SZAKÉRTŐI VÉLEMÉNY

A BUDAPEST VII. KER., KIRÁLY UTCA 25. SZÁM ALATTI INGATLANON LÉVŐ ÉPÜLETBEN TAPASZTALHATÓ VIZESEDÉSI PROBLÉMÁK SZAKÉRTŐI VIZSGÁLATÁRÓL

Budapest, 2023. szeptember 18.

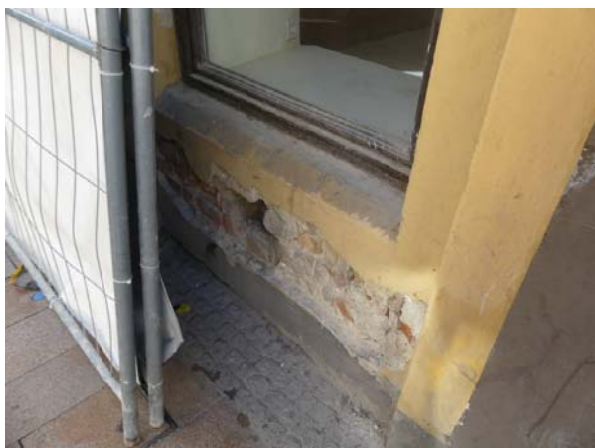
3. kép:
Vakolatleválás a lábazon

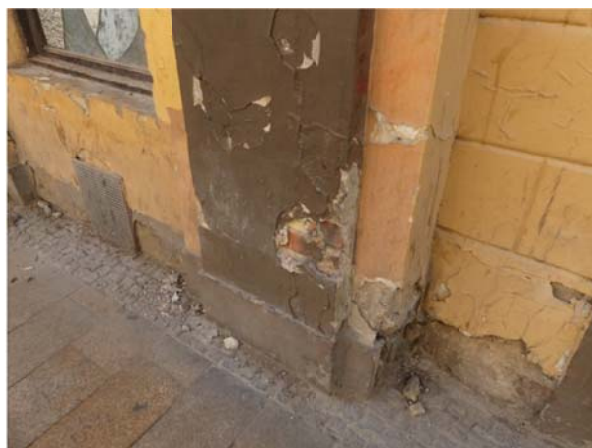
4. kép:
Vakolatleválás a lábazon

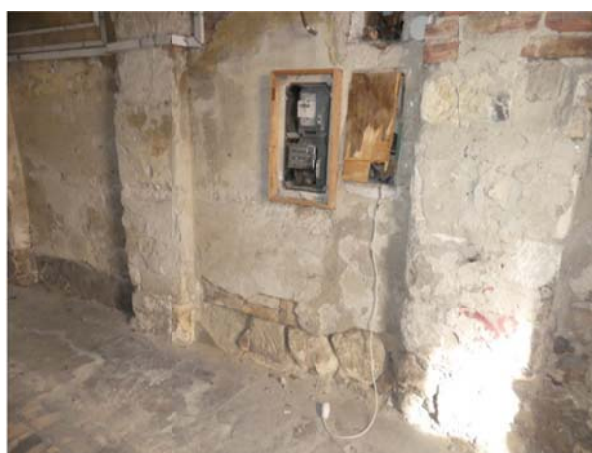
6. kép:
Leváló vakolat a kapualj falán

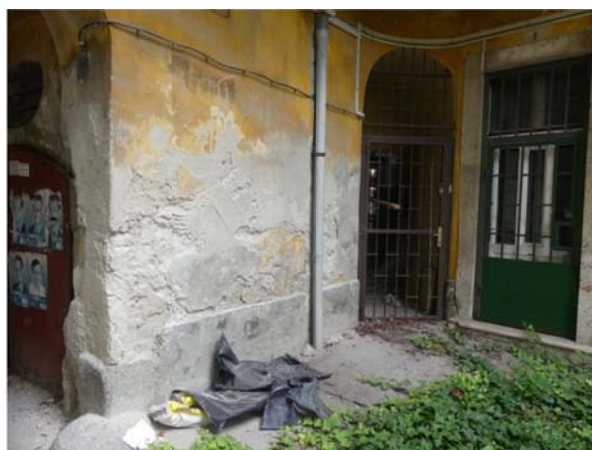
8. kép:
Vizesedés nyomok a homlokzaton

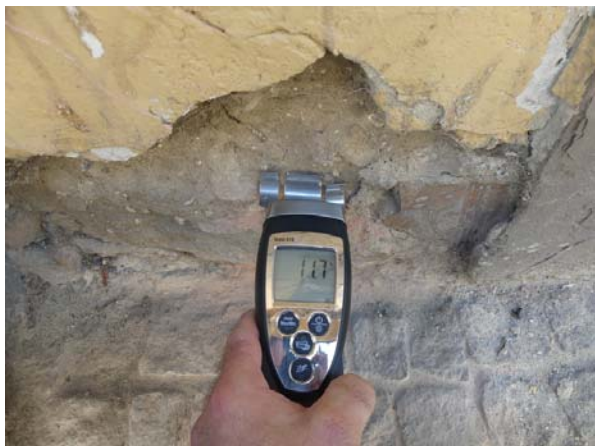
9. kép:

Utcai lábazat, közepesen nedves szerkezet

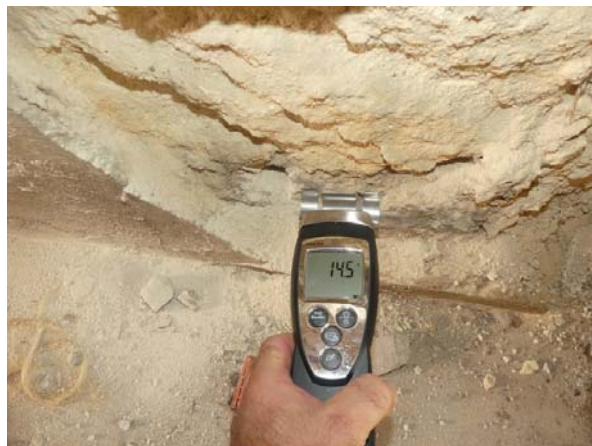
10. kép:

Kapualj fala, erősen nedves szerkezet

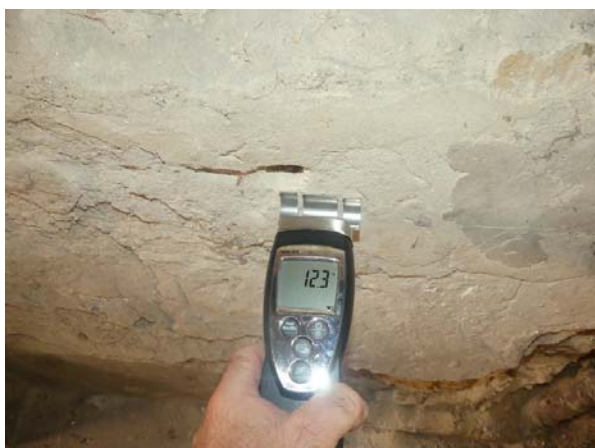
11. kép:

Kapualj fala, erősen nedves szerkezet

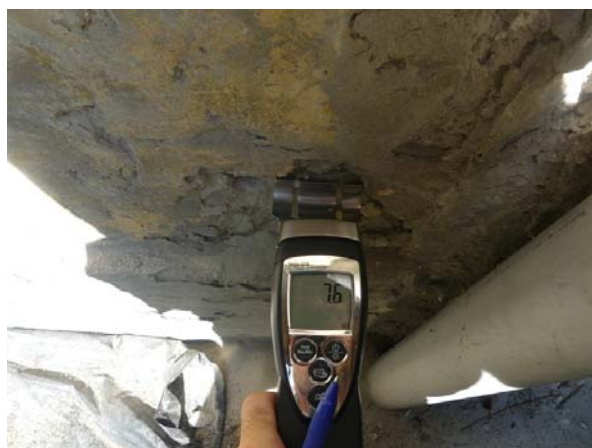
12. kép:

Belső homlokzat, kissé nedves szerkezet
