SZAKÉRTŐI VÉLEMÉNY

A BUDAPEST VII. KER., KIRÁLY UTCA 29. SZÁM ALATTI INGATLANON LÉVŐ ÉPÜLETBEN TAPASZTALHATÓ VIZESEDÉSI PROBLÉMÁK SZAKÉRTŐI VIZSGÁLATÁRÓL

Budapest, 2023. szeptember 18.

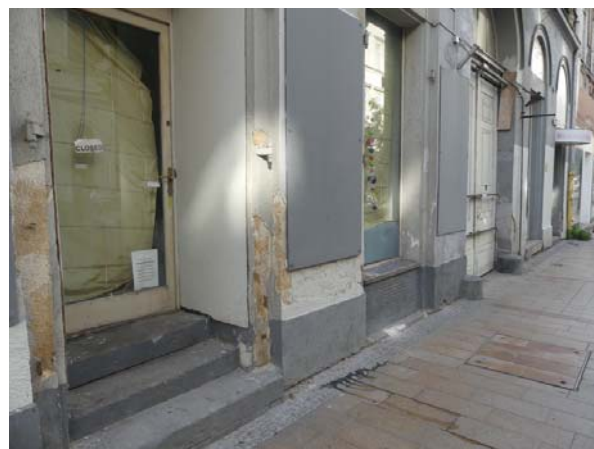
2. kép:

Vakolatleválások a lábazat közelében

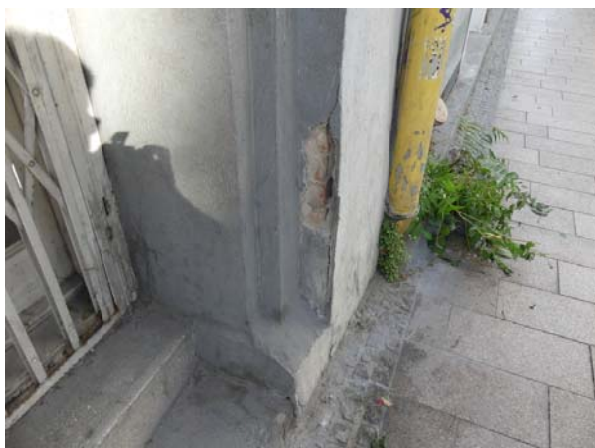
3. kép:

Javított, de ismét sérült lábazati rész

A helyzetet súlyosbítja, hogy a korábbiakban párazáró tulajdonságú cementes vakolattal történt a javítás, mely a nedvesség feljebb húzódását eredményezte. Szintén kedvezőtlen, hogy több helyen hiányzik a vakolat, így a csapadék is közvetlenül tudja támadni a falazatot.

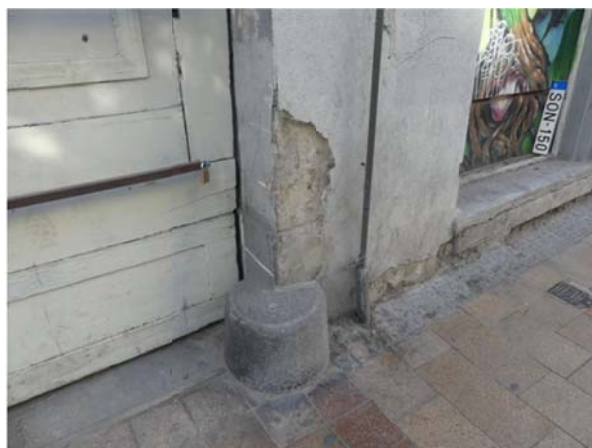
4. kép:

Vakolatleválás a falon a lábazati résznél

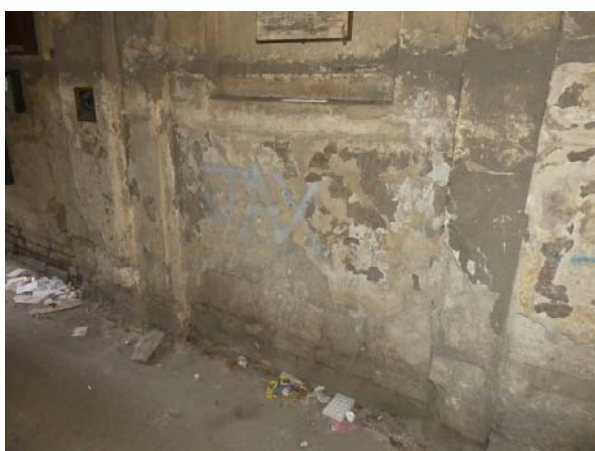
5. kép:

Leváló vakolat a kapualj falán

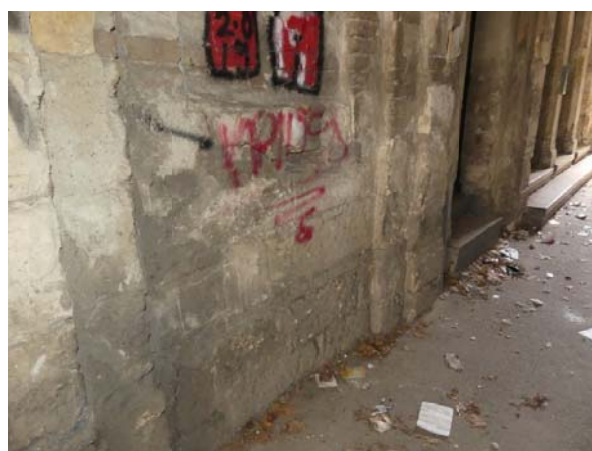
6. kép:

Leváló vakolat a kapualj falán

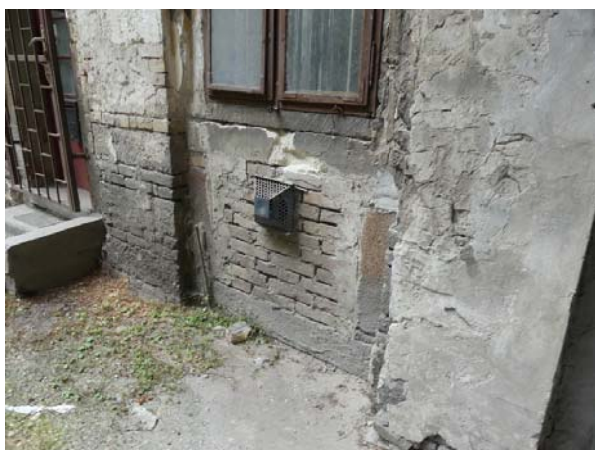
7. kép:

Levált vakolat az udvari homlokzaton

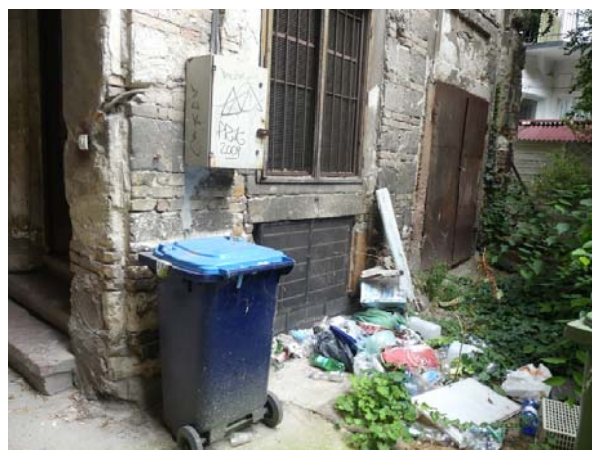
8. kép:

Levált vakolat az udvari homlokzaton

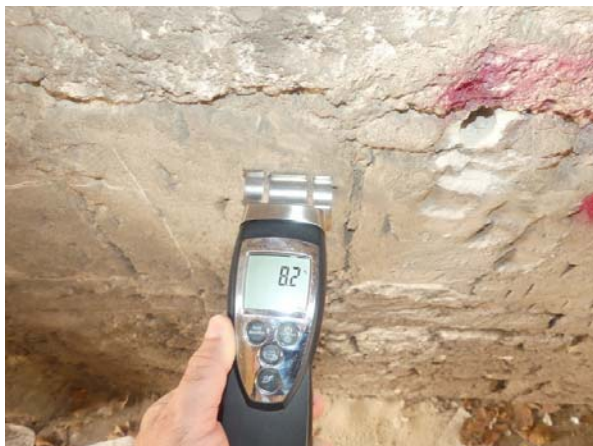
9. kép:

Udvari homlokzat, közepesen nedves szerkezet

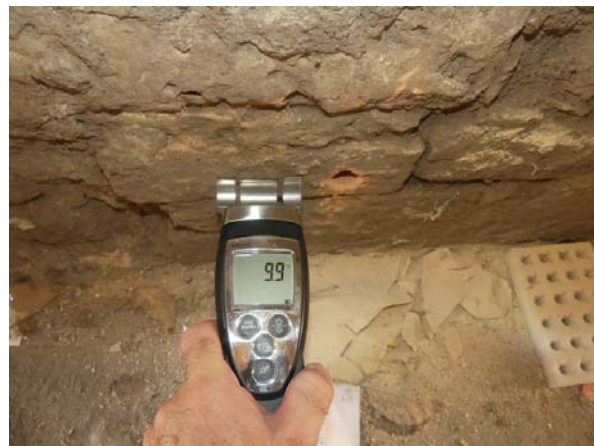
10. kép:

Kapualj fala, közepesen nedves szerkezet

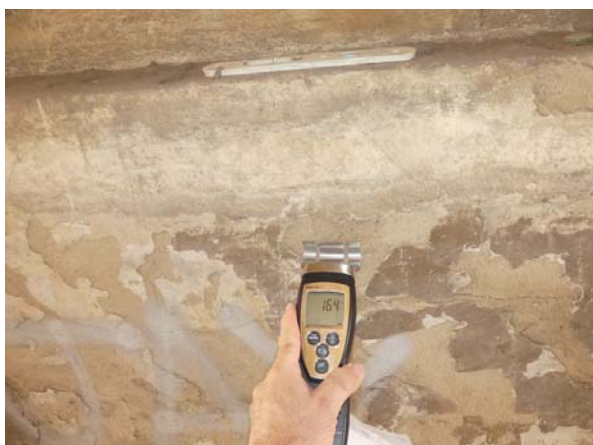
11. kép:

Kapualj fala, vizes szerkezet

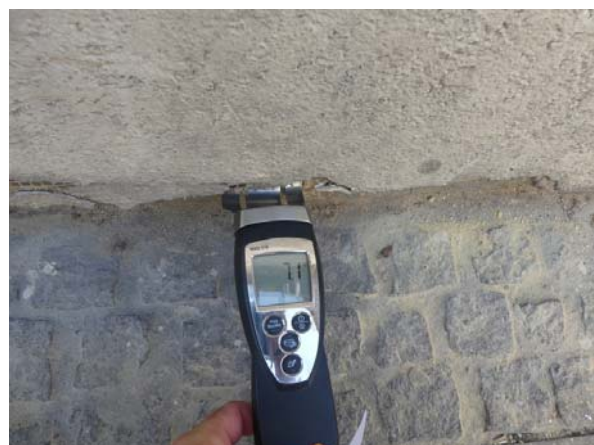
12. kép:

Utcai homlokzat, kissé nedves szerkezet
