# FAANYAGVÉDELMI SZAKVÉLEMÉNY

**Budapest, VII. Király utca 25. sz. alatti épület tetőszerkezetéről**

Budapest, 2023. szeptember 30.

**EVIN Nonprofit Zrt.** (1071 Budapest, Damjanich u. 12.) megbízásából faanyagvédelmi vizsgálatot tartottam 2023. szeptember 12-én a cím szerinti épületben.

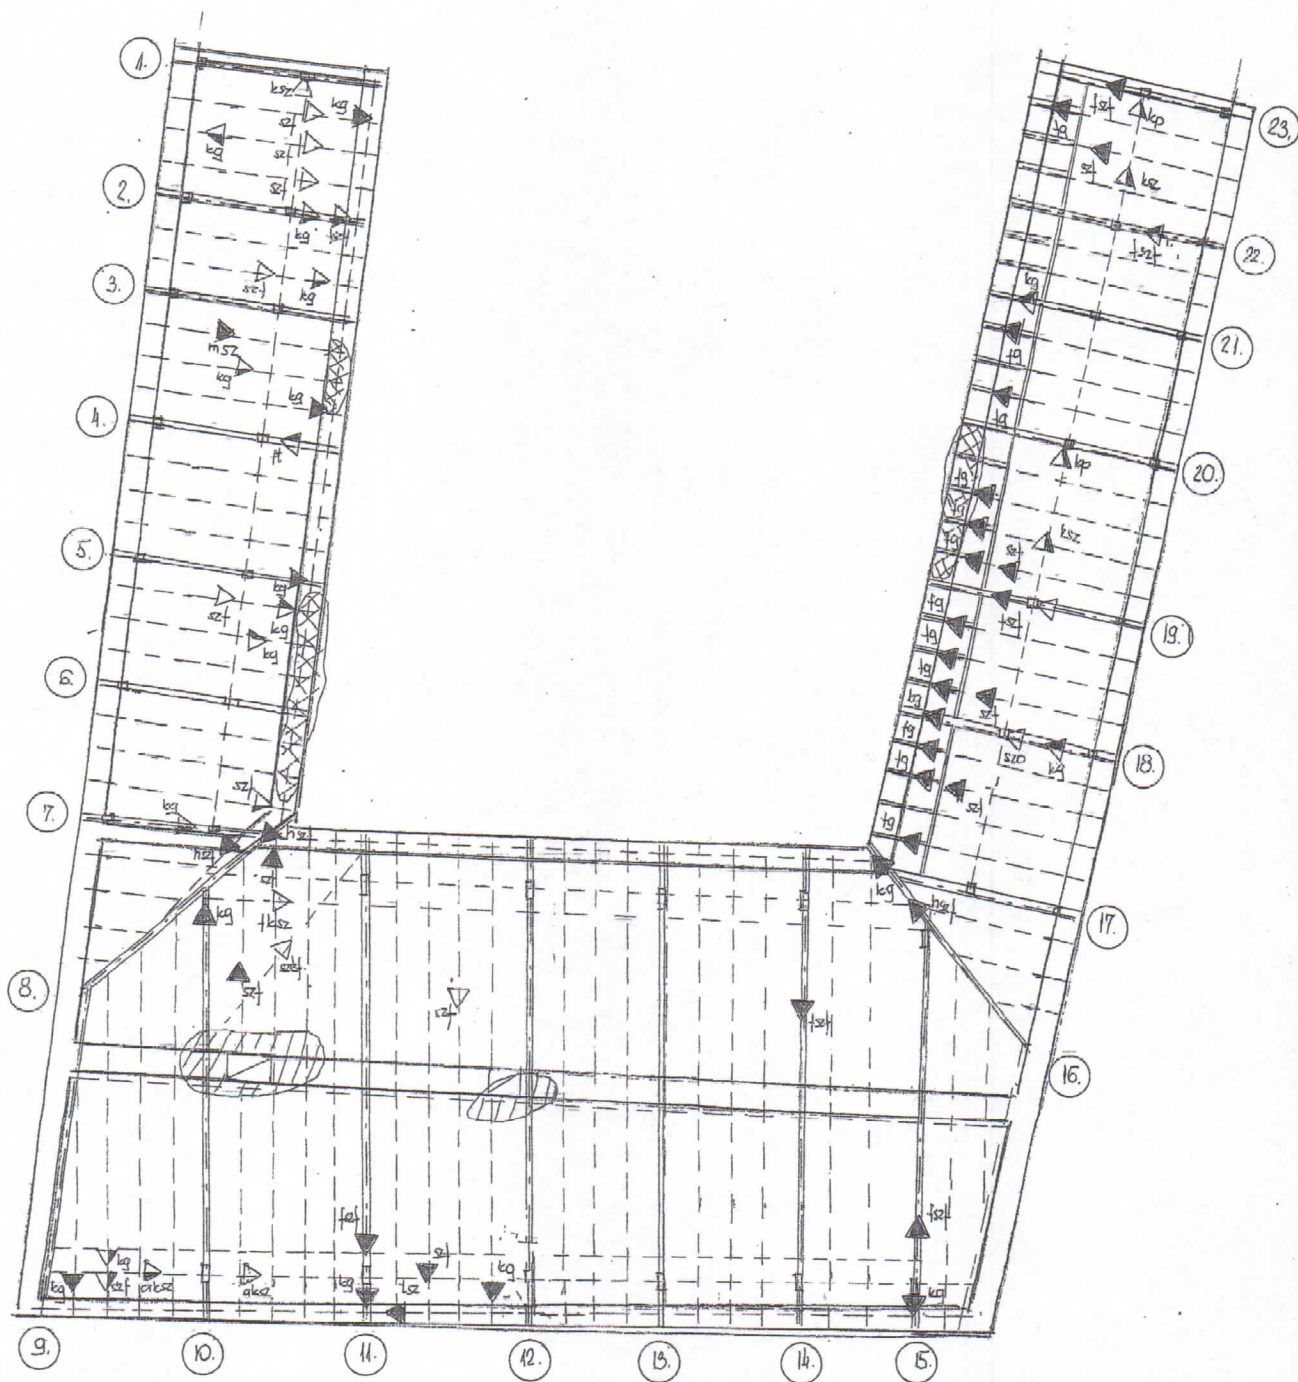
BUDAPEST, VII. KIRÁLY UTCA 25. SZ. ÉPÜLET  
TETŐSZERKEZET HIBAVÁZRAJZ

A mellékelt tetőszerkezeti vázlatrajzon rögzítettem a beszámozott főszeru állásokat, valamint a károsodott tetőszéki elemek helyét. Az alkalmazott szimbolikus jelek utalnak a károsodás mechanikai vagy biológiai eredetére és ez utóbbi esetben annak mértékére is. A vázlatrajz csak a károsodott szerkezeti elemek helyének beazonosítására használható.

Főszaru- állás	Károsodott elemek	Károsodás mélysége (cm)	Károsító	Java- solt be- avat- kozás	Meg- jegyzés
<b>1.-2. között</b>	<b><u>Udvari oldal</u></b> 1. kötőgerenda (csonk) középszelemen vége csavarodott 1. szarufa alátámasztott 2. szarufa alátámasztott 3. szarufa alátámasztott <b><u>Tűzfali oldal</u></b> 2. kötőgerenda alsó éle	Ø      1-2	Cc, Dp      Hb	cs  jav. st st st  b	
<b>2.</b>	<b><u>Udvari oldal</u></b> kötőgerenda főszarufa	2-3 2-3	Hb Hb	b b	
<b>2.-3. között</b>	<b><u>Udvari oldal</u></b> 2. kötőgerenda 2. szarufa alátámasztott	1-2	La	b st	
<b>3.-4. között</b>	<b><u>Mezőközepén</u></b> 1. mellszorító repedt, 2. kötőgerenda <b><u>Udvari oldal</u></b> kötőgerenda vége	3-4 1-2  Ø	Cc, La Hb  Cc, La	cs b  rcs

4.	<b><u>Udvari oldal</u></b> ferdetámasz	1-2	Hb	b	
5.	<b><u>Udvari oldal</u></b> kötőgerenda vége	Ø	Cc, La, Hb	rcs	
5.-6. között	<b><u>Udvari oldal</u></b> 1. kötőgerenda	1-2	Hb	b

1. szarufa keresztbe repedt 2. kötőgerenda	1-2	Hb	st b	
6.-7. között	<b><u>Udvari oldal</u></b> 3. szarufa	1-2	Hb	b	
7.	<b><u>Udvari oldal</u></b> kötőgerenda	1-2	Hb	b

8.	<b><u>Udvari oldal</u></b> 1. hajlatszarufa végig	Ø	Ts	cs	
	2. hajlatszarufa alsó szakasza	Ø	Ts	cs	
9.-10. között	<b><u>Utcai oldal</u></b> 1. kötőgerenda	Ø	Ts, Hb	rcs

2. kötőgerenda	3-4	Hb	b + m	
	2. szarufa	2-3	Hb	b	
	alsó középszelemen	1-2	Hb	b	
10.	<b><u>Udvari oldal</u></b> kötőgerenda vége	Ø	Ts	rcs	
10.-11. között	<b><u>Utcai oldal</u></b> alsó középszelemen repedt			st	
	<b><u>Udvari oldal</u></b> 1. szarufa	Ø	Ts

2. szarufa alsó vége	Ø	Ts		
	felső középszelemen behajlott szélfogófa szétrepedt, a csapolás szétcsúszott			st st	
11.	<b><u>Utcai oldal</u></b> kötőgerenda vége	Ø	Cc, Dp	rcs	
	főszarufa alsó vége	Ø	Cc, Dp	rcs

11.-12. között	<b>Utcai oldal</b> talpszelemen	Ø	Cc, La, DP	res	
	2. szarufa alsó vége	Ø	Cc, La, Dp	res	
	4. kötőgerenda vége	Ø	Cc, La, Dp	res	
	<b>Udvari oldal</b> 3. szarufa felső szakasza toldott alátámasztott			st

14.	<b>Udvari oldal</b> főszarufa	Ø	Ts	res	
15.	<b>Utcai oldal</b> kötőgerenda vége	Ø	Cc, La	res	
	főszarufa	Ø	Ts	cs	
16.	<b>Udvari oldal</b> kötőgerenda külső vége	Ø	Cc, La	res	
	hajlatszarufa	6-8	Ts	cs

17.-18. között	<b>Udvari oldal</b> 1. fiókgerenda	6-8	Ts	cs	
	3. fiókgerenda	Ø	Cc, La	cs	
	3. szarufa	Ø	Cc, La	res	
	4. fiókgerenda	Ø	Cc, La	cs	
18.	<b>Udvari oldal</b> kötőgerenda külső vége székoszlop repedt	Ø	Cc, La	res st	
	<b>Tűzfali oldal</b> kötőgerenda	1-2	Hb	b

18.-19. között	<b>Udvari oldal</b> 1. fiókgerenda	Ø	Cc, La	cs	
	1. szarufa alsó vége	Ø	Cc, La	res	
	2. fiókgerenda	Ø	Cc, La	cs	
	3. fiókgerenda repedt	Ø	Cc, La	cs

19.	<b>Udvari oldal</b> főszarufa alsó szakasza székoszlop repedt	Ø	Ts	res st	
19.-20. között	<b>Udvari oldal</b> 1. fiókgerenda	Ø	Ts	cs	
	1. szarufa alsó szakasza	Ø	Ts	res

2. fiókgerenda 3. fiókgerenda középszelemen	Ø Ø 1-2	Ts Ts Hb	cs cs b	
<b>20.</b>	<b><u>Udvari oldal</u></b> székoszlop jobb oldali karpántja	1-2	Hb	b	
<b>20.-21. között</b>	<b><u>Udvari oldal</u></b> 1. fiókgerenda 3. fiókgerenda repedt.	6-8 5-6	Ts Ts	cs cs	
<b>21.</b>	<b><u>Udvari oldal</u></b> kötőgerenda vége	4-5	Ts	b + m	
<b>22.</b>	<b><u>Tűzfali oldal</u></b> főszarufa	1-2	Hb	b	
<b>22.-23. között</b>	<b><u>Udvari oldal</u></b> 2. szarufa alsó szakasza 3. fiókgerenda középszelemen	6-8 Ø 1-2	Ts Ts Hb	rcs cs b	
<b>23.</b>	<b><u>Udvari oldal</u></b> főszarufa alsó szakasza karpánt	Ø 1-2	Ts Hb	rcs b

A **tetőszerkezet**be épített szerkezeti elemek között a biológiailag károsodottak száma összesen 56 db. A fertőzés mértékétől függően 37 db elem teljes, vagy részleges cseréjét javasoltam, 19 db kisebb mértékben fertőzött elem a károsodott réteg lebárdolásával és szükség szerinti megerősítéssel helyreállítható.

A fentieken kívül 10 db repedt, alátámasztott szerkezeti elem megtarthatóságáról vagy megerősítésének szükségességéről és módjáról statikai felülvizsgálattal kell dönteni, valamint egy helyen a kifordult elem javítása szükséges.

A **héjazat** teljes felújítást igényel, a lécezés többsége előregedett, a salétromos kicsapódás miatt szilárdságukat veszítették, töröttek, helyenként beszakadt. Az ereszdeszkázat szintén több helyen hiányzik, súlyosan elkorhadt.

A felújítás során a héjazat elbontását követően felül kell vizsgálni a szarufák héjazattal érintkező részeit, mivel az esetleges beázások ezeken a felületeken károsodásokat okozhattak, így a biológiailag károsodott elemek száma megnövekedhet. Az így talált fertőzött elemekről a károsodott réteget el kell távolítani, és szükség szerint meg kell erősíteni, illetve súlyosabb esetben az elemet cserélni kell.

- 1./ A cserélendő tetőszerkezeti elemeket ki kell bontani a padlástérből el kell távolítani és elégetve meg kell semmisíteni.
- 2./ A lebárdolásra kerülő tetőszerkezeti elemekről a gomba vagy rovarfertőzött (elszíneződött, csökkent szilárdsági értékű, gombabontott, rovarjáratokat tartalmazó) részeket teljes egészében el kell távolítani, majd az ép, egészséges faanyagot a későbbiekben ismertetett vegyszerek valamelyikével védőkezelésben kell részesíteni és szükség szerint megerősíteni.
- 3./ A károsodott részek környezetében a fentiek során keletkező fertőzött hulladékot szóródás mentesen össze kell gyűjteni és el kell égetni.
- 4./ A helyreállítás során gondosan meg kell vizsgálni a fertőzött elemekhez csatlakozó, illetve azokkal szomszédos szerkezeti elemeket is, és átfertőzés esetén az előírt műveleteket értelemszerűen tovább kell folytatni.
