SZAKÉRTŐI VÉLEMÉNY

A BUDAPEST VII. KER., KIRÁLY UTCA 27. SZÁM ALATTI INGATLANON LÉVŐ ÉPÜLETBEN TAPASZTALHATÓ VIZESEDÉSI PROBLÉMÁK SZAKÉRTŐI VIZSGÁLATÁRÓL

Budapest, 2023. szeptember 18.

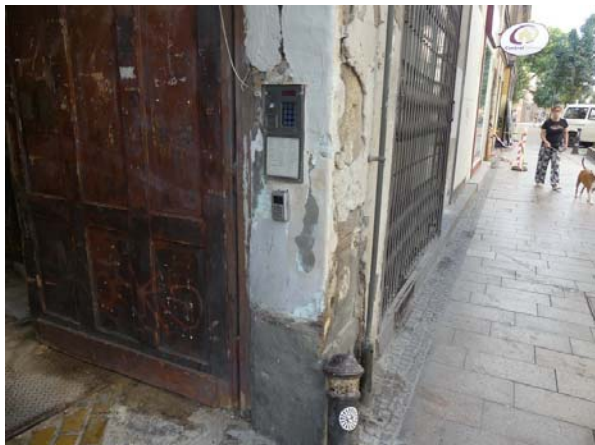
3. kép:

Vakolatleválás a falon a lábazati résznél

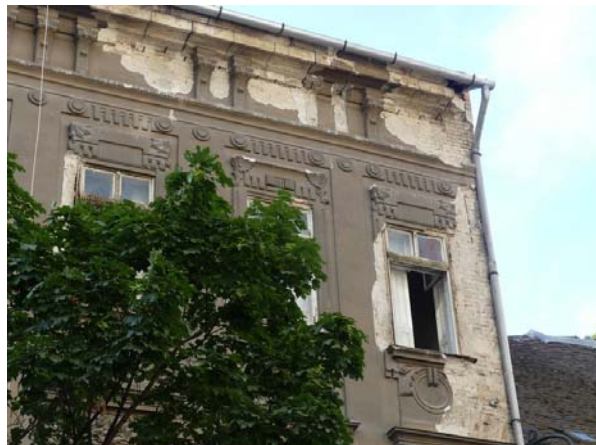
4. kép:

Vakolatleválás a falon a tető közelében

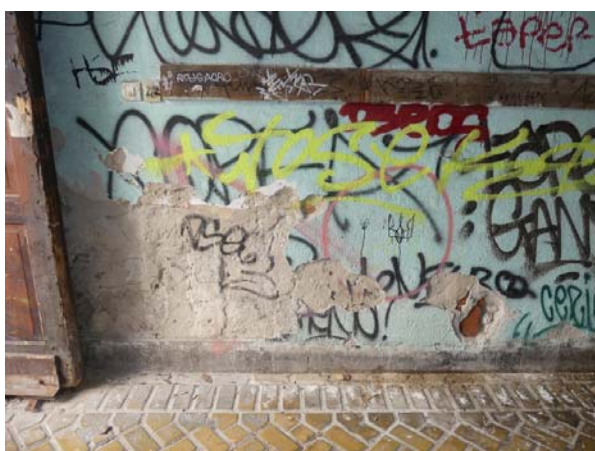
5. kép:

Leváló vakolat a kapualj falán

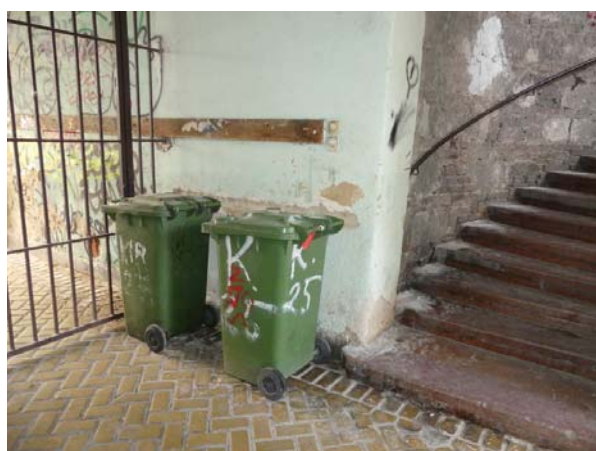
6. kép:

Lépcső mellett málló vakolat

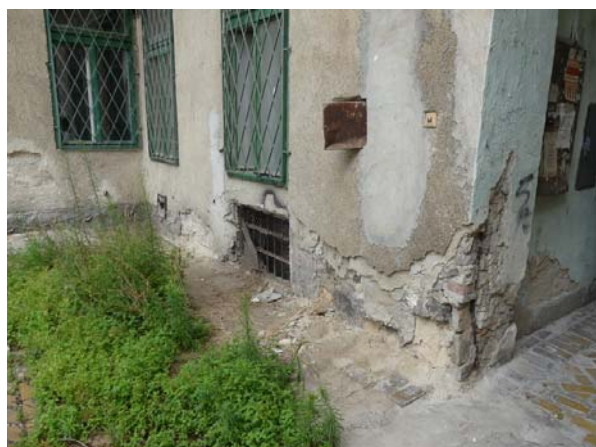
8. kép:

Vizesedés nyomok a homlokzaton

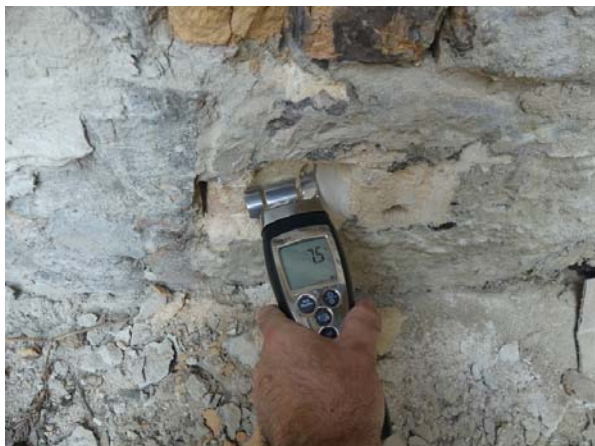
9. kép:

Udvari homlokzat, kissé nedves szerkezet

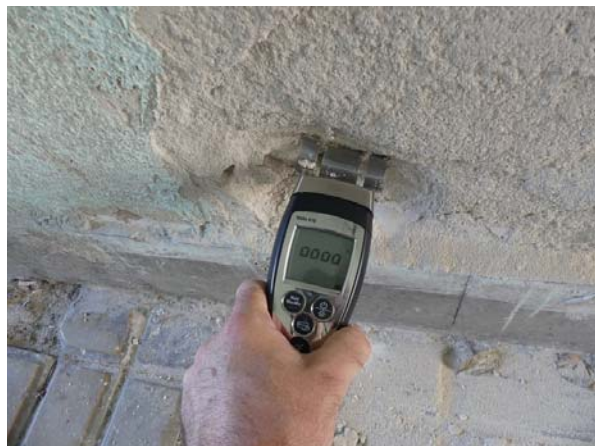
10. kép:

Kapualj fala, telített szerkezet

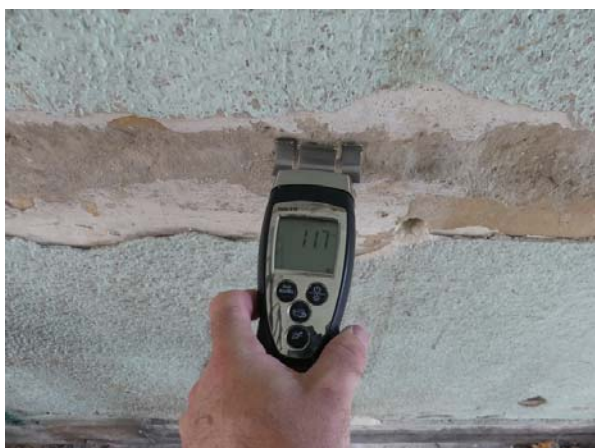
11. kép:

Kapualj fala, közepesen nedves szerkezet

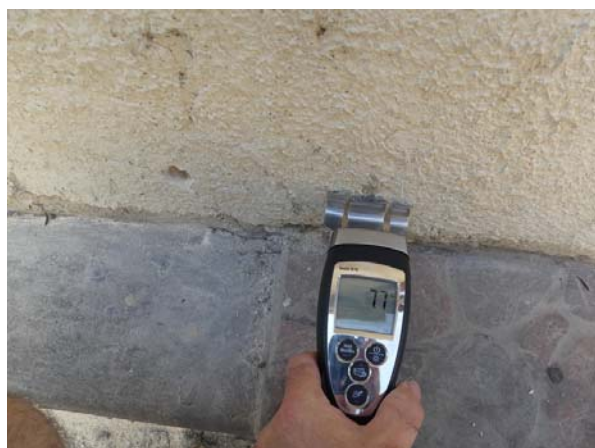
12. kép:

Utcai homlokzat, kissé nedves szerkezet

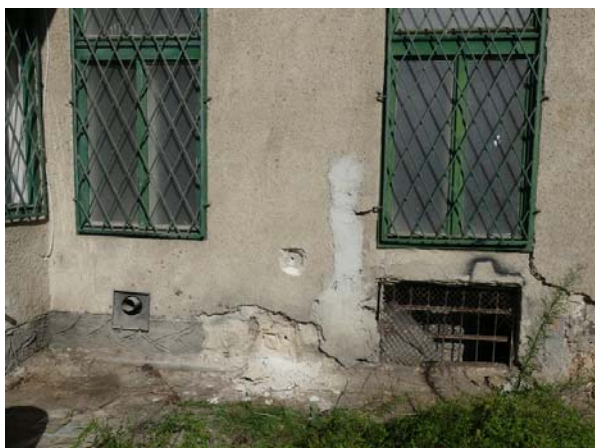
13. kép:

| Minta jele | Nedvesség-tartalom % (m/m) | Nedvességi fokozat | pH | Összes sótartalom % (m/m) | Sószenyyeztség | Vízoldható | | |
|---|---|---|---|---|---|---|---|---|
| K27 1AB | 5,5 | kissé nedves | | | | | | |
| K27 1AK | 5,1 | kissé nedves | 9,2 | 0,14 | kissé | - | - | - |
| K27 1FB | 0,3 | légszáraz | | | | | | |
| K27 1FK | 0,4 | légszáraz | 8,7 | 0,27 | kissé | - | - | - |
| K27 1AT | 3 | légszáraz | | | | | | |

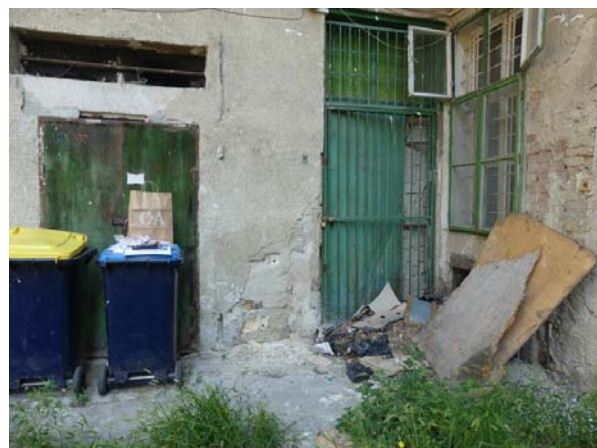
14. kép:

| Minta jele | Nedvesség-tartalom % (m/m) | Nedvességi fokozat | pH | Összes sótartalom % (m/m) | Sószenyyeztség | Vízoldható | | |
|---|---|---|---|---|---|---|---|---|
| K27 2AB | 11,2 | közepesen nedves | | | | | | |
| K27 2AK | 11,7 | közepesen nedves | 8,3 | 0,34 | kissé | - | - | - |
| K27 2FB | 2,6 | légszáraz | | | | | | |
| K27 2FK | 2,7 | légszáraz | 8,4 | 0,34 | kissé | - | - | - |
| K27 2AT1 | 9,4 | közepesen nedves | | | | | | |
| K27 2AT2 | 26,2 | vizes | | | | | | |

A K27 2AT2 jelű minta maximális telítési vízfelvétele: 27,9 % (m/m), telítettsége: 93,9 %.

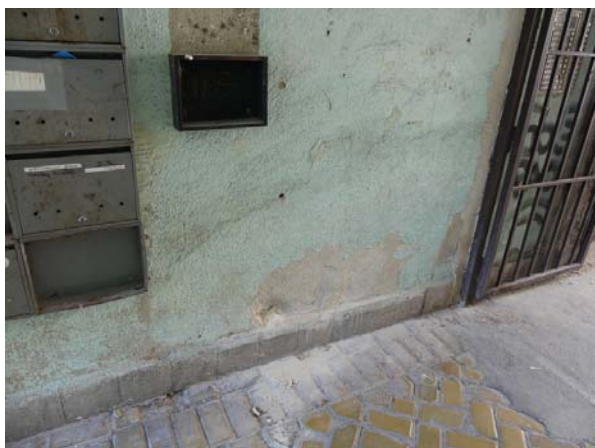
15. kép:

| Minta jele | Nedvesség-tartalom % (m/m) | Nedvességi fokozat | pH | Összes sótartalom % (m/m) | Sószenyyeztség | Vízoldható | | |
|---|---|---|---|---|---|---|---|---|
| K27 3AB | 1,2 | légszáraz | | | | | | |
| K27 3AK | 1,5 | légszáraz | 7,9 | 0,87 | közepesen | 0,1 | 0,4 | 0,07 |
| K27 3FB | 1,8 | légszáraz | | | | | | |
| K27 3FK | 2 | légszáraz | 8,1 | 2,3 | erősen | 0,27 | 0,71 | 0,53 |

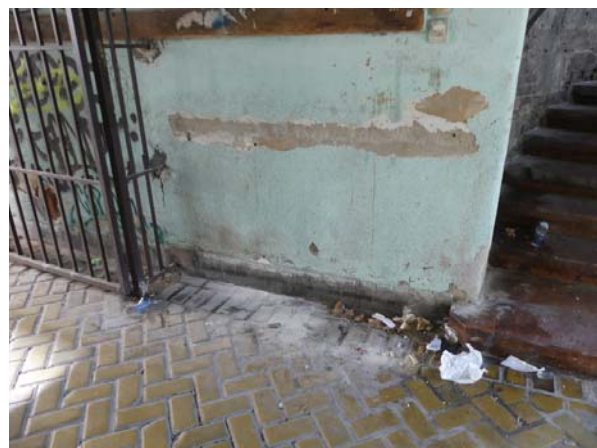
16. kép:

| Minta jele | Nedvesség-tartalom % (m/m) | Nedvességi fokozat | pH | Összes sótartalom % (m/m) | Sószenyyeztség | Vízoldható | | |
|---|---|---|---|---|---|---|---|---|
| K27 4AB | 0,9 | légszáraz | | | | | | |
| K27 4AK | 1,8 | légszáraz | 8,1 | 1,22 | közepesen | 0,14 | 0,49 | 0,17 |
| K27 4FB | 0,7 | légszáraz | | | | | | |
| K27 4FK | 1,8 | légszáraz | 8,2 | 0,97 | közepesen | 0,09 | 0,16 | 0,36 |

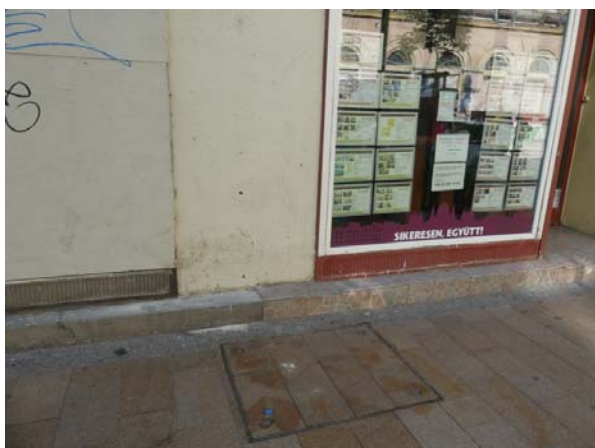
17. kép:

| Minta jele | Nedvesség-tartalom % (m/m) | Nedvességi fokozat | pH | Összes sótartalom % (m/m) | Sószenyyeztség | Vízoldható | | |
|---|---|---|---|---|---|---|---|---|
| K27 5AB | 2,3 | légszáraz | | | | | | |
| K27 5AK | 1,4 | légszáraz | 9,1 | 0,18 | kissé | - | - | - |
| K27 5FB | 0,4 | légszáraz | | | | | | |
| K27 5FK | 1,6 | légszáraz | 8,3 | 2,19 | erősen | 0,37 | 0,53 | 0,44 |

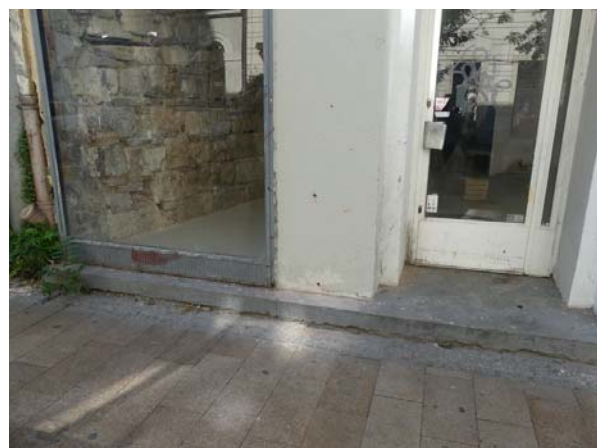
18. kép:

| Minta jele | Nedvesség-tartalom % (m/m) | Nedvességi fokozat | pH | Összes sótartalom % (m/m) | Sószenyyeztség | Vízoldható | | |
|---|---|---|---|---|---|---|---|---|
| K27 6AB | 10,3 | közepesen nedves | | | | | | |
| K27 6AK | 5,3 | kissé nedves | 7,2 | 1,91 | erősen | 0,03 | 1,14 | 0,02 |
| K27 6FB | 2,3 | légszáraz | | | | | | |
| K27 6FK | 1,8 | légszáraz | 8,1 | 1,33 | közepesen | 0,26 | 0,45 | 0,16 |
