BUDAPEST VI. KIRÁLY UTCA 11. SZ. LAKÓHÁZ

ÉPÍTÉSTÖRTÉNETI DOKUMENTÁCIÓ ÉS RÉSZLEGES ÉRTÉKLELTÁR

Dr. Janotti Judit

2024. február

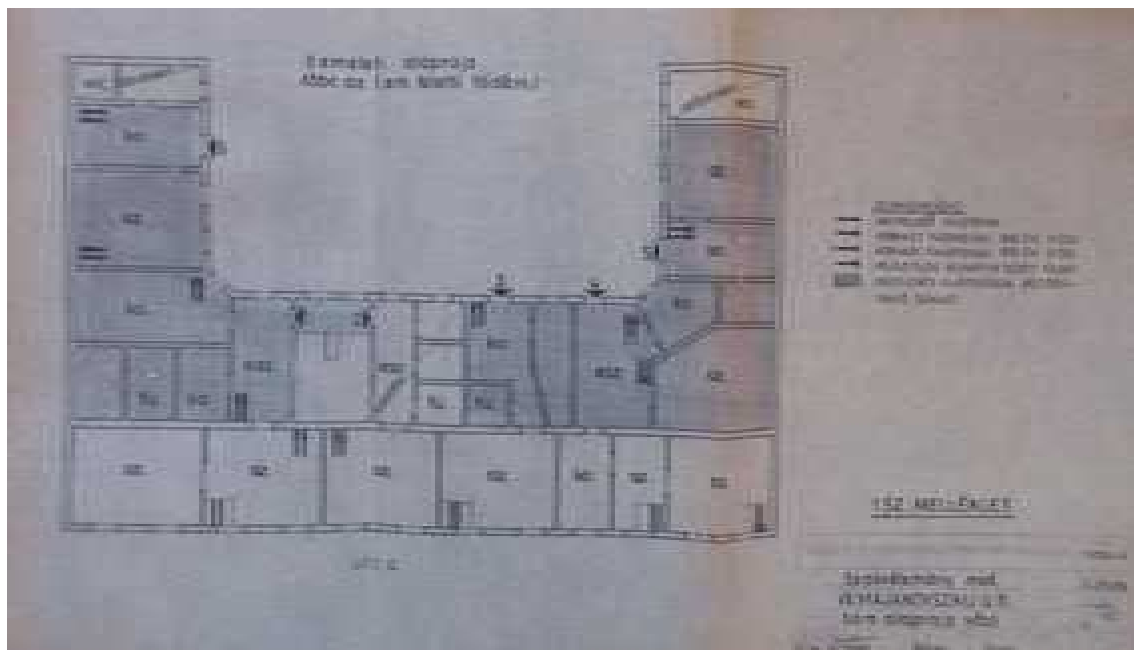
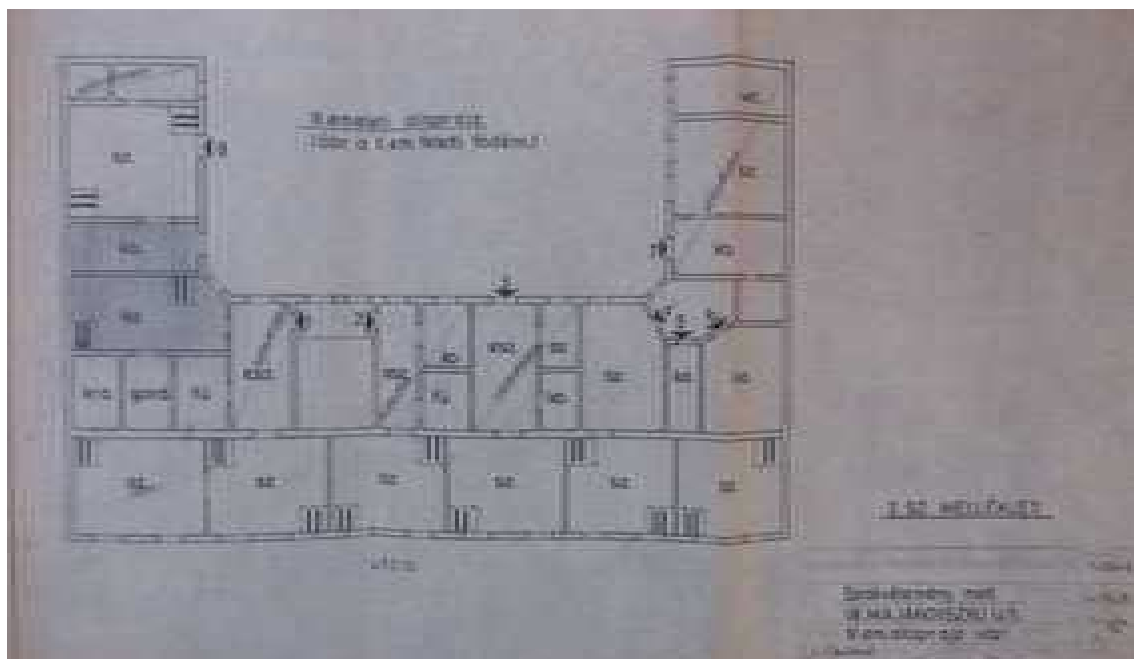
51.,52. **1963** BVTV statikus szakvéleményéhez készült melléklet az. és II. emelet feletti földem állapotáról (volt BUVÁTI Tervtár Isz.3895)

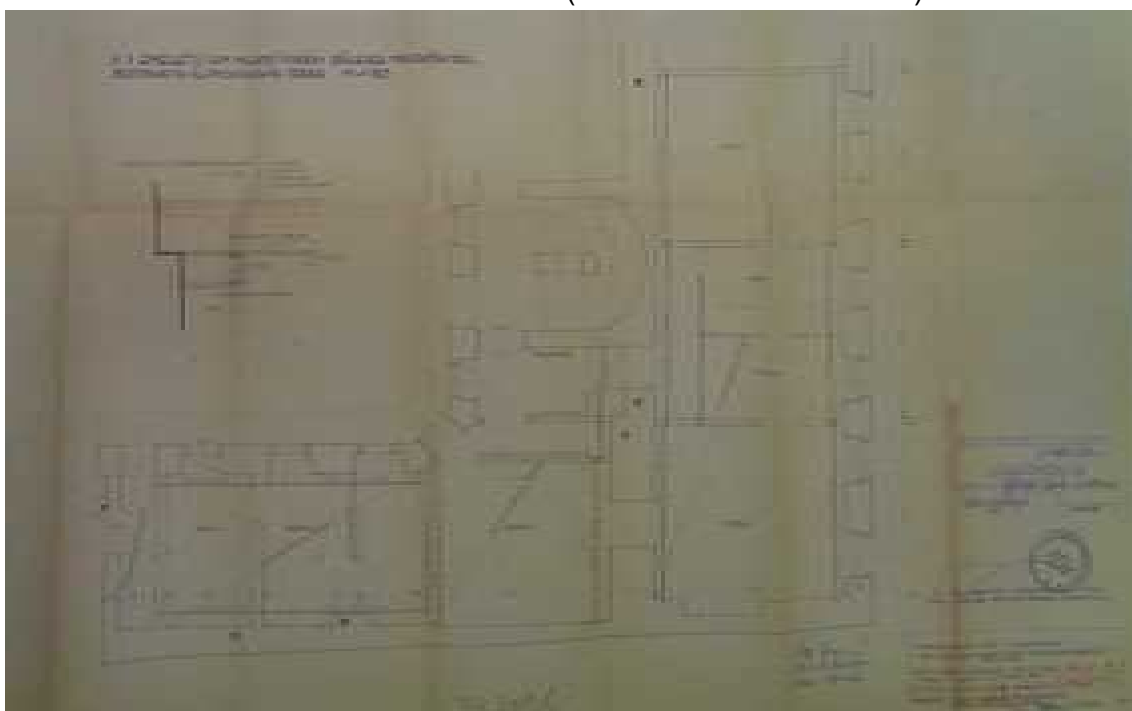
67. **1967** I. emelet feletti földem ideiglenes megerősítési terve.
Tervező Óvári S. (BFL XV. 17. d. 329 34201)

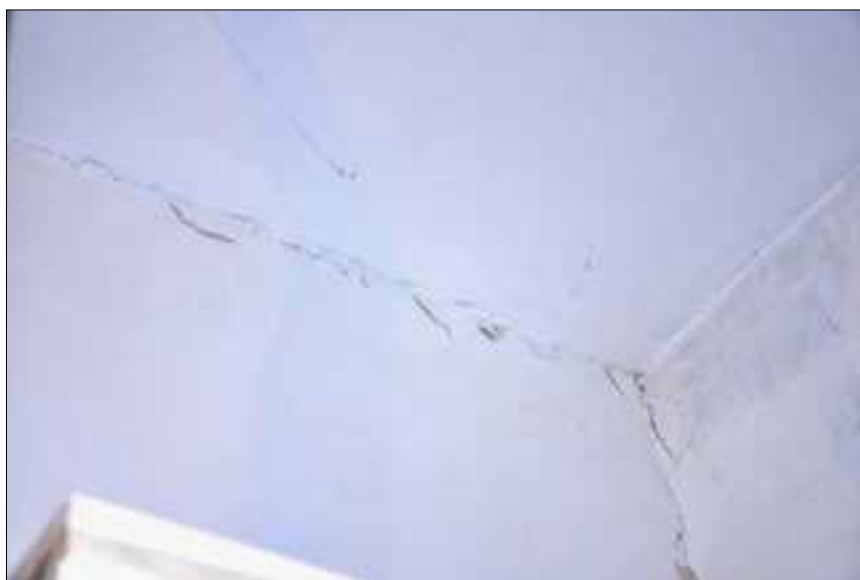
A károsodások friss jellege mutatja, hogy a szerves fafödém mozgási hajlama nagy, és ez aktív jelenség.

3.4.1.6.3 Javaslatok, szükséges teendők felsorolása
