FAVIZSGÁLATI SZAKVÉLEMÉNY

Budapest, VII. ker. Csányi u. 8.

1 db fára vonatkozóan

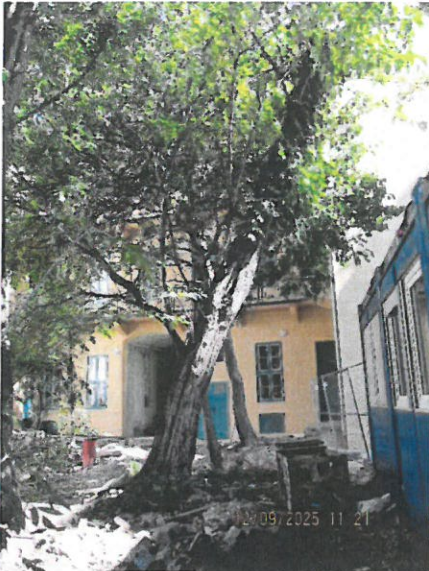
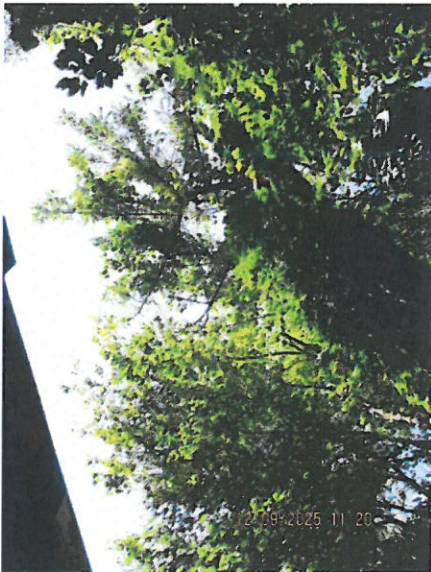
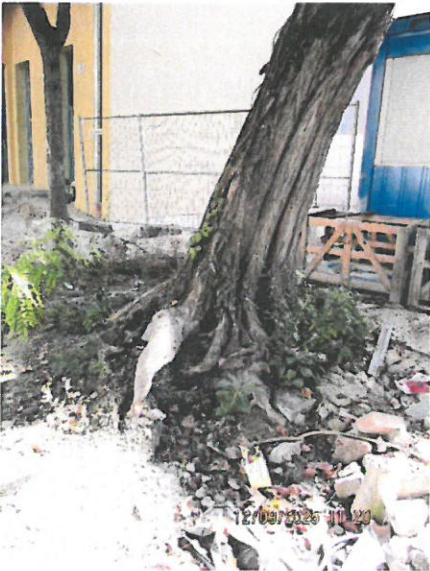
Hrsz:	34112
	sorszám:	-
	fafaj:	Robinia pseudoacacia
		fehér akác
		inváziós fafaj !!
	fahely	építési törmelék, sirt
	törzs átmérő /cm	45
	törzs magasság /m	4
	korona átmérő /m	3
fa magasság /m	7	
gyökér és környezet állapot	1	
törzs állapota	1	
korona állapota	1	
életképesség értékelése	1	
állapot mutató	0 %	
<u>Függőlegestől való kitérés:</u>	jelentős	
iránya	délkelet	
súlypont eltolódás mértéke:	2,5 m	
A fa értéke:	0.- Ft

<u>Egyedi jellemzők</u>	
	<p>A fa gyökérzete felszakadt, az egykori építési területen a sirttel borított felszínbe a gyökere már nem tud megkapaszkodni, mind a támgyökerek, mind a felszívó zóna életképtelen. A törzse oldalirányba dőlt, mindkét oldalon nagy kiterjedésű, hosszanti kéreg leválások, alatta jól láthatóan a szijács, geszt is kiszáradt. Koronája, hajtás rendszere szinte nincs, erősen vissza csonkolták már korábban a korona alapig, csak néhány másodlagos vízajtást növesztett, ami ezen kívül zöld lombnak tűnik, az a rákúszó lián növényzet levélzete. A fa kb. 90 %-ban kiszáradt, megdőlt a szomszédos ingatlan felé.</p>

A fa szinte csak egy visszavágott tuskó, ami úgy néz ki, mintha fa lenne, mert a korona helyét átvették másodlagos vízajtások és a lián növényzet. A felrepedt kéreg alatt jól látszik, hogy a törzs szinte teljesen kiszáradt, a tápanyag szállítás megszűnt, ezért a gyökérzet szinte elhalt, sem tápanyagot felvenni, sem a fát rögzíteni nem képes. A fa állapota, életképessége szakszerű beavatkozással, faápolással sem javítható.

A gyökérnyakra jelentős oldalirányú súly nehezedik, ami nemcsak maga a törzs, de a koronaként ránehezedő idegen növényzet, amit az ellen oldalon a lehorgonyzást végző gyökerek már nem képesek megtartani, felszakadtak, a fa előbb utóbb ki fog dőlni, melynek iránya a szomszédos foghíj telken elhelyezett ideiglenes konténernek.

A fa emberi életet veszélyeztet, nagyon sürgősen kivágandó.
