TARTÓSZERKEZETI SZAKÉRTŐI VÉLEMÉNY

1078 BUDAPEST, NEFELEJCS UTCA 63.
HRSZ.:33434

Budapest, 2022. május 30.

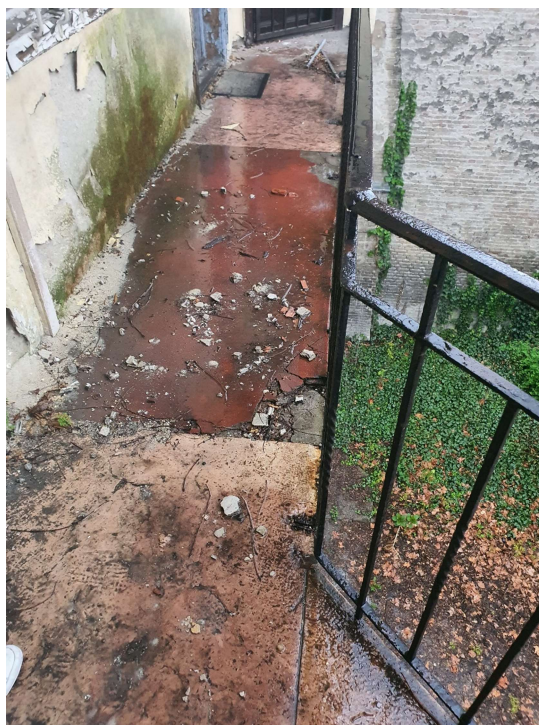
Az erkélylemezeket szemrevételezéssel vizsgáltam meg a bejárás alkalmával, feltárás nem készült. Az erkélylemez vastagsága 10-15 cm körüli vasbeton, melyen 3 cm műkö burkolat található, ami ráburkol a lemez oldalfalára is. A vízcseppentők nem töltik be szerepüket, annak kialakítása elégtelen.

Javaslat a felújításra:

1.1. Nagyon sérült, korrodált aljzat előkészítése:

A betonacélokat körbe kell vésni, a kibontott részeken az acélbetétek mögé kell vésni kb. 5 mm mélységben. A felszínre kerülő betonacéloknak **SA 2 ½ tisztasági fokozatúnak** kell lenniük.

2. Betonacél passziválása

Alkalmazandó a **MAPEI Mapefer 1K** egykomponensű cementkötésű, korróziógátló betonacél passzíváló habarcs, amiből az előírt mennyiségű vízzel bekeverve ecsetelhető keverék nyerhető, melyet két rétegben kell az SA 2 1/2 tisztaságú betonacélok felületére felhordani. A rétegek között 1,5-2 óra száradási időt kell várni. A betonjavító habarcsok 4-5 óra után hordhatók fel. A meglévő szürkés színű kezelés elképzelhető, hogy Mapefer anyag volt, de nem a megfelelő vastagságban lett felhordva és nem lett betonjavítóval eltakarva, ezért már látszik rajta a korrózió! **Így a korábban felhordott anyagot el kell távolítani!**

3. Vastag javítás

3.1. Vasbeton lemez oldalfalának, alsó síkjának és a mellvédfal külső oldalának javítása

A **MAPEI Mapegrout 430 (R3)** szálerősítéses, finomszemcséjű habarccsal a termékismertetőben szereplő utasítások betartásával történjen 5-35mm rétegekben a javítás a korábban elvégzett felületelőkészítés után. A cseppentő beépítése szükséges, erre többféle megoldás található célszerű egy alumínium vizoros profil beépítése.
