# FAANYAGVÉDELMI SZAKVÉLEMÉNY

**Budapest, VII. Nefelejcs utca 12. sz. alatti épület tetőszerkezetéről**

Budapest, 2023. április 13.

**a Budapest, VII. Nefelejcs utca 12. sz. épület  
tetőszerkezetéről**

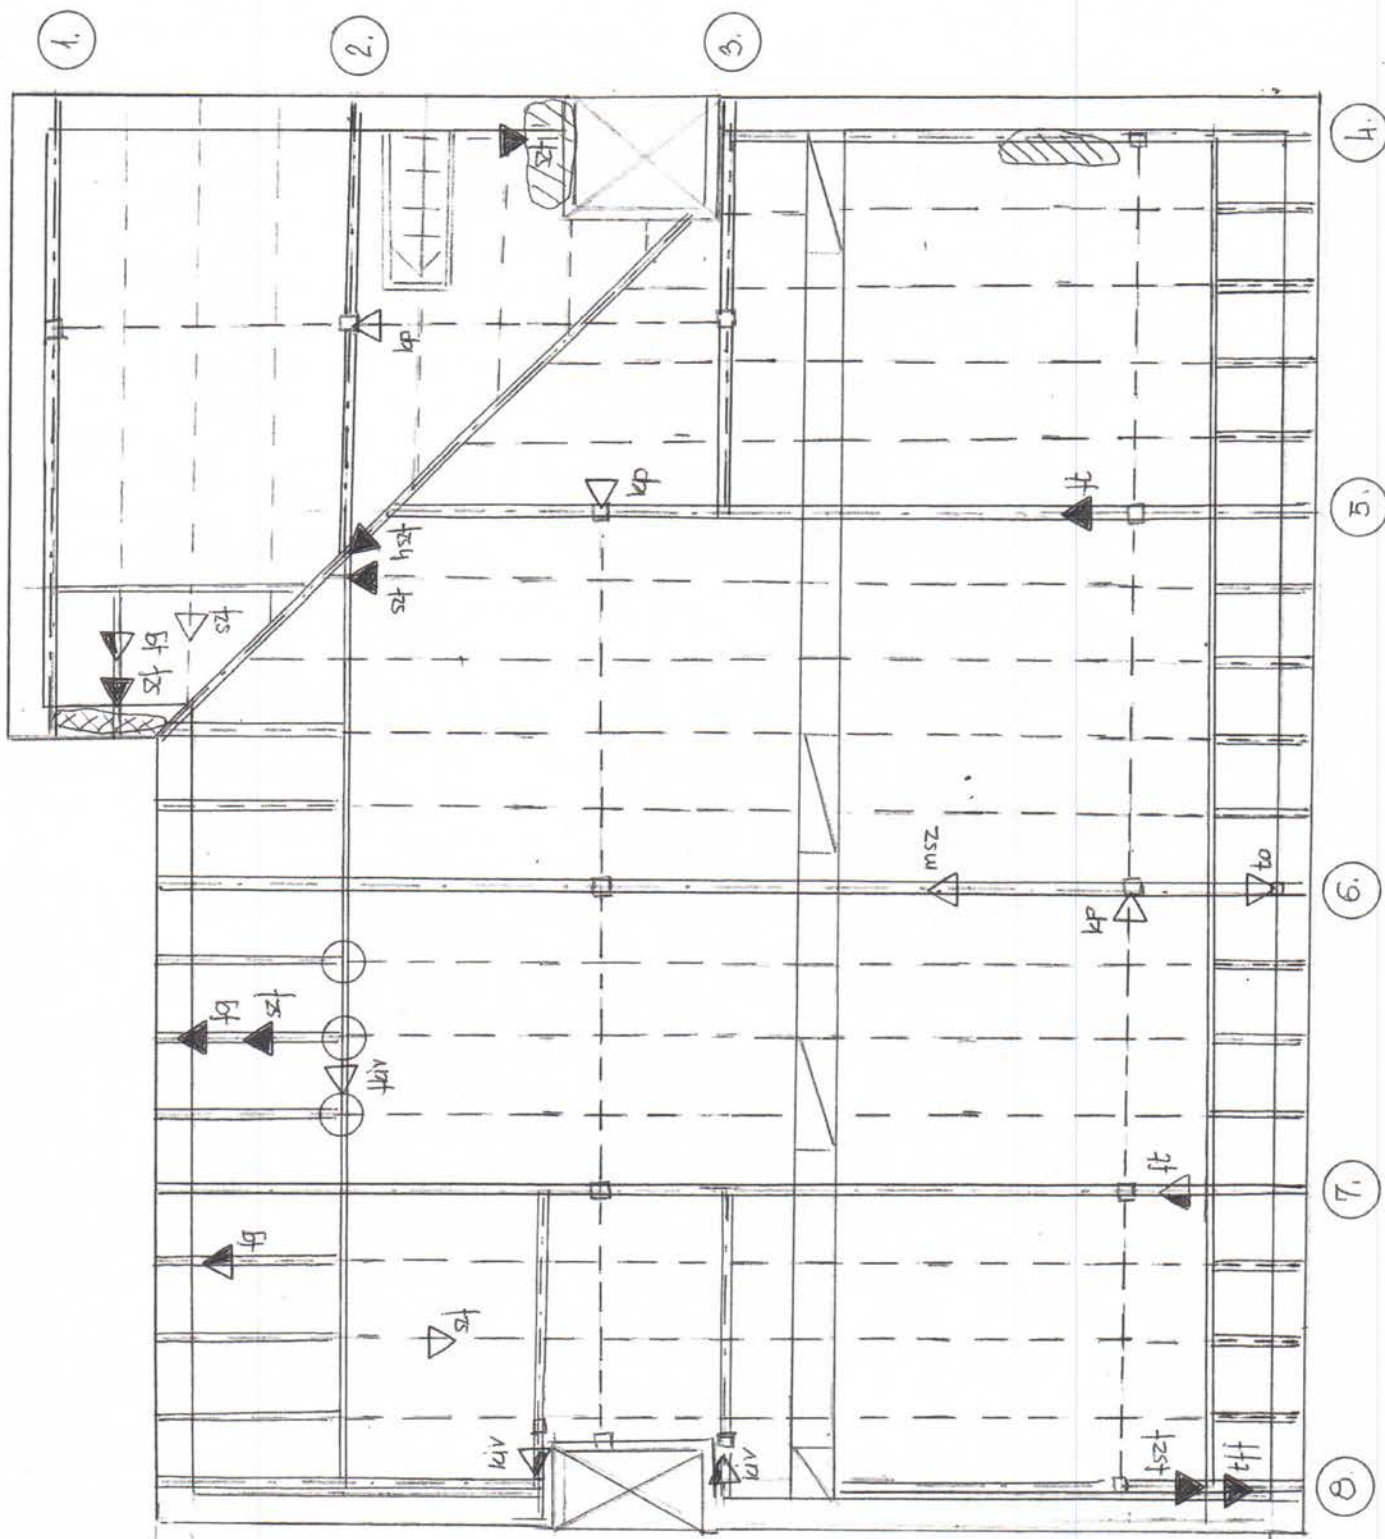
BUDAPEST, VII. NEFELEJCS UTCA 12. SZ. ÉPÜLET  
TETŐSZERKEZET HIBAVÁZRAJZ

A mellékelt vázlatrajzon rögzítettem a beszámozott főszeru állásokat, valamint a károsodott tetőszéki elemek helyét. Az alkalmazott szimbolikus jelek utalnak a károsodás mechanikai vagy biológiai eredetére és ez utóbbi esetben annak mértékére is.

Főszaru- állás	Károsodott elemek	Károsodás mélysége (cm)	Károsító	Java- solt be- avat- kozás	Meg- jegyzés
<b>1.-2. között</b>	<u><b>Udvari oldal</b></u> 1. szarufa alátámasztott alsó vége 1. fiókgerenda 2. szarufa alátámasztott homlokdeszka súlyosan korhadt	5-6 2-3	Cc, La Cc, La	rcs b st  cs	
<b>2.</b>	<u><b>Udvari oldal</b></u> székoszlop jobb oldali karpántja hiányzik			pót.	
<b>2.-3. között</b>	<u><b>Tűzfali oldal</b></u> az oldalfallal párhuzamos szarufa (csonka)	Ø	Cc, La	cs	
<b>3.</b>	<u><b>Udvari oldal</b></u> hajlatszarufa	5-6	Cc, La	cs	
<b>5.</b>	<u><b>Utcai oldal</b></u> ferdetámasz körbe <u><b>Udvari oldal</b></u> székoszlop jobb oldali karpántja hiányzik	2-3	La, Dp	cs  pót.	
<b>5.-6. között</b>	<u><b>Udvari oldal</b></u> 1. szarufa vége a hajlatszarufánál körbe	3-4	Cc, La	rcs

6.	<b>Utcai oldal</b> térdoszlop a térdfalból kimozdult karpánt (bal oldali) repedt, sérült mellszorító több sávban repedt			jav.  st st	
6.-7. között	<b>Udvari oldal</b> a fiók kiváltó gerenda kifordult, ennek következtében a fiókgerendák csapjai kilazultak 2. fiókgerenda 2. szarufa alsó vége	Ø 5-6	La, Dp La, Dp	jav. cs rcs	
7.	<b>Utcai oldal</b> ferdetámasz	1-2	Hb	b	
7.-8. között	<b>Udvari oldal</b> 1. fiókgerenda külső vége 2. szarufa sérült légudvari kiváltó az udvari főfal felőli oldalon légudvari kiváltó a középőfal felőli oldalon	1-2  1-2 1-2	La  La Ts	b st  b b	
8.	<b>Utcai oldal</b> főszarufa alsó vége térd fogófa	5-6 5-6	Cc, La, Dp Cc, La, Dp	rcs cs

- 1./ A cserélendő tetőszerkezeti elemeket ki kell bontani a padlástérből el kell távolítani és elégetve meg kell semmisíteni.
- 2./ A lebárdolásra kerülő tetőszerkezeti elemekről a gomba vagy rovarfertőzött (elszíneződött, csökkent szilárdsági értékű, gombabontott, rovarjáratokat tartalmazó)

részeket teljes egészében el kell távolítani, majd az ép, egészséges faanyagot a későbbiekben ismertetett vegyszerek valamelyikével védőkezelésben kell részesíteni és szükség szerint megerősíteni.
