Műszaki megoldás rövid leírása

a Garay utca 48. (HRSZ.: 33064) alatti 100% önkormányzati tulajdonú ingatlanon a hátsó épület statikai megerősítésére vonatkozóan

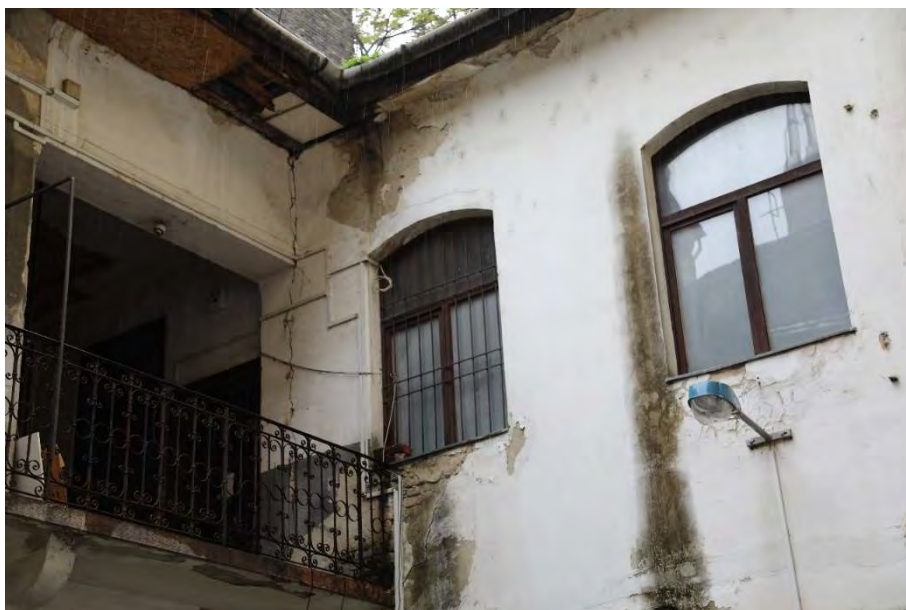
A teljes tetőszerkezet, csatornák, héjalás rossz állapota is jelentősen hozzájárul a statikai problémához. Az udvar jobb hátsó sarkában gyűlt össze a csapadékvíz, ami a talajba szivároghva felpuhította azt és az épület jobb oldala megsüllyedt az épület kettétört. A lefolyó már kijavításra került, az épület süllyedése megállt, a repedés konszolidálódott.

beázási nyomok a homlokzaton és a sarokban lévő repedés

A repedés kijavítása, a repedés kiinjektálása és a megsüllyedt alap alatti talaj megszilárdítása injektálással.

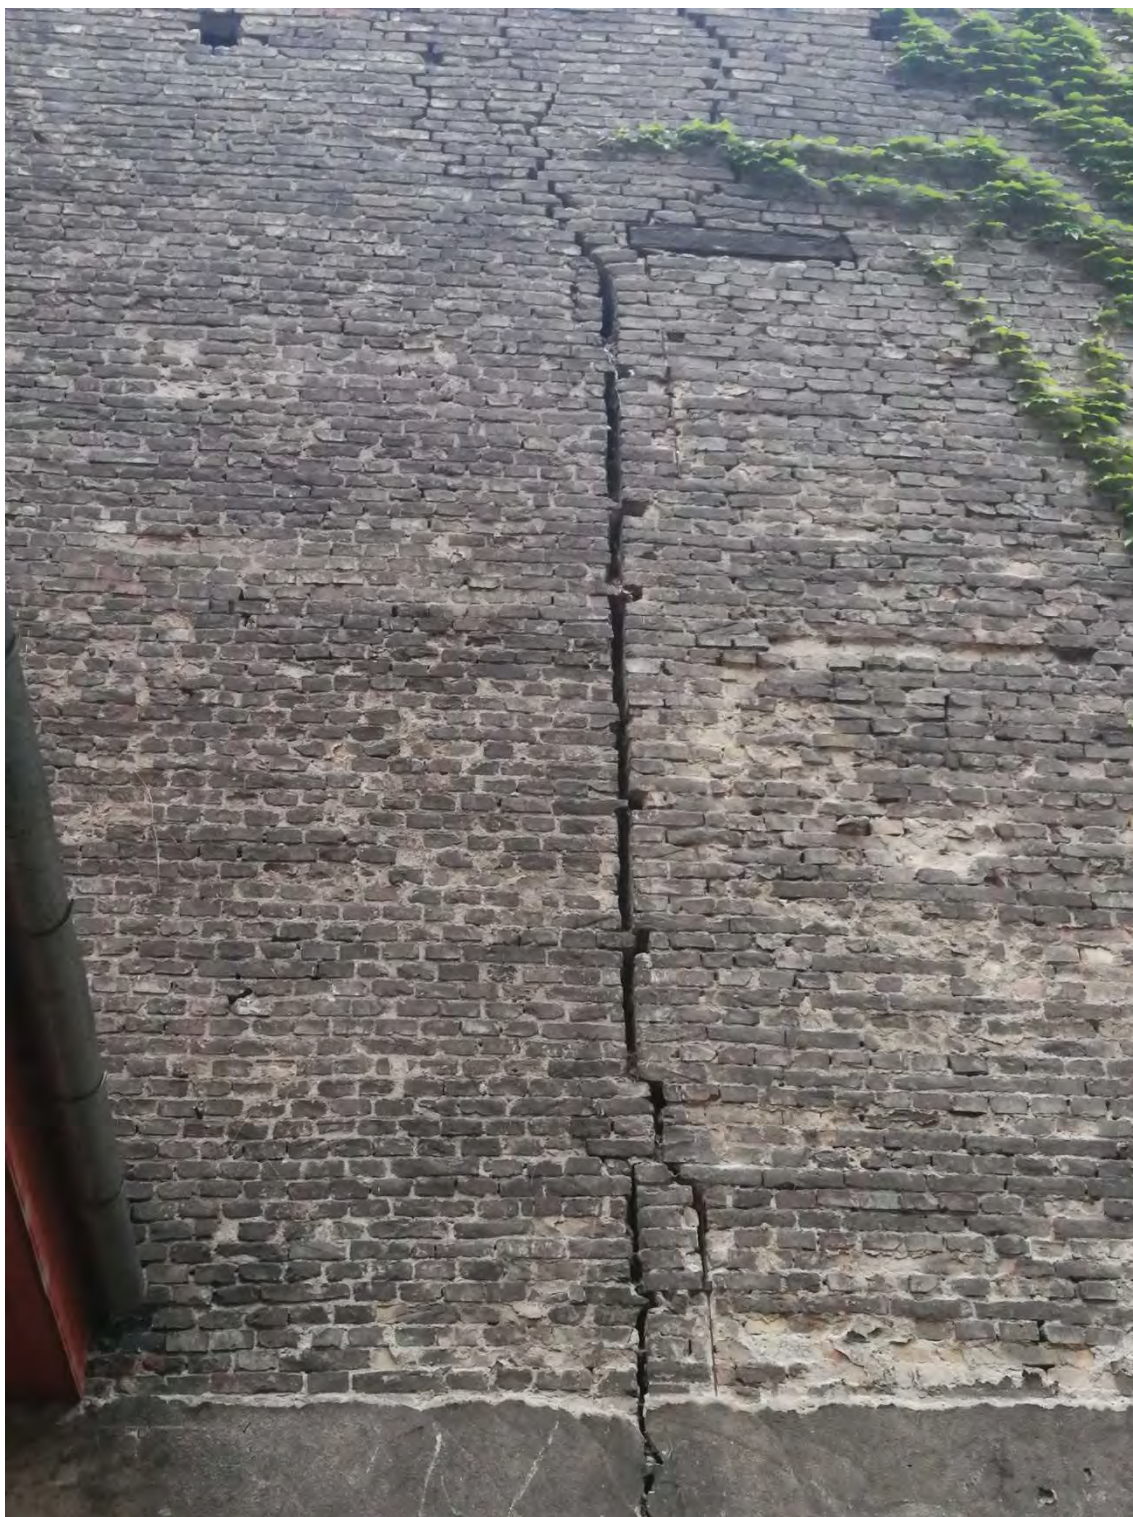
Szomszédos ingatlan felőli oldalon a repedés

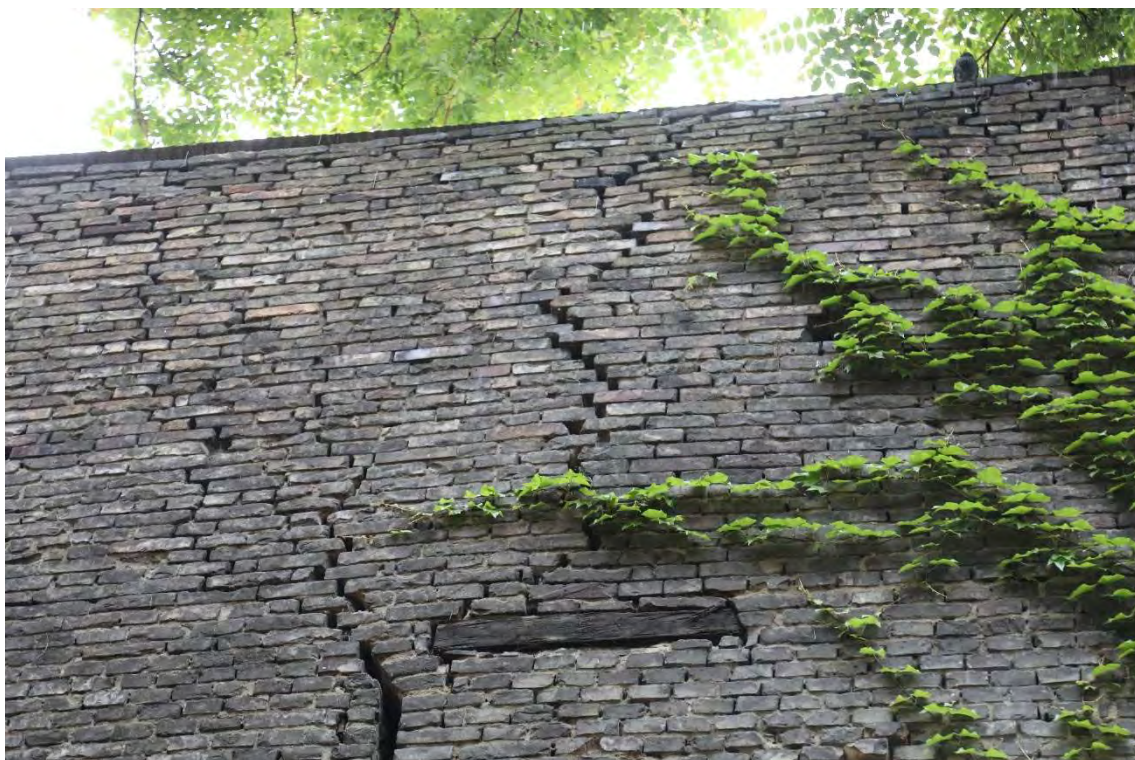
Repedés a tűzfalon.

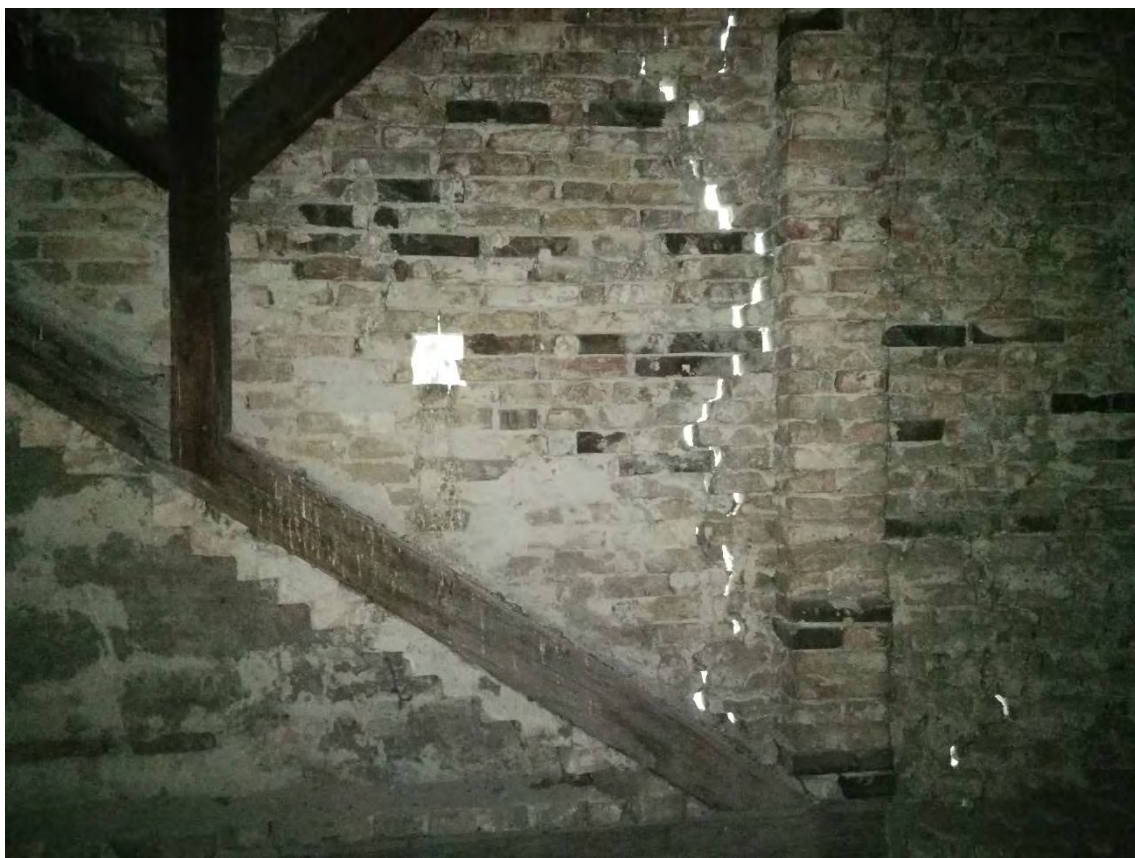
Repedés a padlástérből fotózva

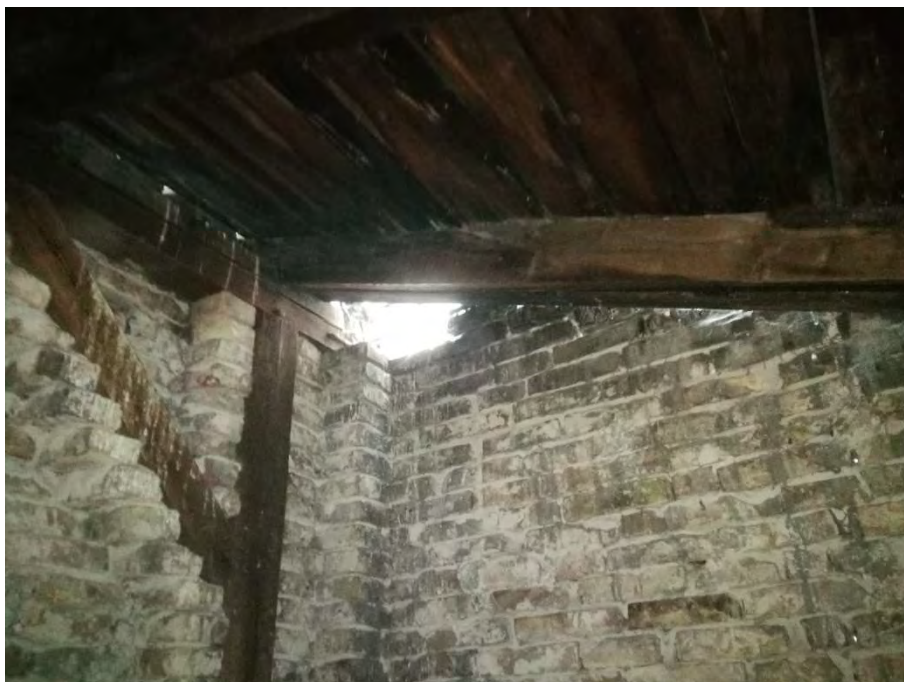
Tető és oromfal találkozás

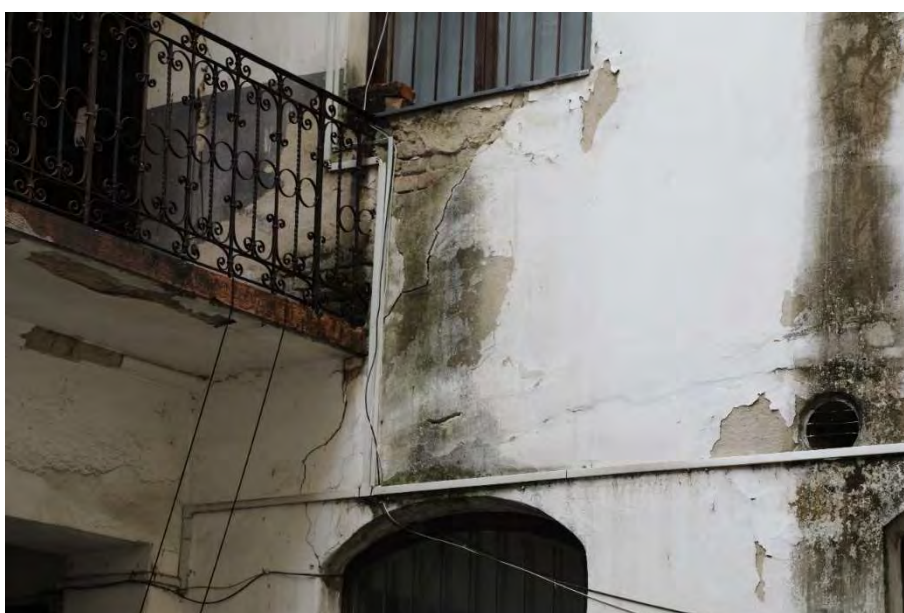
Csapadékvíz okozta homlokzati fal károsodás
