# FAANYAGVÉDELMI SZAKVÉLEMÉNY

**Budapest, VII. Garay utca 48. sz. alatti épület tetőszerkezetéről**

Budapest, 2023. április 18.

**EVIN Nonprofit Zrt.** (1071 Budapest, Damjanich u. 12.) megbízásából faanyagvédelmi vizsgálatot tartottam 2023. március 17-én a cím szerinti épület padlásterében.

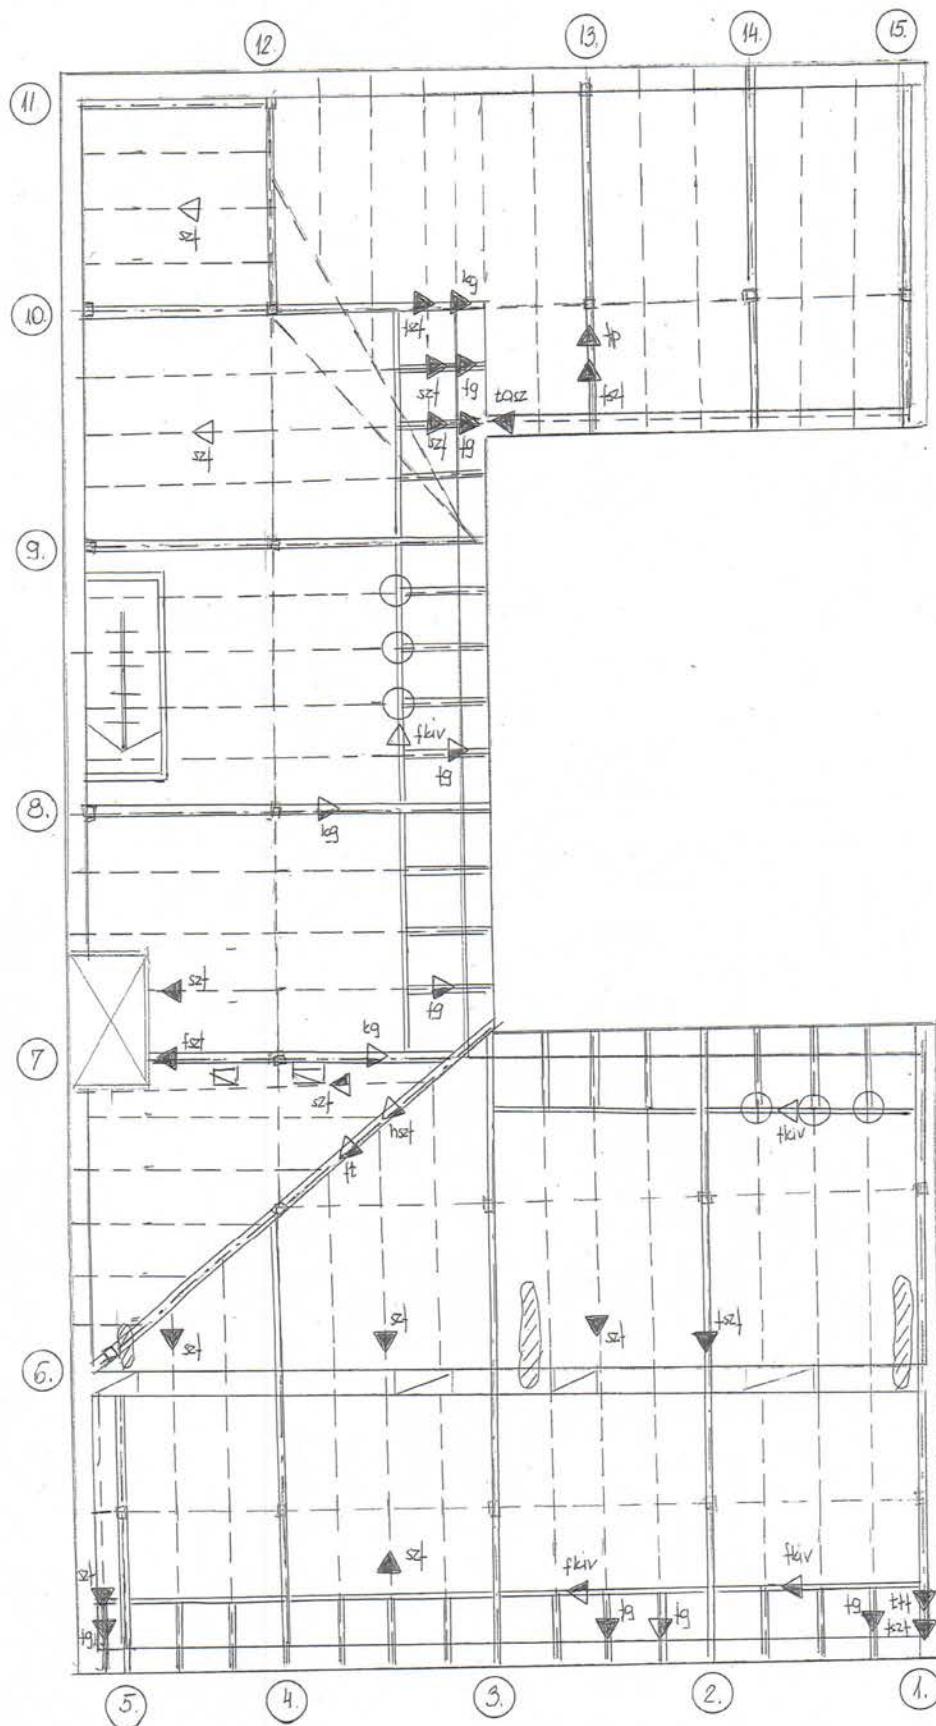
A mellékelt vázlatrajzon rögzítettem a beszámozott főszeru állásokat, valamint a károsodott tetőszéki elemek helyét. Az alkalmazott szimbolikus jelek utalnak a károsodás mechanikai vagy biológiai eredetére és ez utóbbi esetben annak mértékére is.

Főszaru- állás	Károsodott elemek	Károsodás mélysége (cm)	Károsító	Java- solt be- avat- kozás	Meg- jegyzés
1.	<b><u>Utcai oldal</u></b> főszarufa alsó vége térdfogófa körbe	5-6 3-4	La, Hb La, Hb	rcs cs	
1.-2. között	<b><u>Utcai oldal</u></b> 1. fiókgerenda külső vége fiók kiváltó gerenda <b><u>Udvari oldal</u></b> fiók kiváltó gerenda kissé kifordult, ennek következtében a fiókgerendák csapjai kilazultak	5-6 1-2	Cc, La Hb	cs b  jav.	
2.	<b><u>Utcai oldal</u></b> térdfogófa <b><u>Udvari oldal</u></b> főszarufa alátámasztott, felső vége az oromnál	1-2  Ø	Hb  Cc, La	b  rcs	
2.-3. között	<b><u>Utcai oldal</u></b> 1. fiókgerenda 2. fiókgerenda fiók kiváltó gerenda <b><u>Udvari oldal</u></b> 2. szarufa alátámasztva, felső vége az oromnál, valamint az alátámasztó tartó vízszintes gerendája	1-2 5-6 1-2  Ø  Ø	Hb Ts Hb  Ts	b cs b  rcs

<b>3.-4. között</b>	<b><u>Utcai oldal</u></b> 2. szarufa keresztbe törött			cs	
	<b><u>Udvari oldal</u></b> 2. szarufa felső vége az oromnál	Ø	Ts	cs	
<b>4.-5. között</b>	<b><u>Udvari oldal</u></b> 2. szarufa (csonka)	Ø	Ts	cs	
<b>5. után</b>	<b><u>Utcai oldal</u></b> fiókgerenda szarufa alsó vége	Ø	Cc, La	cs	
		Ø	Cc, La	rcs	
<b>6.</b>	<b><u>Udvari oldal</u></b> hajlatszarufa a héjazat felől ferdetámasz	1-2	Ts	b	
		1-2	Hb	b	
<b>6.-7. között</b>	<b><u>Udvari oldal</u></b> 5. szarufa a héjazat felől	1-2	Ts	b	
<b>7.</b>	<b><u>Udvari oldal</u></b> kötőgerenda főszarufa felső vége a légudvarnál	1-2	Hb	b	
		Ø	Cc, La	rcs	
<b>7.- 8. között</b>	<b><u>Udvari oldal</u></b> 1. fiókgerenda 1. szarufa felső vége a légudvarnál	1-2	Hb	b	
		Ø	Cc, La	rcs	
<b>8.</b>	<b><u>Udvari oldal</u></b> kötőgerenda	1-2	Hb	b	
<b>8.-9. között</b>	<b><u>Udvari oldal</u></b> 1. fiókgerenda fiók kiváltó gerenda kissé kifordult, ennek következtében a fiókgerendák csapjai kilazultak	1-2	Hb	b  jav.

<b>9.-10. között</b>	<b><u>Udvari oldal</u></b> 2. fiókgerenda 3. fiókgerenda	6-8	Cc, Dp	cs	
		6-8	Cc, Dp	cs

2. szarufa alsó vége, felül a középszelemen felett szakszerűtlenül toldott	6-8	Cc, Dp	rcs	
	3. szarufa alsó vége,	6-8	Cc, Dp	st rcs	
<b>10.</b>	<b><u>Udvari oldal</u></b> kötőgerenda vége	6-8	Cc, La	rcs	
	főszarufa alsó vége	6-8	Cc, La	rcs	
<b>10.-11. között</b>	<b><u>Udvari oldal</u></b> 2. szarufa felső szakasza megerősített			st	
<b>12.-13. között</b>	<b><u>Udvari oldal</u></b> talpszelemen vége	Ø	Cc, La	rcs	
<b>13.</b>	<b><u>Udvari oldal</u></b> főszarufa	Ø	Ts	rcs	
	fogópár	Ø	Ts	cs
