Műszaki megoldás rövid leírása

a Csányi utca 4. (HRSZ.: 34110) alatti 100% önkormányzati tulajdonú ingatlanon a lépcsőház szerkezeti felújítására vonatkozóan

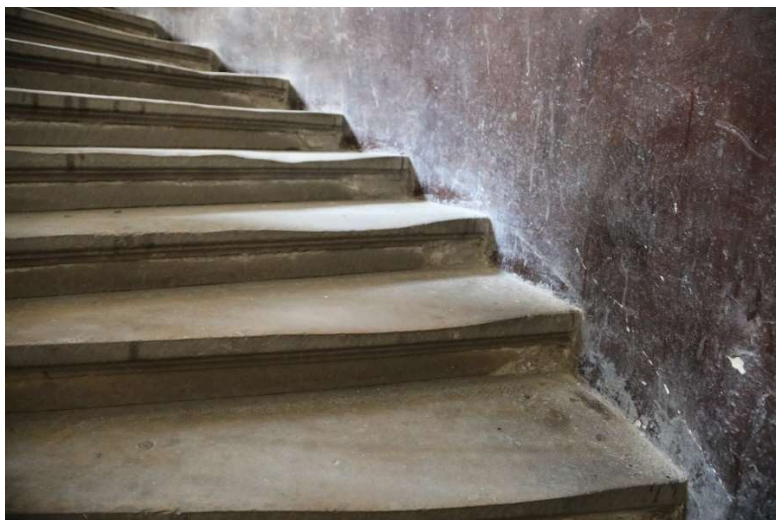
1. megkopott lépcsőfokok

- Lépcsőfokok javítása 1-2 cm vastagságú Tardosi vagy Süttői mészkőzúzalékból készített műkövel történik a járófelületen és homlokfelületen a törött, kicsorbult fokok javításával.

- Lépcsőfokok csiszolása.
- Minden érkező lépcsőfok emelkedés miatt a pihenőkön is ez a műkö kerül elhelyezésre. A Mintázatról még egyeztetni kell a Főépítésszel.

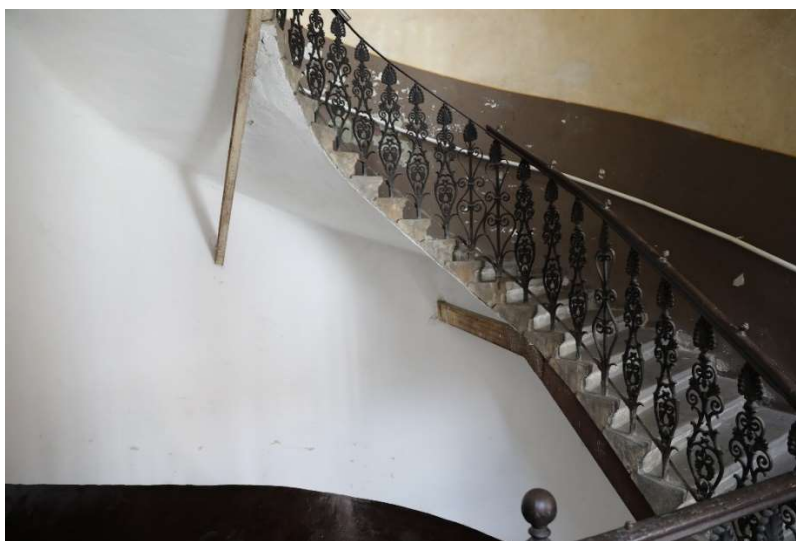
2. aládúcolva U acélgerendával

- Meglévő U acélgerendák elbontása.
- Az orsótérben oszlopok kerülnek elhelyezésre, melyek a földszintről a mennyezetig mennek. Az oszlopok és a lépcsőkar találkozásánál 30 cm-es konzolok kerülnek felszerelésre. Erre a konzolra kerülnek ráhajtva azok a csövek, melyek végig alátámasztják a lebegő fokokat.

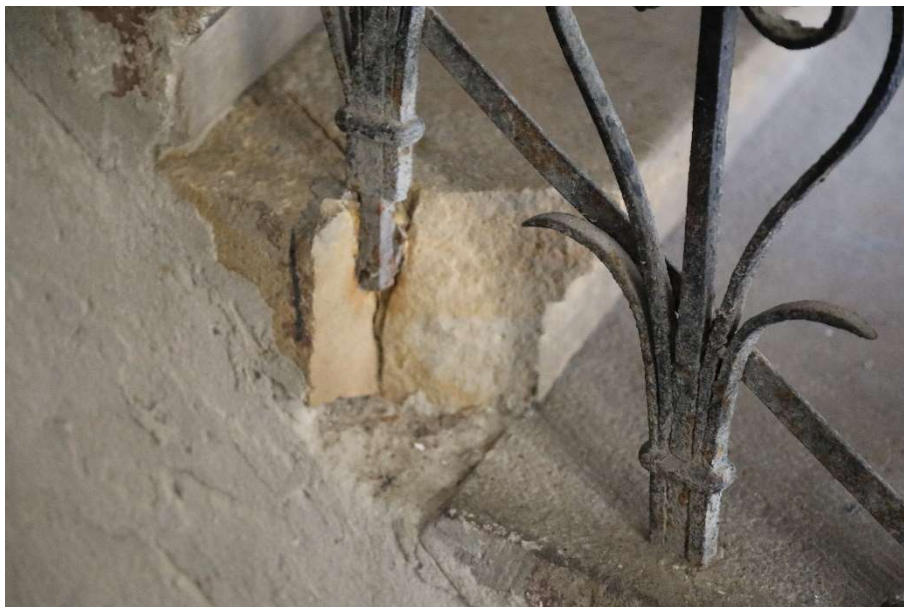
3. a korlátoszlopok befogási helye kitöredezett állapotú

- A korlát javítása sérült elemek cseréjével, hiányzó elemek pótlásával.
- Korlát homokszórással történő tisztítása, festése.
- Fogódzó felújítása, hiányzó elemek pótlása.

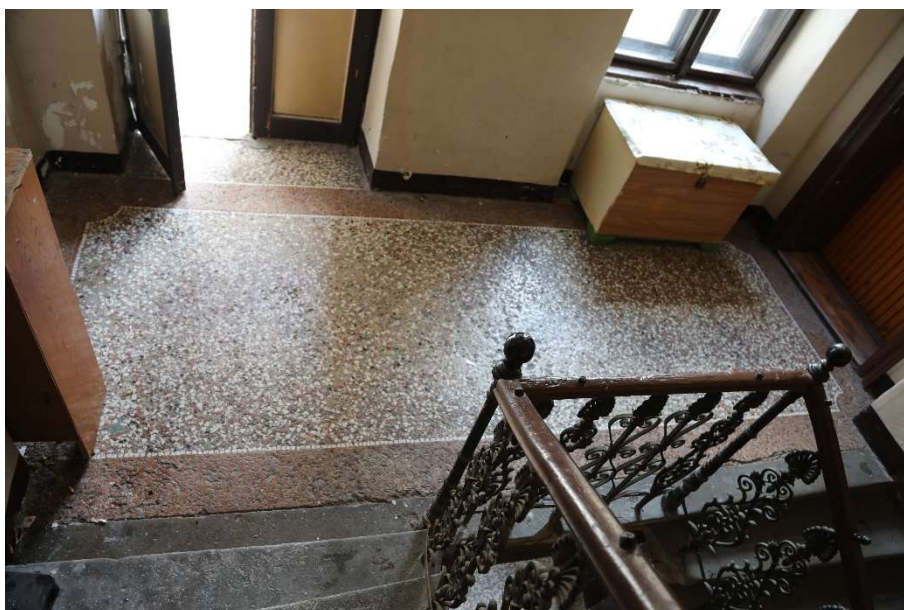
4. a pihenők szintén megkopottak
