FAANYAGVÉDELMI SZAKVÉLEMÉNY

Budapest, VII. Péterfy Sándor utca 43. sz. alatti épület tetőszerkezetéről

Budapest, 2023. április 21.

**a Budapest, VII. Péterfy Sándor utca 43. sz. épület
tetőszerkezetéről**

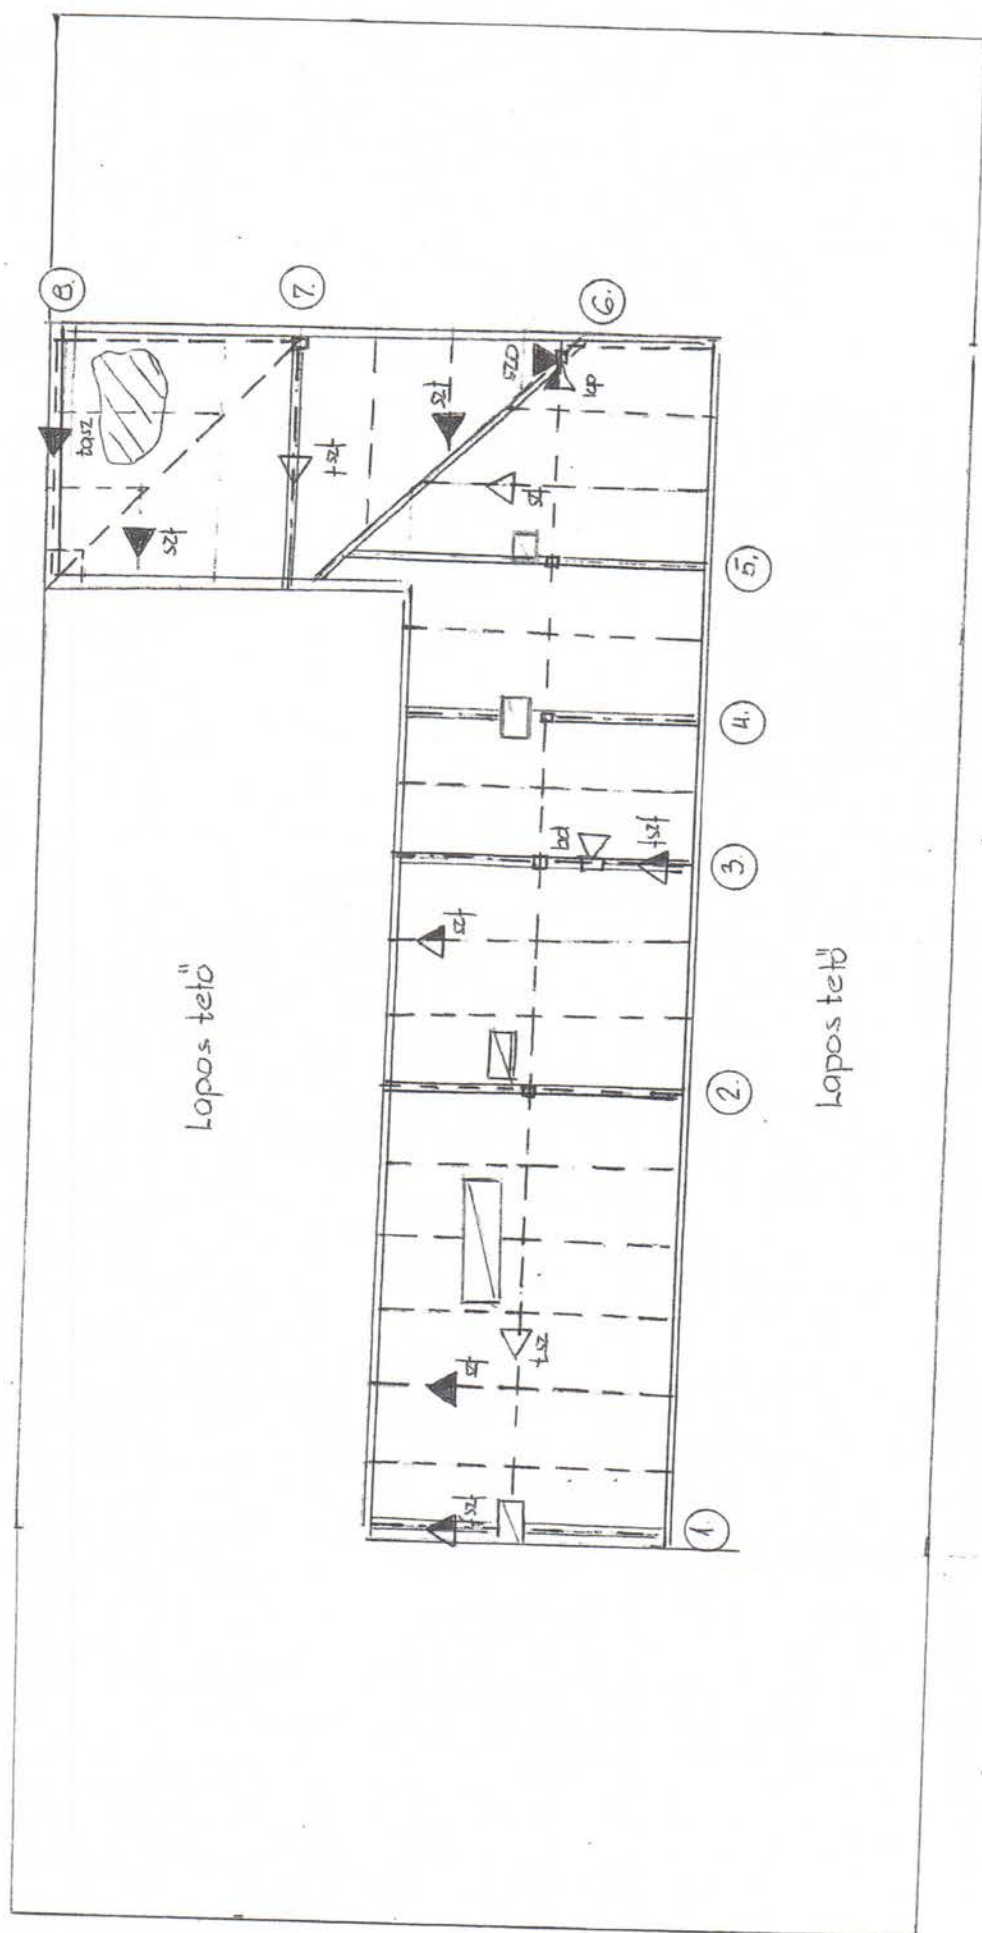
BUDAPEST, VII. PÉTERFY SÁNDOR UTCA 48. SZ. ÉPÜLET
TETŐSZERKEZET HIBAVÁZRAJZ

A mellékelt vázlatrajzon rögzítettem a beszámozott főszaru állásokat, valamint a károsodott tetőszéki elemek helyét. Az alkalmazott szimbolikus jelek utalnak a károsodás mechanikai vagy biológiai eredetére és ez utóbbi esetben annak mértékére is.

Főszaru- állás	Károsodott elemek	Károsodás mélysége (cm)	Károsító	Java- solt be- avat- kozás	Meg- jegyzés
1.	<u>Udvari tetősík</u> főszarufa	1-2	La	b	
1.-2. között	<u>Udvari tetősík</u> 2. szarufa taréjszelemen szakszerűtlenül toldott	4-5	La	cs st	
2.-3. között	<u>Udvari tetősík</u> 2. szarufa	1-2	La	b	
3.	<u>Utcai tetősík</u> bakdúc repedt főszarufa	1-2	Hb	st b	
5.-6. között	<u>Udvari tetősík</u> 1. szarufa repedt			st	
6.	<u>Udvari tetősík</u> székoszlop körbe karpánt	4-5 1-2	Cc, La La	cs b	
6.-7. között	<u>Udvari tetősík</u> 2. szarufa (csonka)	5-6	Cc, La	cs	
7.	<u>Udvari tetősík</u> főszarufa több sávban átlósan repedt			st	
7.-8. között	<u>Udvari tetősík</u> 2. szarufa vége szakszerűtlenül toldott, a toldásnál	3-4	Cc, La	cs	
8.	<u>Udvari tetősík</u> talpszelemen (beszakadt héjazat)	Ø	Cc, La, Dp	cs

A **tetőszékbe** beépített szerkezeti elemek között a biológiailag károsodottak száma mindössze 9 db. A fertőzés mértékétől függően 5 db elem cseréjét javasoltam, 4 db kismértékben fertőzött elem a károsodott réteg lebárdolásával és szükség szerinti megerősítéssel helyreállítható.

A fentieken kívül 3 db szakszerűtlenül toldott, illetve repedt szerkezeti elem megtarthatóságáról illetve megerősítésének szükségességéről és módjáról statikai felülvizsgálattal kell dönten.

A **héjazat** még elfogadható állapotban van kivéve a lépcsőház feletti szakaszon, ahol a cseréptartó lécek törésének következtében a tetősík beszakadt. Javítása szükséges.

- 1./ A cserélendő tetőszerkezeti elemeket ki kell bontani a padlástérből el kell távolítani és elégetve meg kell semmisíteni.
- 2./ A lebárdolásra kerülő tetőszerkezeti elemekről a gomba vagy rovarfertőzött (elszíneződött, csökkent szilárdsági értékű, gombabontott, rovarjáratokat tartalmazó) részeket teljes egészében el kell távolítani, majd az ép, egészséges faanyagot a későbbiekben ismertetett vegyszerek valamelyikével védőkezelésben kell részesíteni és szükség szerint megerősíteni.
