BUDAPEST VI. KIRÁLY UTCA 11. SZ. LAKÓHÁZ

ÉPÍTÉSTÖRTÉNETI DOKUMENTÁCIÓ ÉS RÉSZLEGES ÉRTÉKLELTÁR

Dr. Janotti Judit

2024. február

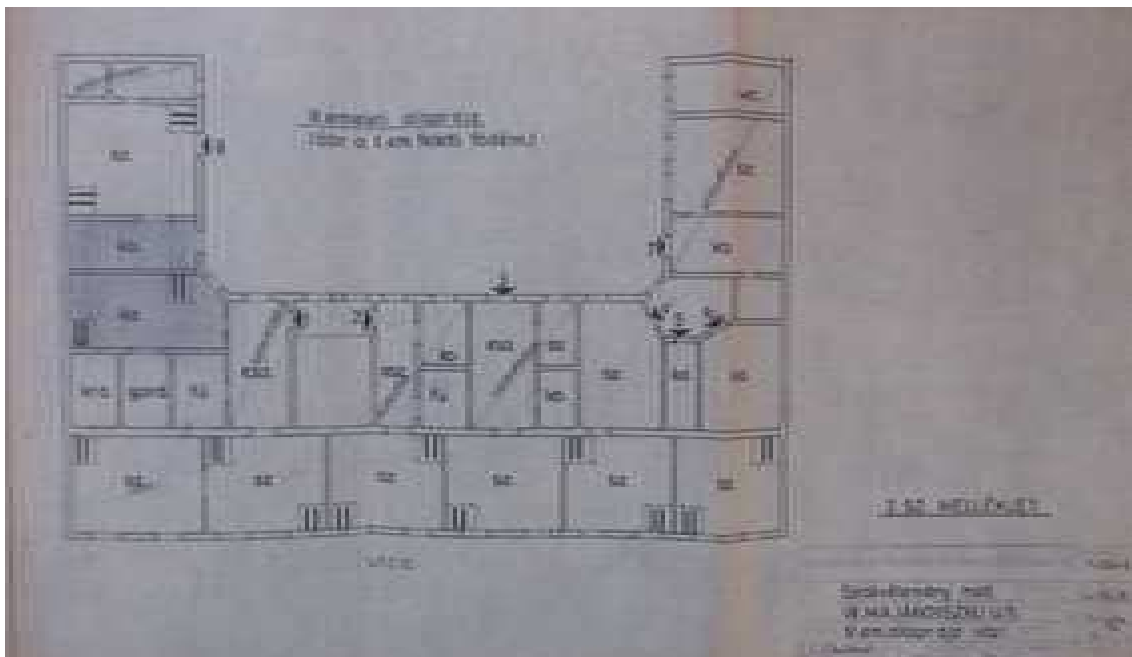
51., 52. **1963** BVTV statikus szakvéleményéhez készült melléklet az. és II. emelet feletti földem állapotáról (volt BUVÁTI Tervtár Isz.3895)

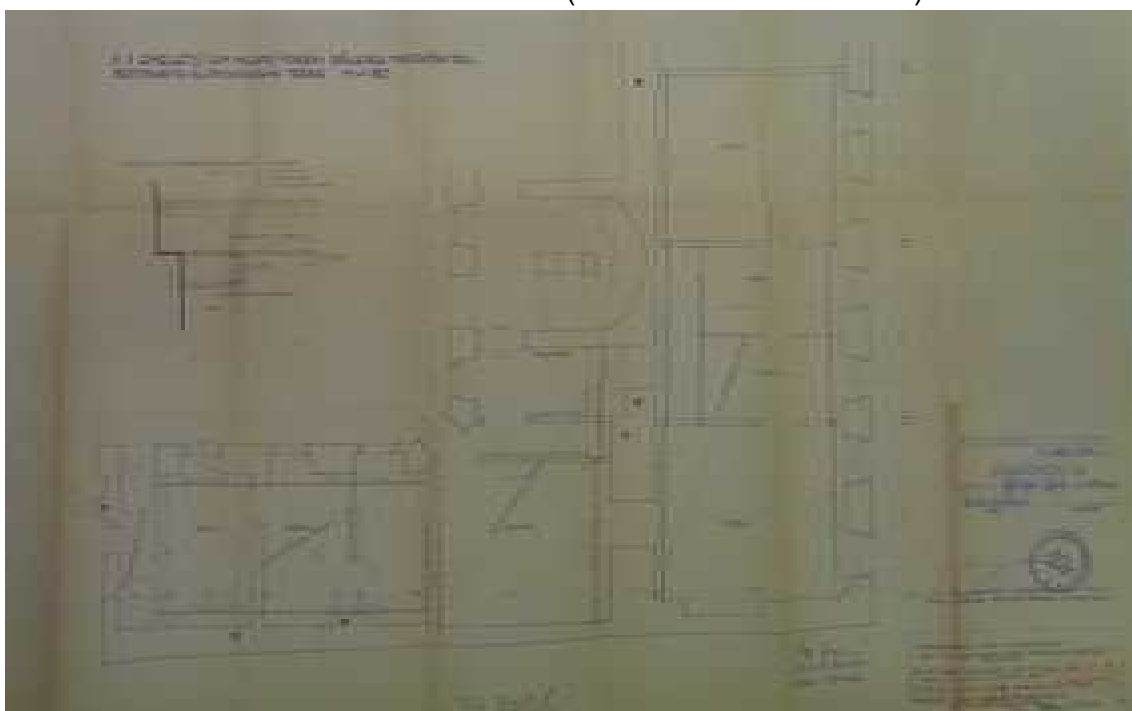
67. **1967** I. emelet feletti földem ideiglenes megerősítési terve.
Tervező Óvári S. (BFL XV. 17. d. 329 34201)

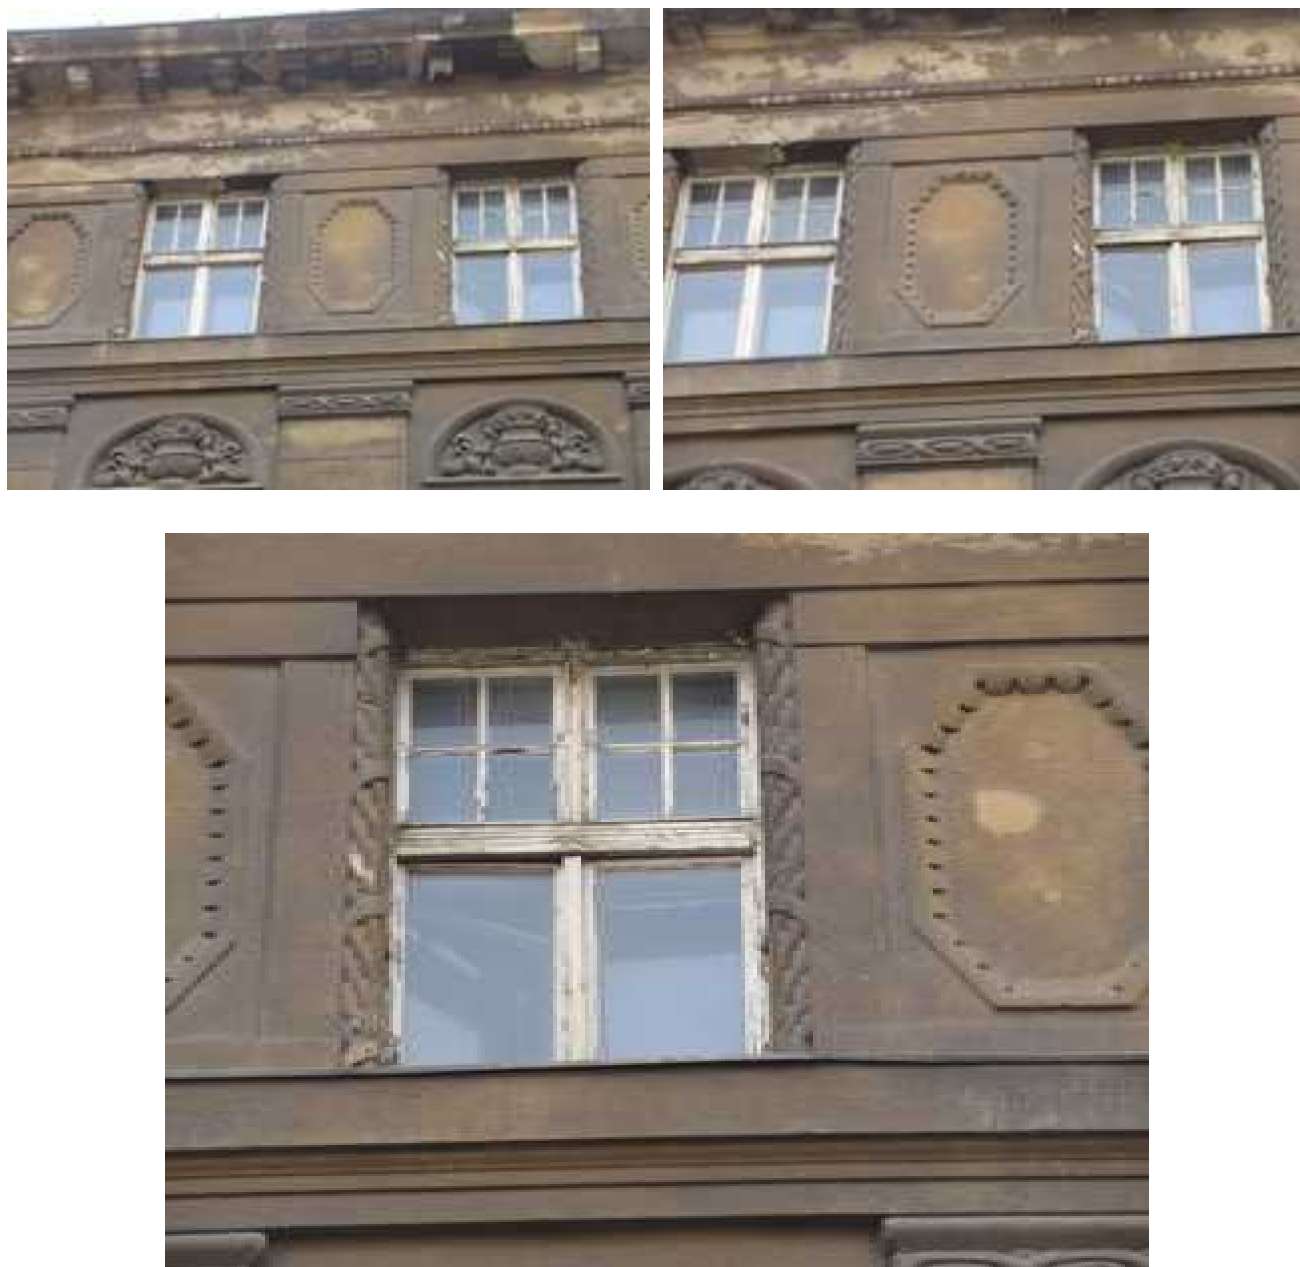
48.-50. III.emeleti ablakok és a tagozati díszek részletei – műemléki értékű nyílászárók és homlokzati díszítések

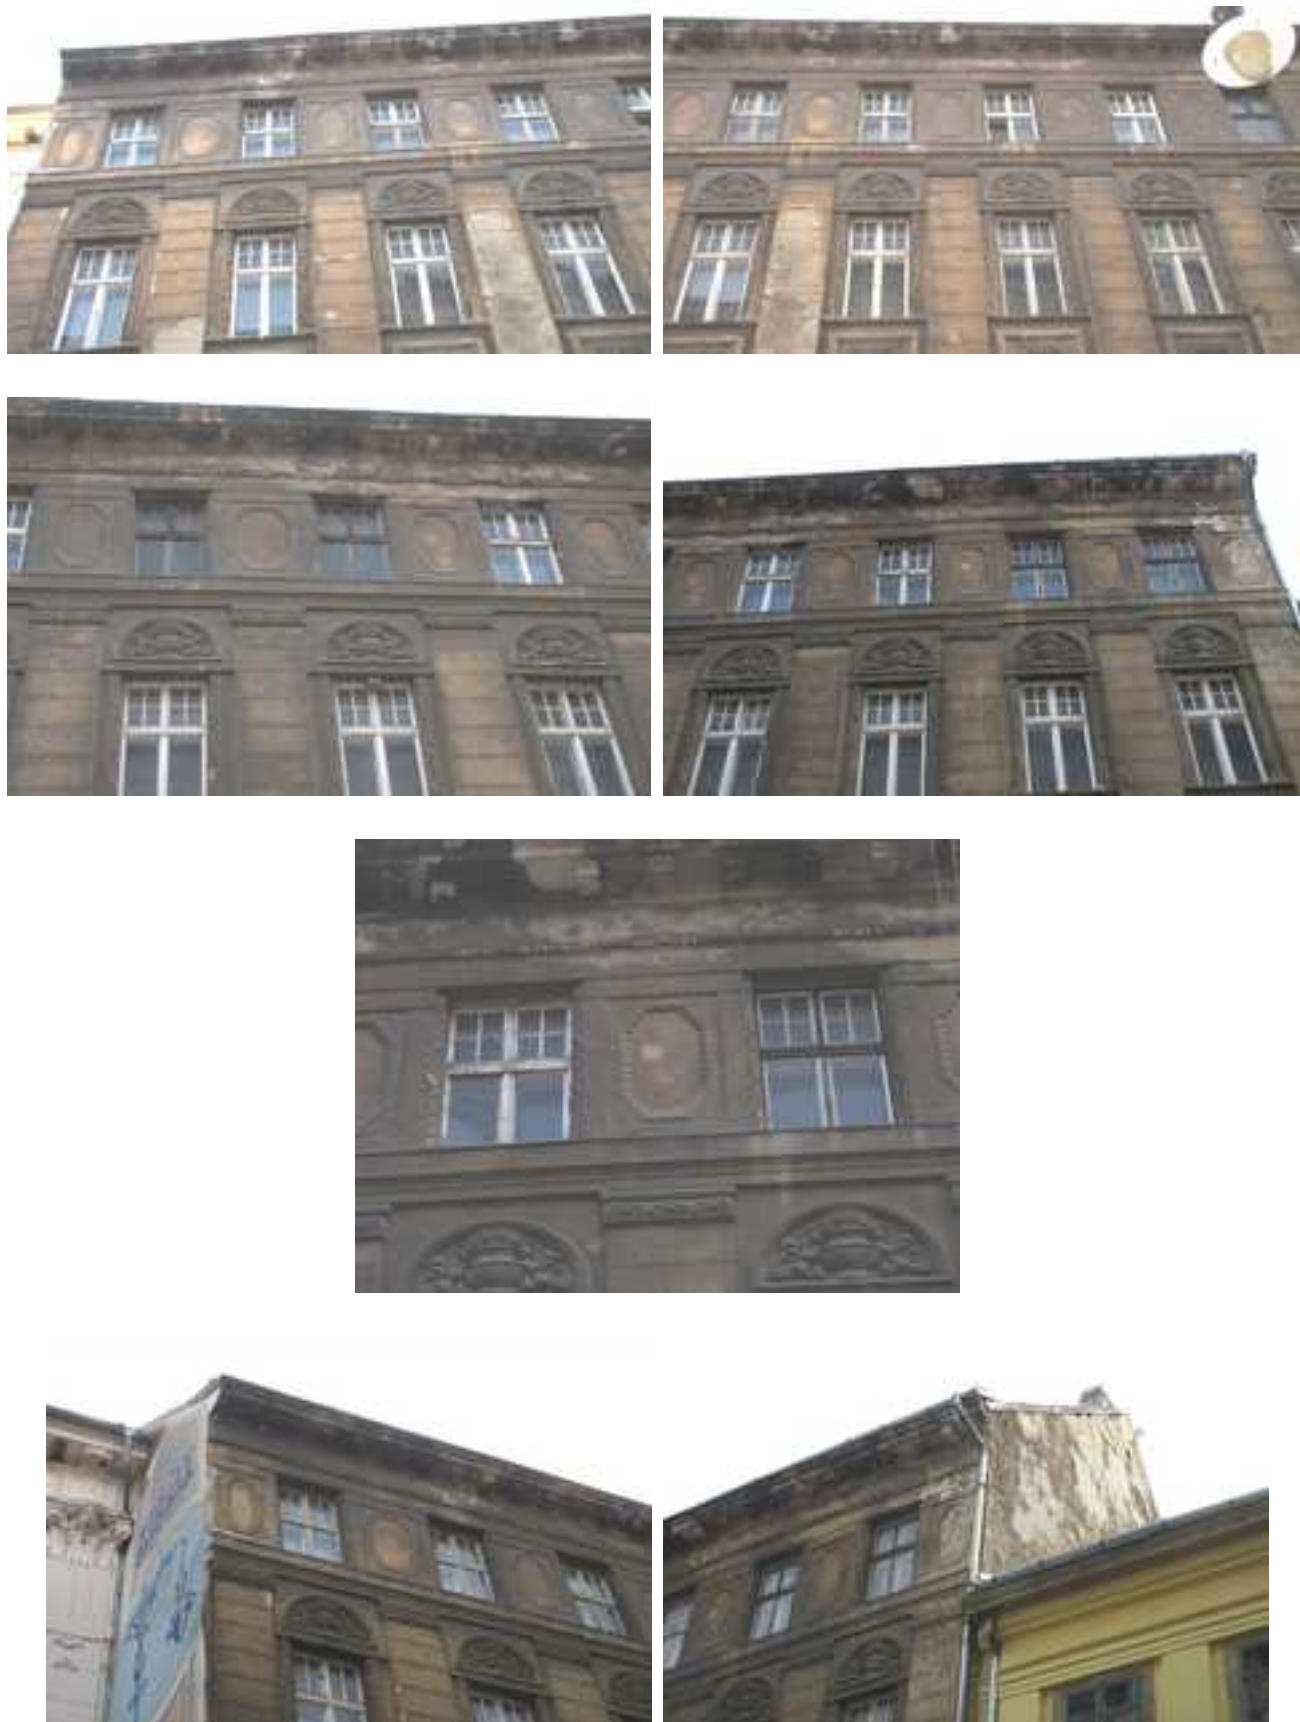
51.-57. Az utcai homlokzat III. emeletének és főpárkányának a nézetei - *műemléki értékű kialakítás és megjelenés*
