Szakvélemény és restaurálási terv a Király u. 15. sz. épület
homlokzati fémszerkezeteinek helyreállításához

2014

Szakvélemény és restaurálási terv a Király u 15. számú épület homlokzati fém szerkezeteinek helyreállításához

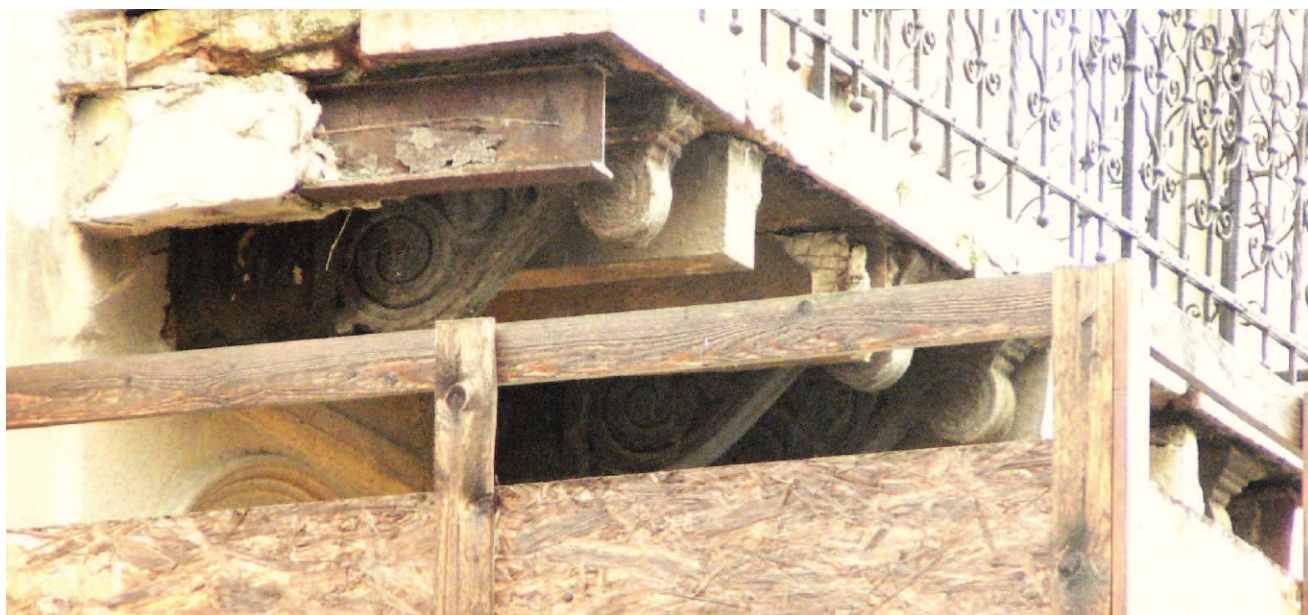
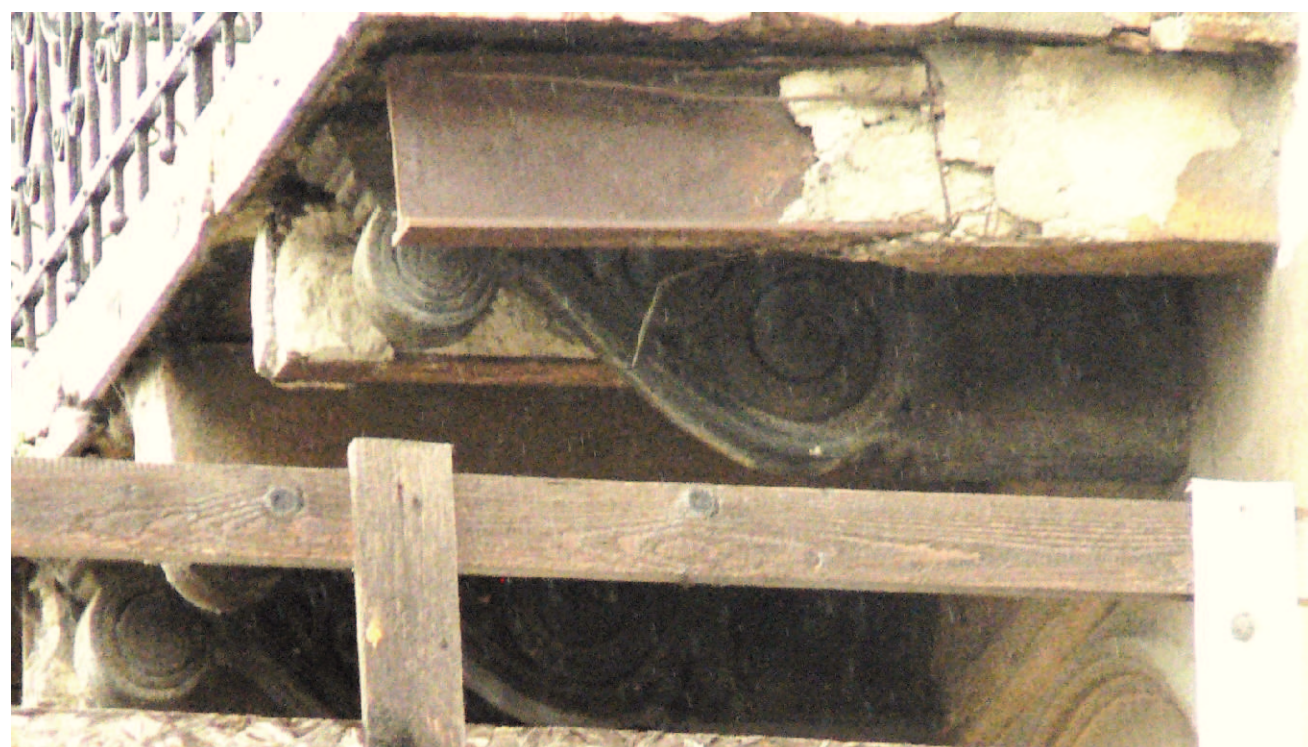
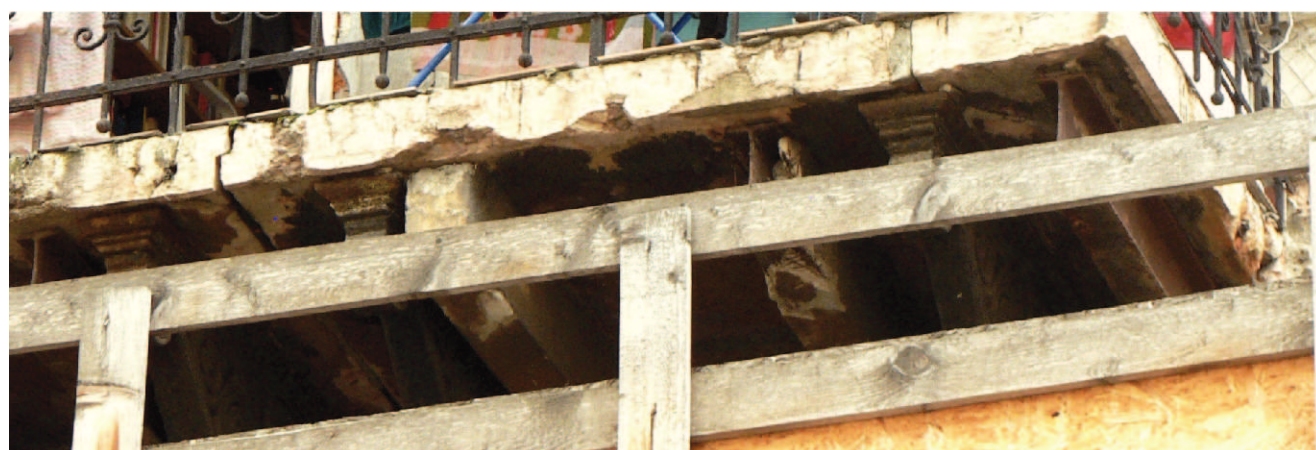
A második emeleti konzolok finomabb, profilos tagozatokkal kapcsolódnak a kölemezekhez. A volutákkal díszített rész ezeken tömör felületet alkot, és a falból kiálló szakasz kétharmadát teszi ki. Az öntvények falba befogott hossza, illetve a rögzítés egyéb módzata nem ismeretes.

A konzolok vizsgálatát erősen korlátozta a balesetveszély miatt épített deszkázat. A festék hámlik, a vasak mérsékelten korrodáltak, azonban az erkélyek alatti, csapadéktól védett elemekben nem tett jelentős károkat a korrózió. Az utólag beépített I tartók jelenléte arra utal, hogy az eredet konzolok önmagukban nem tartanak meg a kölemezeket. A problémát okozhatja a keskeny felfekvés és a túl rövid befogás a falazatban. Ez esetben az öntvény megereszkedik, és a kölemez előrebillen. Lehetséges, hogy az öntvények egy része nem viselte el a rá nehezedő terhet. Kétségtelen, hogy az első emeleti konzolok volutái sok helyen töröttek, hiányosak. Az sem kizárt, hogy a kölemezek törései miatt kellett több ponton alátámasztani az erkélyeket. Pontos diagnózist, a homlokzat beállványozását követően lehet felállítani.

A második emeleti oldalerkélyek öntöttvas konzoljai

Át kell vizsgálni, szilárdan állnak-e a konzolok a falazatban. A stabilan beépített, ép elemek teherbírását próbaterheléssel lehet ellenőrizni. A törött, repedt darabokat ki kell bontani, ezek helyett új öntvények kerülnek beépítésre. Az újragyártás az ép eredetiről készült öntőminta felhasználásával készül.

A megmaradó, régi vasak tisztítása száraz szemcseszórással történik. A felület védelmét két réteg cink kromátos alapozó biztosítja. A fedőfestés két réteg, kétkomponensű, poliuretán bázisú, kültéri festékkel történik, az építészeti terv által meghatározott színben.

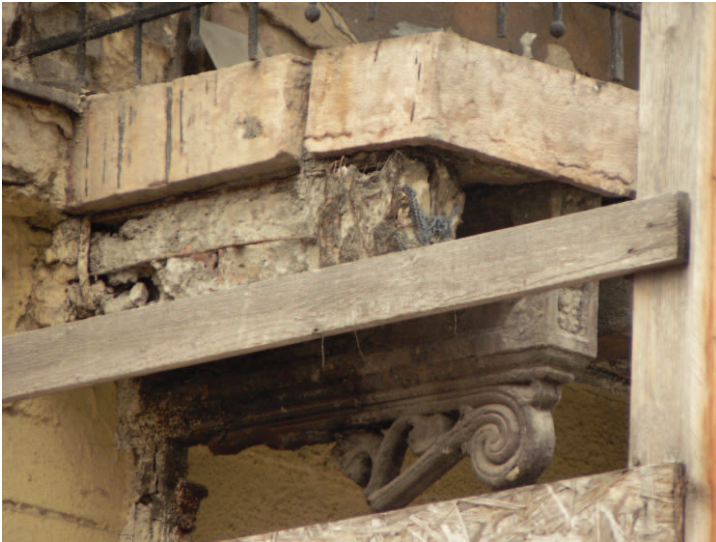
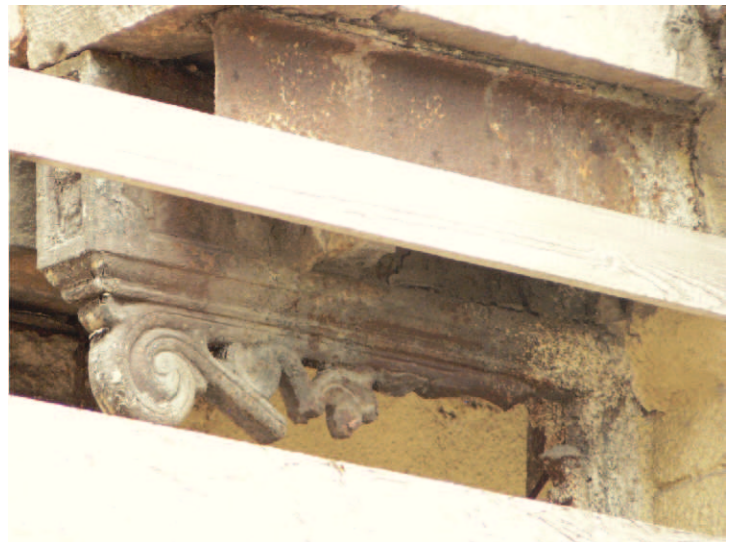
Az öntöttvas konzolok két fajtája látható a homlokzaton. Az első emeleti erkélyek kölemezeit erőteljes öntöttvas hasábok támasztják alá. A teherhordó szerepet elsősorban ezek töltik be. Az öntött kubusok alatti, áttört, volutás díszeket vékonyabb keresztmetszettel alakították ki. Az áttört konzolok a bejárat feletti erkélyen hosszabbak, az első emeleti oldalerkélyeken rövidebbek.

A keleti oldalerkély konzoljai az első emeleten

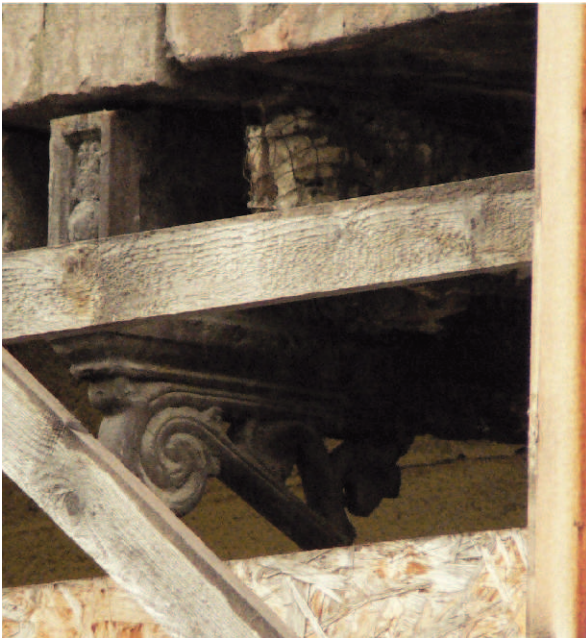
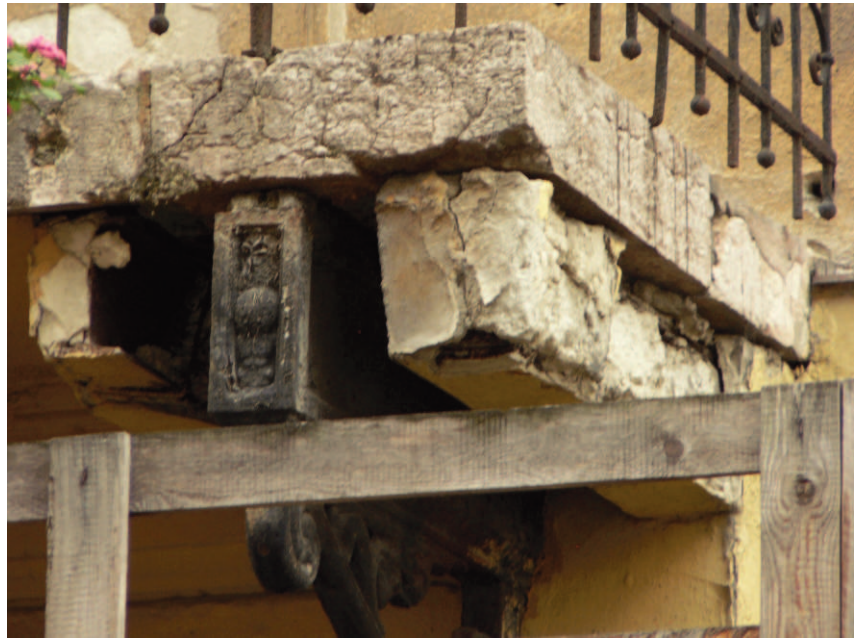
A keleti oldalerkély konzolja az első emeleten Közép erkély konzolja az első emeleten

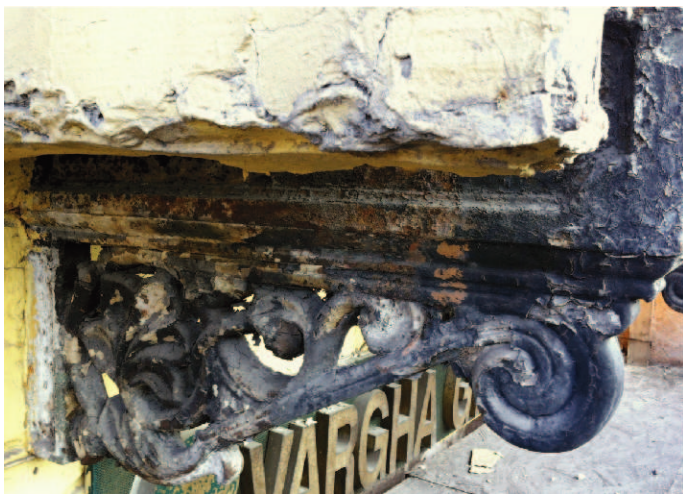
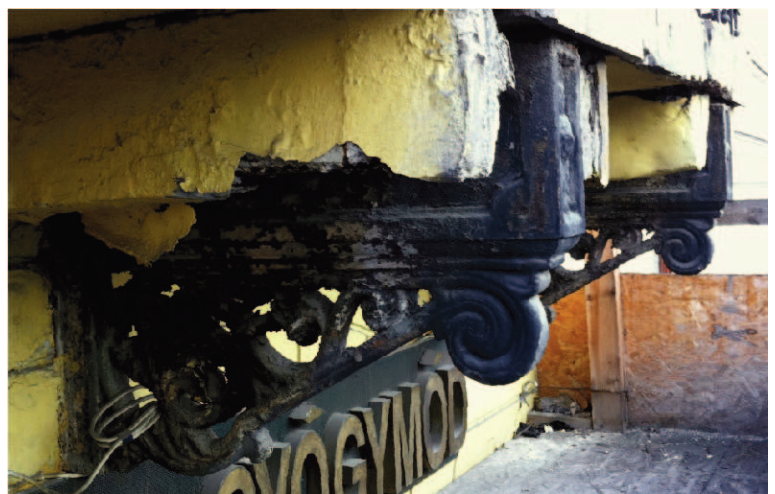
A nyugati oldalerkély konzoljai az első emeleten

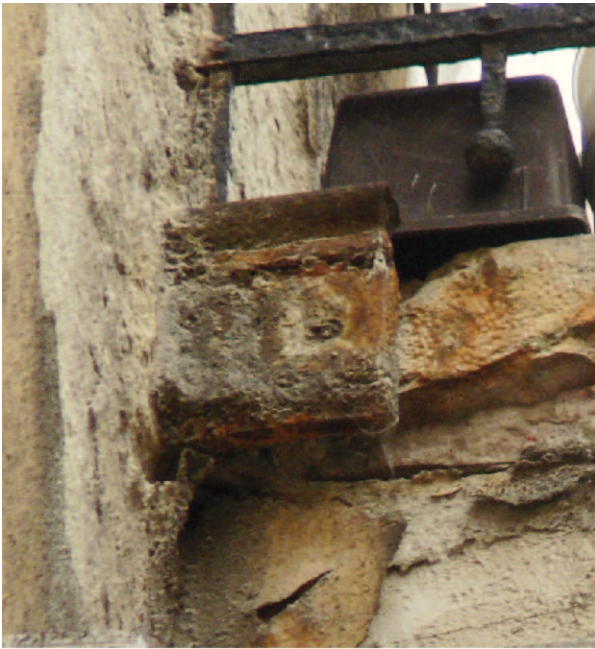
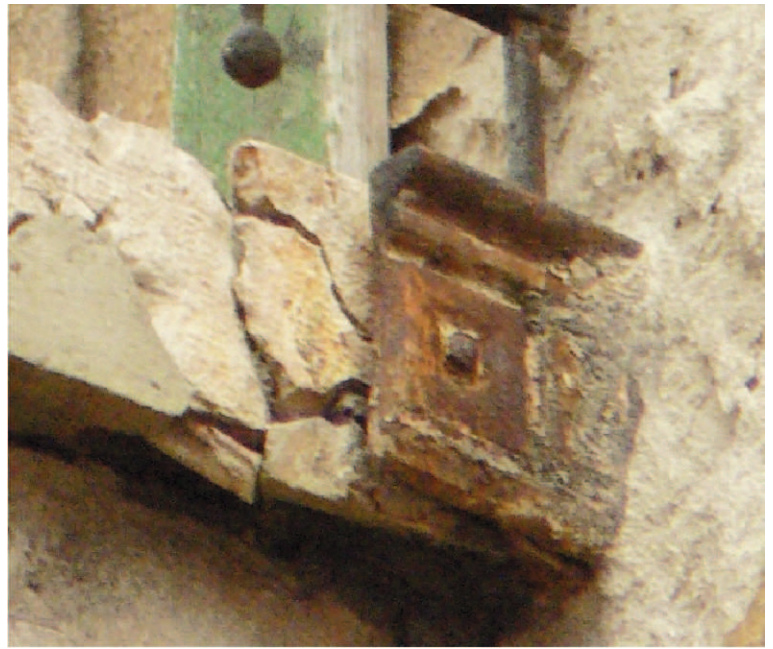
Az eredeti öntöttvas szerkezetek nyomait az erkélylemezekon látható csaplyukak, és azok az öntvény töredékek őrzik, amelyek a második emeleti erkélylemezek oldalához csatlakoznak. A kölemezeken oldalán látható lyukak sora arra utal, hogy az öntöttvas keret körbefutott az erkélyeken. A felső vízszintes síkon további csaplyukak találhatók, ezekben állhattak az eredeti oszlopok. A korlát eredeti formája nem ismert.

Öntöttvas szegély maradványai a keleti oldalerkélyen, a második emeleten

A második emeleti erkélyeken megmaradt öntöttvas szegély töredékek, történeti értékükre való tekintettel megőrizendők. A meglévő darabokat ki kell bontani, majd szemcseszórásos tisztítás és tűzhorganyzás után, az eredeti pozícióban elhelyezni az új a kölemezeken.

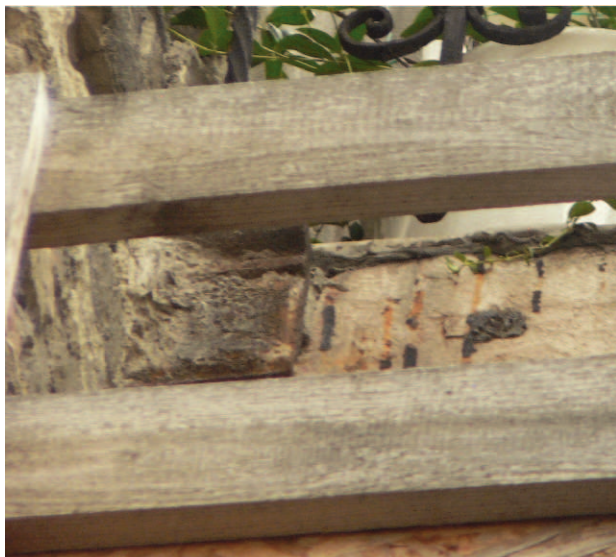
Öntöttvas szegély a nyugati oldalerkélyen

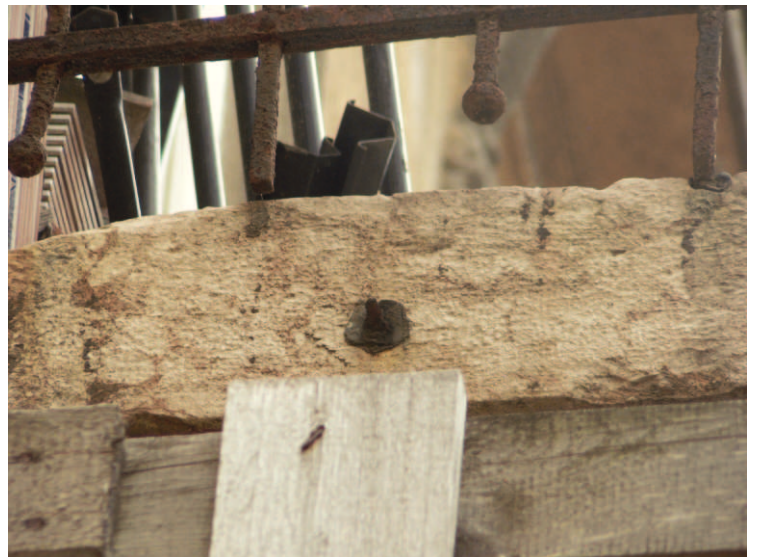
A szegély rögzítését szolgáló csap

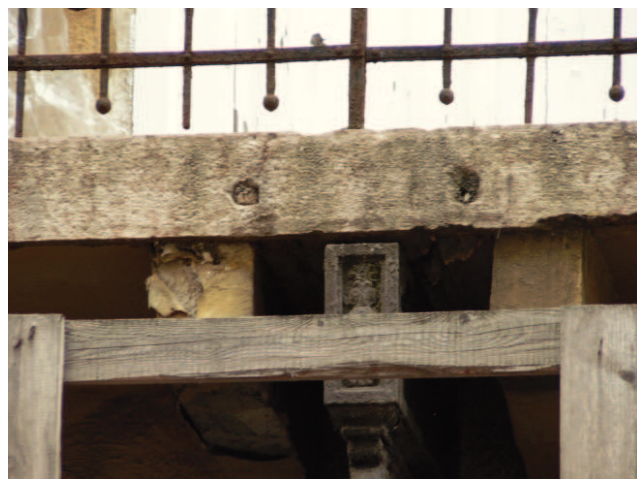
Az öntöttvas szegély csaplyukai a közép erkélyen

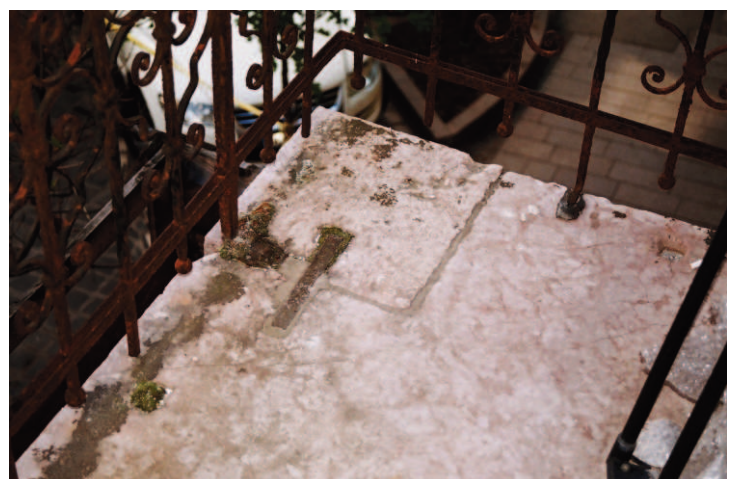
A szerkezet négyzetvas oszlopokon áll. Az oszlopok kőbe süllyesztett, L alakban meghajtott talpait ólommal öntötték körül. A korlátrácsot tartó vízszintes laposvas párokat az oszlopokra szegecselték, ezekhez kapcsolódnak a függőleges pálcák. A laposvasakból hajlított, csigavonalba hajlított díszeket kovácsoltvas pántok kötik a függőleges pálcákhoz. A kézléc kalap profilos, hengerelt idomacélból készült.

Az oszlopok jelenlegi bekötése és a régi csaplyukak

A korlát beépítéséhez az L alakú oszlopok talpára, 50 – 60 mm hosszú, függőleges csapokat kell hegeszteni. Az oszlopok rögzítése az új kölemezekben, a talpaknak megfelelően kialakított, furatolt süllyesztékekben, Hilti HIT-150, vagy ezzel egyenértékű ragasztó habarccsal történik.

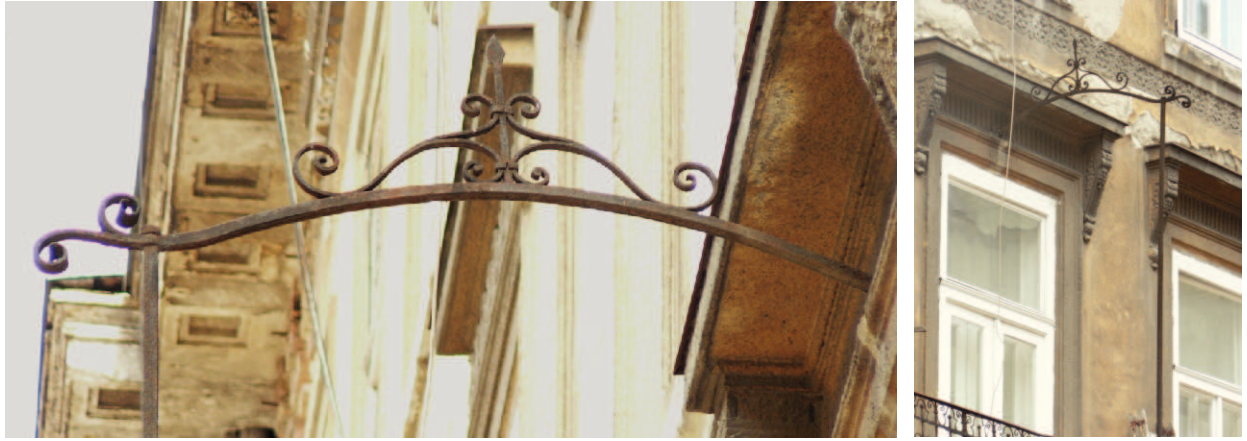
A kapu felett erkély hosszú korlátját, az oldalirányú kilengés korlátozása érdekében, középen visszakötötték a homlokzathoz. A kölemezbe ültetett, magas vasoszlopot, az ajtó nyílása felett, díszes kovácsoltvas ív kapcsolja a falhoz.

A korlát kilengését csökkentő kötő ív

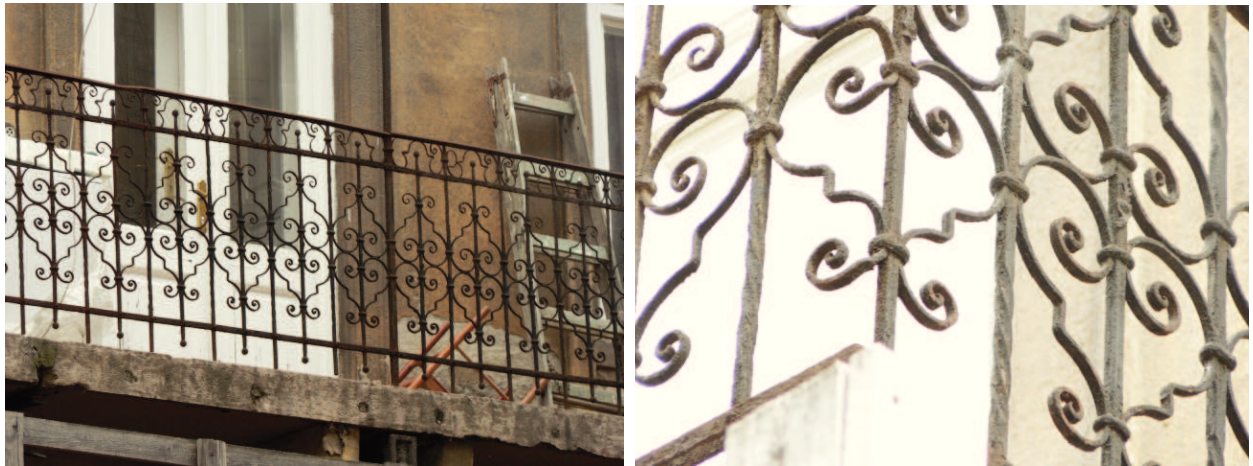
A jelenlegi kovácsoltvasak a 19. század végén kerülhettek az erkélyekre. A korlátok tipikus, nagy tömegben előállított, díszmű lakatos szerkezetek. A sarkok fordulójánál meghajlított díszeken látszik, hogy az előre gyártott motívumok mérete nem illeszkedett pontosan a helyi adottságokhoz.

Előregyártott díszek méretre igszítása a sarkon

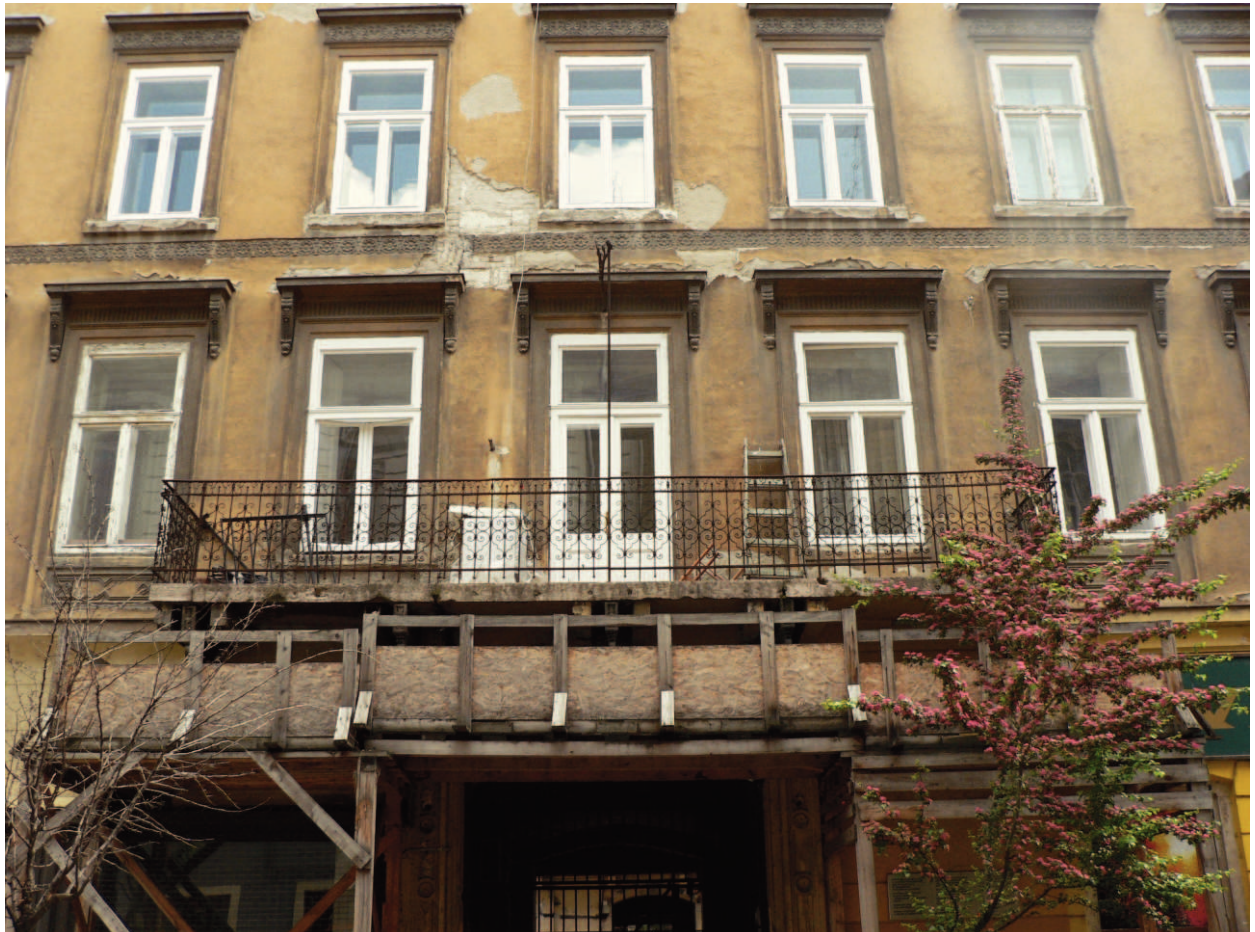
A középerkély korlátja a kapu felett

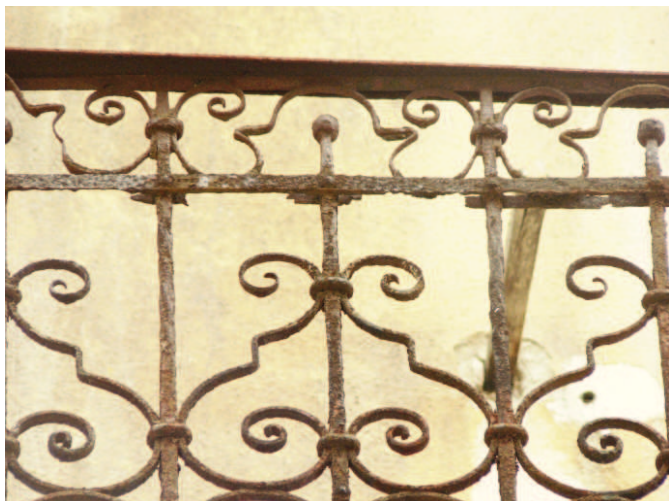
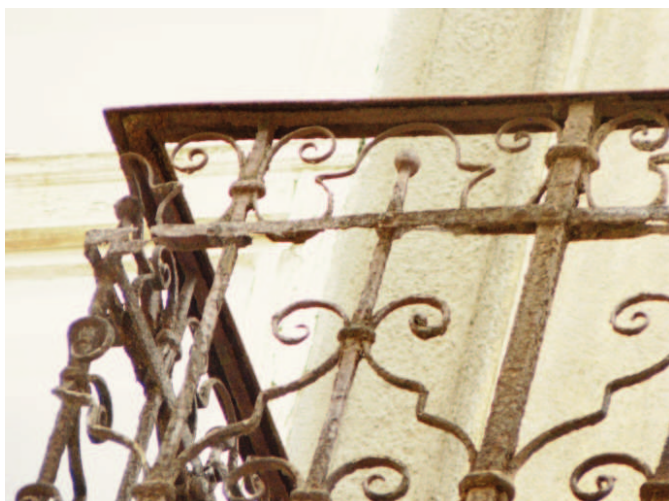
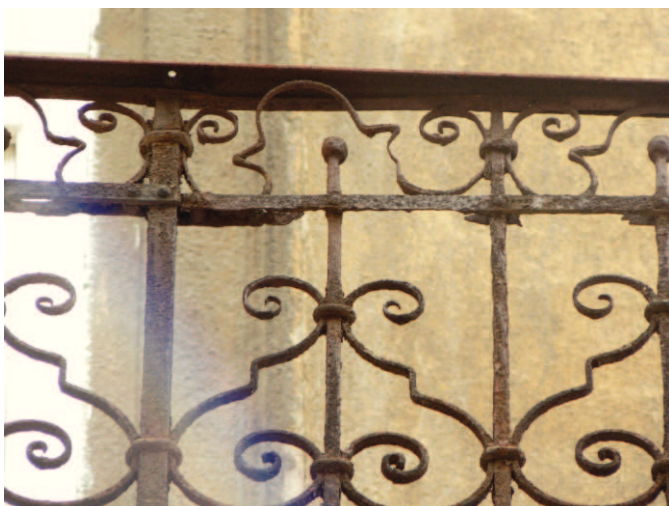
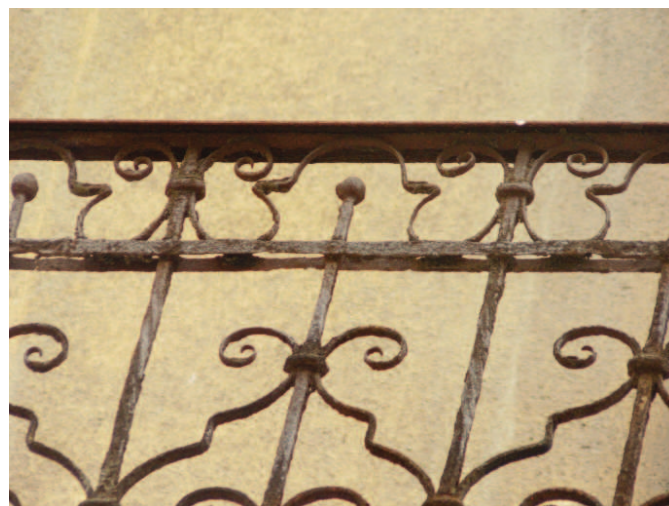
A festék szétrepedezett, lehámlott a felületről. A vasakat, a csapóesőnek kitettebb, felső részen súlyosan károsította a korrózió. A vékonyabb elemek anyagából helyenként az eredeti keresztmetszet fele – kétharmada hiányzik. A díszítő motívumok tengelyében, pálcák közepén álló szegecs alá szorult vaslemez darabok, az elrozsdásodott leszakadt rozetták maradványai. Ezekből egy sem maradt meg épségben a korlátokon.

A vasak korrózió okozta károsodásai

Az erkélylemezek bontása előtt ki kell emelni a kőből a korlátot. A restaurálás szakmühelyben végezhető. A korlátot a pántok kihajtásával és a szegecsek kifűrésével elemeire lehet bontani. A tisztítás száraz szemcseszórással történik. A károsodott darabok helyett újak készülnek az eredeti technológiával, az eredeti minták alapján. A jó állapotú, használható alkatrészek tisztítás és szükség szerinti egyengetés után újra felhasználásra kerülnek. A hiányzó rozettákat analógiák alapján lehet pótolni.

Az időjárásnak kitett szerkezetek hatékony korrózióvédelme érdekében a tűzhorganyzás javasolt. A horganyzást célszerű a pántolt díszek felrakása előtt elvégezni. A bevonat ez esetben védeni fogja az átlapolt felületeket is. A horganyzott vasak festése kétkomponensű poliretán bázisú alapozó és fedőfestéssel végezhető.

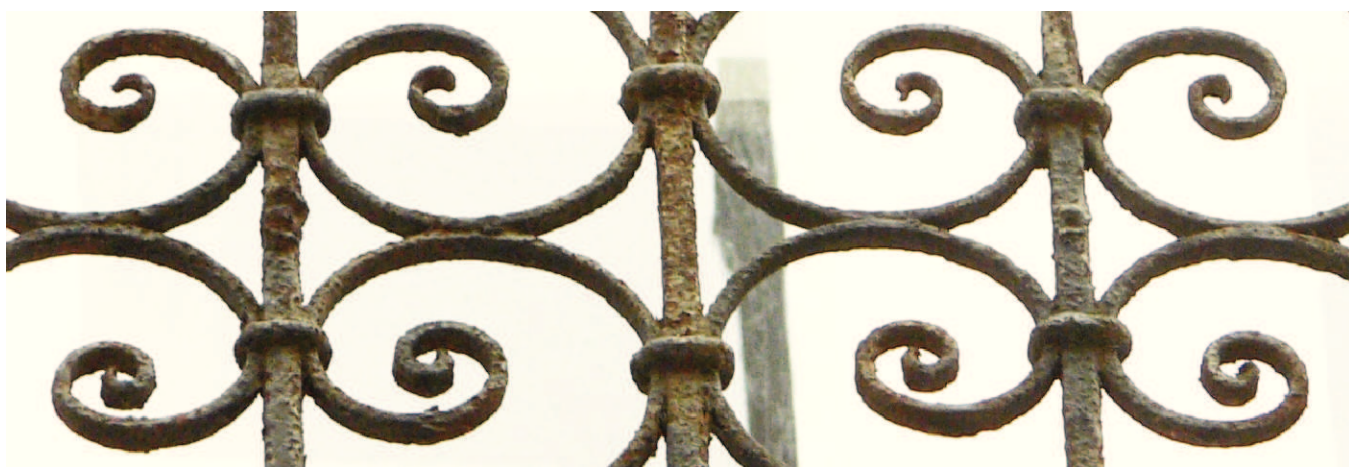
Kovácsoltvas rozetták maradvánai a függőleges pálcák közepén

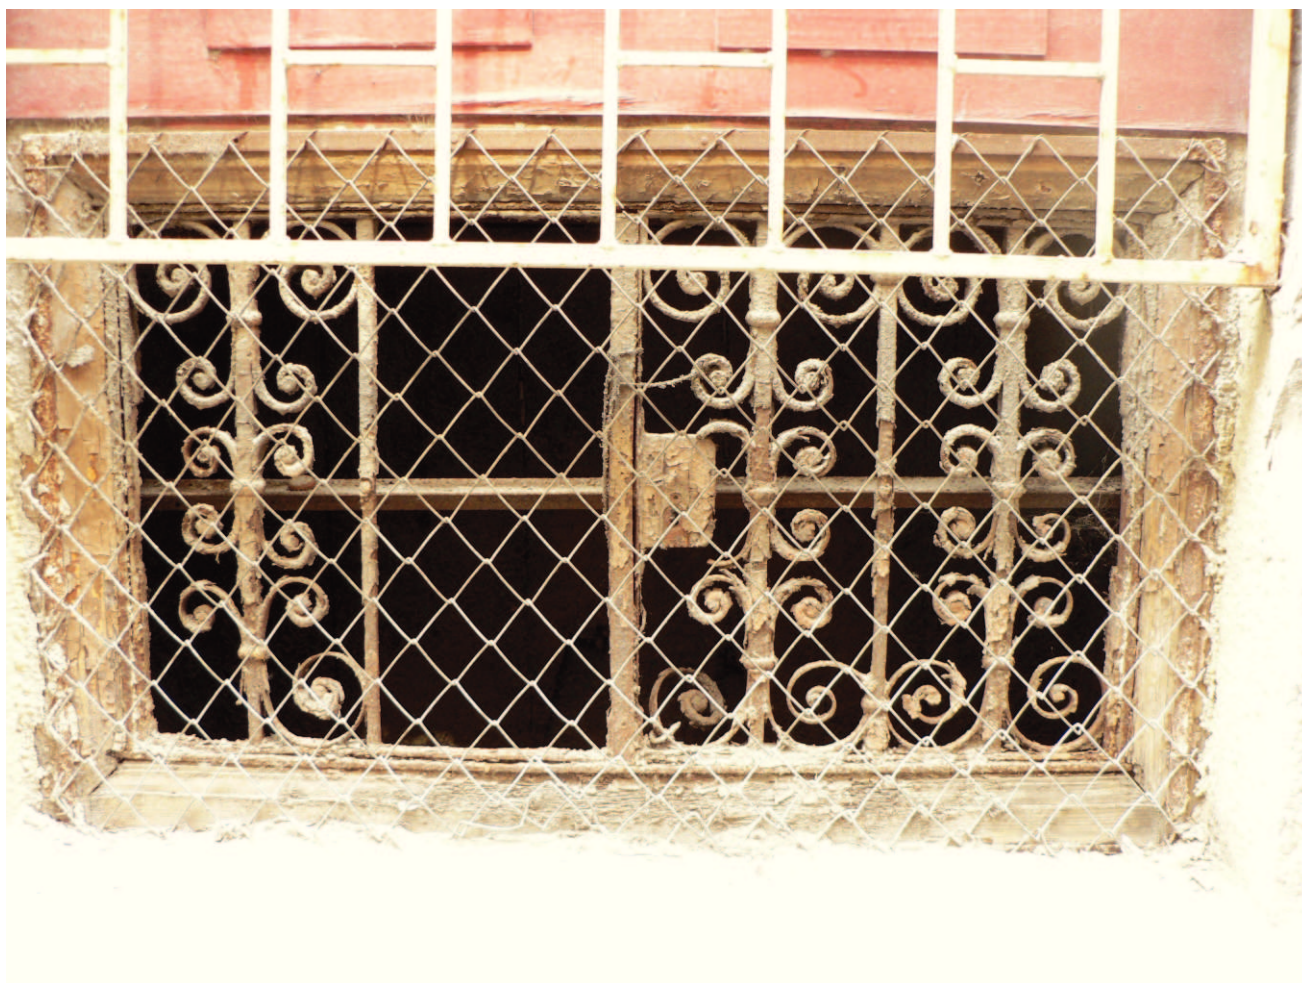
A Holló utcai homlokzat 1. axisában álló pinceablakot, kovácsoltvas ráccsal szerelték fel. A fa keretbe foglalt, kétszárnyú, kovácsolt betét egykorú lehet a jelenlegi korlátokkal. A párhuzamosan álló, függőleges négyzetvasak közeit spirálba hajlított, laposvas díszek töltik ki. A hajlított díszeket kovácsolt pántok rögzítik a pálcákon. A rácsot kitöltő négy motívumból egy hiányzik, a meglévőkről két volutás laposvas letört. A vasakat borító vastag festékréteg repedezett, hámlik. A szabaddá vált felületek korrodáltak.

A rács anyaga korrodált, a díszek hiányosak, a meglévők egy része törött, deformált. A homlokzat helyreállítása alkalmat teremt a javítások elvégzésére.

Pinceablak rács a Holló utcai homlokzaton

A vasrácsot a helyreállításhoz ki kell bontani a fa keretből. A tisztítás száraz szemcseszóróval történik. A hiányzó pálca és a hozzá tartozó díszek a megmaradt hasonló elemek alapján újragyárthatók, az eredetinek megfelelő anyagokból és technológiával. Hasonlóképpen pótolhatók a letört volutás díszek. A korrózióvédelmet tűzhorganyzás biztosítja. A festés kétkomponensű, poliuretán bázisú alapozóval és fedőfestéssel végezhető, az építészeti tervben meghatározott színben. A tokban lévő zárszerkezet szükség esetén cserélendő.
