SZAKÉRTŐI VÉLEMÉNY

A BUDAPEST VII. KER., CSÁNYI UTCA 10. SZÁM ALATTI INGATLANON LÉVŐ ÉPÜLETBEN TAPASZTALHATÓ VIZESEDÉSI PROBLÉMÁK SZAKÉRTŐI VIZSGÁLATÁRÓL

Budapest, 2023. június 5.

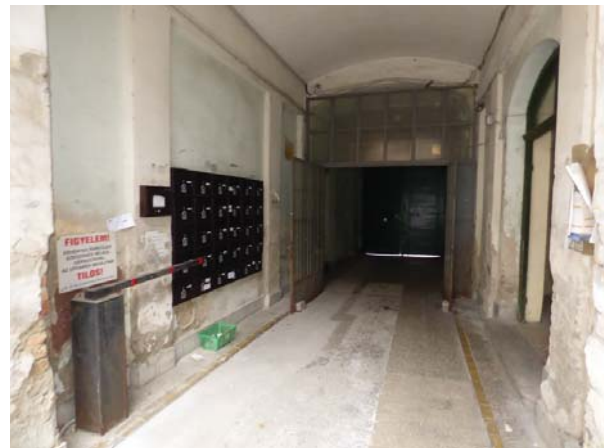
2. kép:

A kapualjban vakolatleválás és javítás nyomai láthatók

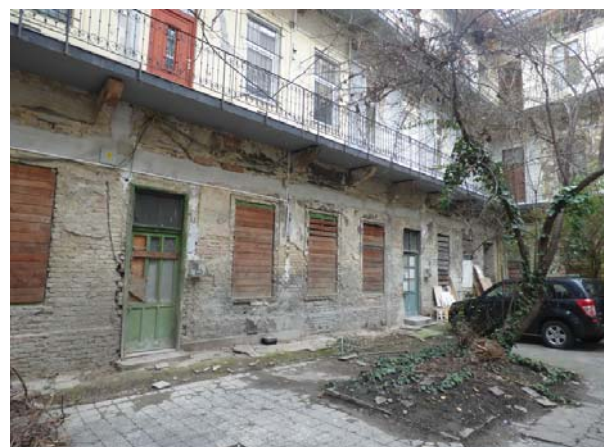
4. kép:

Az udvari homlokzaton jelentős vakolathiányok láthatók

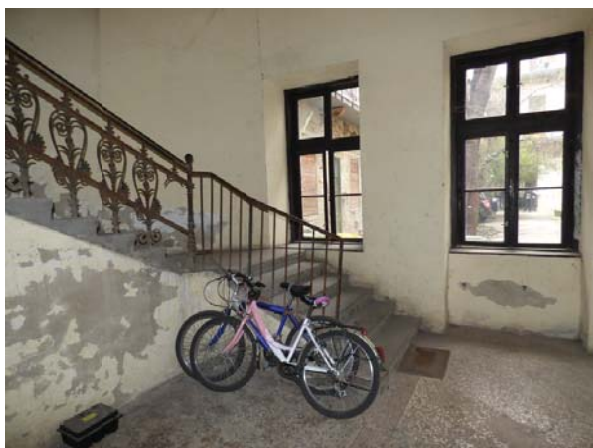
5. kép:

Jelentős vizesedésnyomok a lépcsőházban

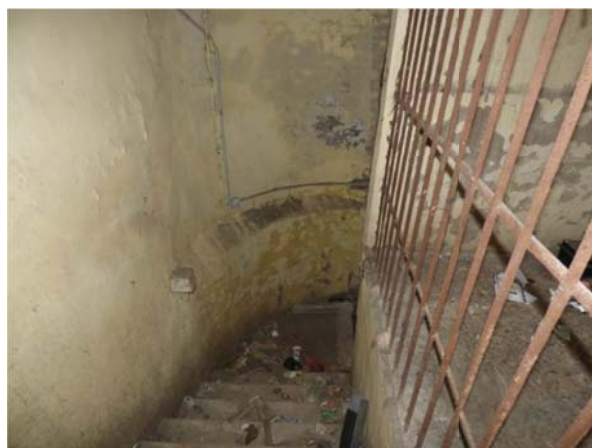
6. kép:

Jelentős vizesedésnyomok a pincelejárónál

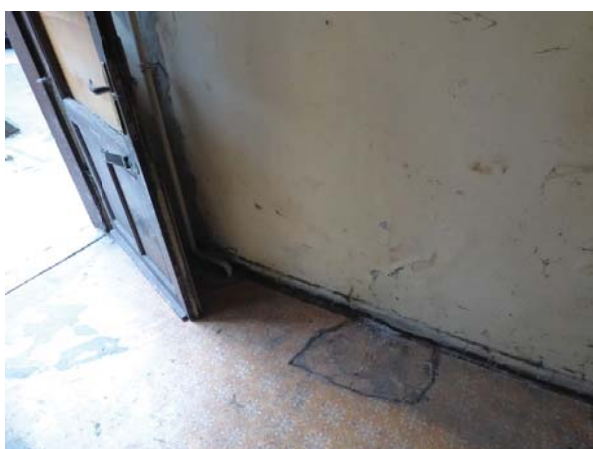
7. kép:

Festék leválás
az egyik földszinti lakás falán

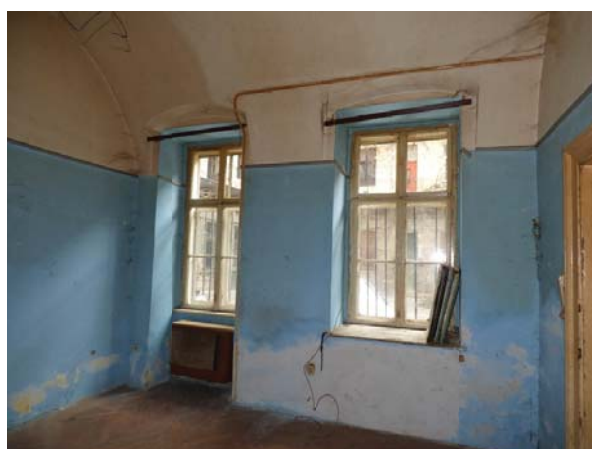
8. kép:

Vizesedés nyomok
az egyik földszinti lakás falán

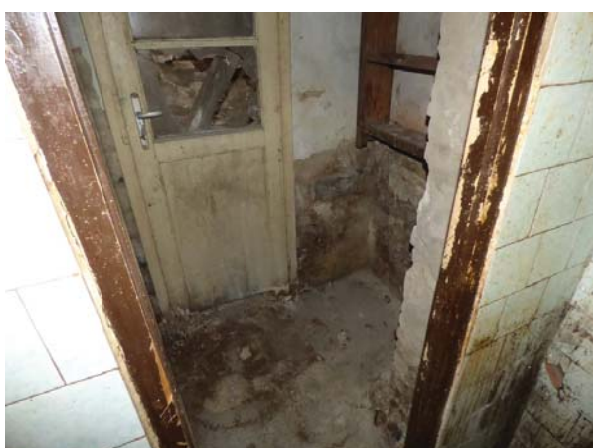
9. kép:

Vizesedés nyomok
az egyik földszinti lakás falán

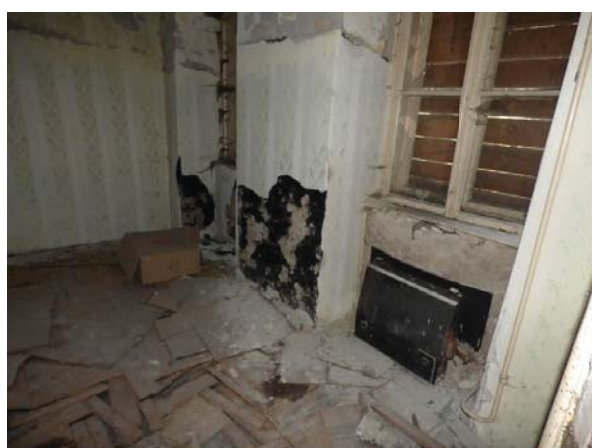
10. kép:

Vizesedés nyomok
az egyik földszinti lakás falán

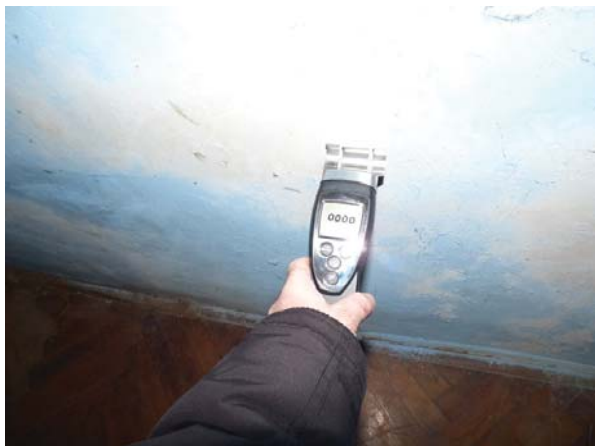
11. kép:

Földszinti fal, méréshatáron túli érték,
telített szerkezet

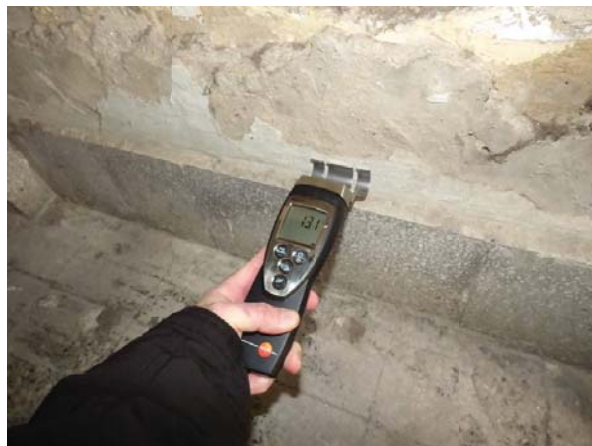
12. kép:

Kapualj, erősen nedves szerkezet

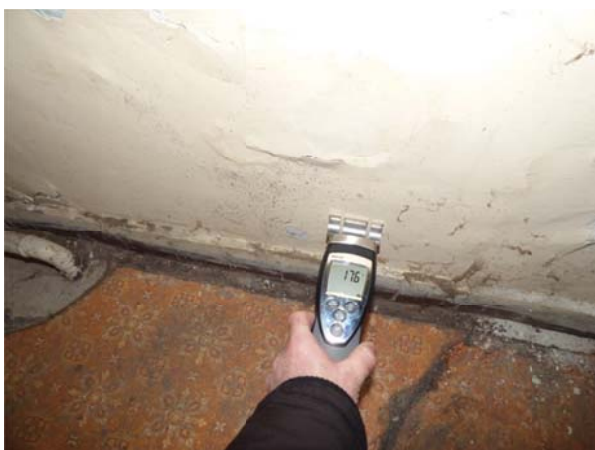
13. kép:

Földszinti fal, vizes szerkezet

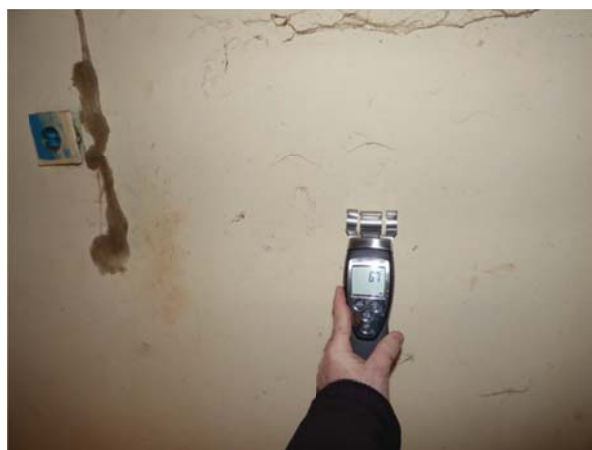
14. kép:

A nedvesség mértéke felfelé csökken
