SZAKÉRTŐI VÉLEMÉNY

A BUDAPEST VII. KER., DOB UTCA 14. SZÁM ALATTI INGATLANON LÉVŐ ÉPÜLETEKBEN TAPASZTALHATÓ VIZESEDÉSI PROBLÉMÁK SZAKÉRTŐI VIZSGÁLATÁRÓL

MEGBÍZÓ: E VIN Erzsébetvárosi
Ingatlangazdálkodási Nonprofit Zrt.
1071 Budapest, Damjanich utca 12.

Budapest, 2023. június 5.

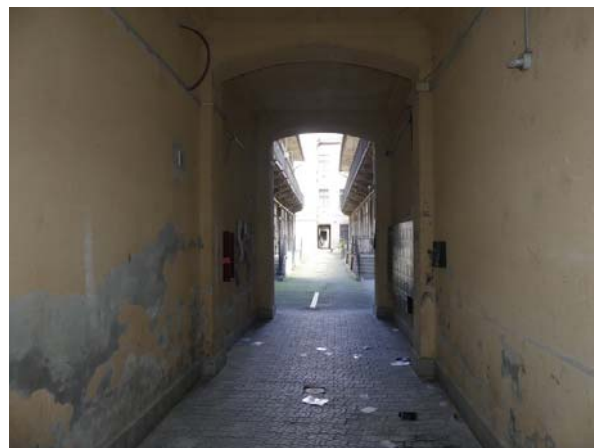
2. kép:

A kapualjban vakolatleválás és javítás nyomai láthatók

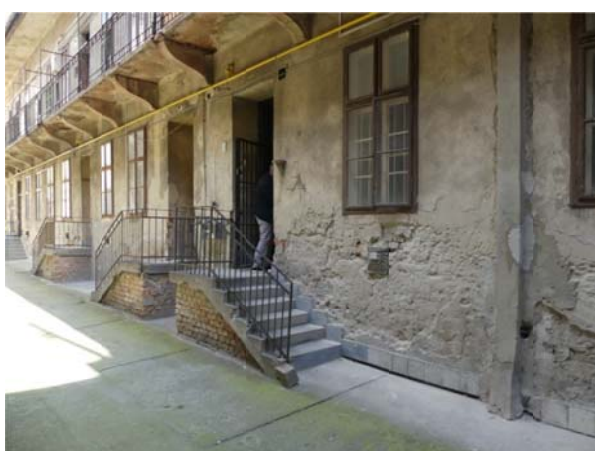
5. kép:

Az udvari homlokzaton
jelentős vakolatleválások láthatók

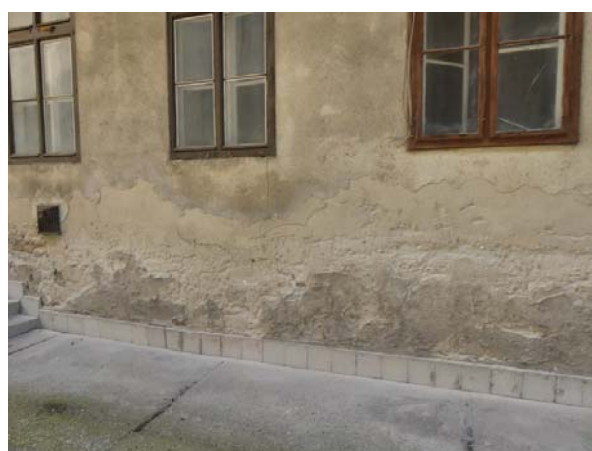
6. kép:

Jelentős vizesedésnyomok a lábazati részen

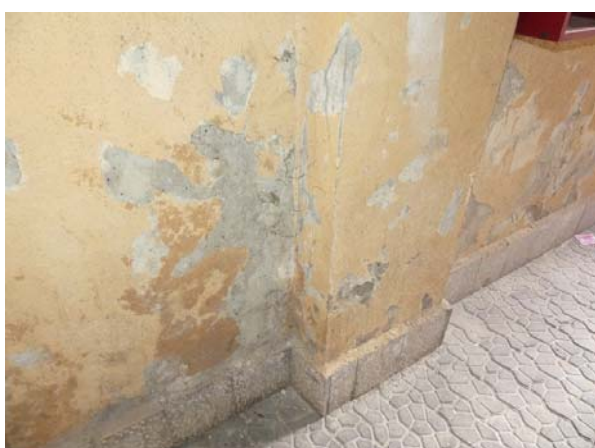
7. kép:

Vizesedés nyomok, vakolatleválás a kapualjban

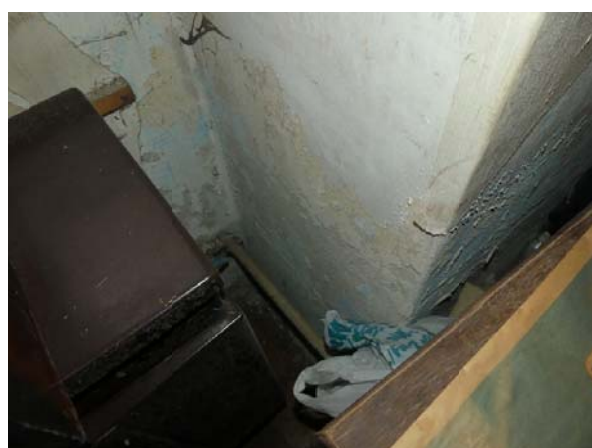
8. kép:

Vizesedés nyomok
az egyik földszinti lakás falán

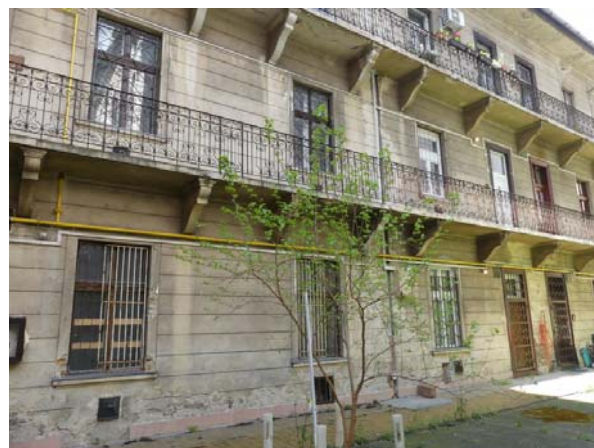
10. kép:

Vizesedés nyomok
a hátsó épület lábazati részén

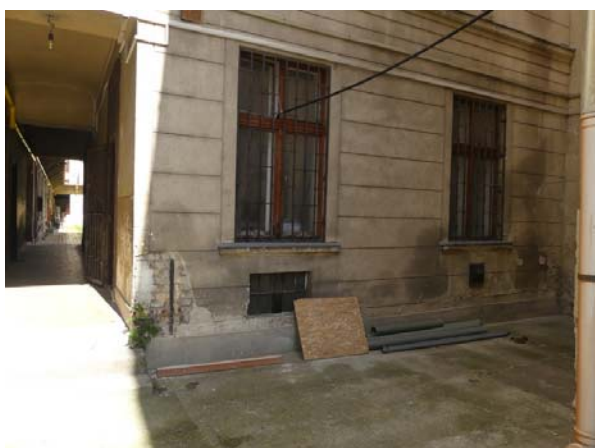
11. kép:

Vizesedésnyomok a homlokzaton

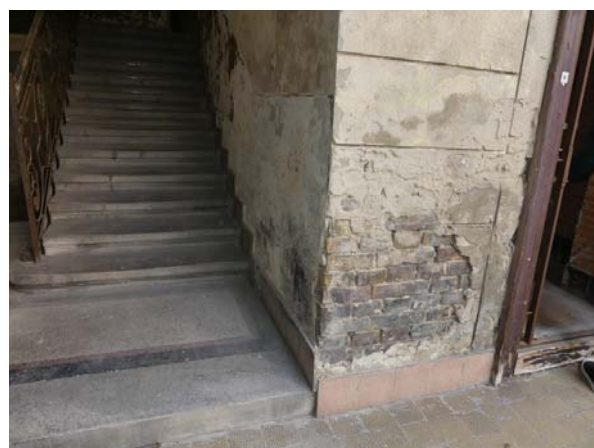
12. kép:

Vizesedés nyomok és vakolatleválás
a lépcsőházban

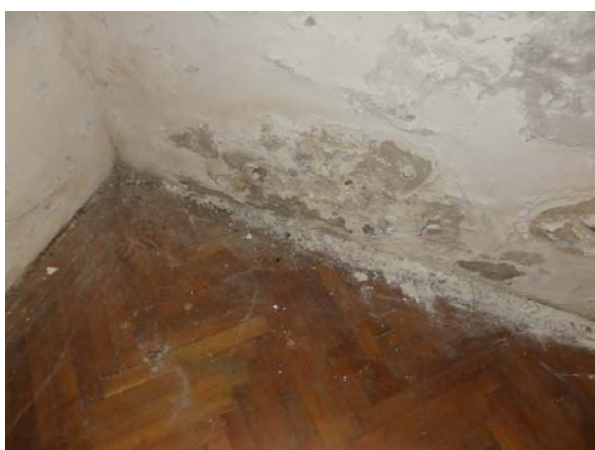
13. kép:

Vizesedés nyomok
az egyik földszinti lakás falán

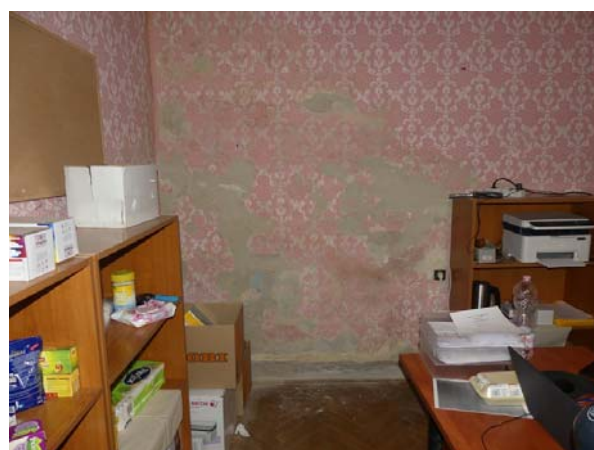
14. kép:

Vizesedés nyomok
az egyik földszinti lakás falán

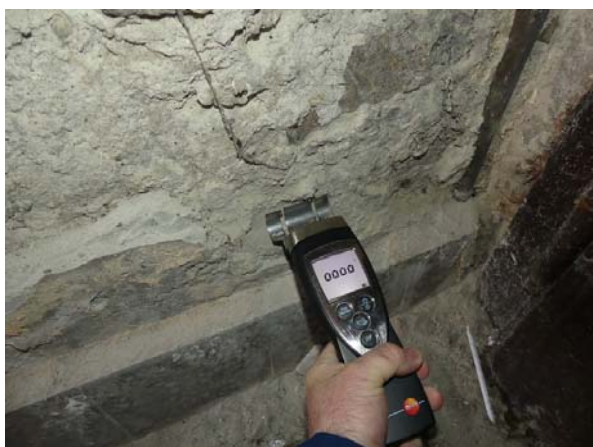
15. kép:

Kapu melletti fal, méréshatáron túli érték,
telített szerkezet

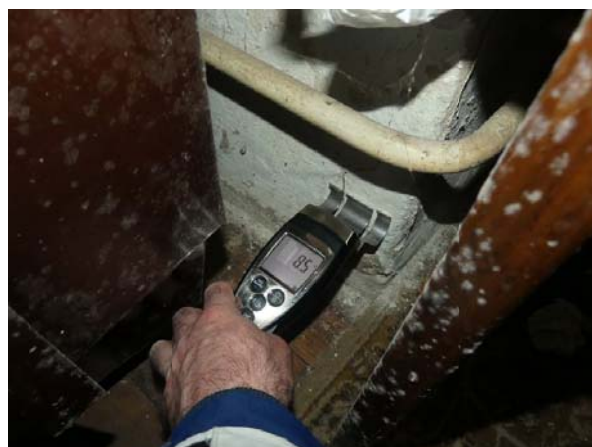
16. kép:

Földszinti fal, közepesen nedves szerkezet

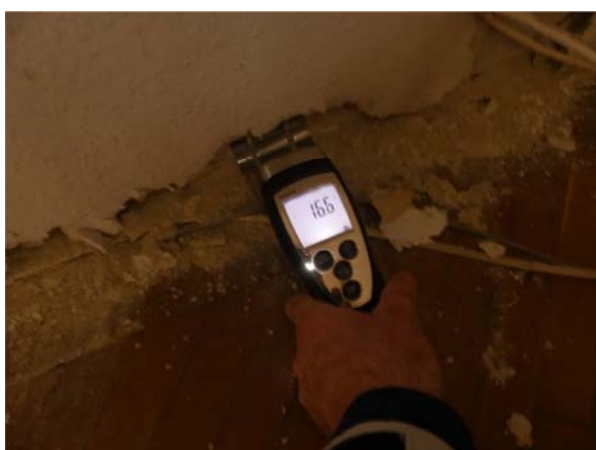
17. kép:

Hátsó épület, földszinti fal, vizes szerkezet

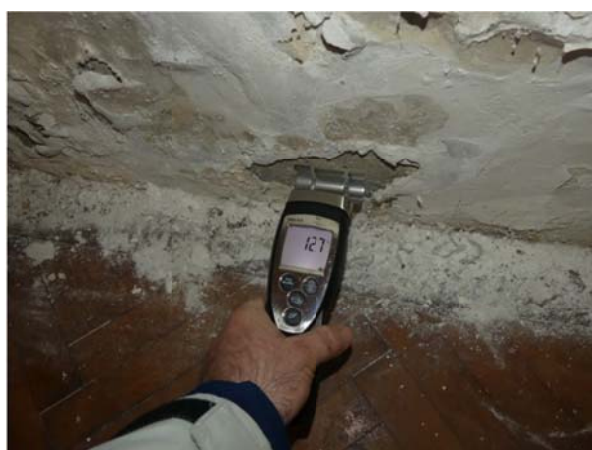
18. kép:

Hátsó épület, földszinti fal,
erősen nedves szerkezet
