Tartószerkezeti szakvélemény

Budapest, VII. ker. Király utca 15. alatti épület
utcai homlokzati erkélyeiről

Budapest, 2014. május 08.

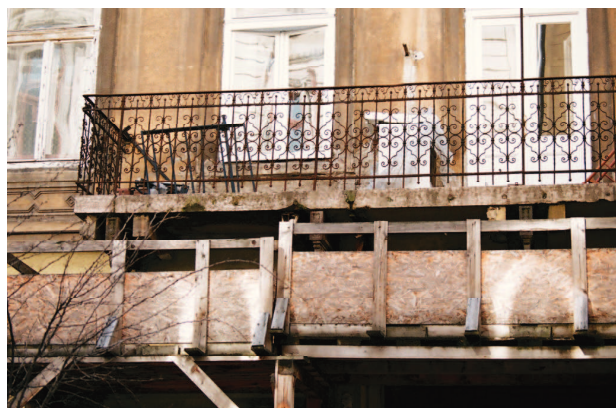
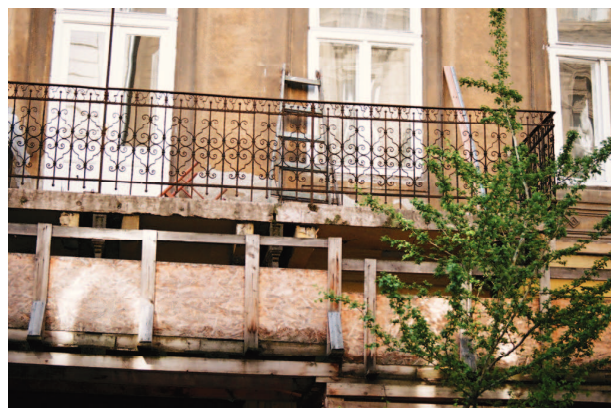
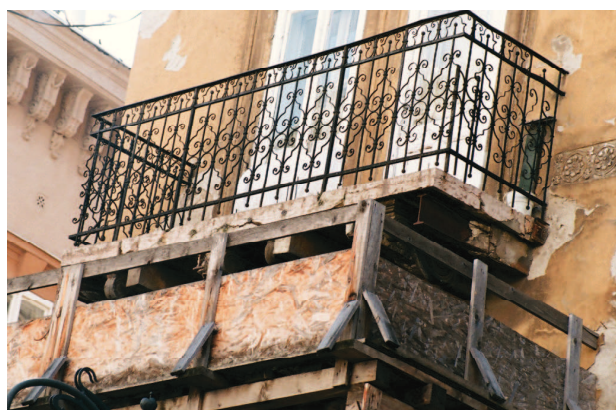
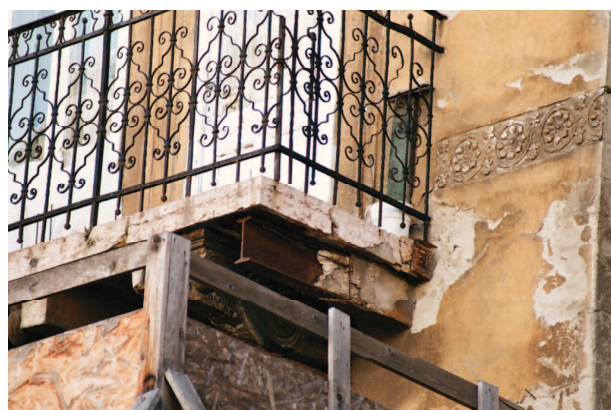
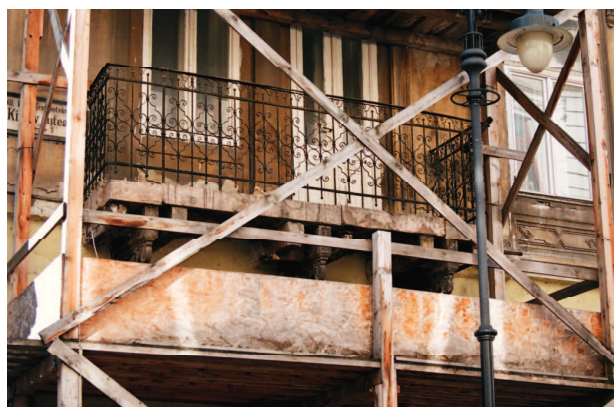
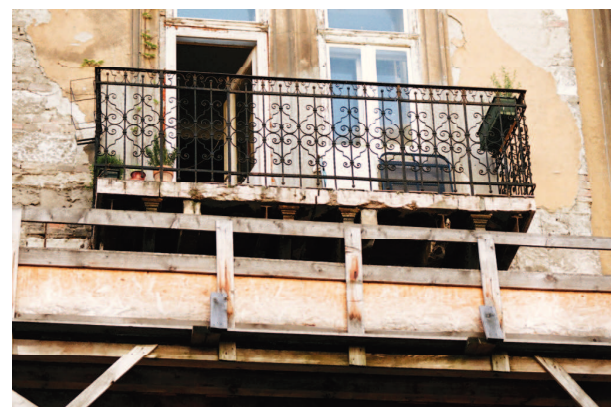
Erkélyek:

A tardosi vörös kőlapok túlnyomó részt bemozdultak, síkjaik néhány fokos szögben eltérnek az eredeti síktól, a fém tartókapcsok is erősen korrodálódtak.

Az öntöttvas konzolok mellé melegenhengerelt I szelvényű tartókat helyeztek el utólag, melyeket rabicolással burkoltak el. A burkolatuk elvált lerepedt, néhol erősen rozsdásodik.

A kőlapok egyértelműen cserére szorulnak (lásd kőrestaurátori szakvéleményt), mert az időjárás jelentősen rongálta a felületét, szerkezetét. Repedések, letört részek jellemzik a lapokat, melyeket több helyen megerősítettek.

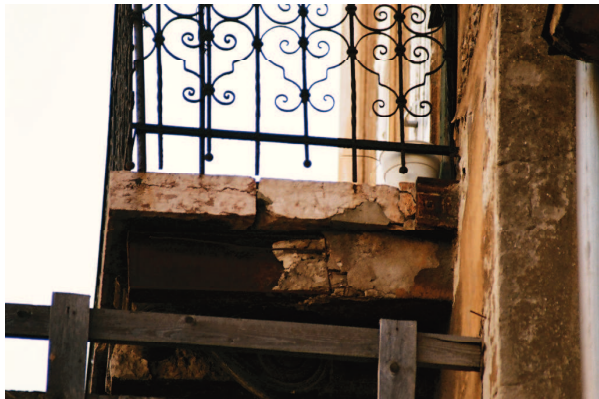
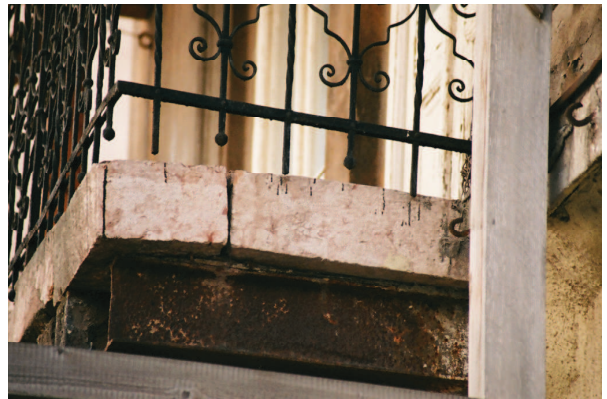
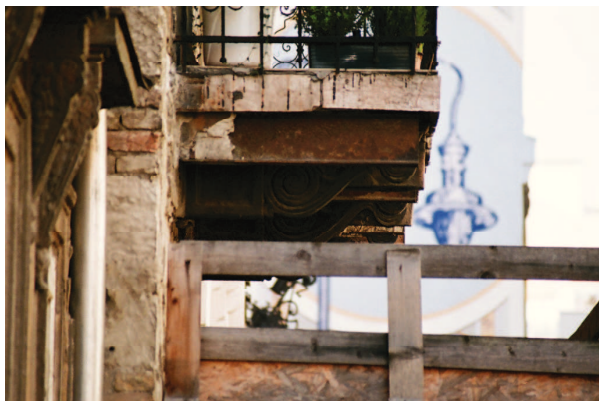
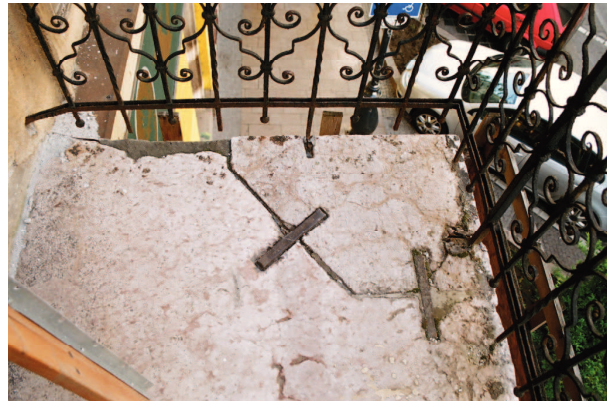
Szinte minden erkélyen megtalálható a jobb- és baloldali sarkoknál nagyméretű kőbetétek, melyeket fémkapcsokkal stabilizáltak, a viszonylag széles és pontatlanul kapcsolódó fugákat macsekös ragasztóanyaggal töltötték ki.

Lerepedt, megerősített sarkok, utólagos konzolok

A helyreállítás során először a korlátokat, kőlapokat kell eltávolítani, majd a részletes vizsgálatok után a szükséges konzolokat és az utólag beépített konzolokat.

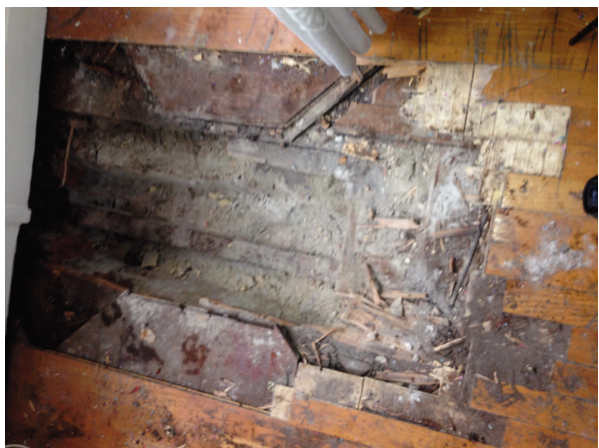
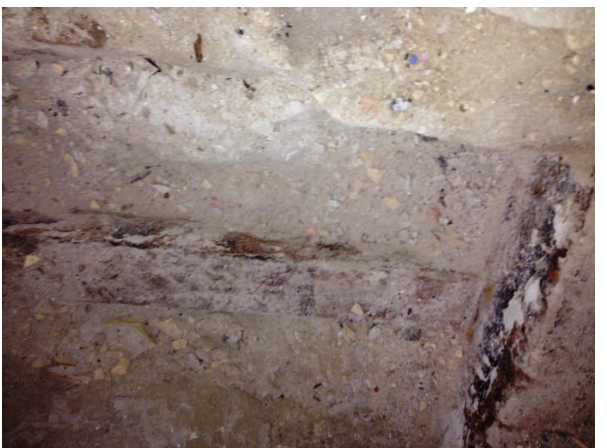
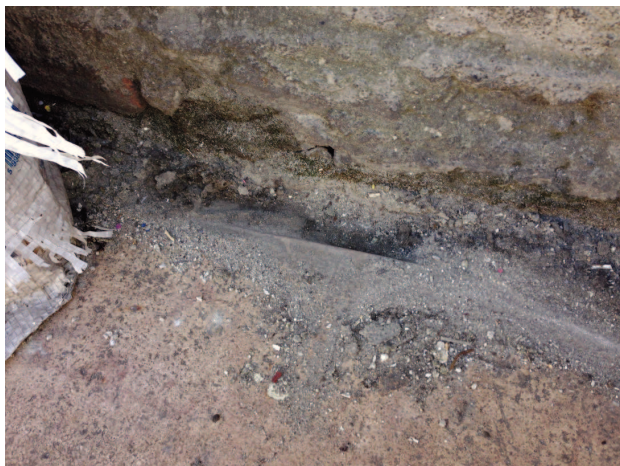
A földszint feletti középső erkélynél volt lehetőség feltárássra. Az öntöttvas konzolok a födémbe egy kb 5x5cm vonórúddal kötnek be. A vonórúdak a homlokzattal párhuzamos, attól kb 1,-1,50m-re futó hossztartóba kötnek be. Az utólagos I tartókra vonatkozóan nem található bekötés, vélhetően csak a falakba lettek bevésve. Szerepük inkább a feldarabolódott mészkőlapok megtartása, illetve az öntöttvas konzolok teherbírásának növelése.

Feltárás, földszint feletti középső erkély közép konzoljánál

Az öntöttvas konzolok teherbírásáról próbaterhelés alapján lehet meggyőződni. A próbaterhelést ellenőrzötten, külön előírás szerint kell lefolytatni a meglévő állványzatok védelme mellett.
