BUDAPEST VI. KIRÁLY UTCA 11. SZ. LAKÓHÁZ

ÉPÍTÉSTÖRTÉNETI DOKUMENTÁCIÓ ÉS RÉSZLEGES ÉRTÉKLELTÁR

2024. február

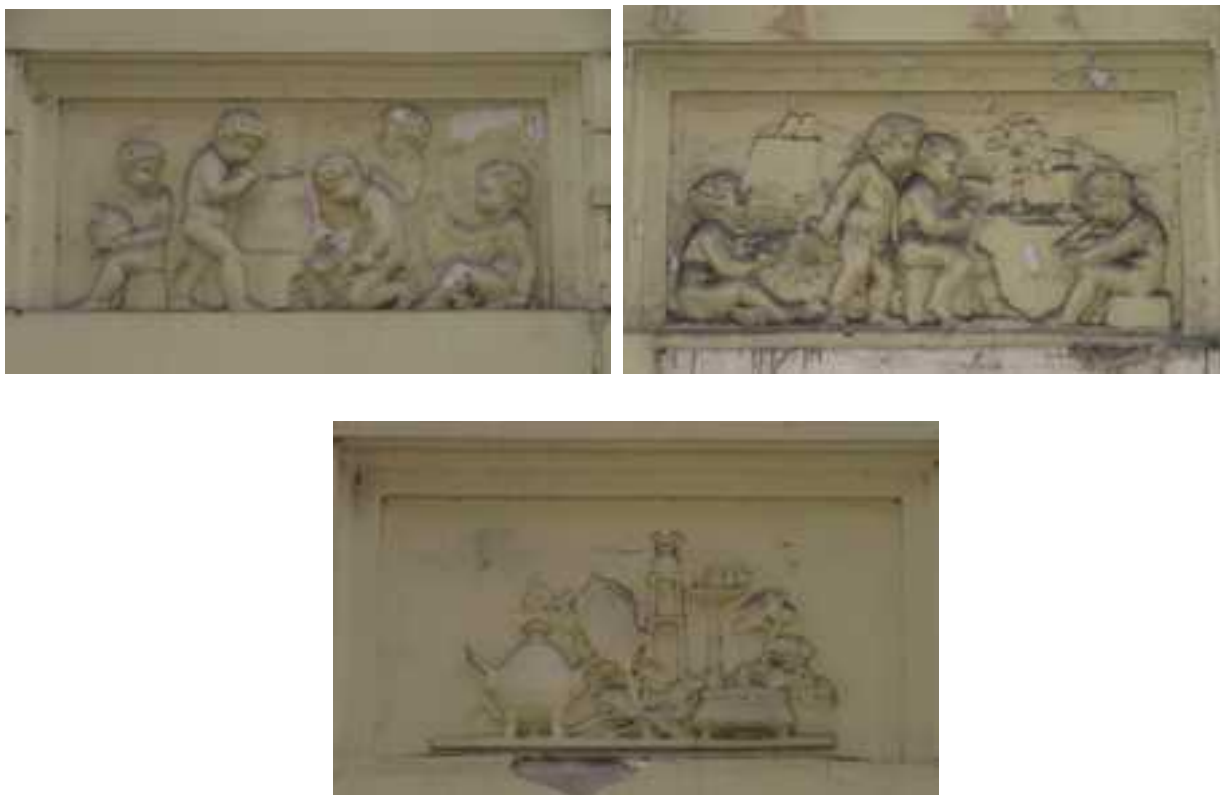
A földszinti nyílások fölötti faltükrökben domborműves táblák láthatók. A domborművek az épülettel egyidős, klasszicista elemek, amelyek a ház építtetőjének, Prandtner Józsefnek a foglalkozására – az ötvös mesterségre – utalnak. A reliefeken puttók tevékenykednek az ötvösműhelyekben (vésnek, cizellálnak, rajzolnak, nemesfémeket öntenek, stb.), illetve kereskednek az elkészült tárgyakkal. A puttós jelenetek között csendélet-szerűen bemutatott ötvöstárgyakból álló kompozíciók láthatók. A kőlabazat fölött a homlokzat földszinti felülete vízszintesen sávozott, a földszintet képszékes, könyöklős övpárkány zárja.

A földszinti nyílások szemöldökét díszítő reliefek

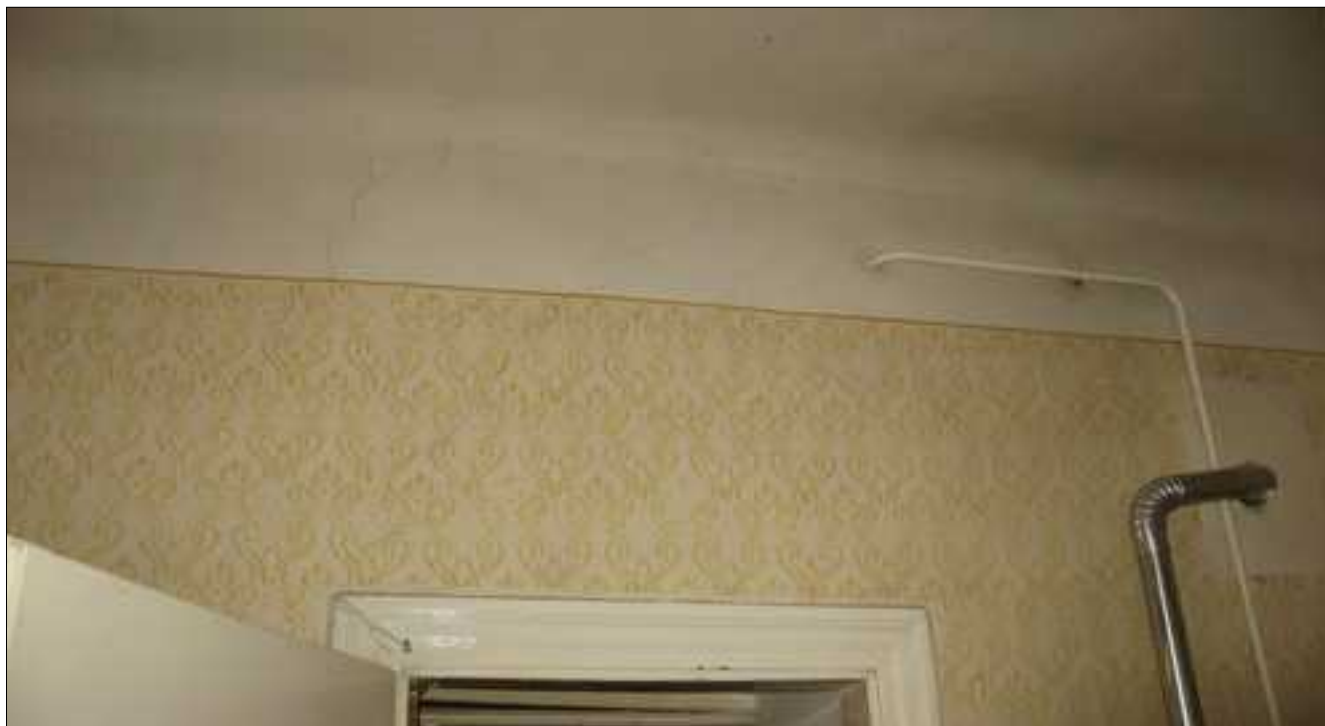
forgalom jelentős megnövekedése vezethetett a felsőbb emeleteken néhány teherhordó falon, illetve nyílás feletti boltívön megjelenő repedéshez, amelyek azonban ma még nem jelentenek szerkezeti kockázatot.

A támfallal megtámasztott tűzfal esetében a falak külső oldalán csapok elhelyezését javasoljuk, amelyeknek esetleges mozgását időszakos geodéziai méréssel lehetne ellenőrizni, és amennyiben valóban folytatódna a mozgások, úgy azok okának kiderítésére további részletes vizsgálatokat kell elvégezni, majd a megszüntetésre műszaki, kiviteli tervet kell készíteni, amit engedélyeztetni kell, és ez alapján a szükséges kivitelezést végre kell hajtani.

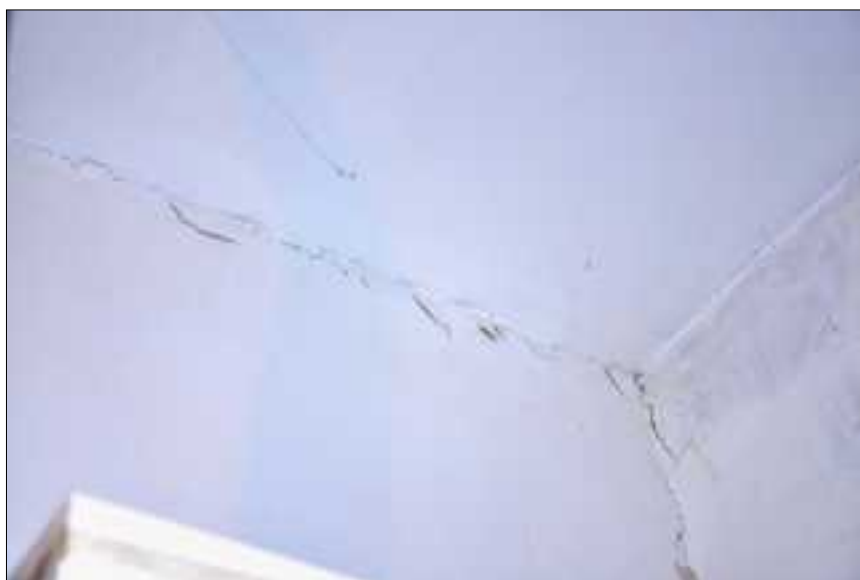
A károsodások friss jellege mutatja, hogy a szerves fafödém mozgási hajlama nagy, és ez aktív jelenség.

3.4.1.6.3 Javaslatok, szükséges teendők felsorolása
