BUDAPEST VI. KIRÁLY UTCA 11. SZ. LAKÓHÁZ

ÉPÍTÉSTÖRTÉNETI DOKUMENTÁCIÓ ÉS RÉSZLEGES ÉRTÉKLELTÁR

2024. február

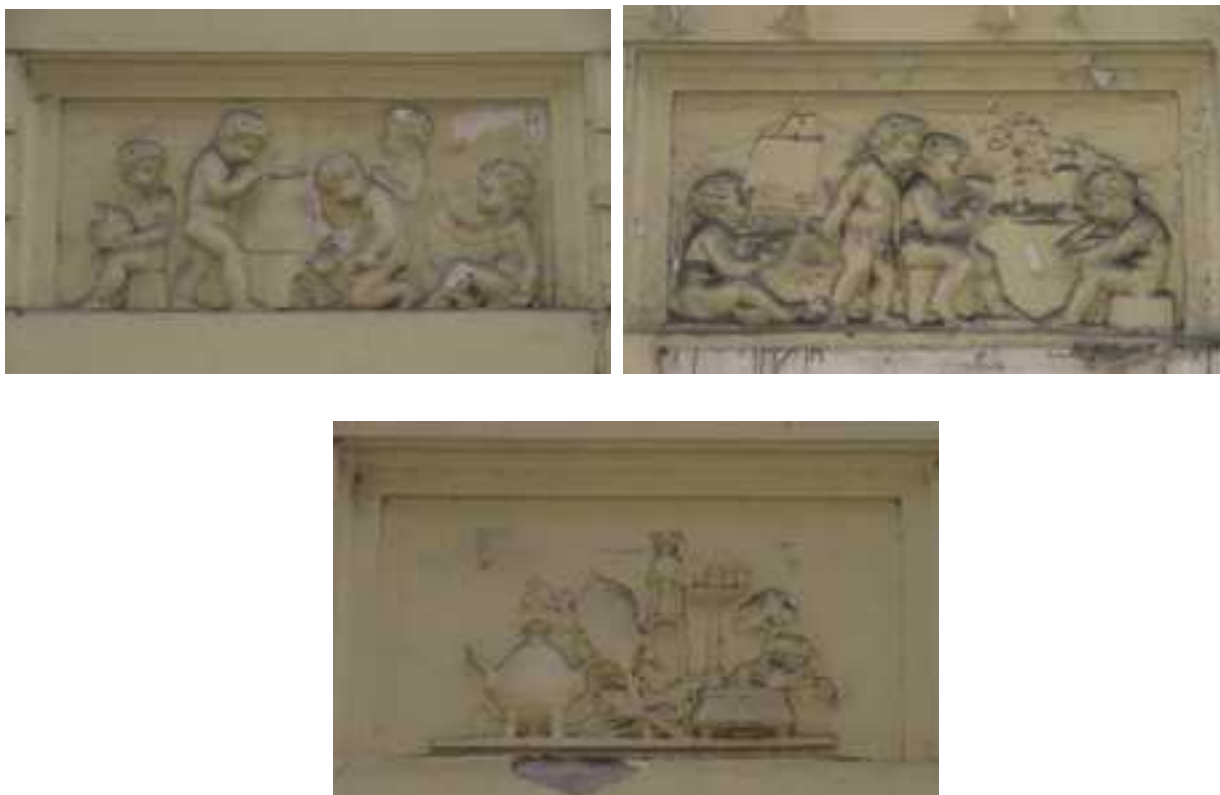
A földszinti nyílások fölötti faltükrökben domborműves táblák láthatók. A domborművek az épülettel egyidős, klasszicista elemek, amelyek a ház építtetőjének, Prandtner Józsefnek a foglalkozására – az ötvös mesterségre – utalnak. A reliefeken puttók tevékenykednek az ötvösműhelyekben (vésnek, cizellálnak, rajzolnak, nemesfémeket öntenek, stb.), illetve kereskednek az elkészült tárgyakkal. A puttós jelenetek között csendélet-szerűen bemutatott ötvöstárgyakból álló kompozíciók láthatók. A kőlabazat fölött a homlokzat földszinti felülete vízszintesen sávozott, a földszintet képszékes, könyöklős övpárkány zárja.

A földszinti nyílások szemöldökét díszítő reliefek

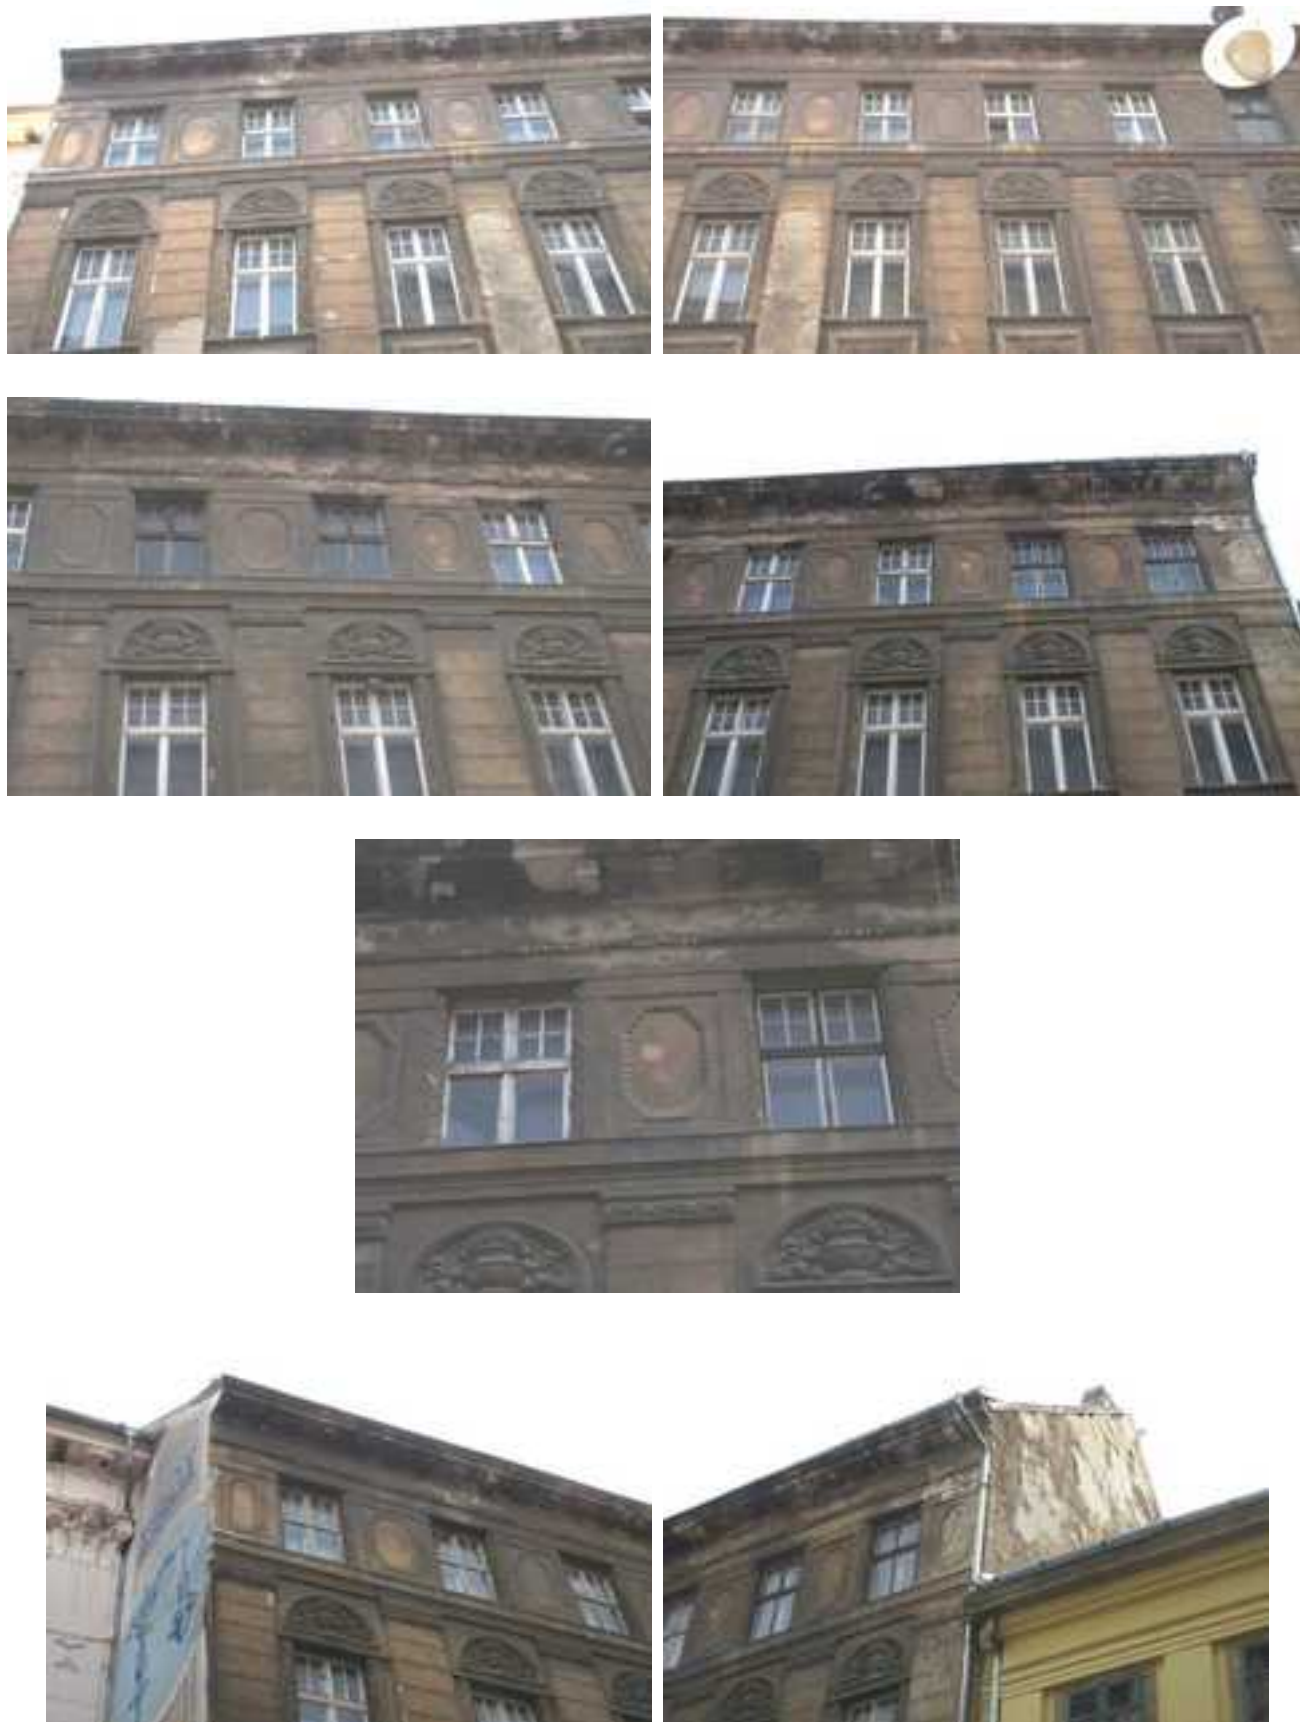
51.-57. Az utcai homlokzat III. emeletének és főpárkányának a nézetei - *műemléki értékű kialakítás és megjelenés*

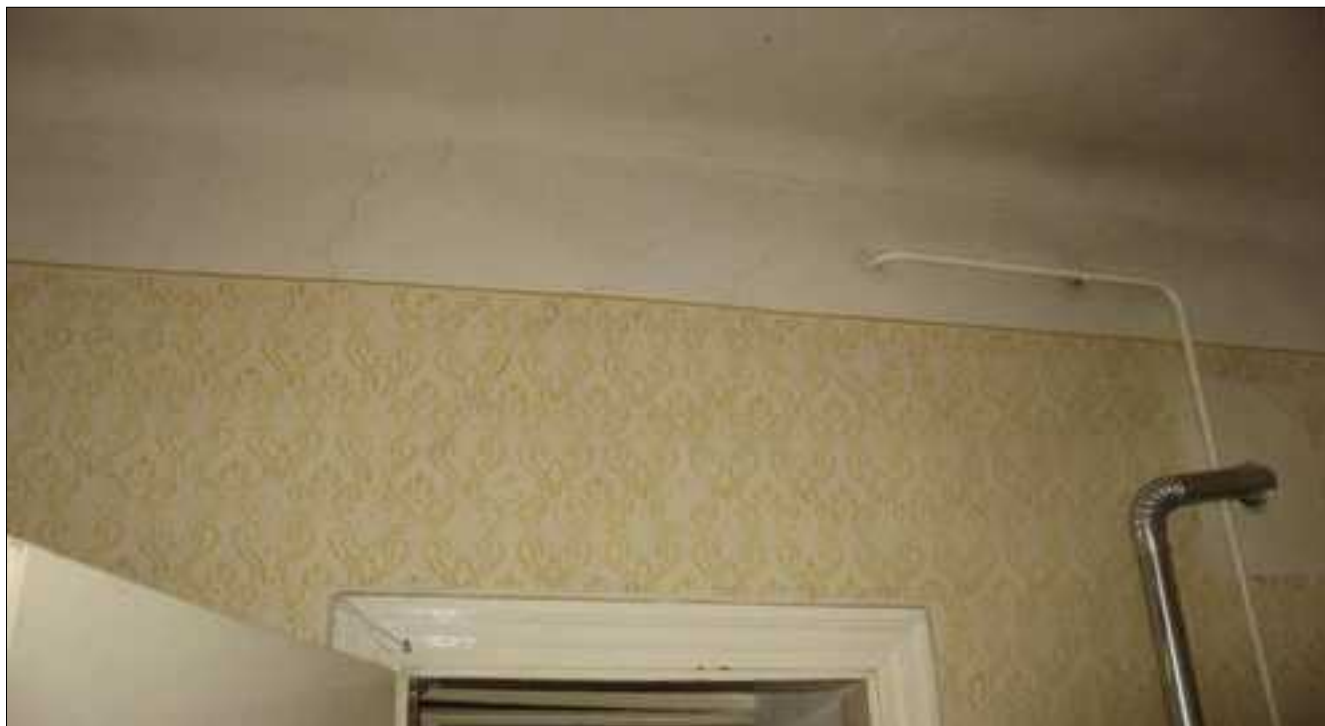
forgalom jelentős megnövekedése vezethetett a felsőbb emeleteken néhány teherhordó falon, illetve nyílás feletti boltívön megjelenő repedéshez, amelyek azonban ma még nem jelentenek szerkezeti kockázatot.

A támfallal megtámasztott tűzfal esetében a falak külső oldalán csapok elhelyezését javasoljuk, amelyeknek esetleges mozgását időszakos geodéziai méréssel lehetne ellenőrizni, és amennyiben valóban folytatódna a mozgások, úgy azok okának kiderítésére további részletes vizsgálatokat kell elvégezni, majd a megszüntetésre műszaki, kiviteli tervet kell készíteni, amit engedélyeztetni kell, és ez alapján a szükséges kivitelezést végre kell hajtani.
