SZAKÉRTŐI VÉLEMÉNY

A BUDAPEST VII. KER., CSÁNYI UTCA 8. SZÁM ALATTI INGATLANON LÉVŐ ÉPÜLETBEN TAPASZTALHATÓ VIZESEDÉSI PROBLÉMÁK SZAKÉRTŐI VIZSGÁLATÁRÓL

MEGBÍZÓ: **E VIN E r z s é b e t v á r o s i**
Ingatlangazdálkodási Nonprofit Zrt.
1071 Budapest, Damjanich utca 12.

Budapest, 2023. június 16.

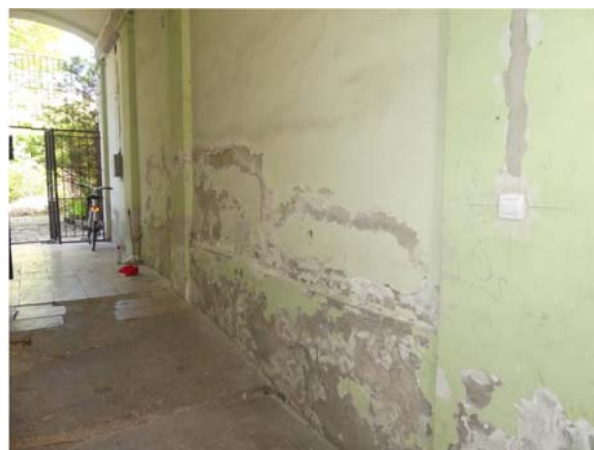
2. kép:

Vakolatleválás a kapualj falán

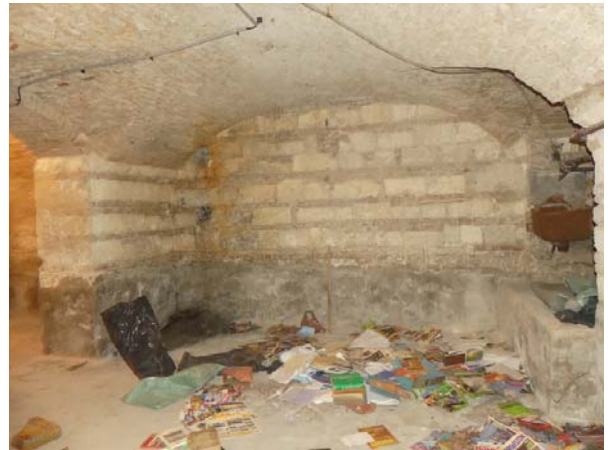
6. kép:
Pincszinti falak, a lábazati részen
cementes vakolattal

A helyzetet súlyosbítja, hogy a korábbiakban párazáró tulajdonságú cementes vakolattal történt a javítás, mely a nedvesség feljebb húzódását eredményezte. szintén kedvezőtlen, hogy több helyen hiányzik a vakolat, így a csapadék is közvetlenül tudja támadni a falazatot.

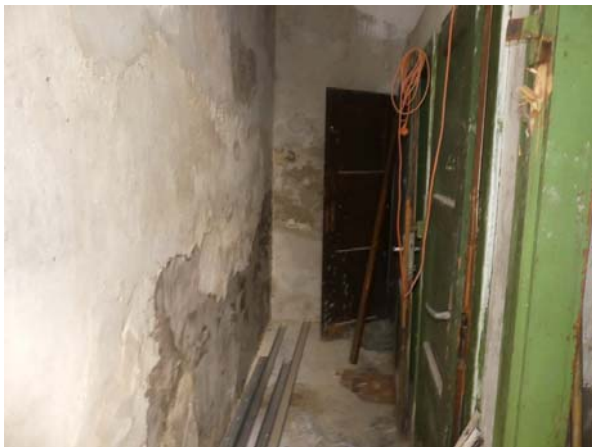
7. kép:
Jelentős vakolatleválás a közös WC falán

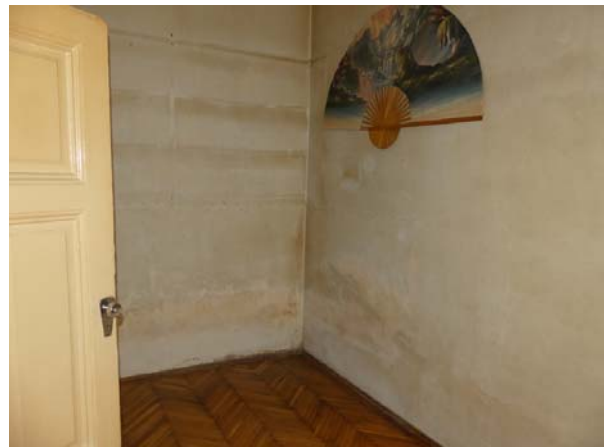
8. kép:
Felületi elszíneződés az egyik földszinti lakás falán

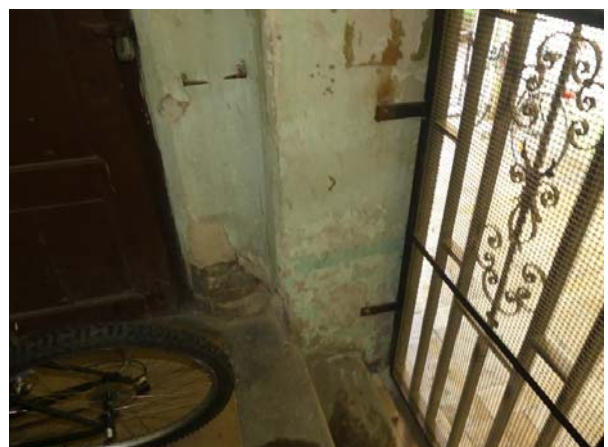
10. kép:
Vakolatleválás a lépcsőházban

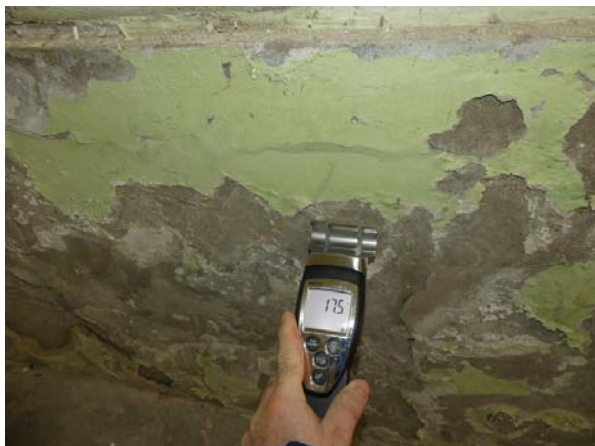
11. kép:
Kapualj fala, vizes szerkezet

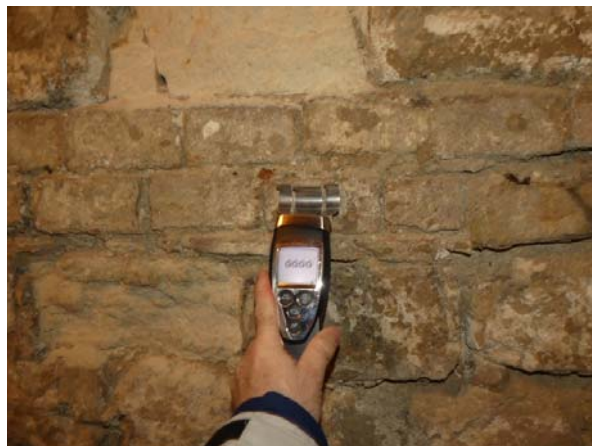
12. kép:
Pincefal, telített szerkezet

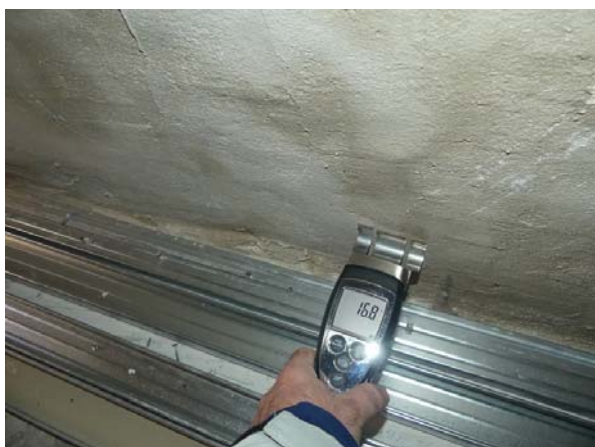
13. kép:
Közös WC fala, vizes szerkezet

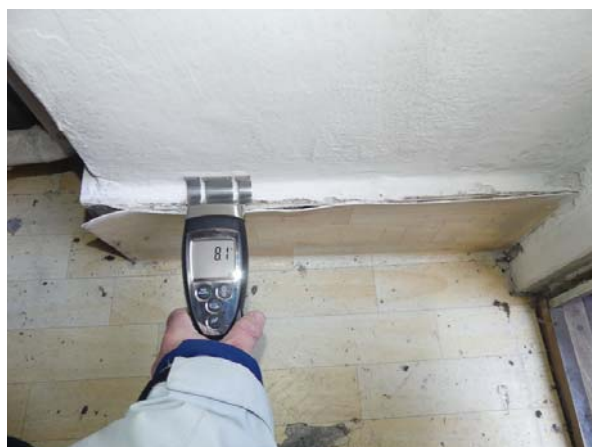
14. kép:
Földszinti lakás, közepesen nedves szerkezet
