Műszaki leírás

a Budapest, VII. kerület Csányi utca 8 alatti Ingatlanban lévő függőfolyosó statikai megerősítéséről, felújításáról.

Budapest, 2023. 08.31.

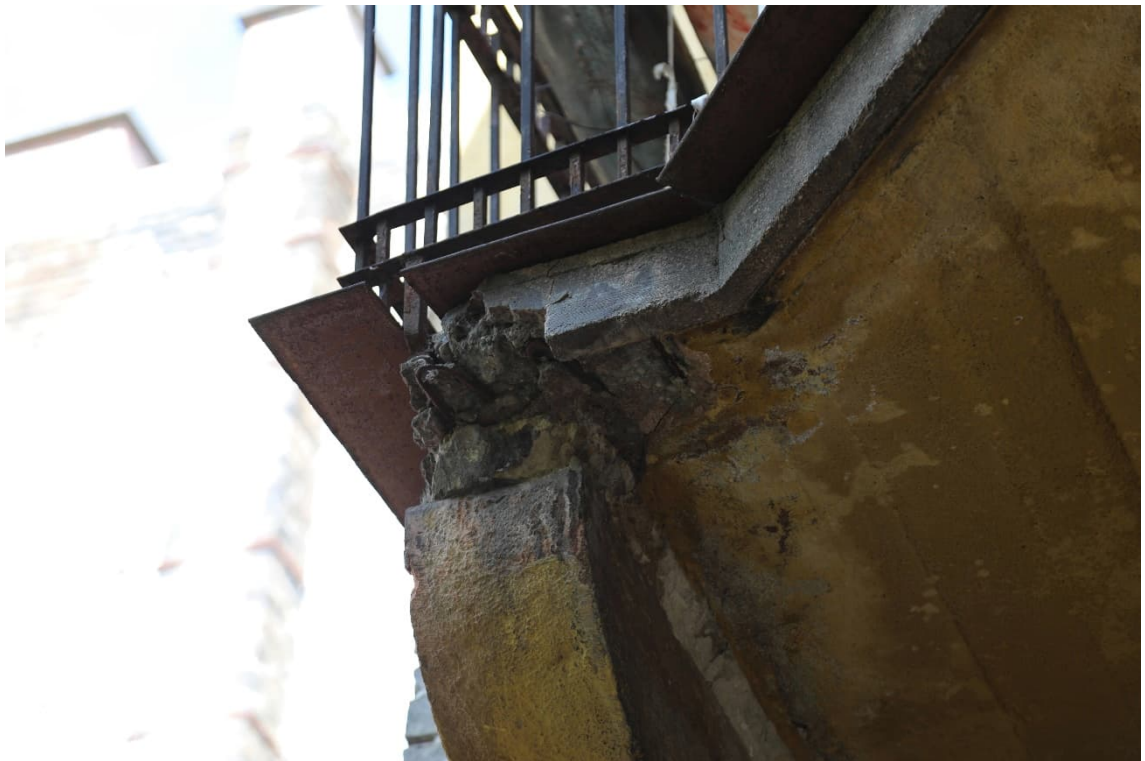
A betonacélok korrodáltak a beton lefagyott.

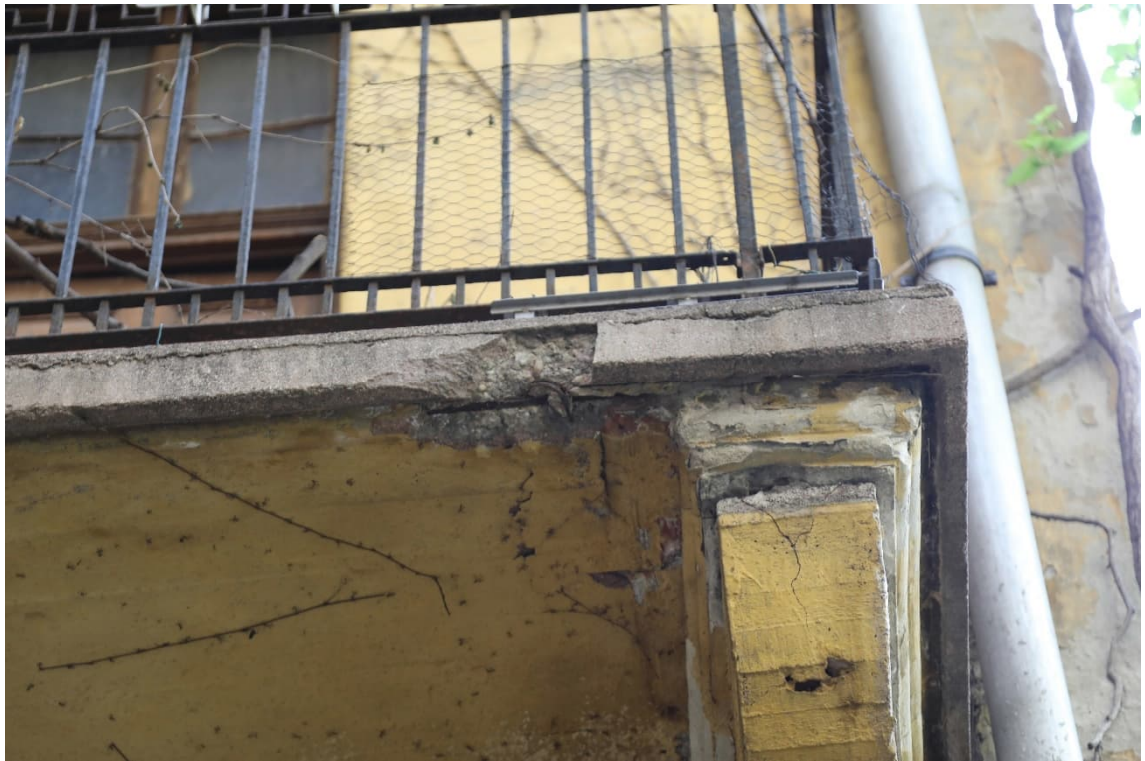
Műkö szegély lefagyott.

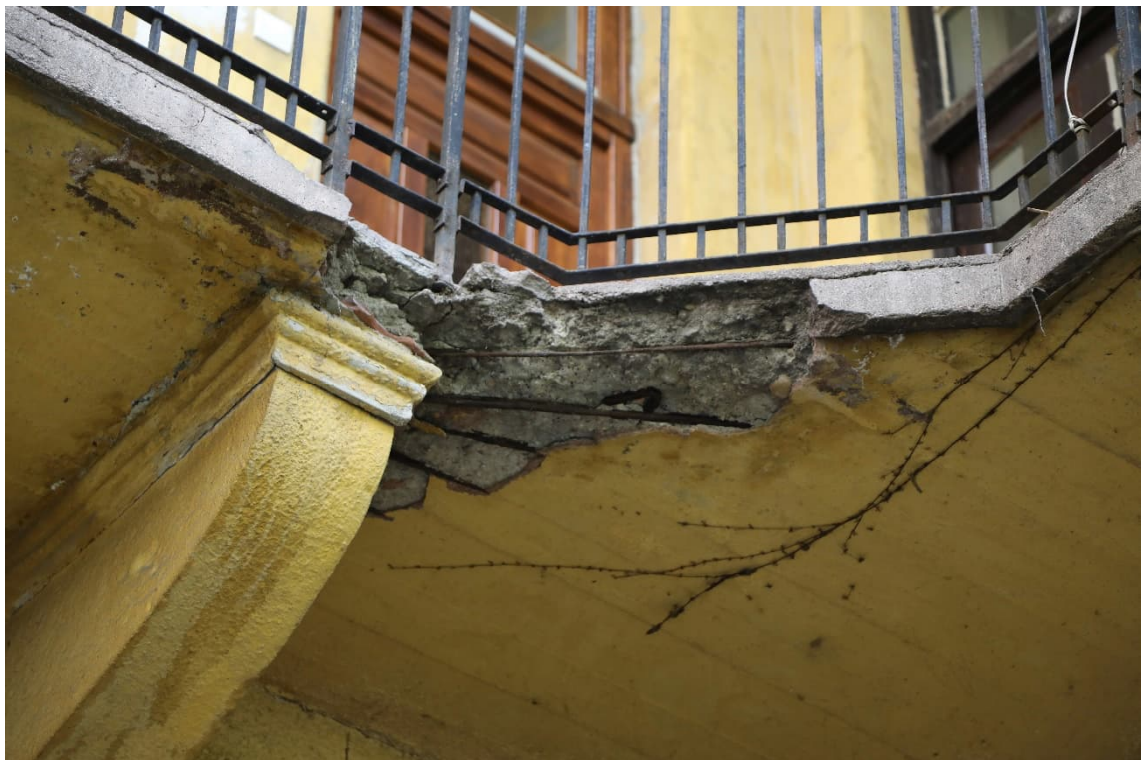
Jelentős betonleválás tapasztalható. Sima betonacélokat tettek a vasbeton lemezbe.

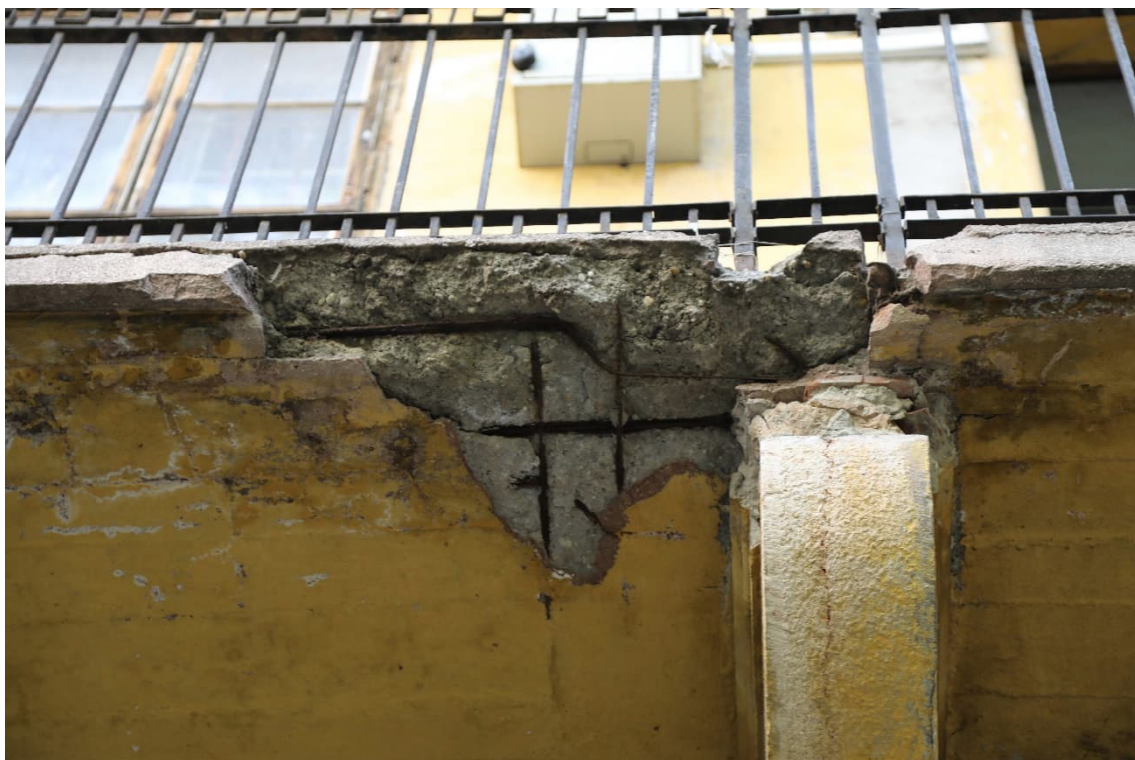
Szintén betontakarás lefagyás látható.

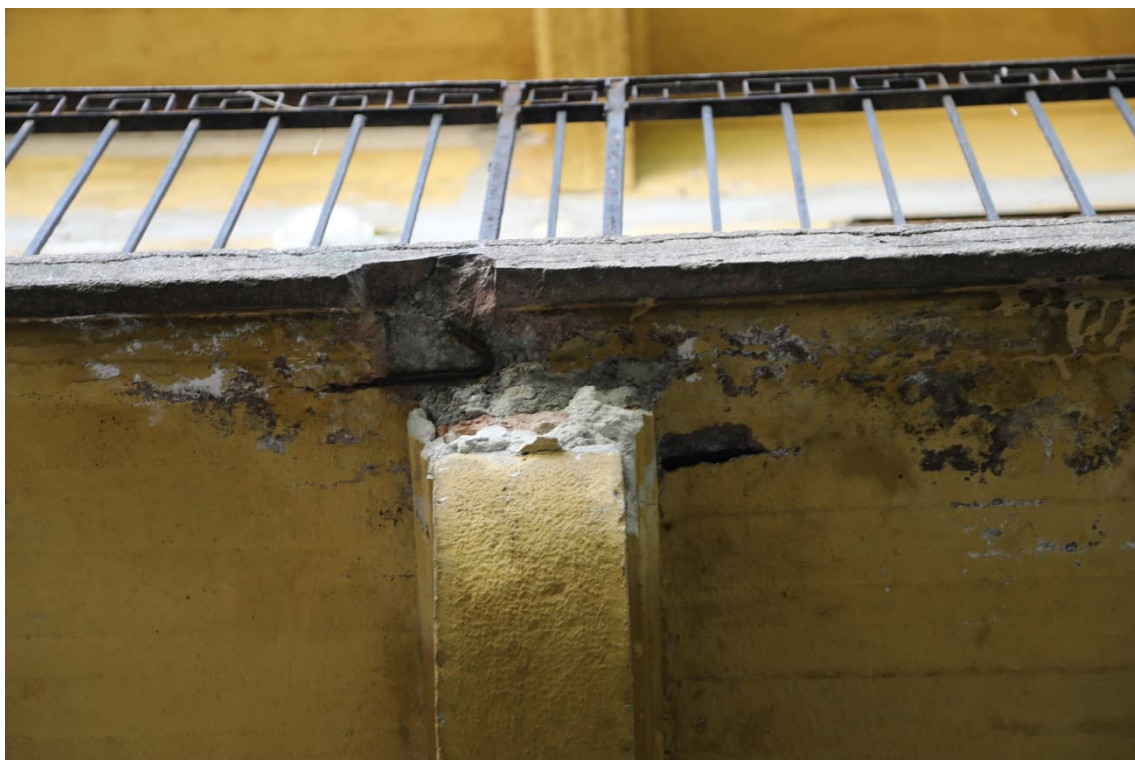
Kezdődő betontakarás leválás.

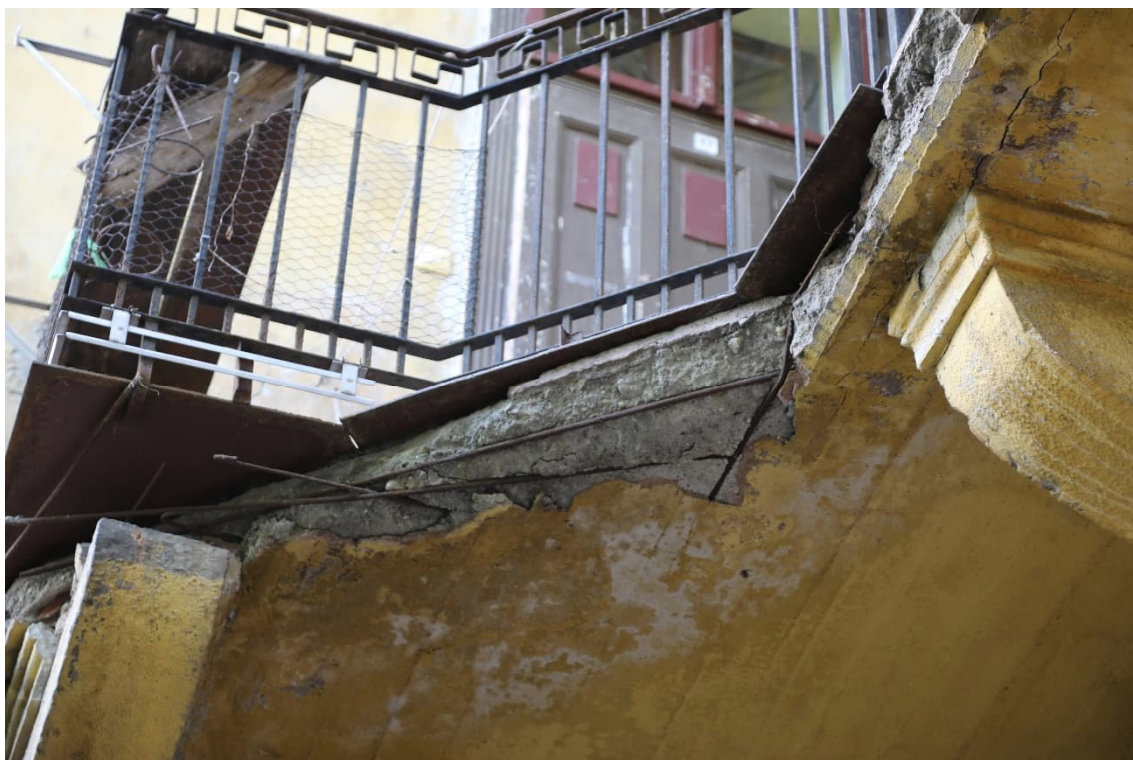
A sarokban már a konzolról is lefagyott a beton.

Azokon a helyeken, ahol nagyobb mennyiségű beton hiányzik (pl. I. emelet bal oldali sarok.) Megfelelő zsaluzatot készítünk. Betonjavító anyagnak a Technowato Keston PCC betonjavító habarcsát javasolom, vagy vele azonos értékű betonjavító anyagot is lehet használni. A felhasznált anyagnak legalább 35 N/mm² szilárdságot tudnia kell. A húzószilárdság legalább 5 N/mm² -t érje el.

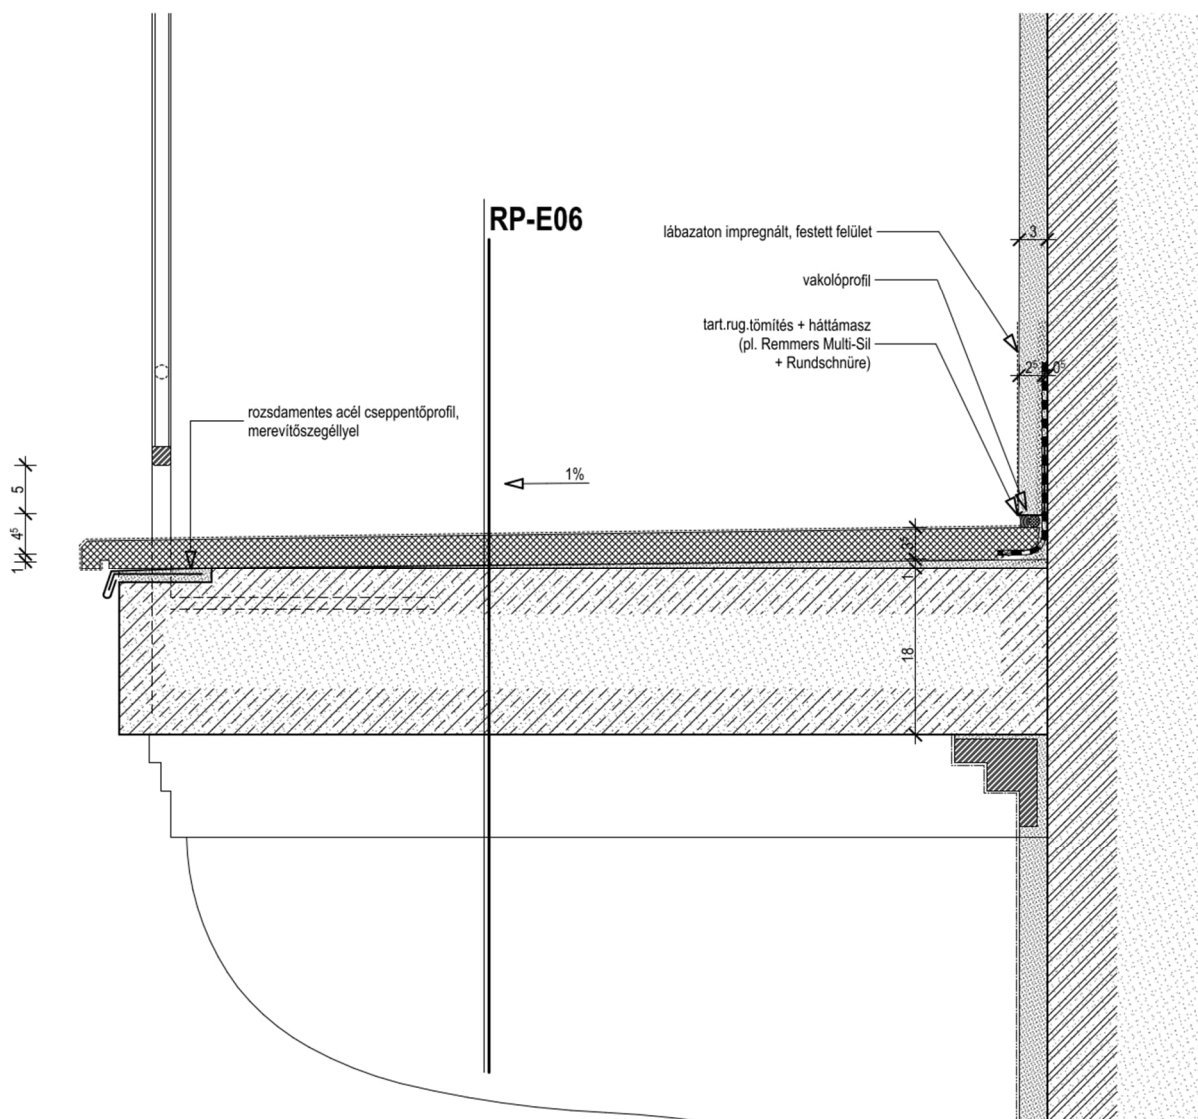
Véleményem szerint a fenti megoldás nehezen kivitelezhető főleg a műkőben kialakított vízzir! Javasolom a cseppentőlemez kinyújtását a műkő széléig, mely egyben zsazuzatként is szolgál. A kinyúlás maximum 3 cm legyen.
