# FAANYAGVÉDELMI SZAKVÉLEMÉNY

Budapest, VII. Nefelejcs utca 63. sz. alatti épület tetőszerkezetéről

Budapest, 2022. május 6.

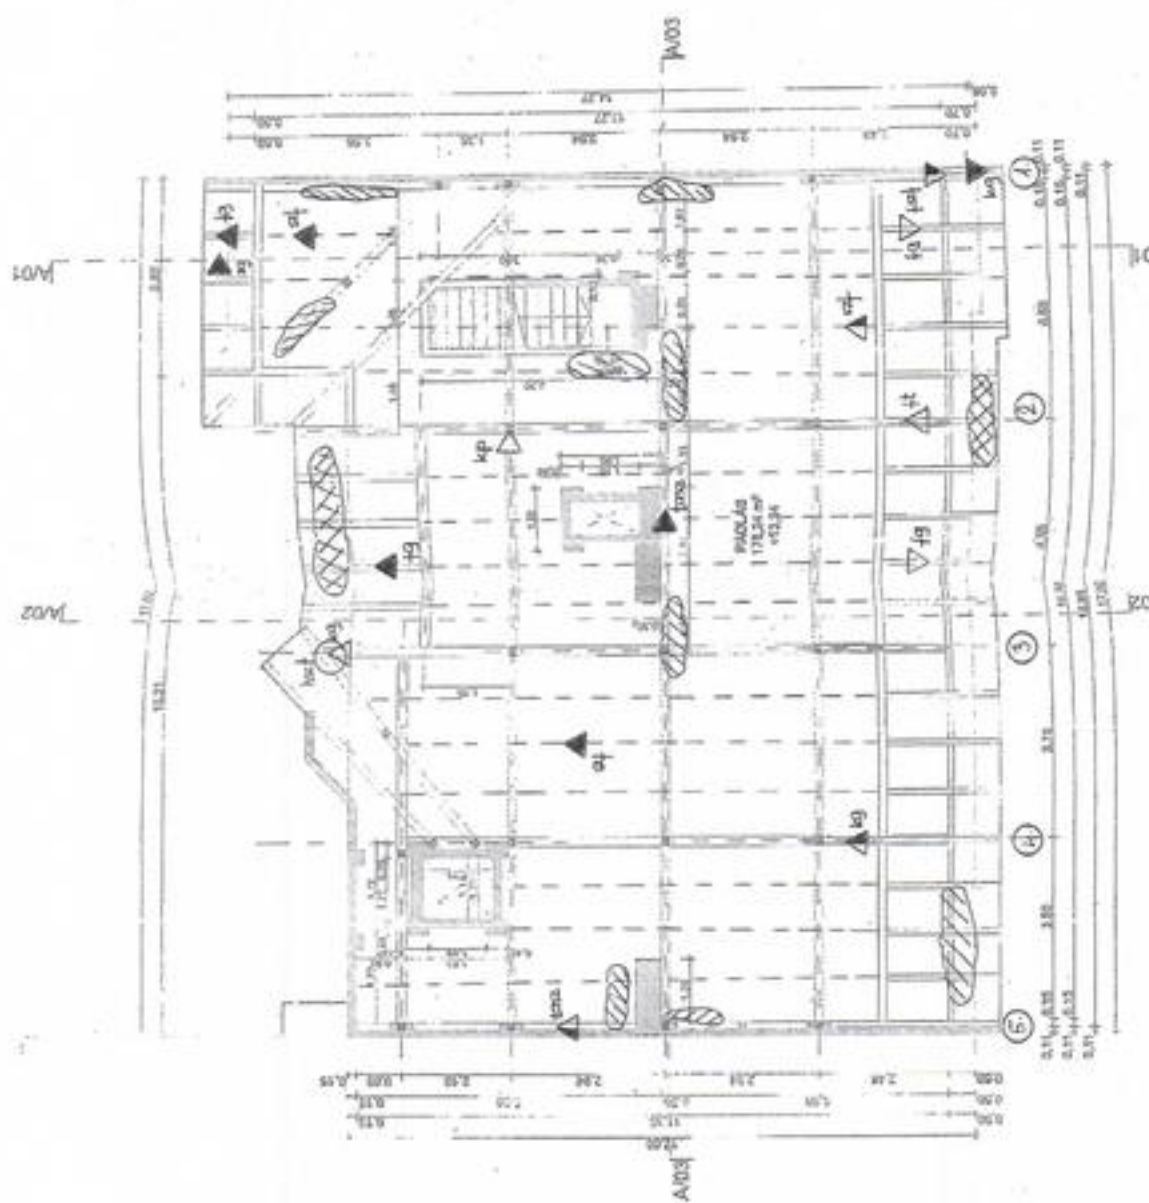
BUDAPEST, VII. NEFELEJCS UTCA 3. SZ. LAKÓHÁZ.  
TEŐSZERKEZET HBAVÁZRAJZ

A mellékelt felmérési rajzon rögzítettem a beszámozott főszer állásokat, valamint a károsodott tetőszéki elemek helyét. Az alkalmazott szimbolikus jelek utalnak a károsodás mechanikai vagy biológiai eredetére és ez utóbbi esetben annak mértékére is.

Főszaru- állás	Károsodott elemek	Károsodás mélysége (cm)	Károsító	Java- solt be- avat- kozás	Meg- jegyzés
1.	<u>Utcai oldal</u> kötőgerenda főfalán fekvő vége főszarufa kéregmaradványokat tartalmaz	Ø 1-2	Cc, Dp Hb	rcs b	
1.-2. között	<u>Utcai oldal</u> 1. fiókgerenda keresztbe repedt 3. szarufa <u>Udvari oldal</u> 1. fiókgerenda 1. szarufa sárgerenda	2-3 Ø Ø Ø	La Ts Ts Ts	st h + m cs cs rcs	Aktív gomba fertőzés
2.	<u>Utcai oldal</u> ferdetámasz repedt ereszdeszkázat hiányos, elkorhadt <u>Udvari oldal</u> székoszlop bal oldali karpántja keresztbe repedt			st cs st	
2.-3. között	<u>Utcai oldal</u> 3. fiókgerenda repedt taréjszelemen <u>Udvari oldal</u> 3. fiókgerenda ereszdeszkázat teljesen elkorhadt	Ø Ø	Cc, La Ts	st rcs cs cs	Aktív fertőzés
3.	<u>Udvari oldal</u> a kötőgerenda vége nem csatlakozik a hajlat alatti kötőgerendába			jav.

3.-4. között	<u>Udvari oldal</u> 2. szarufa felső szakasza	5-6	Ts	rcs	Aktív fertőzés
4.	<u>Utcái oldal</u> kötőgerenda	1-2	La	b	
5.	<u>Udvari oldal</u> az oldalfalnál húzódó rövid taréjszelemen	1-2	La	b

A **tetőszerkezetbe** beépített szerkezeti elemek között a biológiailag károsodottak száma mindössze 11 db. A fertőzés mértékétől függően 7 db elem teljes, vagy részleges cseréjét javasoltam, 4 db kisebb mértékben fertőzött elem a károsodott réteg lebárdolásával és szükség szerinti megerősítéssel helyreállítható.

A fentiekén kívül 5 db repedt szerkezeti elem megtarthatóságáról vagy megerősítésének szükségességéről és módjáról statikai felülvizsgálattal kell dönteni, valamint egy helyen a szerkezeti kötések javítása szükséges.
