# FAANYAGVÉDELMI SZAKVÉLEMÉNY

Budapest, VII. Péterfy Sándor utca 43. sz. alatti épület tetőszerkezetéről

Budapest, 2023. április 21.

BUDAPEST, VII. PÉTERFY SÁNDOR UTCA 48. SZ. ÉPÜLET  
TETŐSZERKEZET HIBAVÁZRAJZ

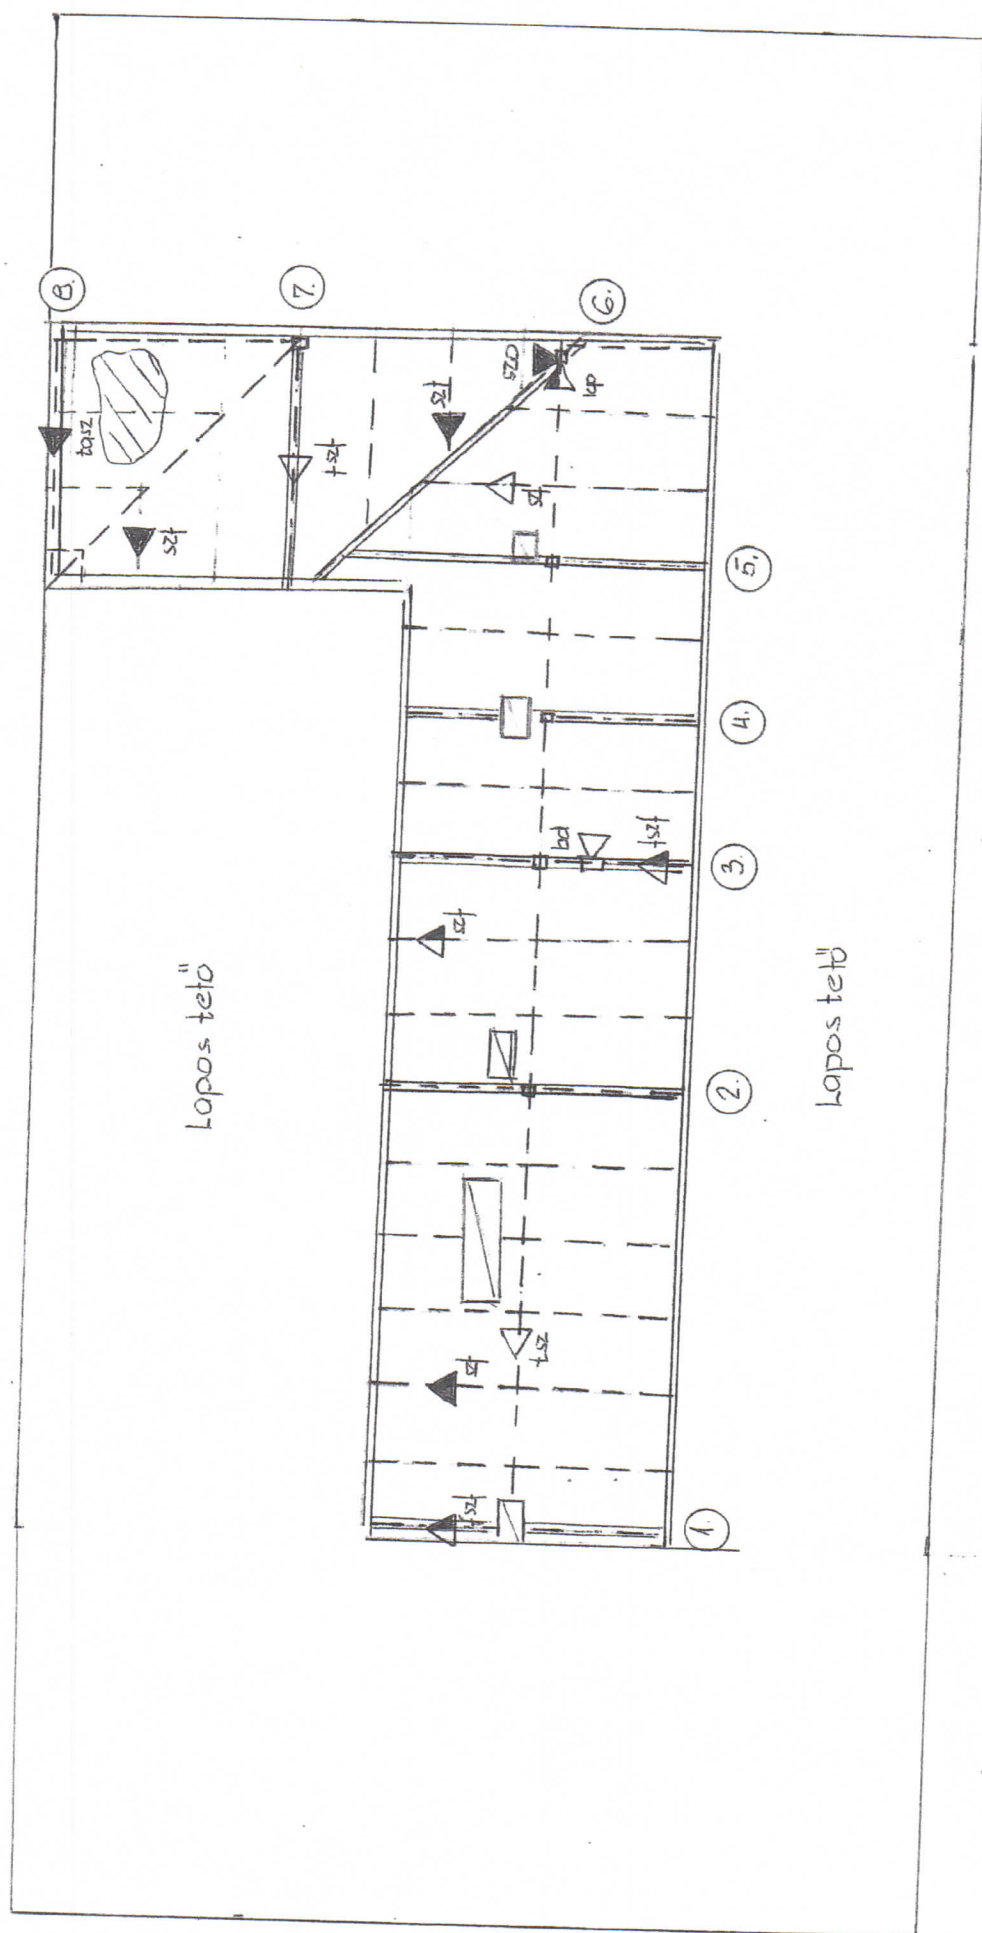
A mellékelt vázlatrajzon rögzítettem a beszámozott főszeru állásokat, valamint a károsodott tetőszéki elemek helyét. Az alkalmazott szimbolikus jelek utalnak a károsodás mechanikai vagy biológiai eredetére és ez utóbbi esetben annak mértékére is.

| <b>Főszaru-<br/>állás</b> | <b>Károsodott elemek</b> | <b>Károsodás<br/>mélysége<br/>(cm)</b> | <b>Károsító</b> | <b>Java-<br/>solt be-<br/>avat-<br/>kozás</b> | <b>Meg-<br/>jegyzés</b> |
|---|---|--|---|---|---|
| <b>1.</b> | <b><u>Udvari tetősík</u></b><br>főszarufa | 1-2 | La | b | |
| <b>1.-2.<br/>között</b> | <b><u>Udvari tetősík</u></b><br>2. szarufa<br>taréjszelemen szakszerűtlenül<br>toldott | 4-5 | La | cs<br><br>st | |
| <b>2.-3.<br/>között</b> | <b><u>Udvari tetősík</u></b><br>2. szarufa | 1-2 | La | b | |
| <b>3.</b> | <b><u>Utcai tetősík</u></b><br>bakdúc repedt<br>főszarufa | 1-2 | Hb | st<br>b | |
| <b>5.-6.<br/>között</b> | <b><u>Udvari tetősík</u></b><br>1. szarufa repedt | | | st | |
| <b>6.</b> | <b><u>Udvari tetősík</u></b><br>székoszlop körbe<br>karpánt | 4-5<br>1-2 | Cc, La<br>La | cs<br>b | |
| <b>6.-7.<br/>között</b> | <b><u>Udvari tetősík</u></b><br>2. szarufa (csonka) | 5-6 | Cc, La | cs | |
| <b>7.</b> | <b><u>Udvari tetősík</u></b><br>főszarufa több sávban átlósan<br>repedt | | | st | |
| <b>7.-8.<br/>között</b> | <b><u>Udvari tetősík</u></b><br>2. szarufa vége szakszerűtlenül<br>toldott, a toldásnál | 3-4 | Cc, La | cs | |
| <b>8.</b> | <b><u>Udvari tetősík</u></b><br>talpszelemen<br>(beszakadt héjazat) | Ø | Cc, La, Dp | cs | |

A **tetőszékbe** beépített szerkezeti elemek között a biológiailag károsodottak száma mindössze 9 db. A fertőzés mértékétől függően 5 db elem cseréjét javasoltam, 4 db kismértékben fertőzött elem a károsodott réteg lebárdolásával és szükség szerinti megerősítéssel helyreállítható.

A fentiekén kívül 3 db szakszerűtlenül toldott, illetve repedt szerkezeti elem megtarthatóságáról illetve megerősítésének szükségességéről és módjáról statikai felülvizsgálattal kell dönten.

- 1./ A cserélendő tetőszerkezeti elemeket ki kell bontani a padlástérből el kell távolítani és elégetve meg kell semmisíteni.
- 2./ A lebárdolásra kerülő tetőszerkezeti elemekről a gomba vagy rovarfertőzött (elszíneződött, csökkent szilárdsági értékű, gombabontott, rovarjáratokat tartalmazó) részeket teljes egészében el kell távolítani, majd az ép, egészséges faanyagot a későbbiekben ismertetett vegyszerek valamelyikével védőkezelésben kell részesíteni és szükség szerint megerősíteni.
