SZAKÉRTŐI VÉLEMÉNY

A BUDAPEST VII. KER., CSÁNYI UTCA 4. SZÁM ALATTI INGATLANON LÉVŐ ÉPÜLETBEN TAPASZTALHATÓ VIZESEDÉSI PROBLÉMÁK SZAKÉRTŐI VIZSGÁLATÁRÓL

Budapest, 2023. június 5.

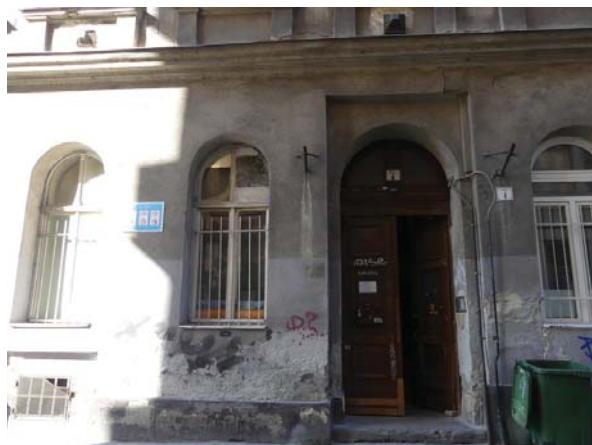
2. kép:

A lábazati részen vakolatleválás és javítás nyomai láthatók

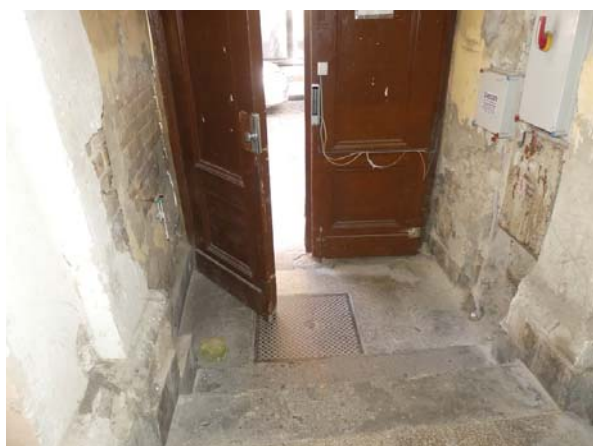
3. kép:

Vakolatleválás a kapu melletti falon

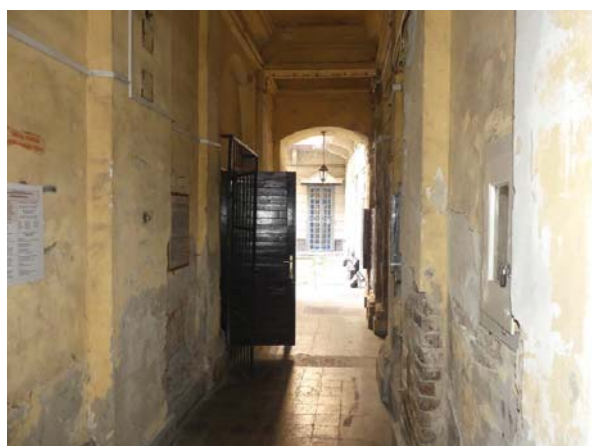
4. kép:

A kapualjban vakolatleválás és javítás nyomai láthatók

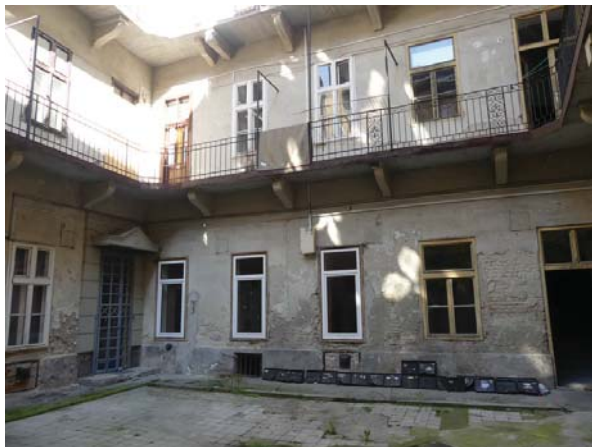
5. kép:

Az udvari homlokzat lábazati részén
jelentős vizesedésnyomok láthatók

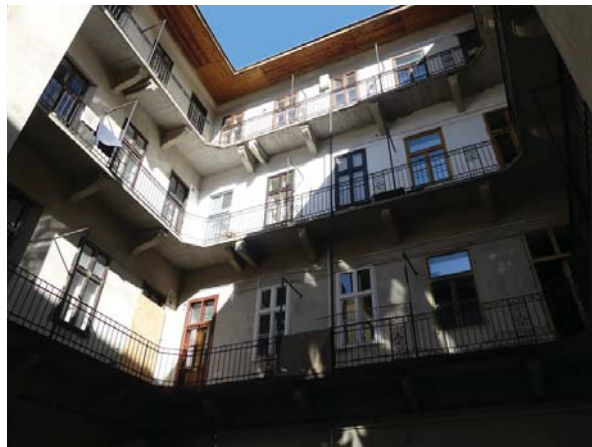
6. kép:

A felsőbb szinteken a vakolat
megfelelő állapotú

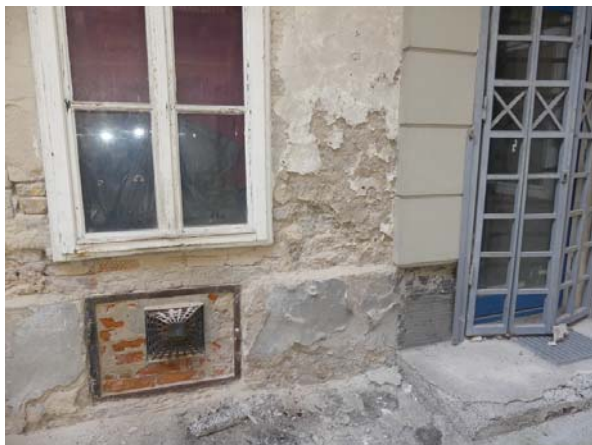
7. kép:

Jelentős vakolat feltáskásodás és leválás

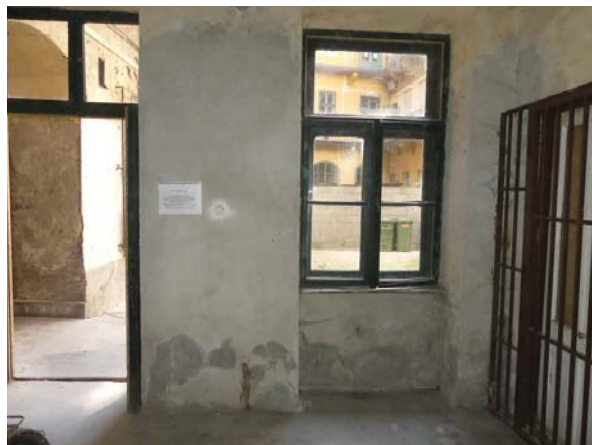
8. kép:

Vizesedés és vakolatjavítás
nyomai a lépcsőházban

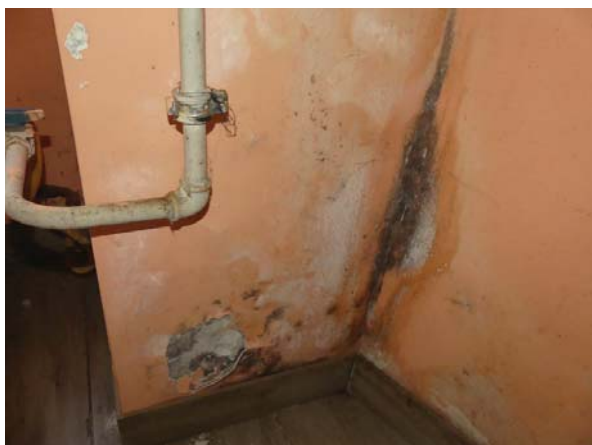
9. kép:

Felázásnyomok és penészesedés
a fsz/2. lakás egyik helyiségében

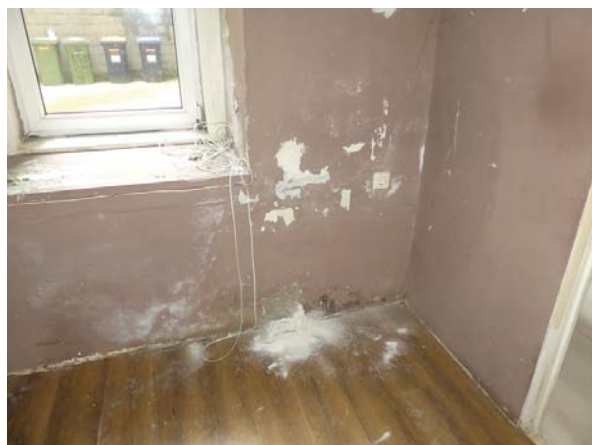
10. kép:

Felázásnyomok és festékleválás
a fsz/2. lakás egyik helyiségében

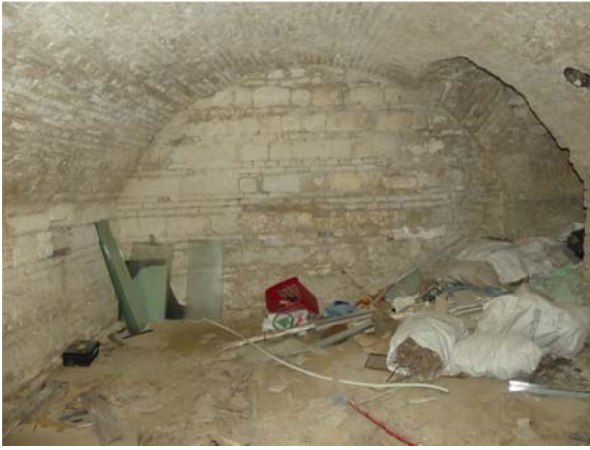
11. kép:
A pince általános állapota

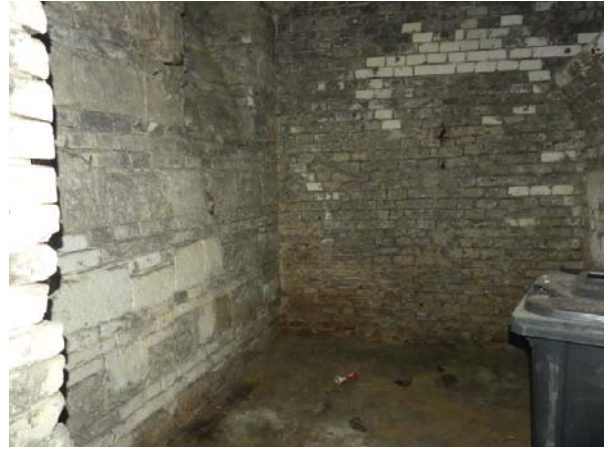
12. kép:
Felületi elszíneződés és sókiválás a pincefalon

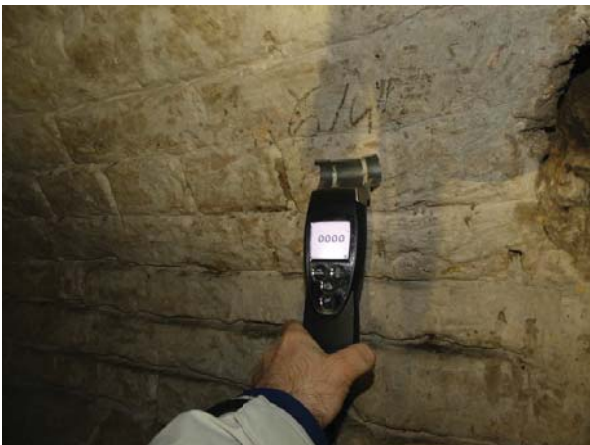
13. kép:
Pincefal, telített szerkezet

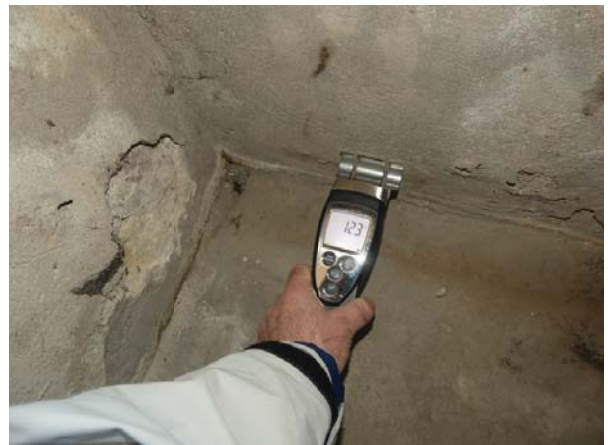
14. kép:
Földszint, lépcsőház, erősen nedves szerkezet

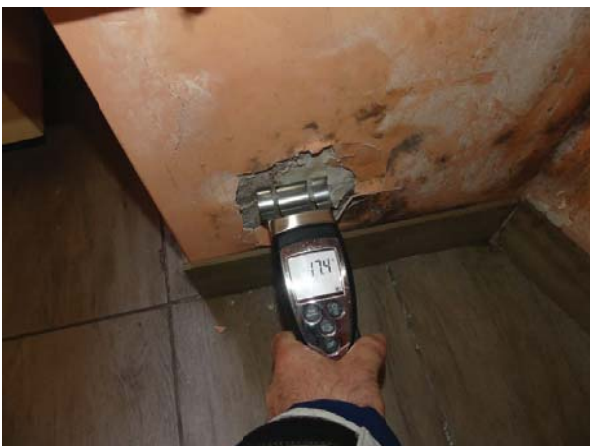
15. kép:
Földszint 2. lakás, erősen nedves szerkezet

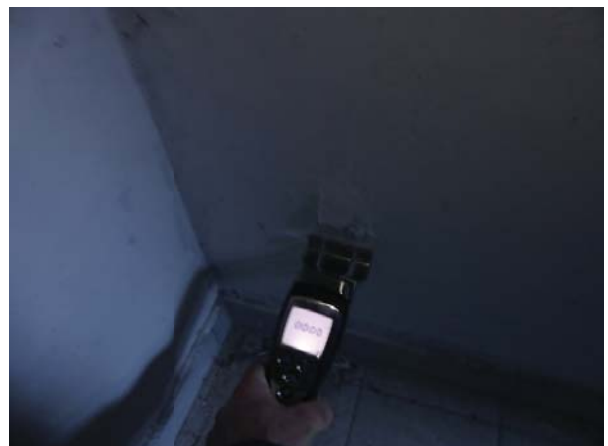
16. kép:
Földszint 5. lakás, telített szerkezet
