Műszaki leírás

a Budapest, VII. kerület Csányi utca 4 alatti Ingatlanban lévő lépcső statikai megerősítéséről, felújításáról.

Budapest, 2023. 06.10.

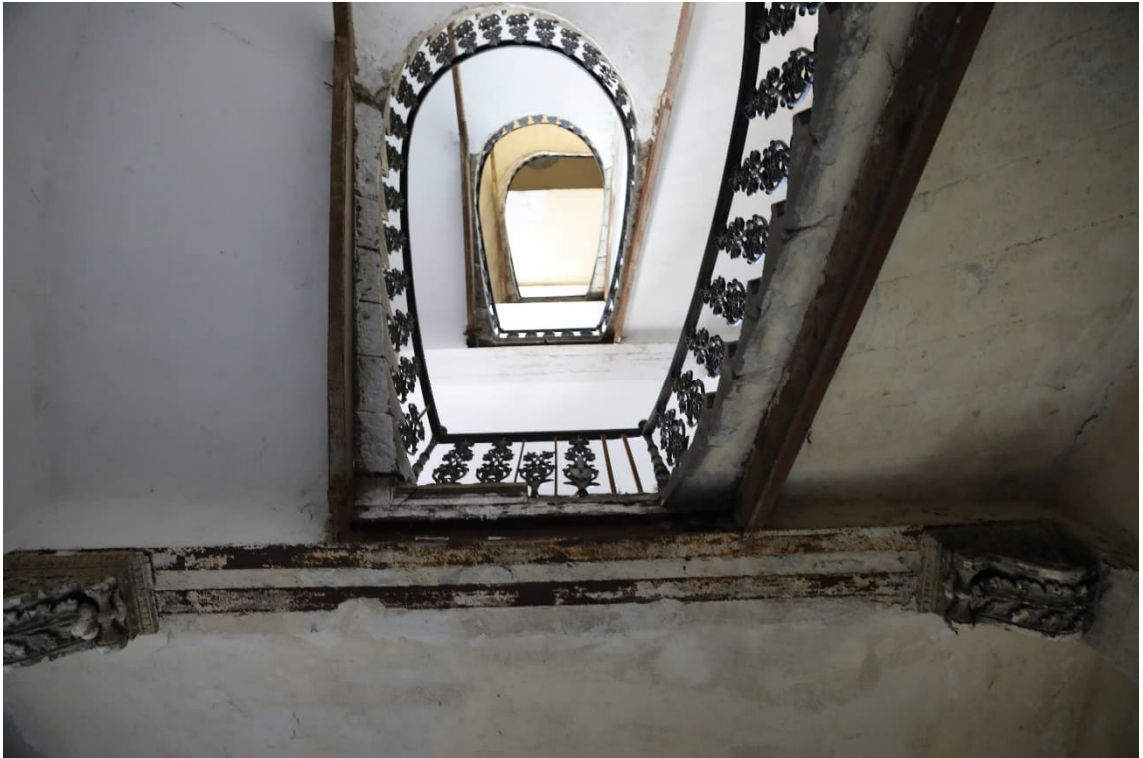
A lépcső eredeti állapotában van. Évekkel ezelőtt I acélgerendákkal gyámolították.

A teljes acélgerendás megtámasztás elbontásra kerül és helyette 5 db csőszelvényű oszlop és az oszlopok által tartott, térgörbe alakú szintén csőszelvényű megtámasztás készül.

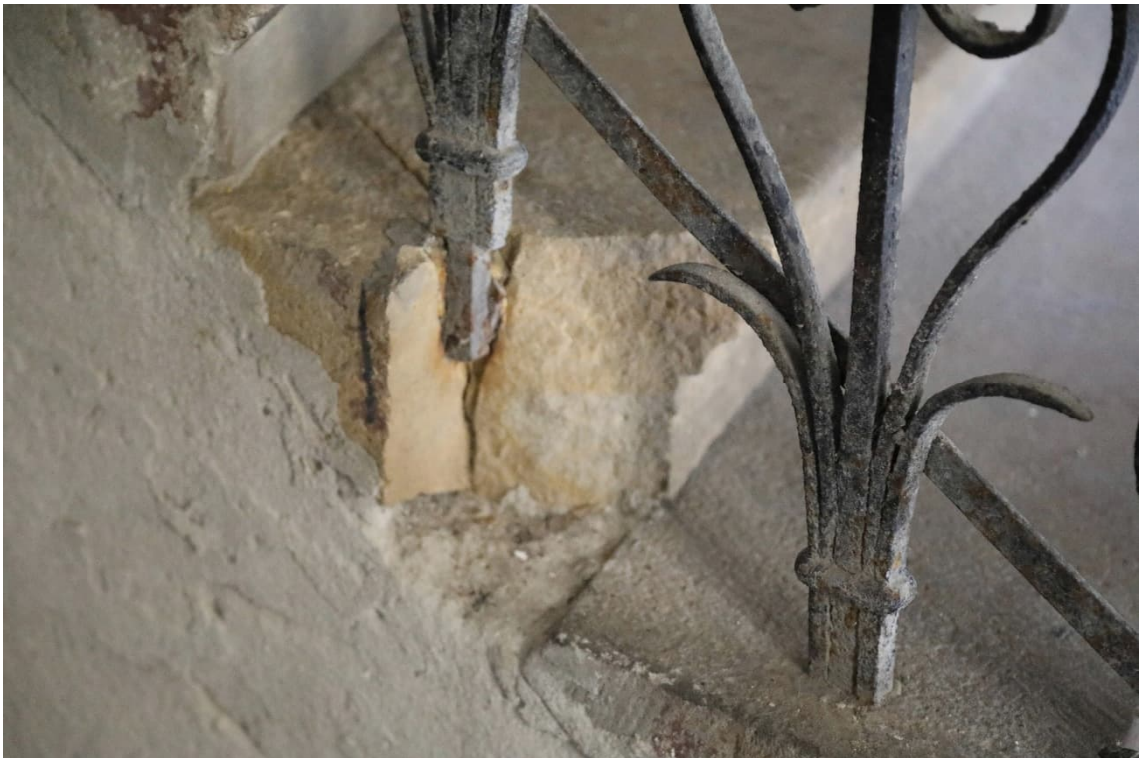
Szerkezetiileg befogott, lebegő természetes kövekből készített lépcső. Építési technológiája a falazással egyidőben a főfalba befalazva és egymásra támaszkodó, karcsú, lebegő lépcső.

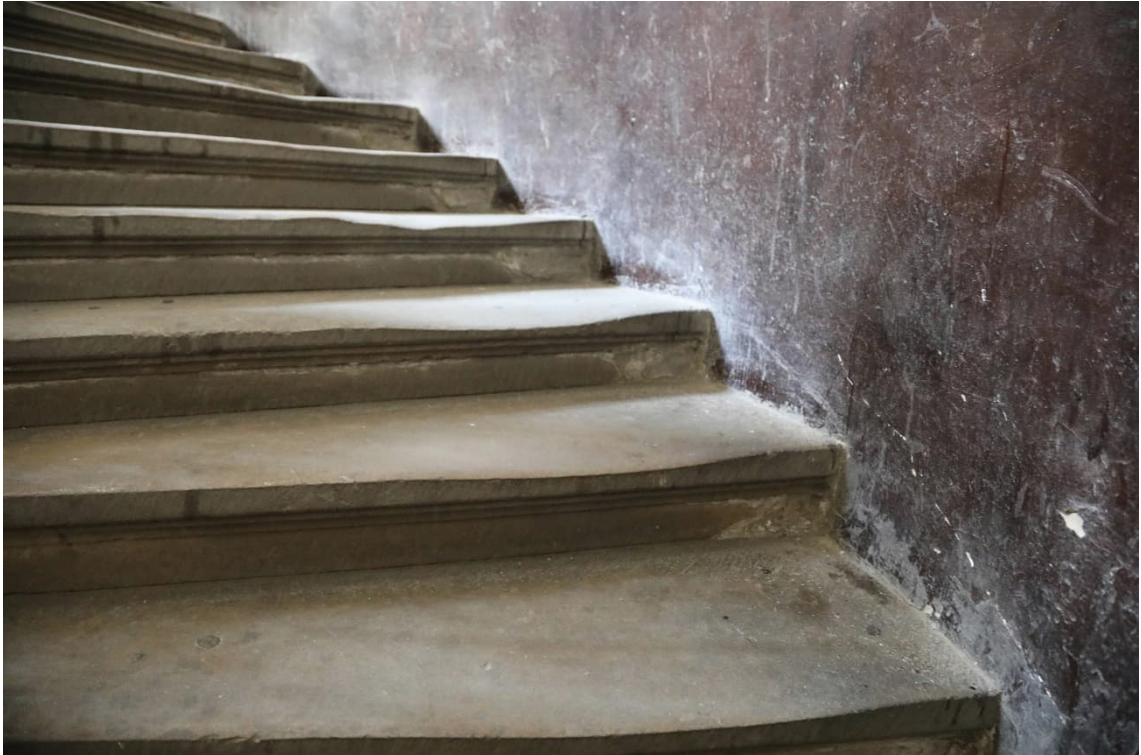
A lépcsőfokokon kitörések és főleg a járóvonalon kopás nyomai láthatók.

Statikailag a lépcső rendben van. Nincsenek meglazult, törött lépcsőfokok. A befogási oldalon a falazat ép, meglazulásra utaló jel nincs.

Először a kőzet kitöréseket javítjuk ki. A korlát lábainál kitört elemeket is ezzel a habarccsal egyenlítjük ki.

Végül a teljes lépcsőfokot bevonjuk ezzel az anyaggal úgy, hogy az ép felületre is legalább 10 mm anyag kerüljön.
