VIZUÁLIS ÉS MŰSZERES FAVIZSGÁLATI ADATLAP

adatfelvétel helye: Bp., VII. Almássy tér

azonosító szám: AT0057

fafaj: Platanus x acerifolia
közönséges platán

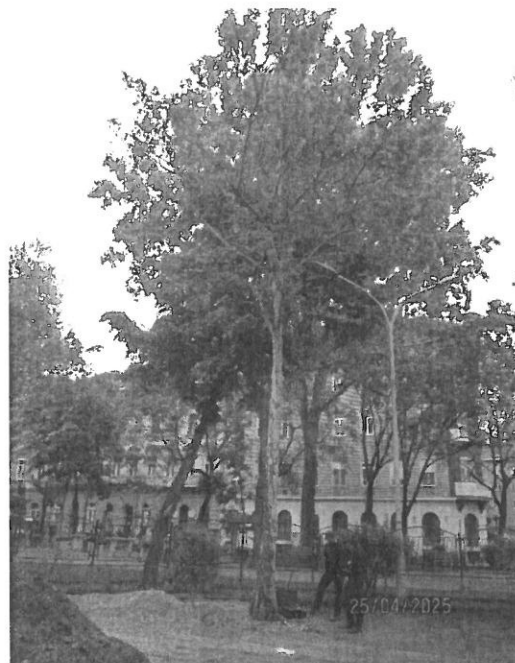
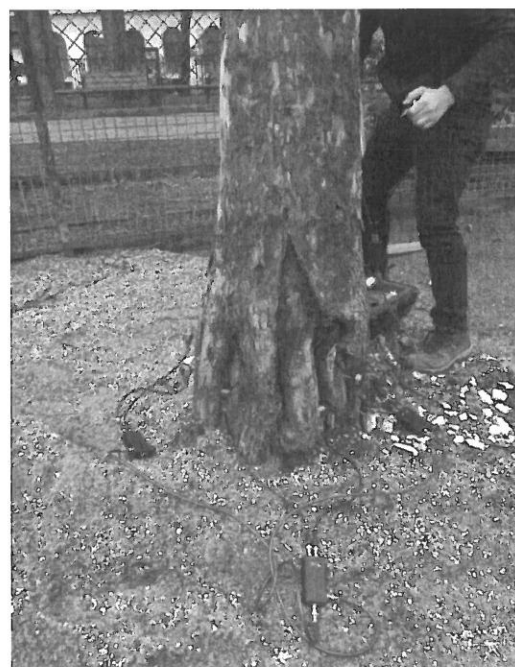
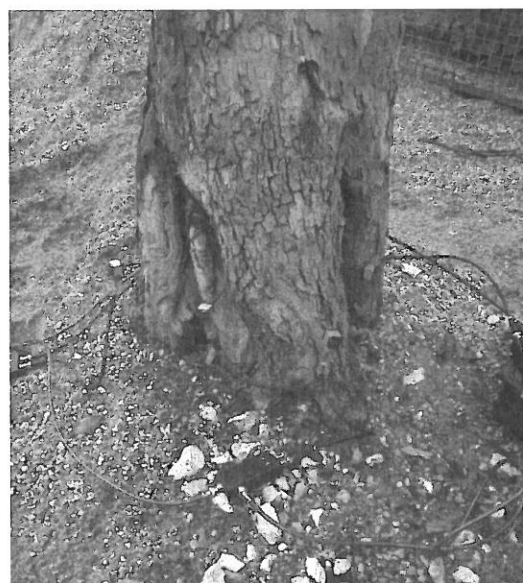
<u>gyökér, gyökérnyak állapot</u>	Radó értékszám:	1
súlyosan sérül, a gyökér terpeszek között korhadt

<u>életképesség</u>	Radó értékszám:	1
Sürgősen lecsereendő állapota vagy károkozás lehetősége miatt

Vizuális vizsgálat összegzése
A fa gyökérnyaki sérülése sok éve elkezdődött, amikor még nem volt védelem rajta a kutyák ellen, ez már kritikus mértékű lett. A hánccs szállít még tápanyagot, a korona kihajtott, a fa statikailag labilis.

Kezelési javaslat:
A műszeres mérés magas kockázatot igazolt, a fa életképessége szakszerű faápolással sem állítható helyre, törés és dőlés veszély miatt <u>sürgősen kivágandó.</u>
