SZAKÉRTŐI VÉLEMÉNY

A BUDAPEST VII. KERÜLET,
DOB UTCA 103. SZÁM

(33840/0/A/1 HELYRAJZI SZÁM)

ALATTI PINCESZINTI HELYISÉG VIZESEDÉSÉNEK
SZAKÉRTŐI VIZSGÁLATÁRÓL

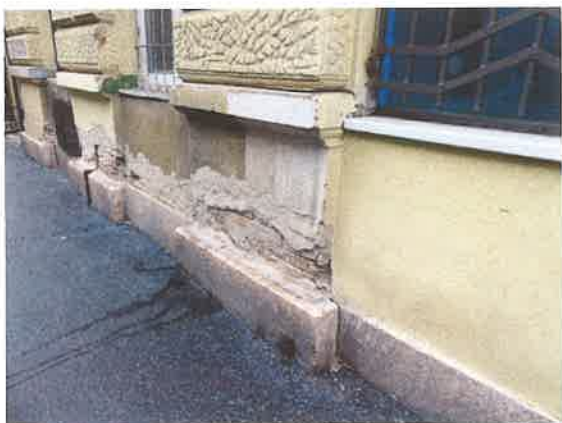
1. kép:

Az épület külső lábazata, hiányos vakolat

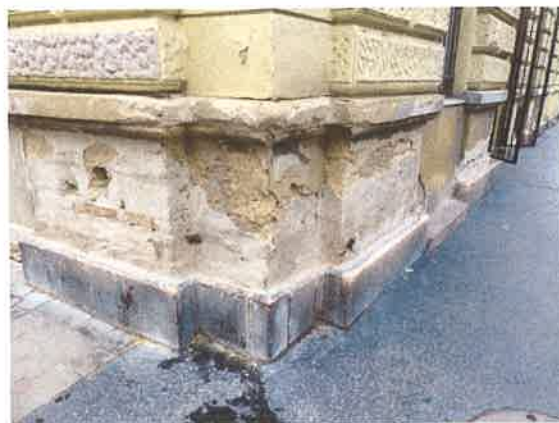
2. kép:

Az épület külső lábazata, hiányos vakolat

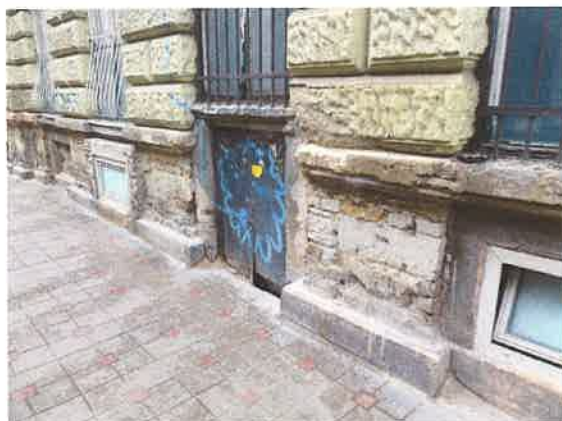
3. kép:

Az épület külső lábazata, hiányos vakolat

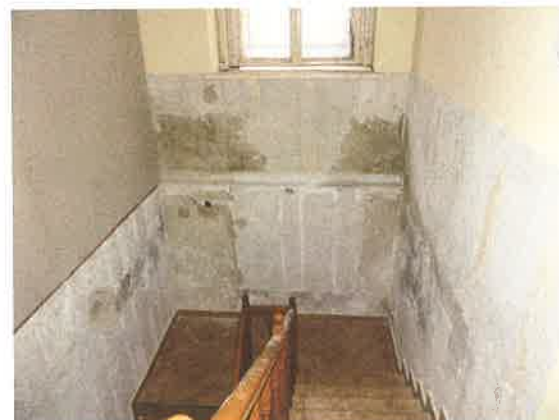
4. kép:

Lejárat a pincébe,
nedvesség nyomok az oldalfalakon

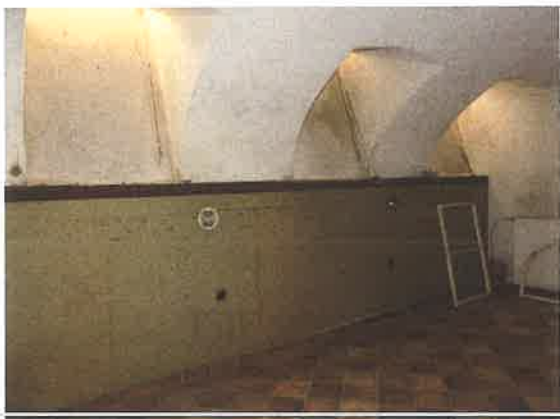
5. kép:
Pinceszinti helyiség, foltos falazat

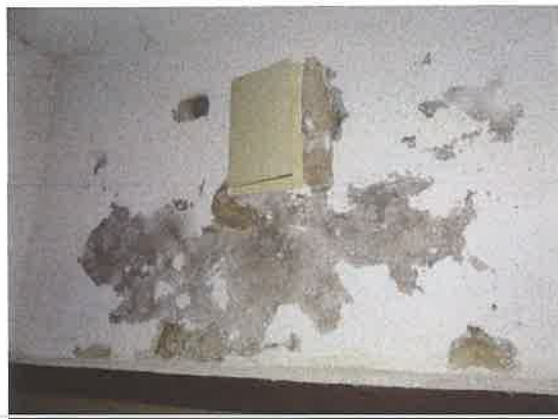
6. kép:
Festékleválás a falon

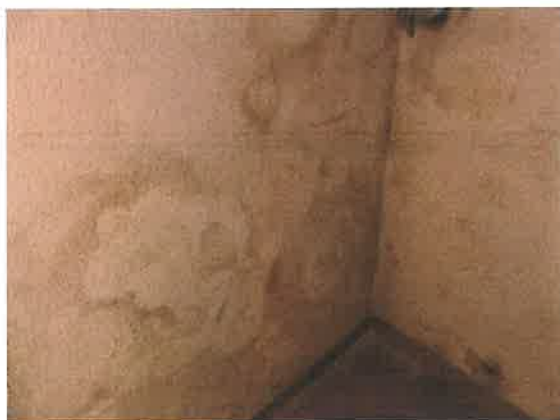
7. kép:
Foltos, penészes falfelület

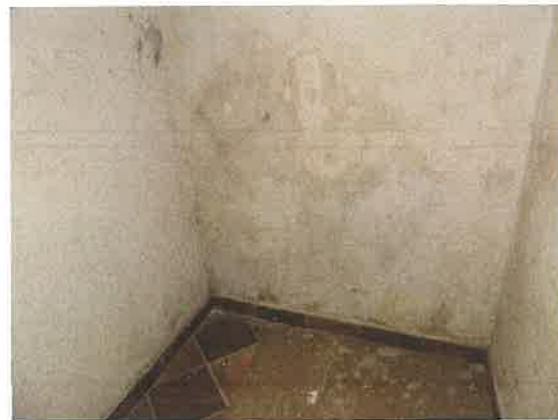
8. kép:
Foltos, penészes falfelület

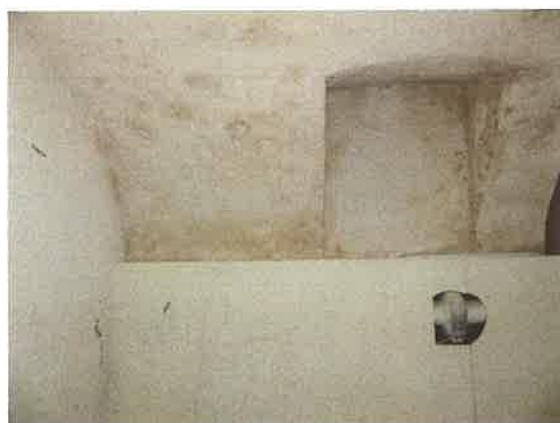
9. kép:
Foltos, penészes falfelület

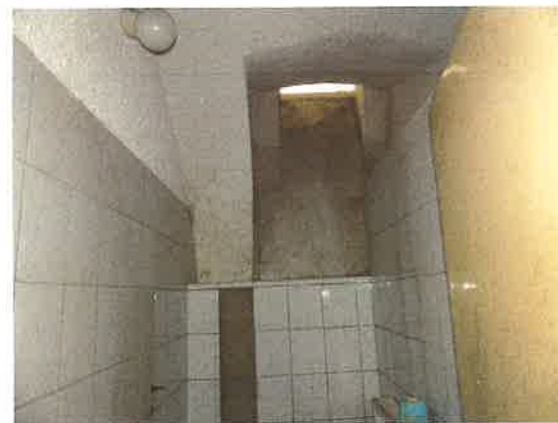
10. kép:
Foltos, penészes falfelület

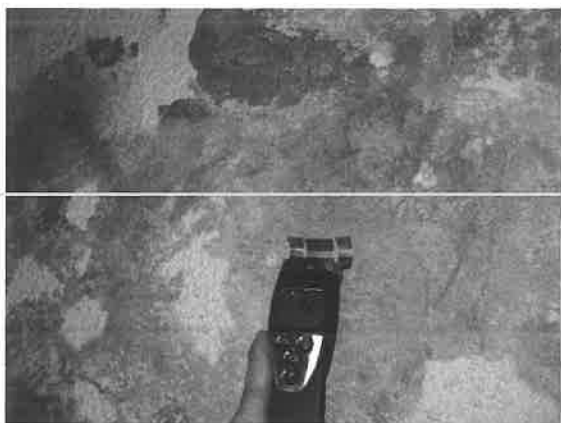
11. kép:

16,2% (m/m) – vizes falazat
