**FAVIZSGÁLATI SZAKVÉLEMÉNY**

Budapest, VII. ker. Hernád u. 3. iskola udvarán élő

5 db fára vonatkozóan

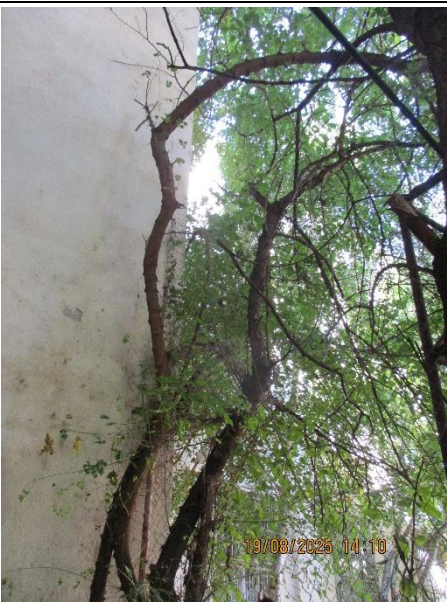
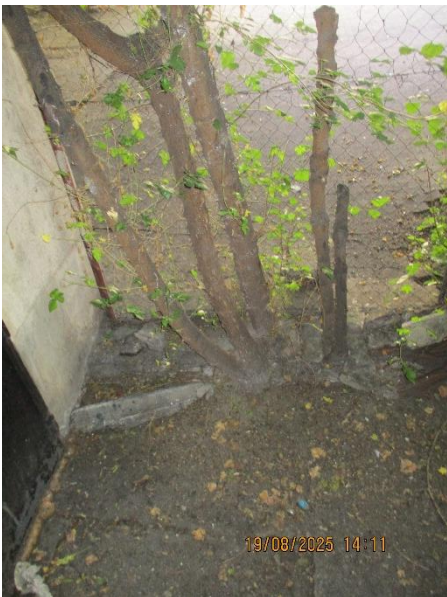
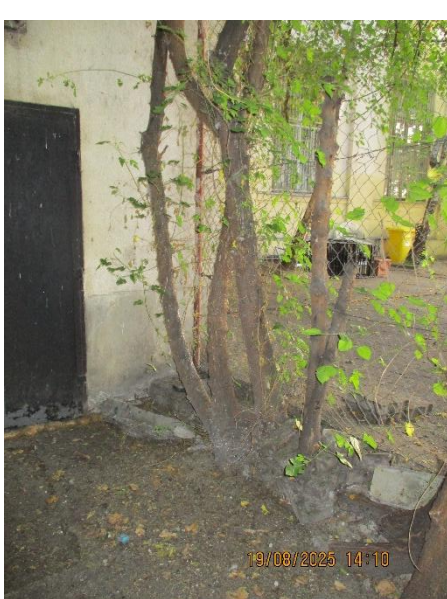
## FAVIZSGÁLATI ADATLAP - 1.

Hrsz:	33009
	sorszám:	<b>HEM0301</b>
	fafaj:	Morus alba
		fehér eperfa
	fahely	beton burkolat
	törzs átmérő /cm	5, 8, 10, 10
	törzs magasság /m	3
	korona átmérő /m	6
	fa magasság /m	7

gyökér és környezet állapot	1
	törzs állapota	2
	korona állapota	1
	életképesség értékelése	1
	állapot mutató	6 %
	<u>Függőlegestől való kitérés:</u>	-
	iránya	-
	súlypont eltolódás mértéke:	-
	A fa értéke:	0.- Ft
<u>Egyedi jellemzők</u>		
Magról spontán szaporodott facsoport a telekhatáron lévő téglasorból nőtt ki, gyökerei szétfeszíti a burkolatokat, épület alapot. Törzsei a dróthálóba nőttek, az ágai súrolják az épület falát. A fényhiány miatt felkopaszodott, koronája közel 90%-ban kiszáradt.		
<u>Beavatkozási javaslat</u>		
Sürgős kivágás az épített elemek és a szomszédos iskolaudvar veszélyeztetése miatt.

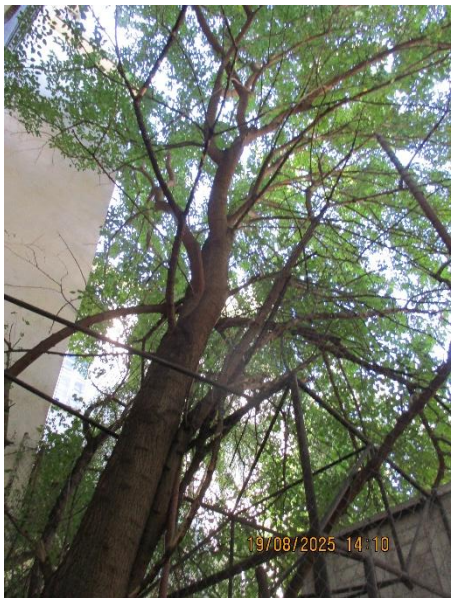
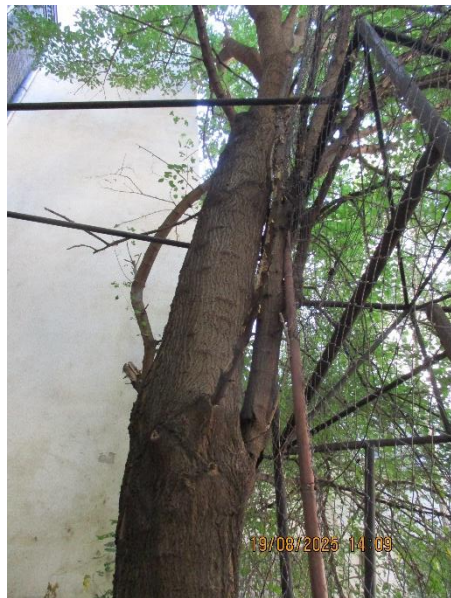
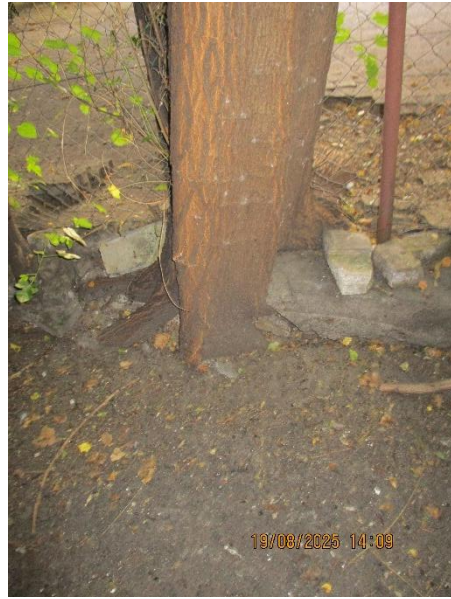
## FAVIZSGÁLATI ADATLAP - 2.

Hrsz:	33009
	sorszám:	<b>HEM0302</b>
	fafaj:	Morus alba
		fehér eperfa
	fahely	beton burkolat
	törzs átmérő /cm	35
	törzs magasság /m	4
	korona átmérő /m	8
	fa magasság /m	10
	gyökér és környezet állapota	1
törzs állapota	1	
korona állapota	2	
életképesség értékelése	1	
állapot mutató	6 %	
	<u>Függőlegestől való kitérés:</u>	közepes
	iránya	ÉK
	súlypont eltolódás mértéke:	2 m
	A fa értéke:	0.- Ft

<u>Egyedi jellemzők</u>	
	Vélhetően spontán szaporodott fa a telekhatáron lévő téglasorból nőtt ki, a felszínen futó tám gyökerei szétfeszítik a szomszédos sportpálya burkolatát. Törzse a kerítésre támaszkodik, koronája szinte teljesen a szomszéd iskolaudvar felett van, a korárpalánkra nőttek ágai. Száraz hajtások és törtt ágvégek kb. 50 %.	
	<u>Beavatkozási javaslat</u>	
	sürgős kivágás a szomszédos iskolaudvar baleset veszélyeztetése miatt

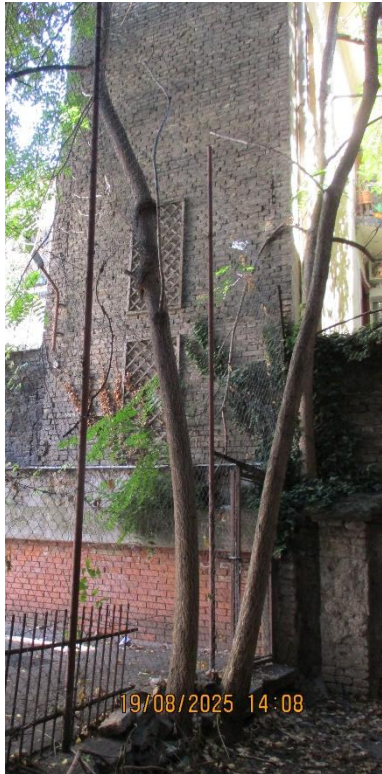
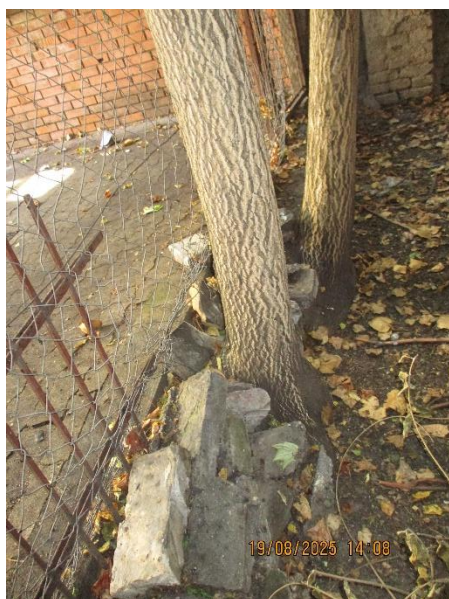
### FAVIZSGÁLATI ADATLAP - 3.

adatfelvétel időpontja:	2025. 08. 19.
	adatfelvétel helye:	Bp., Hernád u. 3.
		intézmény udvar
	Hrsz:	33009
	sorszám:	<b>HEM0303</b>
	fafaj:	Ailanthus altissima
		mirigyes bálványfa
	fahely	beton burkolat
törzs átmérő /cm	15	
törzs magasság /m	4	
korona átmérő /m	6	
fa magasság /m	8	
gyökér és környezet állapota	1	
törzs állapota	1	
korona állapota	1	
életképesség értékelése	1	
állapot mutató	0 %	
<u>Függőlegestől való kitérés:</u>	közepes	
iránya	ÉK	
súlypont eltolódás mértéke:	2 m	
A fa értéke:	0.- Ft	
<p><u>Egyedi jellemzők</u>            Invazív fafaj, spontán szaporodott fa a telekhatáron lévő téglasorból nőtt ki, gyökerei szétfeszítették az épített elemeket. Törzse a kerítés felett a koronát a szomszéd iskolaudvar fölé emelte a fényhiány miatt felkopaszodott. Közel 100%-ban kiszáradt.</p>		
<p><u>Beavatkozási javaslat</u>            Sürgős kivágás az épített elemek és a szomszédos iskolaudvar veszélyeztetése miatt.</p>

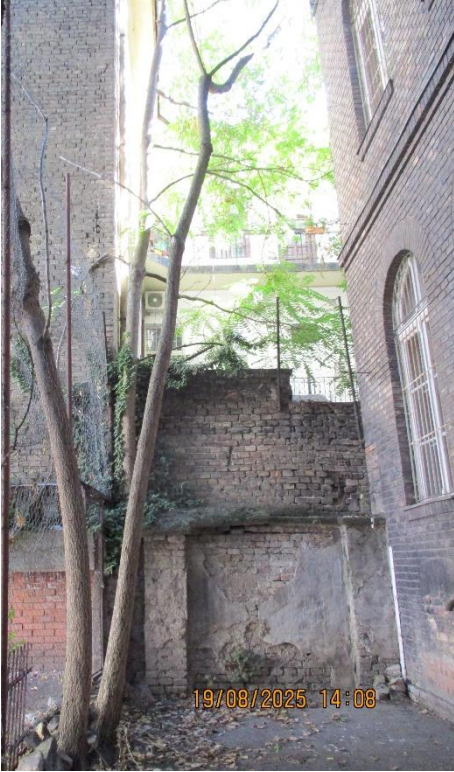
**FAVIZSGÁLATI ADATLAP - 4.**

adatfelvétel időpontja:	2025. 08. 19.
	adatfelvétel helye:	Bp., Hernád u. 3.
		intézmény udvar
	Hrsz:	33009
	sorszám:	<b>HEM0304</b>
	fafaj:	Ailanthus altissima
		mirigyes bálványfa
	fahely	beton burkolat
	törzs átmérő /cm	15
	törzs magasság /m	4
	korona átmérő /m	6
	fa magasság /m	8
gyökér és környezet állapota	1	
törzs állapota	1	
korona állapota	1	
életképesség értékelése	1	
állapot mutató	0 %	
<u>Függőlegestől való kitérés:</u>	közepes	
iránya	DNy	
súlypont eltolódás mértéke:	2 m	
A fa értéke:	0.- Ft	
<p><u>Egyedi jellemzők</u>                  Invazív fafaj, spontán szaporodott fa a telekhatáron lévő téglasorból nőtt ki, gyökerei szétfeszítették az épített elemeket. Törzse az iskolaépület irányába nőtt a fényhiány miatt felkopaszodott. Koronája közel 100%-ban kiszáradt.</p> <p><u>Beavatkozási javaslat</u>                  sürgős kivágás a saját építmény veszélyeztetés miatt</p>

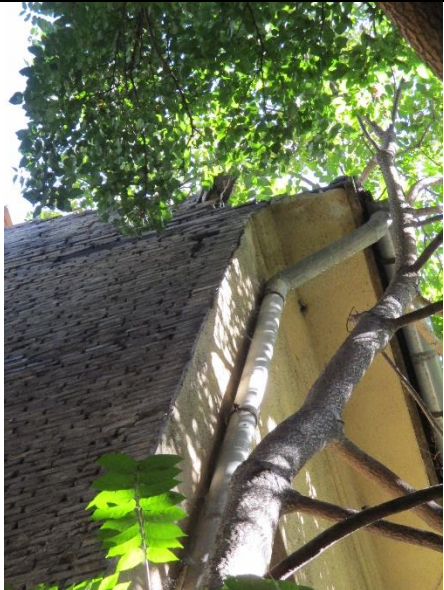
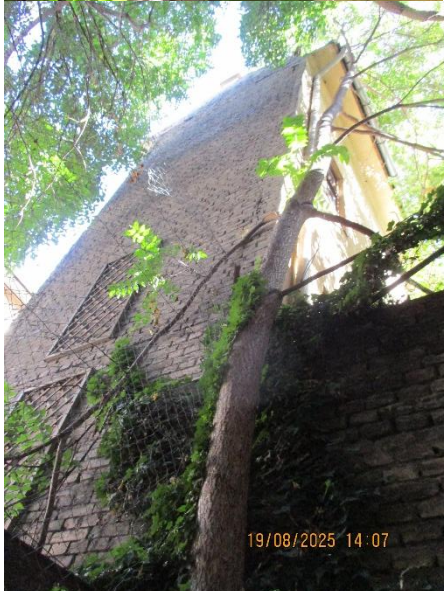
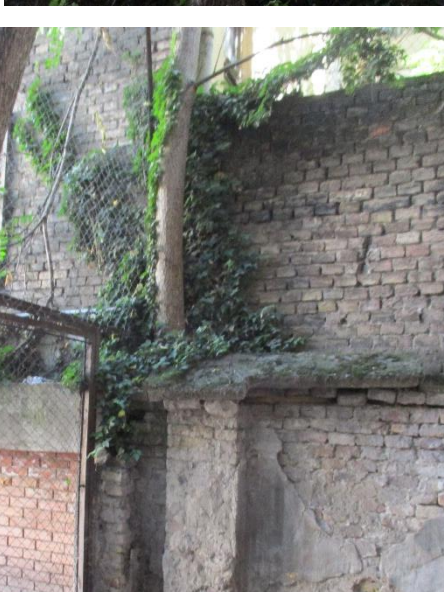
## FAVIZSGÁLATI ADATLAP - 5.

Hrsz:	33009
	sorszám:	<b>HEM0305</b>
	fafaj:	Ailanthus altissima
		mirigyes bálványfa
	fahely	beton burkolat
	törzs átmérő /cm	15
	törzs magasság /m	4
	korona átmérő /m	6
	fa magasság /m	8
	gyökér és környezet állapota	1
törzs állapota	1	
korona állapota	2	
életképesség értékelése	1	
állapot mutató	6 %

<u>Egyedi jellemzők</u>	Invasív fafaj, spontán nőtt ki a téglakörítés tetején, gyökere belenőtt az épített elemekbe. A fényhiány miatt felkopaszodott törzse a falnak támaszkodik, ágai szétbontották a szomszédos ház tűzfalát, téglák potyognak az udvarra. Koronája ránőtt a szomszéd épület ereszére.
	<u>Beavatkozási javaslat</u>	sürgős kivágás a szomszédos építmény veszélyeztetés miatt
