## FAVIZSGÁLATI ADATLAP

| | adatfelvétel helye: | Bp., Almássy utca |
| | sorszám: | <b>AT0028</b> |
| | fafaj: | Fraxinus excelsior |

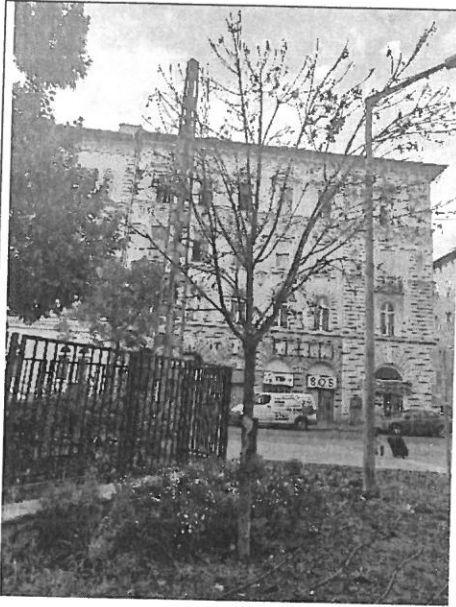
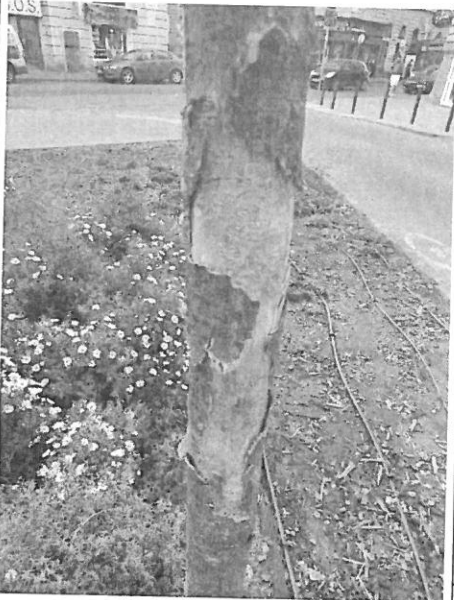
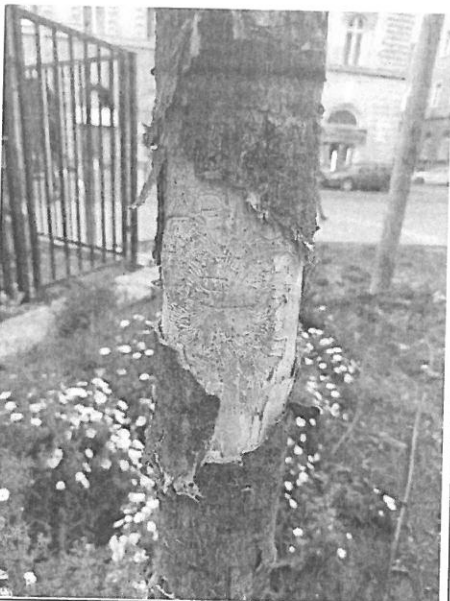
| | életképesség értékelése | 1 |
| | állapot mutató | 0 % |
| | <p>A fiatal fa 100%-ban kiszáradt.<br/> Törzsén a száraz kéreg nagy felületen lehámlott, alatta kőrís szú (Hylesinus fraxini) szijácsba mélyedő anyajáratai és arra merőlegesen a lárvajáratok rendszere látható. A tápanyag ellátási gát olyan súlyos mértékűvé vált, hogy a nedvkeringés hiánya miatt a hajtás majd a törzs és a gyökérrendszer is elhalt, annak ellenére, hogy alatta öntözött cserje terület van, a gyökérzet nem tud felvenni tápanyagot.</p> | |
