MŰEMLÉK INGATLANON MEGLÉVŐ ERKÉLYEK FELÚJÍTÁSA
KIVITELI TERV (ÖRÖKSÉGVÉDELMI ENGEDÉLY-MÓDOSÍTÁS)

ÁLLAPOTDOKUMENTÁCIÓ ÉS MŰLEÍRÁS

**1075 BUDAPEST VII. KERÜLET,
KIRÁLY U 15.**
HRSZ: 34184
műe. törzsszám: 15593, műe. azonosító:
841

Budapest, 2025. március

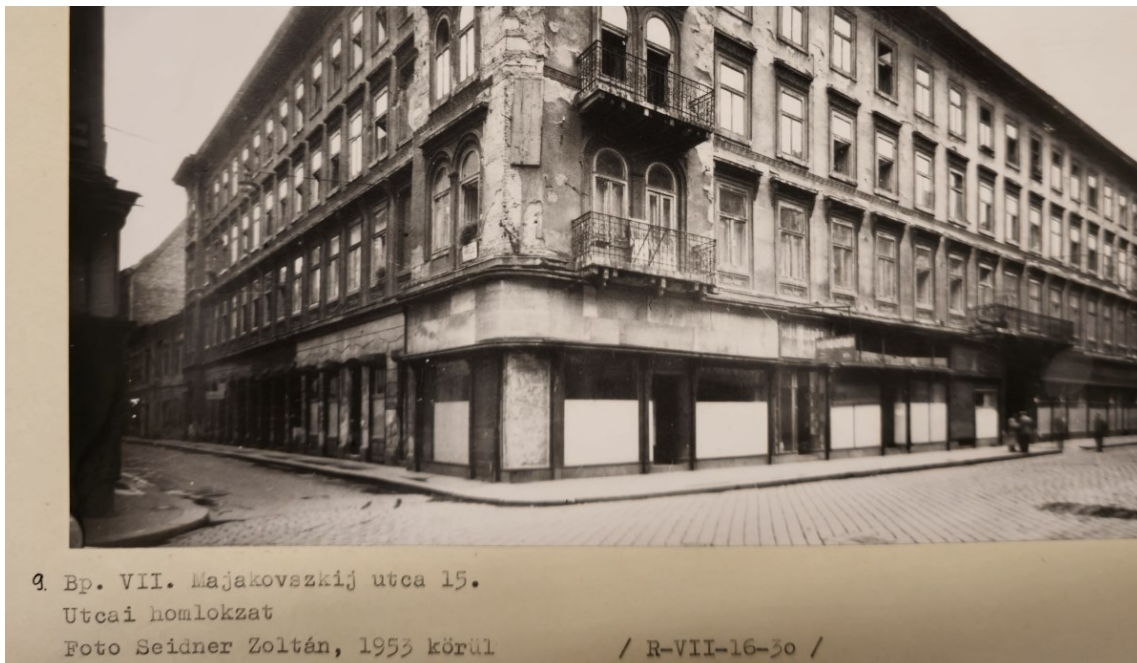
További eredménye a levéltári kutatásnak az 1953 körül kelt, és a Tudományos dokumentációba behivatkozott archív fénykép, ami már „áttört” konzolokkal ábrázolja az épületet. Tudva, hogy a tartószerkezet tönkremenetele 70 évvel ezelőtt, a páros konzolok, öntöttvas korlátok visszabontása és az I szelvények beépítése pedig még korábban, a 20. század első felében történt, felvetül a védőtetők és az első emeleti, bal oldali erkélylemezek szétvételének indokoltsága is.

1. archiv fotó - levéltári archiv fotóról készített fotó, forrás: BFL XV.17.f.306.a.2479 (készítette: Nagy Statika Kft.)

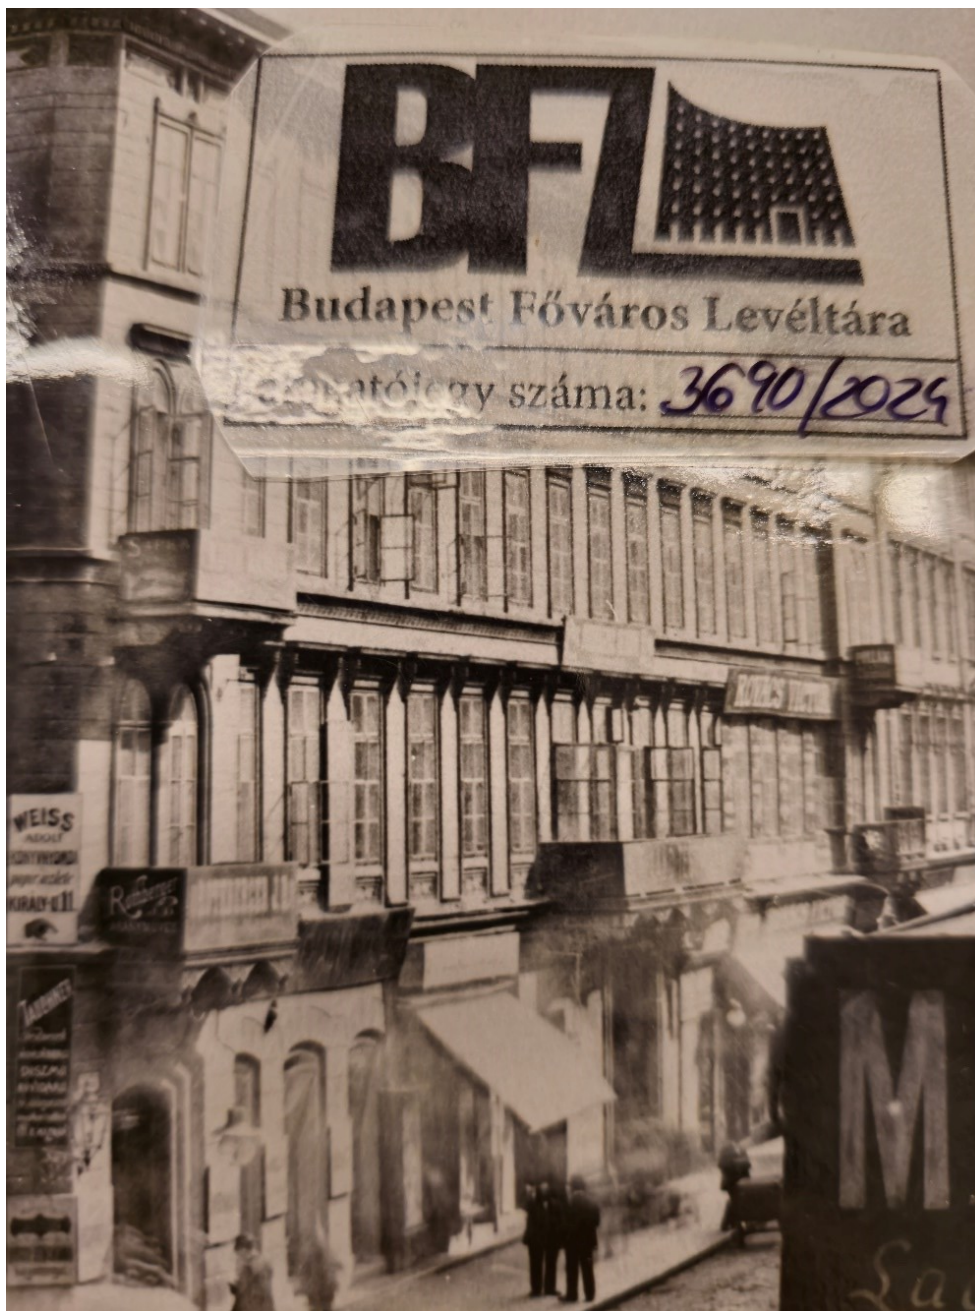
2. archiv fotó - levéltári archiv fotóról készített fotó, forrás: BFL XV.17.f.306.a.2479 (készítette: Nagy Statika Kft.)

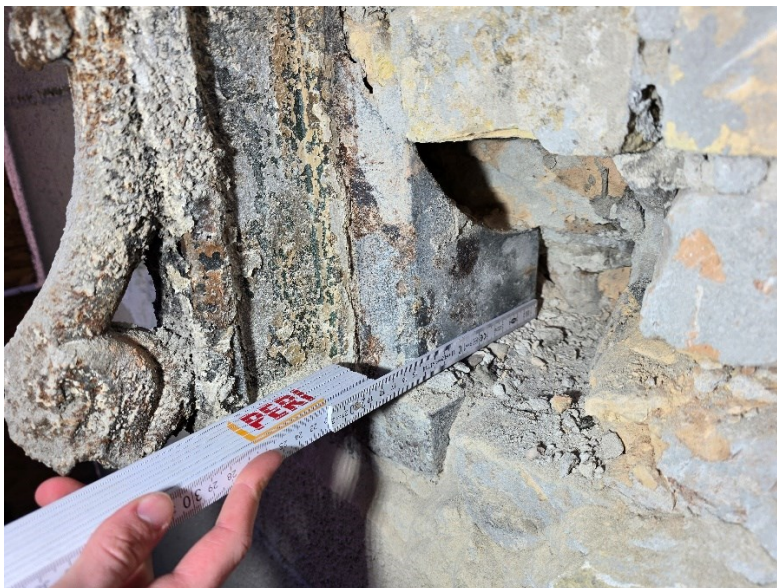
A homlokzati roncsolásos kutatások elvégzését követően 90%-os biztonsággal megállapítottuk, hogy az öntöttvas konzolokhoz nem készült hátrakötés, azok egy, illetve fél téglá mélységben kerültek befalazásra. Ezt követően a belső feltárásokat az utólagos acélkonzolok helyzetében végeztünk.

1. kép – 1. emeleti vaskonzol alsó szegmens feltámaszkodása vaslapra, 15 cm felfekvéssel, hátra kötésnek nincsen nyoma (készítette: Nagy Statika Kft.)

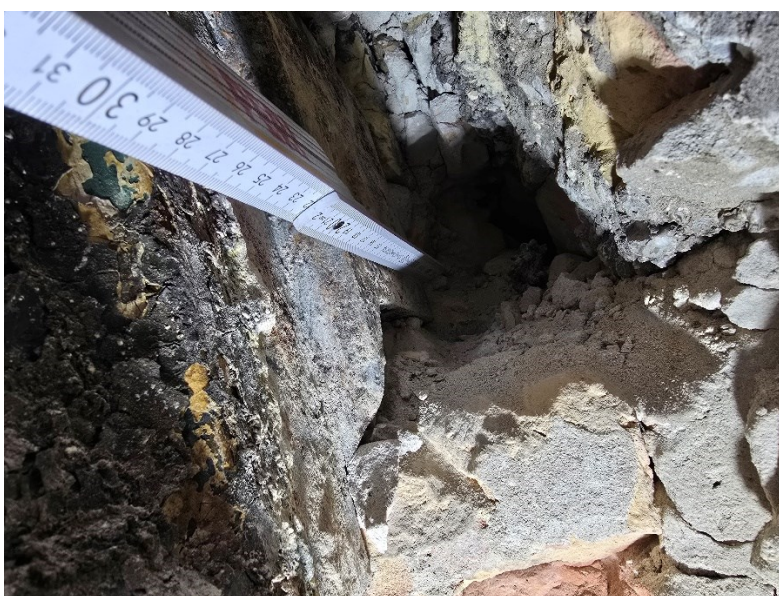
2. kép – 1. emeleti vaskonzol felső szegmens bekötése falba, hátrakötésnek nincsen nyoma (készítette: Nagy Statika Kft.)

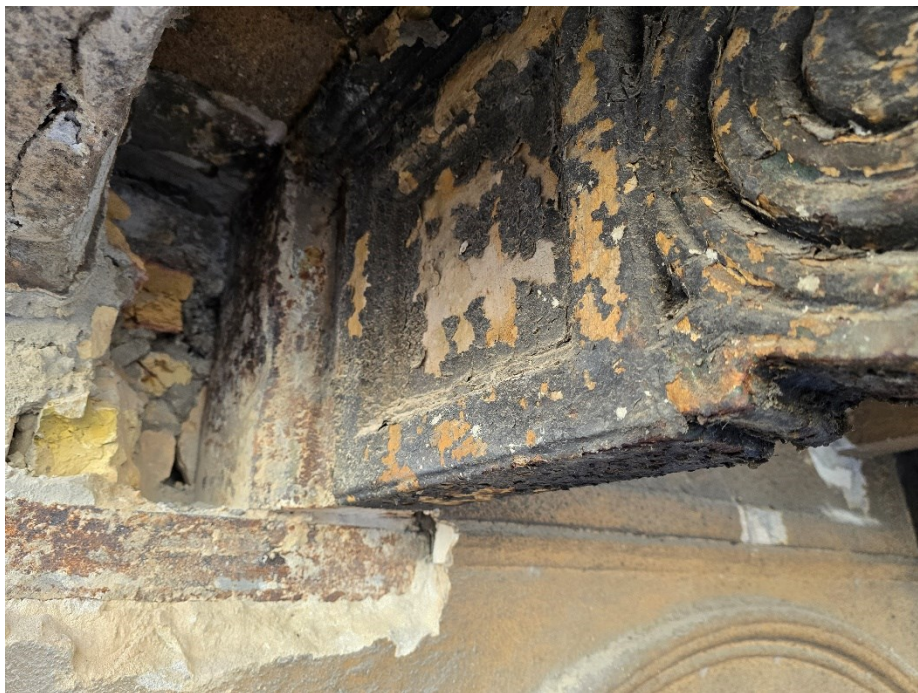
3. kép – 2. emeleti vaskonzol feltámaszkodása vaslapra, hátrakötésnek nincsen nyoma (készítette: Nagy Statika Kft.)

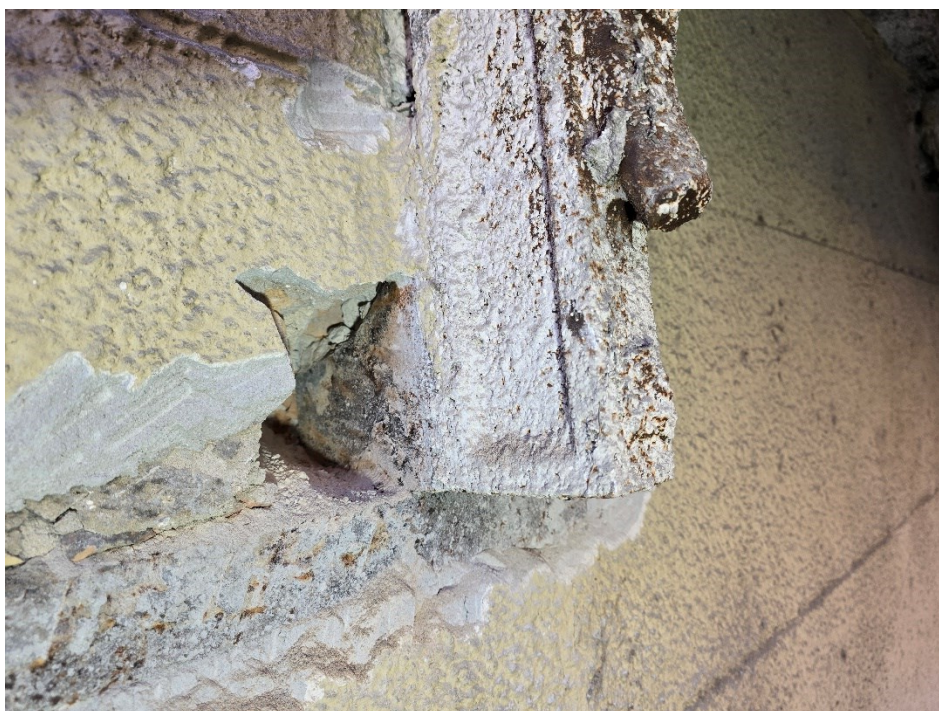
4. kép – 1. emelet, középső erkélyeken vaskonzol bekötése és geometriája szélsőkkel azonos

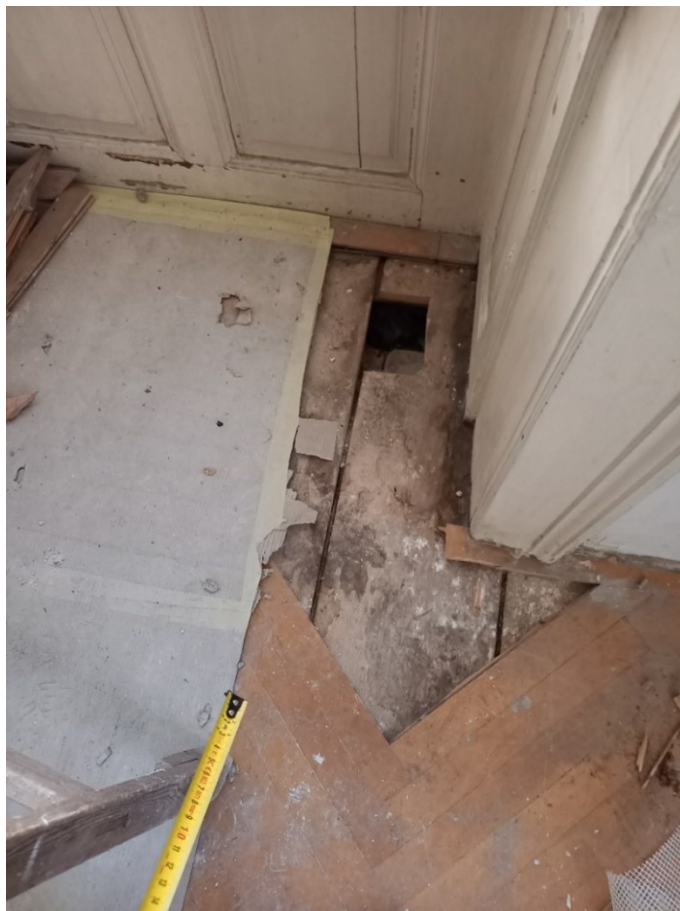
5. kép – roncsolásos kutatás 1. emelet, bal erkély helyzetében

A feltárások eredménye alapján a kiegészítő hátrakötő szerkezetek hiányát feltételezzük. Bizonyságot nyert, hogy a vörösmész-kő lemezek igenis fél téglamélyen befalazásra kerültek az oldalsó erkélyeknél. A középső erkélynél a feltámaszkodásra szélesebb falszegély van, de befalazva a kőlemez nincsen

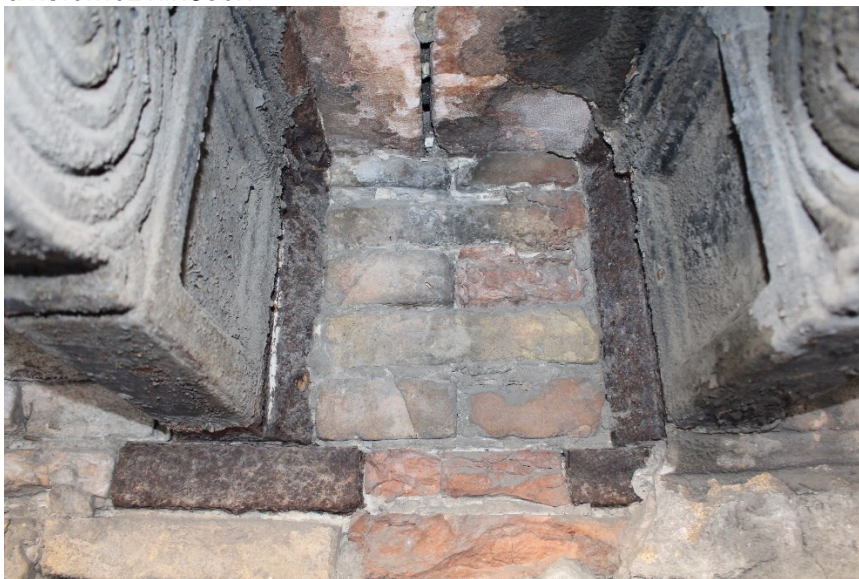
6. kép – 2. emeleti középső konzolok esetében 1-1, 24 cm széles vaslemez alátét

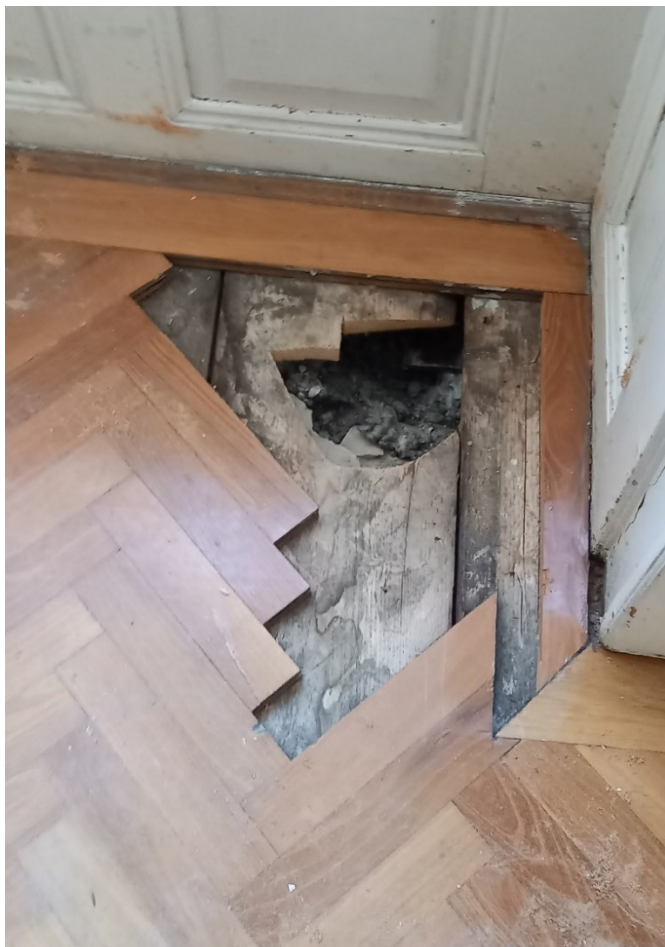
7. kép – roncsolásos kutatás 2. emelet, bal erkély helyzetében

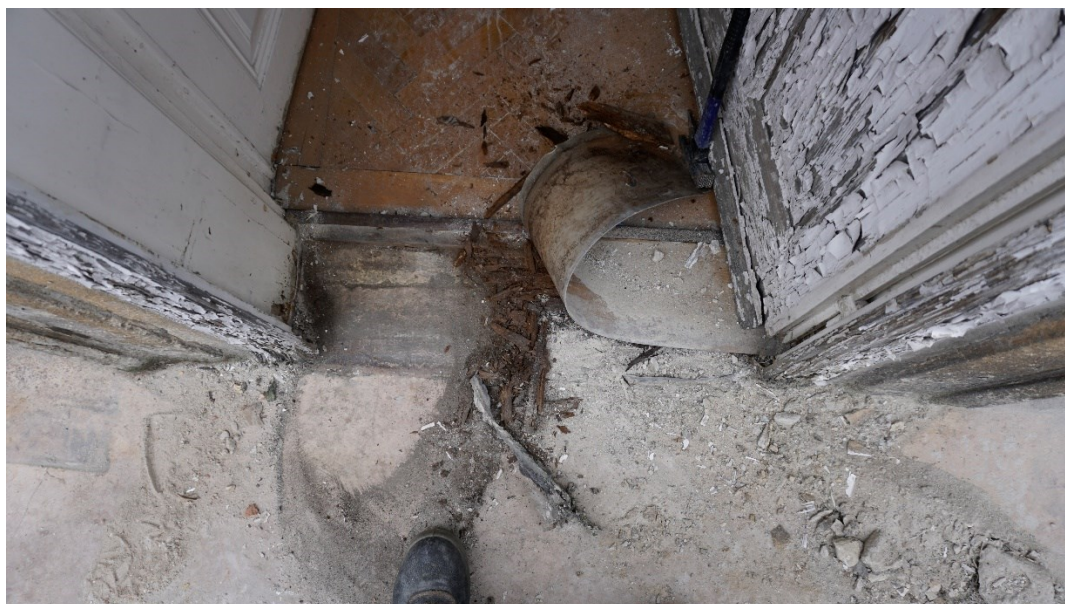
8. kép – 2. emeleti küszöb korhadt maradványa felszedve, alatta látható az erkélykonzol 15 cm mély bekötése

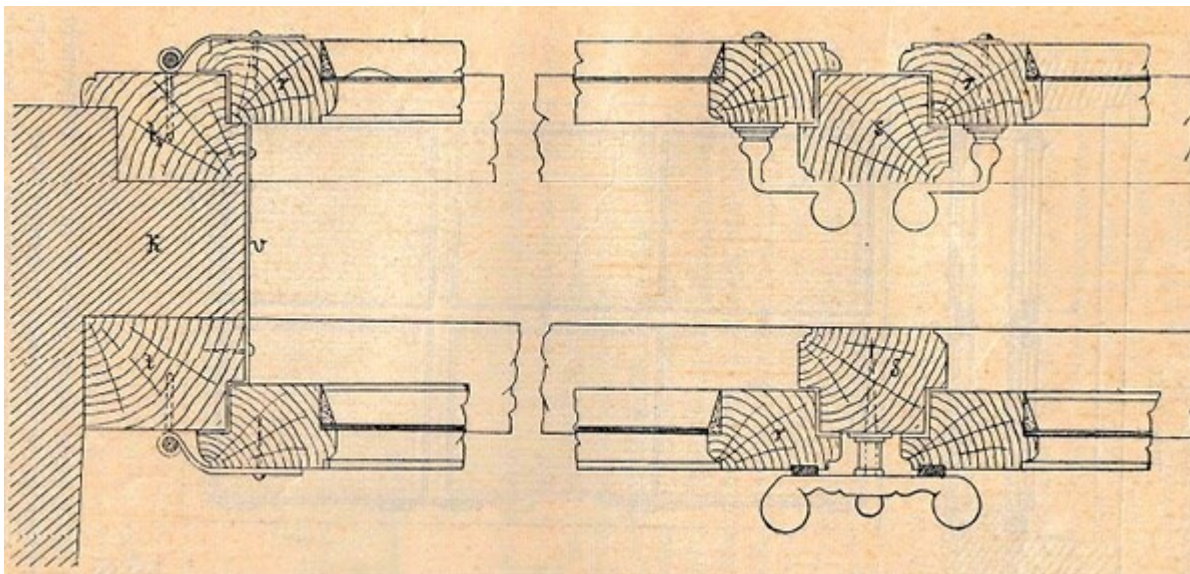
1. ábra – lehetséges építéskori ablakszerkezet

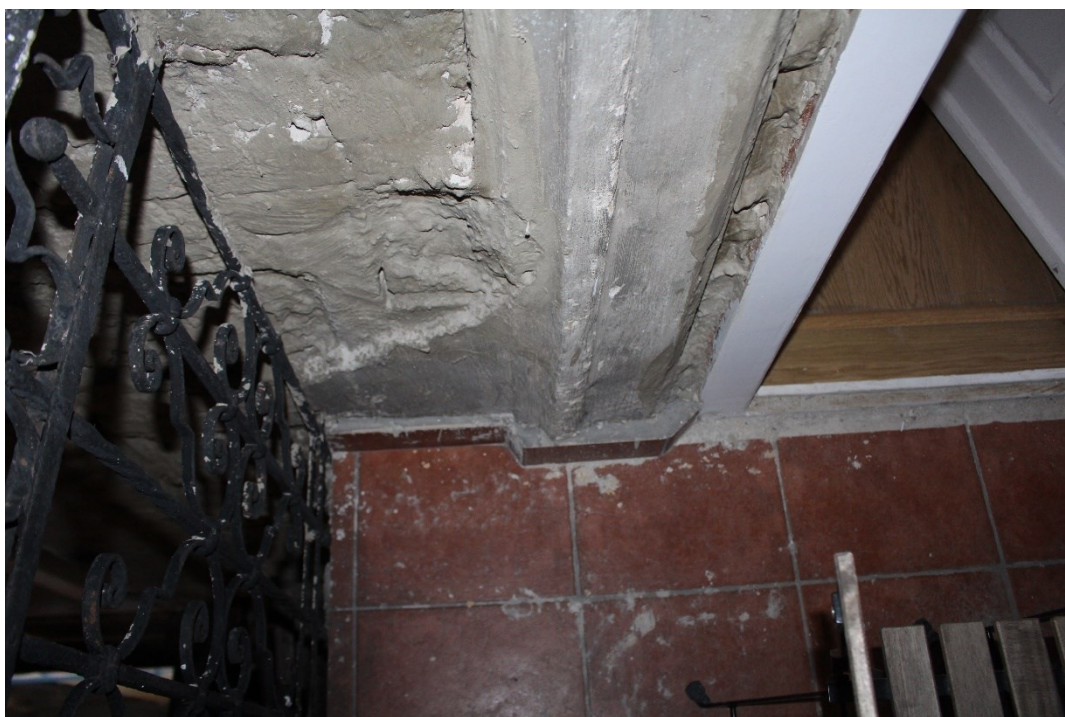
9. kép – II. emelet jobb, burkolat, lábazatburkolat és küszöb

Az erkélylemez burkolata stokkolt vörös mészkő, aminek stokkolása erősen megkopott. Ezalól kivétel a jobb oldali II. emeleti erkély, ahol a tulajdonos vörösmészkő színű gres-sel burkolta a kőlapot.

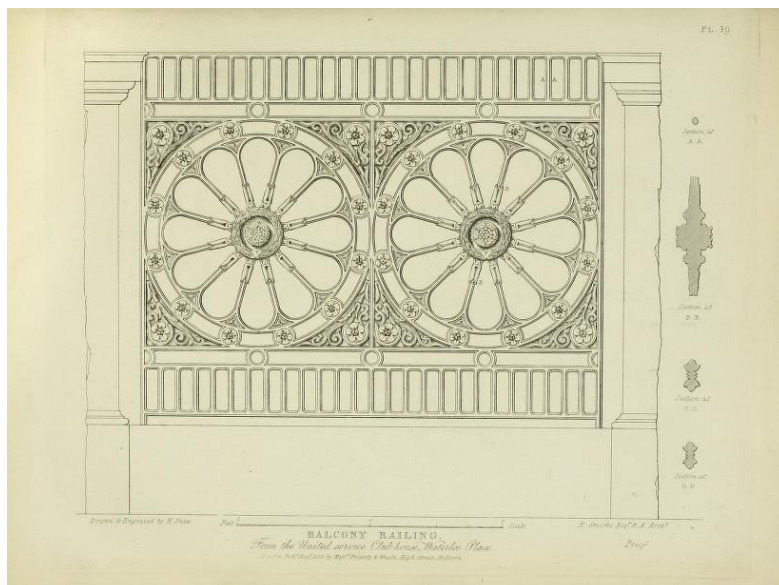
2. ábra – mintakönyv öntöttvas korlátról

Az örökségvédelmi hatósággal egyeztetve, a felújítás során a meglévővel (nem eredeti, de történeti értékkel bír) azonos megjelenésű korlátot terveztünk.
