# KIVITELEZÉSI TERV

## TARTÓSZERKEZETI MŰSZAKI LEÍRÁS – R0

a Budapest VII., Király utca 15. szám alatti  
műemlék lakóépület erkélyeinek rekonstrukciójához  
(Műemléki törzsszám: 15593, HRSZ.: 34184)

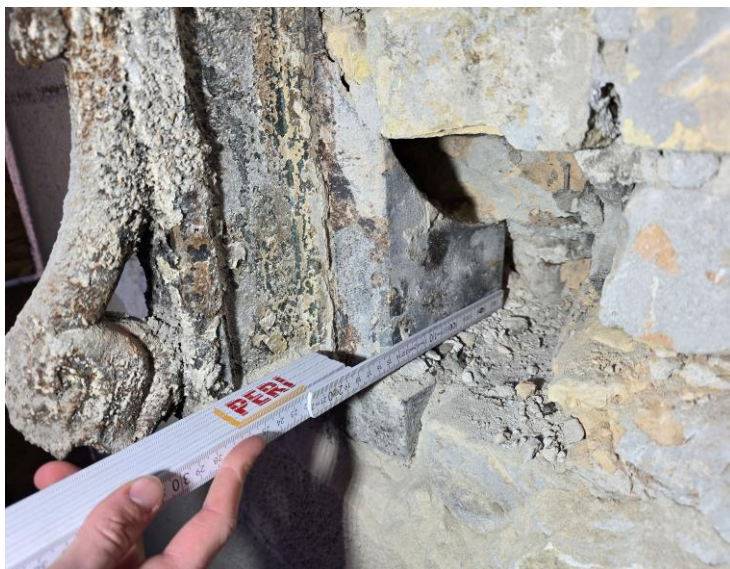
A vaskonzolok befogása a falba a feltárások szerint 12-15 cm, ahogy az az alábbi fotókon is látszik (1-2. ábra). A feltárások során nem találtunk semmilyen jelet, amely arra utalna, hogy a konzolokat hátrakötötték volna, így ennek hiányával számolunk. A konzolok alatt egy 47 cm széles, külpontosan terhelt, kb. 6 cm vastag teherelosztó vaslemez található (amely ismét csak alátámasztja az egykori páros konzolok jelenlétét). A konzolok felett nem található teherelosztó lemez.

**1. ábra 1. emeleti konzol alsó felfekvése**

Mivel a konzolok benyúlása a falba nagyon kevés, illetve nem található a falban semmilyen hátrakötő elem, ezért statikai számítással nem igazolható a megfelelő teherbírásuk. Ezek alapján nem elégséges a konzolok anyagvédelmi kezelése és visszaépítése. Jelentősebb mértékű megerősítésre van szükséges.

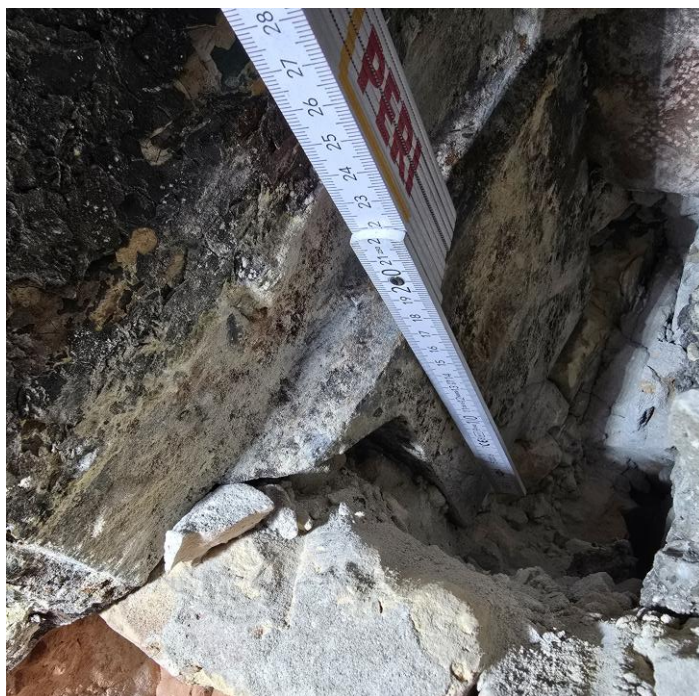
**2. ábra II. emeleti konzol tetejének bekötése**

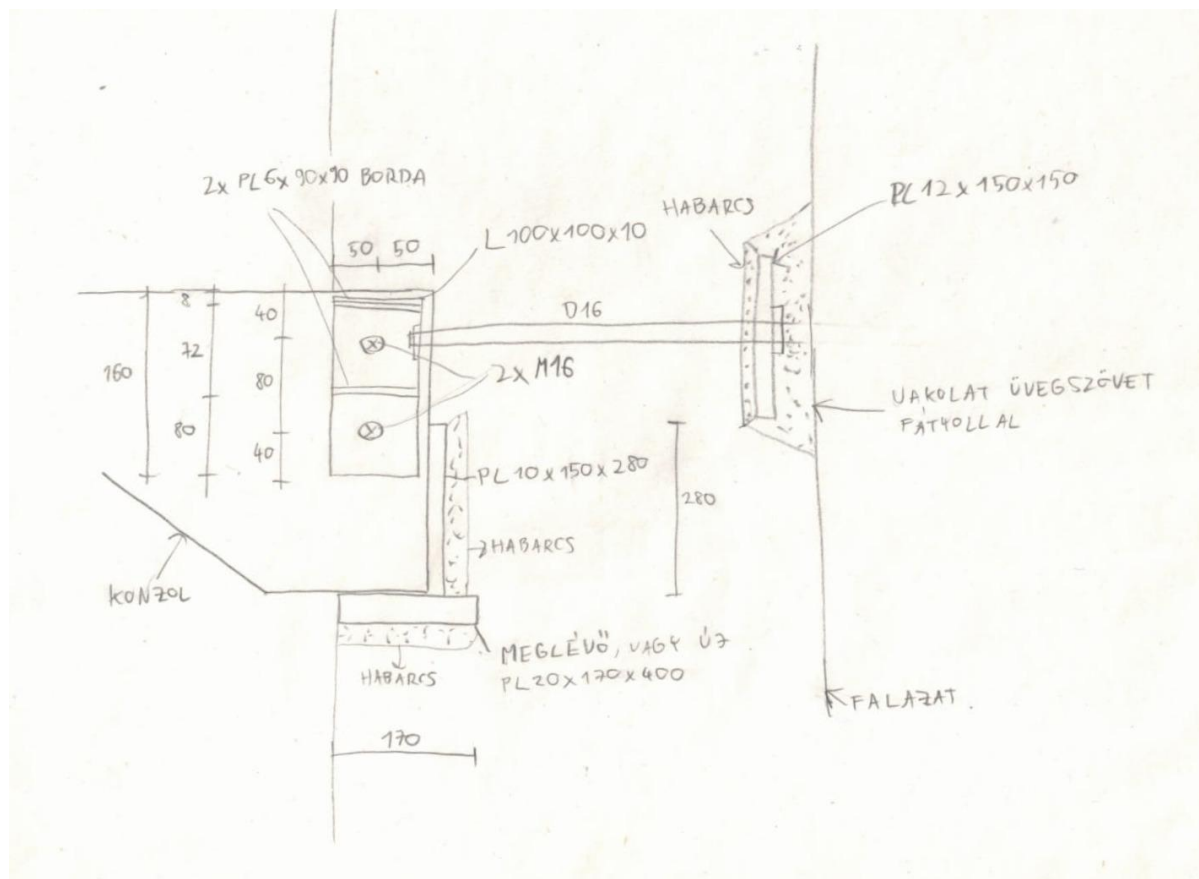
3. ábra konzol feltámaszkodás részlet (oldalnézet)

A konzolokon 2 db  $d_0 = 18$ -es furatot kell készíteni a 3. ábrán megadott helyen. A konzolokra pozíció függvényében függőlegesen futó L100x100x10-es szögacélt (szélek felől), vagy egyedileg hegesztett „U” szelvényt (dupla konzolok között) csavarozunk fel az előbb írt lyukakon keresztül vezetett M16 menetes szárákkal. A szelvények hossza 160 mm. A szelvényeket két db 6 mm-es merevítő bordával kell ellátni. Az említett szelvényeken keresztül vezetett D16-os köracél hátrakötést kell beépíteni és átvezetni a falon. Konzolonként két D16-os hátrakötés szükséges. A fal túloldalán 150x150x12 mm-es teherelosztó lemezen vezetjük keresztül a köracélt, tehát így nyomással történik a teherátadás a falazat belső oldalára. Ahol látszó helyen lenne a belső oldalon a lemez, ott a vakolat mögé kell süllyeszteni, egy kis mélységű (kb. 5 cm) fészket készítve a falban, mögötte habarcsterítést készíteni, majd üvegszövet fátlylat tartalmazó vakolattal eltakarni. Ahol nem probléma a láthatóság, ott fészek nélkül a téglára kell helyezni a teherelosztó lemezt, a fal és a lemez között habarcssimítással. A köracélok mindkét végén 100 mm hosszú menetet kell esztergálni. A köracélok mindkét végén egy-egy alátétet és két-két anyát kell elhelyezni!

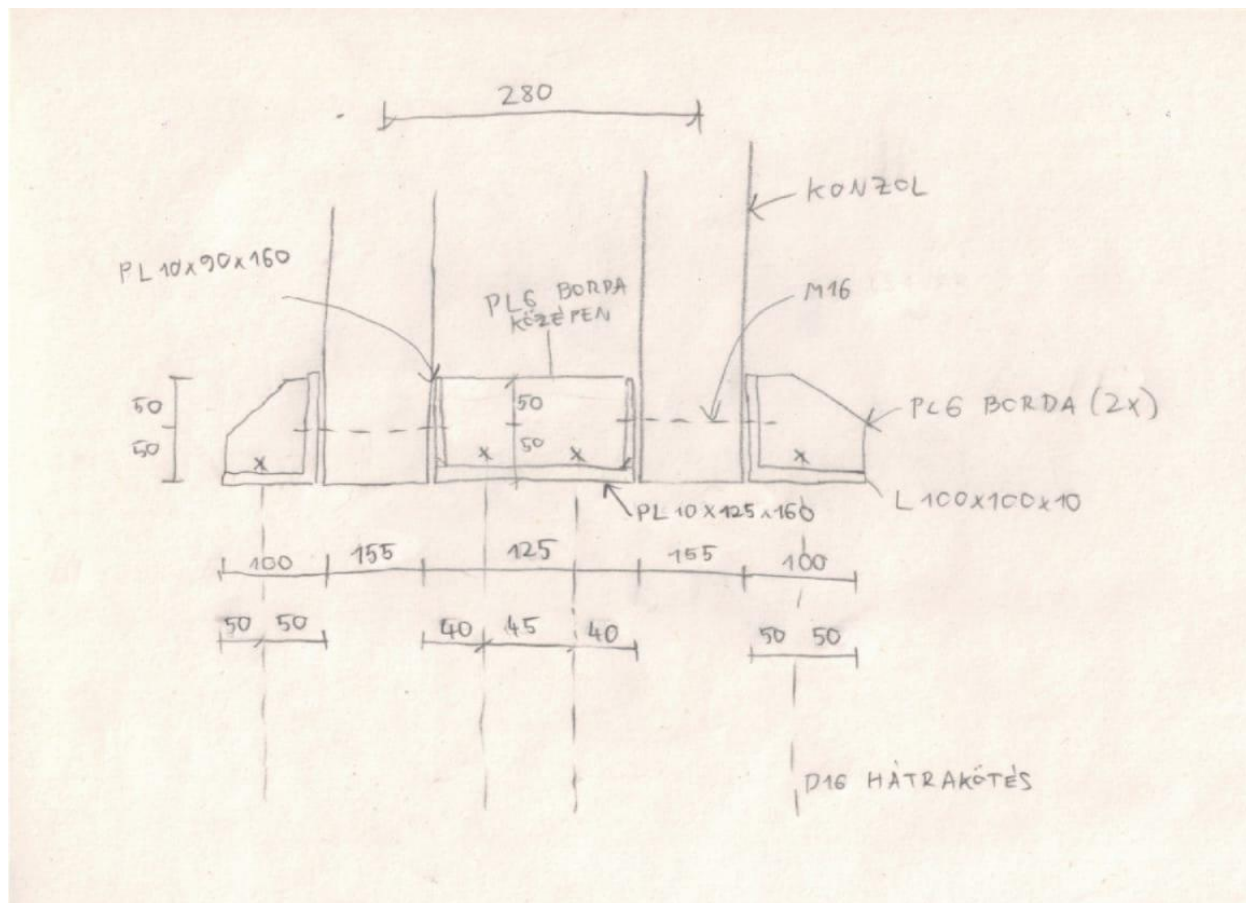
4. ábra konzol feltámaszkodás részlet (felülnézet, 1. emelet)

Hogy az eredeti, dupla konzolos kialakítást tartsuk, az eredeti öntöttvas konzolokkal megegyező alakú új öntöttvas konzolokat kell gyártani és ezeket a falba 15 cm-es felfekvéssel beültetni. A konzolokat az eredeti öntöttvas konzolokkal megegyező helyen kell elhelyezni, tehát dupla kivitelben. Ez alól kivétel az 1. emeleti középső erkély, ahol az erkély közepén az ajtónyílás alatti konzolt nem építjük vissza, hanem helyette két konzolt helyezünk el az első emeleti ajtónyílás két oldalán a nyílás szélétől 20-20 cm távolságra. A többi konzol mind az eredeti helyen készül. A dupla konzolok tengelytávolsága az 1. emelet 28 cm, a 2. emeleten a széleken 32 cm és középen 47 cm.

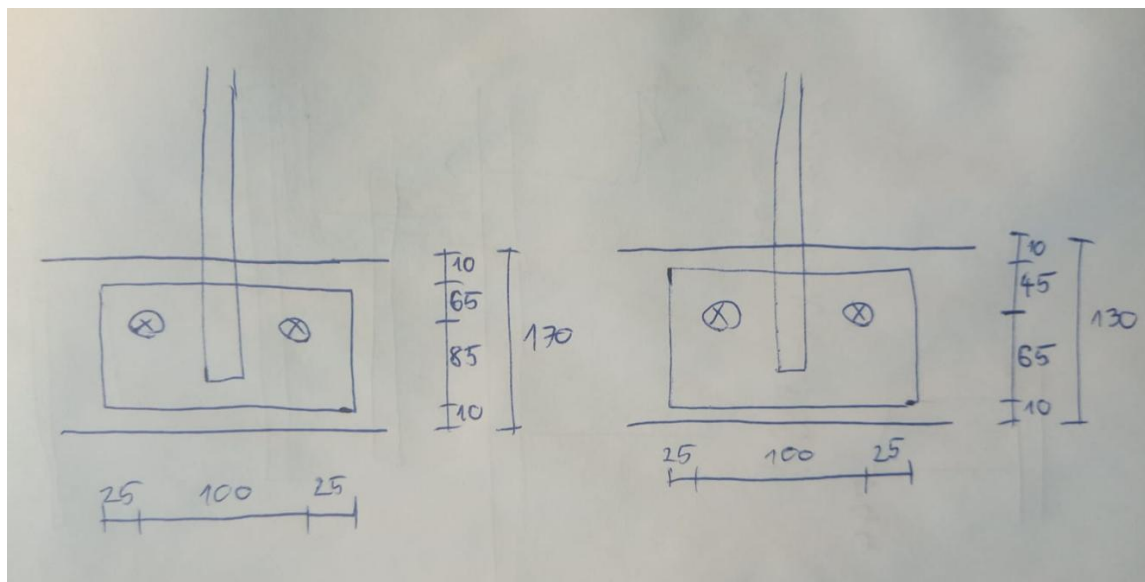
5. ábra Korlátoszlop rögzítések

A korlátoszlopokat ragasztott dűbelezett kapcsolattal szükséges rögzíteni a kölemezhez, úgy, hogy a szélső erkélyek esetében 1 helyen, a középső erkély esetében 3 helyen fej felett vissza vannak kötve a falhoz a korlátok. A 17 cm-es kölemezek esetében 1,0 m-enként szükséges a korlátot rögzíteni, a 13 cm-es vastagság esetén 70 cm-enként. Korlátonként két M10x190 HAS-U A4 dűbellel (elhelyezési mélység: 150 mm) és HILTI HIT-RE 500 V4 ragasztóval és 10 mm vastag talplemezekkel. A talplemez mérete a 17 cm-es peremvastagságú kölemez esetén PL10x150x150, a 13 cm-es peremű kölemez esetén PL10x110x150.
