# **PINCE BONTÁSI és HOMLOKZAT FELÚJÍTÁSI TERVE**

1077 BUDAPEST, KIRÁLY UTCA 55.

## **ÖRÖKSÉGVÉDELMI ENGEDÉLYEZÉSI TERV**

### **TARTÓSZERKEZET**

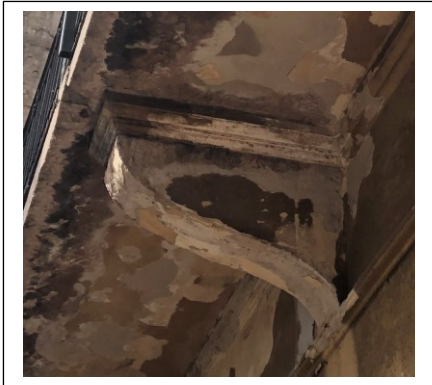
Az udvari homlokzaton szintén U alakban körbefutó kőanyagú függőfolyosó épült. A függőfolyosó az I. és II. emeleti lakások megközelítésére szolgál, valamint összeköti a főlépcsőt a melléklépcsővel. A két szinten kialakított U alaprajzú függőfolyosó szerkezetét kőkonzolokra feltámasztott kölemezek alkotják. A kölemezek függetlenek a földémszerkezettől, lényegében csakis a kőkonzolokra támaszkodnak. Kivéve a sarkokon, ahol a teherirány forgása miatt az egyik (hosszabbik) kölemez feltámaszkodik a főfalra. A másik, merőleges kölemez, vélhetőleg rejtett csapokkal támasz fel a főirányban álló lemezre. Hasonló rejtett csappal van beillesztve a sarkokon a 45°-s lecsapások eleme. A kölemezek szélessége átlagosan 105 cm, hossza a kőkonzolok kiosztásától függően 2,00-2,60 méter között változik, nagy átlagban 2,20 méter. Vannak rövidebb elemek, a már említett sarokrészeknél, itt az elemhossz 80 cm és 1,40 méter. A háromszög alaprajzú sarokelemek 40-40 cm befogó mérettel rendelkeznek. Az elemek 10-11-12 cm vastagságúak és mindegyik anyag *tardosi vörösmészkő*.

A kölemezek nagyjából szabályosan kiosztott kőkonzolokra támaszkodnak fel. A kőkonzol két szerkezeti elemből áll. Az alsó, a téglafalba befogott konzol szintén *tardosi vöröskő* anyagú, szélessége 24 cm, magassága a befogási pontnál 55-60 cm. A konzolelem magassága egy negatív és egy pozitív ívgörbe segítségével fogy el a faltól cca 85 cm távolságra. A kőkonzol tetején egy 12 cm magas profilos kialakítású *durvamészkő* fejezetet építettek. A fejezet 25 cm-ről 40 cm szélesre növekedik, így a kölemezek feltámasztása cca 20 cm. A kőkonzolok és a kölemez alsó felületét vakolták.

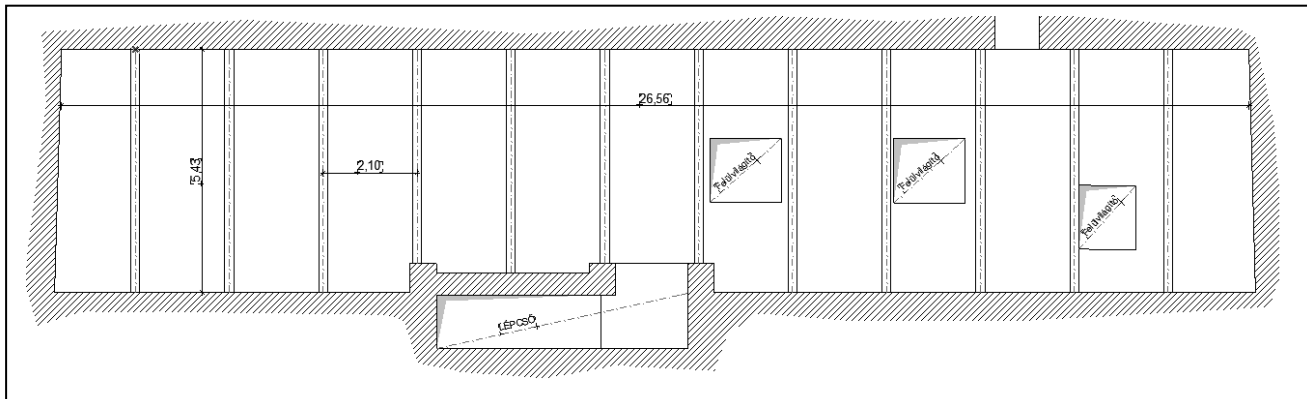
A pince szerkezete a korának megfelelő elemekből épült, bár a földémszerkezet nem hagyományos acélgerendák közötti poroszüveg szerkezetű, hanem korai vasbeton szerkezet.

A vasbeton földémszerkezet állapota kritikus. A korai vasbeton szerkezeteknél alkalmazott vékony betontakarás majdnem a teljes felületén levált, a betonacélok korrodáltak. Jelen állapotában a földém egy esetleges tehernövekedést nem tud megtartani. A földémszerkezet megerősítését, vagy elbontását záros határidőn belül meg kell oldani.

A tömedékelés során a meglévő pincei szerkezetek közül elbontásra kerül a földszinti lépcsőfeljáró teljes szerkezete, valamint a pincefödém teljes alapterületen. A falak és az alapozási szerkezetek megtartásra kerülnek a meglévő, megmaradó szerkezete állékonysága miatt. A tömedékelés után az udvar új burkolatot és növényeket kap.

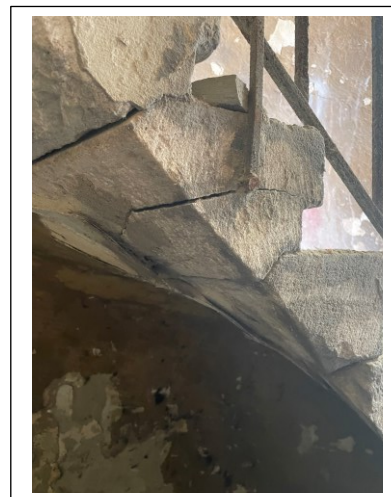
A melléklépcső lebegő kőelemei közül ez egyik elem kettéhasadt. A hasadás oka vaskorlát rögzítőelemének korróziójával együtt járó feszítő erő. A lépcsőelem a lebegő lépcsőkre jellemző szerkezeti erőjáték miatt befeszült az alatt és a felette lévő elemhez, stabilitási probléma nincsen, de a repedést kezelni kell. A mellék és a főlépcső lebegő kőelemeit alulról levakolták. Több helyen a vakolat levált.

A körestaurátori szakvélemény alapján kell a kirepedezett elemeket pótolni. A köelemek átvizsgálást a teljes vakolat eltávolítása után lehet elvégezni. A szétrepedt köelemet köragasztóval és acélcsapok beragasztásával kell megerősíteni (lásd 6.1.2).

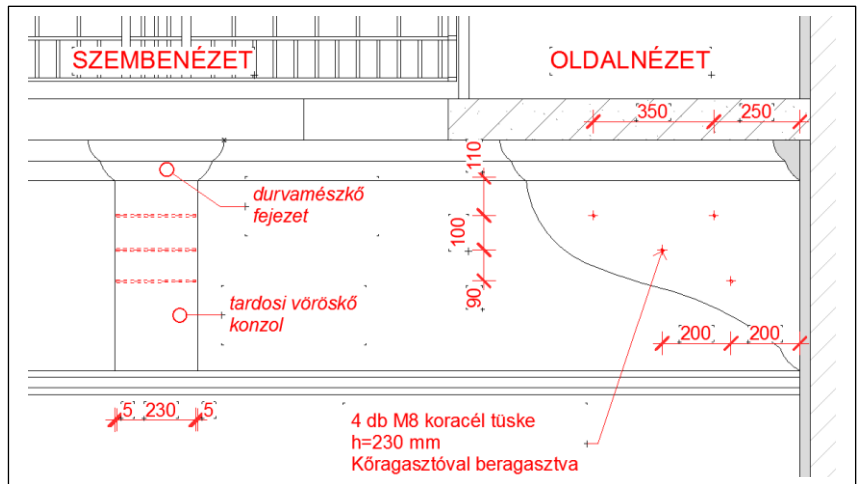
A kőkonzol alsó, *tardosi vöröskő* anyagból készült elemei jó állapotúak, de a vakolat leválásakor a bútőfelületen függőleges, hosszirányú repedéseket észleltem. A repedések a konzolok tartószerkezeti ellenállására nem hatnak, azokat nem csökkentik, de az elem hosszútávú stabilitása miatt szükséges a megerősítésük. Az előzetes felmérések alapján 5 konzolnál szükséges a megerősítés, de a meglévő vakolat leverése után ez a szám nőhet.

A megerősítő koracél dornikat a repedésre merőlegesen, azaz vízszintesen kell beépíteni. A 4 db dorninak olyan furatot kell fúrni (csakis koronafúróval), amibe a dornit bele lehet ragasztani. A dornik elhelyezése után a furatot vissza kell javítani kőjavító anyaggal. A dornit 5-5 mm-el rövidebbre kell vágni, mint a kőkonzol szélessége. A fúrás során ideiglenesen össze kell fogatni a kőkonzol két függőleges felületét.
