Műemléki értékleltár
a
1077 Budapest, Király utca 29. (hrsz.: 34138) alatti épület
utcai homlokzatáról

Készítette: Rozmann Viktor

2023. május

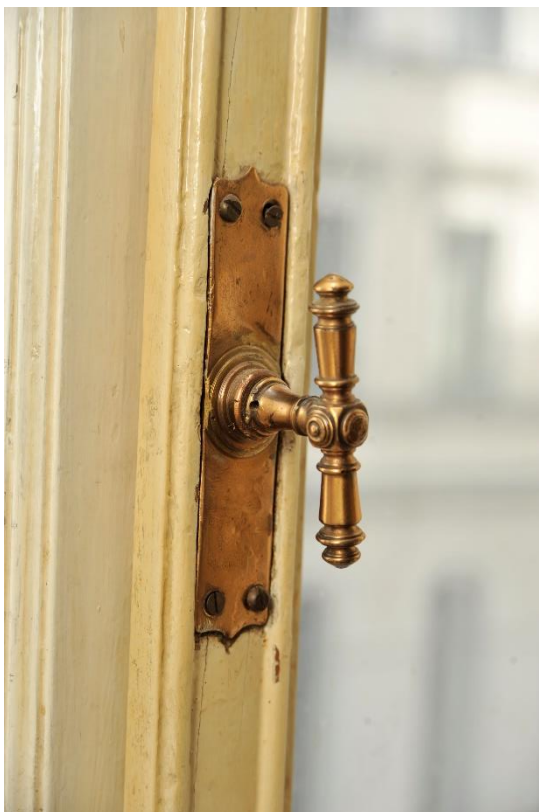
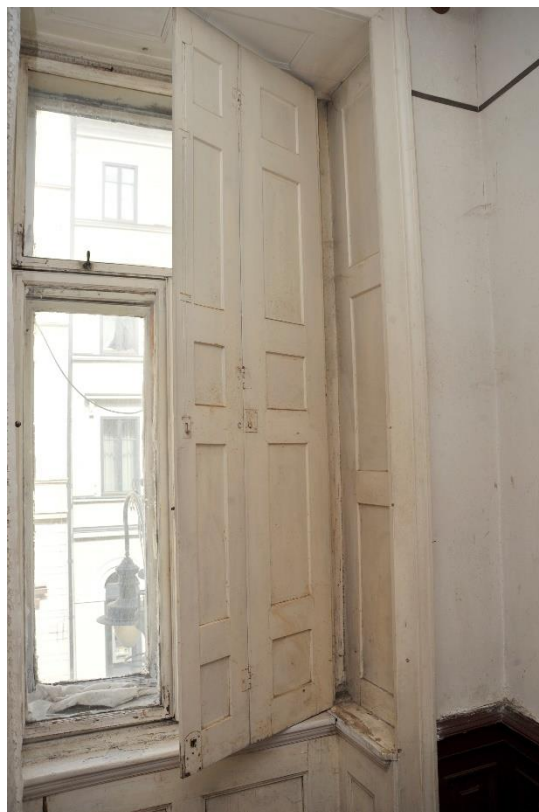
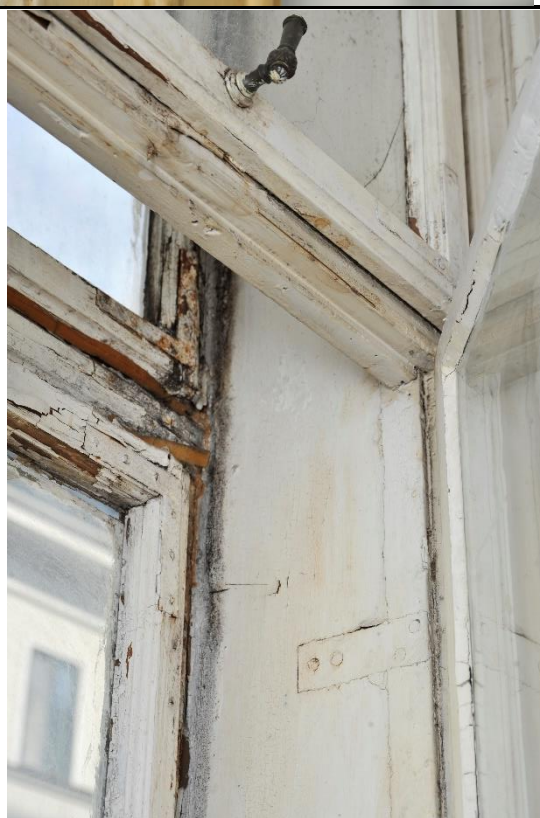
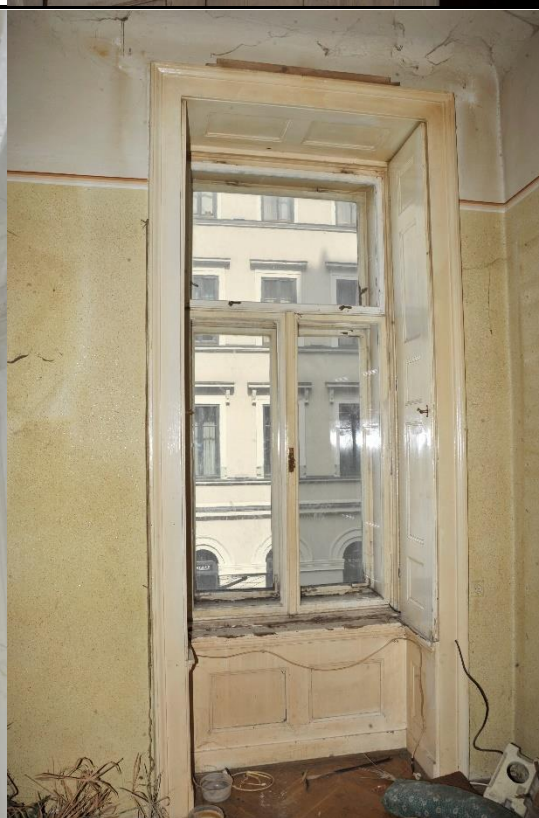
Megnevezése	I. sz. ablaktípus
A típusba tartozó nyílászárók	Az első emelet főhomlokzati ablakai: 101-105. sz. ablakok.
Leírás	<p>Kétrétegű, de nem kapcsolt gerébtokos szerkezetű, kétrétegű, külső-belső, befelé-, befelé felnyíló, felnyílóközepes, kétszárnyú ablak, szellőzőszárnyakkal, spalettával, peremborítással, mellvédborítással és fülkeborítással. A szárnyak üvegfelülete osztatlan. Az egyszárnyú szellőzőszárnyak alulról felnyíló működésűek, a pántok a szárnykeretek felső élén találhatók. A két réteg között az ablakkáván deszka nincs, a tokok vaspánttal vannak a kávéhoz rögzítve.</p> <p>A spaletták szárnyanként két-két táblából állnak, ezek váz-táblázatos szerkezetűek, a táblák vésetlenek, de profilozott léckeretezést kaptak. A spaletták a tokban kialakított spalettafülkébe csukhatók. A mellvéd- és fülkeborítás szintén váz-táblázatos szerkezetű, a táblák itt is vésetlenek. A peremborítás profilozott, lábazat nincs.</p> <p>A külső rétegen a tokosztón fogrovattal díszített, párkányszerű díszítés látható. A külső rétegen a szárnyak hézagtakaró léce pilaszter-szerűen kialakított.</p> <p>A szárnyak és a szellőzőszárnyak mindkét rétegen bogyós végű diópántokon nyílnak. A szellőzőszárnyak mindkét rétegen bevéső ablaknyelvzárral zárhatók, a kilincsek anyaga réz. A szárnyak mindkét rétegen Bascule-típusú rejtett rúdzárral zárhatók, a kilincsek anyaga réz. A külső réteg szárnyait nyitott állapotban nyomógombos csappantyú védi a becsapódástól.</p> <p>A spaletták a tokon és egymáson egyaránt csuklóspántokon nyílnak. A spaletták csukott állapotban bevéső kupakos, vagy szegezett tolózárral zárhatók. A spaletták a spalettatokba csukva bevéső ablaknyelvzárral zárhatók, a kilincsek anyaga réz.</p>

Datálás	A belső oldali tokszerkezet a spalettákkal, peremborítással minden bizonnyal az épülettel egykorú, 1843-ban készült, az ablakszárnyak feltehetően cseréltek, ezek a századfordulón készülhettek. Ekkor cserélhették a korábbi, makkos végű diópántokat bogyós végű diópántokra. A szárnyak újragyártásakor a korábbi kilincseket megtartották és az új szárnyakra átszerelték, ezek szintén az 1843-as építés idejéből valók.
Értékelés	Az ablakok műemléki értéket képviselnek.
Képek

Javasolt a műemléki értékleltárban felsorolt és műemléki értéknek minősített ablakok felújítása és megtartása. A külső rétegen lévő szárnykeretek és hozzájuk tartozó tokszerkezet-részek, tokosztó és tokszárak újragyártása javasolt. Az újragyártás során javasolt a meglévő, külső, illetve a belső rétegen lévő szárnykeretek keresztmetszeti méreteit mintának tekinteni. Az újragyártott szárnykeretekre a külső oldalon javasolt a belső rétegen található pántokhoz hasonló, ún. „műemléki” pántok felszerelése.

Amennyiben felmerül az igény az ablakok épületfizikai, hőtechnikai javítására és hőszigetelő üvegezés elhelyezésére, úgy javasolt vékonyított (3+8+3, vagy 3+8+4 mm) hőszigetelő üvegezést elhelyezni. Mivel a külső réteg szárnykeretei úgyszintén újragyártásra kerülnek, ezért javasolt a hőszigetelő üvegezést a külső rétegben elhelyezni. Amennyiben a hőszigetelő üvegezés elhelyezése miatt a szárnykeretek keresztmetszeti tényezőinek vastagítására kerülne sor, javasolt a keresztmetszetet befelé, vagyis a homlokzatra merőleges irányban vastagítani.

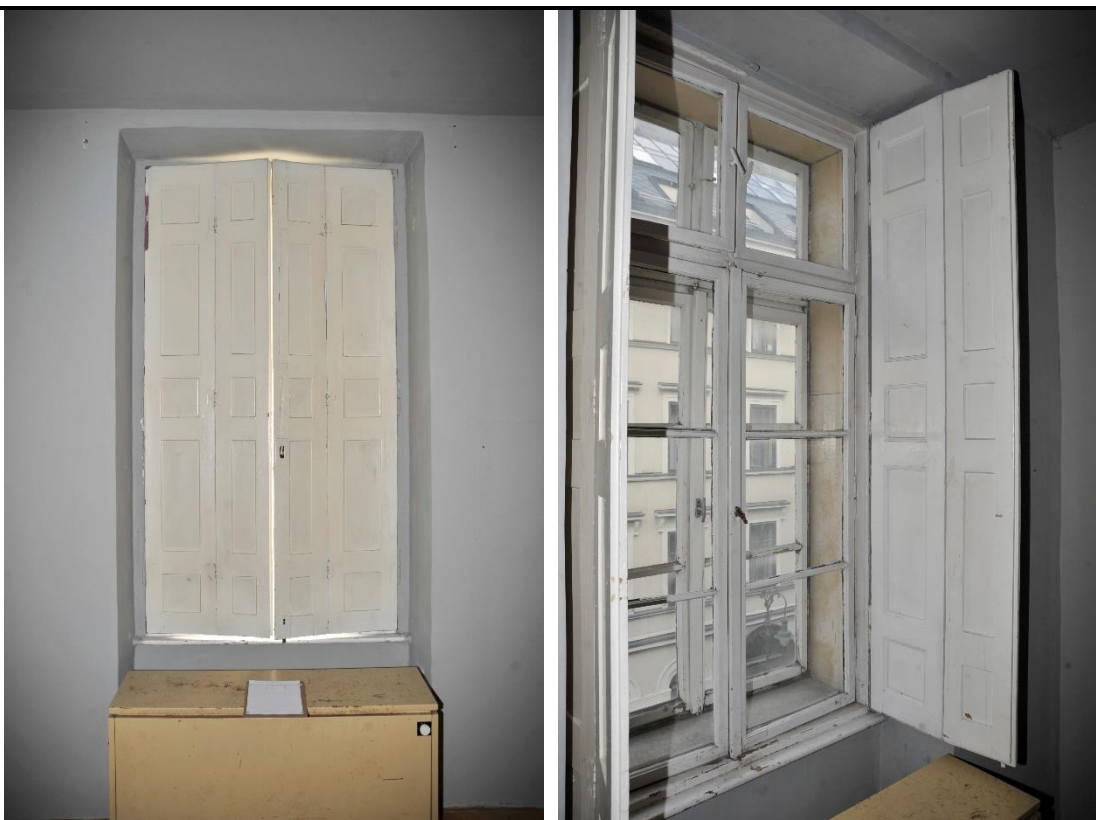
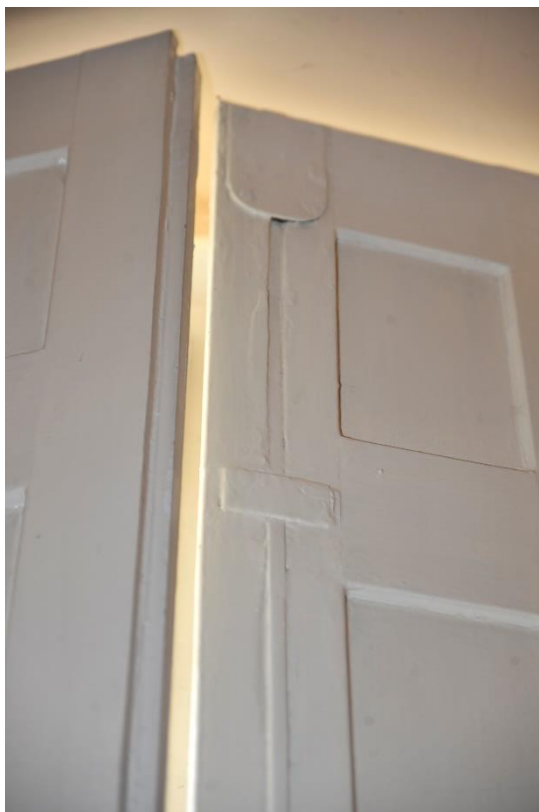
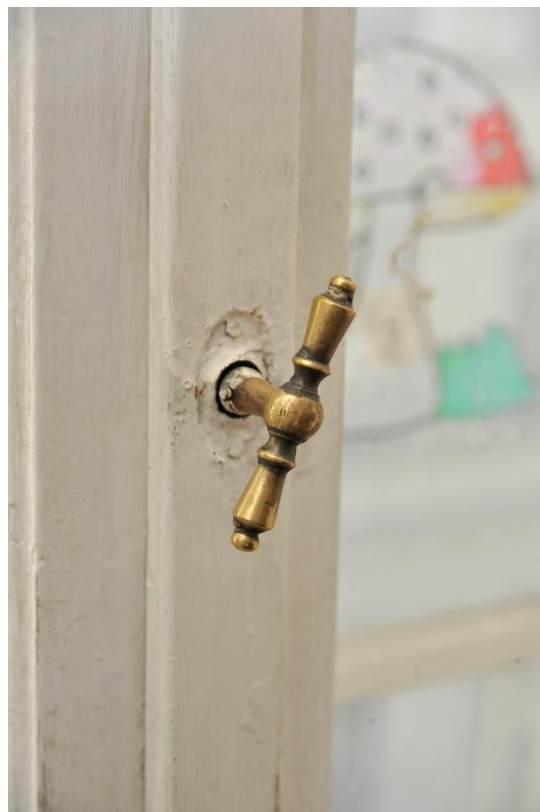
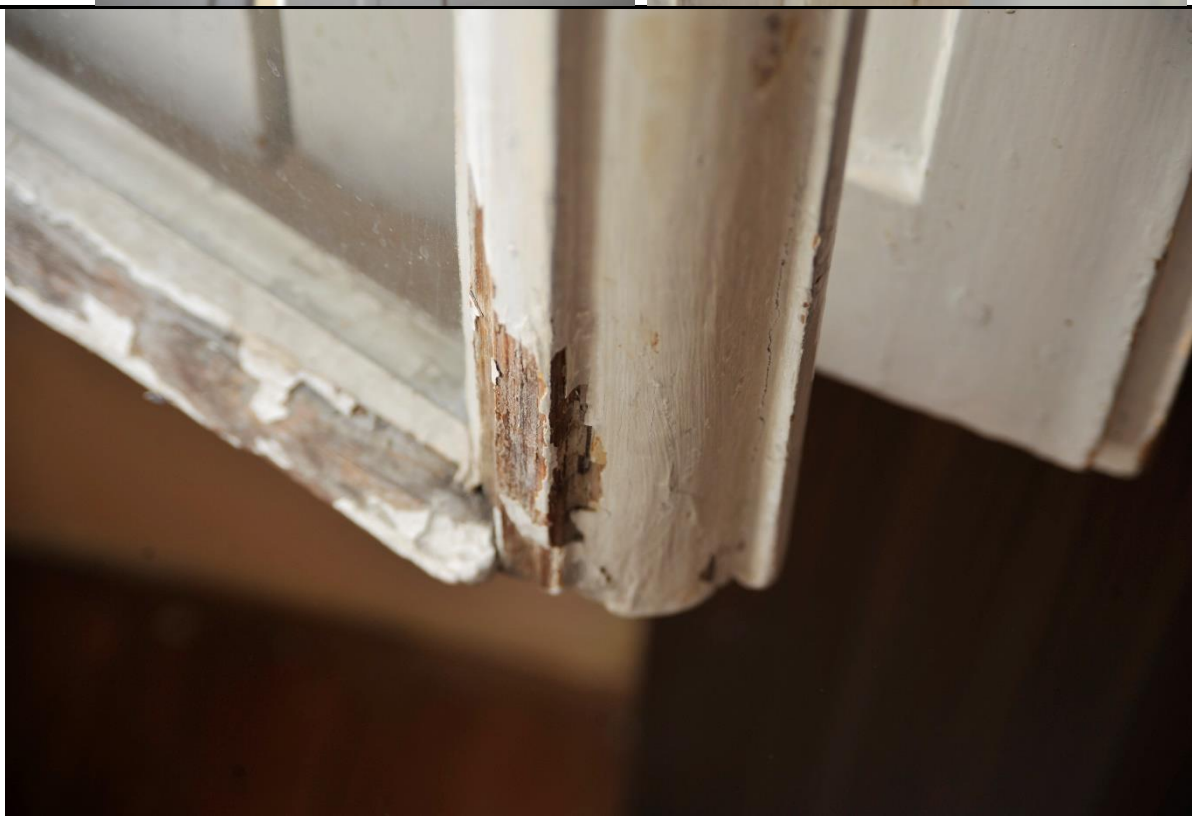
Megnevezése	II. emeleti főhomlokzat ablakai, 201-203. sz. ablakok
Leírás	<p>Kétrétegű, de nem kapcsolt gerébtokos, külső-belső, befelé-, befelé felnyíló, felnyílóközepes ablakok, szellőzőszárnyakkal, spalettával. A spaletták szárnyanként két-két táblából állnak. váz-táblázatosak, a táblák vésetlenek, de külső oldaluk profilozott léckeretezést kapott. Spalettatok nincs. A szárnyak mindkét rétegen üvegosztó bordákkal három-három mezőre osztottak. A szellőzőszárnyak mindkét rétegen tokszártra csukódnak. A két réteg tokszerkezetét a káván található vaspánt köti össze.</p> <p>A belső rétegen a szárnyak és a szellőzőszárnyak, valamint a spaletták makkos végű diópántokon fordulnak el. A külső rétegen a szárnyak egyszerű, bevéső diópántokon fordulnak el.</p> <p>A belső rétegen a szárnyak Bascule-típusú rúdzárral zárhatók, a kilincs anyaga réz. A külső réteg szárnyain új zárat és alumínium kilincset találunk. A szellőzőszárnyak a belső rétegen bevéső ablaknyelvzárral zárhatók, a kilincsek anyaga vagy réz, vagy alumínium. A külső rétegen álló szellőzőszárnyakat ablakfélfordítóval lehet zární.</p> <p>A spaletták táblái egymáson csuklóspántokon nyílnak, csukott állapotban bevéső tolózárral zárhatók.</p>

Datálás	a belső réteg és a spaletták az 1843-as építéshez köthetők. A külső réteg a 20. sz. folyamán újragyártott.
Értékelés	A külső réteg kivételével az ablak műemléki értéket képvisel.
Képek

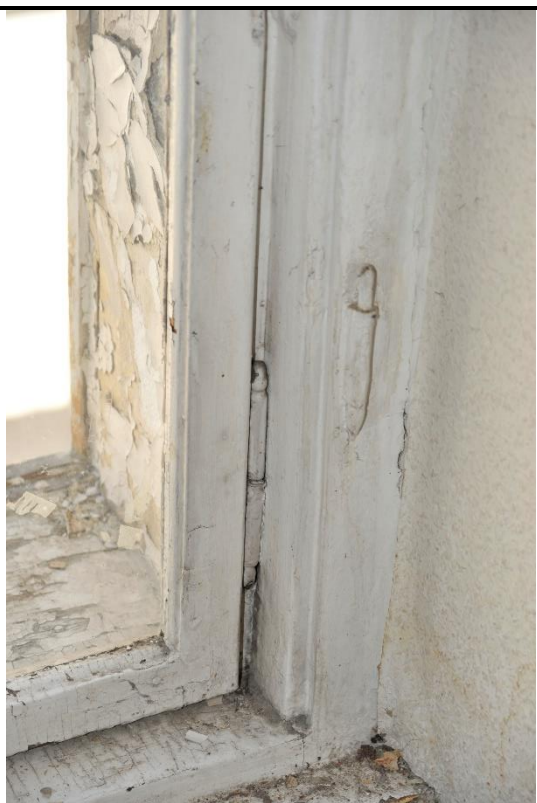
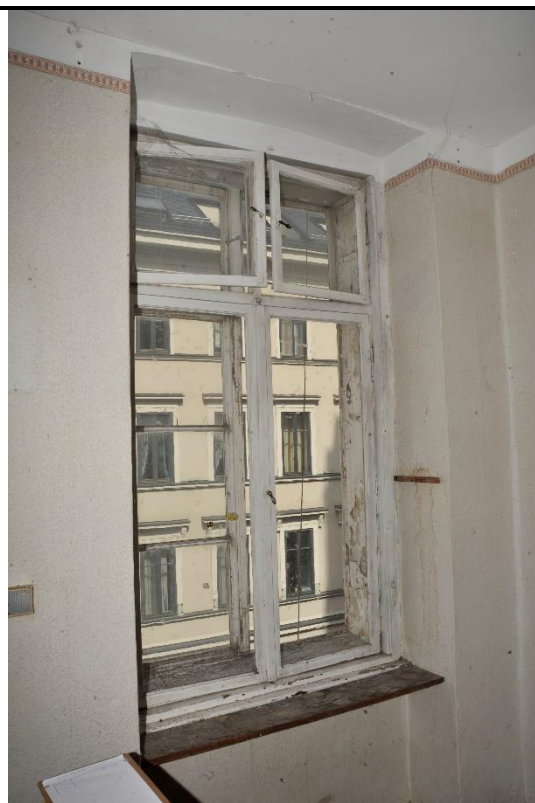
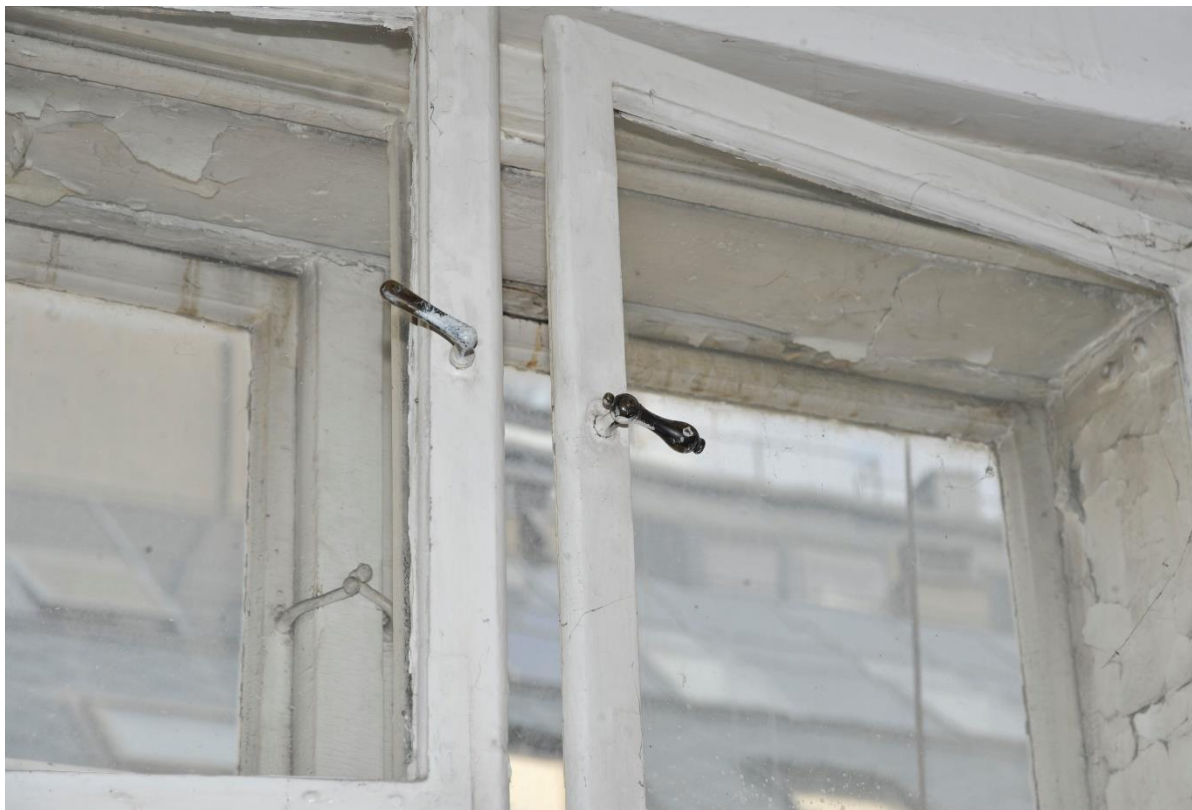
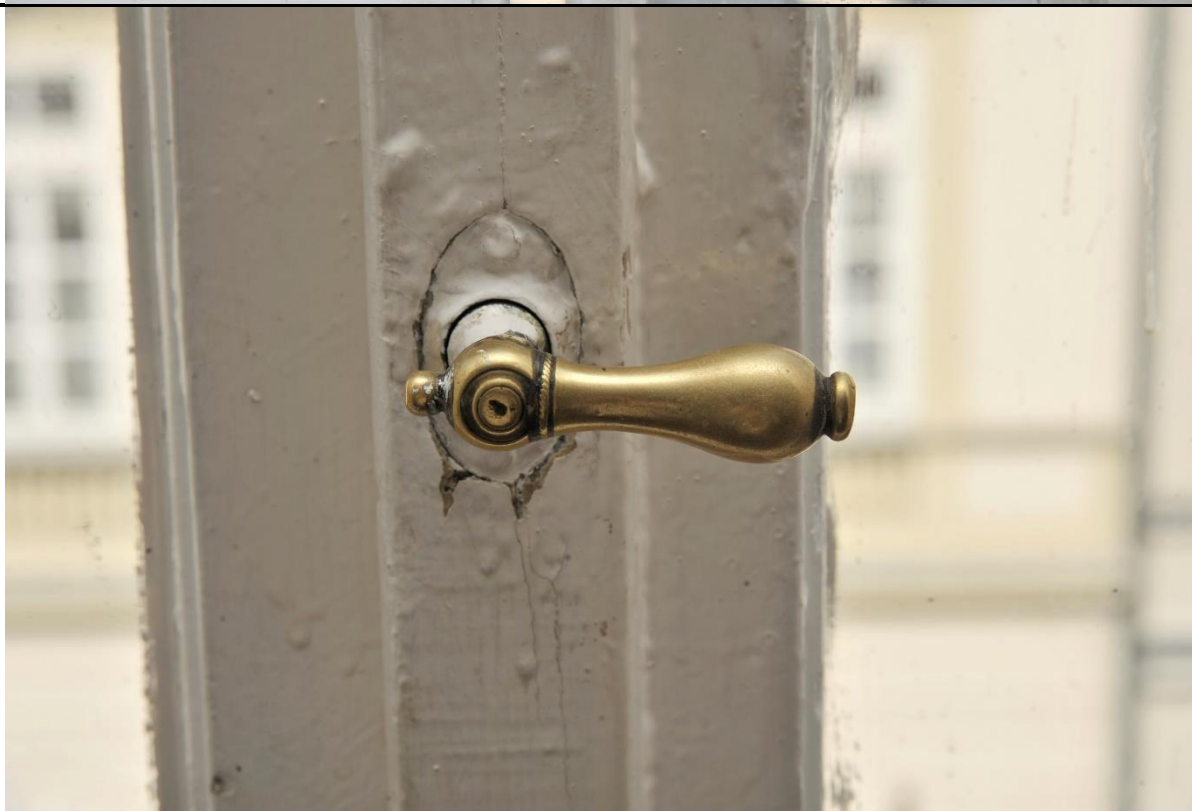
Megnevezése	II. emeleti főhomlokzat ablakai, 204-205. sz. ablakok
Leírás	<p>Kétrétegű, külső-belső, kifelé-, befelé felnyíló, de nem pallótokos szerkezetű, felnyílóközepes ablakok, szellőzőszárnyakkal, spalettával. A külső és a belső réteg tokszerkezete között deszka bélésborítás nincsen, a tokok vaspántokkal van egymáshoz rögzítve. A spaletták ma már nincsenek meg, de a belső réteg tokján ott találjuk a makkos végű pántokat, melyekre korábban a spalettát akasztották.</p> <p>A szárnyak a külső rétegen üvegosztó bordákkal három-három mezőre osztottak. A szellőzőszárnyak mindkét rétegen tokszártra csukódnak. A belső rétegen a szárnyak és a szellőzőszárnyak, valamint az egykori spaletták makkos végű diópántokon fordulnak el. A külső rétegen a szárnyak egyszerű, bevéső diópántokon fordulnak el.</p> <p>A belső rétegen a szárnyak Bascule-típusú rúdzsárral zárhatók, a kilincs anyaga réz. A külső réteg szárnyai szegezett tolózárát találunk. A szellőzőszárnyak a belső rétegen a 204. sz. ablakon bevéső ablaknyelvzárral zárhatók, a kilincsek anyaga vagy réz, a 205. sz. ablakon ablakfélfordítóval lehet zárni. A külső rétegen álló szellőzőszárnyakat mindkét ablakon ablakfélfordítóval lehet zárni.</p>

Datálás	a belső réteg és a spaletták az 1843-as építéshez köthetők. A külső réteg a 20. sz. folyamán újragyártott.
Értékelés	A külső réteg kivételével az ablakok műemléki értéket képviselnek.
Képek

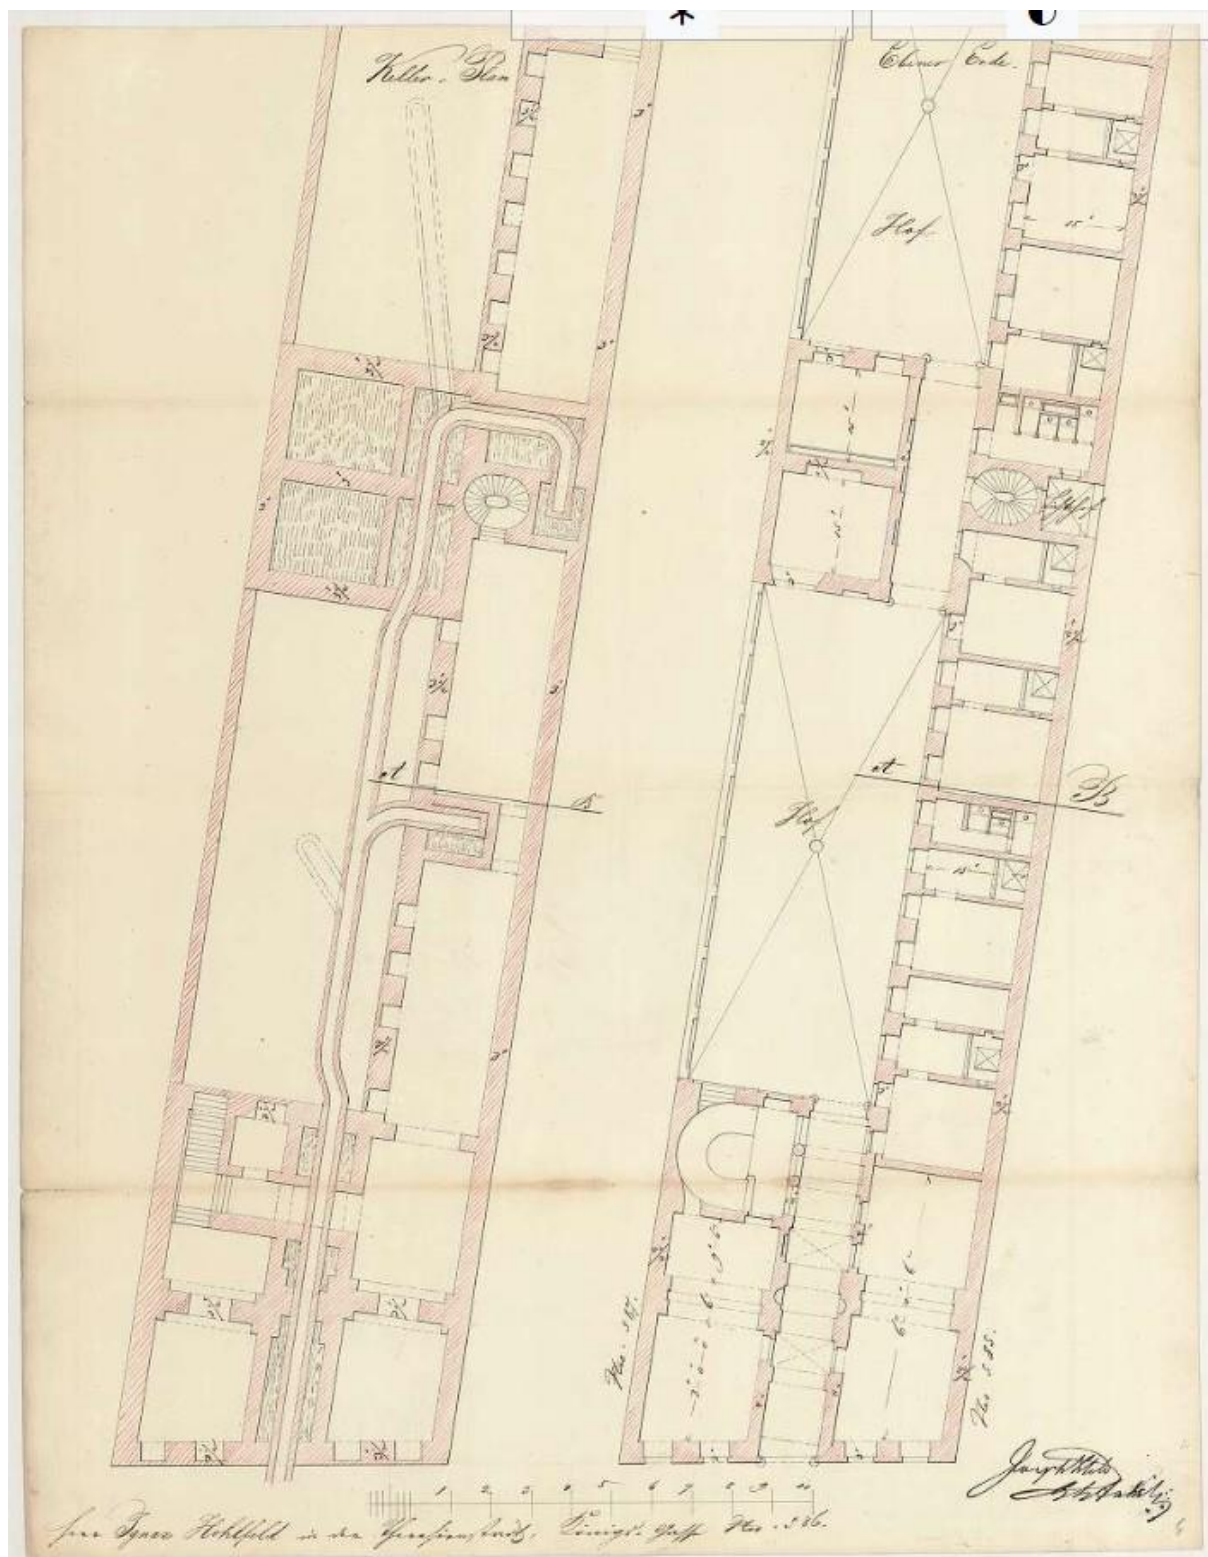
1. kép Pinceszinti és földszinti alaprajz, 1843

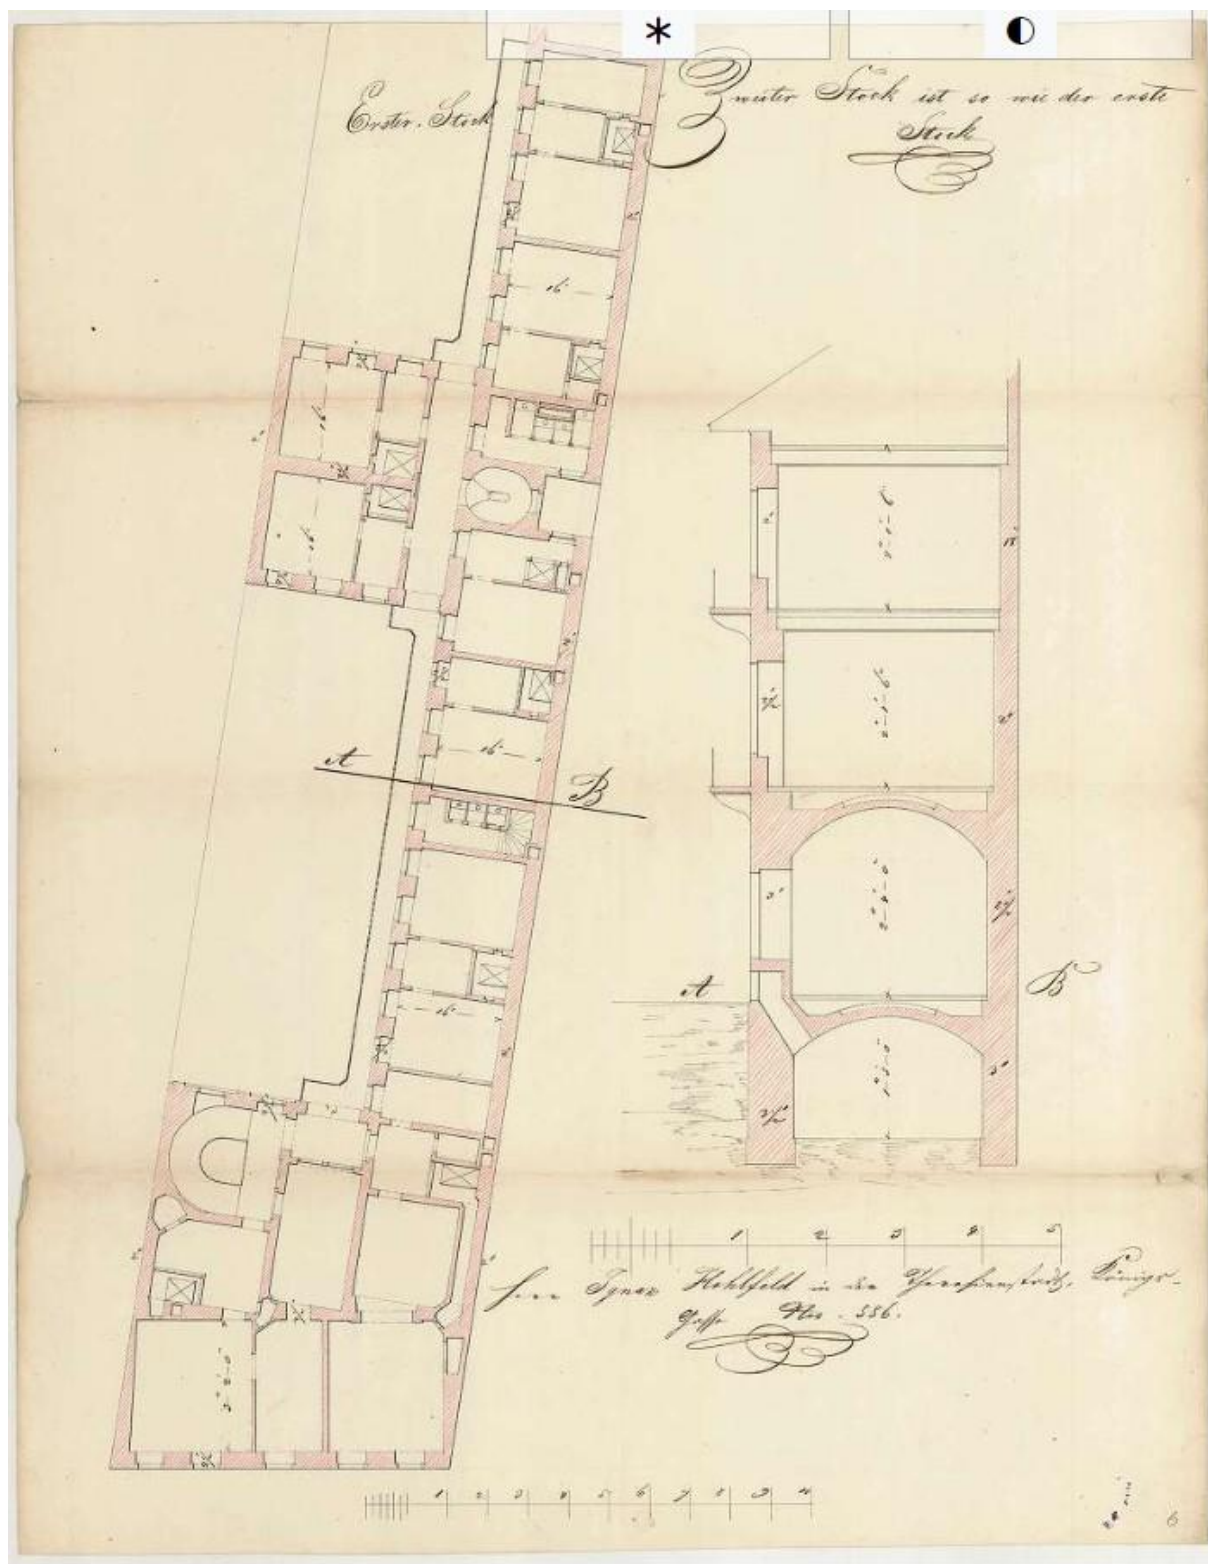
2. kép Első emeleti alaprajz és udvari szárny metszete, 1843

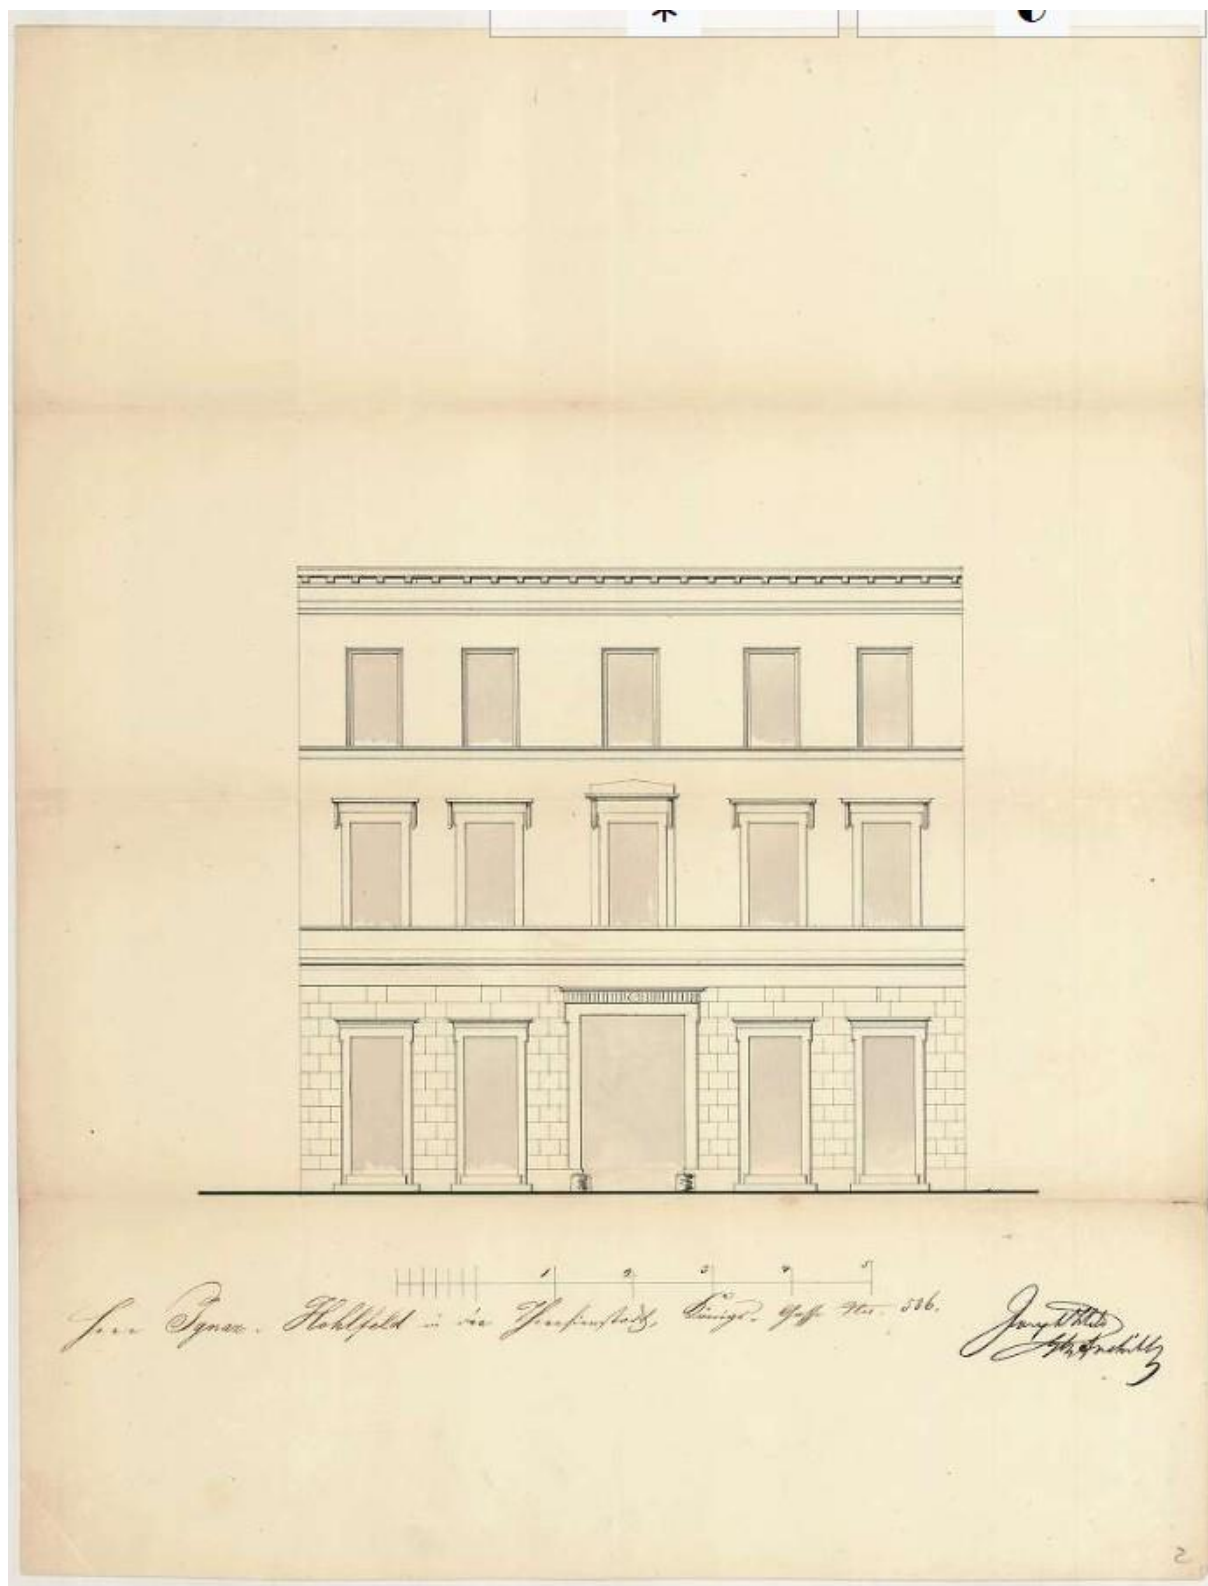
3. kép Utcai homlokzat, 1843

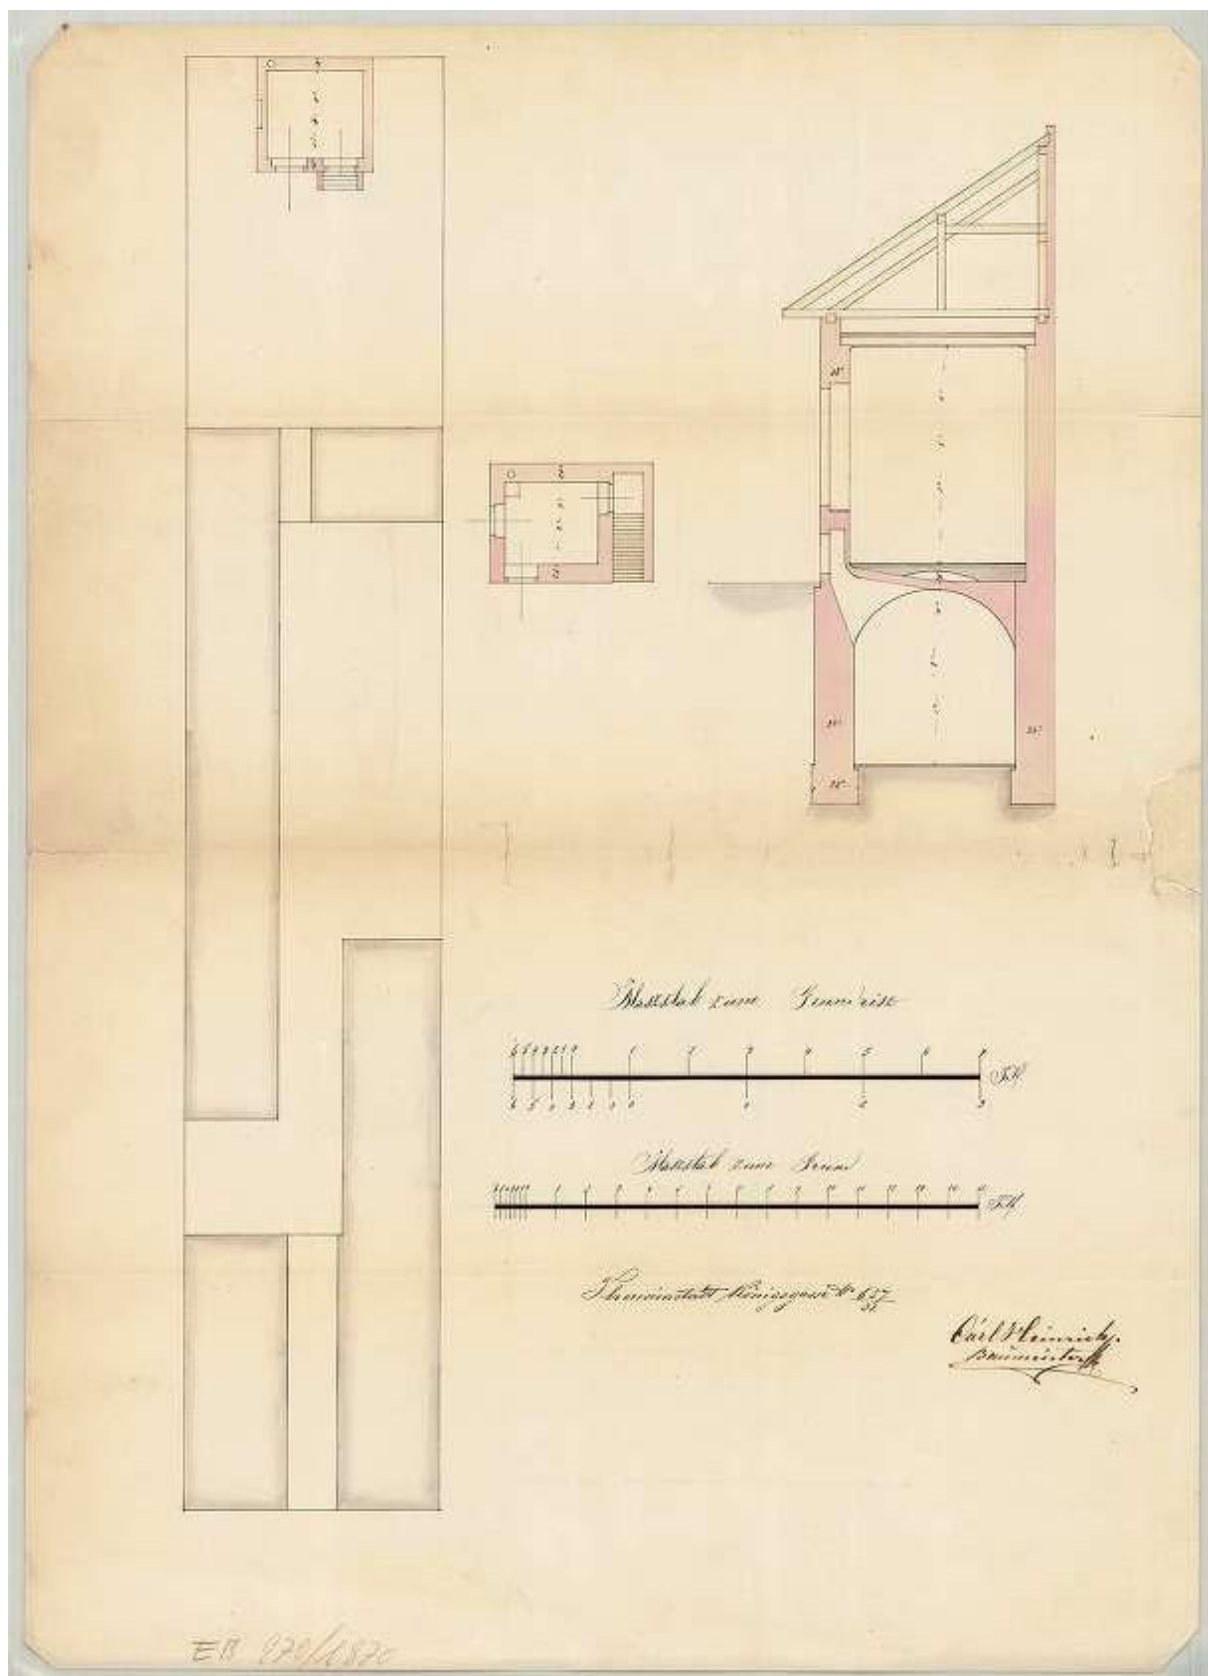
Az 1870-ben készített terv egy a hátsó udvar közepére emelt, kis alapterületű, pince + földszintes, félnyeregvetős épületrészt mutat. Az építész Heinrich Károly, az építtető: Wohl József volt. Ez ma már nincs meg. Ennek a tervnek a helyszínrajza mutatja a telek ekkori, két L alaprajzú épülettel való beépítését.

4. kép Helyszínrajz és hátsó udvari épület terve, pincszinti és földszinti alaprajz, metszet, 1870

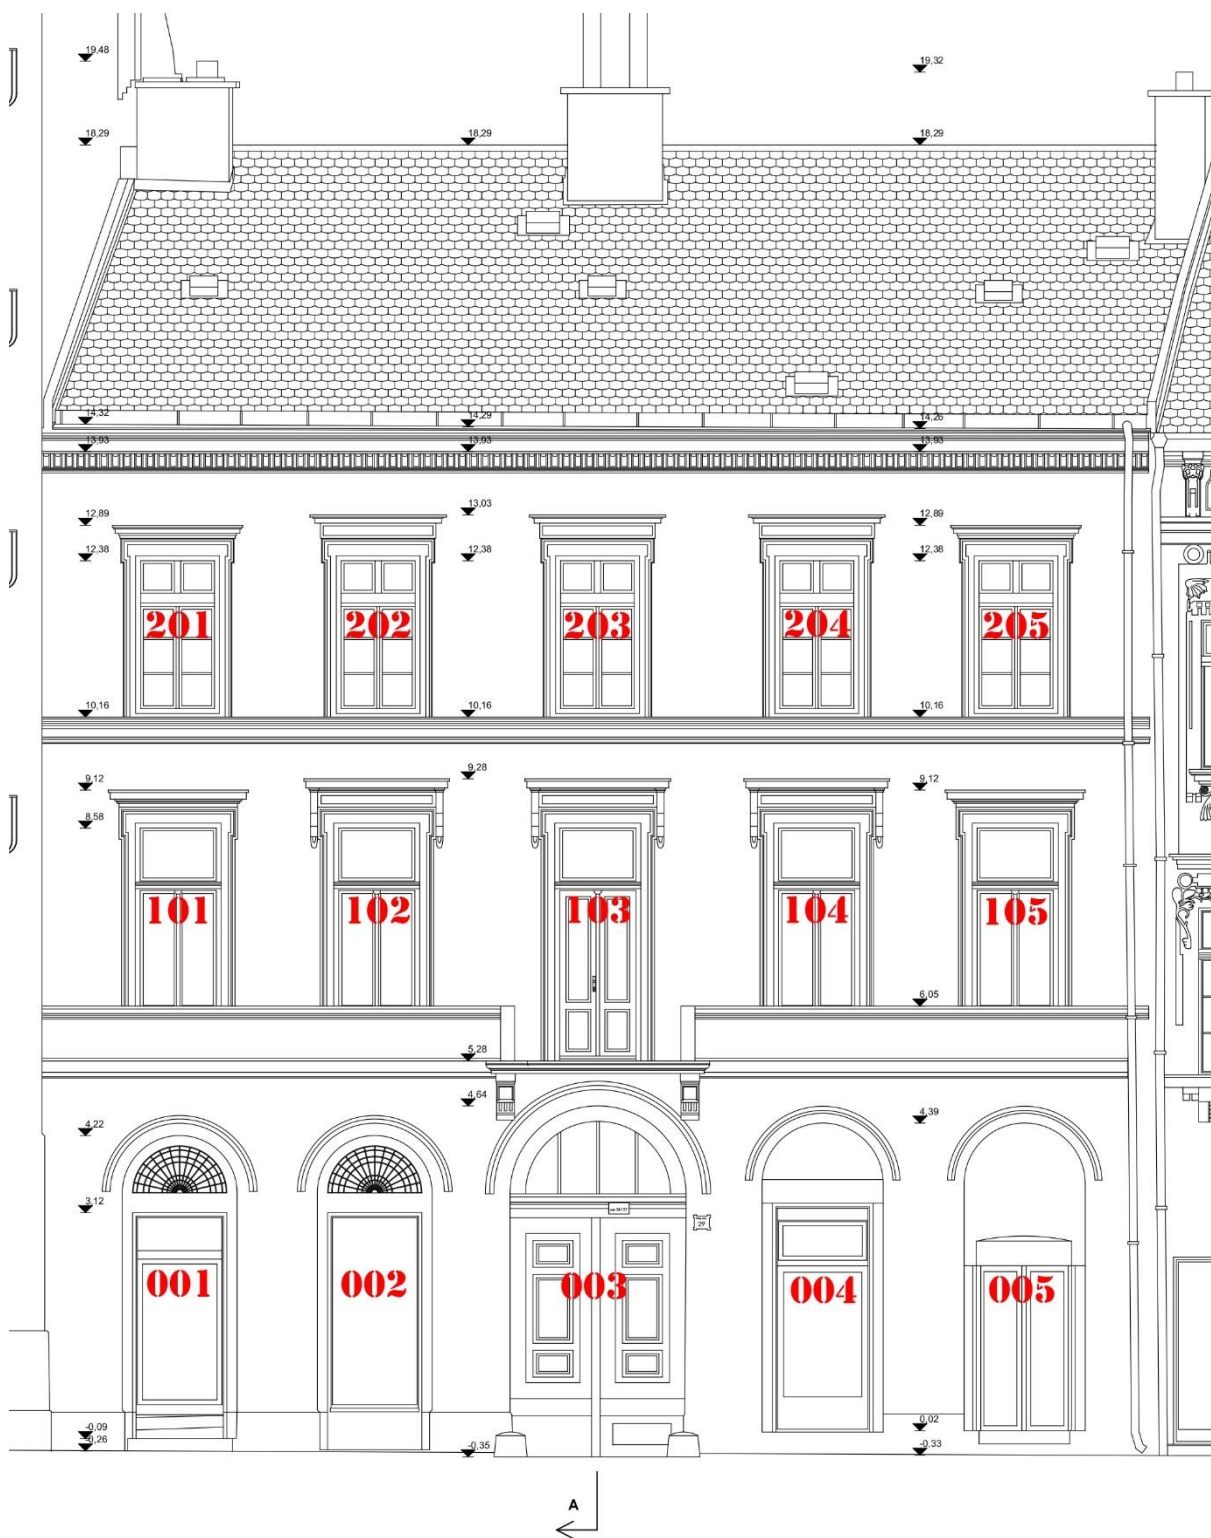
Király utca 29. - Homlokzat

Homlokzatrajz a nyílászárók számozásával

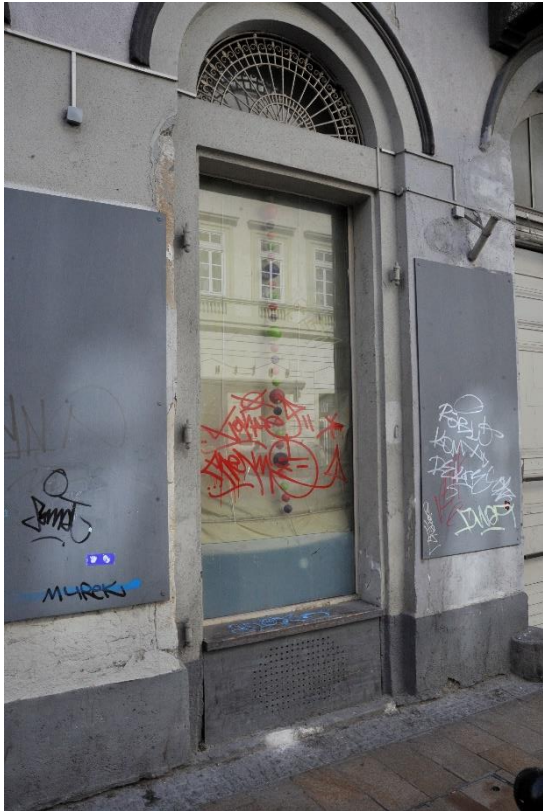
Az épület **földszinti üzletbejáratai és boltportáljai** nem képviselnek műemléki értéket. Ezek a nyílászáró-szerkezetek feltehetően az 1980-1990-es években készültek.

5. kép A 2. tengelyben álló boltportál

Javasolt a boltportálok és boltbejáratok kőkereteire illesztett zsalugáterek analógiák és előképek alapján, vagy kortárs eszközökkel történő újratervezése és újragyártása.

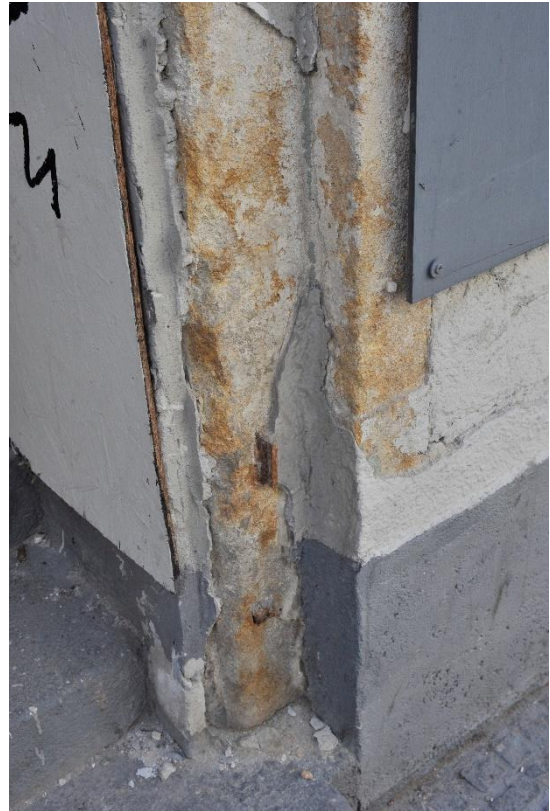
A bal oldali üzletportál és boltbejárat **kő nyíláskeretezése** és a belerögzített **pántok** az épülettel egykorúak, műemléki értéket képviselnek. Ezeket a kő nyíláskeretezéseket a jobb oldali boltportál és -bejárat nyílásai mellett ma már nem találjuk meg, itt vakolt kávak vannak.

7. kép A 001. sz. üzletbejárat kőkerete, jobb káva

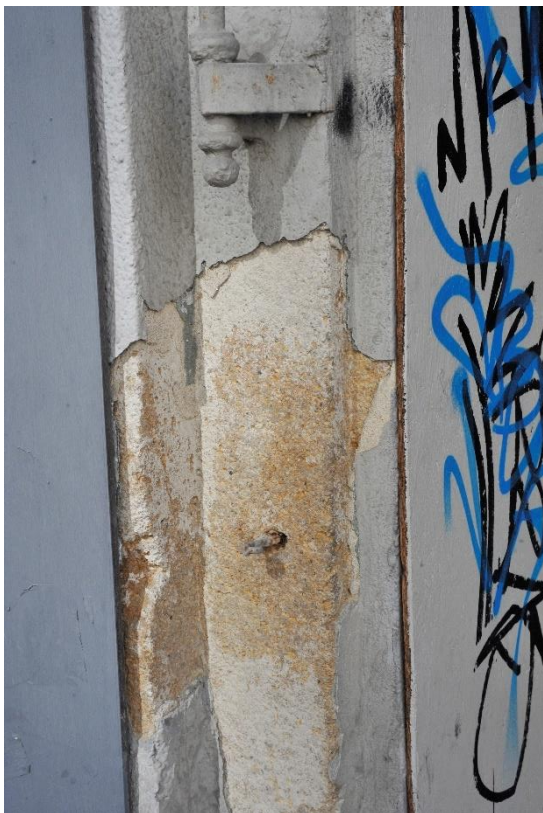
6. kép A 001. sz. üzletbejárat kőkerete, bal káva

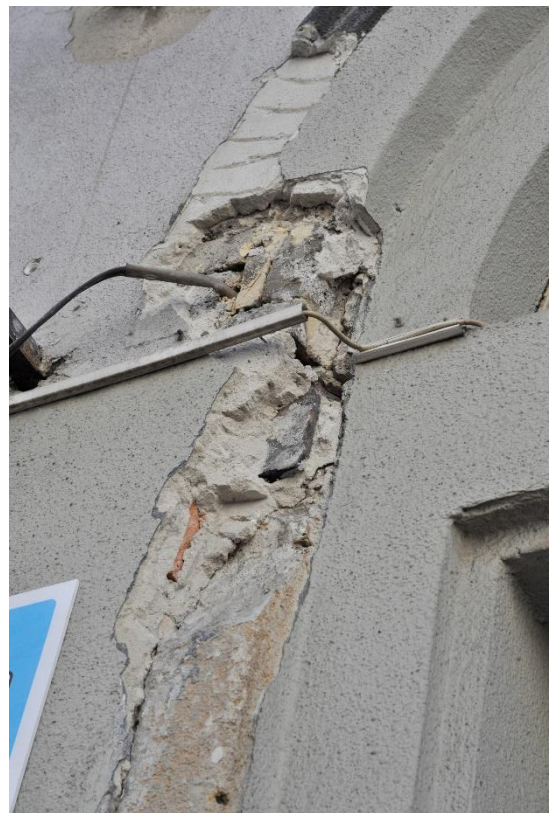
8. kép A 001. sz. üzletbejárat kitört, hiányos kőkerete, bal káva

Javasolt a homlokzat mészkőből készült homlokzattagoló elemeinek kőrestaurátor általi tisztítása, a hiányzó részek pótlása. Javasolt a koronázópárkány mészkő függőlemezeinek kőrestaurátor általi vizsgálata, megerősítése, pótlása, javítása.

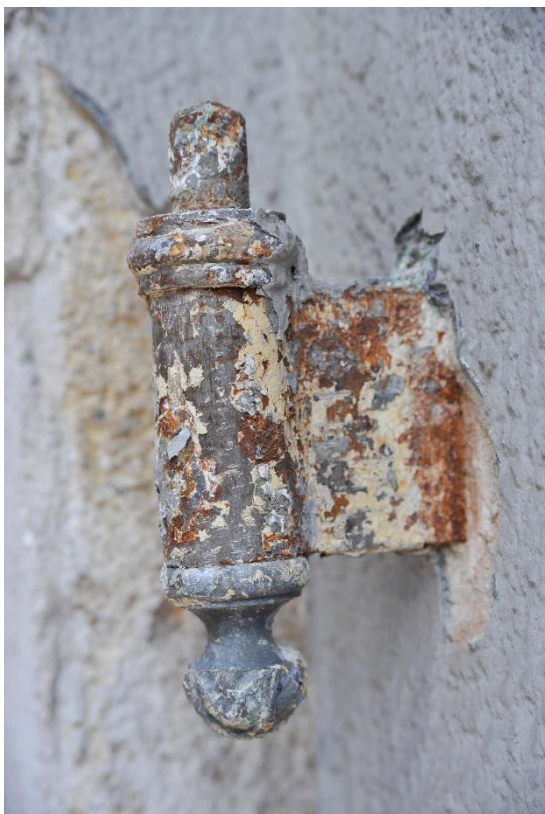
9. kép Letisztított, klasszicista zsulugáterpánt a kőkeretbe rögzítve a 002. sz. boltportálnál

Javasolt az új kő keretekbe a pántokat a bal oldali zsalugáterpántok mintájára újragyártani és elhelyezni. Ezt a munkát javasolt fémrestaurátorra bízni.

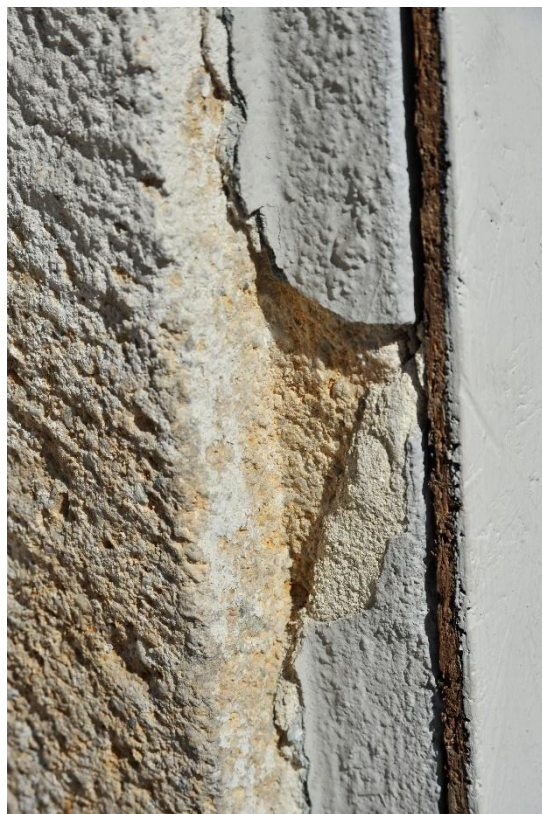
10. kép Színezésvizsgát a földszinti kőkereten

Javasolt a homlokzat beállványozása után a homlokzat több pontján, általános szakaszokon és tagozatokon is festőrestaurátor általi szondázó falszínezésvizsgálatot készíteni. A festőrestauratori kutatást javasolt kiterjeszteni a műemléki értéknek tekintett ablakok belső rétegére is (tokszerkezet és szárnykeretek). A végleges színterv, illetve a homlokzati színek helyszíni kiválasztása a festőrestauratori kutatás eredményeinek fényében készüljön.

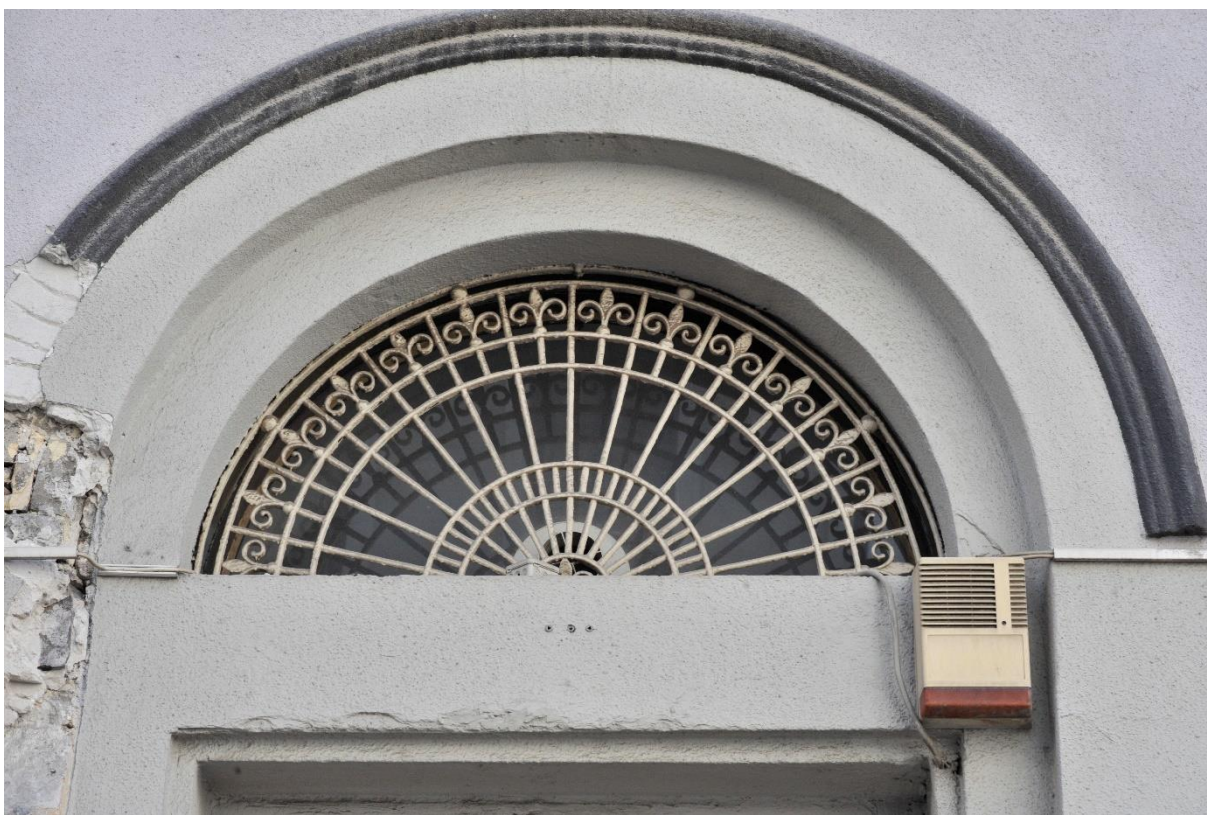
A bal oldali üzletportál és boltbejárat (001 és 002. számú nyílások) lunettáiban **öntöttvas rács** található, ezek az épülettel egykorúak, műemléki értéket képviselnek. A jobb oldali üzletportál és boltbejárat feletti lunettákból ezek a rácsok hiányoznak.

11. kép Öntöttvas rács a 001. sz. boltbejárat feletti lunettában

Szintén fémrestaurátor bevonásával javasolt a bal oldali lunettákban található öntöttvas rácsok alapján azok legyártása és a jobb oldali lunettákba való elhelyezése.
