Műemléki értékleltár
a
1077 Budapest, Király utca 29. (hrsz.: 34138) alatti épület
utcai homlokzatáról

Készítette: Rozmann Viktor

2023. május

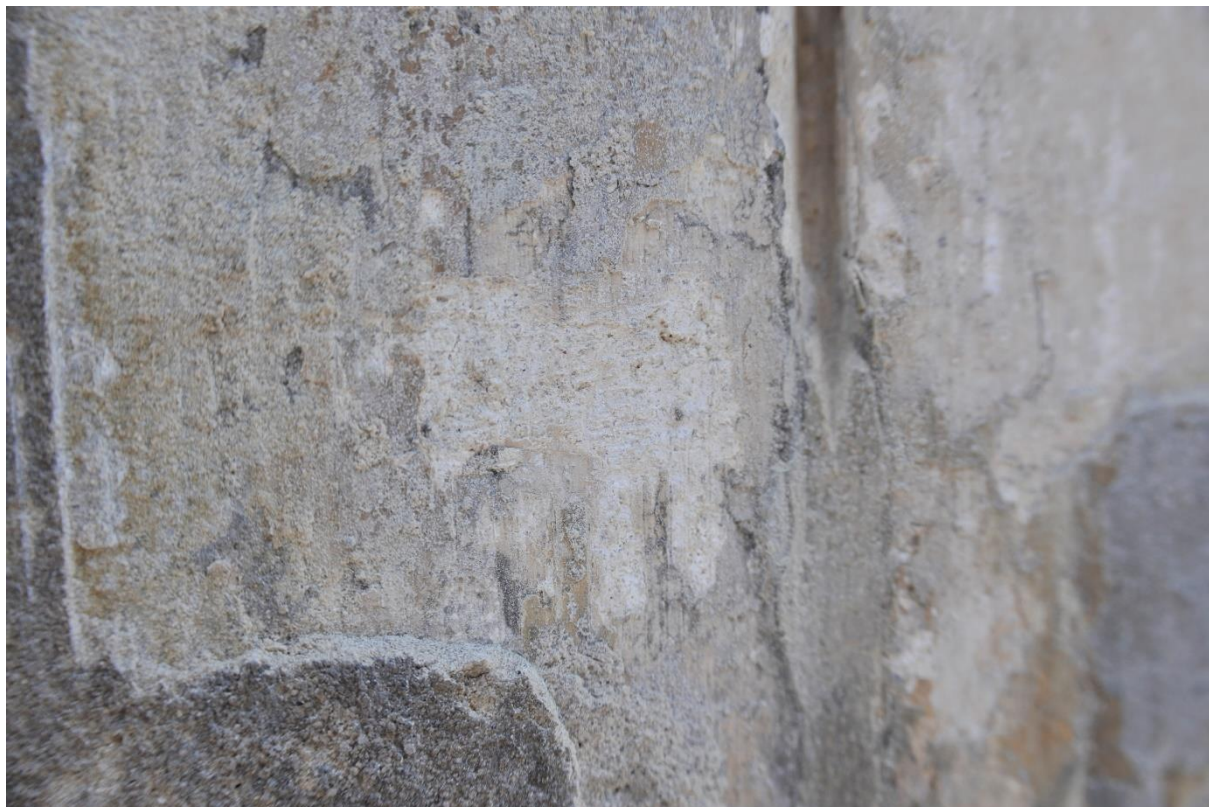
Az első emeleti homlokzatszakaszon, az ablak mellett nyitott kutatóablakban legalsó, vagyis legkorábbi réteggként fehér színt találtam.

12. kép Színezésvizsgálat az első emeleti erkélyajtó melletti kőkereten

Javasolt a homlokzat beállványozása után a homlokzat több pontján, általános szakaszokon és tagozatokon is festőrestaurátor általi szondázó falszínezésvizsgálatot készíteni. A festőrestauratori kutatást javasolt kiterjeszteni a műemléki értéknek tekintett ablakok belső rétegére is (tokszerkezet és szárnykeretek). A végleges színterv, illetve a homlokzati színek helyszíni kiválasztása a festőrestauratori kutatás eredményeinek fényében készüljön.

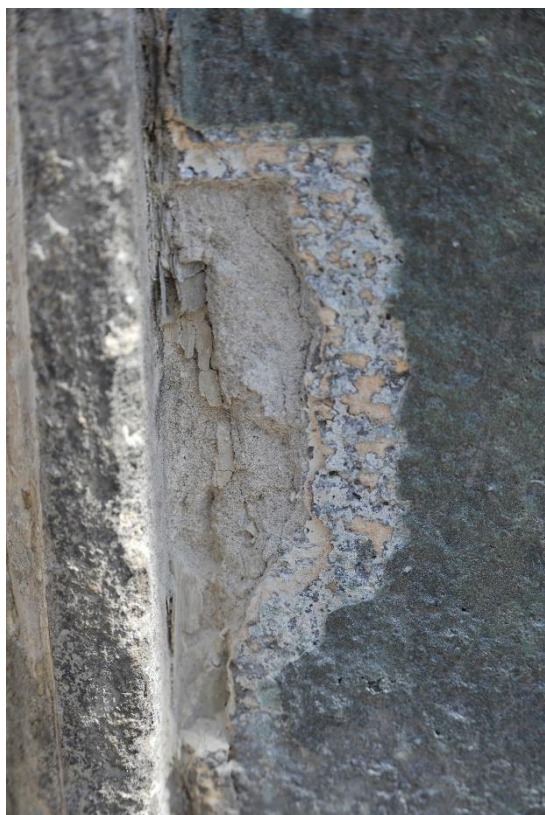
13. kép Színezésvizsgálat az első emeleti erkélyajtó mellett a vakolt felületen

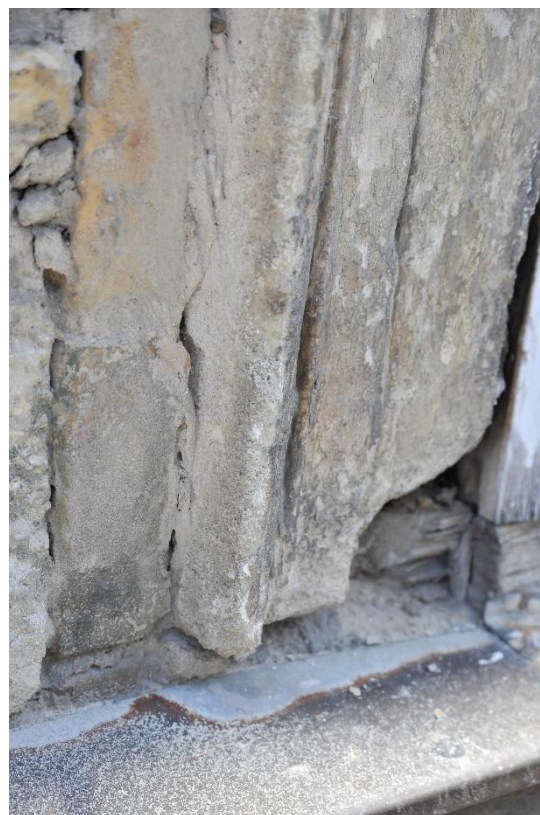
14. kép Színezésvizsgálat az első emeleti ablak kőkeretén

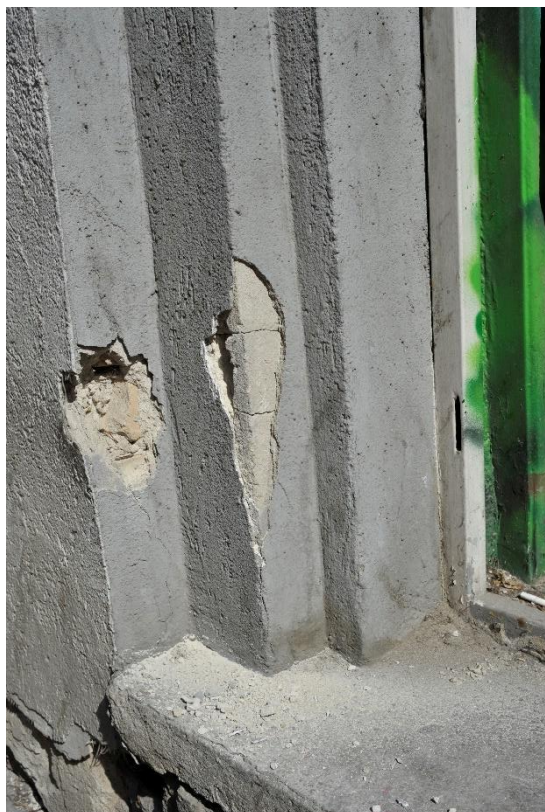
A bal oldali üzletportál és boltbejárat **kő nyíláskeretezése** és a belerögzített **pántok** az épülettel egykorúak, műemléki értéket képviselnek. Ezeket a kő nyíláskeretezéseket a jobb oldali boltportál és -bejárat nyílásai mellett ma már nem találjuk meg, itt vakolt kávak vannak.

15. kép Vakolt keret a jobb oldali boltportál kávéján

Javasolt az új kő keretekbe a pántokat a bal oldali zsalugáterpántok mintájára újragyártani és elhelyezni. Ezt a munkát javasolt fémrestaurátorra bízni.

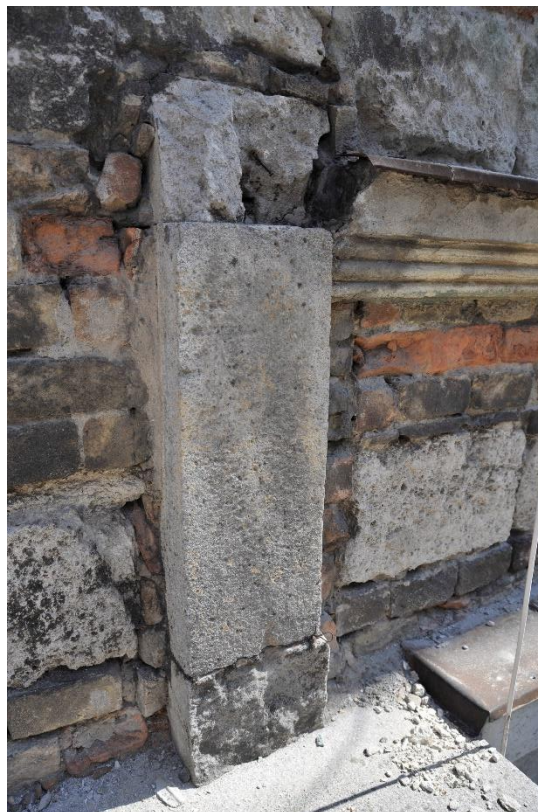
16. kép Az erkély eredeti mészkő korlátjának falban maradt része

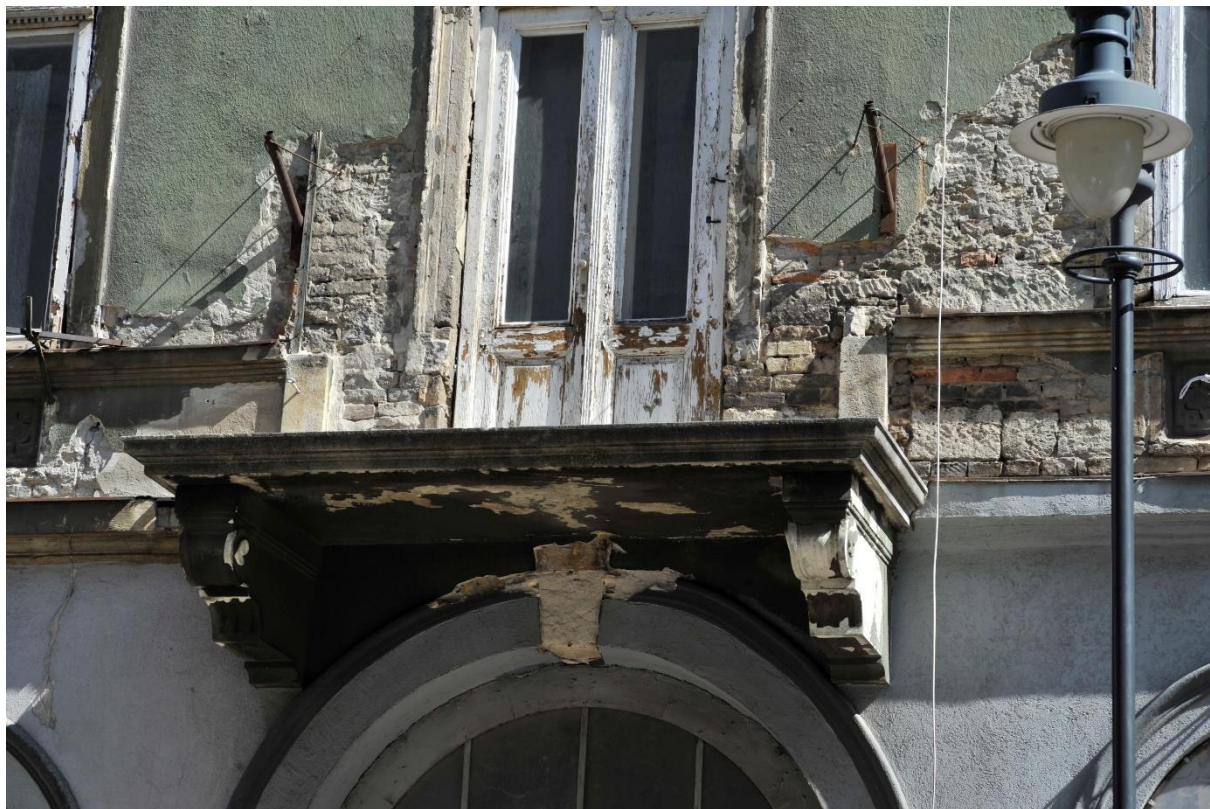
Az első emeleti **erkély** 1903-ban készült, tehát nem volt része a klasszicista architektúrának, ezért nem tekintjük műemléki értéknek.

17. kép Első emeleti erkély

Javasolt az emeleti erkély feletti két zászlórúdtartó leszerelése.

Az erkély 1903-ban készült, ennek megfelelően az erkélyajtó is ekkor készült és ekkor építették be a mellvédfal elbontásával a korábban itt nyílt ablak helyére. Javasolt az erkély megszüntetése, elbontása, és az erkélyajtó helyére a mellvédfal helyreállításával ablak beépítése. Az új ablak a műemléki értékű ablakok mintájára készüljön.

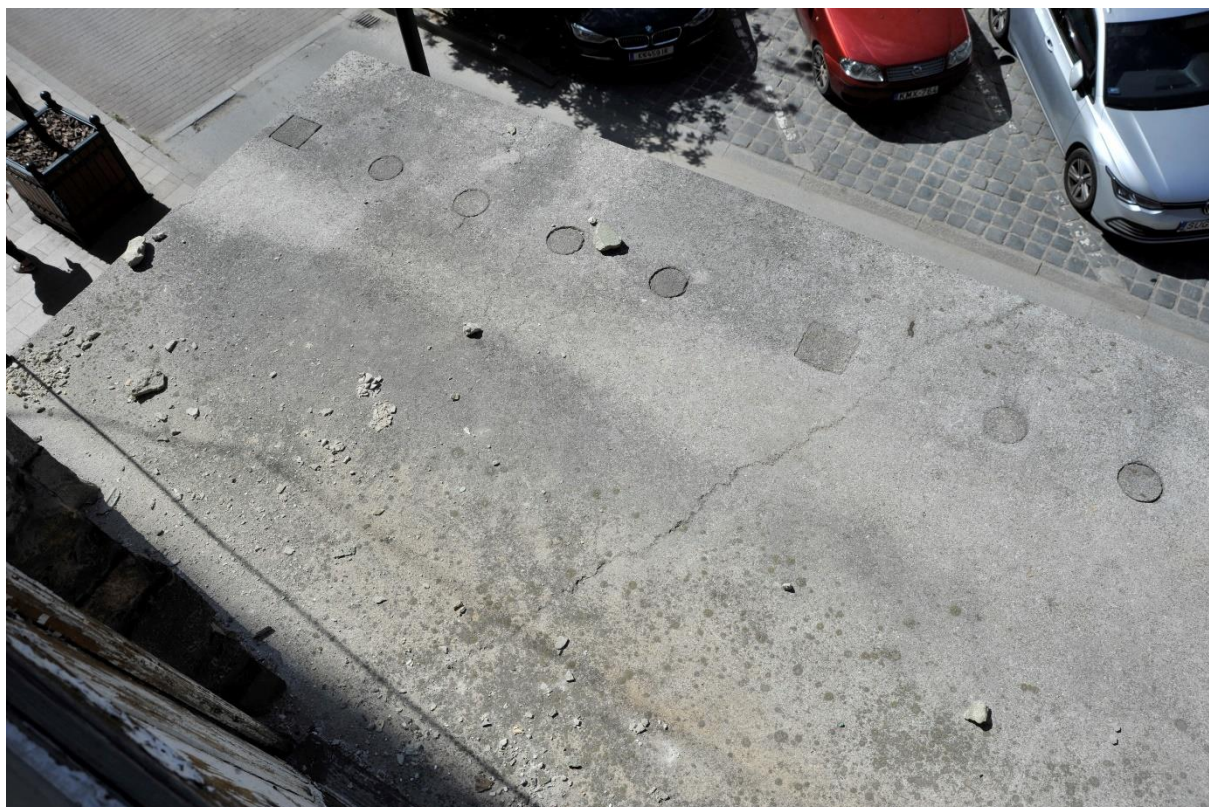
18. kép Erkély mészke lemeze a kőkorlát rögzítési pontjaival.

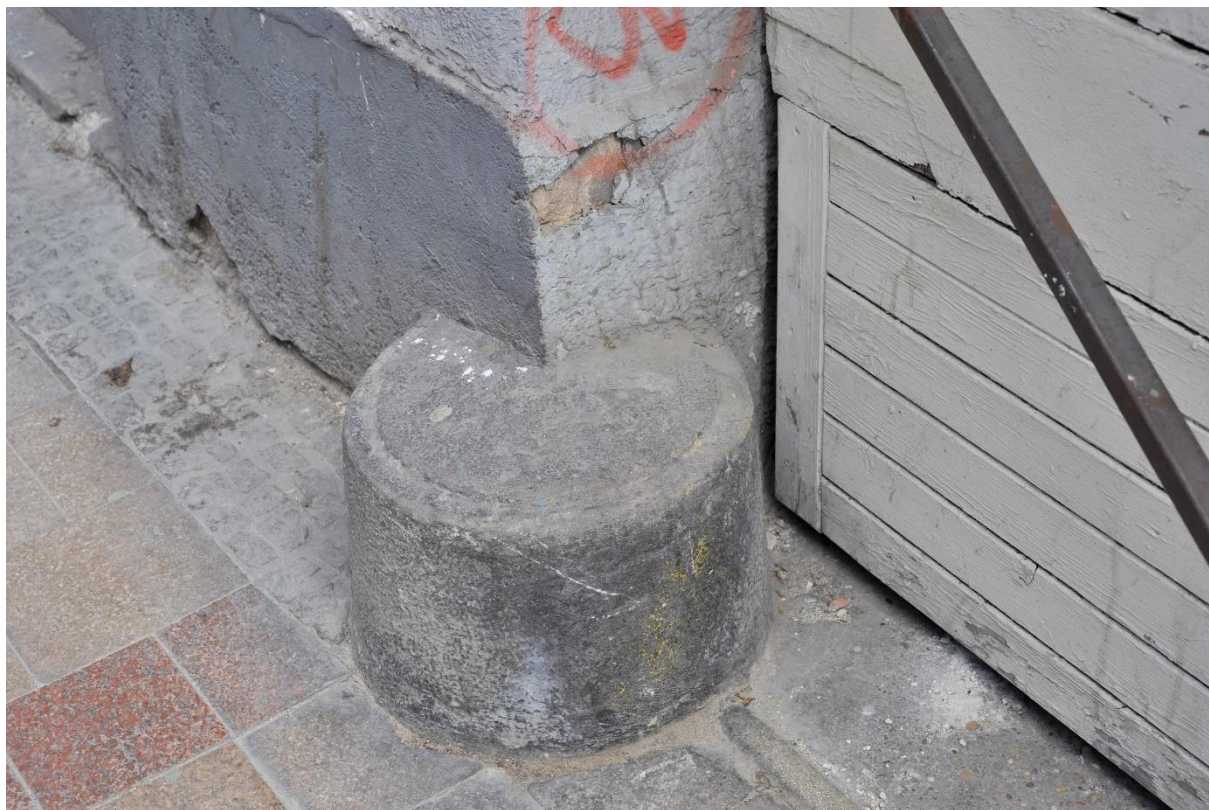
állókonzolokat, az első emeleti ablakok mellvédmezőiben található gipszstukkó tükördíszeket, a földszinti nyílások félköríves záródását kísérő tagozatot. Szintén műemléki értéket képvisel a kapu két oldalán a két mészkő kerékvető is.

19. kép Mészke kerékvető a kapu mellett

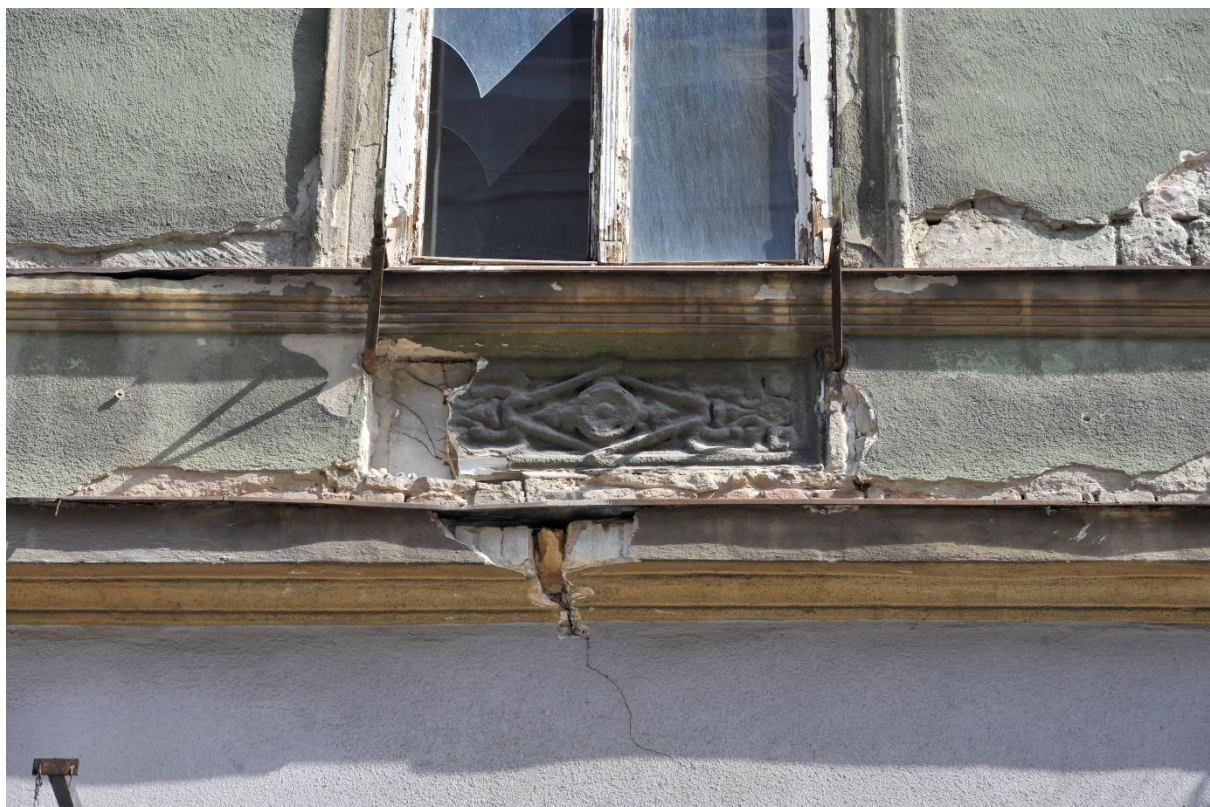
22. kép Stukkódísz az első emeleti ablak mellvédmezőjében

Javasolt a homlokzat gipsztukkó elemeinek, (mint pl. az első emeleti ablakok mellvédmezőiben lévő táblák, illetve az első emeleti ablakok szemöldökpárkányait gyámolító állókonzolok) épületszobrász szakember általi tisztítása, pótlása, javítása, rögzítése, szükség esetén újragyártása, elhelyezése. Szintén épületszobrász javítsa, egészítse ki a földszinti félköríves nyílászáródásokat kísérő tagozatot, valamint a kapu zárókőmotívumát. Szintén épületszobrász szakember bevonása javasolt a homlokzat egyéb, horizontális tagolóelemeinek vizsgálatára, pótlására.

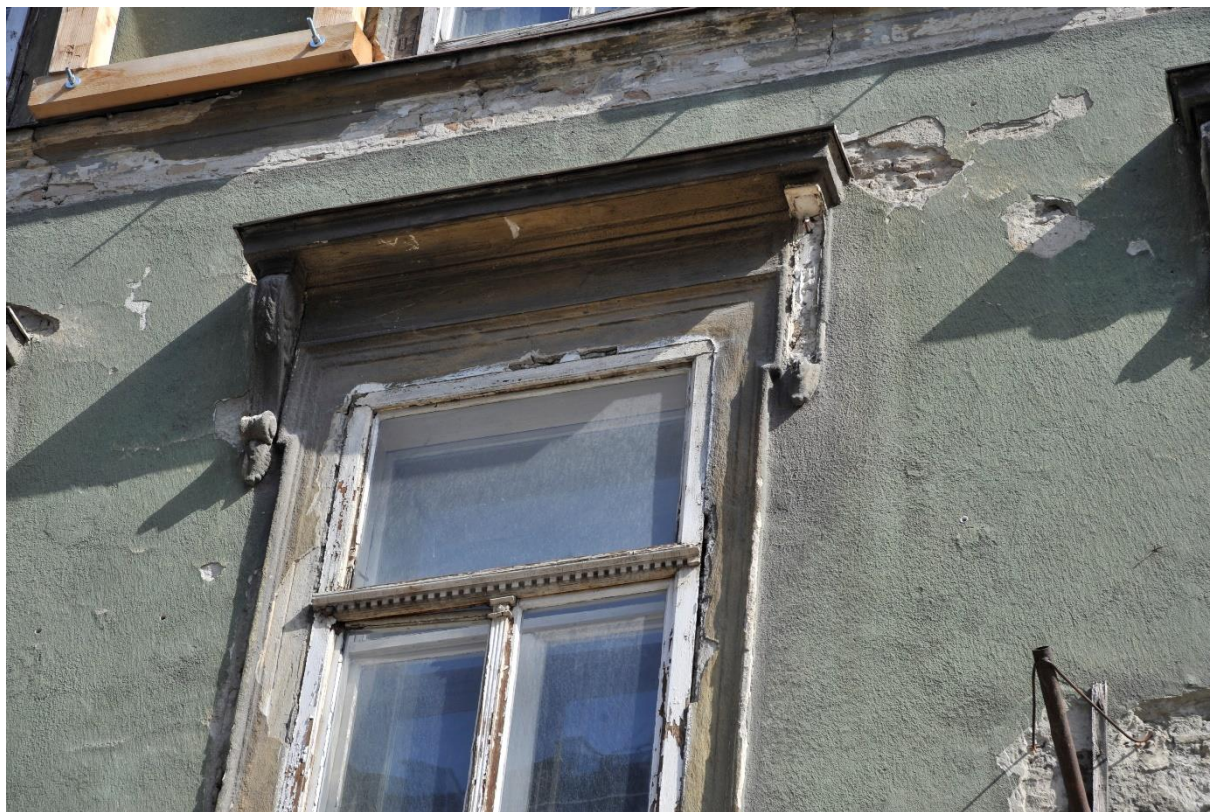
23. kép Hiányzó állókonzol az első emeleti ablak szemöldökpárkányánál

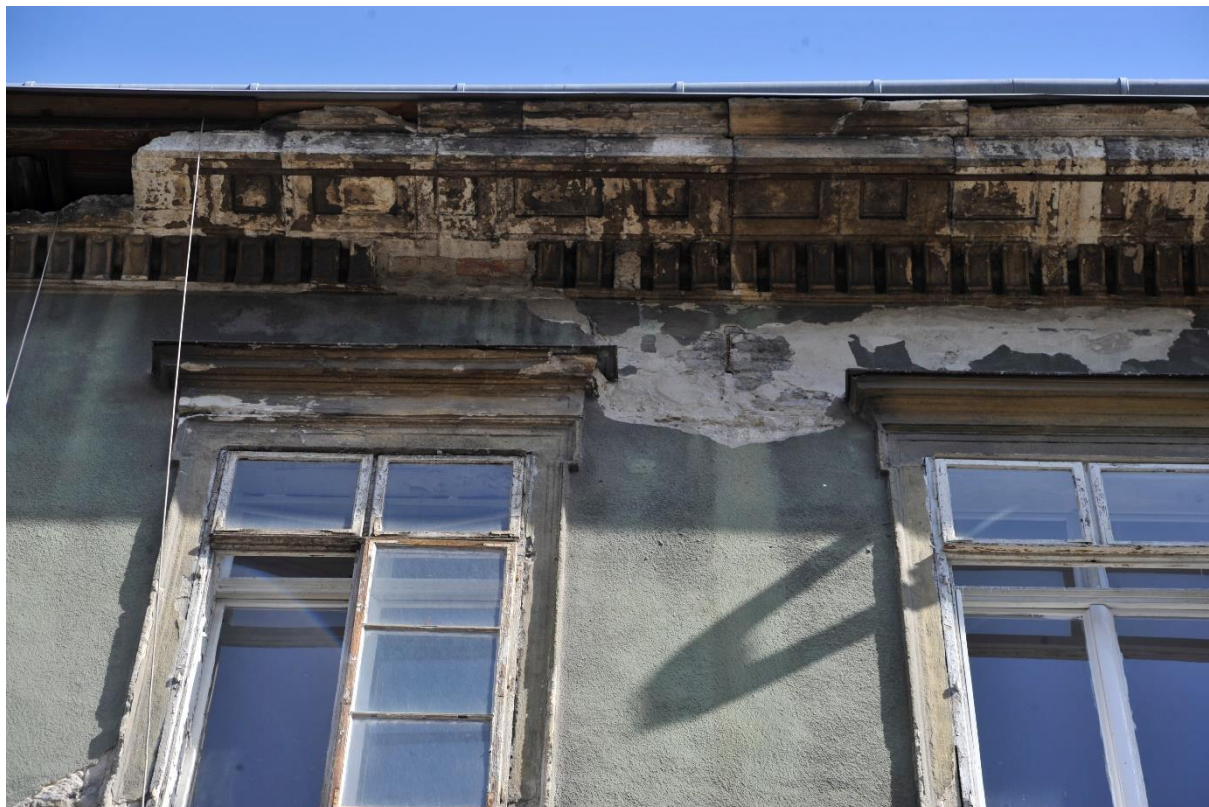
24. kép Leromlott függőlemez a zárópárkánynál

Javasolt a homlokzat mészkőből készült homlokzattagoló elemeinek kőrestaurátor általi tisztítása, a hiányzó részek pótlása. Javasolt a koronázópárkány mészkő függőlemezeinek kőrestaurátor általi vizsgálata, megerősítése, pótlása, javítása.

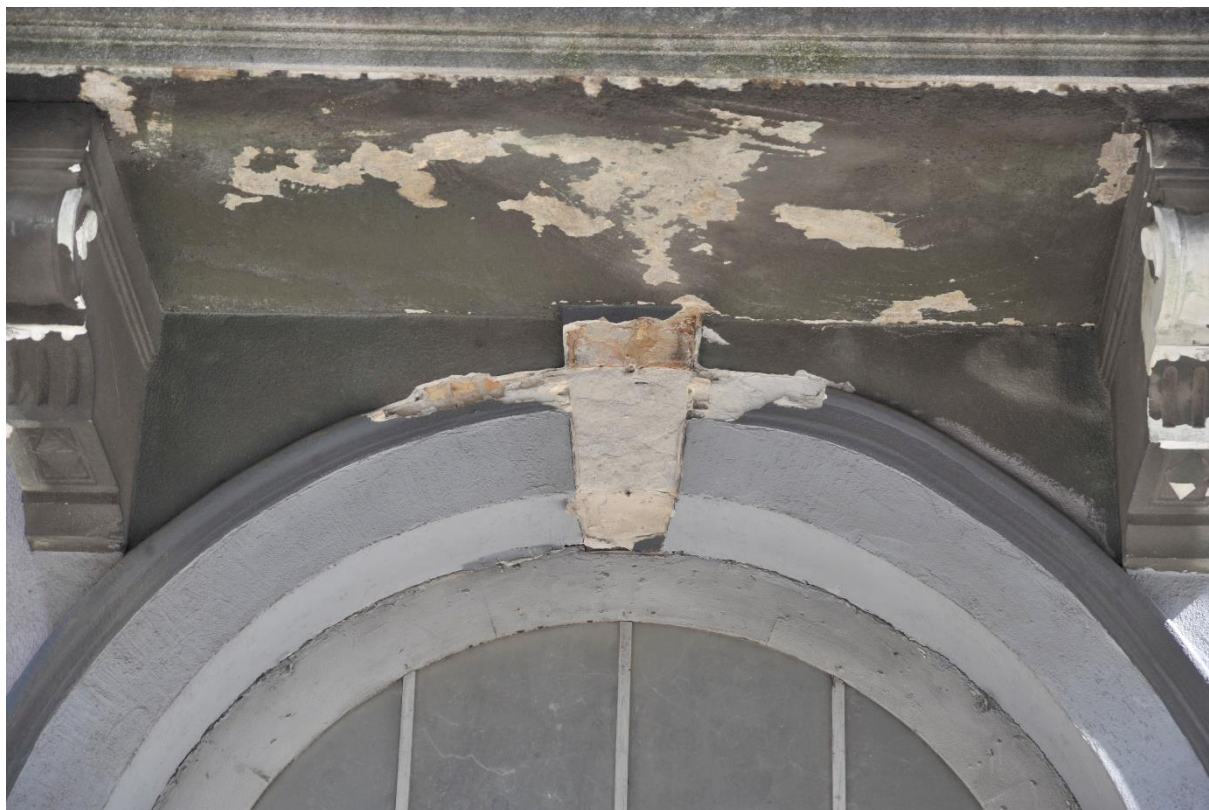
25. kép Hiányzó zárókő-motívum a kapu felett

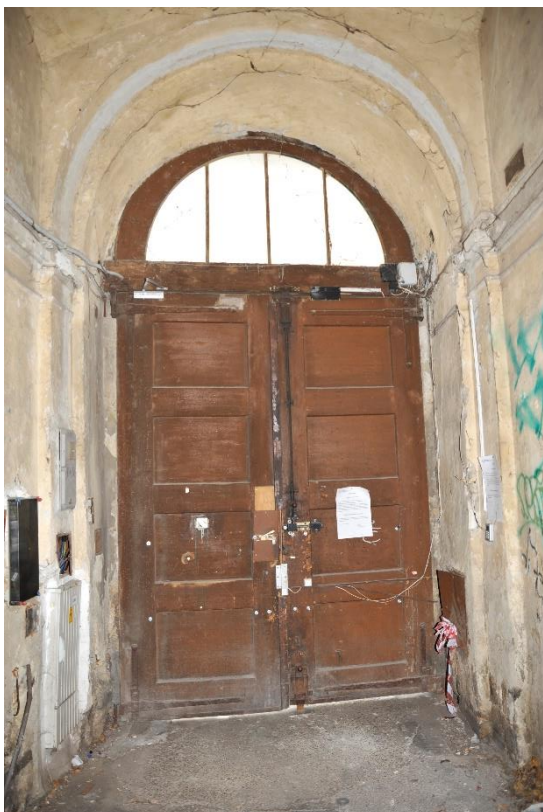
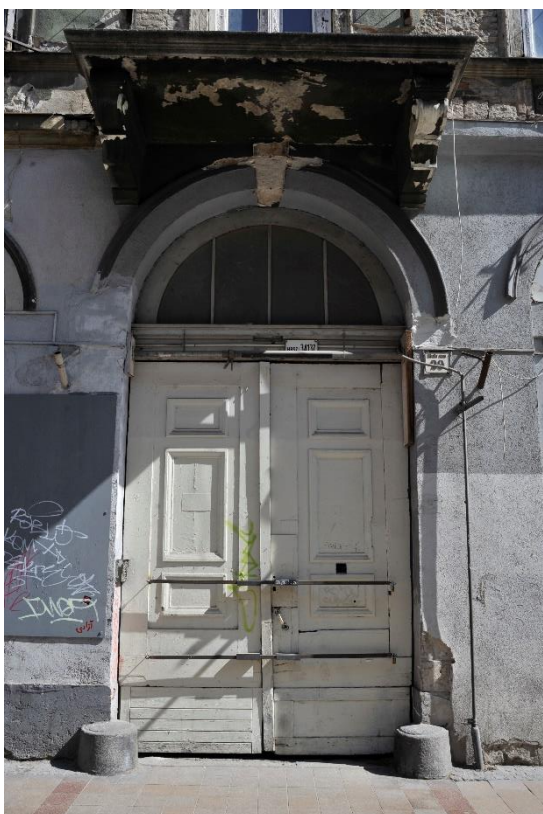
A **kapuszárnyak asztalos szerkezete** nem képvisel műemléki értéket, azonban a **kapuszárnyakon található vasalatok**, úgy, mint az alsó és felső tolózárak, a kapu szárnyain található keresztpántok, a hozzá kapcsolódó két felső rudazat és felső bilincs vélhetően az épülettel egykorú, ezek műemléki értéket képviselnek.

26. kép Kapu a kapualj felől, összkép

27. kép Kapu a homlokzat felől, összkép

Javasolt a kapu szárnyainak és vasalatainak felújítás melletti megtartása. Javasolt a kapu felülvilágítójának klasszicista analógiák alapján történő újragyártása.

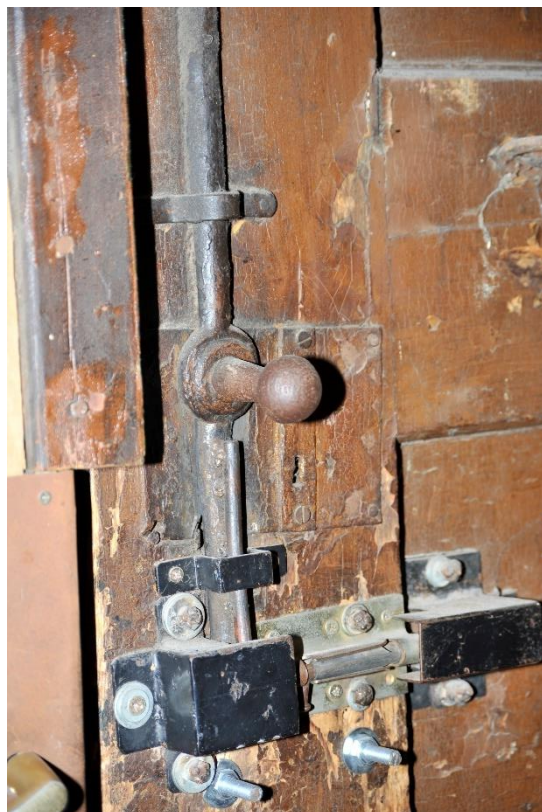
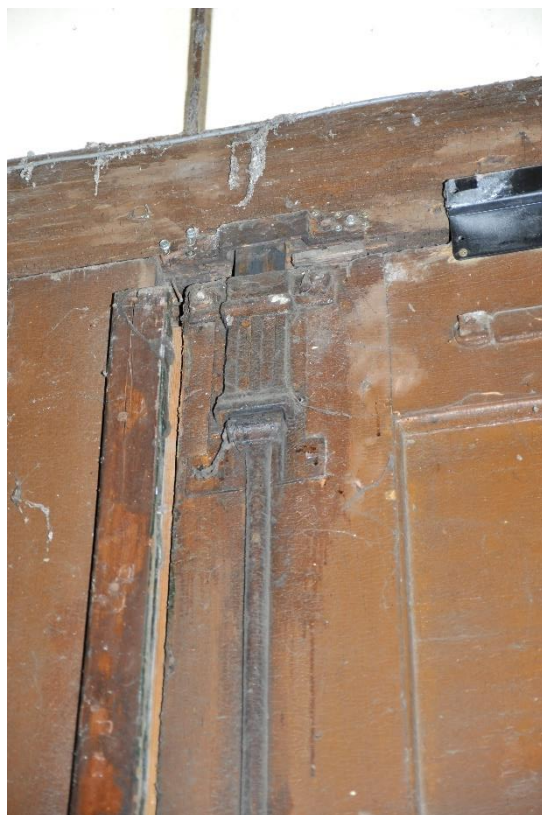
28. kép A kapu felső rúdzárja

29. kép A kapu felső rúdzárja

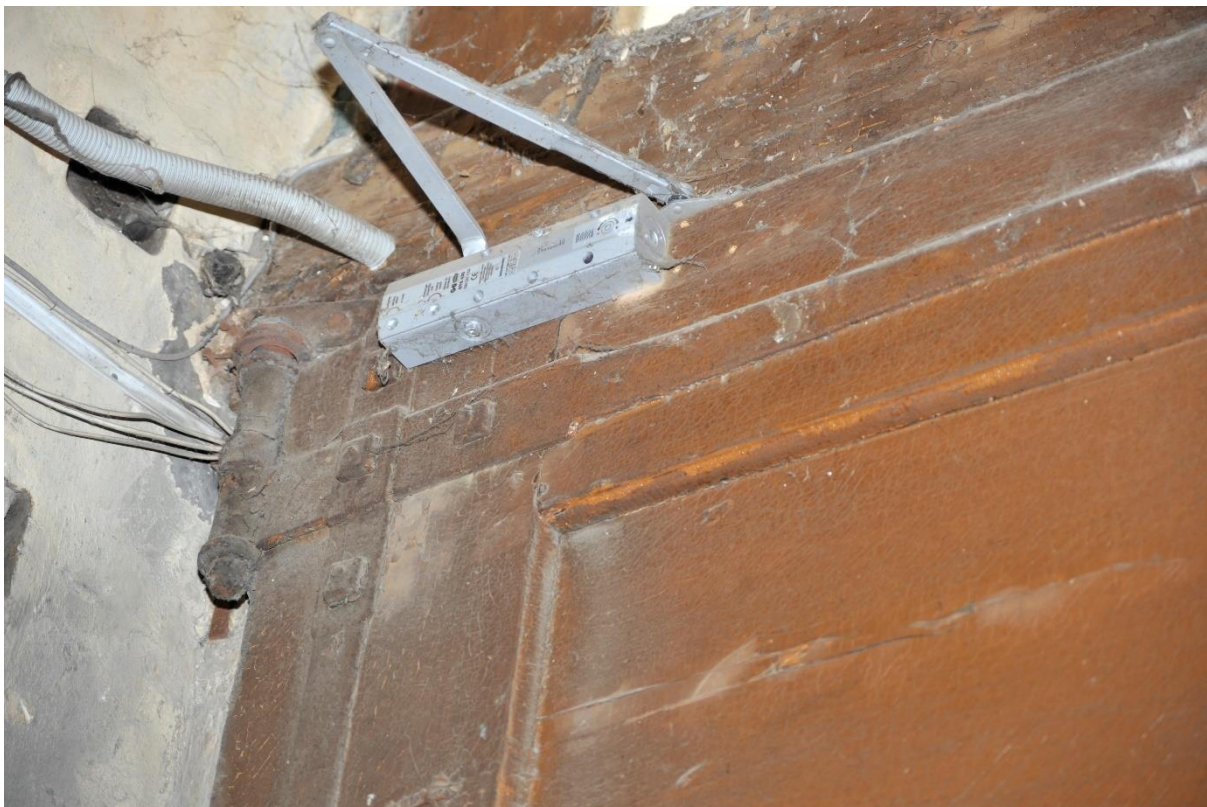
30. kép A kapu egyik felső keresztpántja, rudazata és felső bilincse

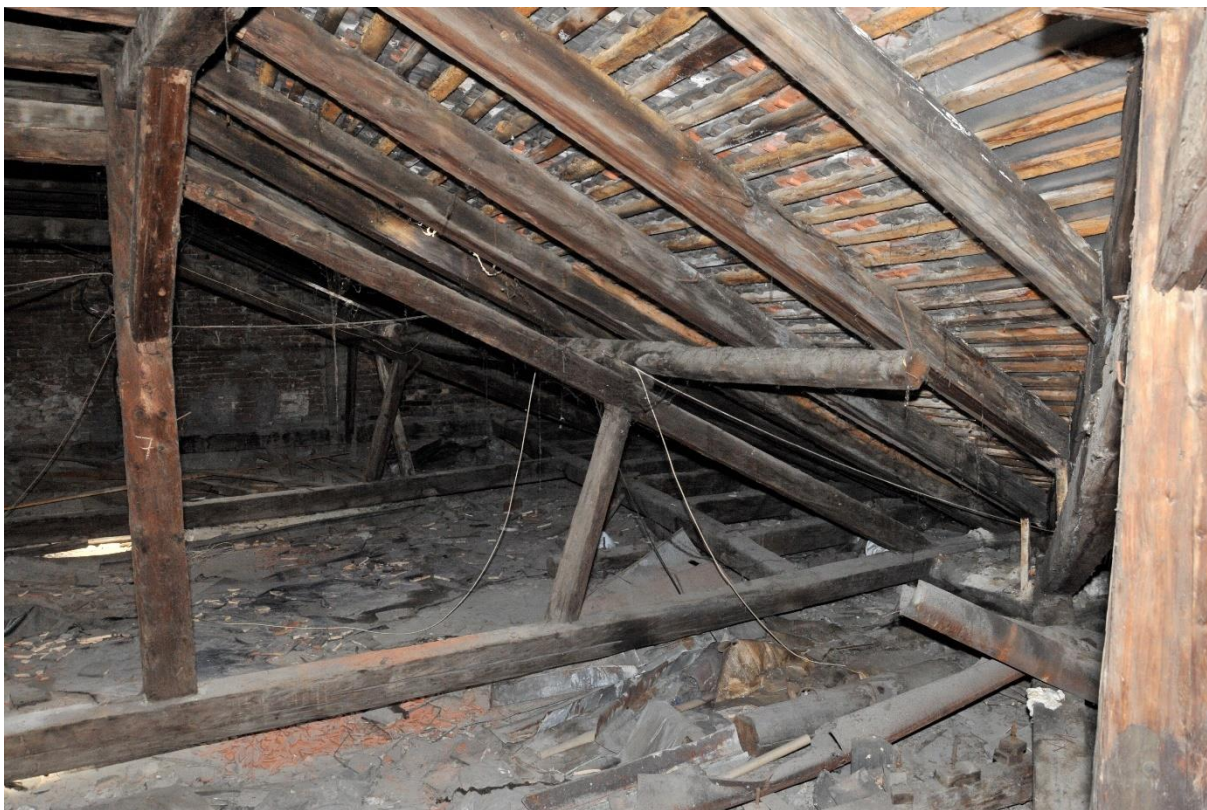
Az utca felőli nyeregtető háromállószerű, süllyesztett, szelemenes **fedélszék**, a főállásokban kötőgerendával, a mellékállásokban fiókgerendákkal. A fedélszék egyes részei, a faanyag egyes elemei vélhetően még az épülettel egykorú, 1843-ban készült szerkezetből valók. A faanyag több eleme cserélt, a fedélszék későbbi megerősítés, egyes elemek cseréjét mutatja. A fedélszék nem képvisel kiemelkedő műemléki értéket. A fedélszékről érdemes statikusi és faanyagvédelmi szakvéleményt készíttetni, ezek eredménye befolyásolhatja a fedélszék megtartásának, felújításának kérdését.

31. kép Fedélszék
