Műemléki értékleltár

1077 Budapest, Király utca 25. (hrsz.: 34140) alatti épület
utcai homlokzatáról

2023. május

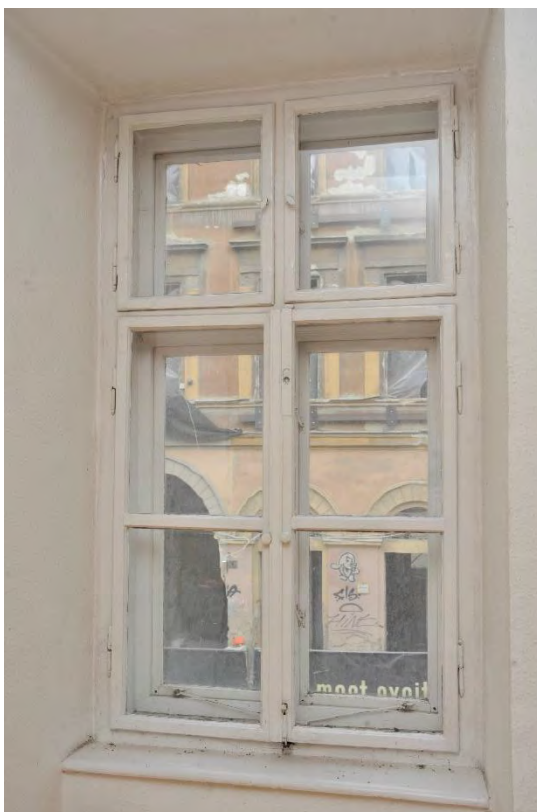
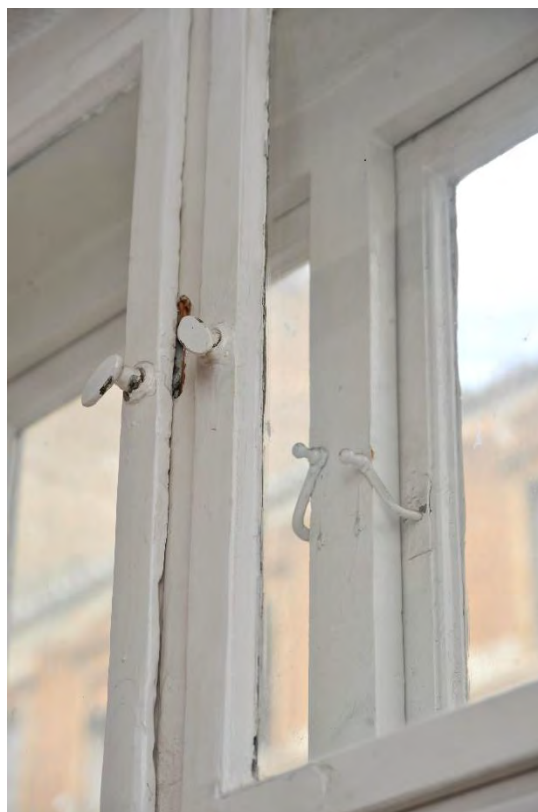
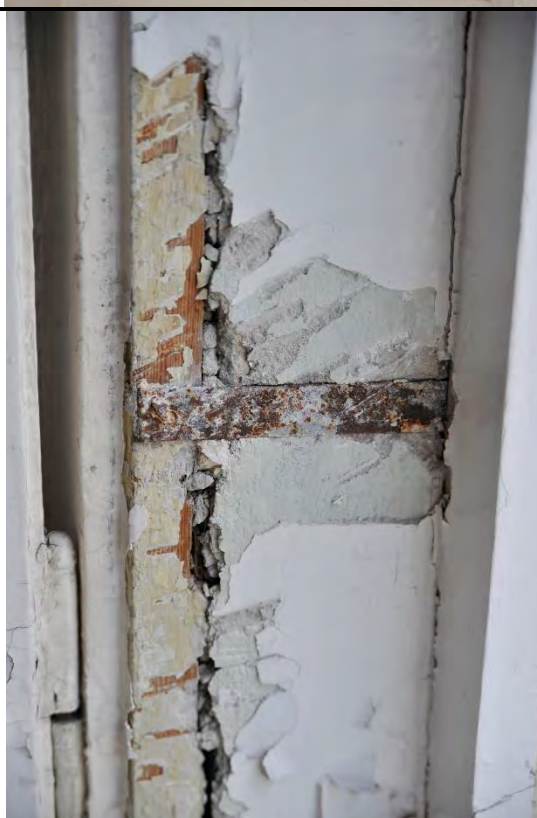
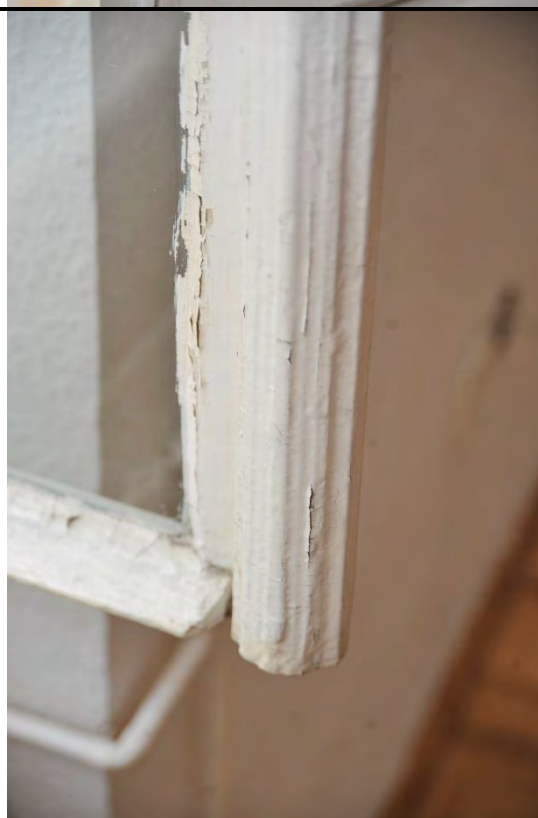
Műemléki értékleltár — nyílászárók

Megnevezése	I. sz. ablaktípus
A típusba tartozó nyílászárók	101, 102, 103, 104, 105. sz. nyílászárók.
Leírás	<p>Kőkeretben álló, pallótokos szerkezetű, kétrétegű, külső-belső, kifelé-, befelé felnyíló, kétszárnyú ablak, szellőzőszárnyakkal. A belső réteg szárnyai felnyílóközepesek, a külső réteg szárnyai és mindkét réteg szellőzőszárnyai tokszártra csukódnak.</p> <p>A külső rétegen lévő szárnyak és szellőzőszárnyak felett vízvetőt találunk, a belső rétegen a tokosztó külső oldalán párkányszerű kialakítást találunk, a belső rétegen a két szárny közötti hézagtakaró lécz kialakítása kannelúrázott oszlophoz hasonló. Mindebből arra következtethetünk, hogy ezek eredetileg egyrétegű ablakok voltak. A később elhelyezett külső réteget a káván vaslemezzel erősítették a belső réteghez. Ennek megfelelően a két réteg között az ablakkáván nincs bélésdeszka, itt vakolt, festett felületet és az említett vaslemezt találjuk.</p> <p>A szárnyak mind a külső, mind a belső rétegen egy-egy üvegosztó bordával két-két mezőre osztottak. A belső szárnyakon fogógomb található.</p> <p>A belső rétegen lévő szárnyak és szellőzőszárnyak makkos végű diópántokon fordulnak el, míg a külső szárnyak és szellőzőszárnyak egyszerű, bevéső diópántokon fordulnak el. A belső szárnyak szegezett, vagy bevéső-kupakos tolózárrel zárhatók. A belső szellőzőszárnyak bevéső ablaknyelvzárral zárhatók, ezek kilincse réz. A belső szárnykereteket a sarkokon lekerekített végűszegletvas erősíti. A külső szárnyak és szellőzőszárnyak ablakfélfordítóval zárhatók a tokszártra. A külső réteg szárnyait ablakkitámasztó rúddal lehet nyitott állapotban rögzíteni.</p>

Datálás	1812-1820 között
Értékelés	<p>Műemléki értéket képvisel: az ablakok tokszerkezete, belső rétegen lévő szárnykeretek és szellőzőszárnyak, a belső rétegen található pántok, a szellőzőszárnyak zárszerkezete és kilincse.</p> <p>Ez alól kivétel a 101. és a 102. sz. ablakok, melyeknek belső oldali szellőzőszárnyai is újragyártottak, ezek nem képviselnek műemléki értéket.</p> <p>Nem képviselnek műemléki értéket a külső rétegen lévő szárnyak és vasalatok, ezek az 1980-1990-es években készült, újragyártott szerkezetek.</p> <p>A fent leírt ablakoktól eltérő, új és műemléki szempontból értéktelen, kétrétegű kapcsolt gerébtokos ablakot találunk a 106, 107, 109. sz. nyílászáróknál. Ezek az ablakokon mindkét rétegen egyszerű, bevéső diópántokat találunk.</p>
Képek

Javasolt a műemléki értékleltárban felsorolt és műemléki értéknek minősített ablak(részek) felújítása és megtartása. A külső rétegen lévő szárnykeretek és hozzájuk tartozó tokszerkezet-részek, tokosztó és tokszárak újragyártása javasolt. Az újragyártás során javasolt a belső rétegen lévő szárnykeretek keresztmetszeti méreteit mintának tekinteni. Az újragyártott külső szárnykeretek és szellőzőszárnykeretek a mostani mintájára tokszárra csukódjanak. Az újragyártott szárnykeretekre a külső oldalon javasolt a belső rétegen található pántokhoz hasonló, ún. „műemléki” pántok felszerelése.

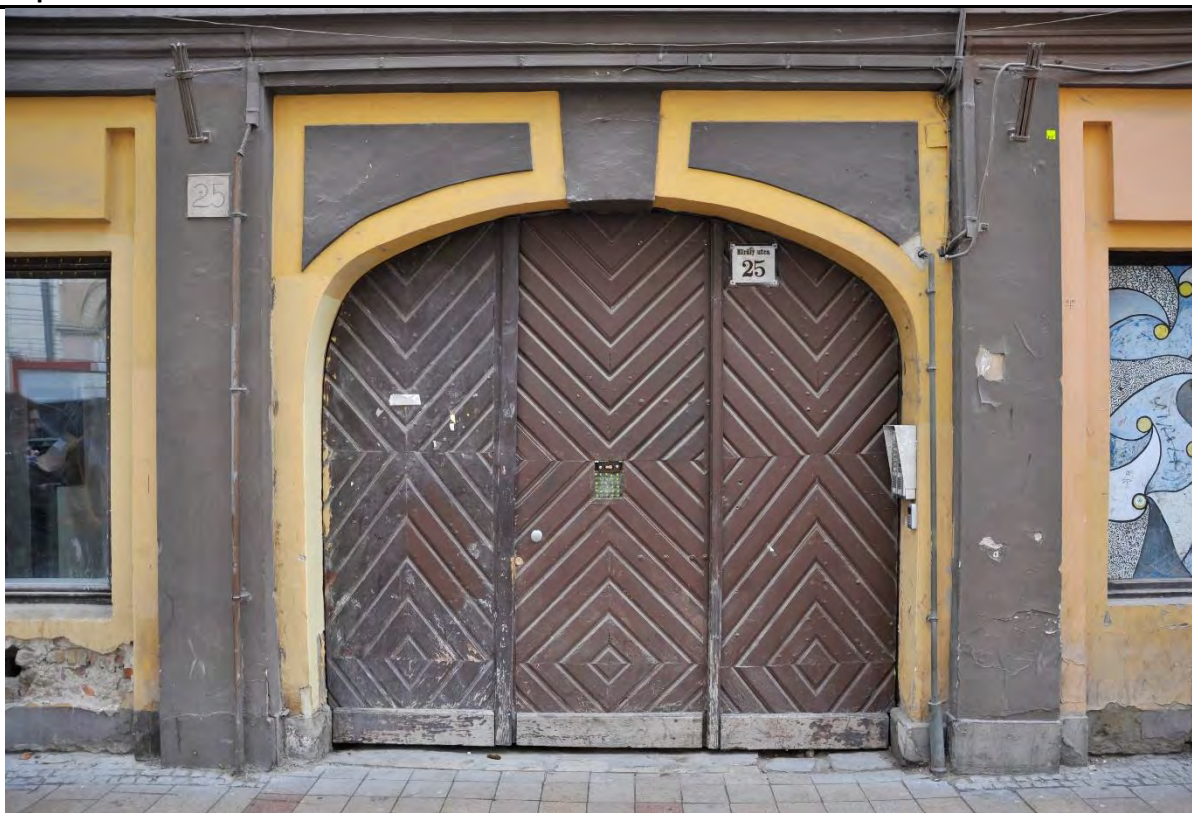
Műemléki értékleltár — nyílászárók

Megnevezése	Kapu
A típusba tartozó nyílászárók	005. sz. nyílászáró
Leírás	A kapu szárnyai kétrétegűek; a külső rétege lambéria táblázatú, mely rombusz mintát mutat, belső rétege zsalusdeszka szerkezetű. A kapu három részre osztott: középső szárnya a gyalogkapu. A szárnyak hevederjeire csavarozott hosszúpántok a kőkeretbe erősített támasznyelves tornyos pántra illeszkednek. A szárnyak szegezett tolózárral rögzíthetők.
Datálás	1956.
Értékelés	A kapu asztalos-szerkezete és hosszúpántjai az 1956. évi homlokzatfelújításkor készülhettek. Ezt újabb, a közelmúltban felszerelt/cserélt pántok egészítik ki. A kapu asztalosszerkezete nem képvisel műemléki értéket, ezért új kaput is lehet tervezni és gyártani; de, ha felújítással megtartható, akkor megfelelő. Kizárólag a kőkeretbe erősített, oldalanként támasznyelves tornyos pánt képvisel műemléki értéket, ezek feltehetően az épülettel egykorúak, tehát 1812-1820 között készültek és épültek be.

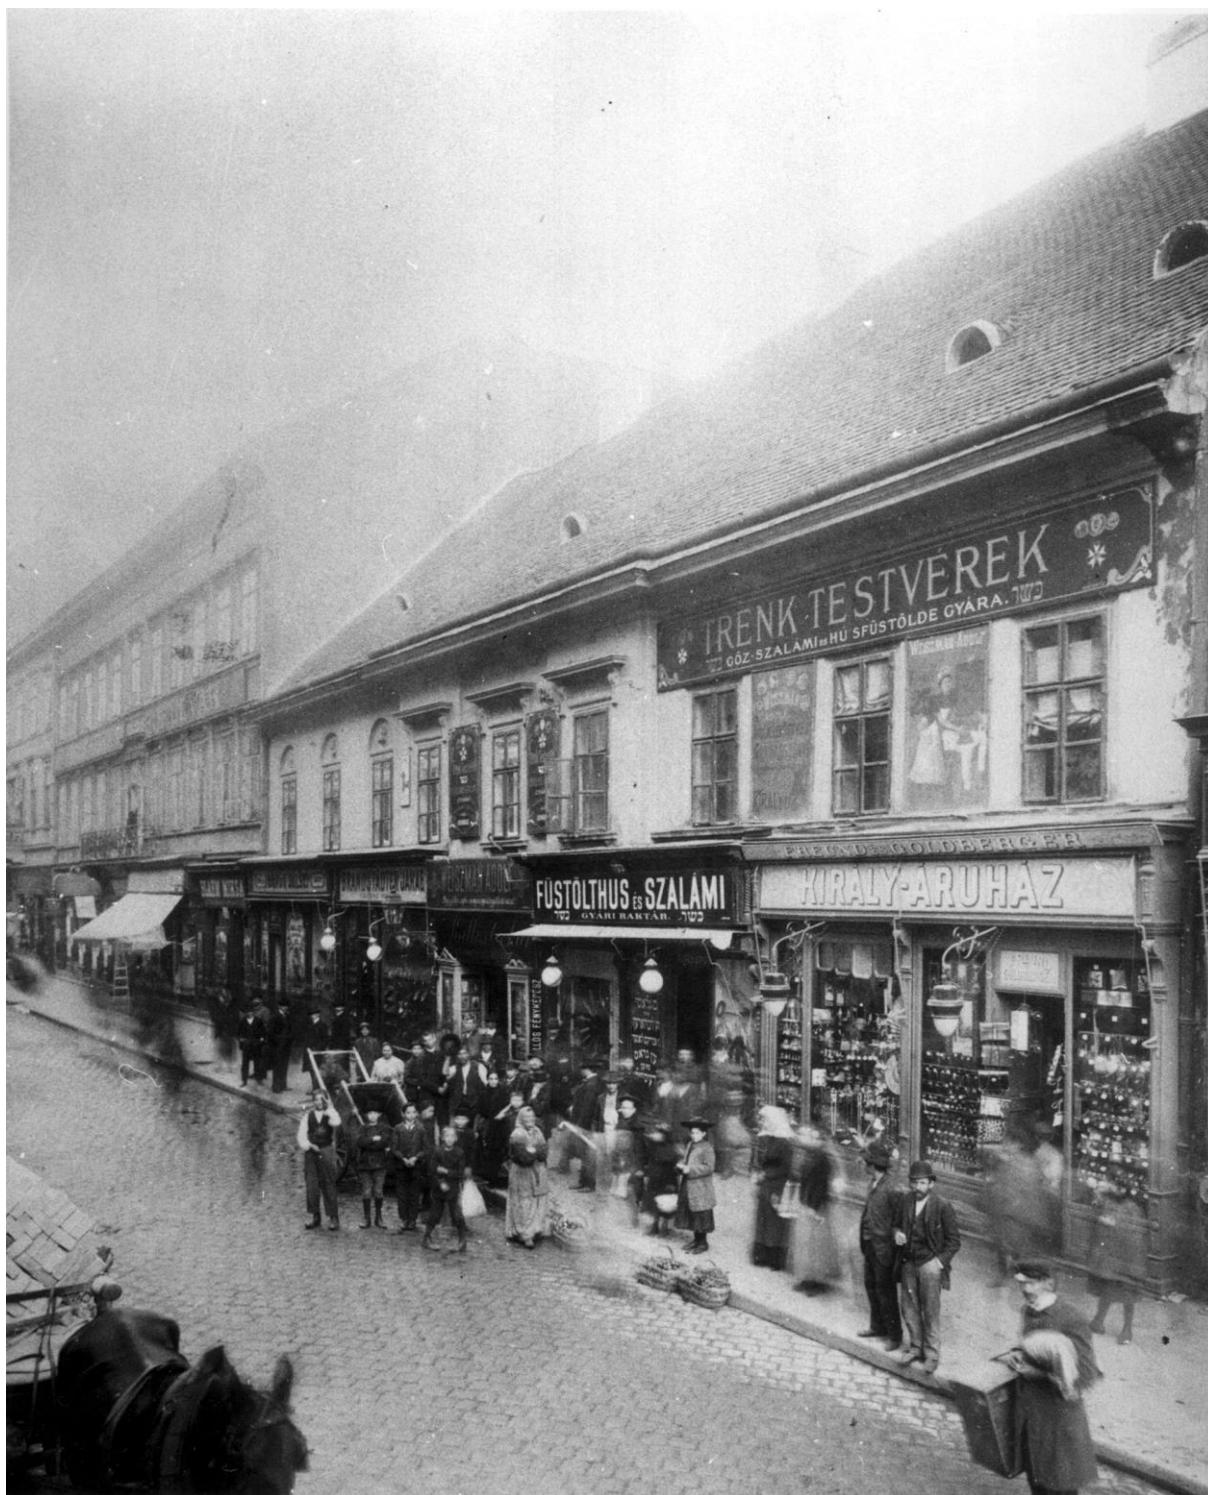
1. kép A király utca 25. sz. homlokzata 1900 körül.

Az épület homlokzatáról 1900 körül készített, a Budapesti Történeti Múzeum Kiscelli Múzeuma Fotógyűjteményében őrzött, online is megtalálható fényképfelvételen² a 19. sz. második felében/végén kialakított portálrendszert látjuk. A fénykép az épületet nyugat felől, oldalról, rövidülésben mutatja. A fényképet a mellékletben csatoltam.

A fényképen a homlokzat földszinti szakaszát szinte teljes mértékben eltakarják a dobozportálok és azok párkányában lévő feliratok, illetve reklámtáblák. A dobozportálok az emeleti könyöklőpárkányig magasodnak, ilyen módon az osztópárkányt is eltakarják. A kapu szárnyai a kép készítésének idején vélhetően nyitva voltak, a kapu kialakítása nem látható.

A képről az 1956-ban történt Komárik-féle helyreállítást megelőző üzletportál-rendszer nem olvasható le pontosan; az üzletek bejáratai és portáljai vélhetően az emeleti nyílástengelyekkel egybeesnek.

Az emeleti homlokzatszakasz a ma ismert kialakítással megegyező. A tetősíkon négy padlásszellőző ablakot látunk, aszimmetrikus elrendezésben.

A fekete-fehér fényképről az épület homlokzatszínezésére vonatkozóan nem sok információt tudunk leolvasni. Az emeleti ablakkeretek a homlokzat színénél sötétebb tónust mutatnak.

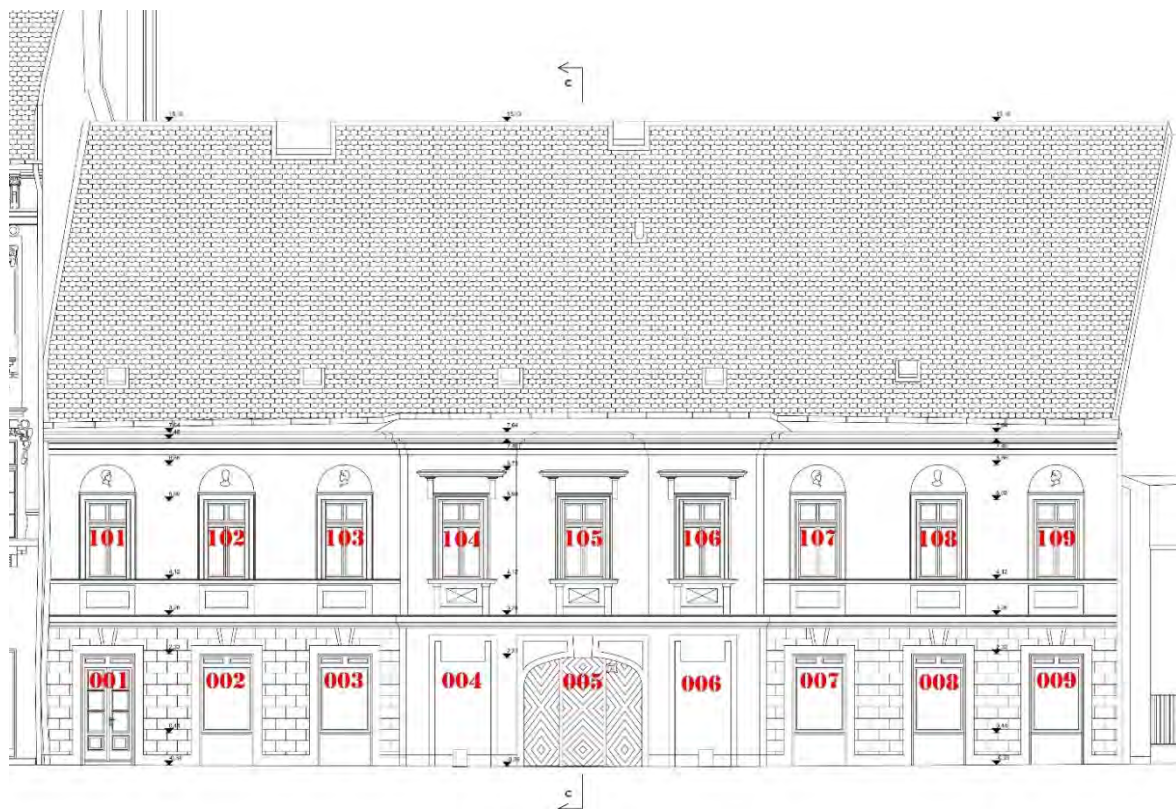
3. kép A homlokzat felmérése a nyílászárószámozással

A szemle során a főhomlokzati nyílászárókról részletes és rendszeres fotódokumentációt készítettem. A fényképeket az ablakok számozásának megfelelő mapparendszerre osztottam szét. Az ablakok számozását a mellékletben csatolt homlokzatrajzon jelöltem. Az alábbi leírásban is ezt a számozást használom. A fényképeket jelen dokumentációval együtt digitális formában átadtam.

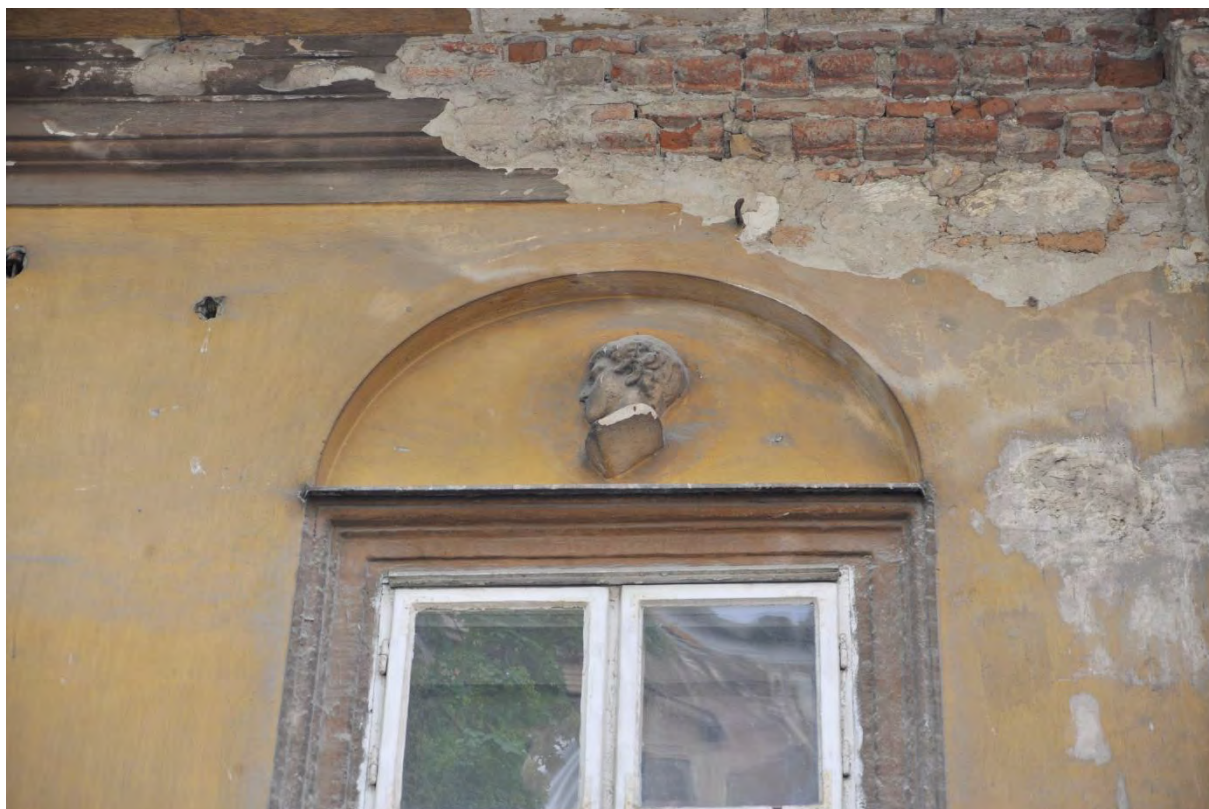
5. kép Férfi fej profilból az emeleti harmadik ablak feletti ívmezőben

Javasolt az emeleti szélső homlokzatszakaszok ablakai felett a stukkódíszű, vagy mészkőből készült, domborműves férfifejek kőrestaurátor általi tisztítása.

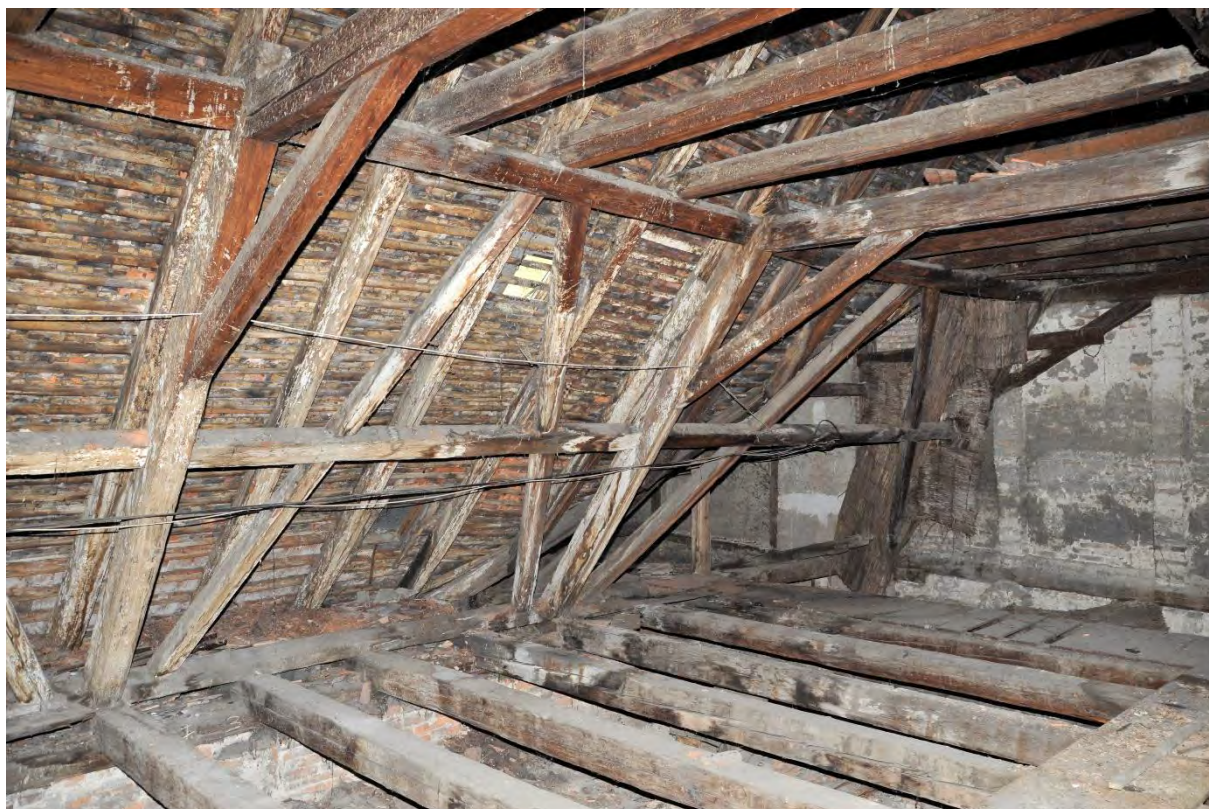
Az utca felőli nyeregtető feszítőbordás **fedélszéknek** tűnik, jóllehet a keresztgerendák csonkák; csak az indításuk található meg, középső részük hiányzik. Azonban a feszítőgerenda, a hónaljfa (vagy szögletkötők) és a dőlt székoszlop, valamint a szavarozott megtalálható. A

párkány mellvédfala miatt a kötőgerendák magasan állnak. Fiókgerendákat az utcai szárny felett nem találunk. A fedélszék az épülettel egykorú lehet, műemléki értéknek tekintjük. A fedélszékről érdemes statikusi és faanyagvédelmi szakvéleményt készíttetni. Ezek eredménye befolyásolhatja a fedélszék megtartásának, felújításának kérdését.

7. kép Fedélszék

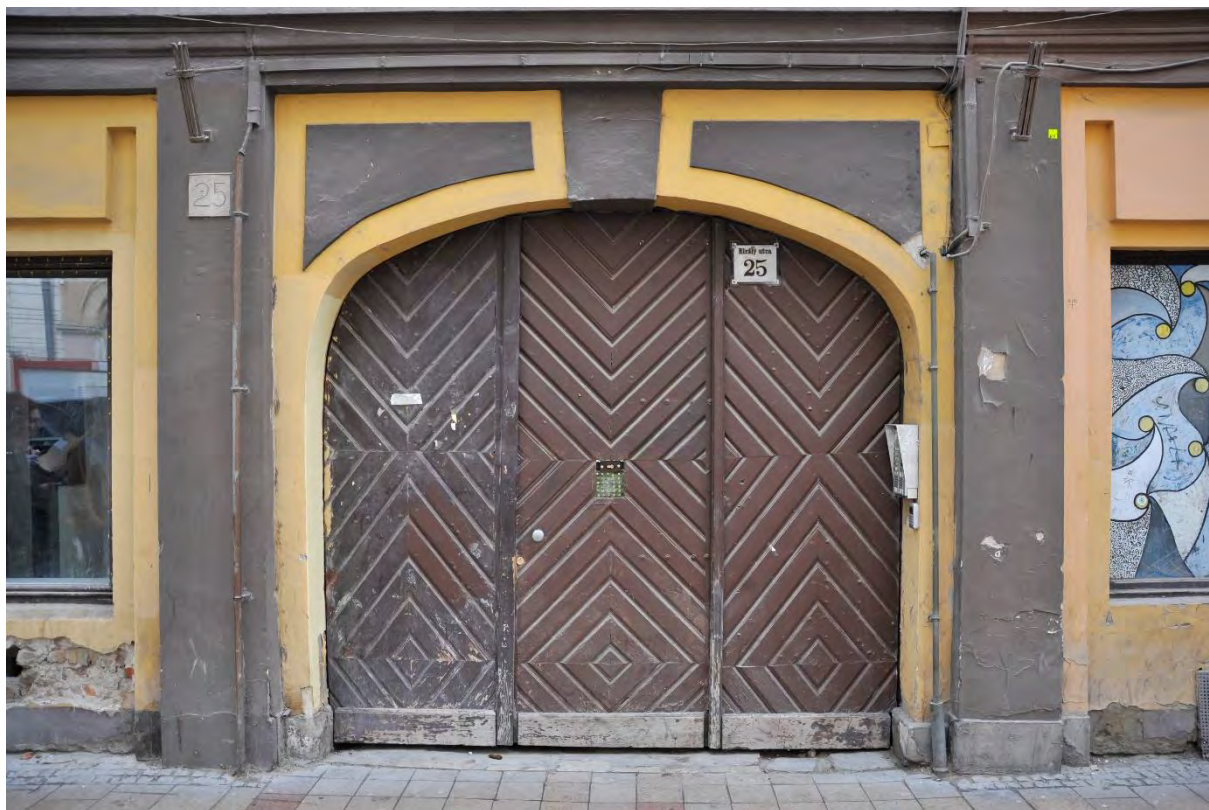
10. kép Kapu az utca felől

Javasolt a kapu melletti két zászlórúdtartó leszerelése, illetve a használaton kívüli vas kampók eltávolítása.

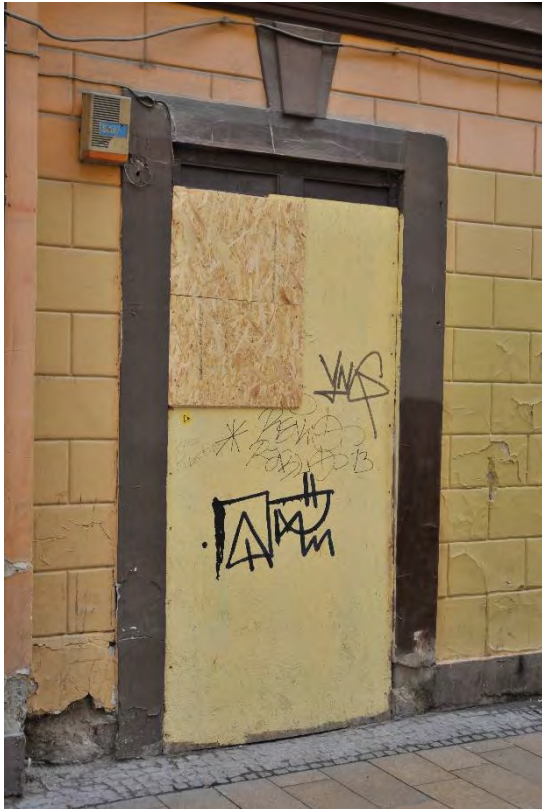
Az épület **földszinti üzletbejáratí és boltportáljai** nem képviselnek műemléki értéket. Ezek a nyílászáró-szerkezetek feltehetően az 1980-1990-es években készültek. Az OSB-vel el nem takart üzletbejárat kétszárnyú, váz-táblázatos, tömör mellvéd felett üvegezett mezőkkel, az ajszavarozott felett felülvilágítóval. Az ablakok, az üzletportálok egyszárnyúak, osztatlan üvegezéssel, a nyíló szárnyak felett itt is megtaláljuk a fix felső ablakmezőt.

11. kép Földszinti boltportál

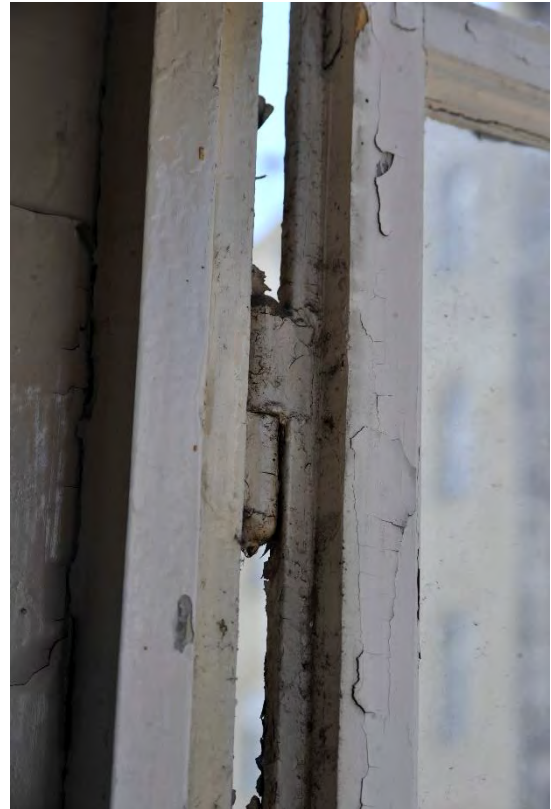
12. kép Pánt a 102. sz. ablak külső rétegén

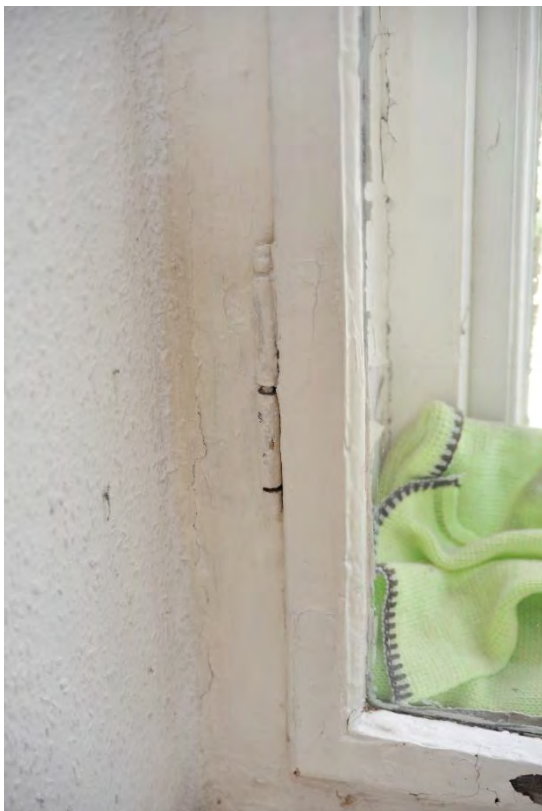
13. kép 101. sz. ablak pántja

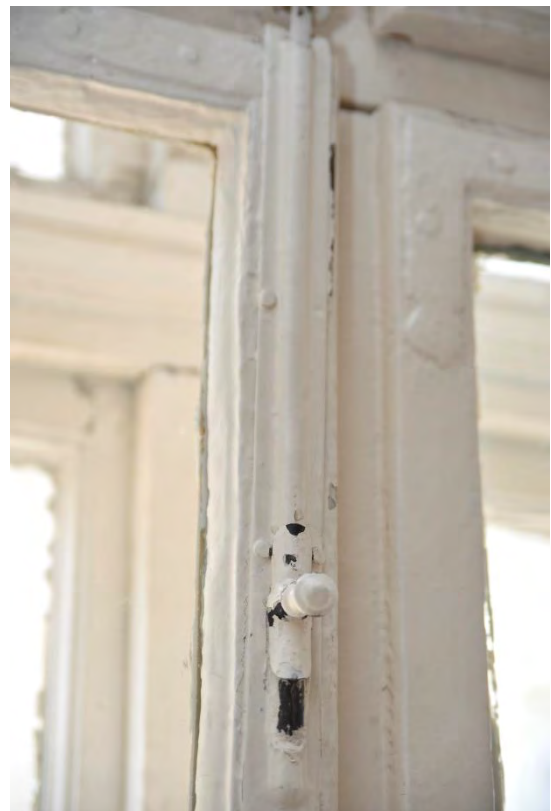
14. kép Tolózár a 101. sz. ablak belső rétegén

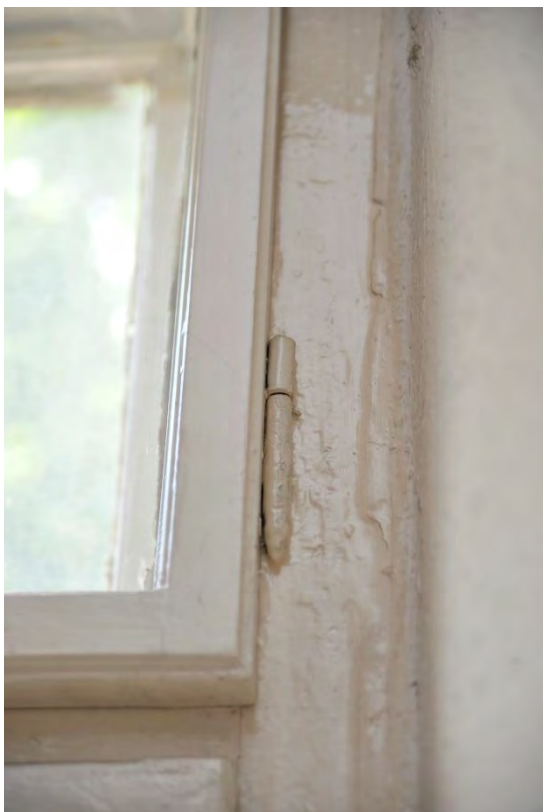
15. kép Vegyes pánt a 102. sz. ablak szellőzőszárnyán

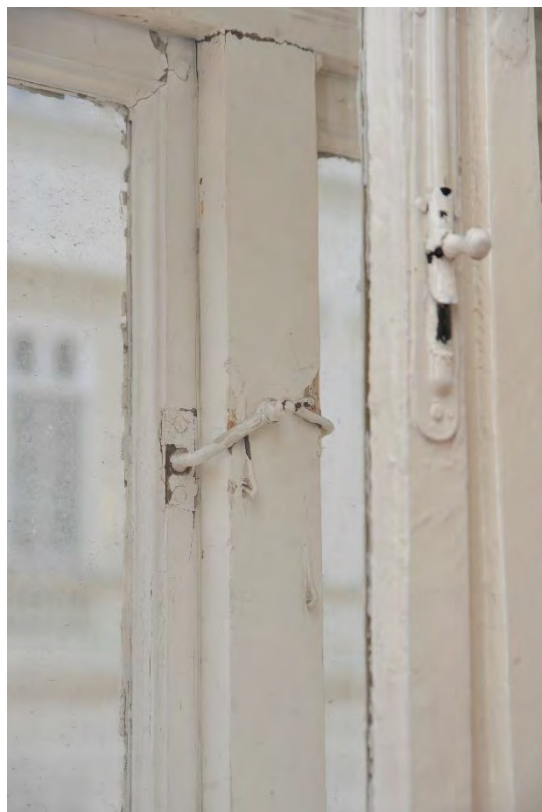
16. kép Ablakfélfordító a 102. sz. ablak külső rétegén

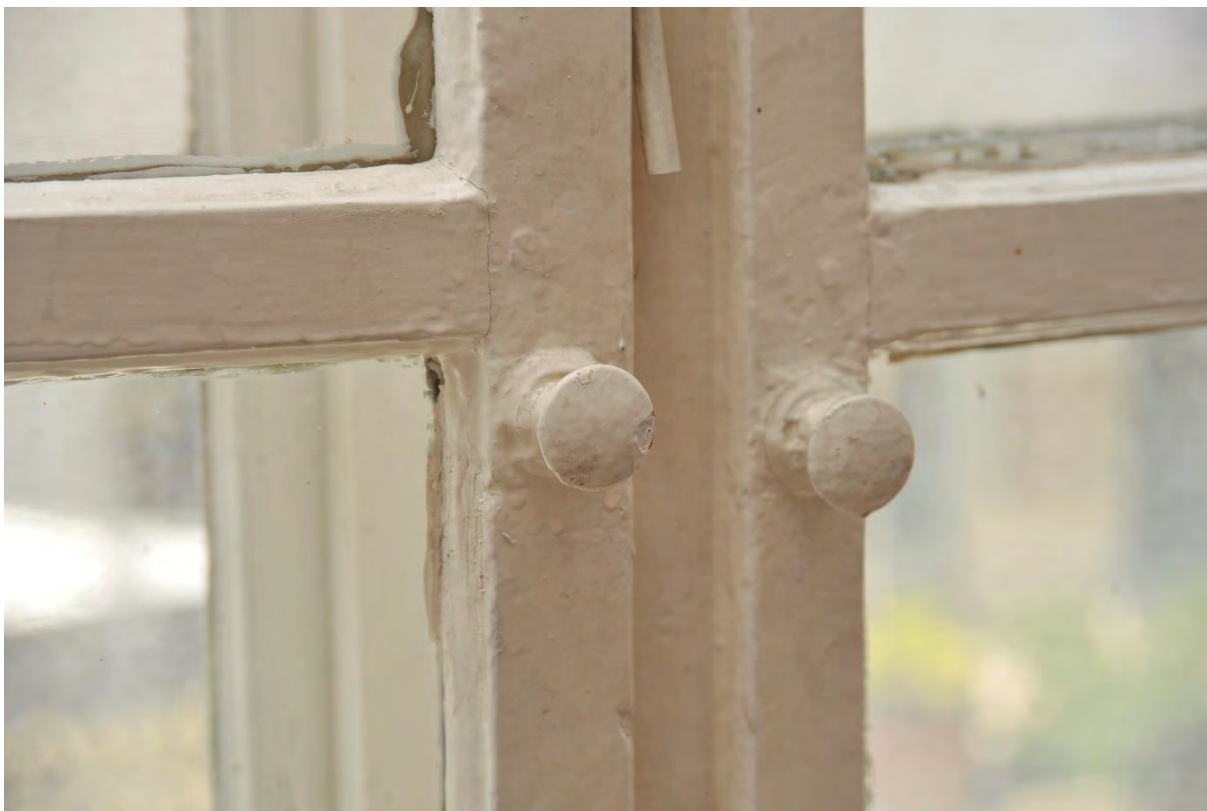
17. kép Fogógombok a 102. sz. ablakon

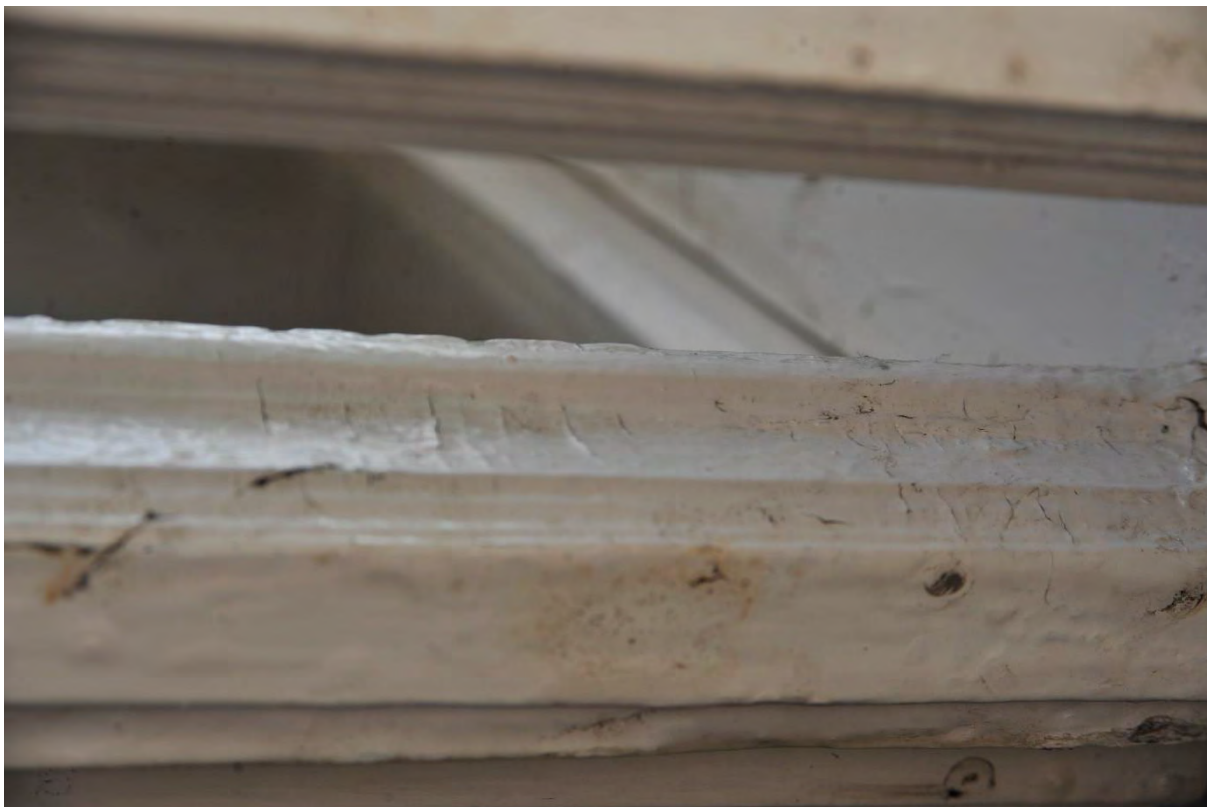
18. kép Párkányszerű kialakítás a 102. sz. ablak belső rétegének tokosztóján
