Műemléki értékleltár
a
1077 Budapest, Király utca 27. (hrsz.: 34139) alatti épület
utcai homlokzatáról

Készítette: Rozmann Viktor

2023. május

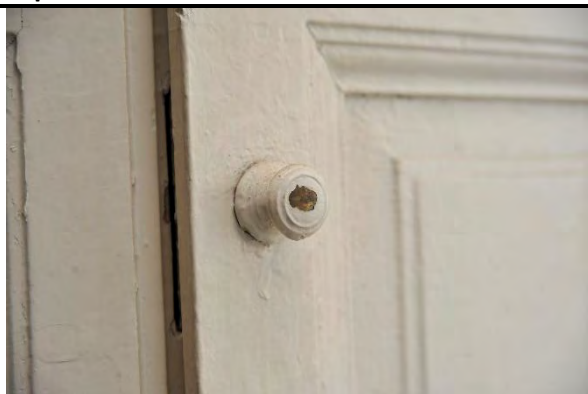
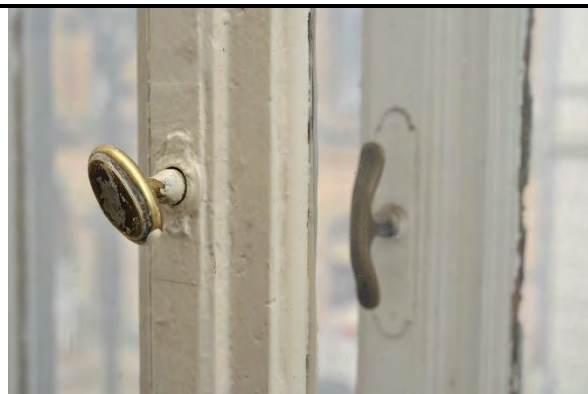
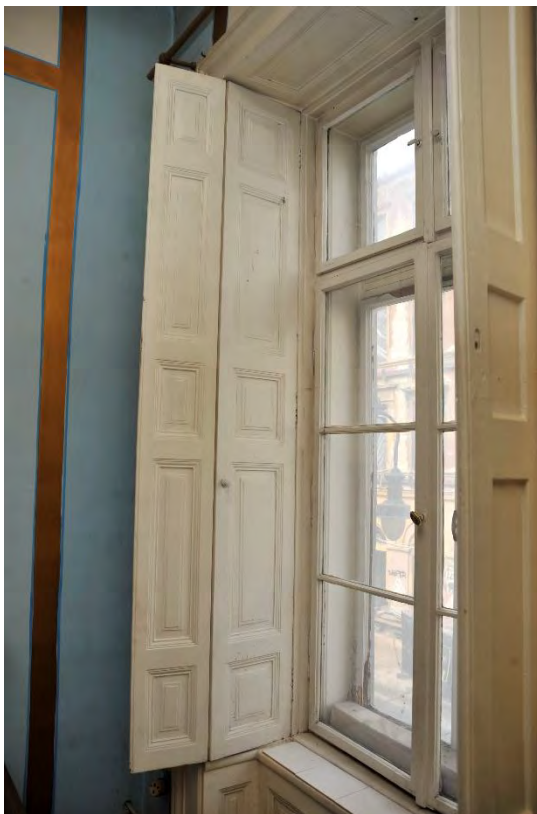
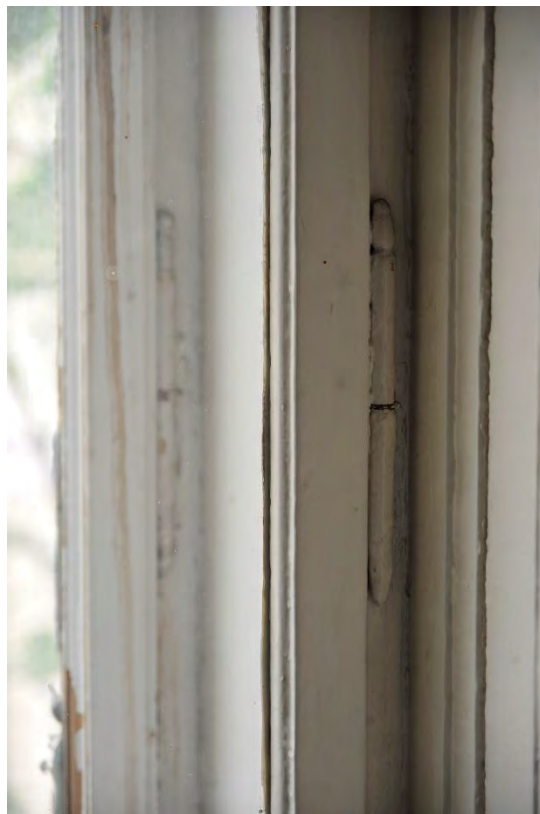
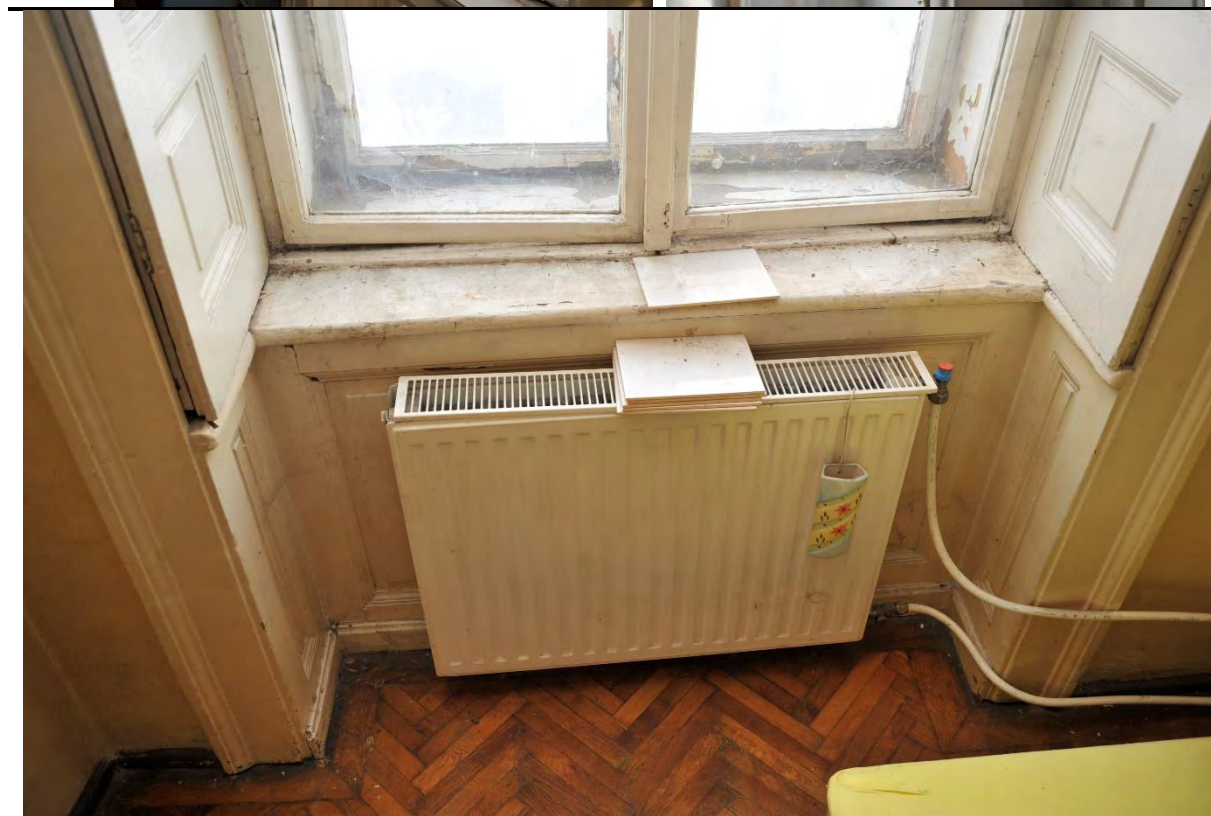
Megnevezése	I. sz. ablaktípus
A típusba tartozó nyílászárók	Az első emeleten megközelíthető 108-111. sz. nyílászárók. Minden bizonnyal ezekhez hasonlóak a meg nem közelíthető többi, első emeleti ablakok is.
Leírás	<p>Kapcsolt gerébtokos szerkezetű, kétrétegű, külső-belső, befelé-, befelé felnyíló kétszárnyú ablak, szellőzőszárnyakkal, spalettával, peremborítással, mellvédborítással és fülkeborítással. A szárnyak a belső rétegen üvegosztó bordákkal három-három kisebb mezőre osztottak. A szellőzőszárnyak mindkét rétegen tokszárú csukódnak. A spaletták szárnyanként két-két táblából állnak, ezek váz-táblázatos szerkezetűek, a táblák csukott állapotban kifelé néző fele vésett. A spaletták a tokban kialakított spalettafülkébe csukhatók. A mellvédborítás szintén váz-táblázatos szerkezetű, a táblák vésettek. A peremborítás profilozott, lábazat nincs.</p> <p>A külső rétegen a tokosztón fogrovattal díszített, párkányszerű díszítés látható. A külső rétegen a szárnyak és a szellőzőszárnyak hézagtakaró léce pilaszter-szerűen kialakított.</p> <p>A szárnyak és a szellőzőszárnyak a belső rétegen makkos végű diópántokon, a külső rétegen bogys végű diópántokon nyílnak. A szellőzőszárnyak a belső rétegen bevéső ablaknyelvzárral zárhatók, a kilincsek anyaga réz. A szellőzőszárnyak a külső rétegen kettős ablakfordítóval zárhatók. A szárnyak mindkét rétegen Espagnolett-típusú rejtett rúdzárral zárhatók, a kilincsek anyaga réz.</p> <p>A spaletták a tokon és egymáson egyaránt csuklóspántokon nyílnak. A spaletták csukott állapotban bevéső kupakos, vagy szegezett tolózárral zárhatók. A spaletták a spalettatokba csukva csapdazárral rögzíthetők, ennek gombja réz.</p>

Datálás	A külső réteg vélhetően a 19. sz. második felében, vagy 1910-ben készült, míg a belső réteg a spalettával, perem-, mellvéd- és fülkeborítással 1833-ban készült.
Értékelés	Az ablakok műemléki értéket képviselnek.
Képek

Javasolt a műemléki értékleltárban felsorolt és műemléki értéknek minősített ablakok felújítása és megtartása. A külső rétegen lévő szárnykeretek és hozzájuk tartozó tokszerkezet-részek, tokosztó és tokszárak újragyártása javasolt. Az újragyártás során javasolt a meglévő, külső, illetve a belső rétegen lévő szárnykeretek keresztmetszeti méreteit mintának tekinteni. A 2. emeleti ablakok külső rétegén lévő, jelenleg osztatlan szárnyak az újragyártás során az 1. emeleten látható, üvegosztó bordákkal 6 kisebb mezőre osztott ablakszárnyak mintájára készüljenek. Az újragyártott szárnykeretekre a külső oldalon javasolt a belső rétegen található pántokhoz hasonló, ún. „műemléki” pántok felszerelése.

Amennyiben felmerül az igény az ablakok épületfizikai, hőtechnikai javítására és hőszigetelő üvegezés elhelyezésére, úgy javasolt vékonyított (3+8+3, vagy 3+8+4 mm) hőszigetelő üvegezést elhelyezni. Mivel a külső réteg szárnykeretei úgyszintén újragyártásra kerülnek, ezért javasolt a hőszigetelő üvegezést a külső rétegben elhelyezni. Amennyiben a hőszigetelő üvegezés elhelyezése miatt a szárnykeretek keresztmetszeti tényezőinek

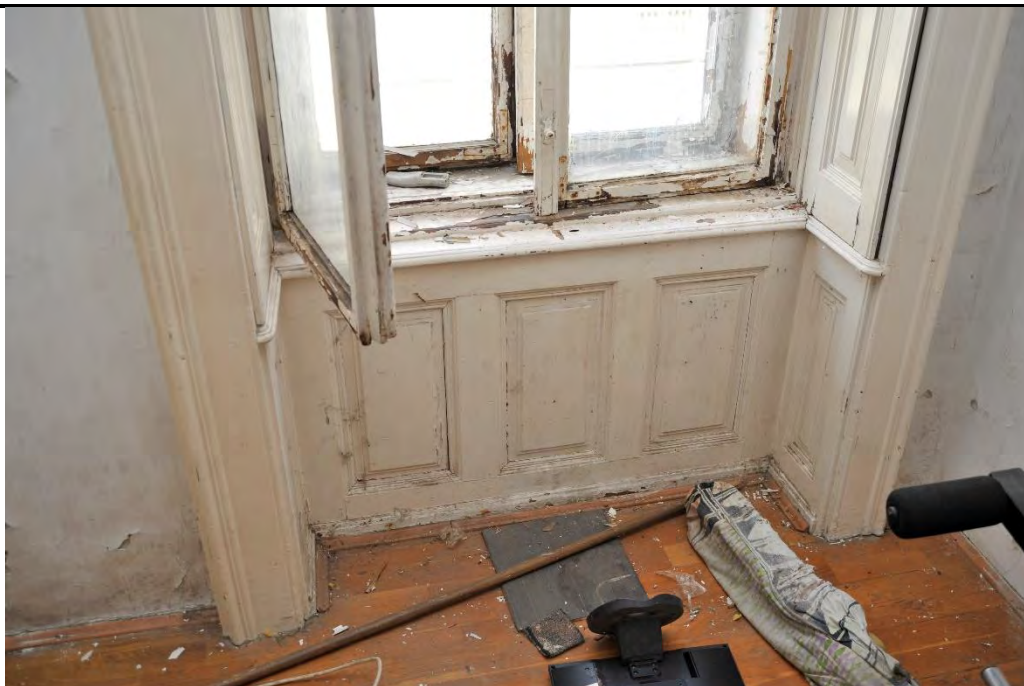
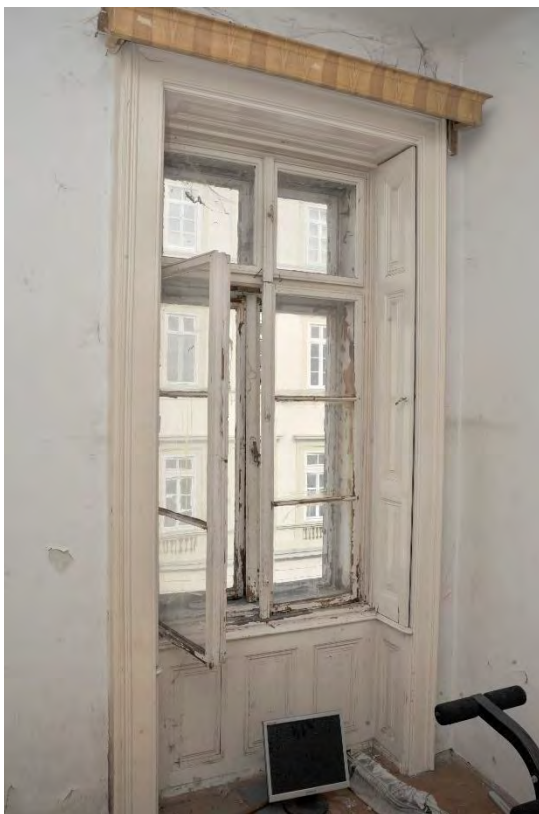
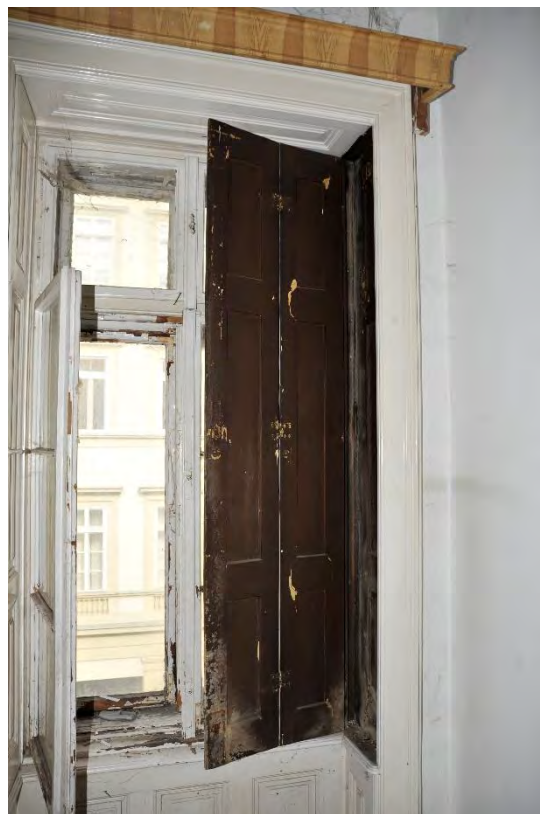
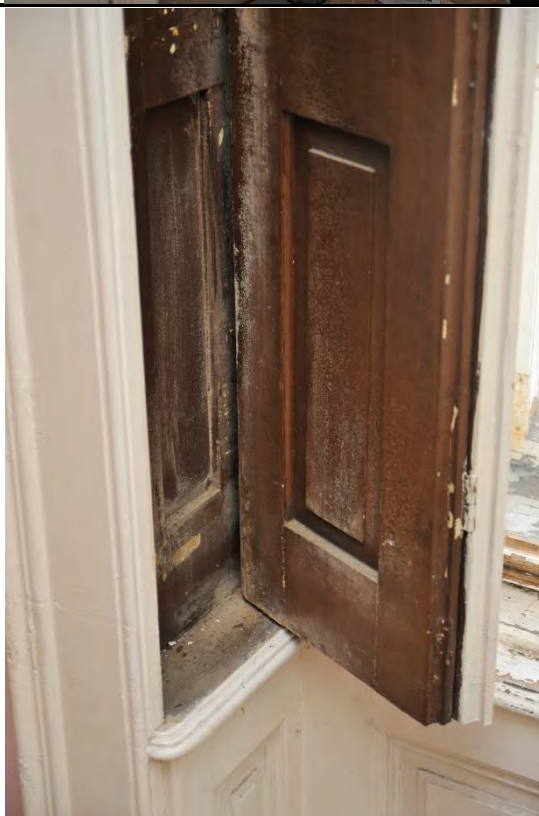
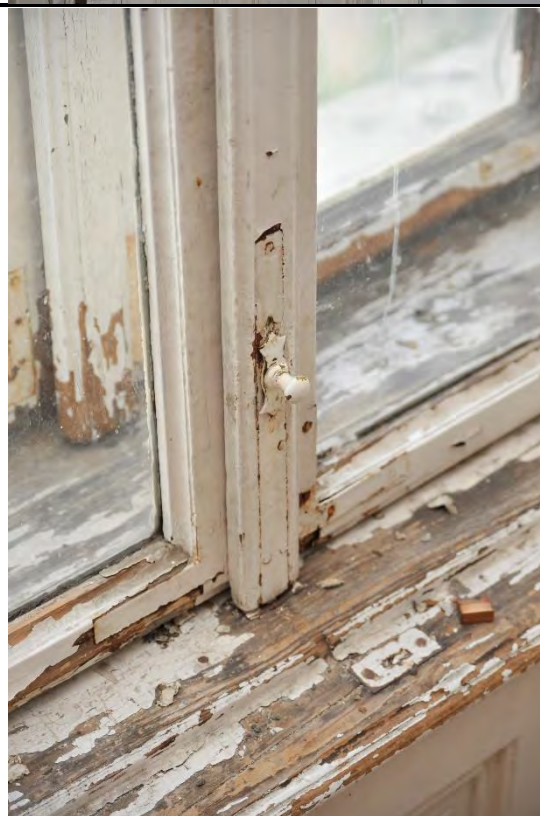
Megnevezése	II. sz. ablaktípus
A típusba tartozó nyílászárók	A második emeleten megközelíthető 205-207. sz. nyílászárók. Minden bizonnyal ezekhez hasonlóak a meg nem közelíthető többi, második emeleti ablakok is. A 208, 209, illetve 2011. sz. ablakok szárnyai nincsenek a tokszerkezeten.
Leírás	<p>Kapcsolt gerébtokos szerkezetű, kétrétegű, külső-belső, befelé-, befelé felnyíló kétszárnyú ablak, szellőzőszárnyakkal, spalettával, peremborítással, mellvédborítással és fülkeborítással. A szárnyak a belső rétegen üvegosztó bordákkal három-három kisebb mezőre osztottak. A szellőzőszárnyak a külső rétegen tokszártra csukódnak. A spaletták szárnyanként két-két táblából állnak, ezek váz-táblázatos szerkezetűek, a táblák csukott állapotban kifelé néző fele vésett. A spaletták a tokban kialakított spalettafülkébe csukhatók. A mellvédborítás szintén váz-táblázatos szerkezetű, a táblák vésették. A peremborítás profilozott, lábazat nincs.</p> <p>A külső rétegen a tokosztón fogrovattal díszített, párkányszerű díszítés látható. A külső rétegen a szárnyak és a szellőzőszárnyak hézagtakaró léce pilaszter-szerűen kialakított.</p> <p>A szárnyak és a szellőzőszárnyak a belső rétegen makkos végű diópántokon, a külső rétegen makkos, vagy bogyós végű diópántokon nyílnak. A szellőzőszárnyak a belső rétegen Bascule-típusú rejtett rúdzárral zárhatók, a kilincsek anyaga réz. A szellőzőszárnyak a külső rétegen kettős ablakfordítóval zárhatók. A szárnyak a belső rétegen szegezett rúdzárral zárhatók, ezek gombja réz, a külső rétegen Bascule-típusú rejtett rúdzárral zárhatók.</p> <p>A spaletták a tokon és egymáson egyaránt csuklóspántokon nyílnak. A spaletták csukott állapotban bevéső kupakos, vagy szegezett tolózárral zárhatók. A spaletták a spalettatokba csukva bevéső ablaknyelvzárral zárhatók.</p>

Datálás	1866.
Értékelés	Az ablakok műemléki értéket képviselnek
Képek

A 2. emeleti ablakok külső rétegén lévő, jelenleg osztatlan szárnyak az újragyártás során az 1. emeleten látható, üvegosztó bordákkal 6 kisebb mezőre osztott ablakszárnyak mintájára készüljenek.

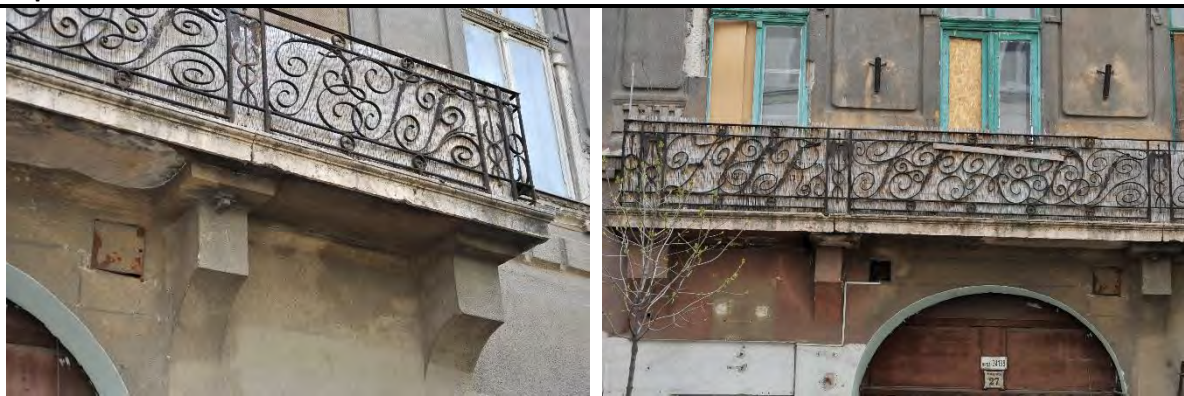
Megnevezése	Erkély és korlátja
Leírás	Az első emelet középső három tengelye előtt négy konzol által tartott erkélylemez, kovácsoltvas korláttal. A profilozott élű erkélylemez anyaga vörös mészkő. A konzolok egyszerű, elnagyolt formájúak, téglalap alakú lemezt tartanak. A kovácsoltvas erkélykorlát bal rövid szakaszán "1833", homlokoldalán "ZUR STADT PEST", jobb rövid szakaszán "ITC" felirat olvasható. A homlokoldalon a felirat szavai között Aszklépiosz botja látható.
Datálás	1833.
Értékelés	Az erkély és korlátja műemléki értéket képvisel. A konzolok vélhetően átalakított formában maradtak meg.

Javasolt az emeleti kovácsoltvas erkélykorlát fémrestaurátori vizsgálata, javítása.

Javasolt az emeleti erkélylemez és a zárópárkány mészkö függőlemezének kőrestaurátor általi vizsgálata.

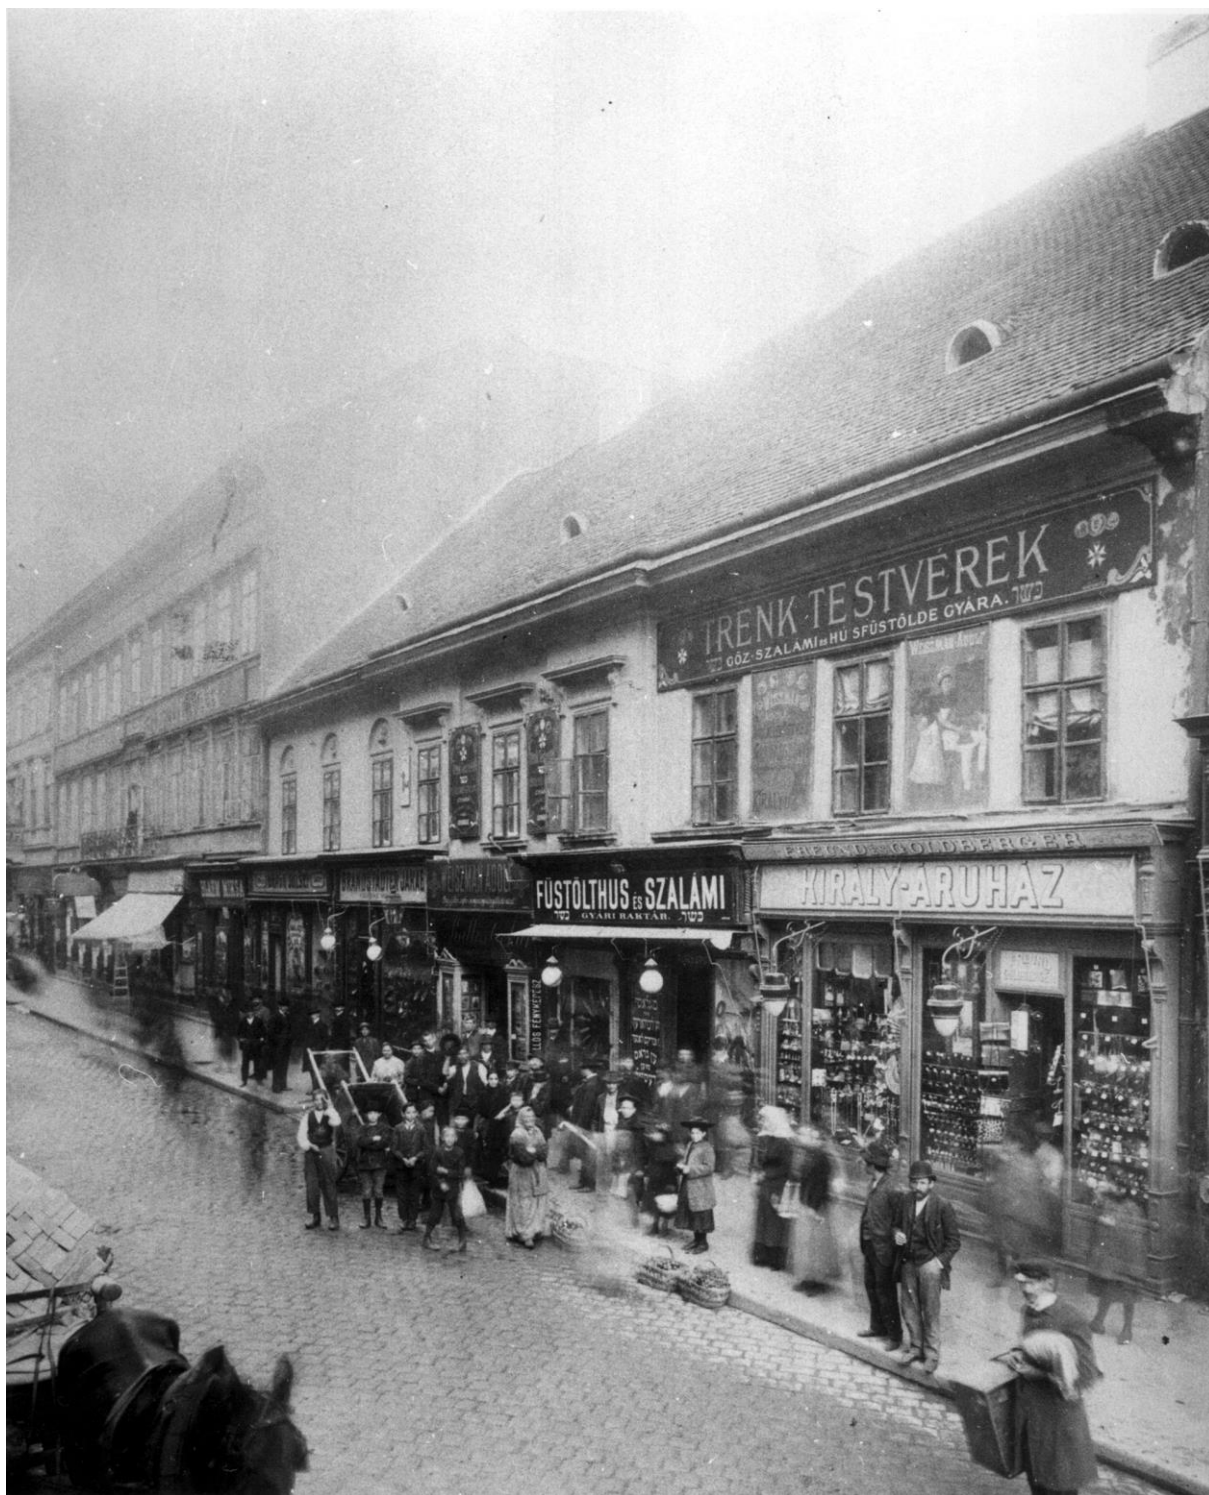
1. kép A király utca 25. sz. homlokzata 1900 körül, a kép háttérében a Király utca 27. sz. épület homlokzata.

Az épület homlokzatáról 1900 körül készített, a Budapesti Történeti Múzeum Kiscelli Múzeuma Fotógyűjteményében őrzött, online is megtalálható fényképfelvételen¹ az épületet még a (feltehetően) klasszicista stílusú homlokzatával láthatjuk. A fénykép az épületet nyugat felől, oldalról, rövidülésben mutatja, a kép előterében a Király utca 25. sz. alatti épület látható. A fényképet a mellékletben csatoltam.

A fényképen a homlokzat földszinti szakaszát szinte teljes mértékben eltakarják a dobozportálok és egy árnyékoló. A dobozportálok az emeleti erkélylemezig magasodnak.

Az emeleti homlokzatszakaszokon a mai nyílásrendszer, de egy a maitól eltérő homlokzatplasztika figyelhető meg. Ez a homlokzatplasztika az 1910-ben készült, ma is látható szecessziós stílusú homlokzatot megelőző, klasszicista stílusú homlokzat.

Az emeleti erkélyen látható a ma is meglévő kovácsoltvas korlát. Az erkélyajtó felett az első emeleti ablakok szemöldökpárkányánál magasabban álló szemöldökpárkány látható. Egyéb információ nem olvasható le a fényképről.

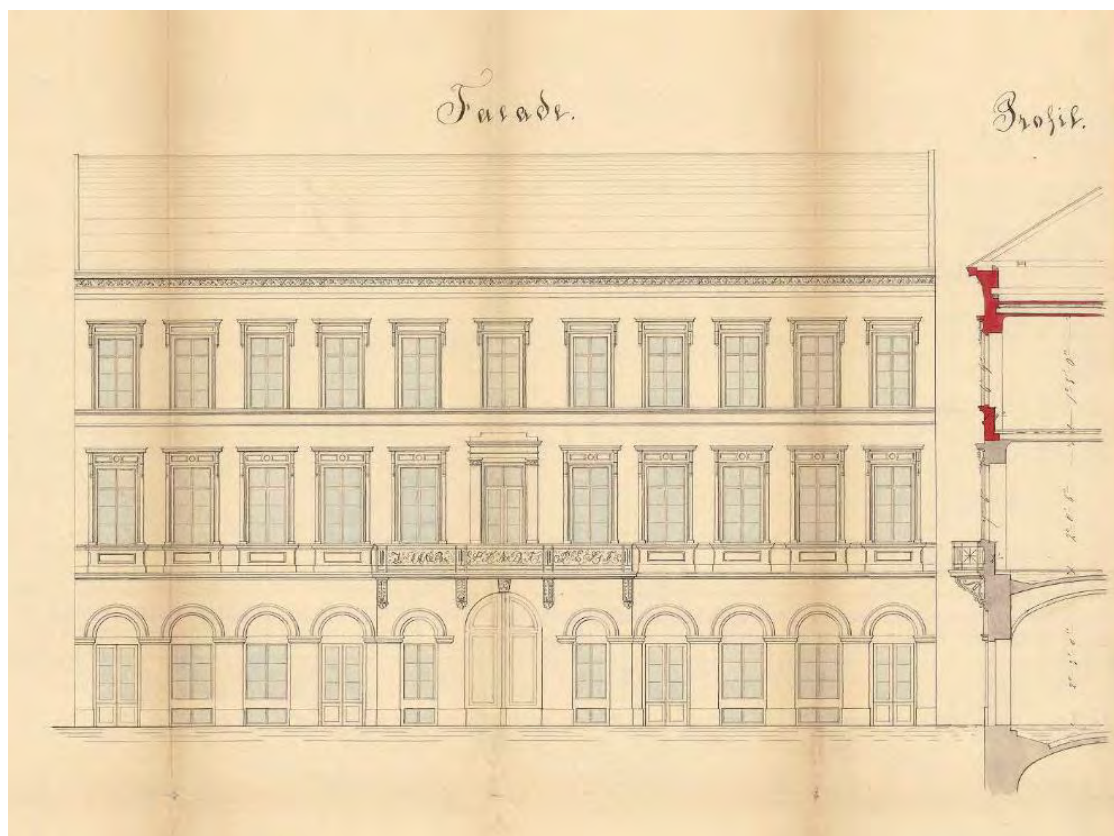
2. kép Gottgeb Antal terve a 2. emeleti szintráépítéshez, homlokzat, metszet, 1866

Az épület következő jelentősebb bővítésére **1866**-ban került sor, amikor Hugmayer és Mihajlovits tulajdonosok Gottgeb Antal építész tervei szerint építettek újabb toldalékot, valamint második emeletet. A 2. emelet ráépítésének tervei fennmaradtak, a mellékletben csatoltam.

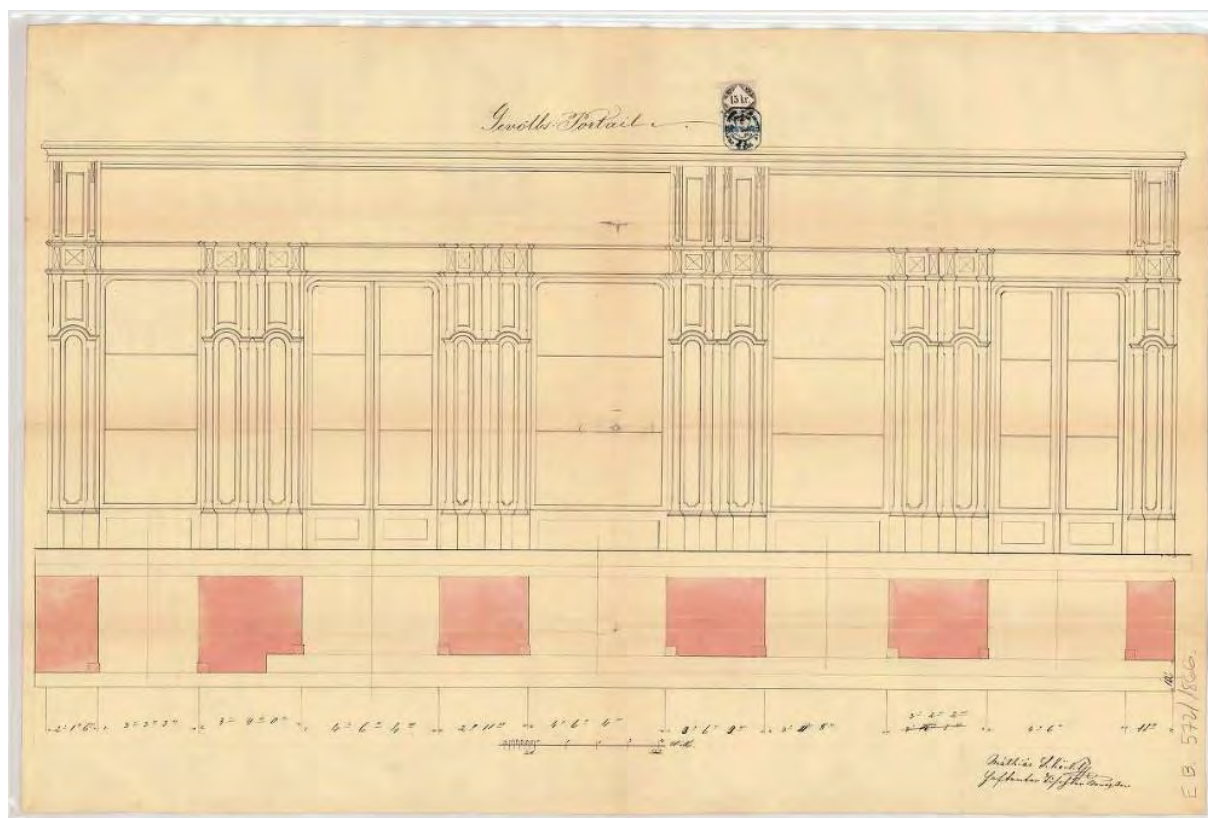
4. kép Üzletportál terve, 1866

Szintén 1866-ból maradt fenn egy dobozportál terve. A terv 5 tengelynyi homlokzatszakaszt fog át, ez két üzletbejáratot és három boltportált foglal magába. Az építtetők ezúttal is Hugmayer és Mihajlovits voltak, a tervező építész Schöckl Mátyás volt.

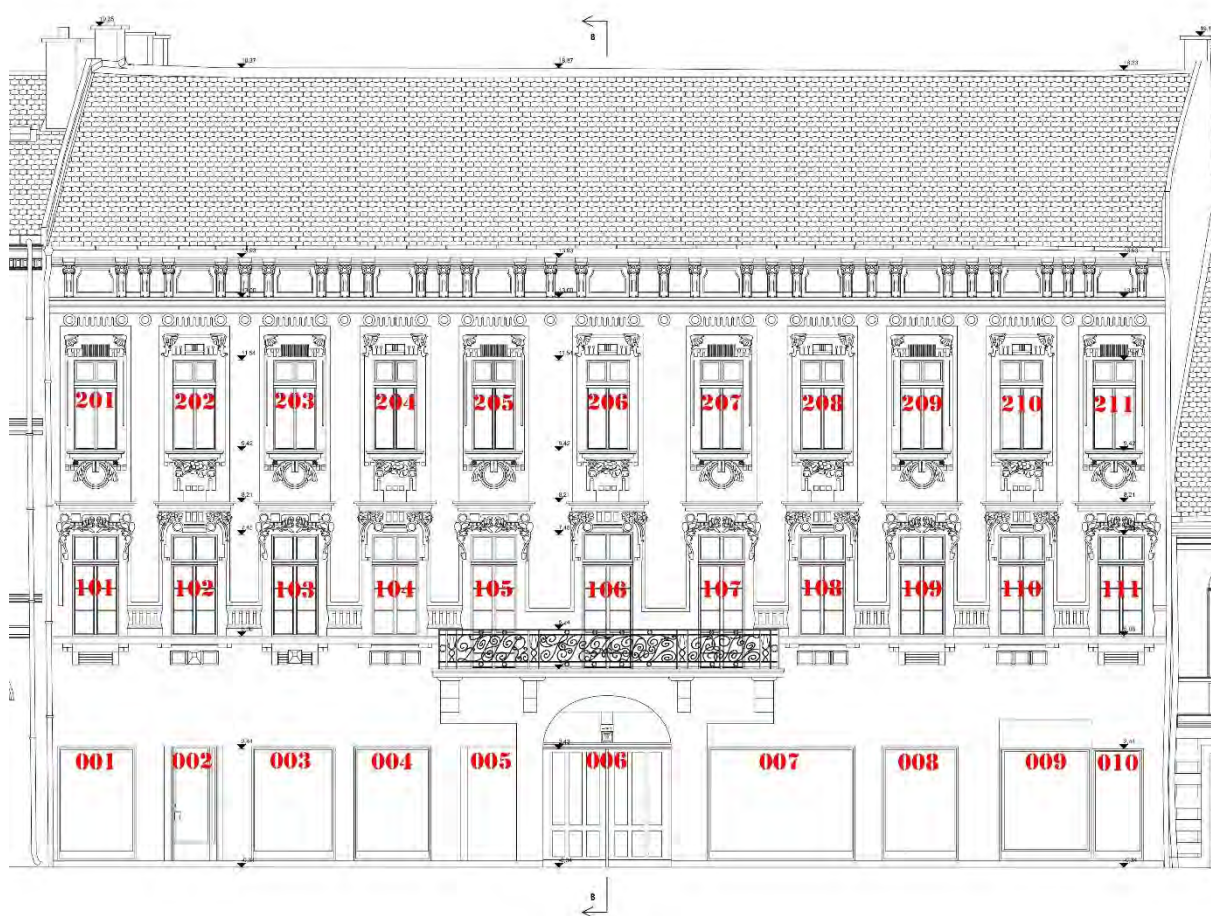
Király utca 27. - Homlokzat
M=1:100

A szemle során a főhomlokzati nyílászárókról részletes és rendszeres fotódokumentációt készítettem. A fényképeket az ablakok számozásának megfelelő mapparendszere osztottam szét. Az ablakok számozását a mellékletben csatolt homlokzatrajzon jelöltem. Az alábbi leírásban is ezt a számozást használom. A fényképeket jelen dokumentációval együtt digitális formában átadtam.

5. kép A homlokzat felmérése a nyílászárószámozással

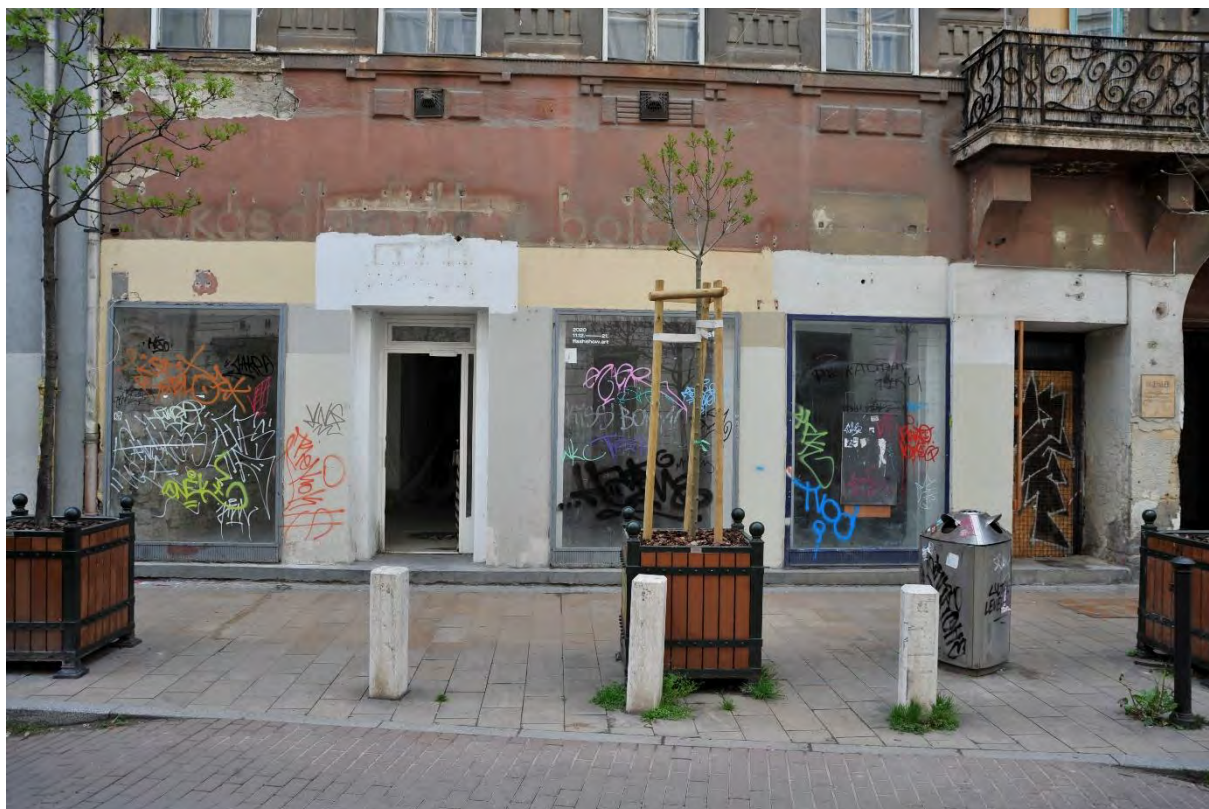
Az épület **földszinti üzletbejáratai és boltportáljai** nem képviselnek műemléki értéket. Ezek a nyílászáró-szerkezetek feltehetően az 1980-1990-es években készültek.

6. kép Bal oldali üzletportálok

Javasolt a földszinti üzletportálok rendezése; a káabelméretek egységesítése, az emeleti tengelyekhez igazítása, a földszinti homlokzatszakasz szimmetrikussá tétele.

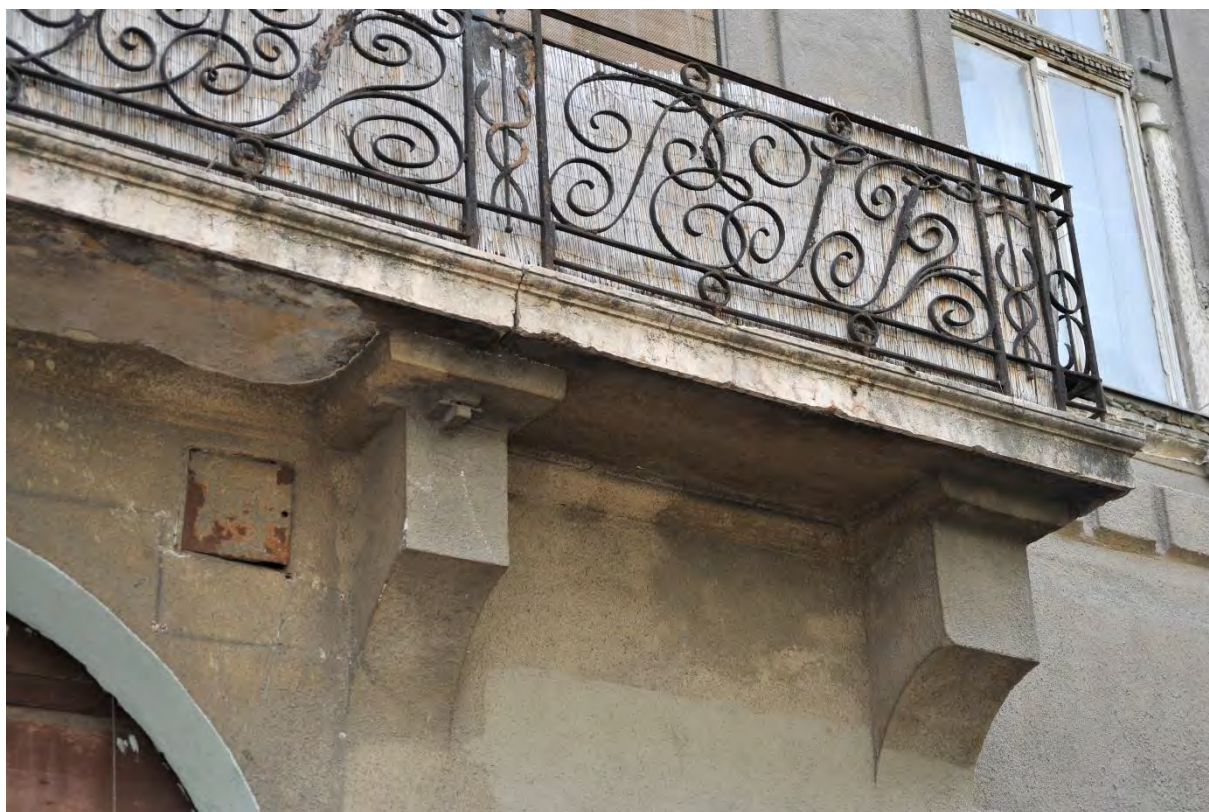
Első emelet középső három tengelye előtt, a kapu fölötti szakaszon négy nagyméretű konzolon profilozott lemezű széles erkély húzódik, az erkélyajtót a középtengelyben találjuk. A kovácsoltvas erkélykorlát bal rövid szakaszán "1833", homlokoldalán "ZUR STADT PEST", jobb rövid szakaszán "ITC" felirat olvasható. A homlokoldalon a felirat szavai között Aszklépiosz botja látható.

9. kép Erkélylemez, konzolok és feliratos korlát

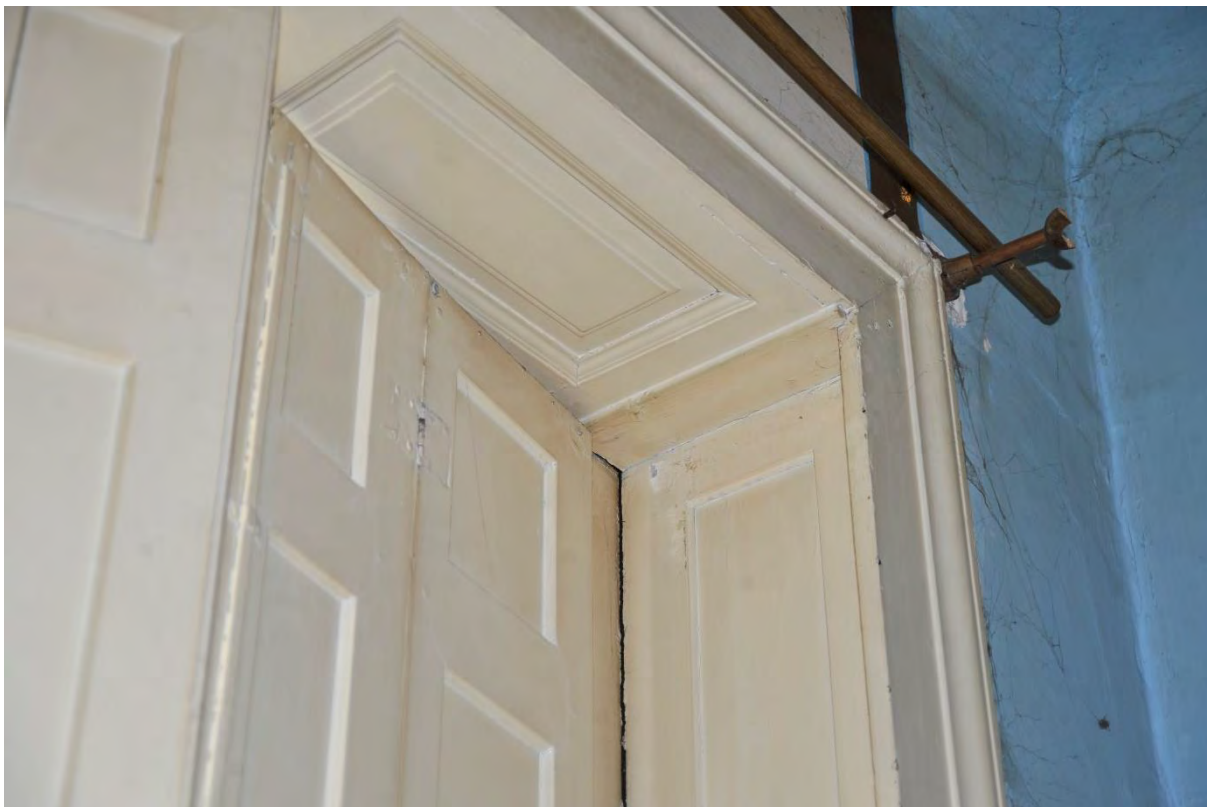
10. kép 108. sz. ablak

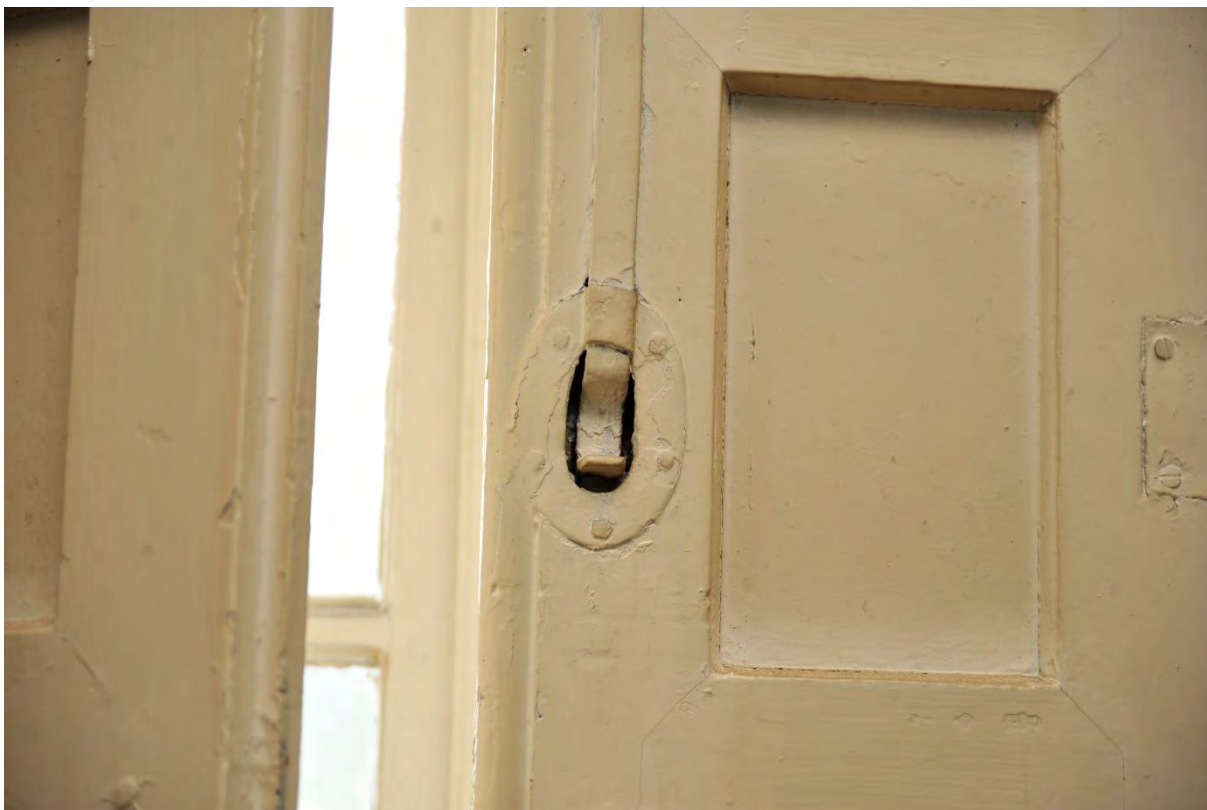
11. kép Tolózár a 108. sz. ablak spalettáján

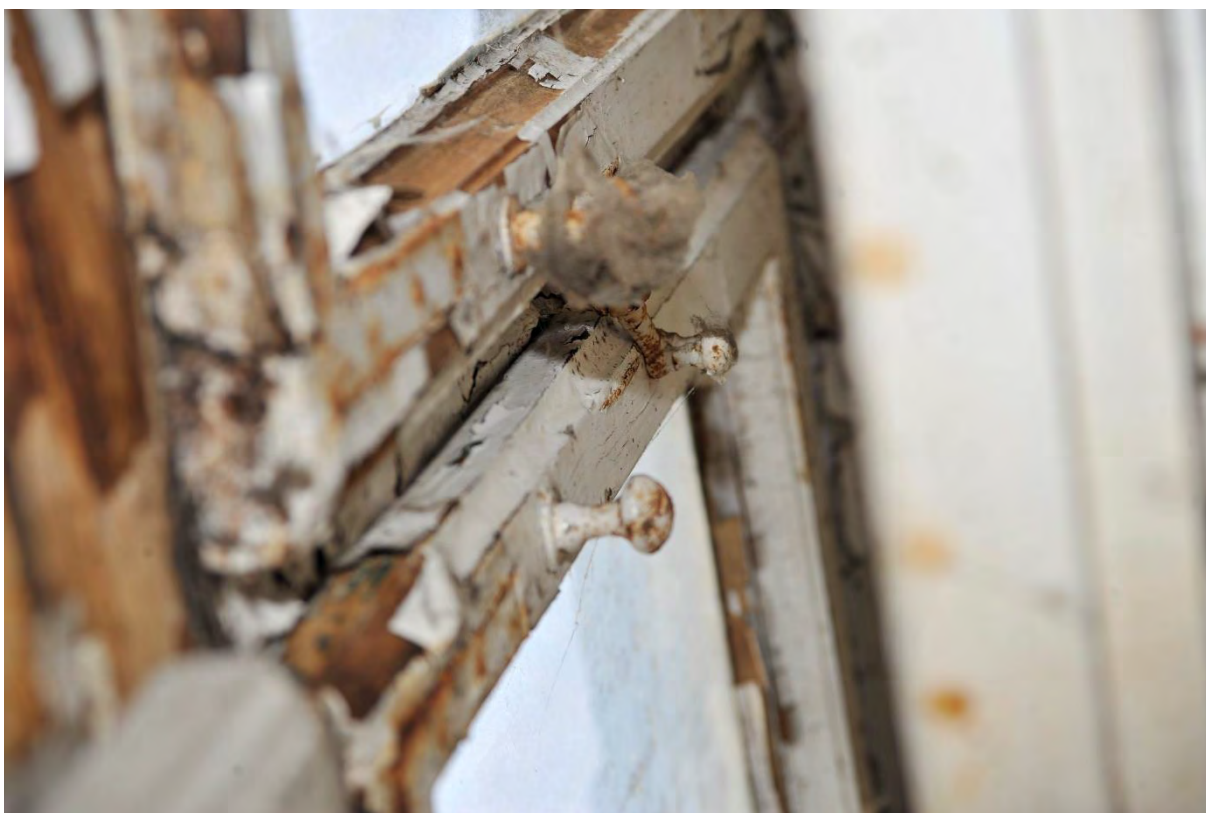
14. kép Szellőzőszárnyak a 205. sz. ablak külső rétegén

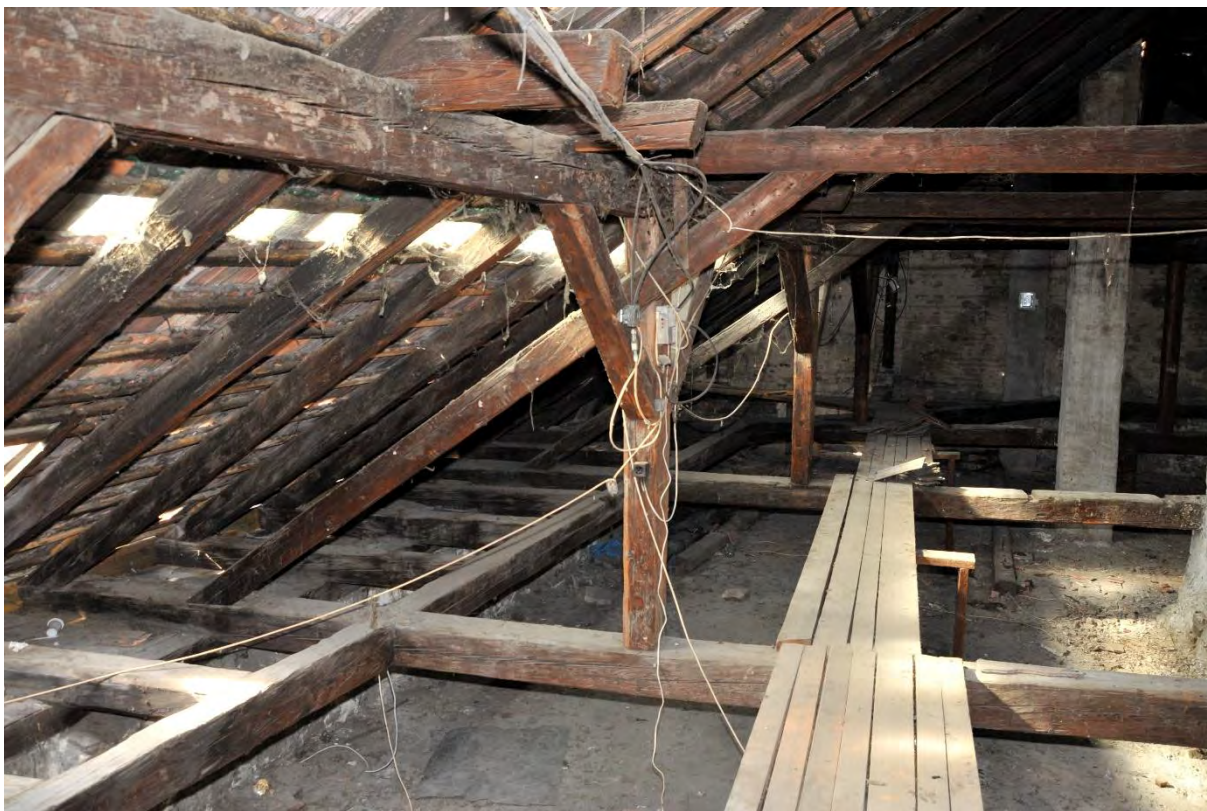
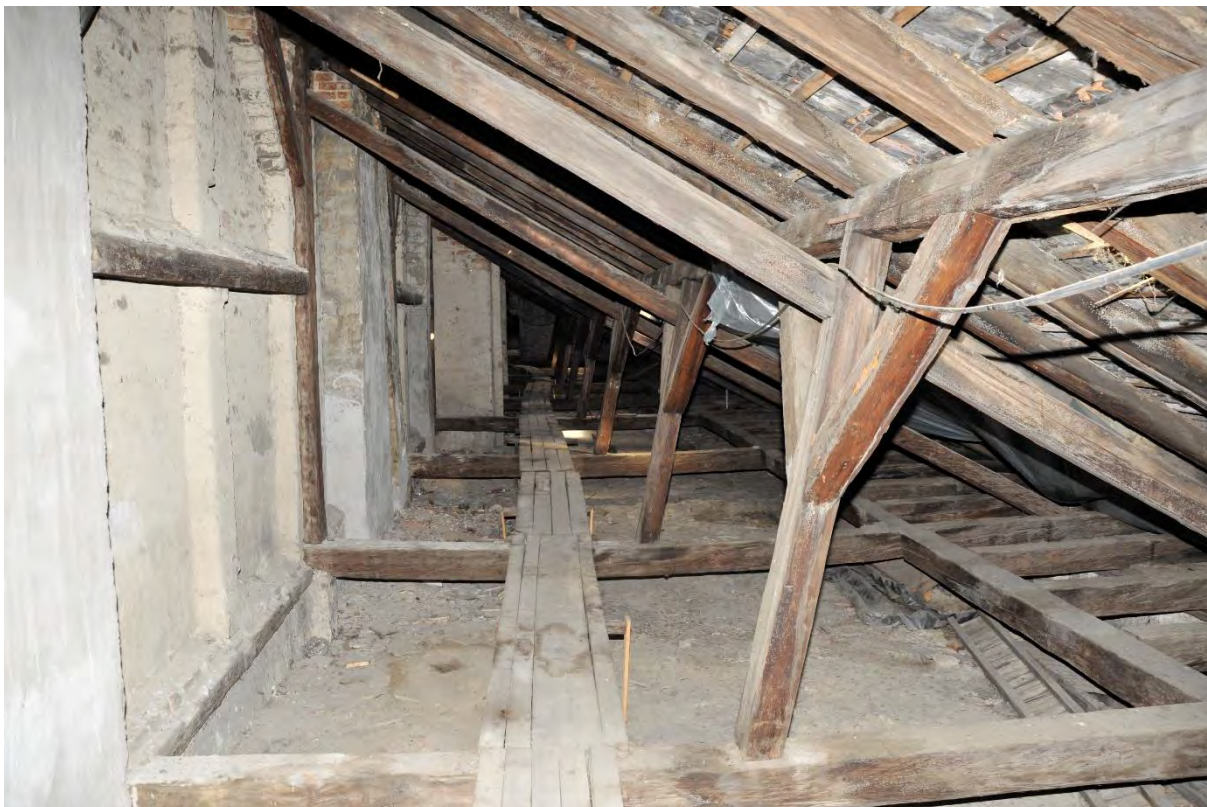
Az utca felőli nyeregtető kétállószerű, szelemenes **fedélszék**, főállásokban kötőgerendával, a mellékállásokban fiókgerendákkal. A kötőgerendák a mellvédfal miatt magasan a zárófödém felett állnak. A fedélszék a második emelettel egykorú lehet (1866), emiatt műemléki értéknek tekintjük. A fedélszékről érdemes statikusi és faanyagvédelmi szakvéleményt készíttetni. Ezek eredménye befolyásolhatja a fedélszék megtartásának, felújításának kérdését.

23. kép Fedélszék

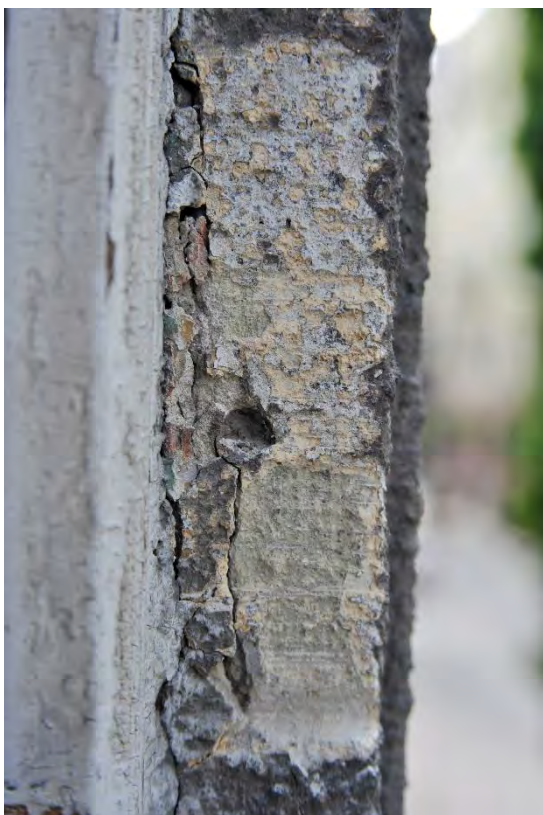
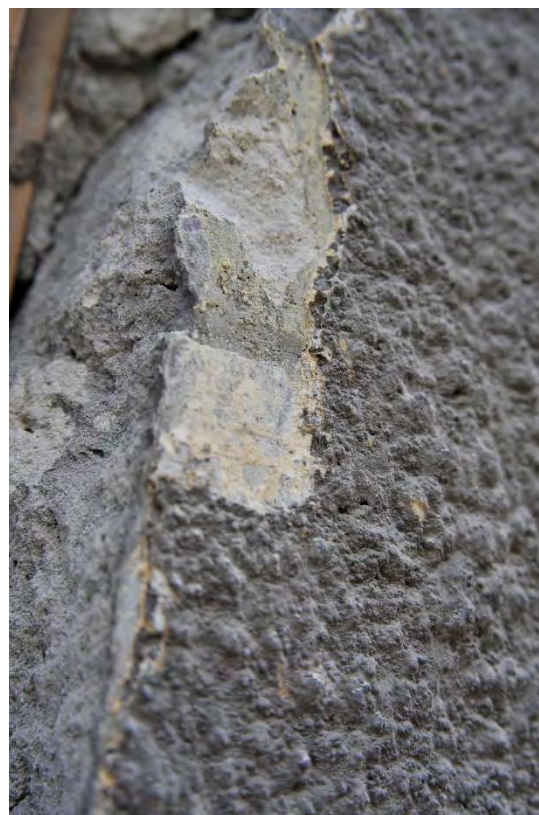
Az első emeleti homlokzatszakaszon, az ablak mellett nyitott kutatóablakban legalsó, vagyis legkorábbi réteggként halványzöld színt találtam.

25. kép Homlokzati színezésvizsgálat, 1. emelet

Javasolt a homlokzat beállványozása után a homlokzat több pontján, általános szakaszokon és tagozatokon is festőrestaurátor általi szondázó falszínezésvizsgálatot készíteni. A festőrestaurátori kutatást javasolt kiterjeszteni a műemléki értéknek tekintett ablakok belső rétegére is (tokszerkezet és szárnykeretek). A végleges színterv, illetve a homlokzati színek helyszíni kiválasztása a festőrestaurátori kutatás eredményeinek fényében készüljön.

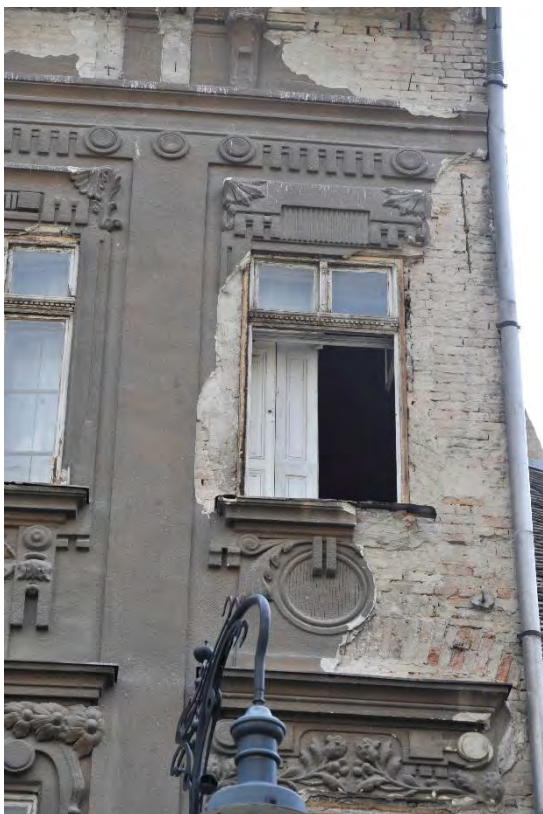
27. kép A homlokzat leromlása a 2. emeleten

Javasolt az emeleti ablakok szemöldökmezőiben és mellvédmezőiben lévő, szecessziós stílusú stukkódíszek, nyíláskeretezések és egyéb homlokzattagoló plasztikák épületszobrász és/vagy restaurátor általi tisztítása, javítása, pótlása.

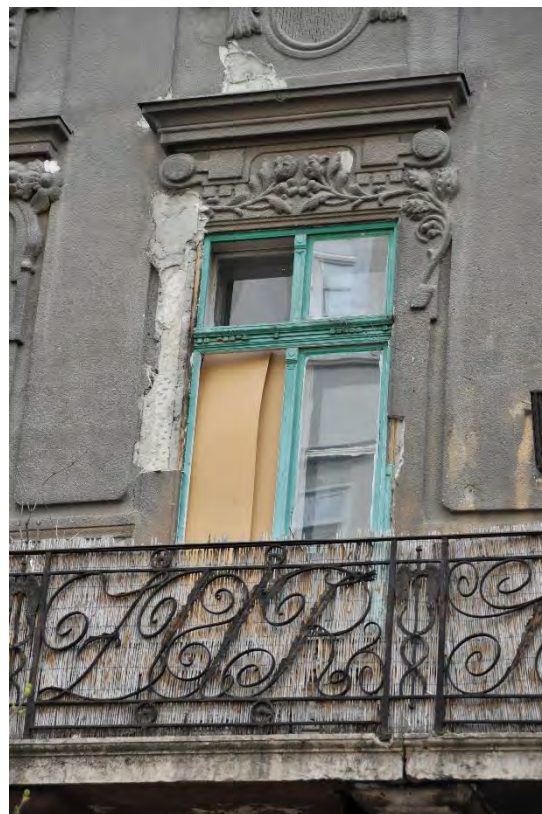
28. kép Homlokzat leromlása az 1. emeleten
