Budapest VII. kerület Csányi utca 8. hrsz.: 34112

Csányi utca 8. szám alatti lakóház szociális célú rehabilitációja

Szakvélemény az örökségvédelmi bejelentéshez

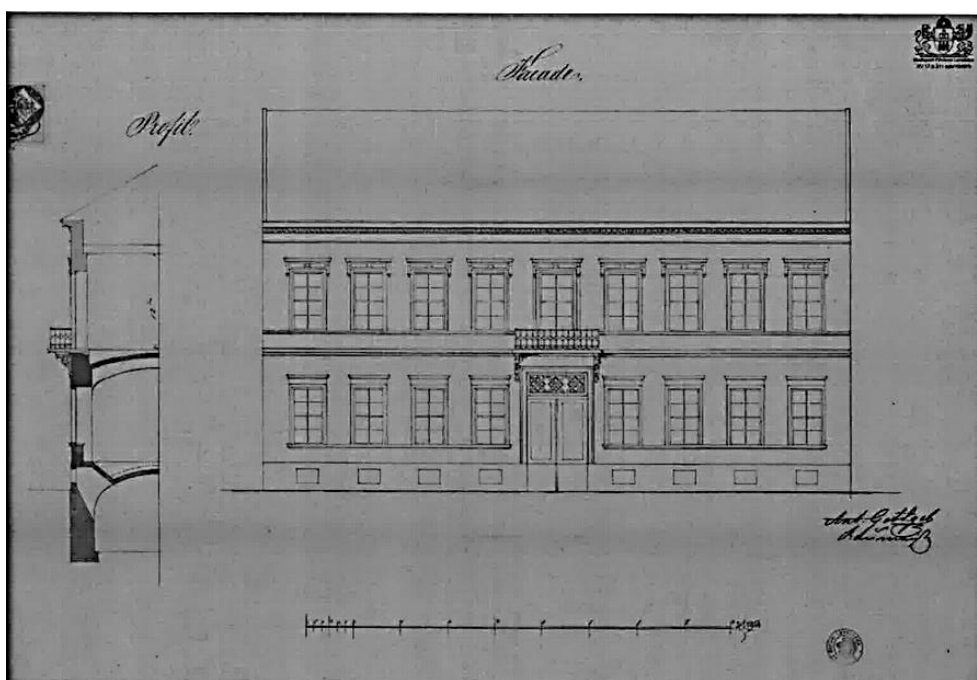
Az emeletes lakóház homlokzata 9 tengelyes (4+1+4), egyenletesen kiosztott ablakokkal, a középső tengelyt a kapubejárat, illetve az első emeleti erkély hangsúlyozza. A két szint között széles, az erkély korlát magasságával megegyező övpárkány fut végig. Az ablakok egyszerű tagozatú keretezésűek szemöldök párkánnyal, az emeleti szemöldökpárkány kialakítása díszesebb.

Gottgeb Antal második, egyemeletes terve 1859 október

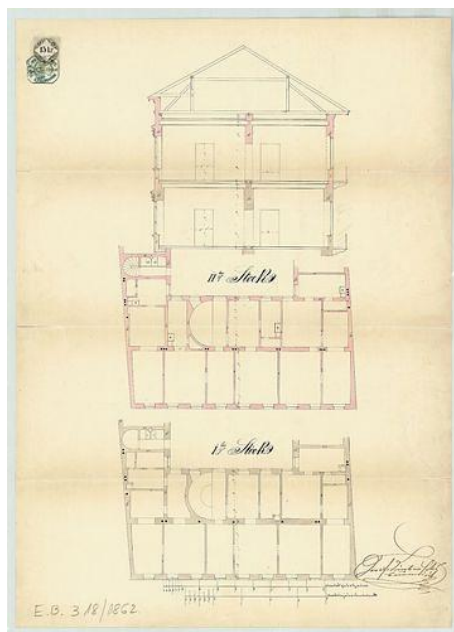
Ezt követően, 1862-ben - valószínűleg még az építkezés alatt - a megrendelő újabb tervet készíttetett Limburszky Józseffel⁶ a második emelet ráépítésére. A tervezett második emelet alaprajza megegyezik az első emelet alaprajzával.

Második emelet ráépítési terve 1862 HU BFL - XV.17.b.312 - 318/1862

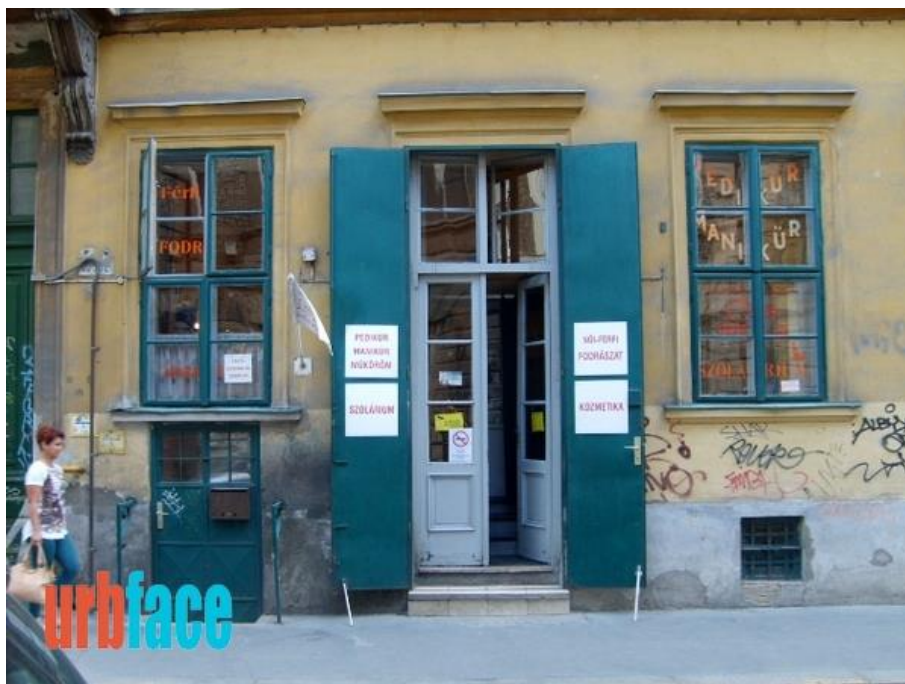
A műhely és fodrászat helyén ma összevonva kozmetikai szalon működik, melyet 2005-ben teljesen felújítottak.

A földszinti kozmetika 2005

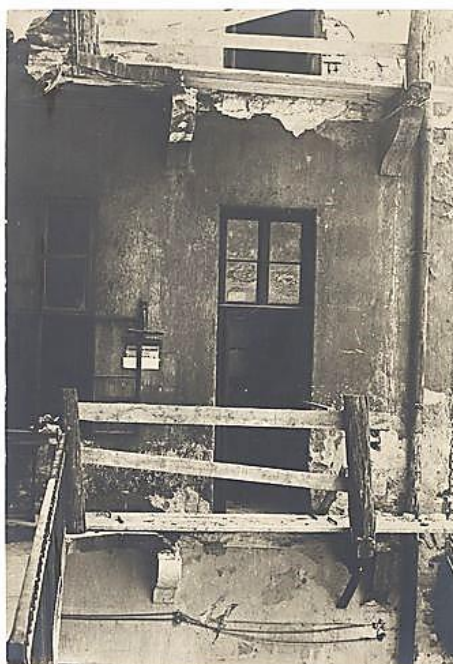
Fővárosi Szabó Ervin Könyvtár - Budapest Gyűjtemény L. sz. 021329

Az 1920-as években az emeleti függőfolyosó egy részén leszakadt, melyet - véleményem szerint - egy nagyobb helyreállítási munka követett (tervet, iratanyagot nem találtam). A függőfolyosó kölemezeit elbontották helyette monolit vasbeton lemez készült.

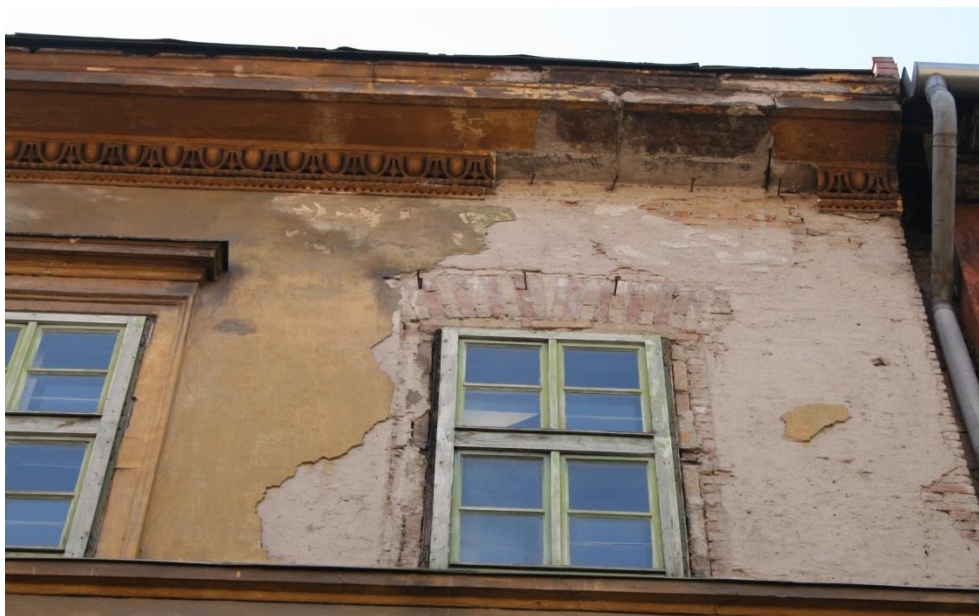
Az épület megőrizte eredeti homlokzati kialakítását. Jellegzetes, egyszerű vakolatdíszei visszaállíthatók, a hiányzó részek pótolhatók. A ház szerencsésen megúszta az 1960-as, 70-es évek kőporos vakolattal végzett homlokzat helyreállítását. A jelenlegi vakolatsérülések általában a bádogszerkezetek meghibásodása miatt következtek be. A meglévő vakolat javításánál a teljes felület lebontása nem szükséges, átvizsgálás után a stabil felületrészek megtarthatók. A sérült részeken a vakolat leverése előtt a vakolatdíszekről (párkányok, ablakkeretek) az eredeti profil mintáját le kell venni.

A főpárkány kiugró párkányelemei kőből, a keskenyebb elemek vakolatból készültek.

Az ablakok mind a három szinten egyeneszáródásúak. A földszinti és második emeleti ablaksort szerény tagozatú, vakolatból, gipszből készült keretezés és szemöldök párkány övezi, amelyeket a később kivágott utcai bejárati ajtók körül is megtartották. Az első emeleten lévő ablakoknál a nagyobb kiülésű szemöldök párkányt voluta mintájú gipszöntvényű konzolok tartják, a párkány alatti részt közepén rozetta díszíti.

főpárkány, osztópárkány, hiányzó II. emeleti ablakkeret és szemöldök

javaslat: A vakolat leverése előtt a vakolatdíszekről (párkányok, ablakkeretek, gipszöntvények) az eredeti profil mintáját le kell venni.

Színezés a színterv szerint.

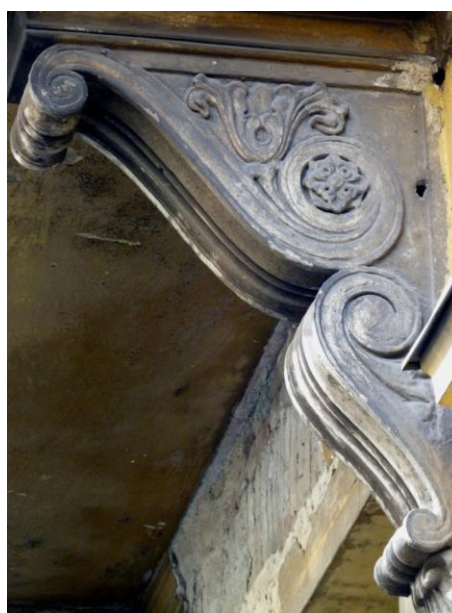
díszerkély gipszöntvénykonzolja

Az erkélylemez egy darab, tardosi vörösmészkőből készült, melyet konzolok támasztanak alá. A konzolok anyaga valószínűsíthetően gipszből készült öntvény. A kőlemez kisebb csorbulásai javíthatók.

A kőszerkezetekről külön szakvélemény készül.

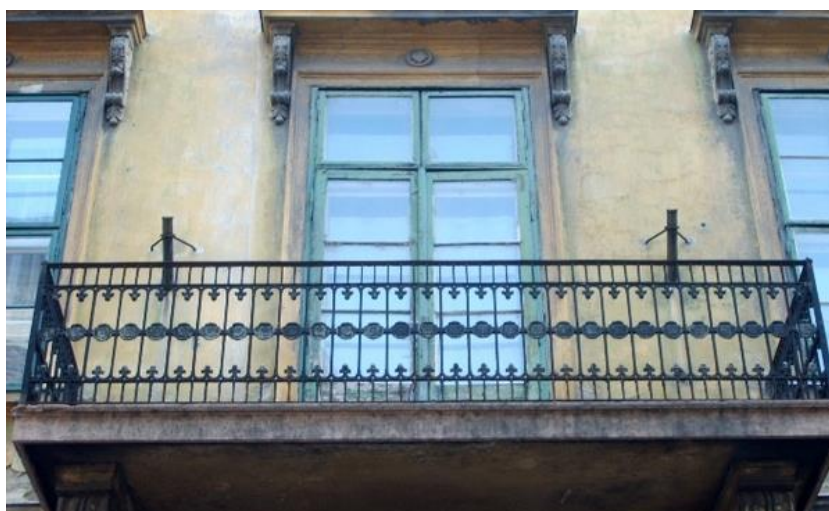
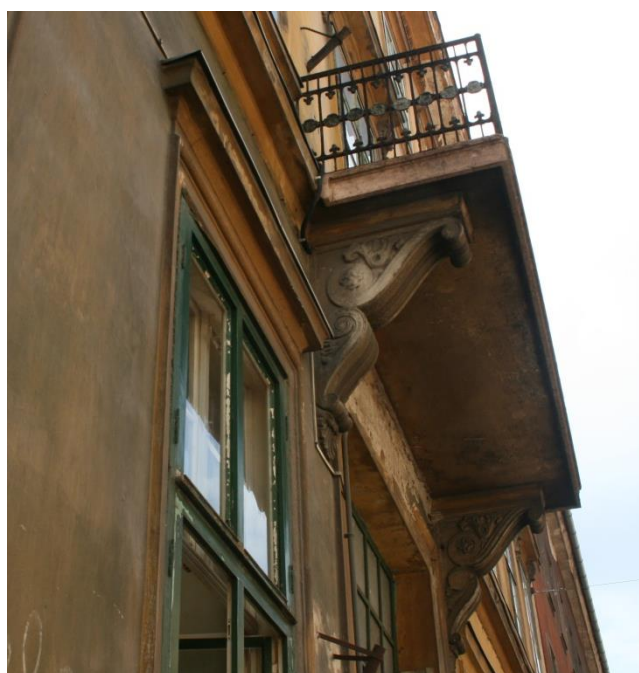
I. EMELETI DÍSZERKÉLY és ÖNTÖTTVAS KORLÁT

Az erkélyt finom csipkeszerű, klasszicista öntöttvas korlát díszíti. A korlát eredeti, megfelelő állapotú, időszakos felújítása szükséges.

Az öntöttvas korlát eredeti, megfelelő állapotú, időszakos felújítása szükséges, megtartandó. 80 évesnél régebbi tartószerkezet, statikai ellenőrzés szükséges.

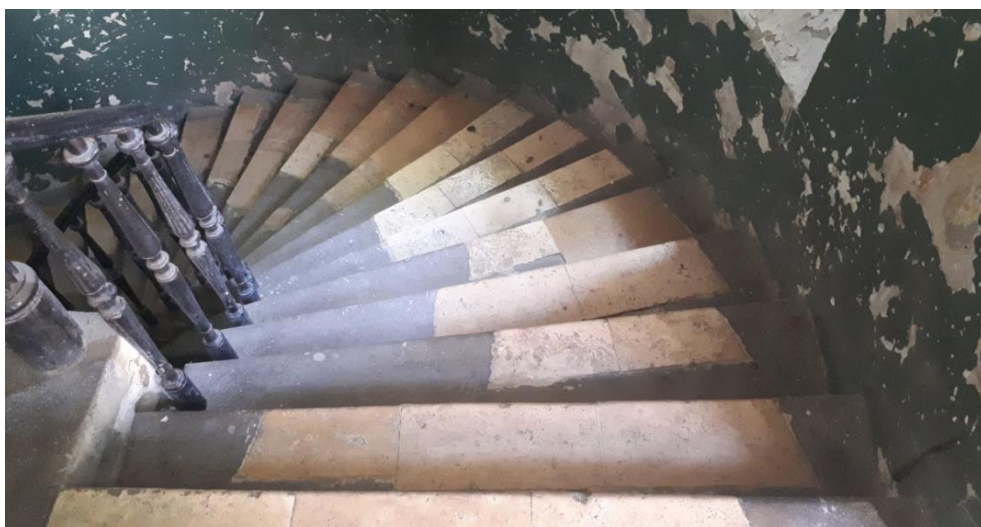
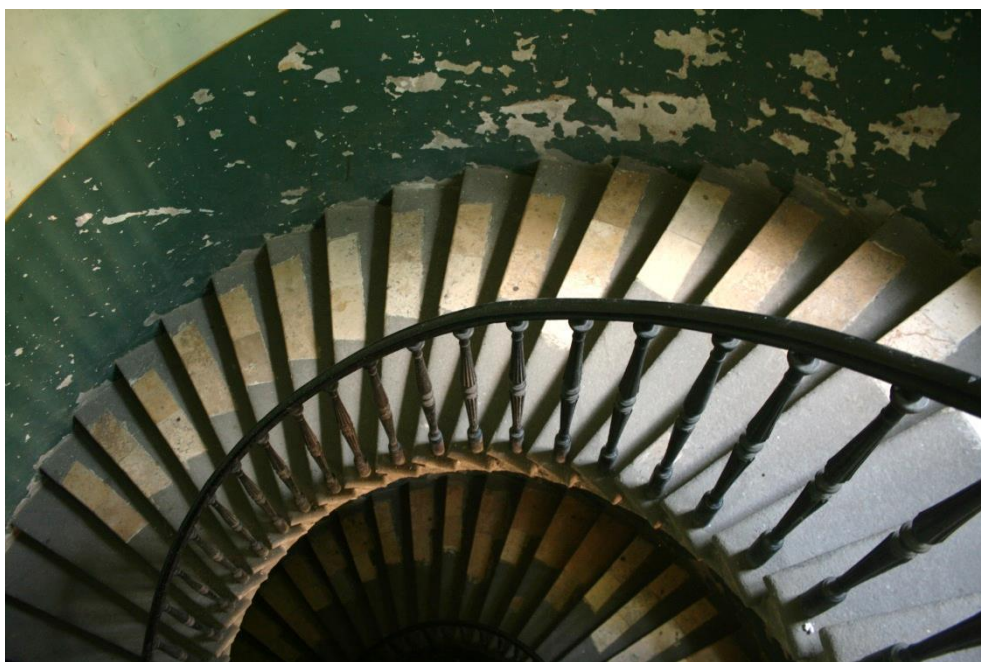
ÍVES LEBEGŐ KŐ LÉPCSŐ

Különleges szerkezeti megoldású nyitott orsóterű, íves, lebegő kőlépcső. Eredeti kőanyaga tömött mészkő. A lépcsőlapok felületi kopása miatti pótlások (1920-as évek) valószínűleg a függőfolyosó elbontott Solnhofeni kőlapjaiból származnak.

A régi megfeketedett felületek csak kémélő, nedves, alacsony nyomású, szemcseszórásos eljárással tisztíthatók, a kőanyag szakvélemény szerint.

80 évesnél régebbi tartószerkezet statikai ellenőrzés szükséges.

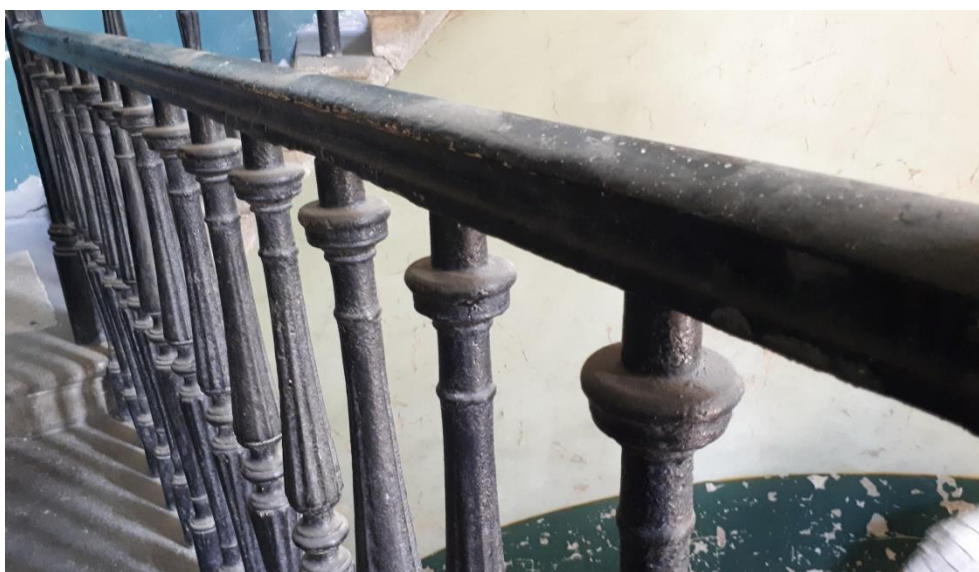
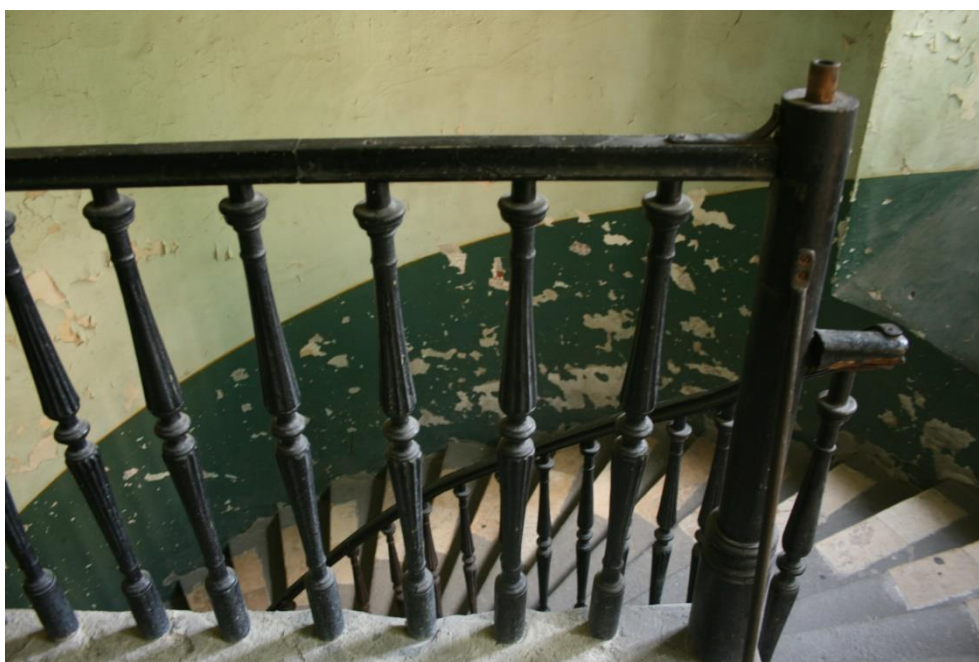
LEBEGŐ KŐ LÉPCSŐ FA KORLÁTJA

Eredeti klasszicista fa korlát, jó állapotú, csupán kisebb felületi kopások láthatók, néhány helyen kisebb sérülés. Egyes elemek már későbbi pótlások, de jó minőségűek, megtarthatók.

4 hiányzó oszlopelem pótlása, mozgó részek rögzítése, felújítás farestaurálási szakvélemény szerint.

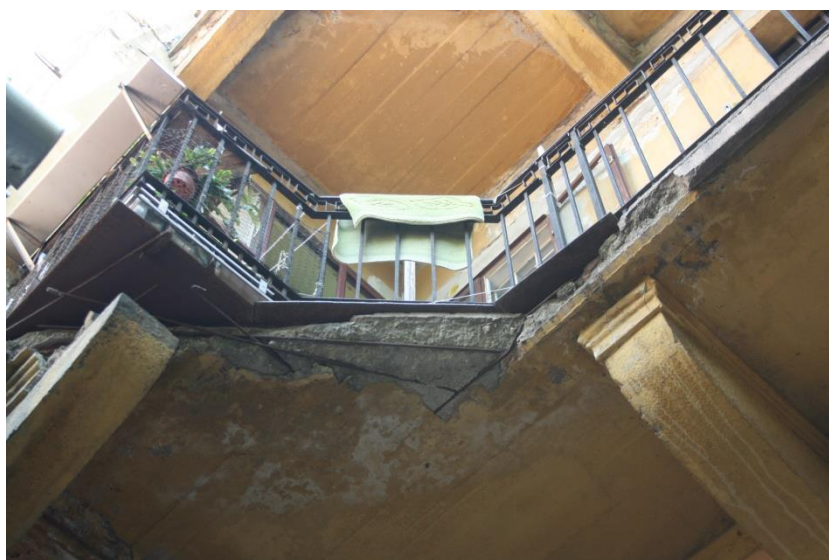
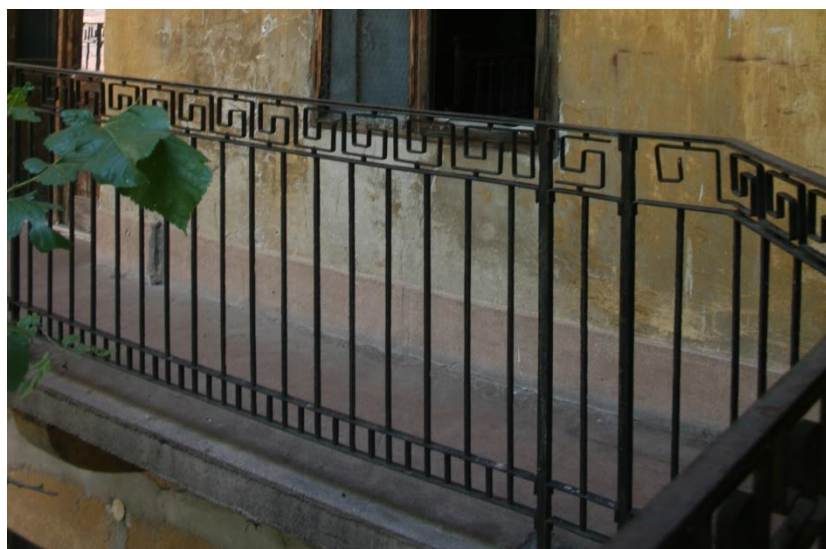
FÜGGŐFOLYOSÓ KŐKONZOLOK

Az eredeti kőlemezeket már monolit vasbetonszerkezetre cserélték, de a kőkonzolok megmaradtak. A vasbetonlemez tönkrement, a vasalás védőtakarása lefagyott, a betonacélok korróziója nagymértékű.

A szerkezet helyreállítása a kőkonzolok megtartásával, statikus és kő szakvélemény alapján.
Korlát: jó minőségű szegecselt lakatos szerkezet, későbbi „art deco” stílusú, megtartását javaslom.

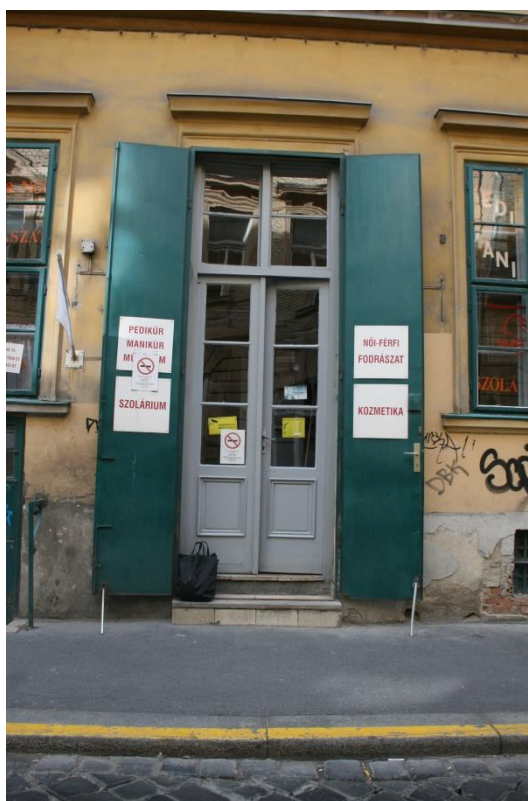
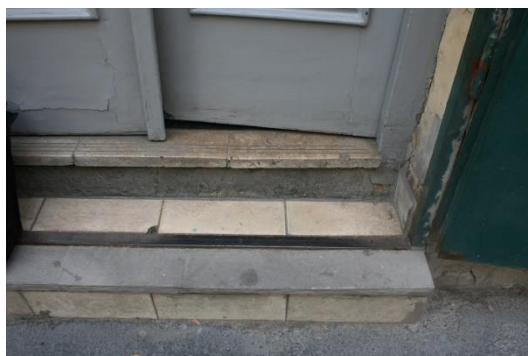
FÖLDSZINT

helyiség	konsz.jel	megnevezés	datálás
fodrászat	Meu-02	Kétszárnyú befelé nyíló, váz-táblázatos fa bejárati ajtó, felül kétszárnyú felülvilágító ablakkal, új tömör vaslemez külső szárnyakkal 1 db	19. sz. vége, 2005
állapot: felújított, eredeti mintájára újragyártva , alul a festés helyenként repedezik		javaslat: festés felújítása, külső lépcső javítása, cseréje, farestaurátori szakvélemény szerint.

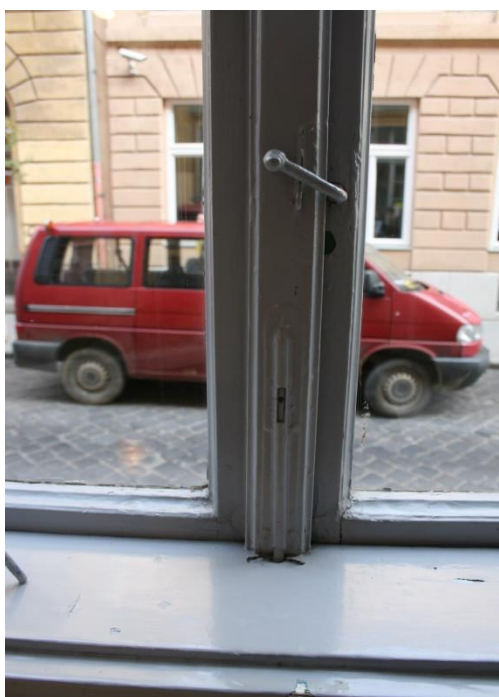
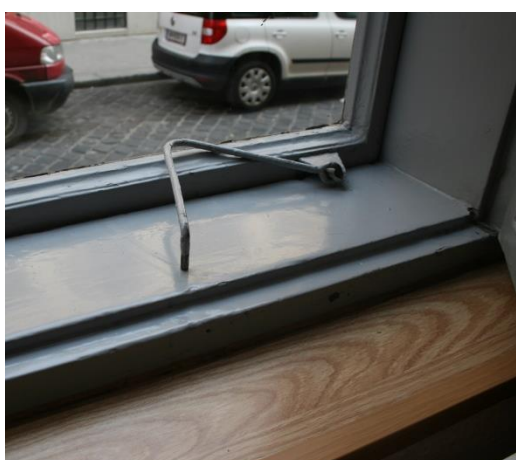
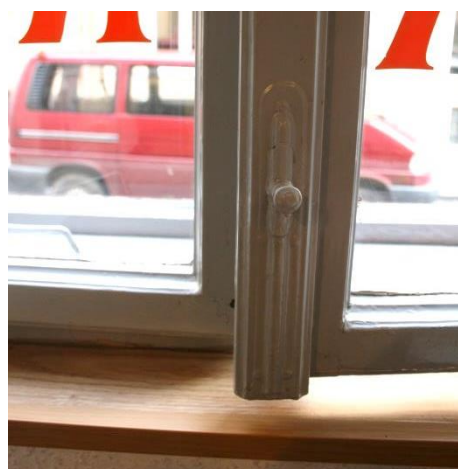
FÖLDSZINT

helyiség	konsz.jel	megnevezés, méret	datálás
fodrászat	Meu-03	eredeti négyszárnyú ablak mintájára újragyártott ablak	1860-as évek 2005
állapot: faszerkezetek sérültek, festése kopott		javaslat: új, egységes ablakszerkezetre cserélendő

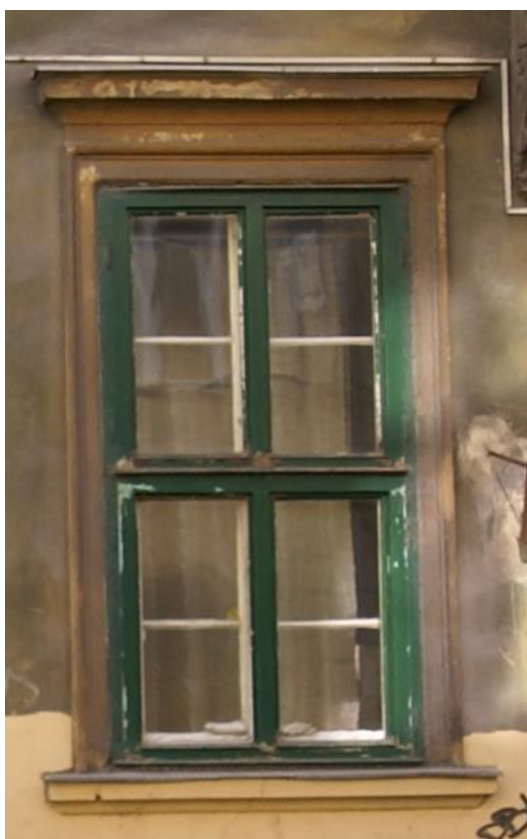
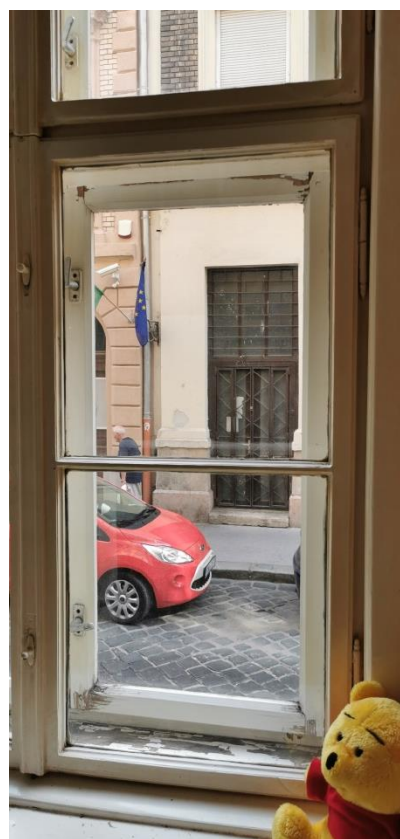
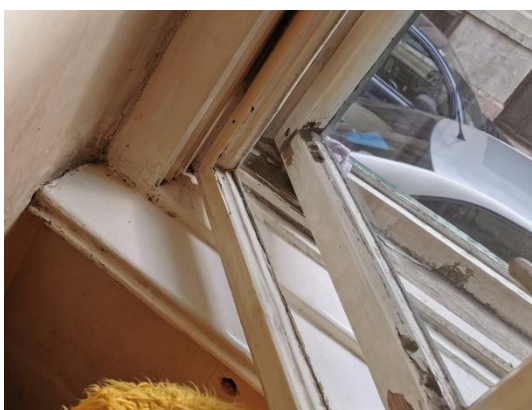
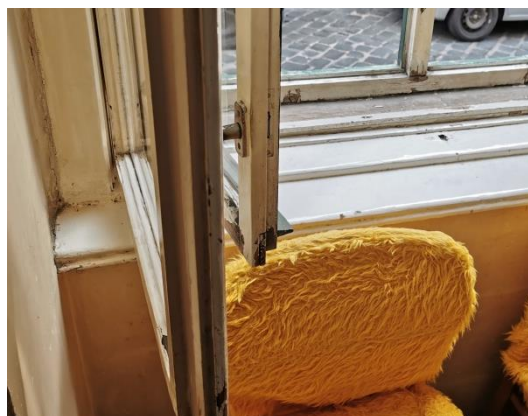
FÖLDSZINT

helyiség	konsz.jel	megnevezés, méret	datálás
Fszt. 2. Fszt. 3.	Máa-04	kétrétegű, kapcsolt pallótokos, négyszárnyú, ablak, közepén vízszintes tokosztóval az eredeti tok átalakításával külső szárny befelé nyílóvá átalakítva, 140 x 240 cm, 4 db	1860-as évek 20. sz. közepe
állapot: átalakított ablakszerkezet, a külső szárny befelé nyíló		javaslat: cserélendő, vasalatok mintaként felhasználhatók az új, egységes szerkezet gyártásához

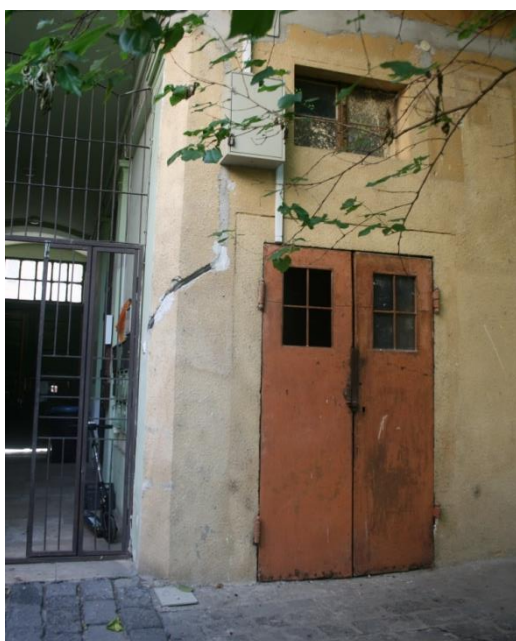
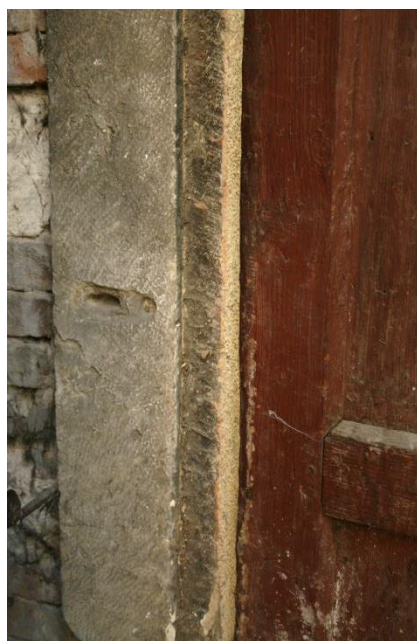
FÖLDSZINT

helyiség	konsz.jel	megnevezés, méret	datálás
pincelejárát az udvarból	Máa-05	kétszárnyú vaslemezzel burkolt eredeti fa ajtó, kőkerettel, régi, vaskos diópánttal, felette bevilágító ablak	1860-as évek 20. sz. közepe
állapot: a vaslemez bontása után állapítható meg		javaslat: a vaslemez burkolat eltávolítása után dönthető el megtartása, farestaurálási szakvélemény alapján kőkeret: kőszakvélemény alapján

külső nézet, belül a csatlakozás a kőkerethez

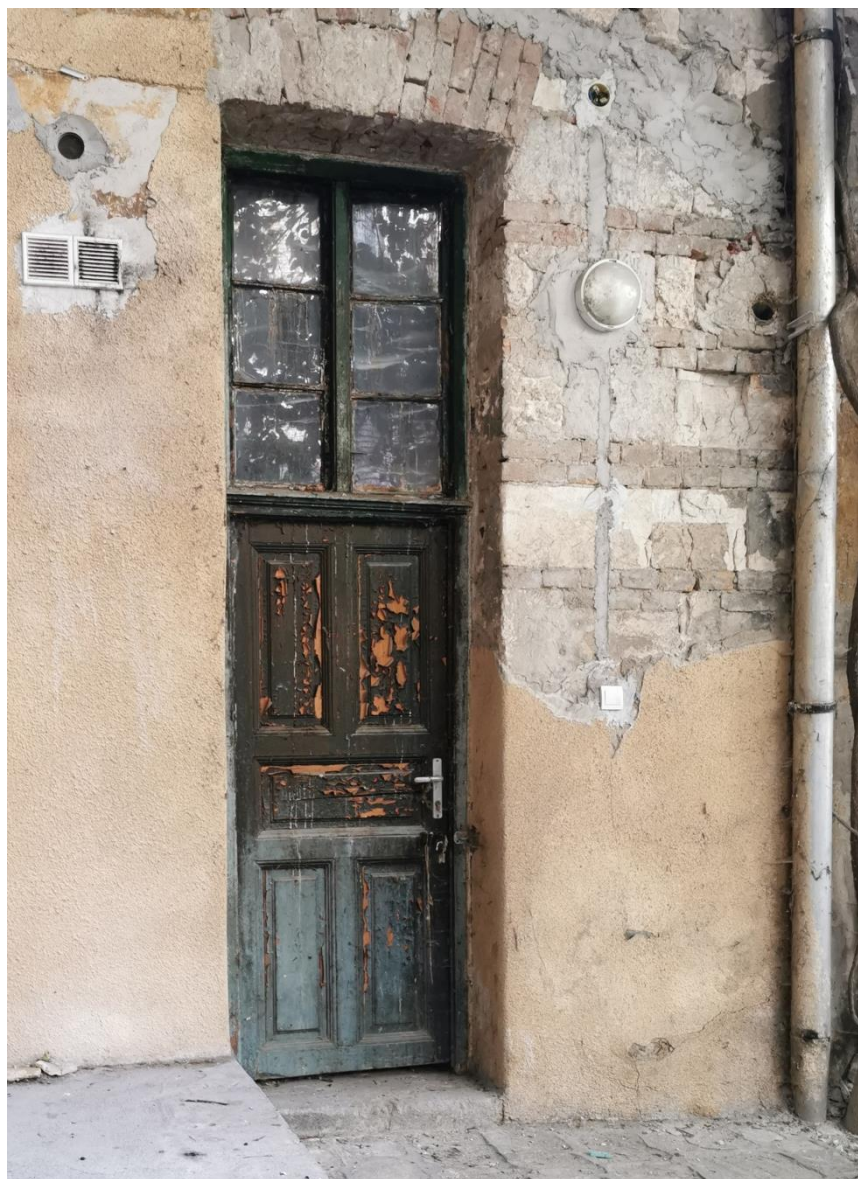
FÖLDSZINT			
helyiség	konsz.jel	megnevezés, méret	datálás
udvar	Me-06	Egyszárnyú, váztáblázatos külső fa ajtó, alul vésett táblabetét, felül függőleges tokosztóra záró háromosztásos, üvegezett szárnyakkal. 95 x 320 cm A vasalás nem eredeti.	1860-as évek
állapot: erősen leromlott		javaslat: megtartása farestaurálási szakvélemény alapján

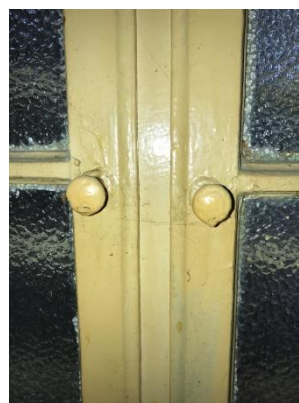
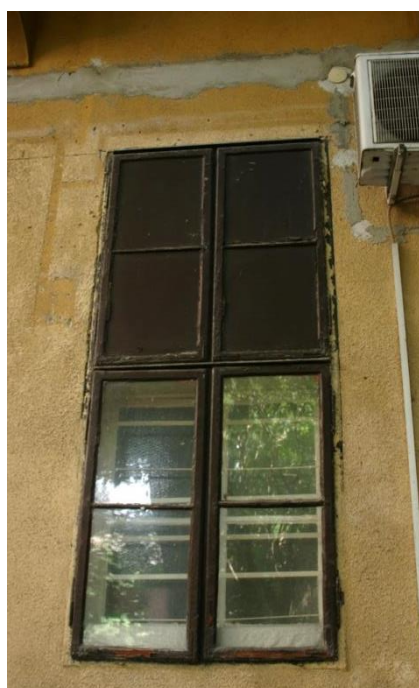
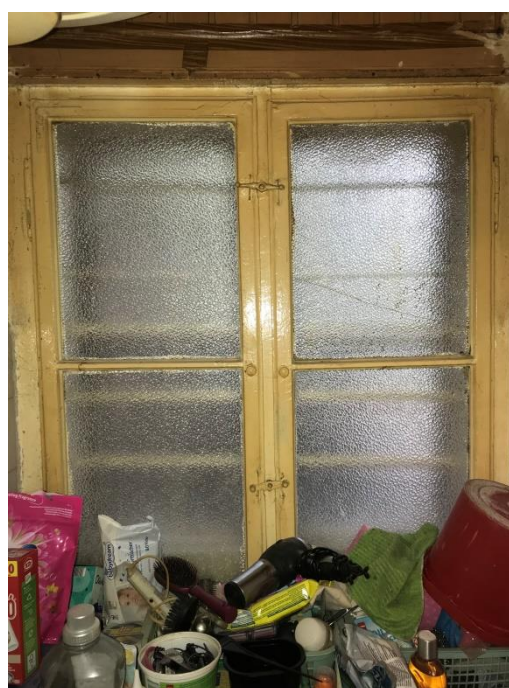
FÖLDSZINT

helyiség	konsz.jel	megnevezés, méret	datálás
Fszt/2 lakás	Me-07	udvarra nyíló, kétrétegű, kapcsolt pallótokos, négyszárnyú, ablak, középen vízszintes tokosztóval	1860-as évek
állapot: erősen leromlott felső szárnyak beépítve		javaslat: megtartása farestaurálási szakvélemény alapján

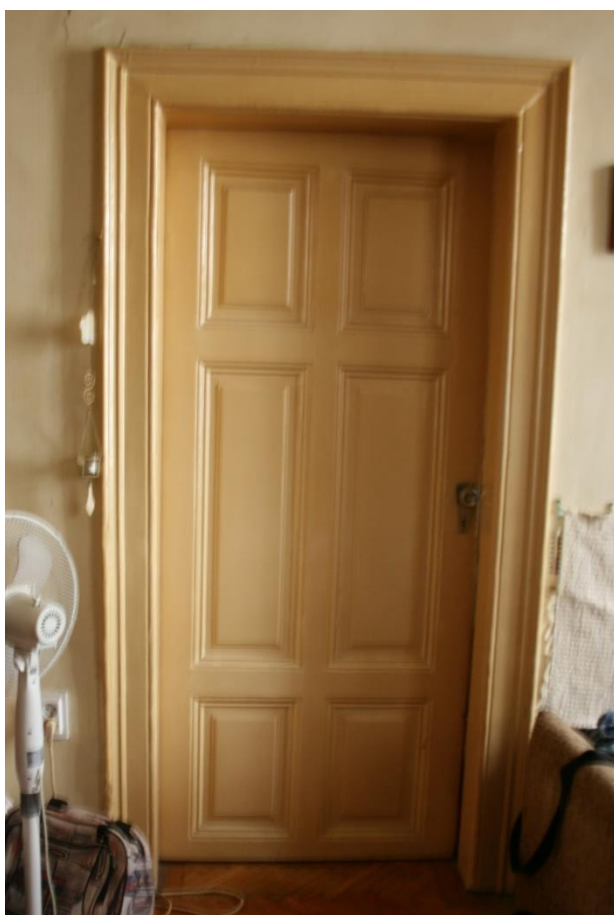
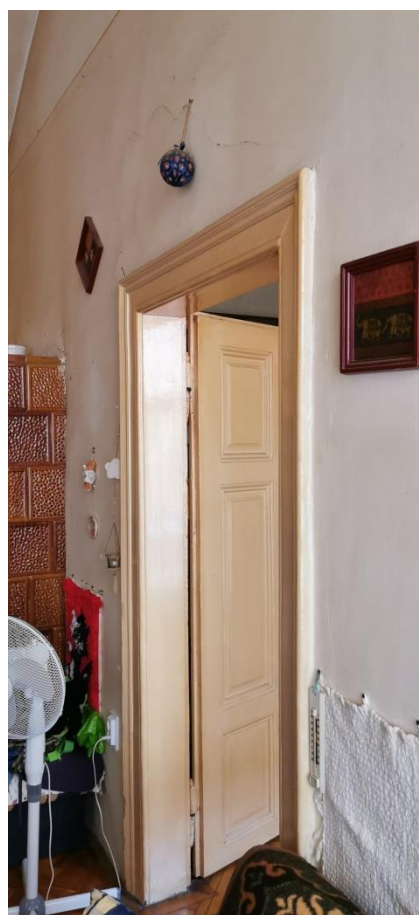
FÖLDSZINT

helyiség	konsz.jel	megnevezés, méret	datálás
Fszt/2 lakás	Maa-09	Egyszárnyú ácsstokos, váztaáblázatos belső fa ájtó, a szárnyat 3-3 vésett tááblabetét díszíti, váztaáblázatos, vésett bélletezés, a profilált peremléces tokborítás kifordul a falsíkra. Átalakított, alsó része levágva. A vasálás nem eredeti.	19. sz. vége
állapot: közepes, Átalakított, alsó része levágva.		javaslat: megtartása javasolt, farestaurálási szakvélemény alapján

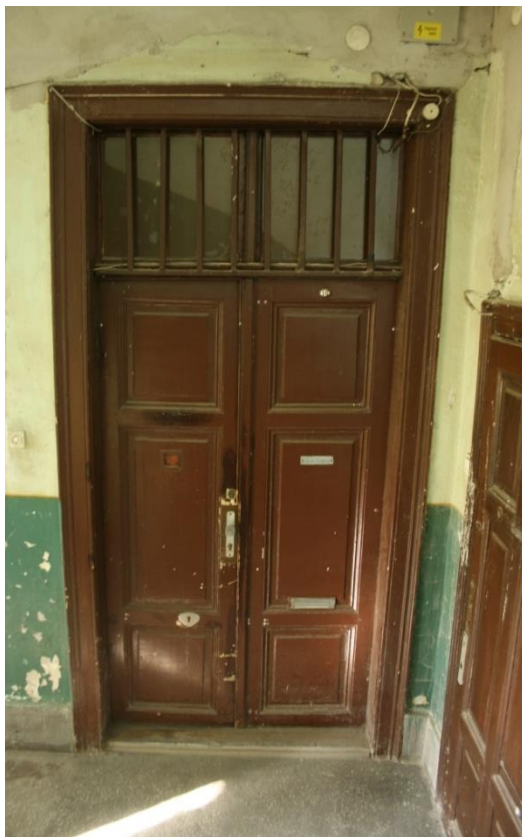
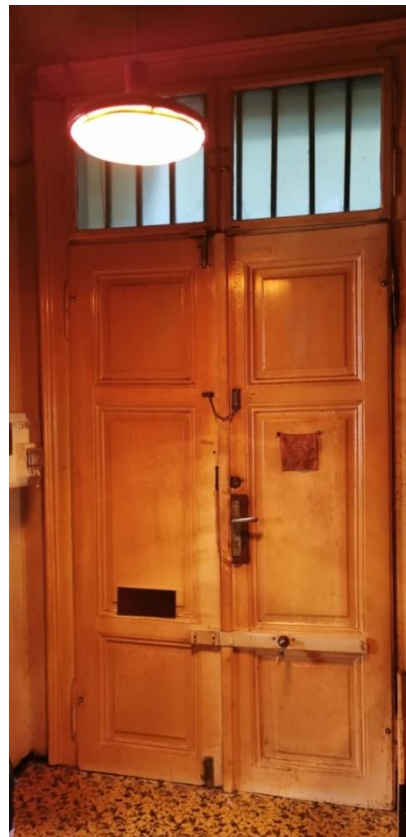
I. EMELET

helyiség	konsz.jel	megnevezés, méret	datálás
I. em /18	Me-11	lakásbejárat két szárnyú, vázta blázatos fa ajtó, felül két szárnyú bevilágító ablak. A szárnyakat 3-3 vésett táblabetét díszíti, profilált tokborítás, vésett diópánt, alukilincs, 156x300 cm	19. sz. vége
állapot: felújítandó		javaslat: megtartása javasolt, farestaurálási szakvélemény alapján

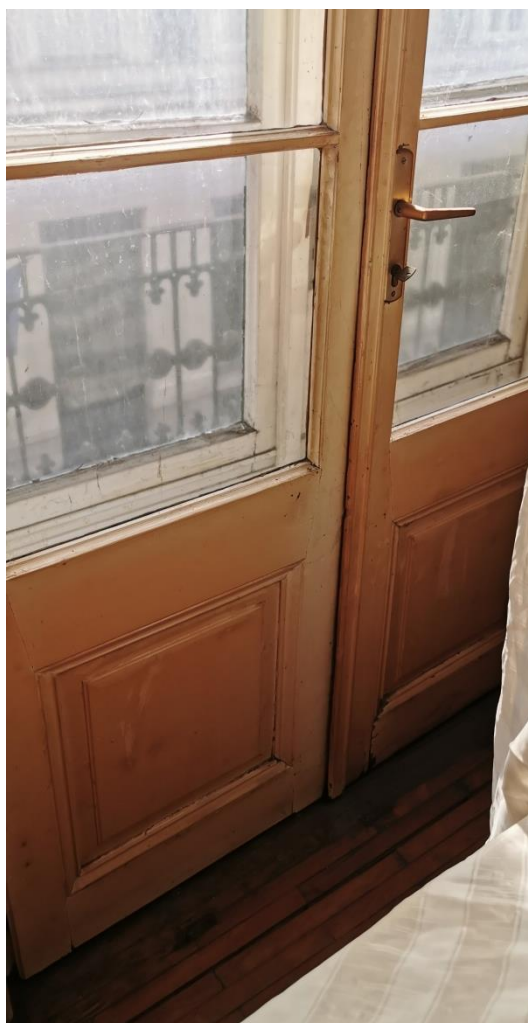
állapot: külső szárny erősen leromlott

javaslat: belső helyreállítható, javítások, pótlások, felületi felújítás
külső szárny a mintaablakokkal azonosan újra gyártva

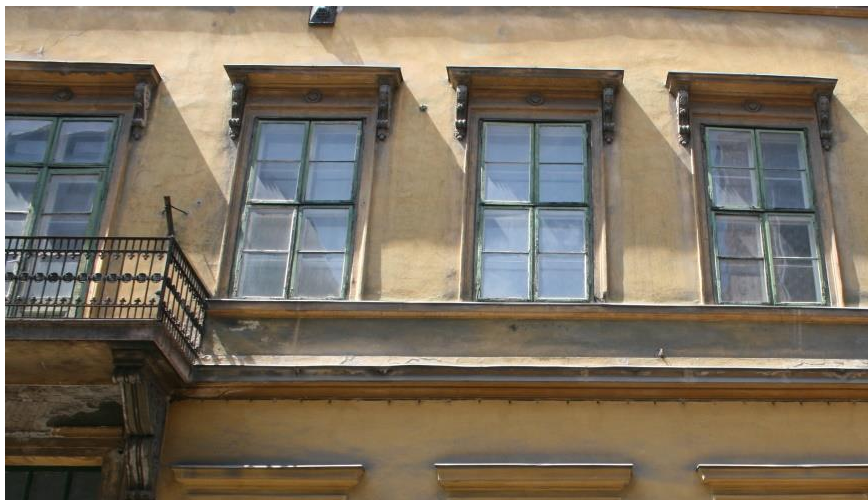
I. EMELET			
helyiség	konsz.jel	megnevezés, méret	datálás
I. em /18, 1	Me-15	kétrétegű, kapcsolt pallótokos, ki-be nyíló négyszárnyú ablak, középen vízszintes tokosztóval, szárnyanként két osztással, részben eredeti vasalással, 3 db, 125x235 cm	1860-as évek
állapot: leromlott, felújítandó		javaslat felújítandó, farestaurálási szakvélemény alapján

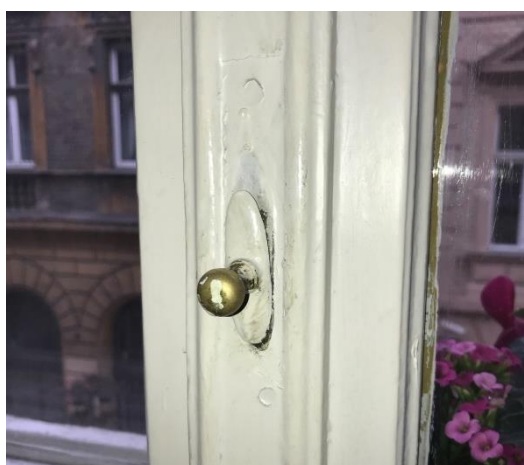
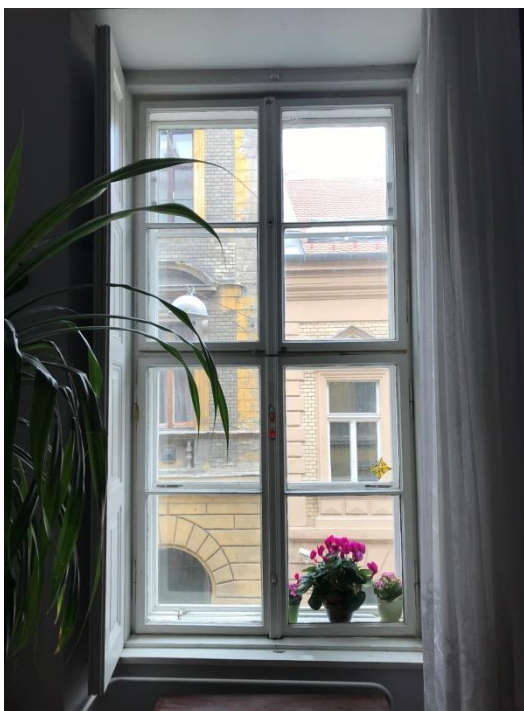
I. EMELET

helyiség	konsz.jel	megnevezés, méret	datálás
I. em 17	Mep-15	kétrétegű, kapcsolt pallótokos, ki-be nyíló négyszárnyú ablak, középen vízszintes tokosztóval, szárnyanként két osztással, részben eredeti vasalással, 1 db, 125x235 cm	1860-as évek
állapot: leromlott,		javaslat eredeti profilok mintaként szolgálnak az újragyártott ablakokhoz, farestaurálási szakvélemény alapján

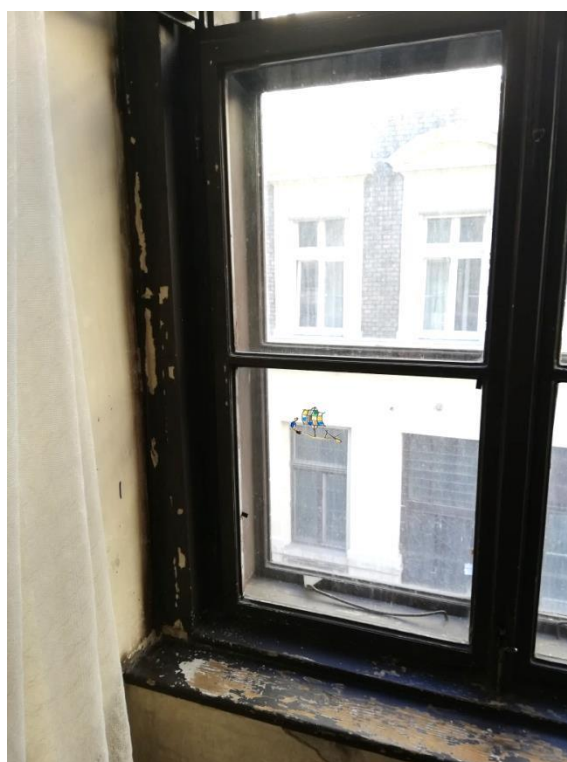
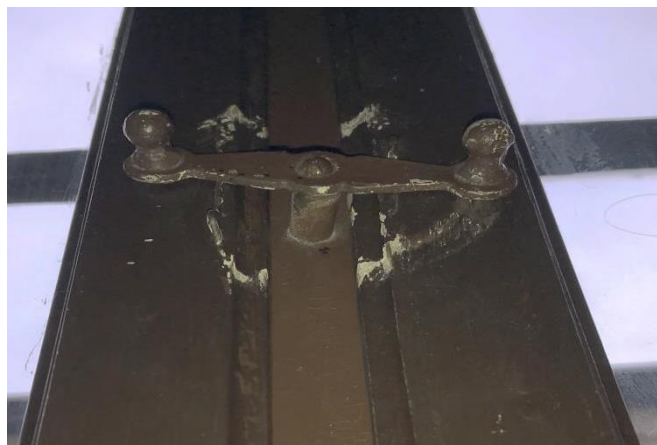
I. EMELET

helyiség	konsz.jel	megnevezés, méret	datálás
I. em 19/a	Mev-15	kétrétegű, kapcsolt pallótokos, ki-be nyíló négyszárnyú ablak, középen vízszintes tokosztóval, szárnyanként két osztással, részben eredeti vasalással, 1 db, 125x235 cm	1860-as évek
állapot: leromlott,		javaslat eredeti vasalatok mintaként szolgálnak az újragyártott ablakokhoz, farestaurálási szakvélemény alapján

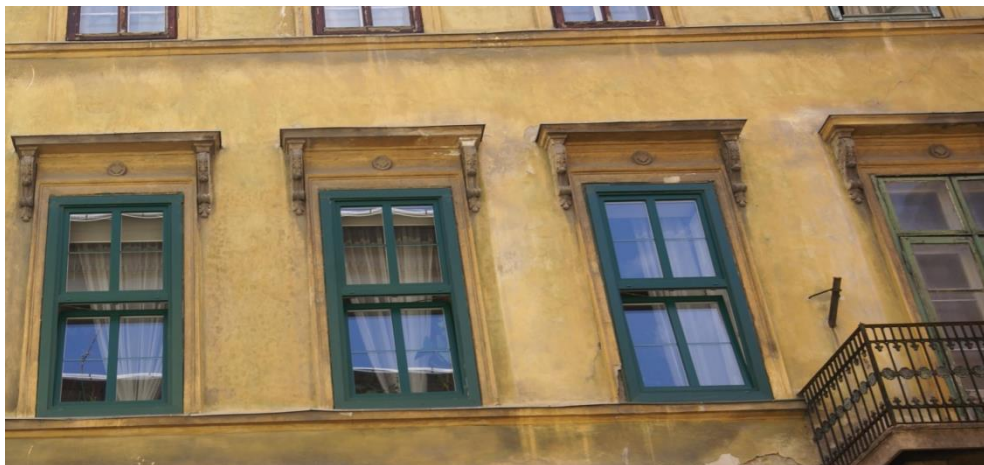
I. EMELET			
helyiség	konsz.jel	megnevezés, méret	datálás
I. em 18	Máa-15	kétrétegű, kapcsolt pallótokos, négyszárnyú ablak, középen vízszintes tokosztással, szárnyak átalakítva, 3 db, 125x235 cm	1860-as évek
állapot: megfelelő,		javaslat: újragyártandók farestaurálási szakvélemény alapján

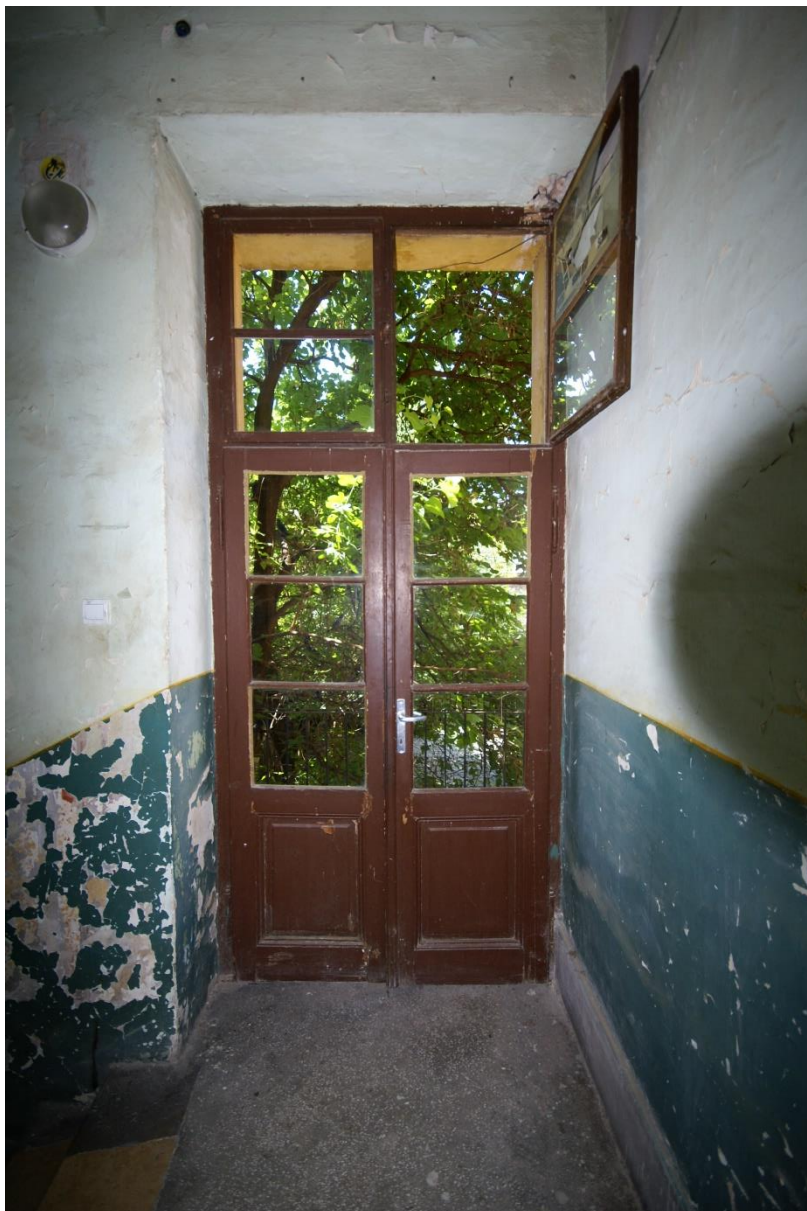
I. EMELET

helyiség	konsz.jel	megnevezés, méret	datálás
I, em. lépcsőház	Me-17	lépcsőházi ajtó kétszárnyú, alsó osztása tömör vésett tábla, felette 3 osztás üvegezett. A profilozott vízszintes tokosztó felett kétszárnyú kétosztású ablak	19. sz. vége
állapot: leromlott		javaslat: felújítandó farestaurálási szakvélemény alapján

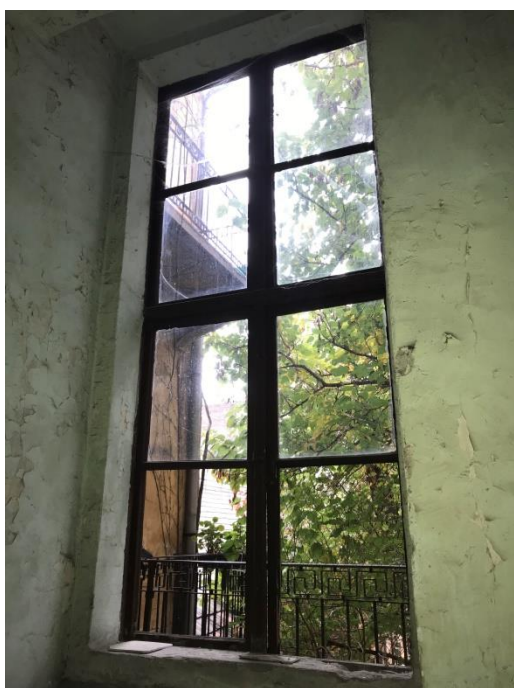
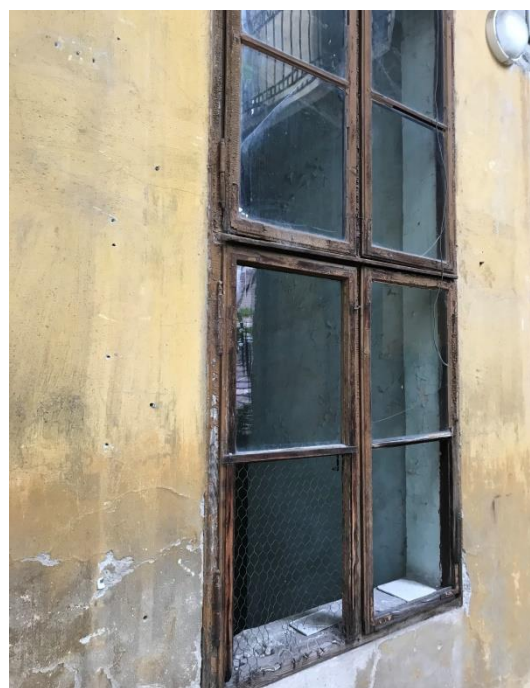
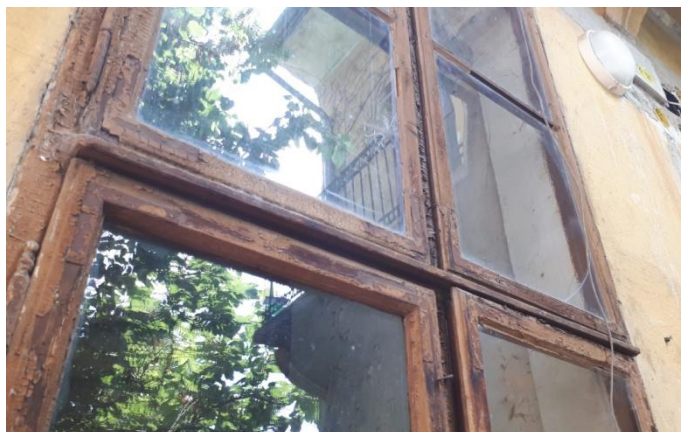
I. EMELET

helyiség	konsz.jel	megnevezés, méret	datálás
I, em. lépcsőház	Me-18	lépcsőházi ablak egyrétegű, középen vízszintes tokosztó négy nyíló kétosztású szárnyal	19. sz. vége,
állapot: leromlott		javaslat: felújítandó farestaurálási szakvélemény alapján

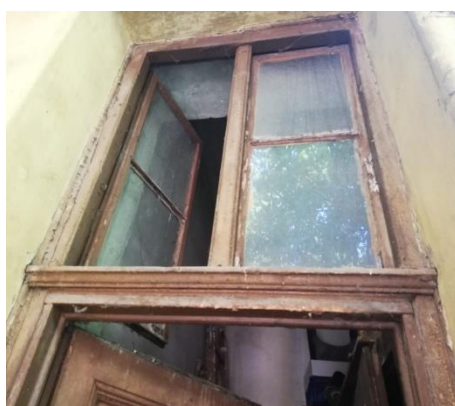
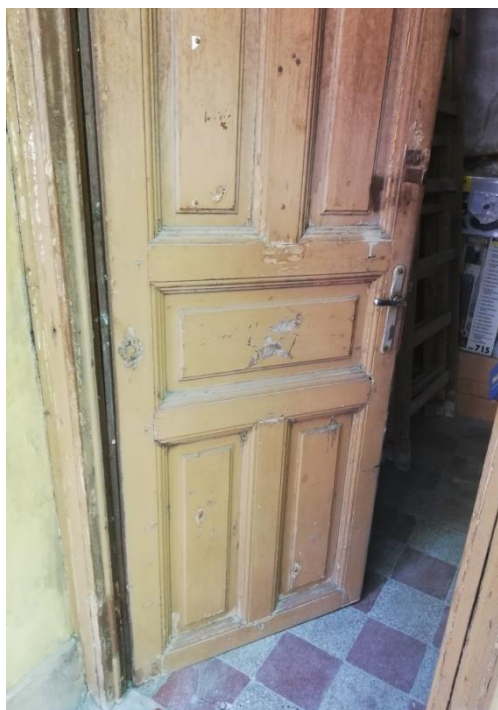
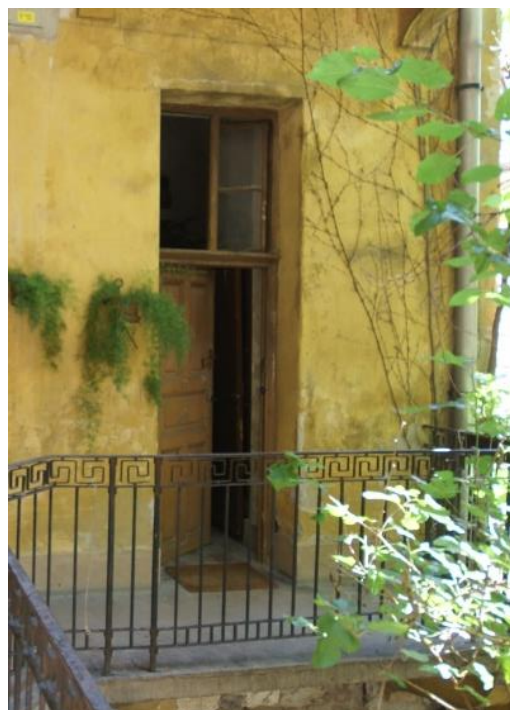
I. EMELET

helyiség	konsz.jel	megnevezés, méret	datálás
lépcsőházi ablak	Me-19	külső tároló egyszárnyú ajtaja, felül bevilágító ablakkal	19. sz. vége,

állapot: leromlott

javaslat: amennyiben felhasználható felújítandó
farestaurálási szakvélemény alapján

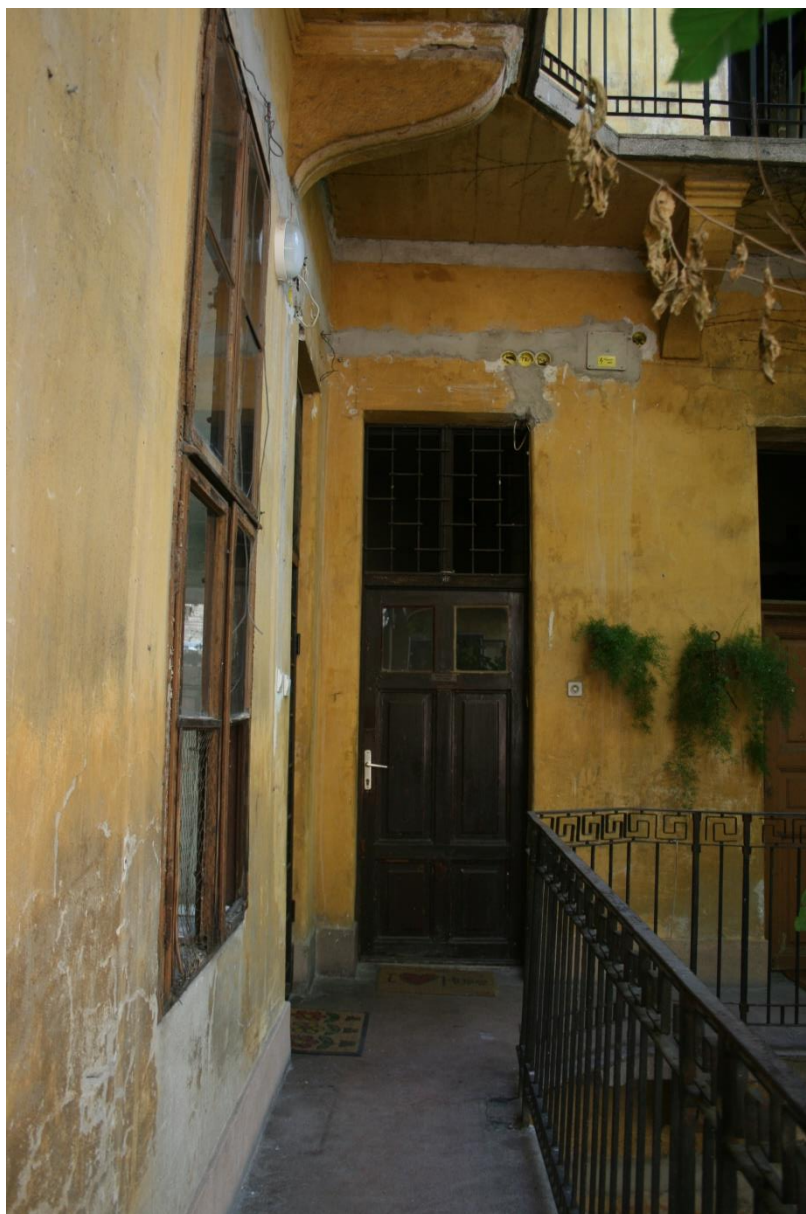
I. EMELET

helyiség	konsz.jel	megnevezés, méret	datálás
lakásbejárati ajtó I- em. 19a	Máa-110	egyszárnyú lakásbejárati ajtó, felül kétszárnyú bevilágító ablakkal	19. sz. vége,
állapot: leromlott		javaslat: az új egységes bejárati ajtó kialakításához mintául szolgált
