Budapest VII. kerület Csányi utca 8. hrsz.: 34112

Csányi utca 8. szám alatti lakóház szociális célú rehabilitációja

Szakvélemény az örökségvédelmi bejelentéshez

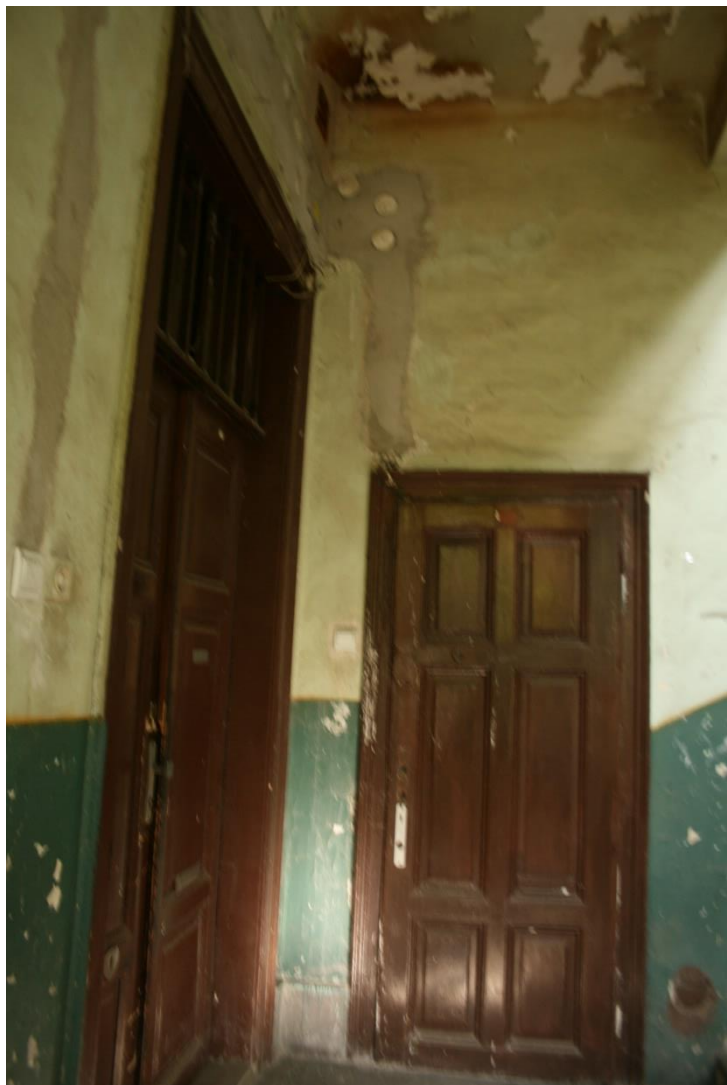
I. EMELET			
helyiség	konsz.jel	megnevezés, méret	datálás
lépcsőház	Me-111	egyszárnyú lakásbejáratú ajtó, tömör váztafényezésű külön bejáratként szolgált a lakáshoz tartozó irodába	19. sz. vége,
állapot: közepes		javaslat: felújítandó farestaurálási szakvélemény alapján amennyiben áthelyezve felhasználható

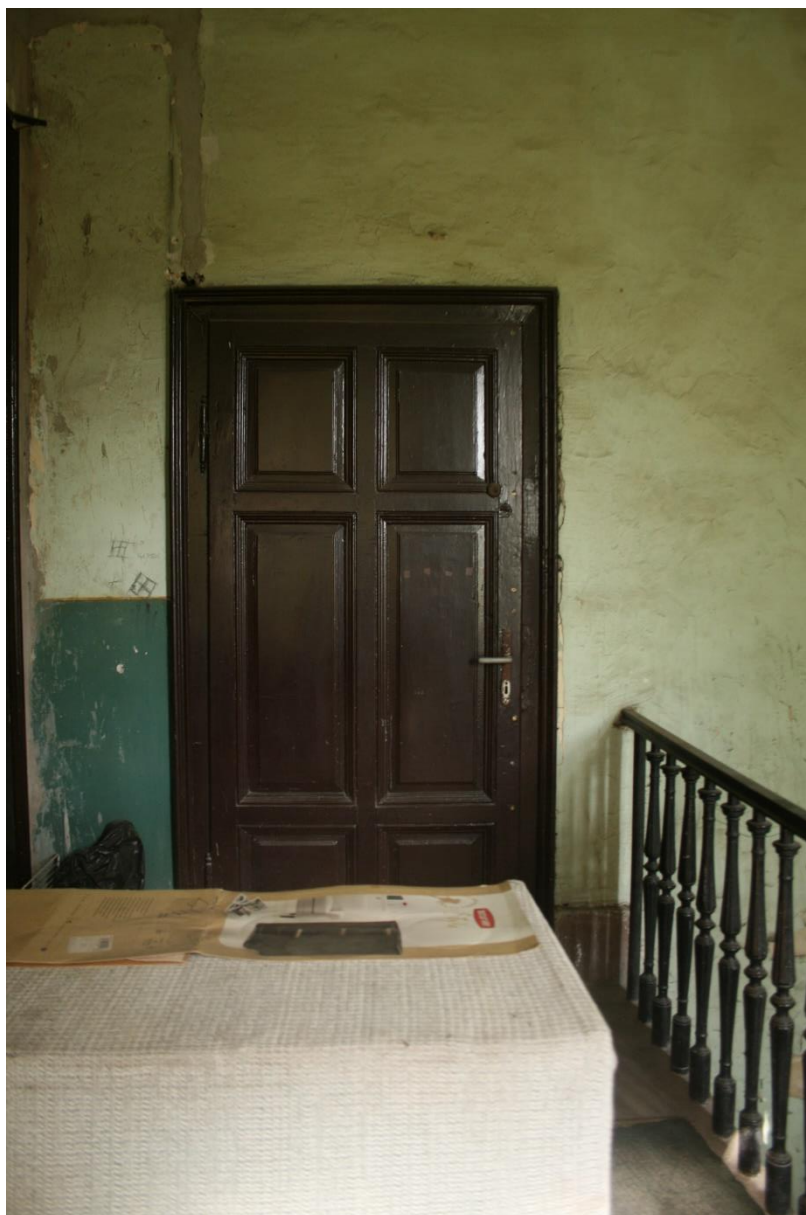
II. EMELET

helyiség	konsz.jel	megnevezés, méret	datálás
lépcsőház	Me-22	egyszárnyú lakásbejárati ajtó, tömör váztaáblázatos külön bejáratként szolgált a lakáshoz tartozó irodába	19. sz. vége,
állapot: leromlott		javaslat: felújítandó farestaurálási szakvélemény alapján amennyiben áthelyezve felhasználható

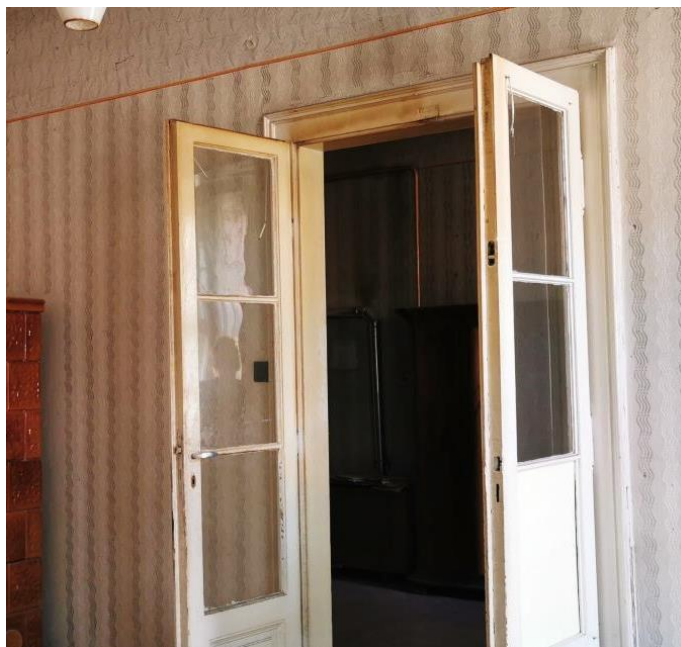
II. EMELET

helyiség	konsz.jel	megnevezés, méret	datálás
II. em. 20	Me-23	kétszárnyú, váztáblázatos belső fa ajtó, a szárnyakat alsó harmadban vésett táblabetét, felső két osztás üvegezett, profilált tokborítás, vésett diópánt, kilincs új	19. sz. vége,
állapot: leromlott		javaslat: felújítandó farestaurálási szakvélemény alapján

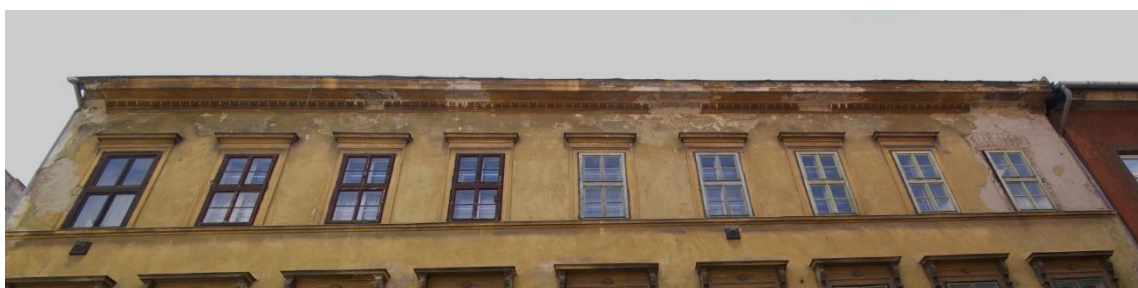
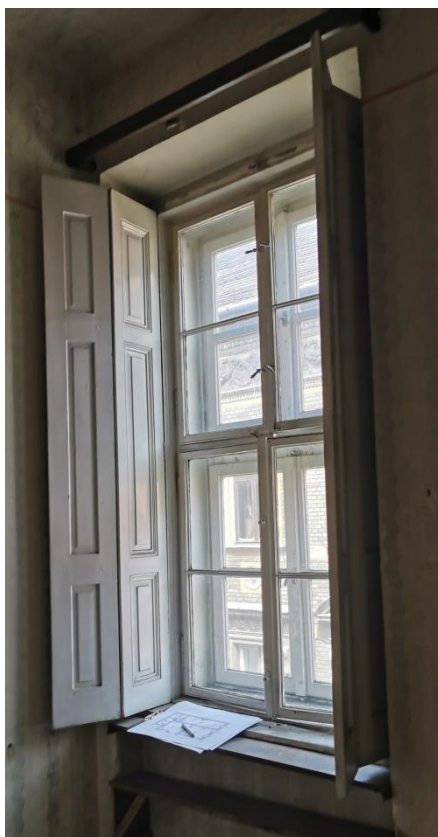
II. EMELET

helyiség	konsz.jel	megnevezés, méret	datálás
II. em. 20,21, 22, 23	Maa-24	kétrétegű, kapcsolt pallótokos, négyszárnyú ablak, középen vízszintes tokosztással, külső szárnyak átalakítva befelé nyílóra, 8 db, 125x235 cm ablaktáblákkal	19. sz. vége, 20. sz. közepe
állapot: leromlott		javaslat: felújítandó farestaurálási szakvélemény alapján

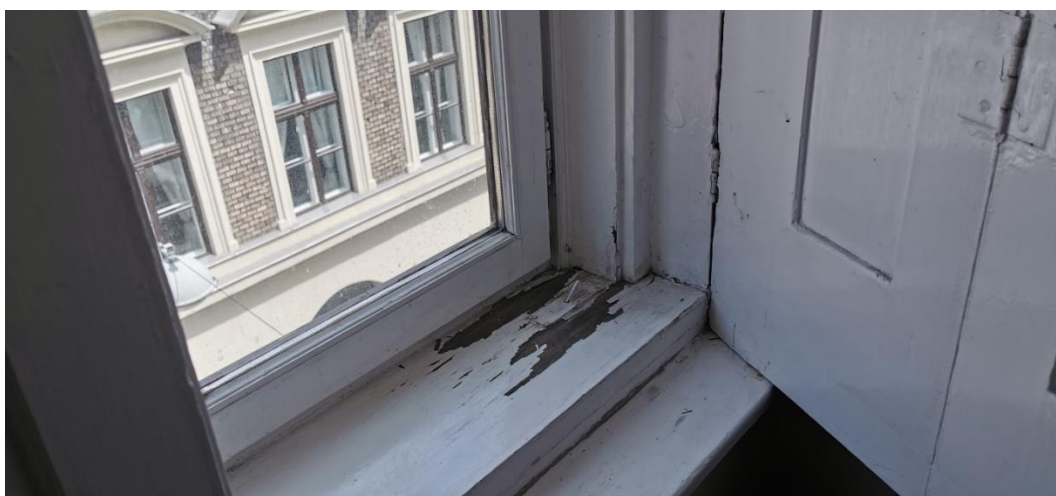
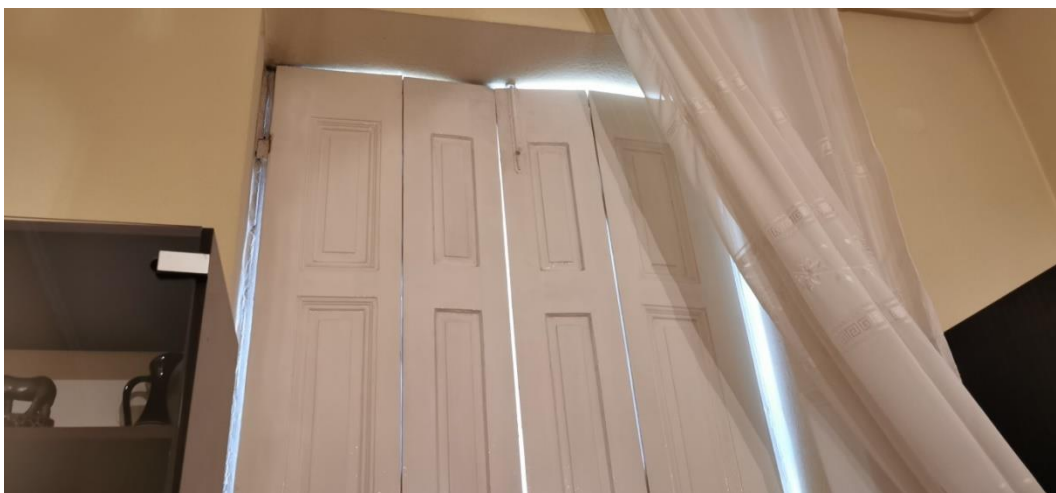
II. EMELET

helyiség	konsz.jel	megnevezés, méret	datálás
II. em. 24.	Múj-25	kétrétegű, kapcsolt pallótokos, négyszárnyú ablak, középen vízszintes tokosztással átalakítva egyrétegű hőszigetelő üvegezésű ablakszárnyal, ablaktáblák megmaradtak, 1db, 125x235 cm	19. sz. vége, 21. sz.
állapot: megfelelő		javaslat: felújítandó farestaurálási szakvélemény alapján

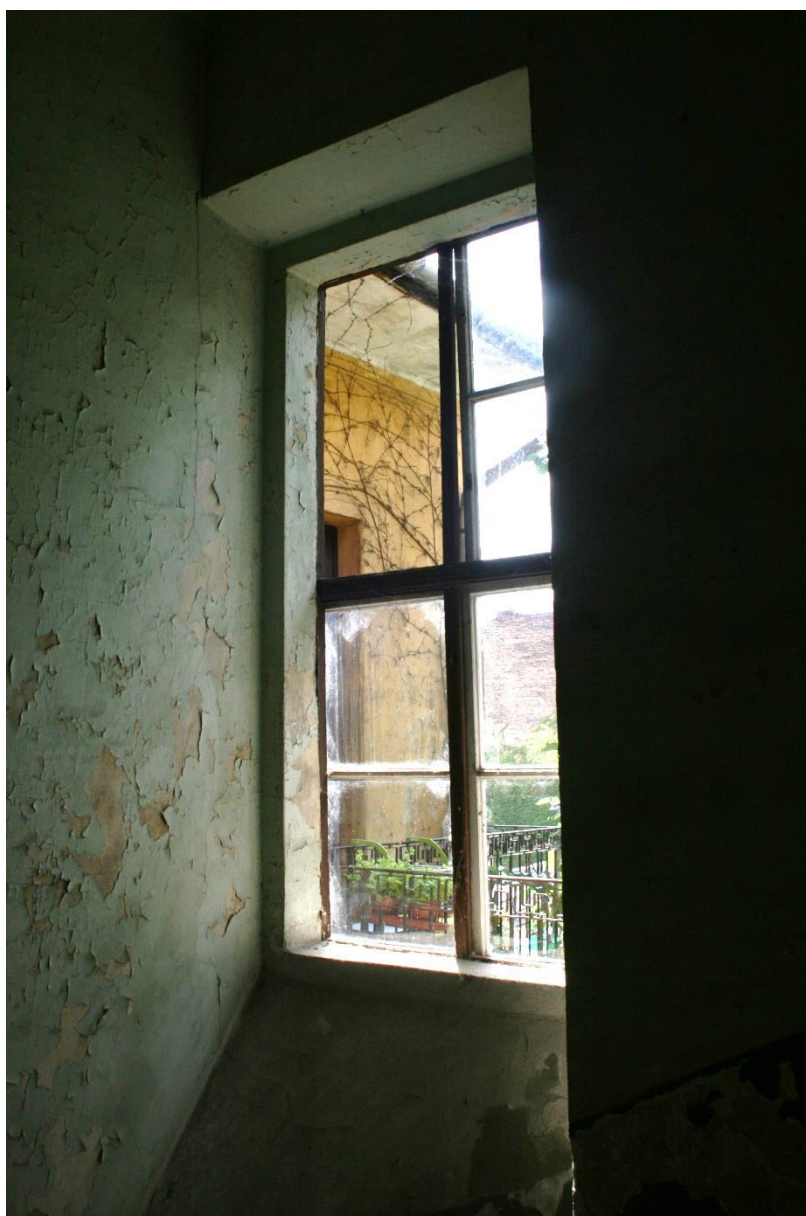
II. EMELET

helyiség	konsz.jel	megnevezés, méret	datálás
lépcsőházi ablak	Me-27	lépcsőházi ablak egyrétegű, középen vízszintes tokosztó négy nyíló kétosztású szárnyal	19. sz. vége,
állapot: leromlott		javaslat: felújítandó farestaurálási szakvélemény alapján

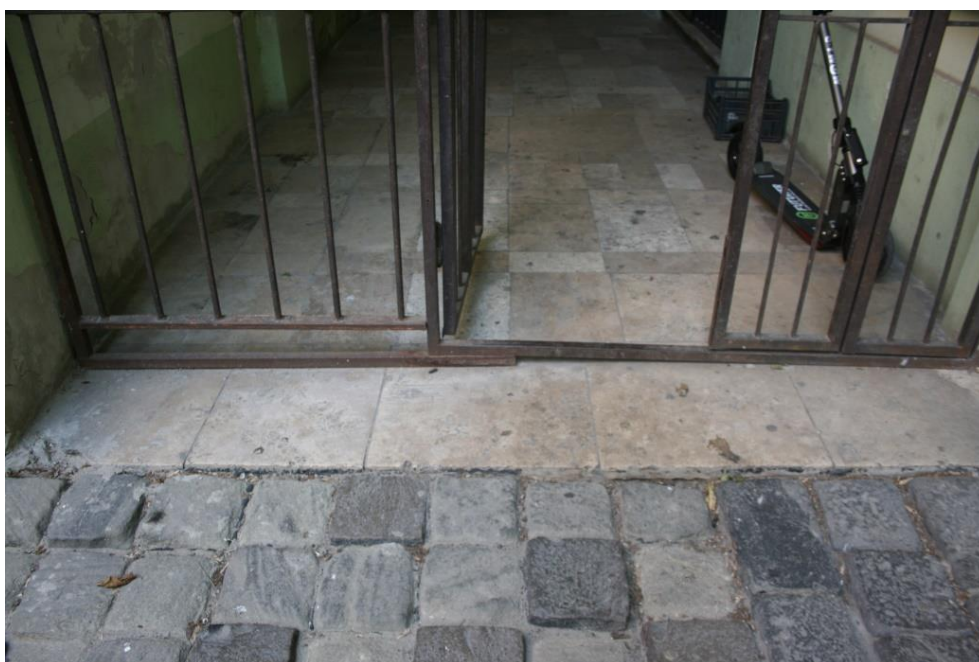
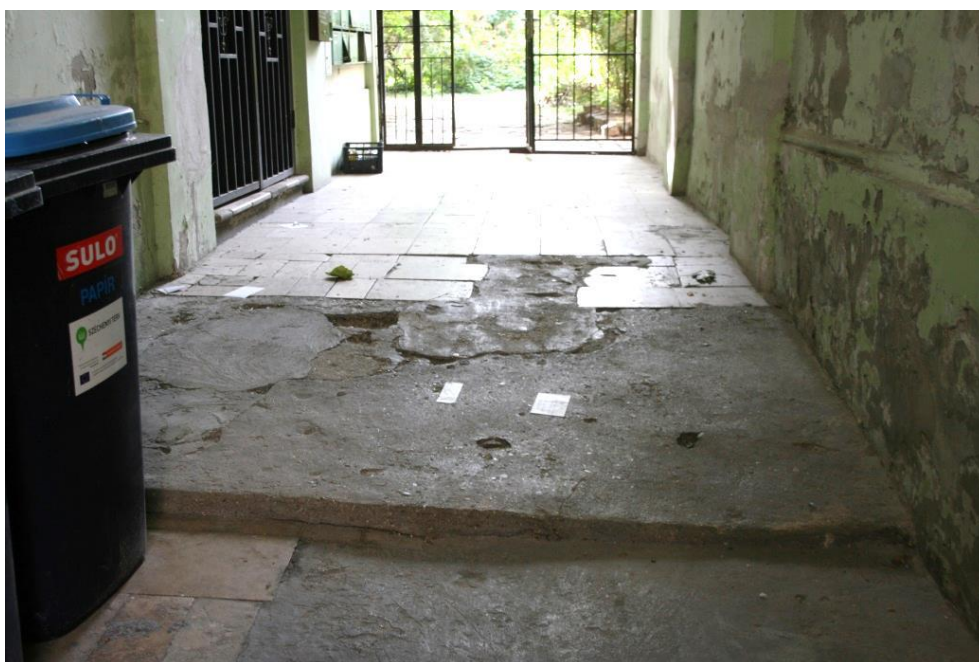
Az udvarban lévő nagy kockakövek felhasználhatók az udvar kialakításánál.

A lépcsőpihenők és a függőfolyosó terazzo burkolata nem eredeti, a szegélykövek több helyen pótlások. A kőszerkezetek felújításáról külön szakvélemény készül.

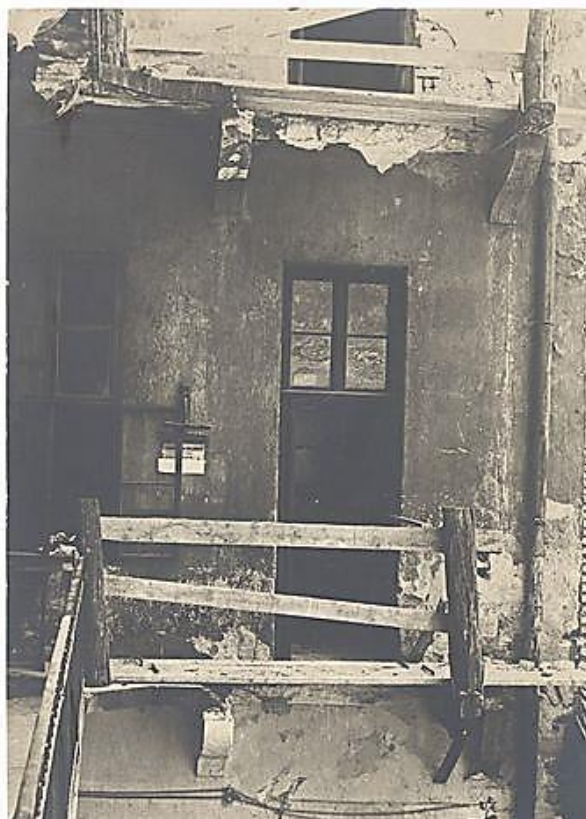
Csányi utca 8. 1920 Leszakadt függőfolyosó FSZEK Budapest gyűjtemény
