BUDAPEST VII. KLAUZÁL TÉR 7. SZ. LAKÓHÁZ

ÉPÍTÉSTÖRTÉNETI DOKUMENTÁCIÓ ÉS RÉSZLEGES ÉRTÉKLELTÁR

2023. október

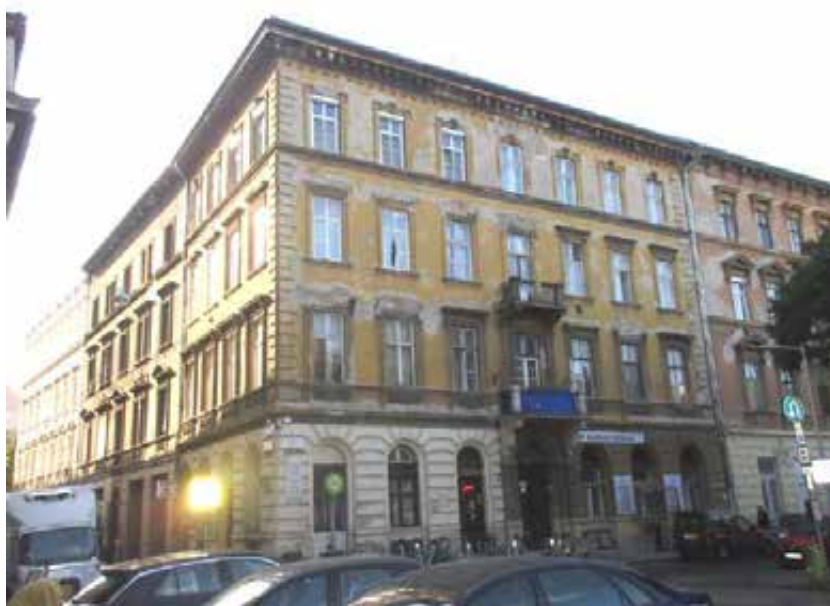
A saroképület nézete a Klauzál tér felől

A főhomlokzat és az oldalhomlokzat egységes kialakítású, a földszinti erőteljes rusztikázású falsíkon félköríves záradékú nyílások, az I. és II. emeleten egyenes szemöldökű, a harmadik emeleten füles keretű állótéglány formájú ablakok sorakoznak. A vakolt, okkersárga színre festett sima homlokzati alapfelületet sötétebb sárgára festett tagozati díszek emelik ki. Az I., II. és III. emeleti szakaszt a homlokzat szélein vakolt sarok-armírozás fogja össze. A teljes homlokzati vakolat – az alapsík és a tagozatok is - fröcskölt felülettel van kialakítva.

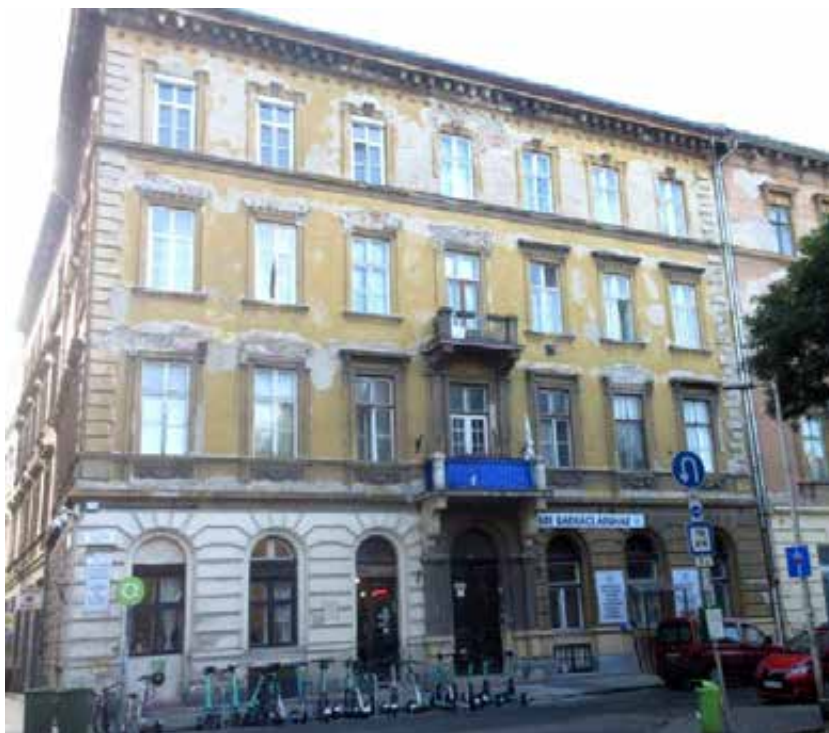
A Klauzál téri homlokzat

A II. emelet 1.-2.-3. és 5.-6.-7. tengelyében egyenes záradékú, profilozott szalagkeretes ablakok sorakoznak, profilozott könyöklőpárkánnyal, valamint tárcsadíszes képszékű, profilozott, egyenes szemöldökpárkánnyal. A 4. középtengelyben az ablaknyílásokkal azonos kialakítású ajtónyílás helyezkedik el, előtte az első emeletihez hasonló, de kisebb konzolokon nyugvó kölemezes erkély húzódik. A II. emeletet kéttagú osztópárkány zárja, képszékében rovátkolással, az ablakok fölötti középtengelyben 1-1 tárcsadíszszel.

A III. emeleten mind a 7 tengelyben az osztópárkányon ülő, profilozott füles szalagkeretű ablakok helyezkednek el. Szemöldökük középtengelyét konzolos zárókő díszíti. A zárópárkány alatt a homlokzaton tárcsa-dízsor vonul végig. A főpárkányzat fogrovatsoros, cseppdíszes tagolt konzolok sorával díszített.

A földszinti homlokzat kapualjától balra eső szakaszát korábban részlegesen felújították és tört-fehér színre festették. A balra eső szakaszon a lábazati rész szintén újrafestett (sárgás színű), a 7. axisban nyitott pincelejárat lépcsője fölé két fémoszlopra támaszkodó előtetőt szereltek. A homlokzati nyílások szalagkerete és szemöldökdíszé több helyen sérült vagy hiányzik.

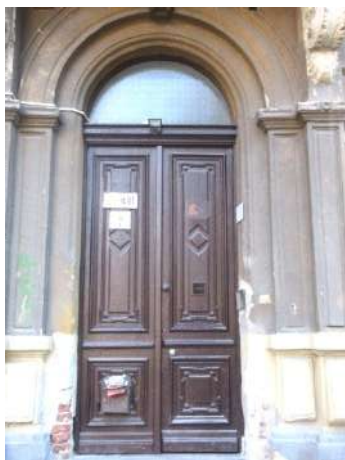
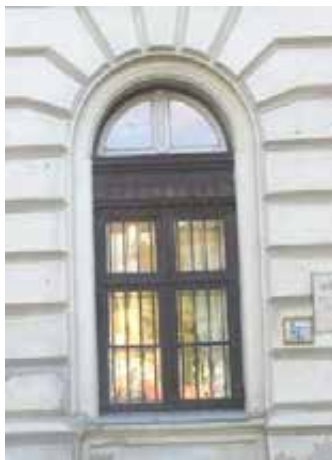
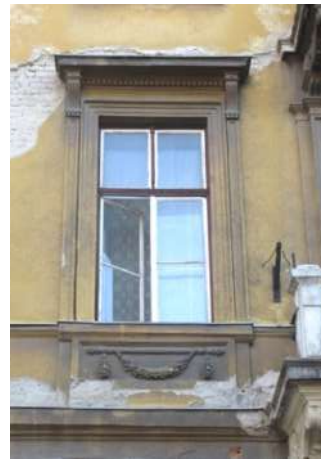
A bejárati kapu, földszinti és I. emeleti ablak nézetei

kétszárnyú fa nyílászárók, az íves záradékból üvegezett, függőlegesen osztott felülvilágítóval.

Az I., II. és III. emeleti ablakok egyenes záradéku, kétrétegű, kapcsolt gerébtokos, 2 x 3 szemes fa nyílászárók. Az alsó szárnyak közepén felnyíló, a felső szárnyak a tagozatos kialakítású függőleges tokosztóra záródnak. A felső harmadolóvonalban lévő vízszintes tokosztó profilozott. Az alsó szárnyakat a keskeny vízszintes üvegosztó lécz két szemre osztja. A II. emeleti erkélyajtó az ablakokkal azonos kialakítású, közepén felnyíló ajtószárnyakkal. Az I. emeleti erkélyajtó felső része eredeti, az ablakokhoz hasonló, de az alsó ajtószárnyakat sűrű osztású nyílászárókra cserélték.

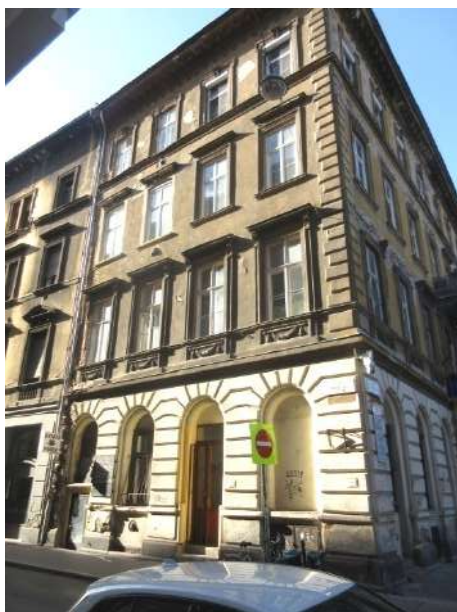
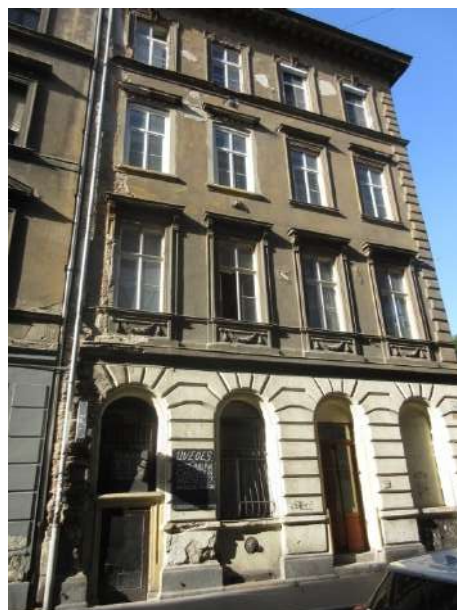
A Klauszál utcai homlokzat nézetei

A földszint (balról számított) 1. axisában tagozatos vakolatkeretben új, egyszerű üvegezett ajtó helyezkedik el, amely a pincében lévő üveges műhelybe vezet. Az ajtó fölött rácsos üvegezett nyílászáró látható. A 2. axisban dísztelen parapetű ablaknyílás van, a rács mögött felülvilágító, közepén felnyíló nyílászáró látható. A 3. axisban jelenleg ajtó van, aszimmetrikus kialakítású, kétszárnyú, felülvilágító fa nyílászáró. A felülvilágító fölött az ívzáradék be van falazva. A 4. axisban íves záradéku, befalazott vakablak van, a parapetben kétszárnyú, tömör fém pinceablak.

Az emeleti nyíláskiosztás és vakolati díszítés, valamint a nyílászárók azonosak a főhomlokzaton leírtakkal.

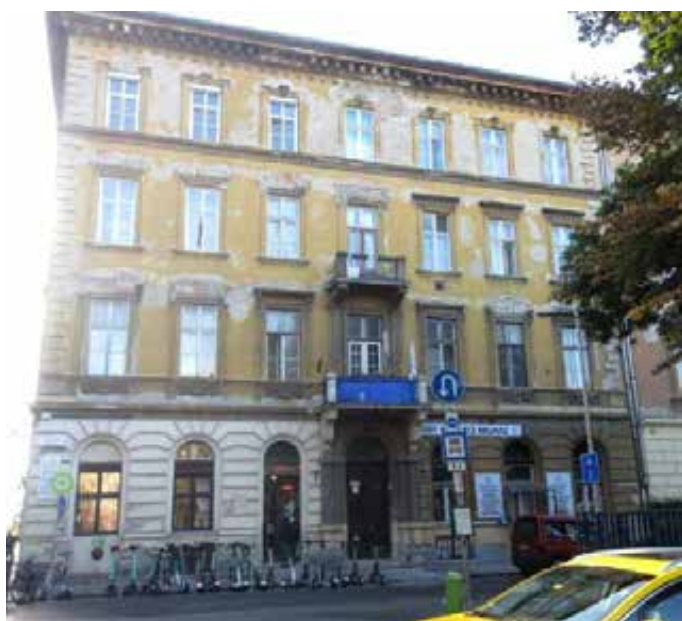
Az épület főhomlokzata az 1873-as terven és a mai, 2023 évi állapot

Az épület utcai homlokzatai nem egészen az építéskori terv szerint készültek. Érdekes összehasonlítani az 1873-as tervet az elkészült, mai állapottal.

Az elkészült épület arányaiban és főbb kialakításában (szintszámában, tengely-és nyíláskiosztásában) megfelel a tervnek. Az eltérések a részletekben és a díszítésekben jelentkeznek.

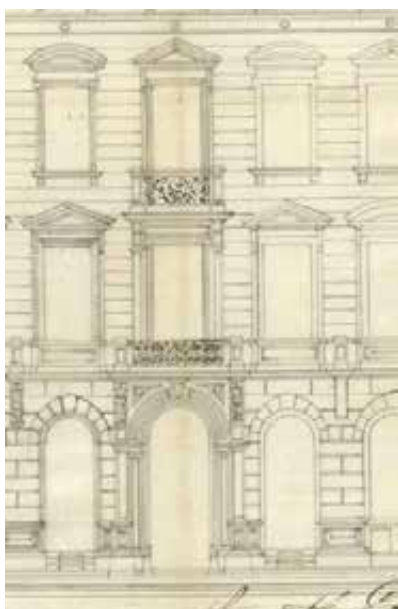
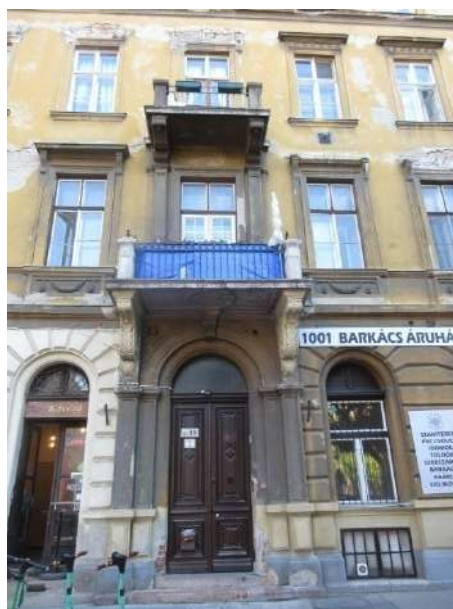
A főhomlokzat középtengelyében elhelyezkedő bejárat és két erkély 1873-as terve és a mai állapot

akantuszos díszű, hullámos vonalú konzoljai és a profilozott peremű vörösmész-kő erkélylemezek a terv szerint készültek el. Az erkélykorlát két kőből készült fejezetes törpepillére is a tervnek megfelelő. Elterést a terven jelölt díszes kovácsoltvas vagy öntöttvas korlát mutat, jelenleg itt egy egyszerűbb, pálcácsos kovácsoltvas korlát van. Az 1983. májusában készült Statikai Szakvéleményben a következő megállapítás áll: „Az I. emeleti erkély kőlemeze törött, életveszélyes, azonnal biztosítani kell, majd a rehabilitáció keretén belül kicserélni”. Az alsó részén tükrös, profilozott vörös mészkő erkélylemez helyszíni vizsgálata szerint az erkélylemez eredeti, felületén kisebb repedések és varrásnyomok láthatók. Tehát az erkélylemez szerencsére nem cserélték ki, csak felújították. Az erkélykorlátok kőpillérei meg vannak, de a mai egyszerű korlátok az 1960-as évek elején elvégzett homlokzati felújítás során készülhettek. Az eredeti erkélykorlátok feltehetően a lépcsőházi öntöttvas korlátokhoz hasonlóak lehettek.

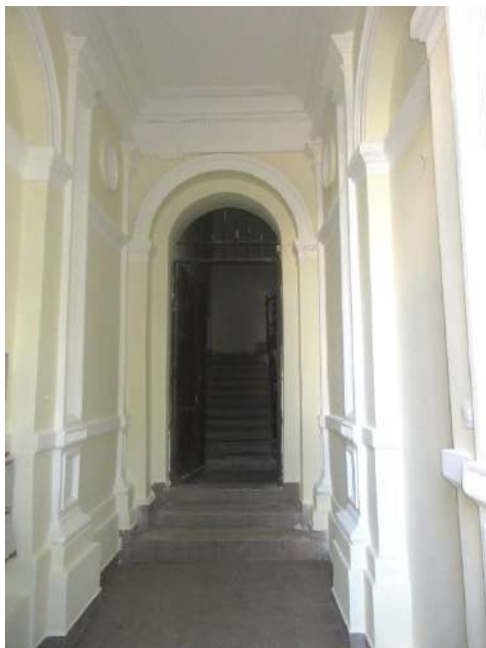
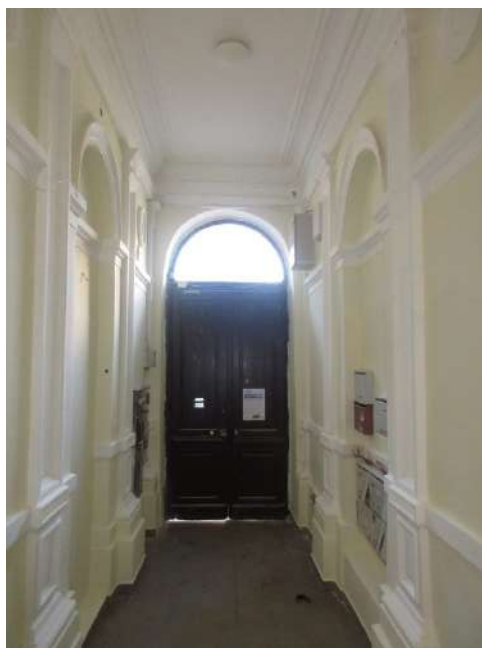
A kapualj nézete a lépcsőház és a tér felé

A kapualj síkmennyezetét fogrovatsor-díszes, profilozott stukkószegély keretezi. A kapualj sarkaiban egy-egy sarokpílaszter helyezkedik el, a hosszoldal falait két-két lábazatos, tükrökkel tagolt törzsű, fejezetes pílaszter osztja három-három szakaszra. Az oldalfalak középszakaszain profilozott stukkókeretes fülke látható, félköríves záradékkal. A fülke vállvonalának magasságában a teljes oldalfalon profilozott párkánysáv fut végig. Az oldalszakaszokon a párkánysáv fölött egy-egy kör alakú profilozott stukkókeret.

A kapualj járófelülete új szürke 40 x 40 cm-es kerámia lapburkolat. Szintén ilyen lapburkolat borítja a kapualjból a lépcsőházba vezető három lépcsőfok felületét is.

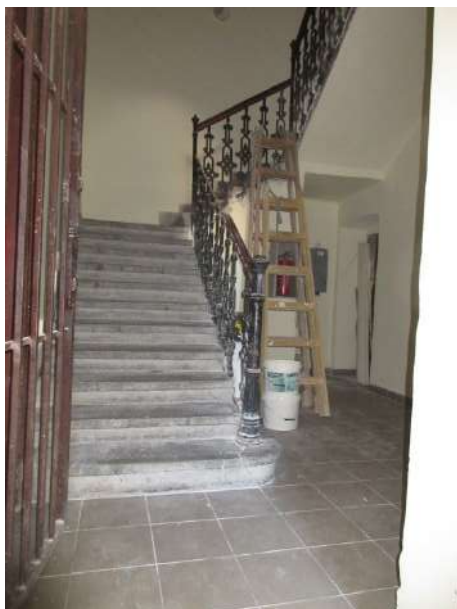
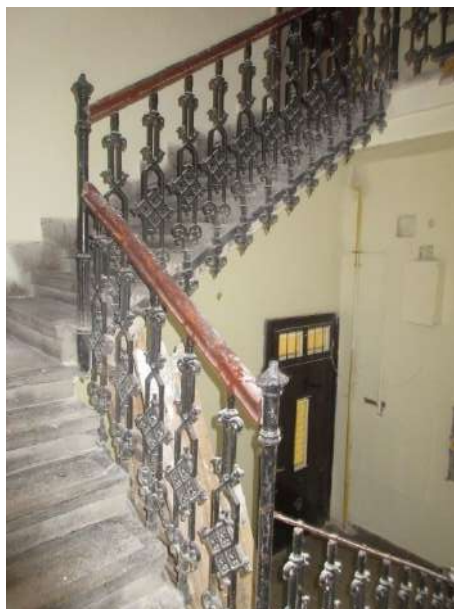
A lépcső nézetei

A kapualj mögött, az udvari traktusban van a téglalap alaprajzú lépcsőház. A lépcsőházban háromkarú, U-alakú lépcső helyezkedik el, amely a földszintről a padlástérig halad. Az eredetileg kőszerkezetes lépcsőfokokat műkő burkolat borítja. (A padlásra vezető utolsó lépcsőfokok még eredeti kőszerkezetűek.) A lépcsőkarok alsó felülete festett. A földszinti pihenő járófelületét a kapualjával megegyező új kerámia lapburkolat borítja. Az emeleti pihenők és a lépcsőforduló pihenői kőlemez szerkezetűek.

A lépcsőkarok bal oldalát vakolt, sárgára festett oldalfal és kőlabazat kíséri. A lépcsőt az orsótér felől díszes kialakítású, öntöttvas bábokból álló korlát határolja. A korláton fa fogódzó fut. A lépcsőkorlát indításánál vastagabb, sarkain vékonyabb hengeres, díszes felületű öntöttvas sarokoszlopok állnak. A lépcsőkorlát öntöttvas elemei indás díszűek, középrészükön sarkára állított négyzet alakú, gótizáló rácsú betéttel.

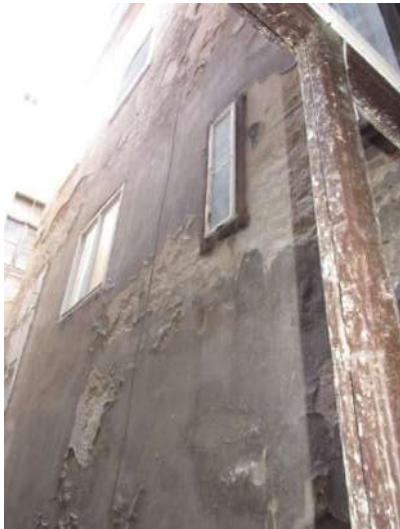
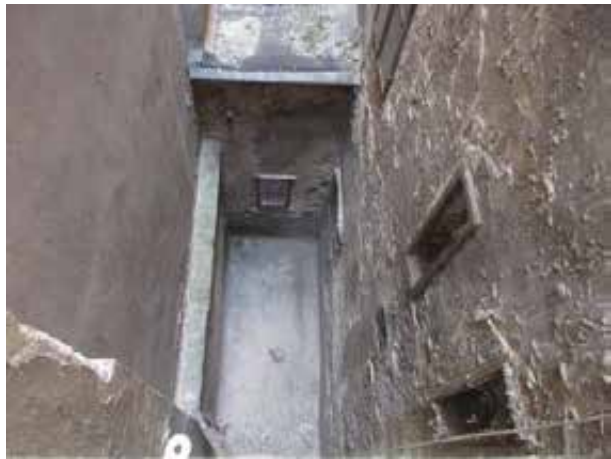
Az udvari homlokzat és a világítóudvar nézete

Az épület Klauzál téri szárnya és a lépcsőház keskeny, világítóudvar-szerű belső udvart fog közre. A két belső udvari homlokzat vakolt, szürke színű, rossz állapotú. A Klauzál téri szárny homlokzatát rendszertelenül elhelyezkedő ablaknyílások törik át, amelyekben a fal külső síkjára helyezett kétrétegű vagy egyrétegű fa, ill. műanyag szerkezetű nyílászárók vannak. A lépcsőházi falon 2 x 3 szemes, egyrétegű fa ablakok nyílnak az épület szűk belső udvarára.

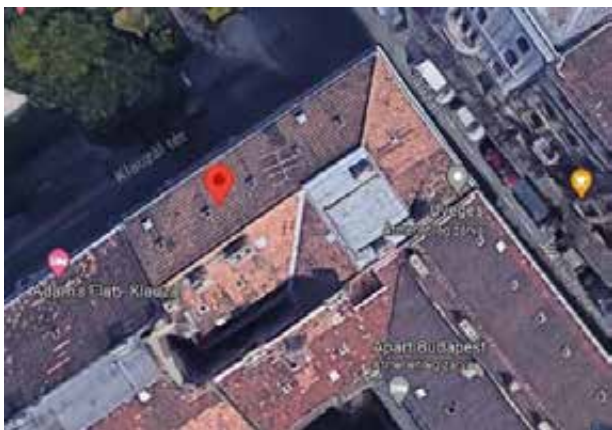
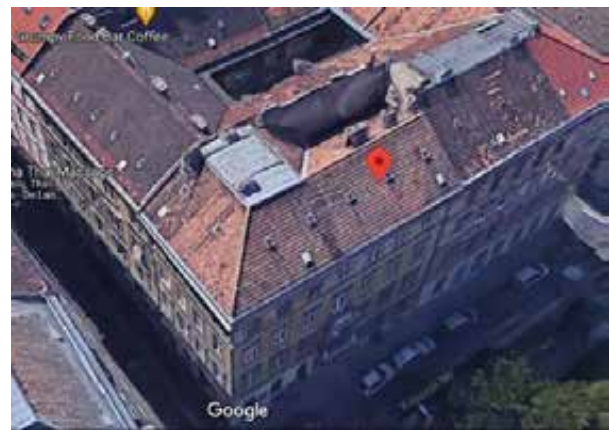
Az épület tetőzete felülnézetből (Google earth fotó)

Az épület fedélszéke hagyományos ácsszerkezetű, faanyagú, kötőgerendás szerkezetű, középoszlopos, térd-, derék- és taréjszelemenes, ferdedúcos, nyeregtetős szerkezet.

A tetőhéjalás égetett cserép, a vízszintes kialakítású részeken fémfedés készült.

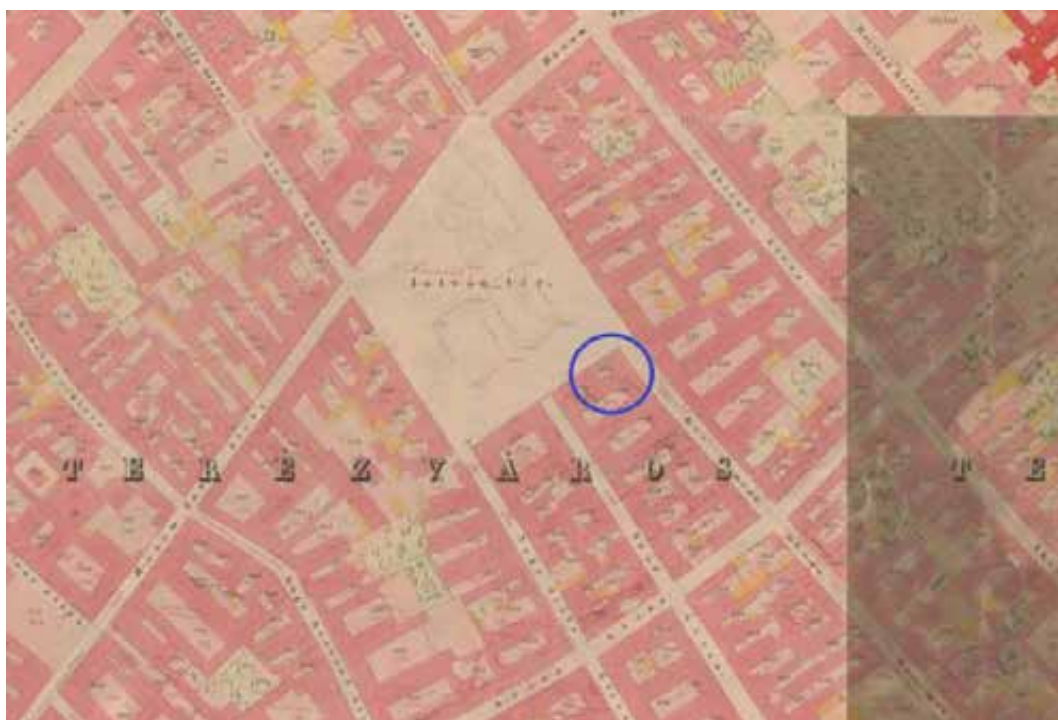
12. **1867-73** Pest és Buda kataszteri térképsorozata az 1872–1920 közötti változások utólagos jelölésével - a saroktelken már egy „majdnem” körülépített, téglalap alaprajzú kis udvart körbezáró épület alaprajzi vetülete látható

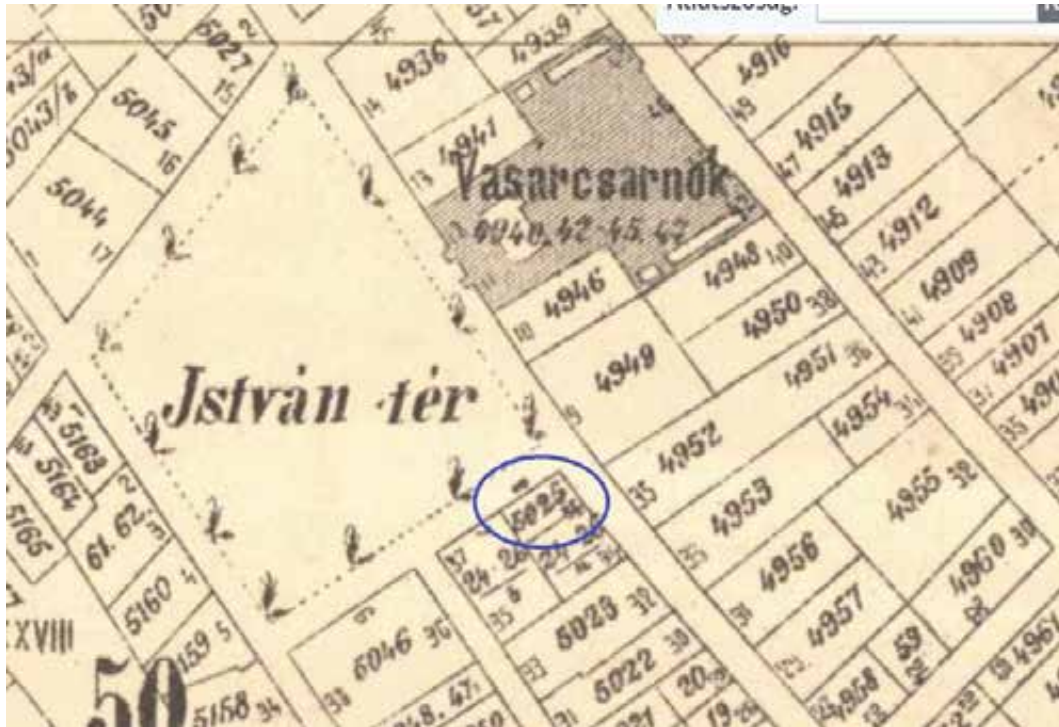
17. **1895** Budapest közigazgatási térképsorozata – az ingatlan állapota és adatai ugyanazok mint a korábbi 1878-as kataszteri térképen, csak itt az épületek nincsenek feltüntetve

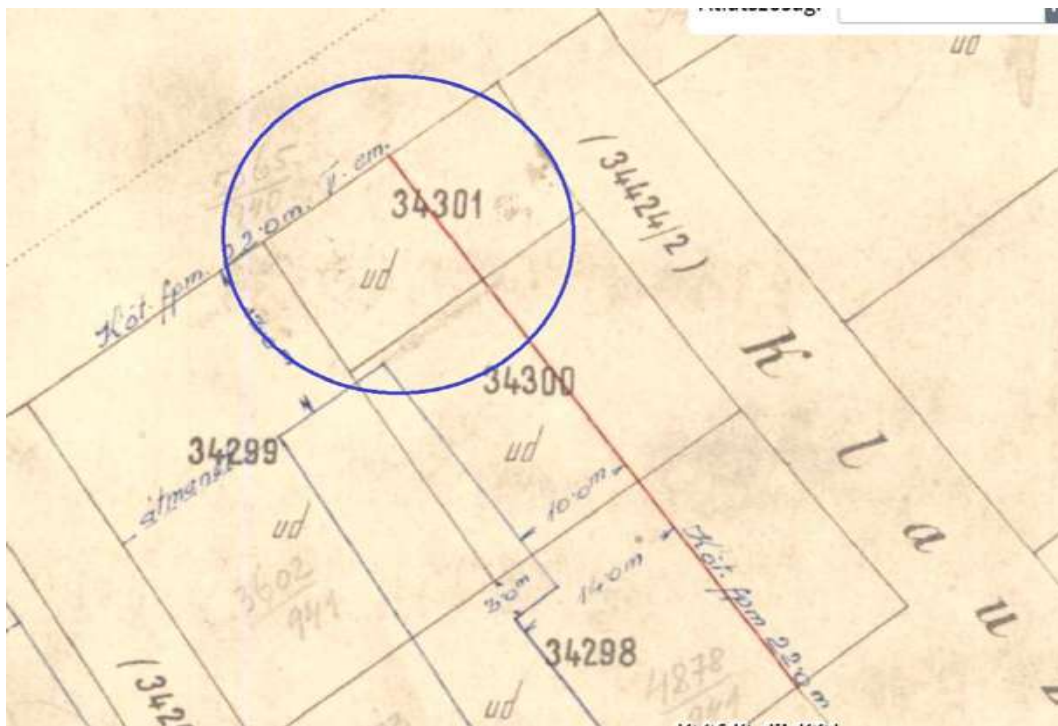
19. Az előző, 1912-es szabályozási térkép részlete

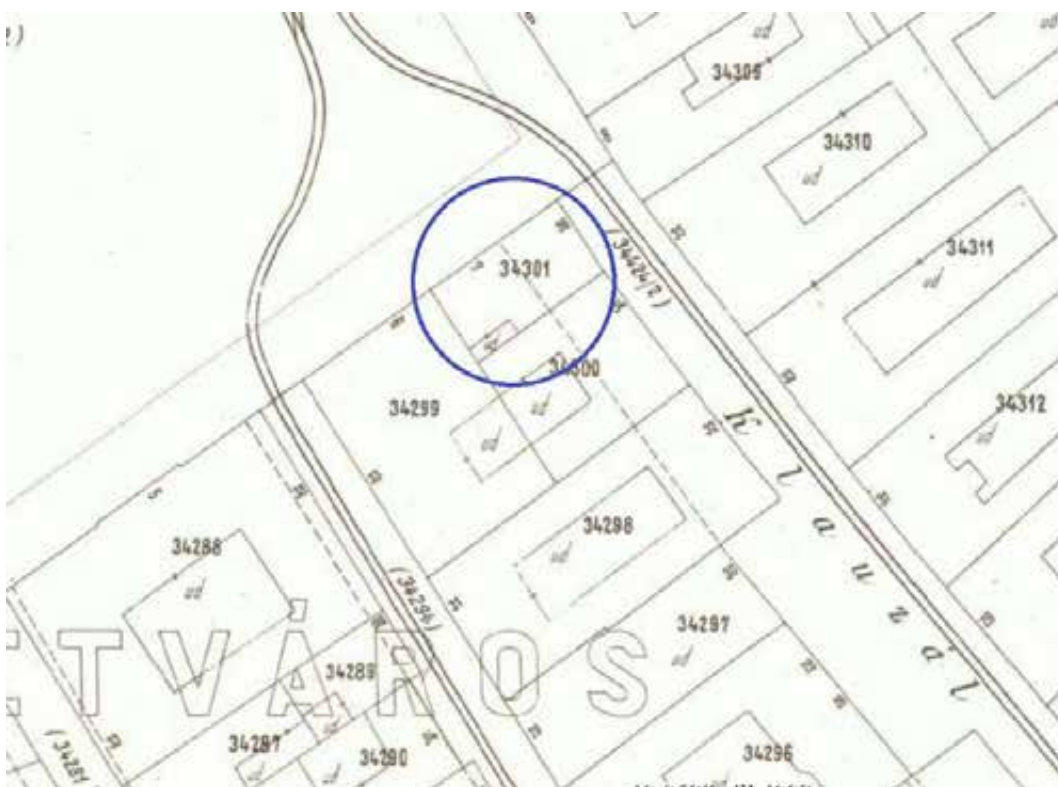
20. **1918-46** Budapest kataszteri térképsorozata az 1918 és 1946 közötti időszakból – a térképen jól látható az 1873-74-ben épült, Strausz Sándor és Ray Rezső építészek által tervezett mai épület alaprajzi vetülete (a szabályozási vonal azt mutatja, hogy a Klaúza utca kiszélesítése még napirenden volt)

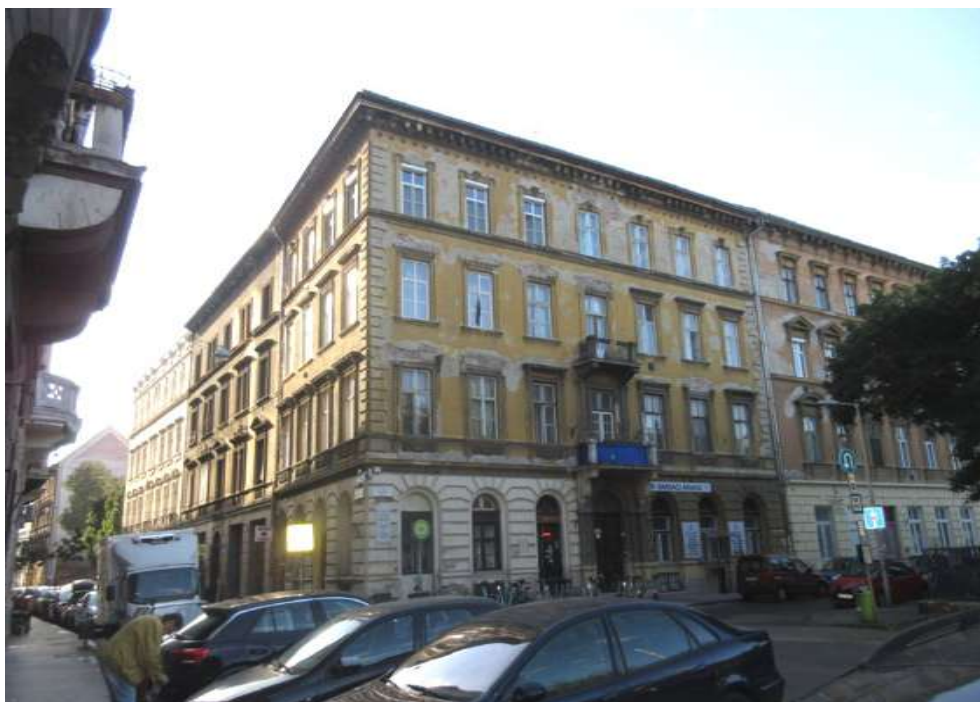
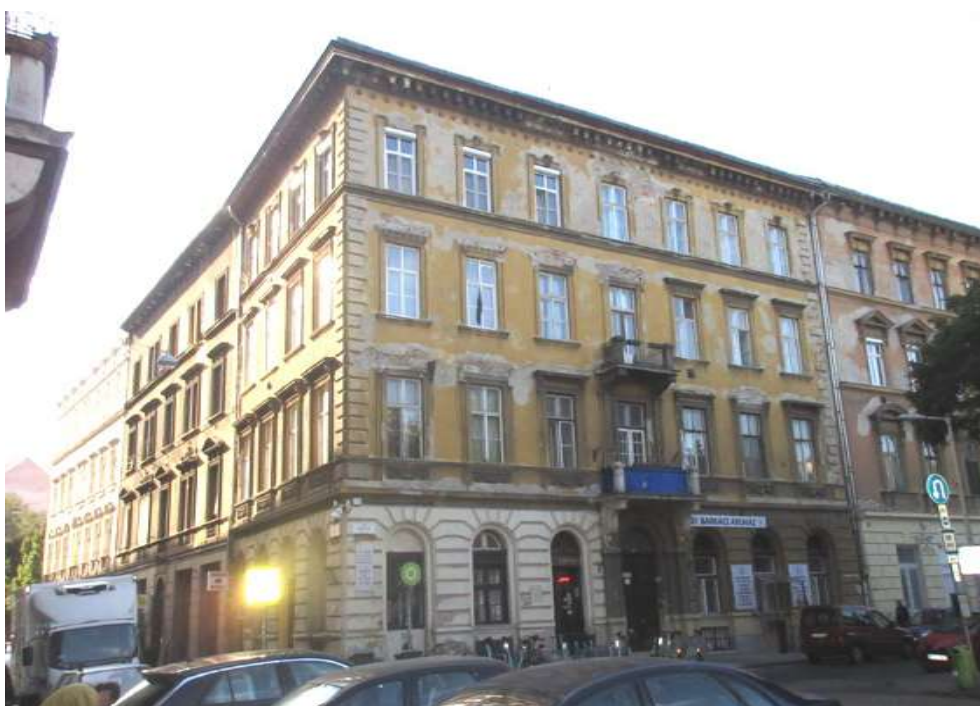
1.,2. A Klauzál tér 7. sz. saroképület utcai homlokzatainak a nézetei – a lakóház zárt sorú beépítésben álló, három emeletes, eklektikus (neoreneszánsz) saroképület, földszintjén utcára nyíló üzletekkel. Az épület 1873-74-ben épült Back Károly kereskedő megbízásából, Ray Rezső és Strauss Sándor építészek tervei szerint. A saroképület fő tömegkialakítása, utcai homlokzatainak a megjelenése eredeti építészeti, műemléki értékű kialakítás. Az épülettömeg és a homlokzat kialakítása megőrzendő műemléki érték

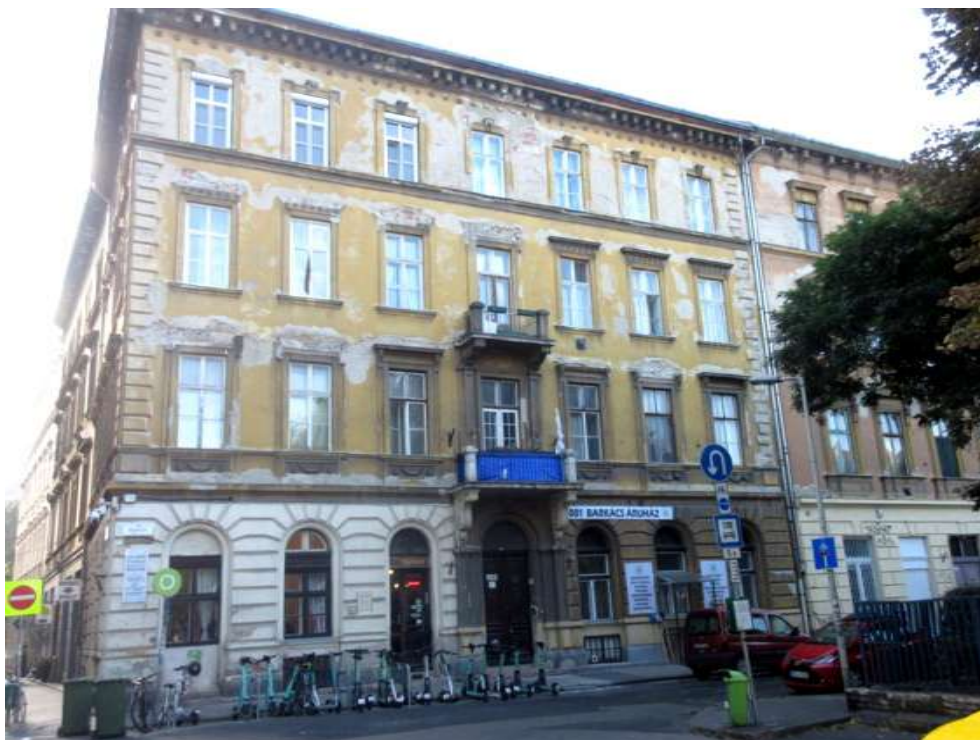
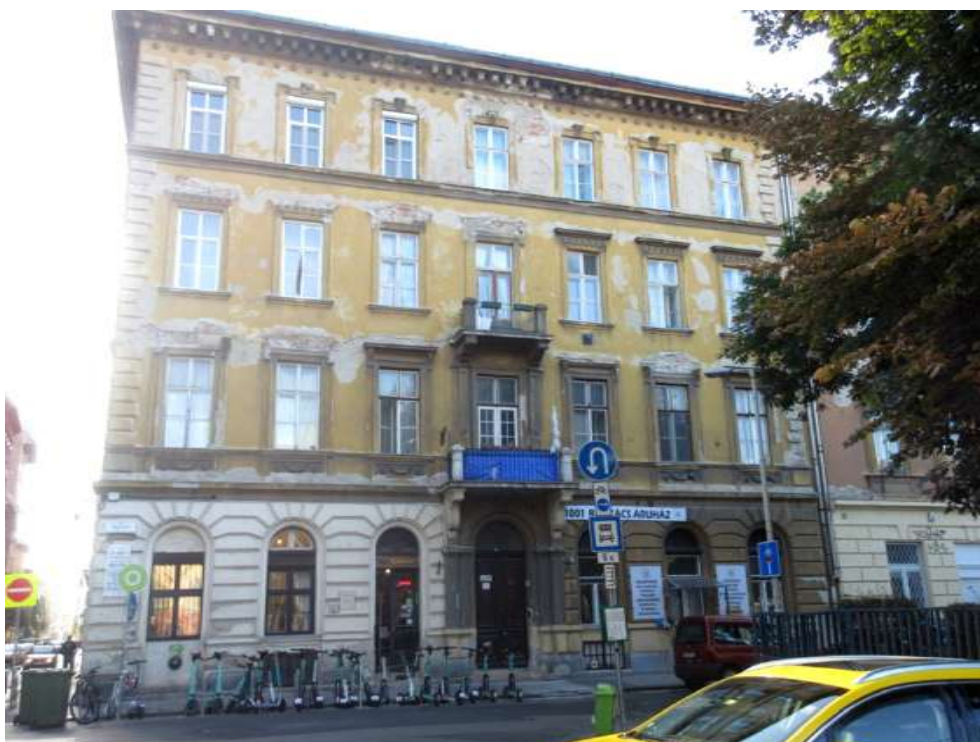
3.,4. Az épület Klausál térre néző homlokzata - az épület 7 tengelyes főhomlokzatának a megjelenése, a fő tömegkialakítás és a tetőforma, az eklektikus homlokzati stukkódíszek és tagozatok, övpárkányok, főpárkány, az erkélyek és köpillérei, az emeleti nyíláskiosztások és a bennük lévő nyílászárók nagy része eredeti építéskori, 1873-74-ben készült, műemléki értékű elemek. A földszinti üzlet-portálok és nyílászárók nem eredetiek, többszörös átalakításon estek át

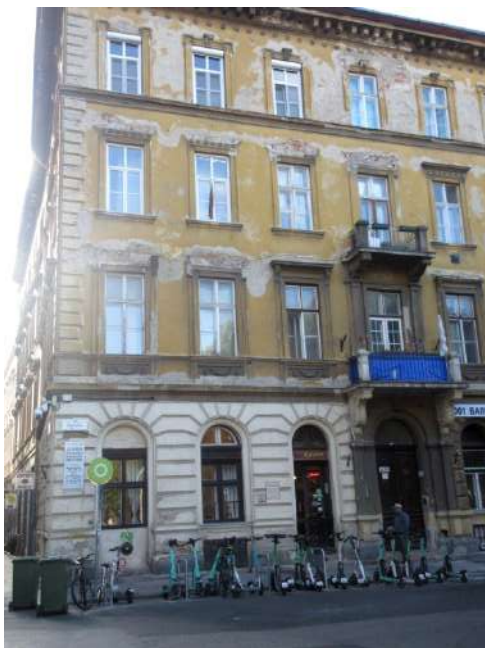
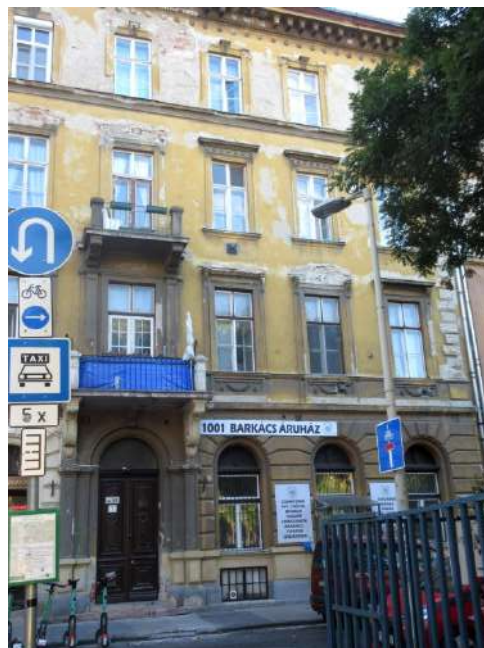
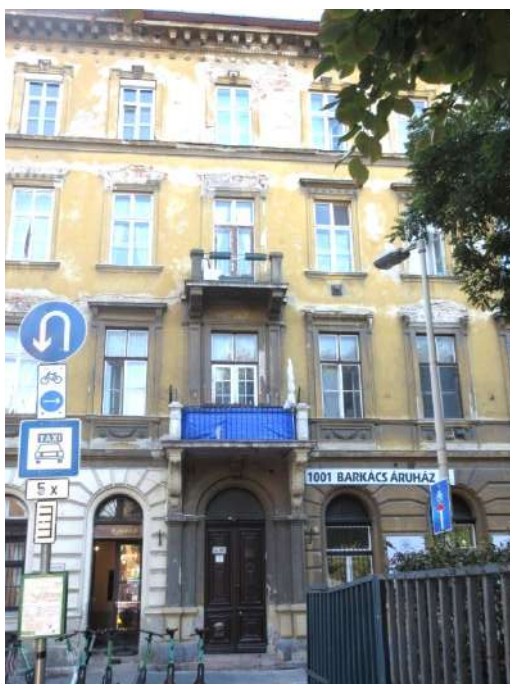
5.-7. A homlokzat függőleges tengelyeinek részletei – a főhomlokzat viszonylag jól megőrizte 1874-ben kialakított neoreneszánsz megjelenését, lényegesebb változások és átalakítások csak a földszinti szakaszon történtek

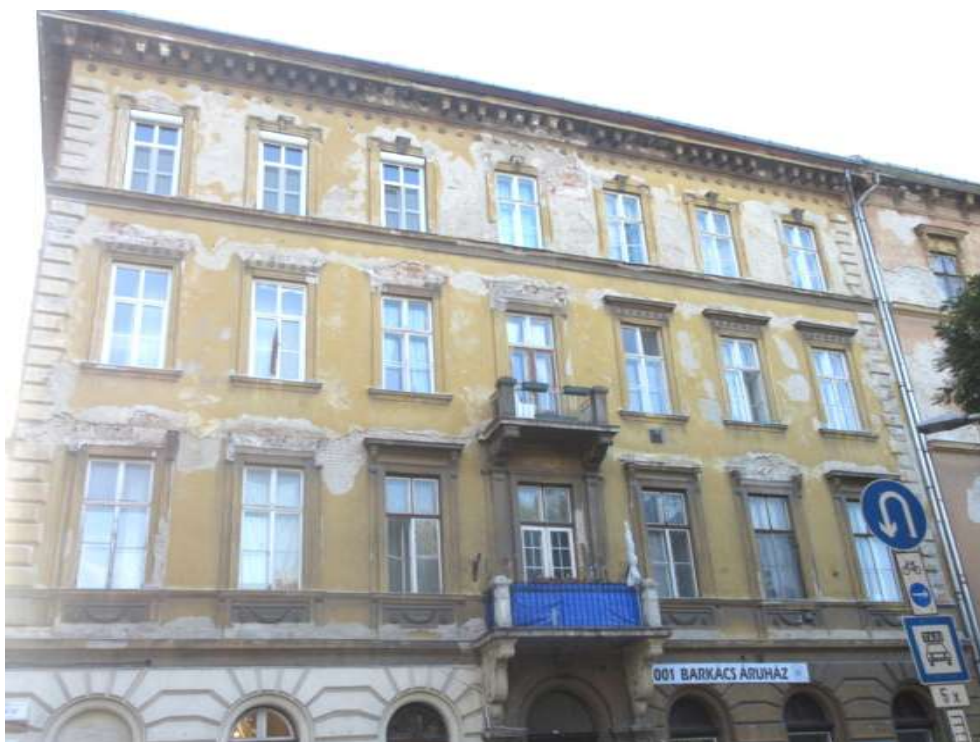
8.,9. A homlokzat emeleti és földszinti szakaszainak nézete – a kisebb átalakítások és a homlokzati tagozatok sérüléseinek ellenére, az épület térre néző homlokzatának a megjelenése és kialakítása műemléki érték

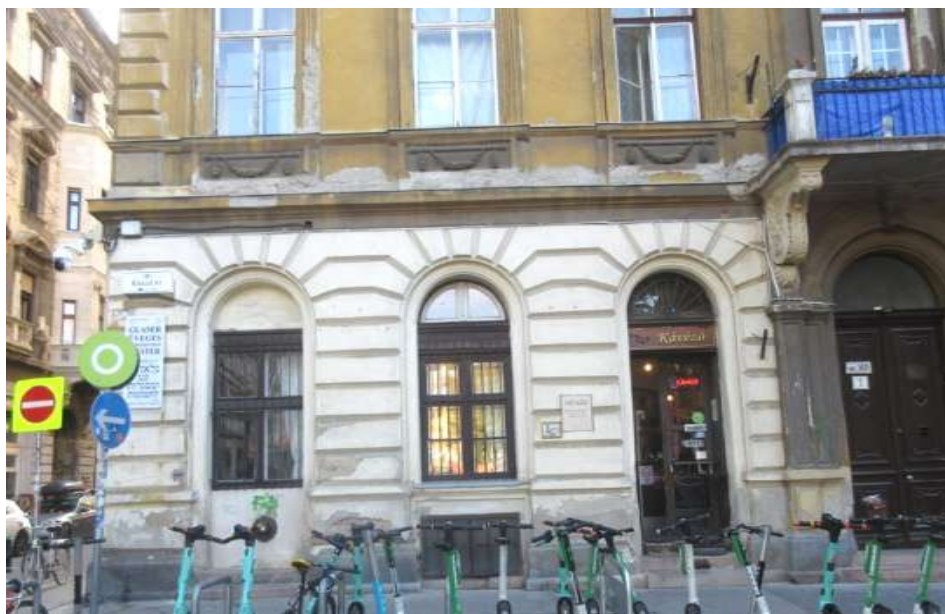
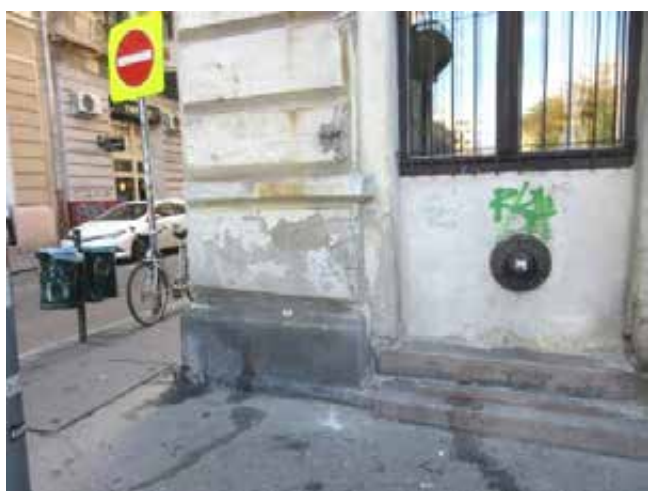
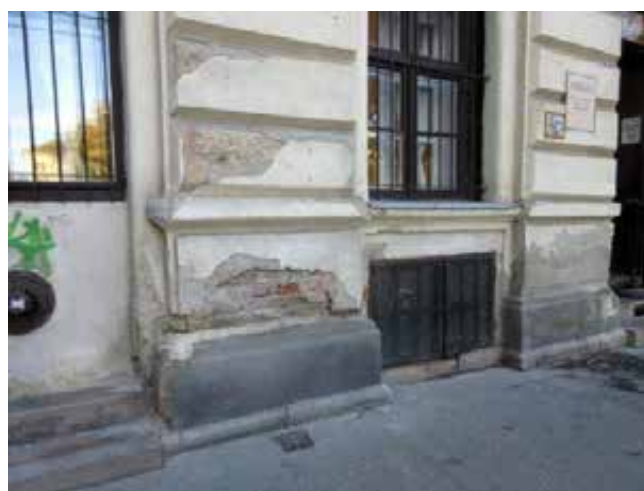
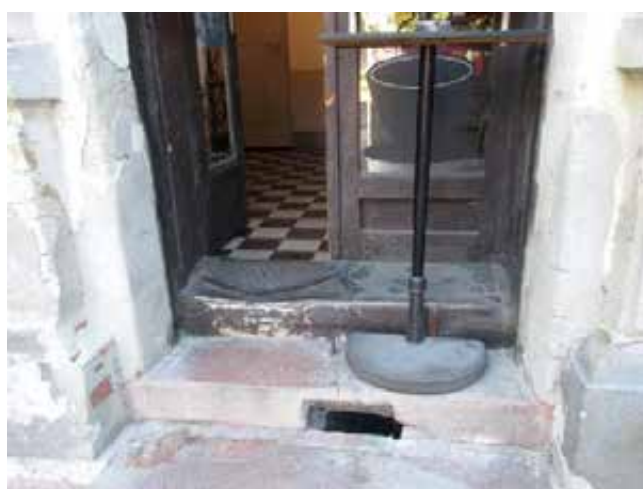
10.-13. Az épület bal (É-i) oldalának földszinti szakasza és a lábazatok, előlépcsők részletei – a homlokzat kialakítása építéskori, a nyílások részben átalakítottak, a nyílászárók újak, a lábazat és a vörösmész-kő előlépcsők építéskoriak. Az előlépcsők elhelyezkedése alapján meghatározhatók az eredeti bejárat nyílások

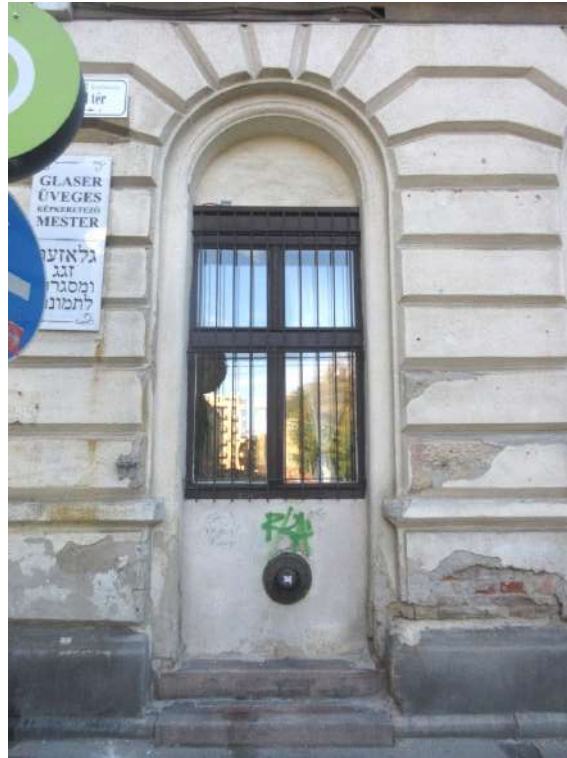
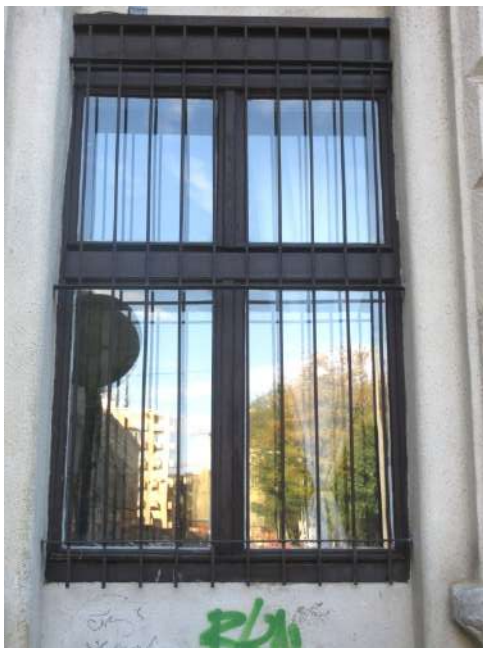
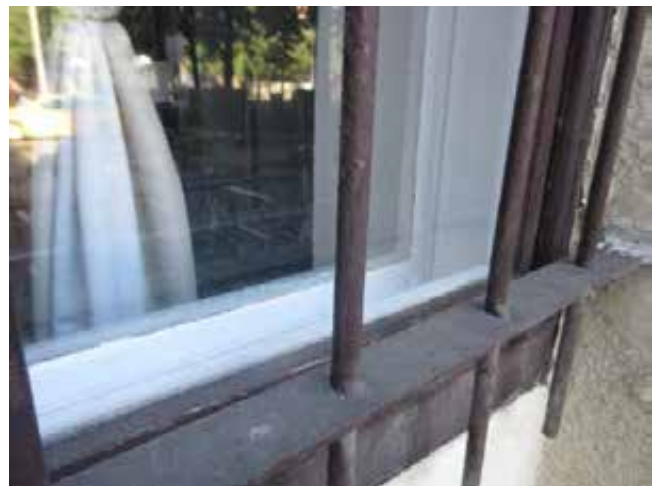
14.-16. A homlokzat 1 tengelyében álló ablaknyílás és nyílászárójának részletei – az egykori *bejárati* nyílás parapetét 1978-ban felfalazták, az ablak nyílászárója és a rács új

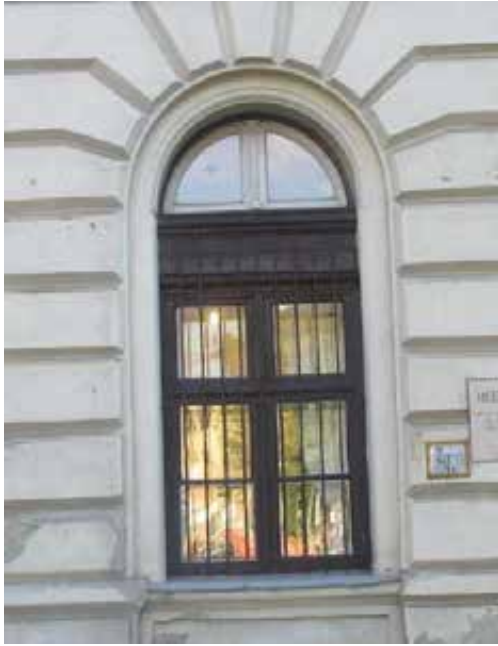
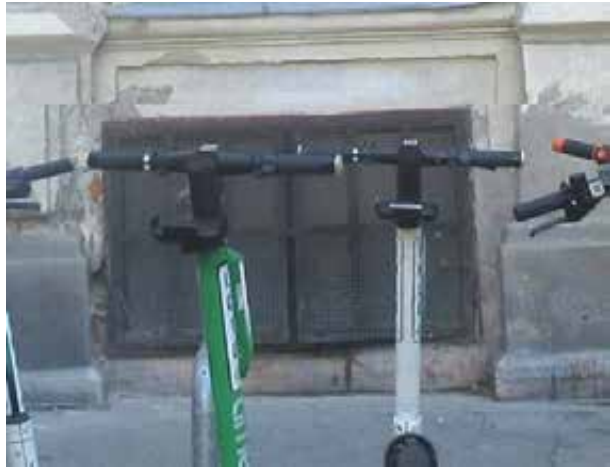
17.,18. A homlokzat 2 tengelyében álló földszinti ablak és pinceablak nézete – a földszinti ablak és pinceablak nyílása eredeti építéskori. A földszinti ablak vízszintes tokosztójának a felső része és a félköríves felülvilágító eredeti, az alsó ablakrész új nyílászáró. A fémszerkezetes pinceablak is korabeli szerkezet

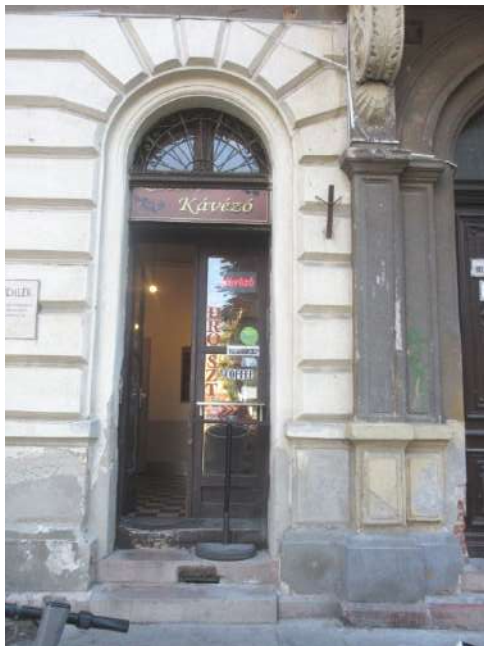
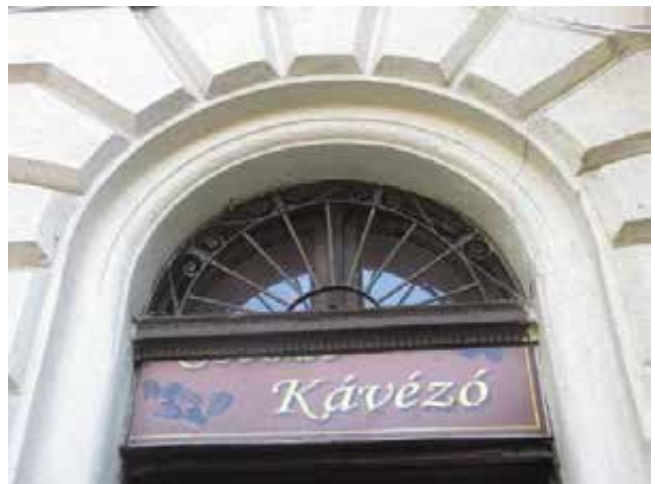
19.,20. A homlokzat 3. axisában elhelyezkedő bejáratú ajtó nézete és az ajtó felülvilágítójának a részlete – a félköríves bejáratú nyílás építéskori kialakítás, a benne lévő ajtó asztalos-szerkezete új. A felülvilágító és a vízszintes tokosztó eredeti szerkezet, a sugaras kiosztású kovácsoltvas rácsozat korabeli szerkezet

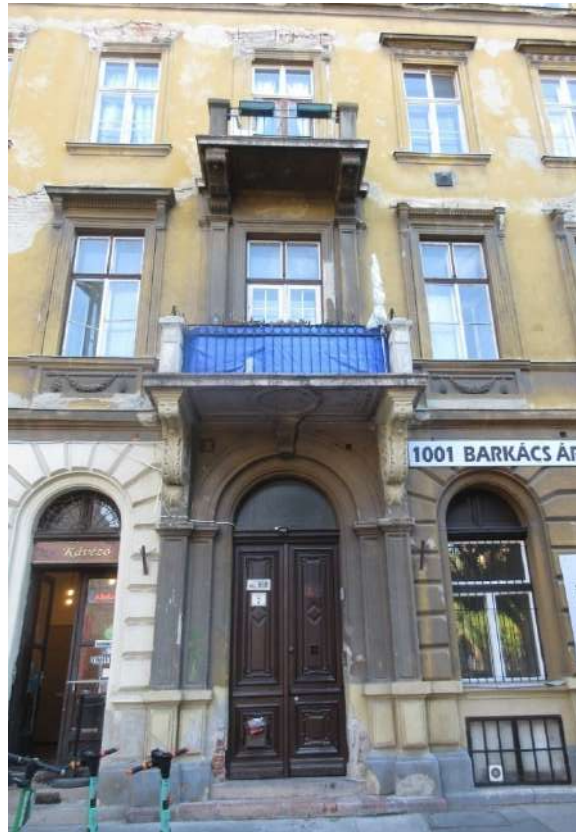
21. A homlokzat középtengelyének (4. axis) a nézete a lakóház bejáratával és az I. és II. emeleti erkéllyel – *eredeti építészeti, műemléki értékű kialakítás*

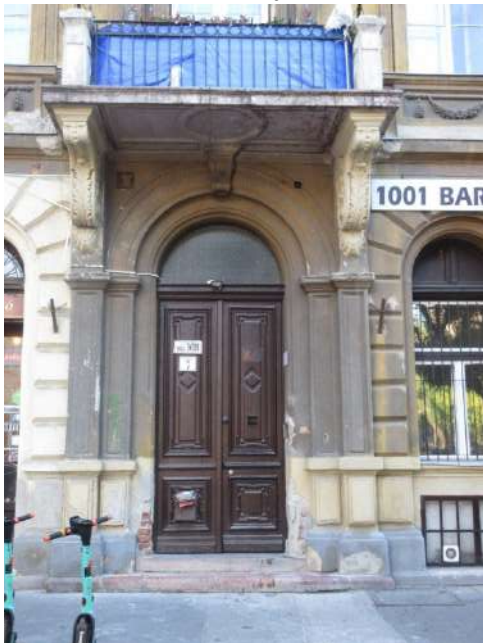
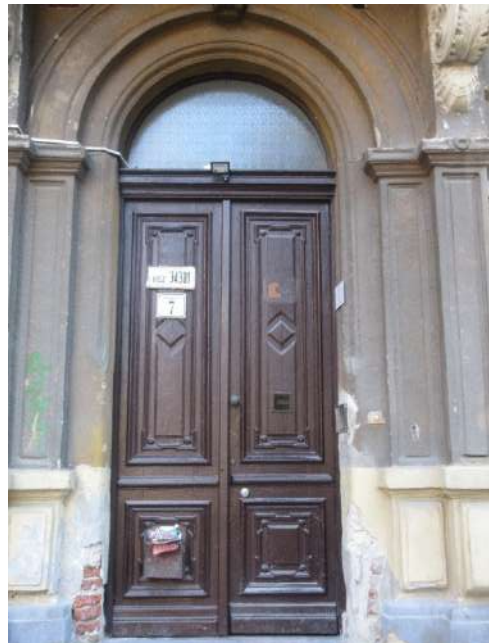
22., 23. A bejárat kapuzat és a bejárat kapu nézetei – *a lizénákkal szegélyezett félköríves záradéku kapuzat kialakítása és a félköríves záradéku, felülvilágító, kétszárnyú kapu eredeti építészeti, műemléki értékű szerkezet és nyílászáró*

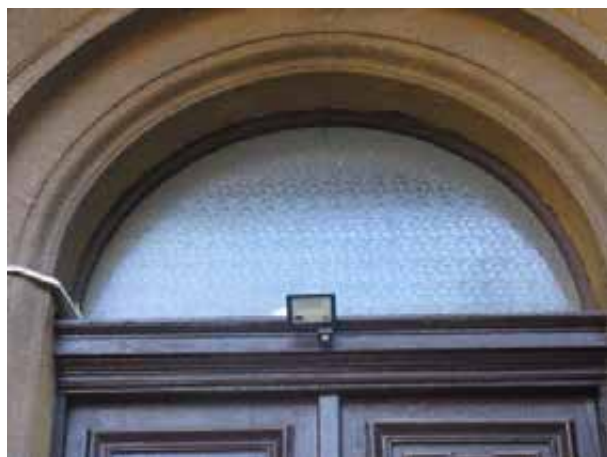
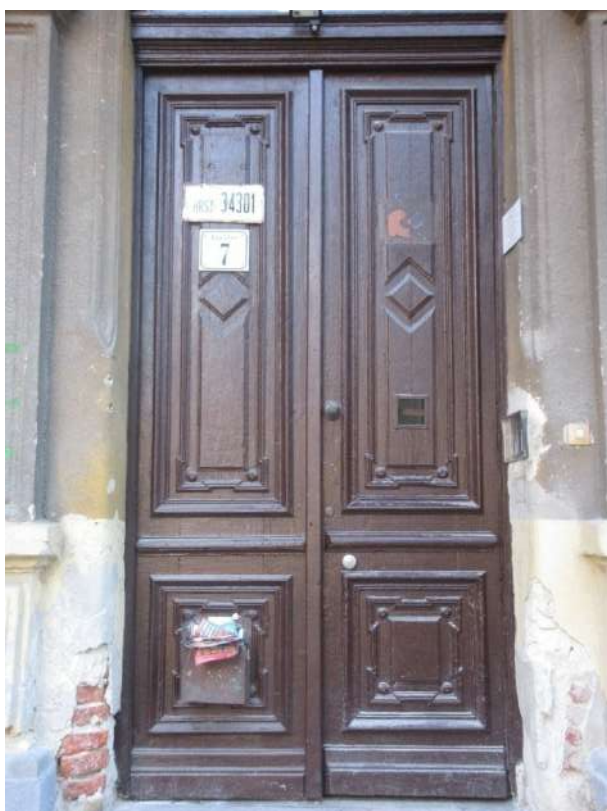
24.,25. A bejárat kapu felülvilágítójának és alsó kapuszárnyainak részletei - *eredeti építéskori, műemléki értékű nyílászáró*

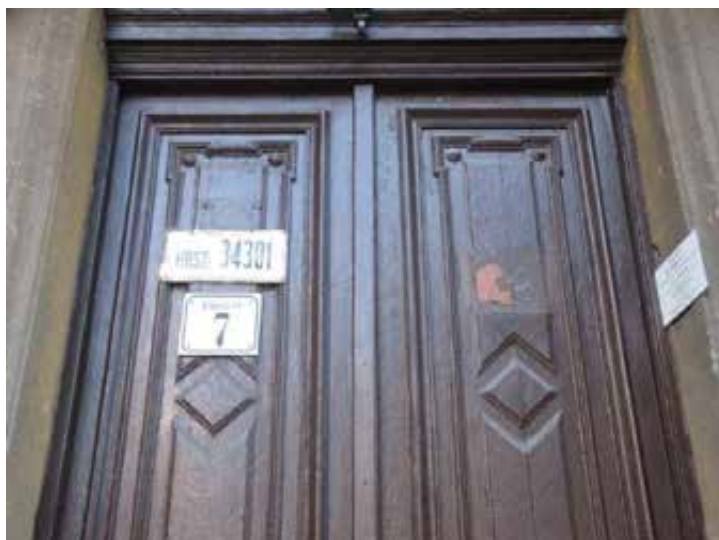
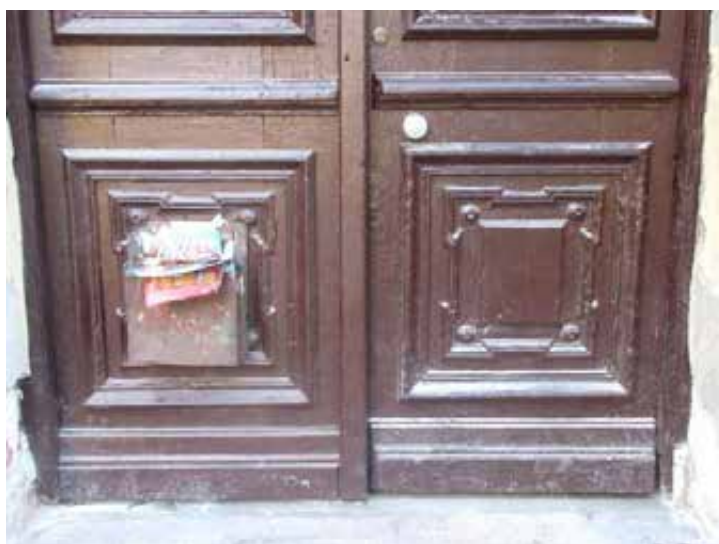
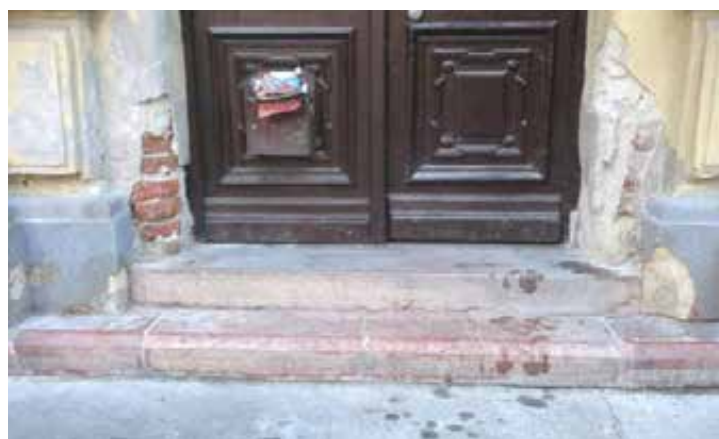
26.-28. A kapu és az előtte lévő lépcső részletei - *eredeti építéskori, műemléki értékű nyílászáró és vörösmész-kő lépcsőszerkezet*
