BUDAPEST VII. KLAUZÁL TÉR 7. SZ. LAKÓHÁZ

ÉPÍTÉSTÖRTÉNETI DOKUMENTÁCIÓ ÉS RÉSZLEGES ÉRTÉKLELTÁR

2023. október

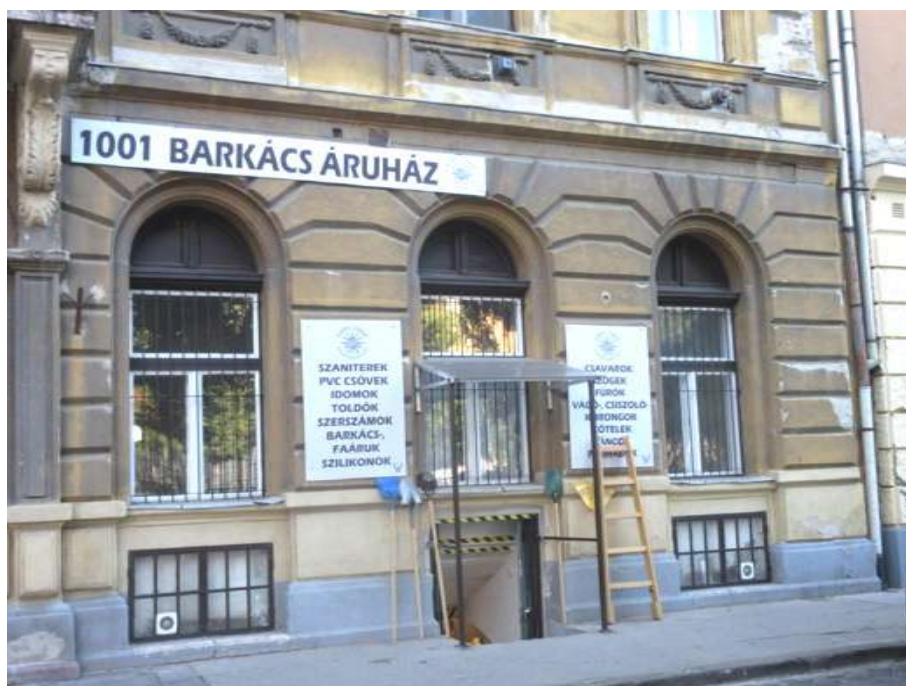
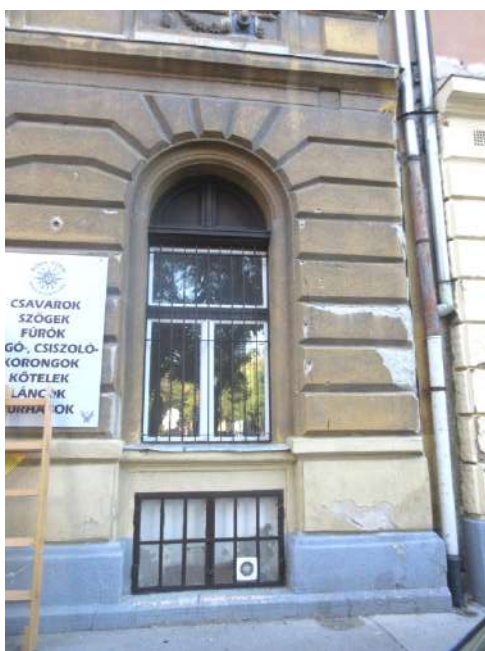
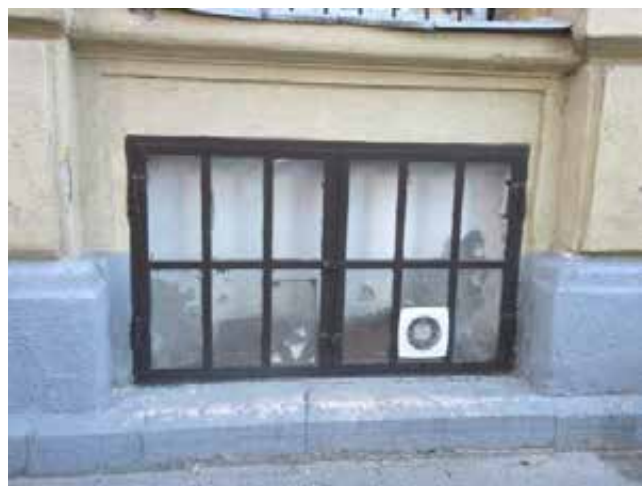
29.-31. Az épület jobb (Ny-i) oldalának földszinti szakasza és a 7. axisban álló ablak és pinceablak részletei – a homlokzat kialakítása építéskori, a földszinti nyílások átalakítottak, az ablakok nyílászárói újak, de a felülvilágítók eredetiek. A lábazat és a vörösmész-kő előlépcsők, valamint a fém pinceablakok építéskoriak. A 6. tengelyben nyitott pincelejárát utólagos

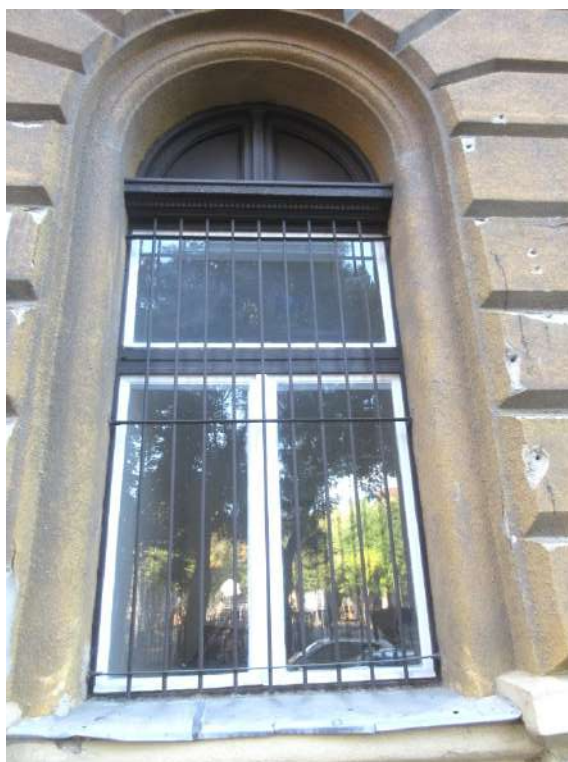
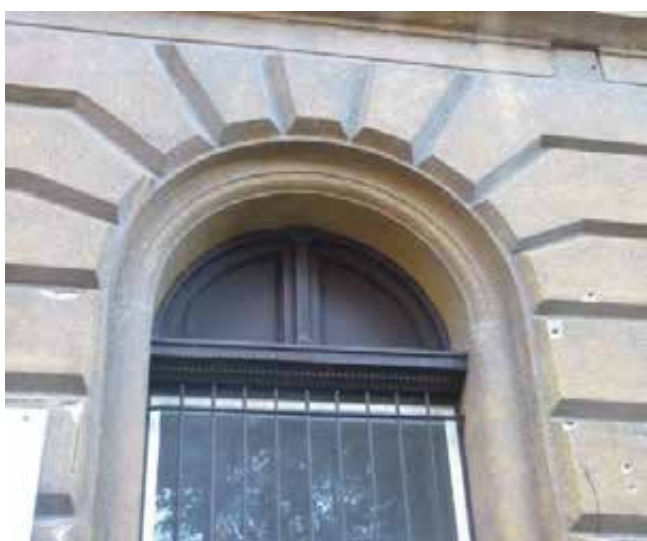
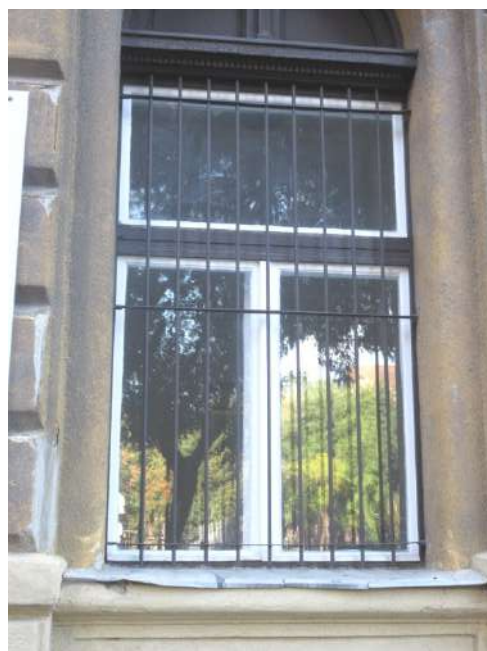
32.-34. Földszinti ablak nézete és részlete – a földszinti ablak vízszintes tokosztója és a félköríves felülvilágító eredeti, az alsó ablakrész új nyílászáró

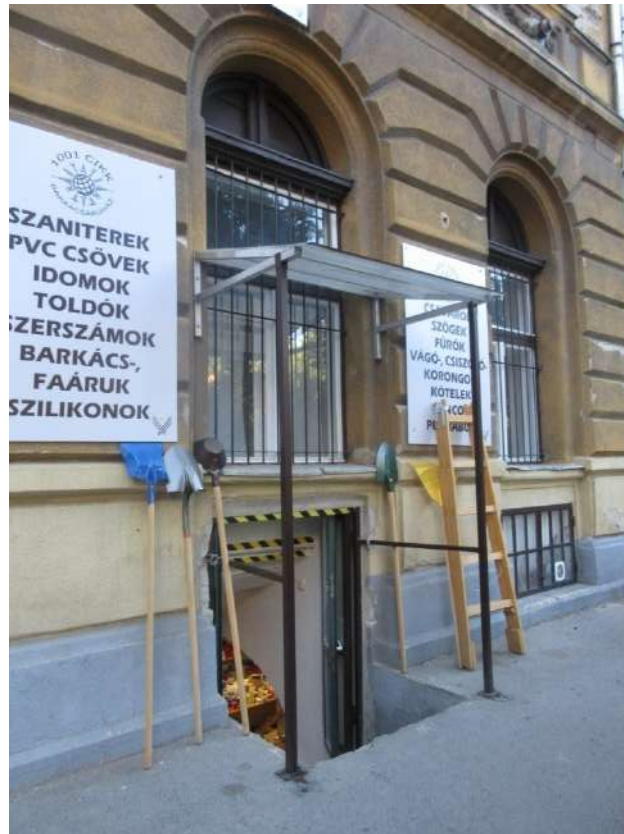
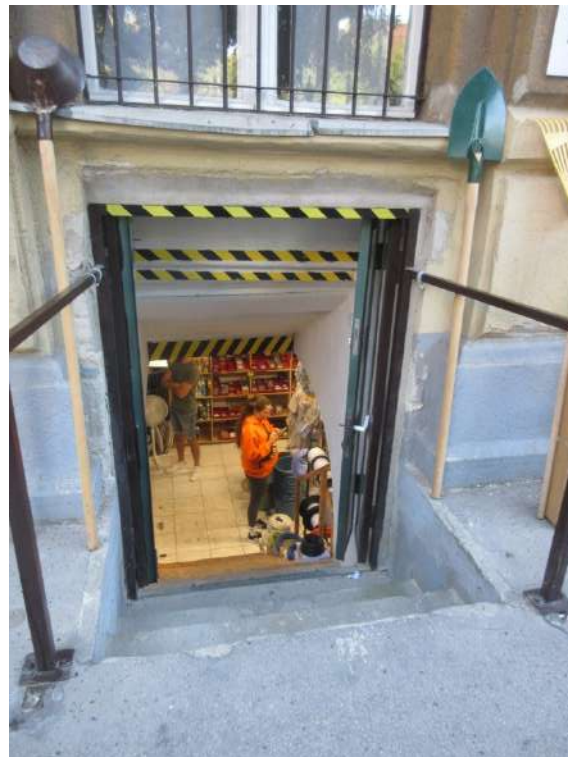
35.,36. A homlokzat 6. tengelyében nyitott pincelejárát – *pinceablakból utólagosan kialakított előtetős lejárát, igénytelen, a homlokzat megjelenését kedvezőtlenül befolyásolja*

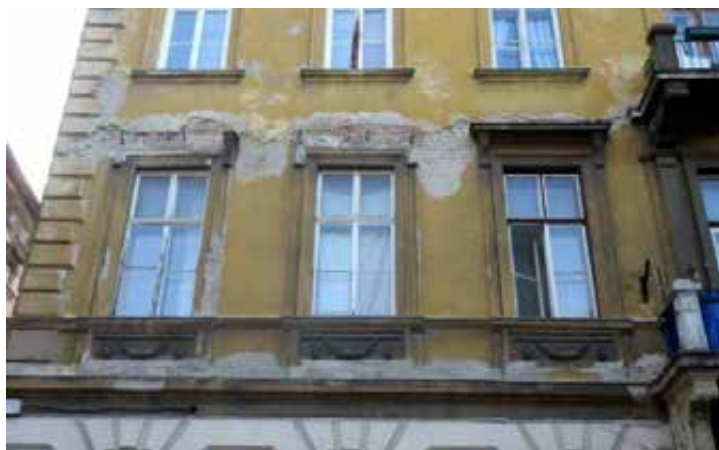
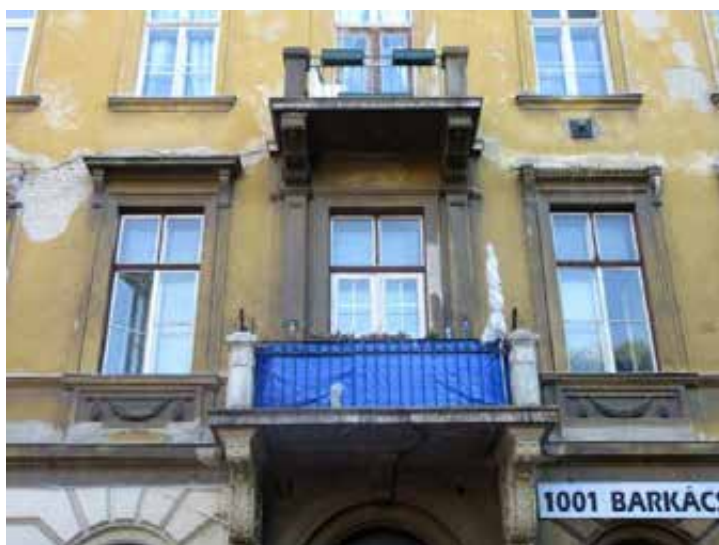
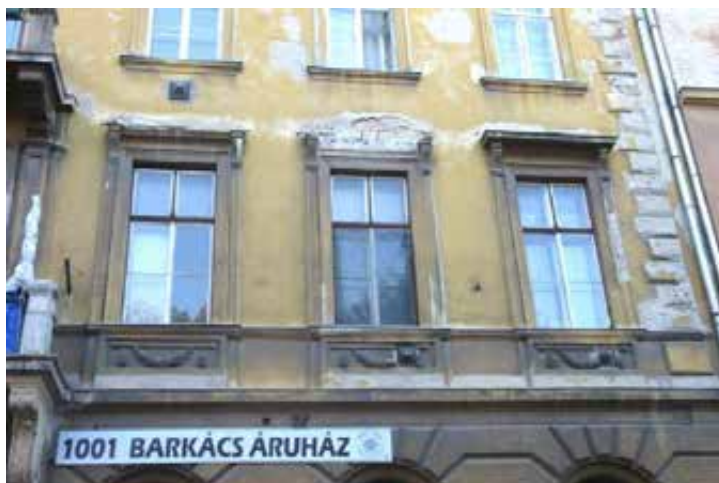
37.-39. A homlokzat I. emeleti szakaszai (ball, közép és jobb) – *eredeti építéskori, műemléki értékű nyíláskiosztás és neoreneszánsz tagozati díszítések, kőerkély és korlát kőpillére. A kovácsoltvas korlát már nem eredeti, valószínűleg az 1960-as évek elején történt felújításkor készült*

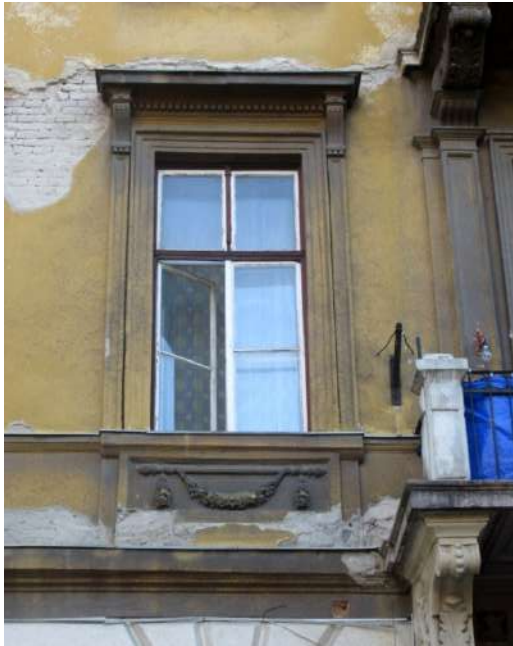
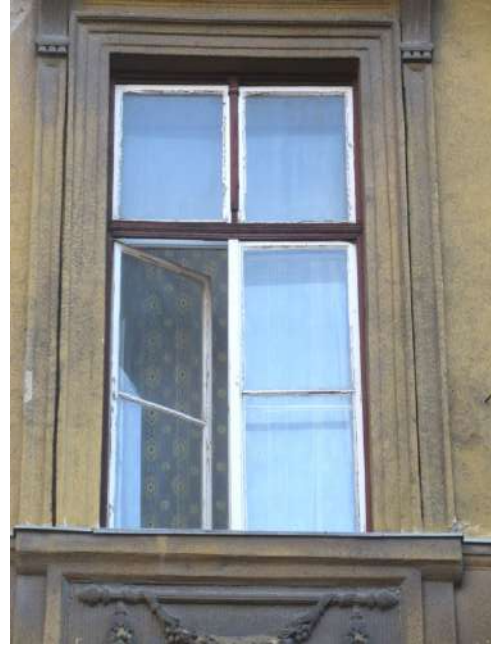
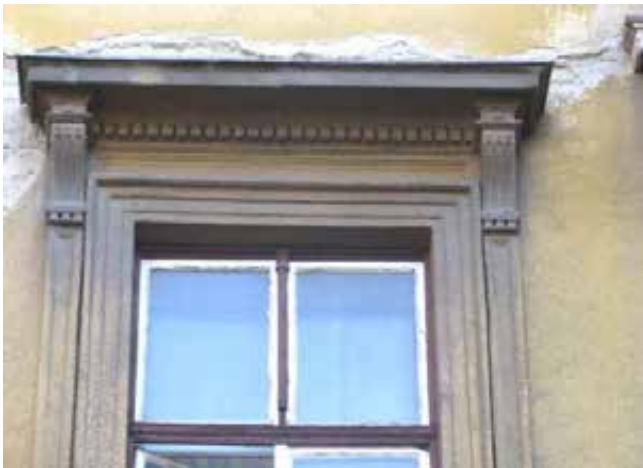
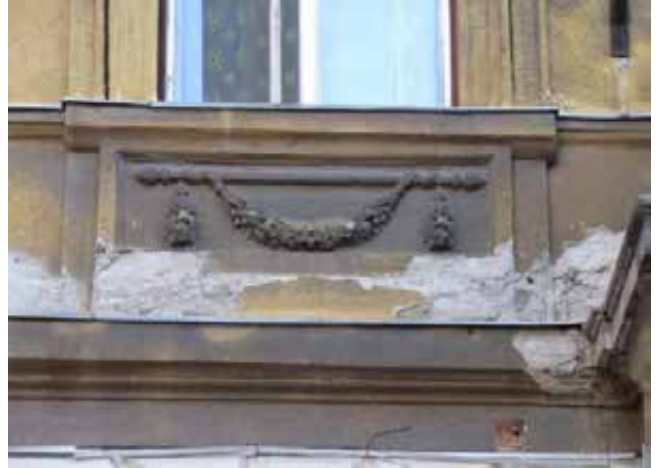
40.-43. Az I. emelet 3 tengely ablakának nézete és részletei – a tagozatos szalagkeretben álló, füzérdíszes parapetre támaszkodó, konzolokkal támasztott szemöldökdíszes ablaknyílás és a benne lévő fa nyílászáró eredeti építéskori, műemléki értékű elemek

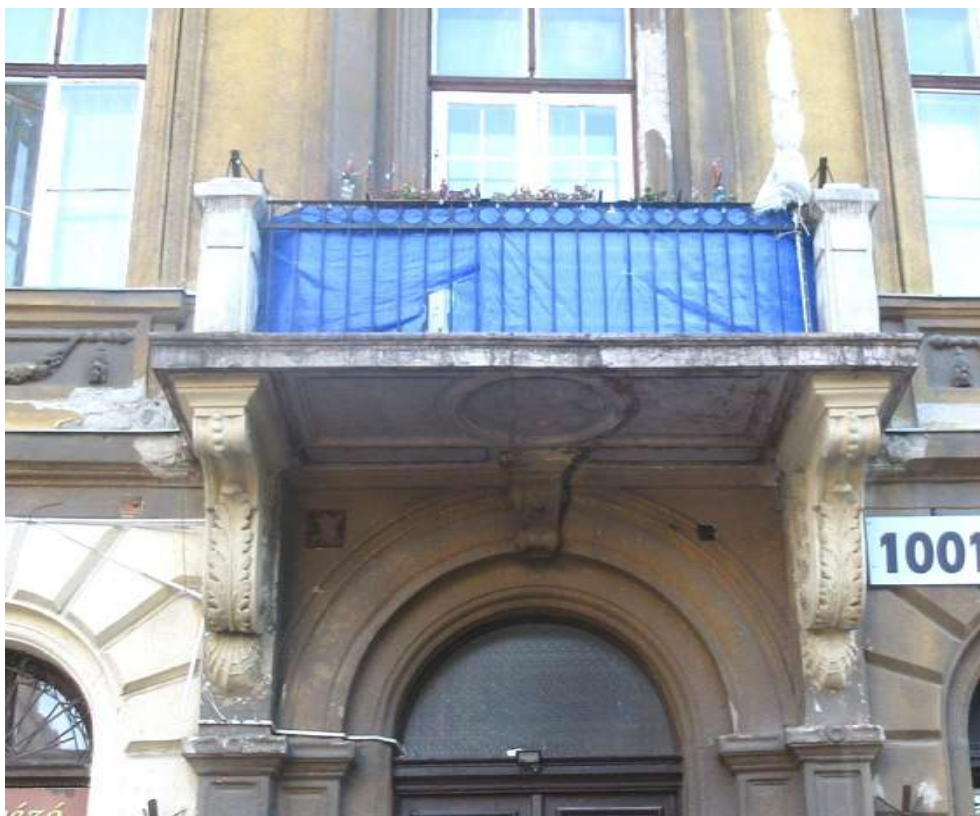
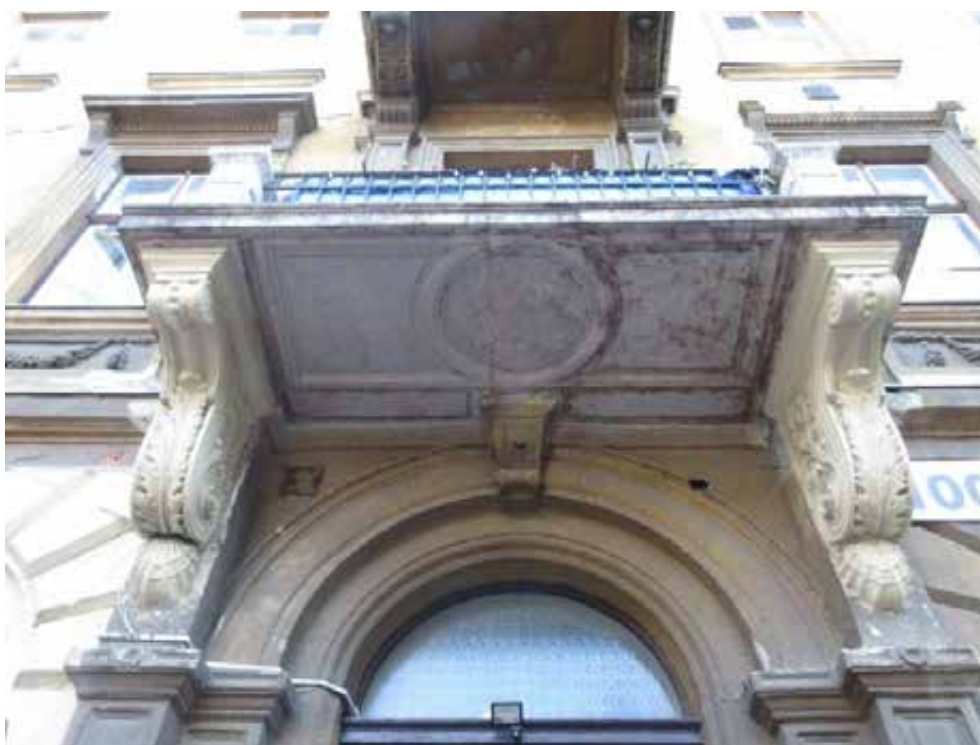
44.,45. A homlokzat középtengelyében elhelyezkedő I. emeleti erkély nézetei – a kagylós-indás-akantuszos díszű, hullámos vonalú konzolokon nyugvó vörösmész-kő lemezes erkély eredeti építéskori, műemléki értékű szerkezet. A kovácsoltvas korlát nem eredeti

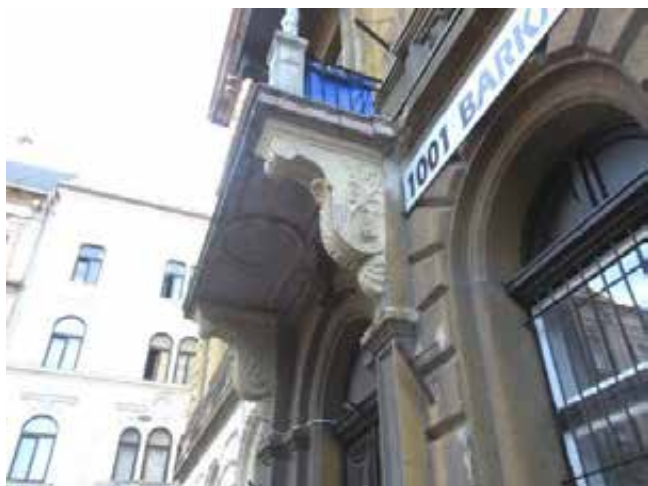
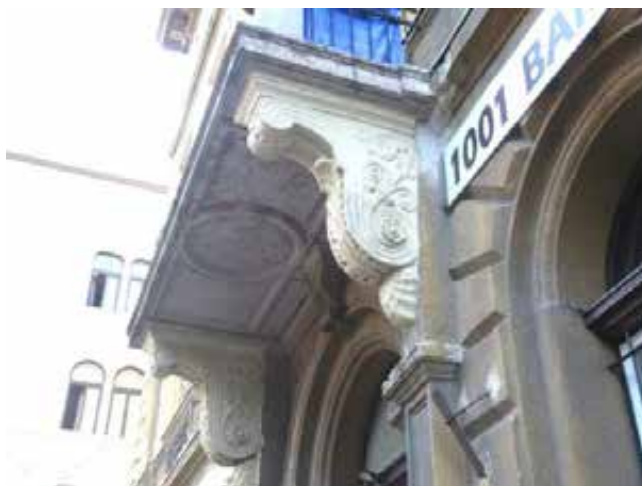
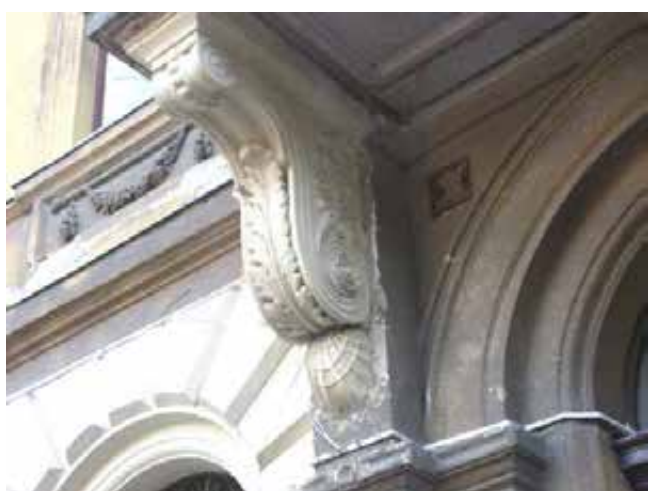
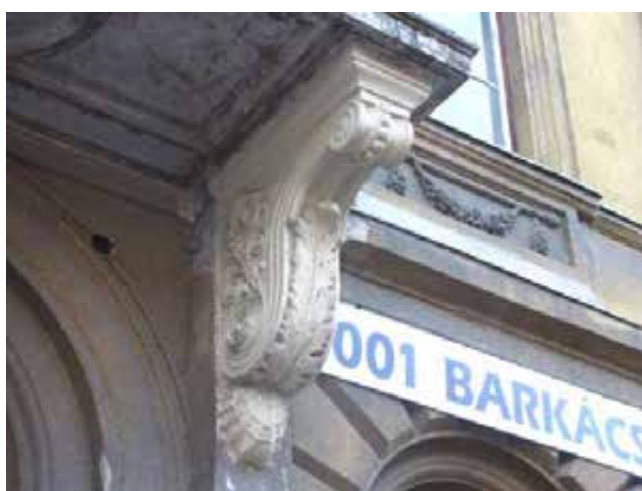
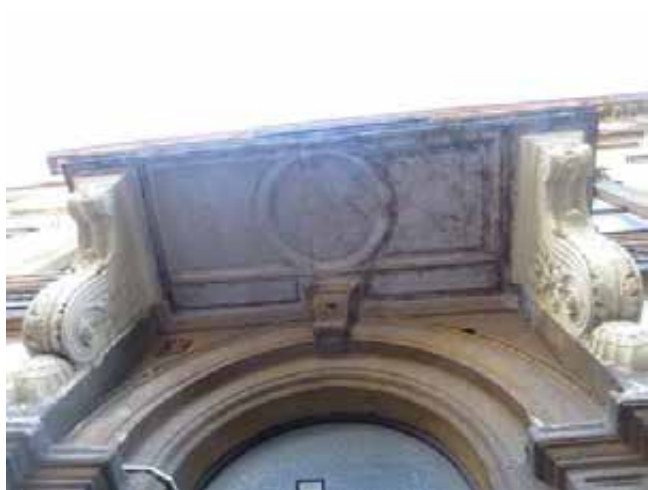
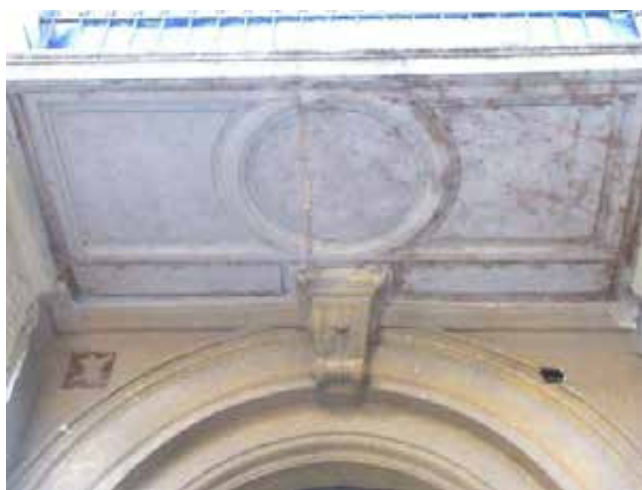
46.-51. Az erkély és részletei - eredeti építéskori, műemléki értékű szerkezet

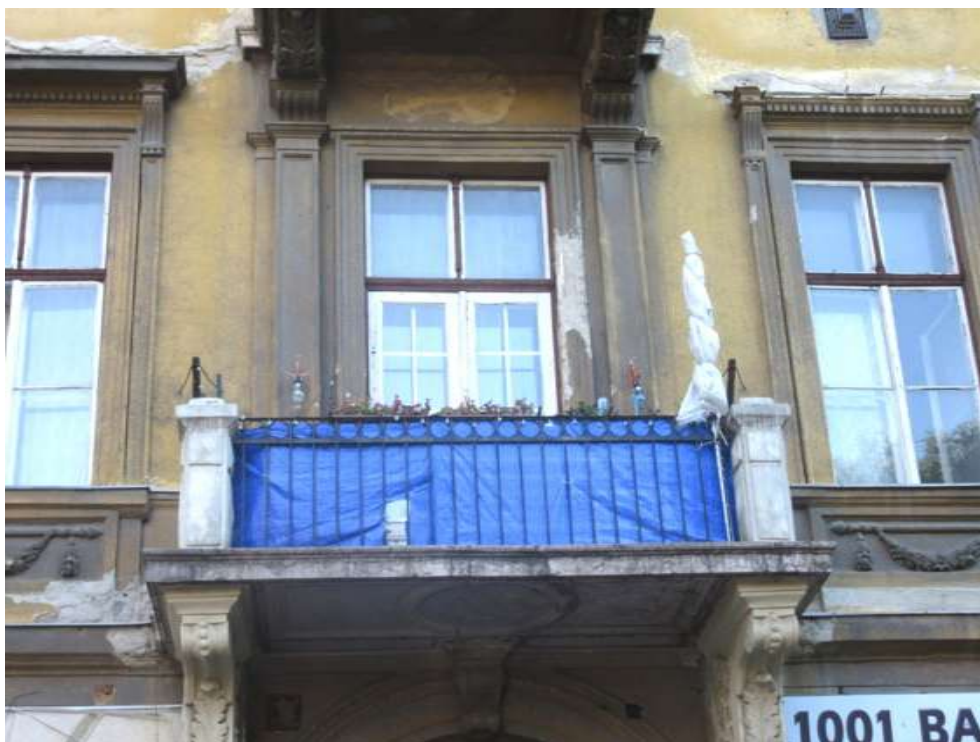
52. Az I. emeleti erkély erkélyajtója – a kétszárnyú ajtó felülvilágítója eredeti építéskori nyílászáró, de az alsó ajtószárnyak újak

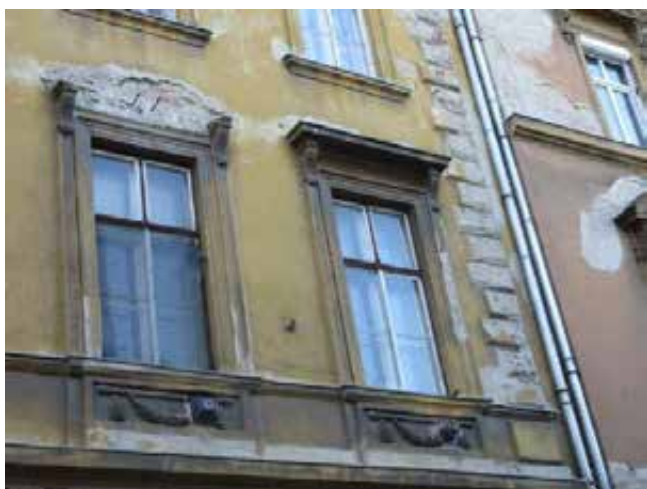
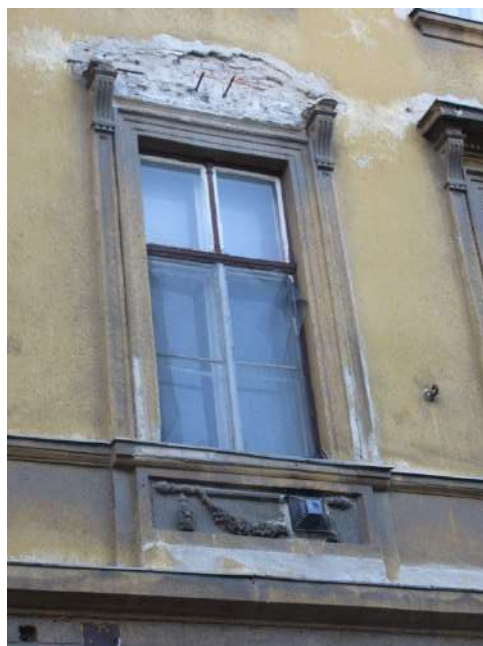
53.,54. I. emeleti ablakok és a 6. axisban elhelyezkedő ablak nézete – az ablaknyílások tagozati díszítései és a nyílászárók eredeti építéskori, műemléki értékű szerkezetek. Az utólagosan felszerelt, előregyártott szemöldökdíszek több helyen sérültek vagy hiányoznak

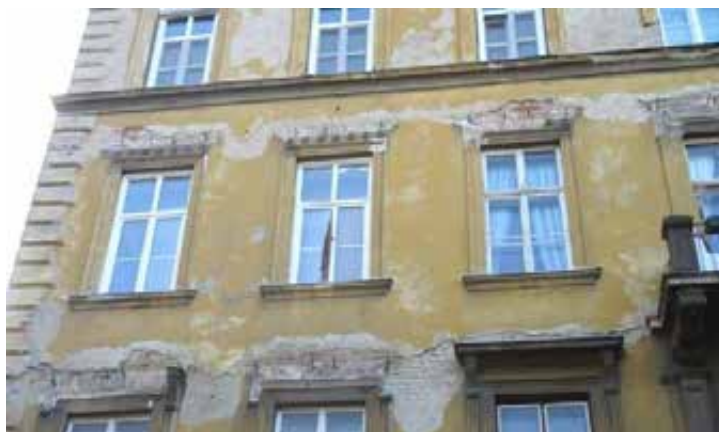
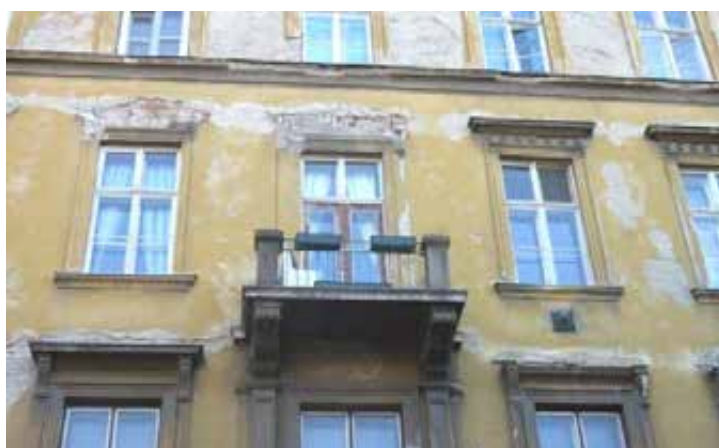
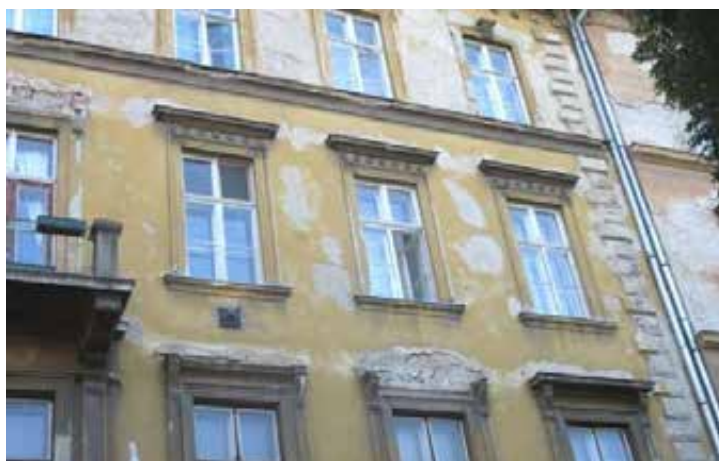
55.-57. A homlokzat II. emeleti szakaszai (ball, közép és jobb) – *eredeti építéskori, műemléki értékű nyíláskiosztás és neoreneszánsz tagozati díszítések, kőerkély és korlát kőpillére. A kovácsoltvas korlát már nem eredeti, valószínűleg az 1960-as évek elején történt felújításkor készült*

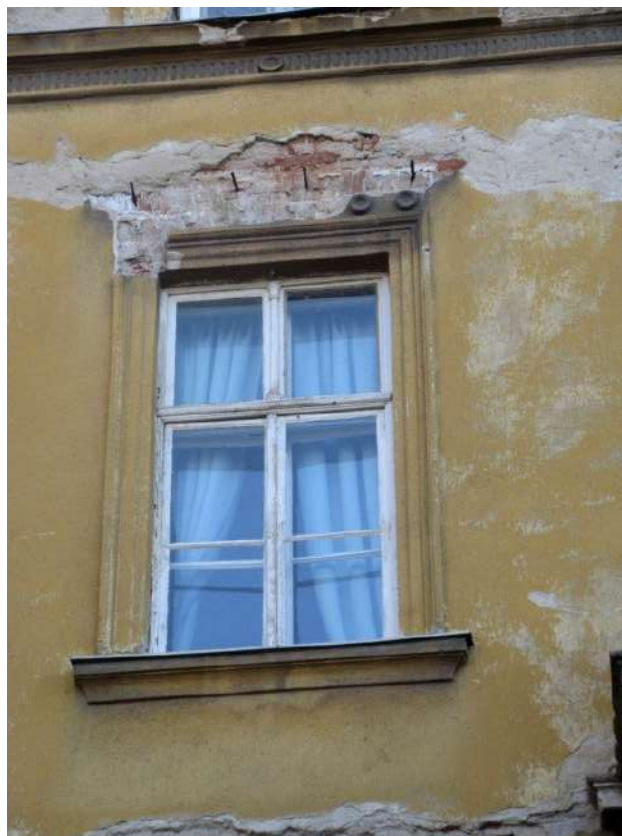
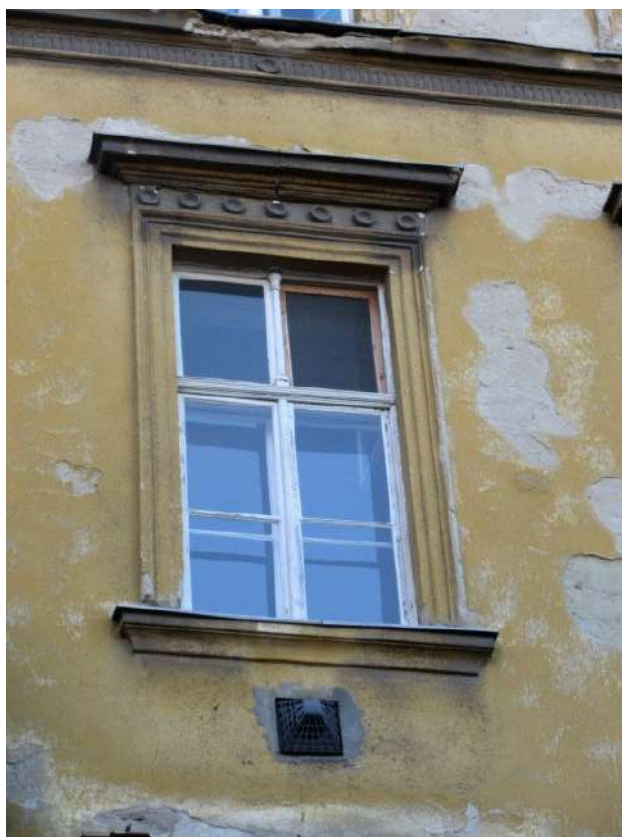
59.-61. II. emeleti ablakok nézetei – az ablaknyílások tagozati díszítései és a nyílászárók eredeti építéskori, műemléki értékű szerkezetek. Az utólagosan felszerelt, építéskori előregyártott szemöldökdíszek több helyen sérültek vagy hiányoznak

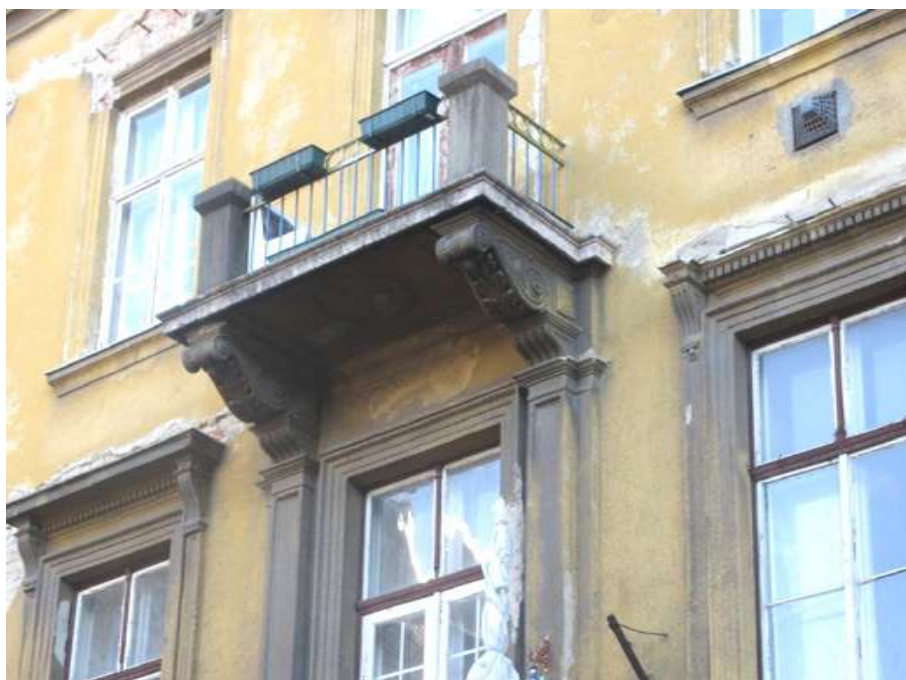
62.,63. A homlokzat középtengelyében elhelyezkedő II. emeleti erkély nézetei – az akantuszleveles konzolokon nyugvó vörösmészkő lemezes erkély eredeti építéskori, műemléki értékű szerkezet. A korlát kőpillérei eredetiek, de a kovácsoltvas korlát újabb szerkezet

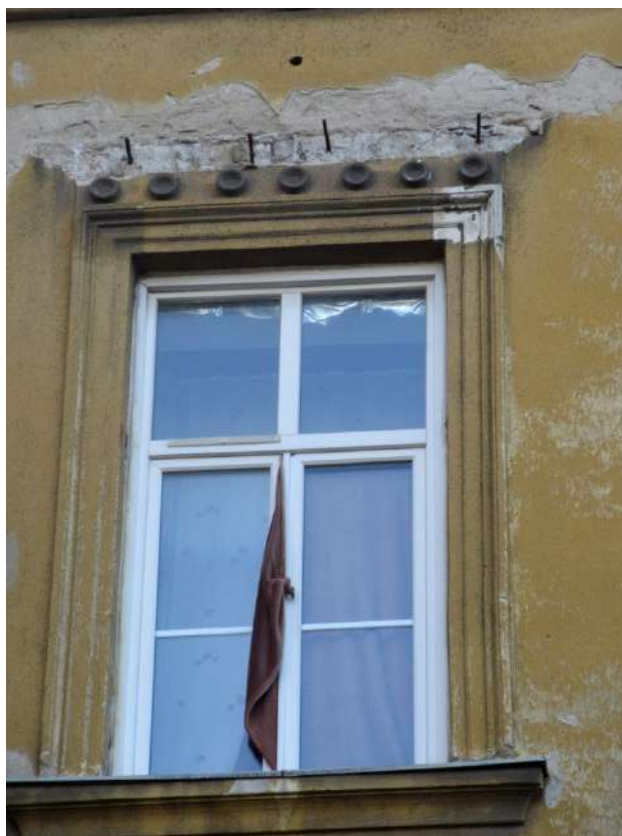
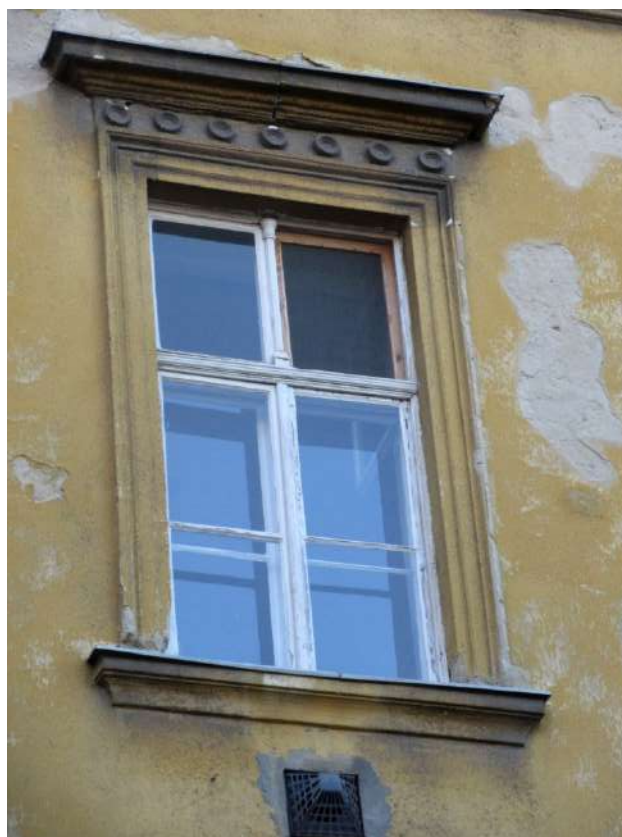
64.,65. II. emeleti új és régi homlokzati ablak – a homlokzat II. emeletének 1 és 2 tengelyében új ablakok vannak, a többi tengelyben még meg vannak az eredeti építéskori, műemléki értékű nyílászárók

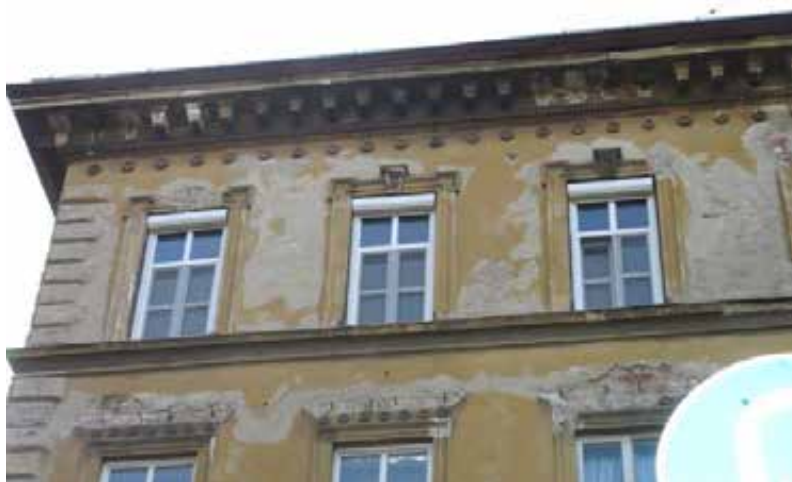
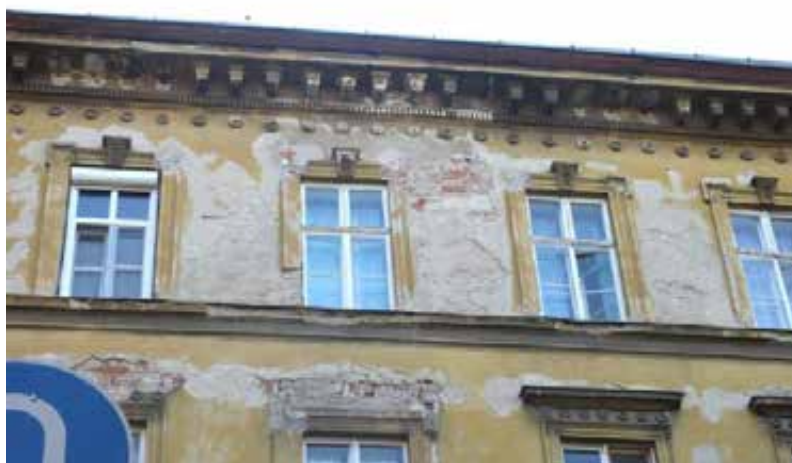
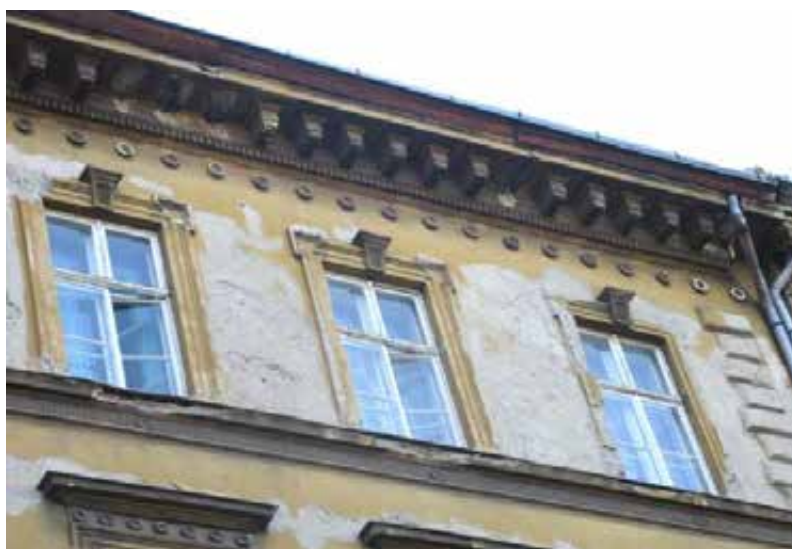
66.-68. A homlokzat III. emeleti szakaszai (ball, közép és jobb) – *eredeti építéskori, műemléki értékű nyíláskiosztás és neoreneszánsz tagozati díszítések*

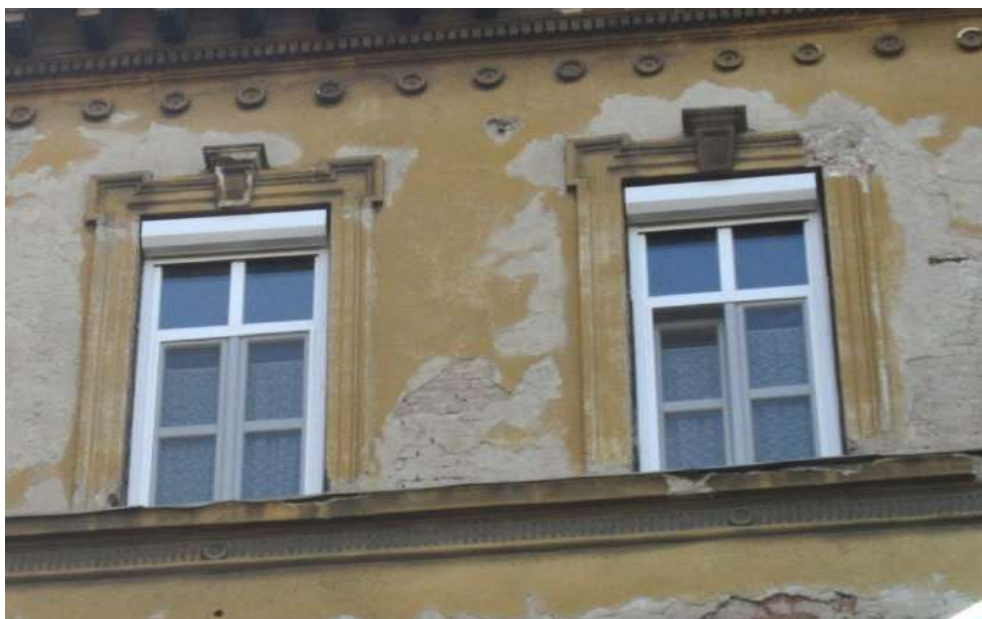
69.,70. III. emeleti új és régi ablak - a homlokzat III. emeletének 1, 2 és 3 tengelyében új ablakok vannak, a többi tengelyben még megvannak az eredeti építéskori, műemléki értékű nyílászárók

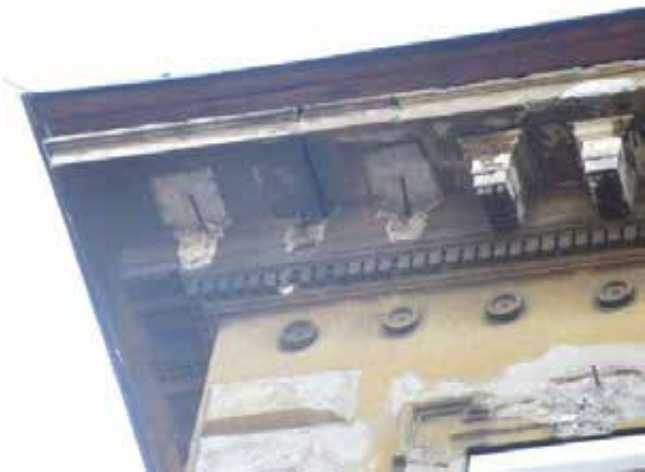
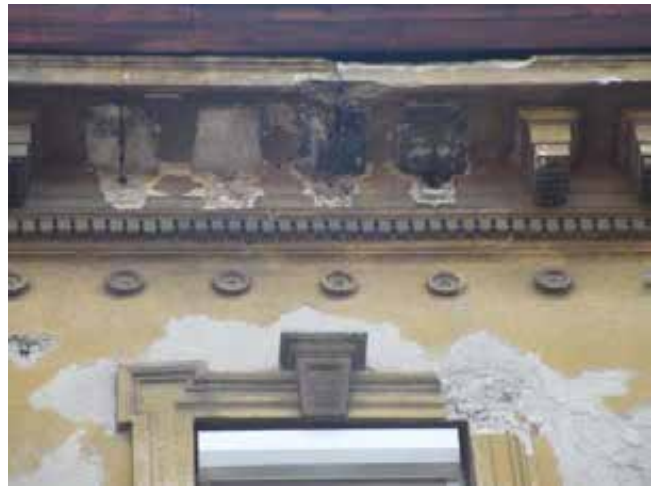
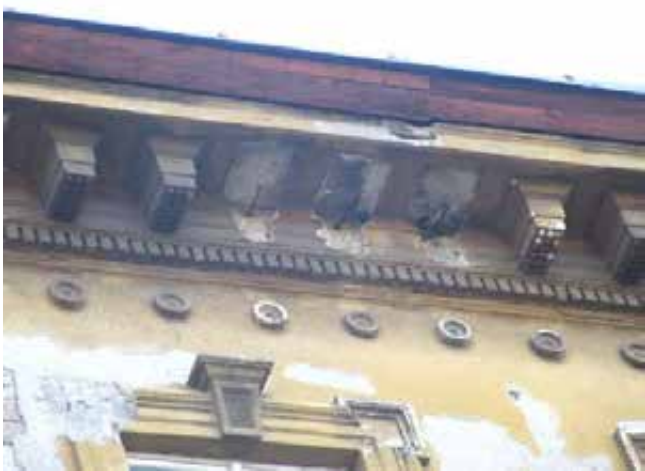
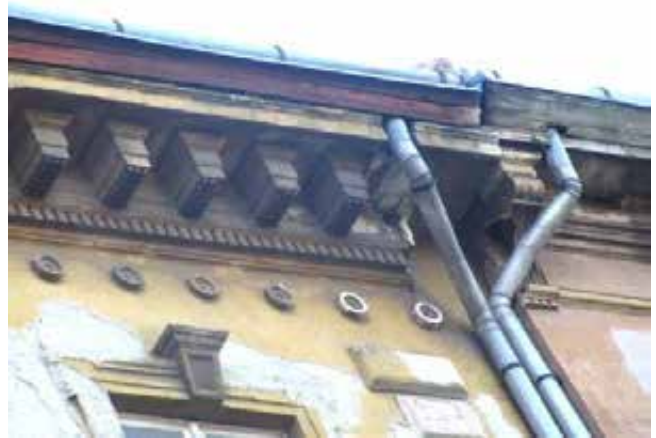
80.-83. A koronázó főpárkány részletei – a fogrovatsoros, cseppdíszes tagolt konzolokkal díszített főpárkány és az alatta futó tárcsa-díszsor eredeti építéskori, műemlékű értékű szerkezet

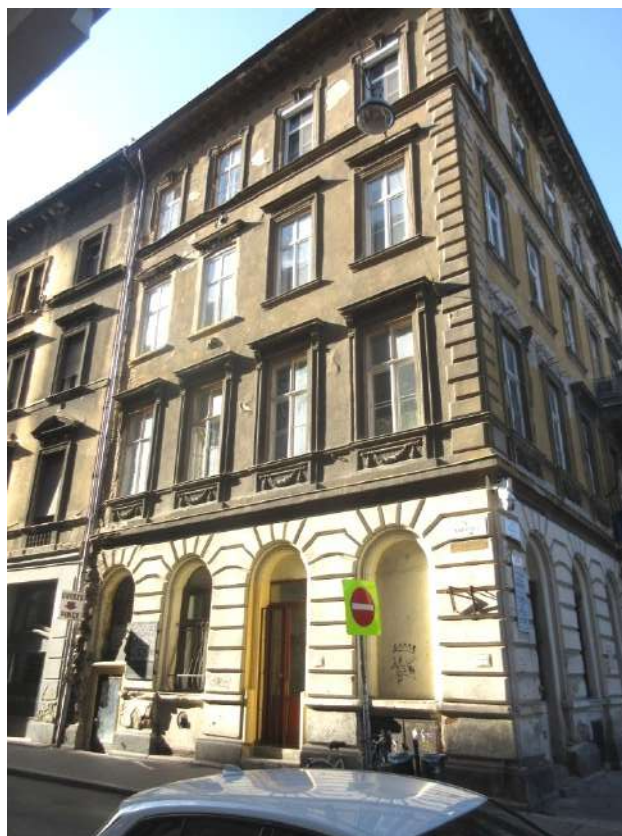
84. A Klausál utcai és a Klausál téri sarok nézete

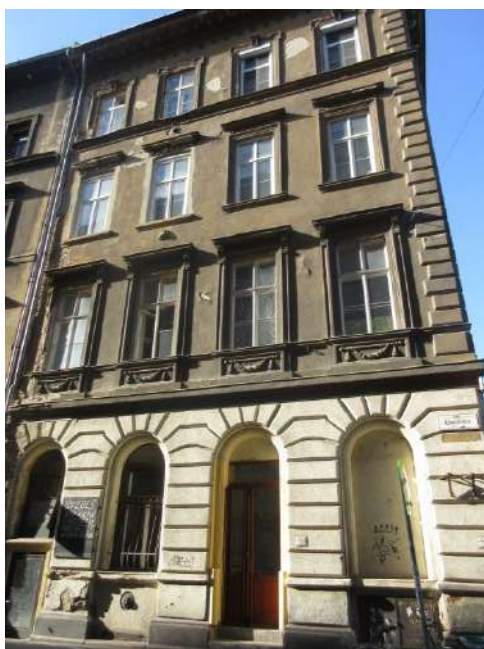
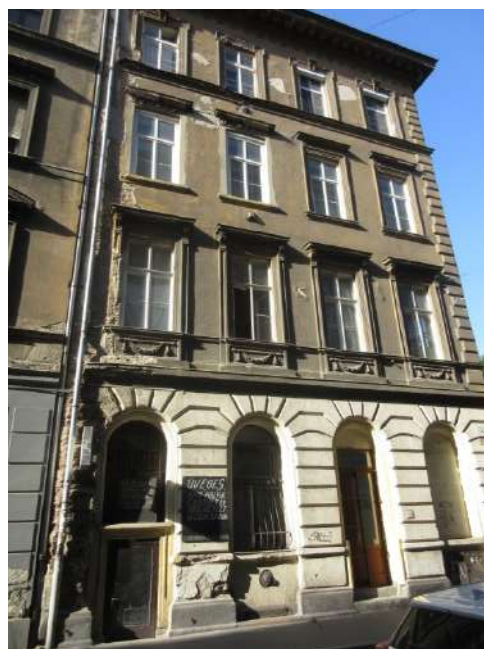
85.,86. A Klausál utcai oldalhomlokzat nézetei – az épület 4 tengelyes oldalhomlokzatának a megjelenése, a fő tömegkialakítás és a tetőforma, az eklektikus homlokzati stukkódíszek és tagozatok, övpárkányok, főpárkány, az emeleti nyílaskiosztások és a bennük lévő nyílászárók egy része eredeti építéskori, 1873-74-ben készült, műemléki értékű elemek. A földszinti nyílások és nyílászárók többszörös átalakításon estek át

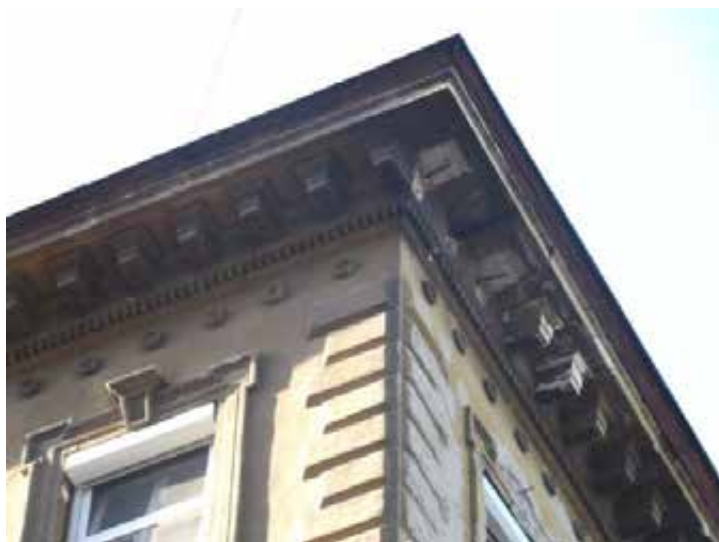
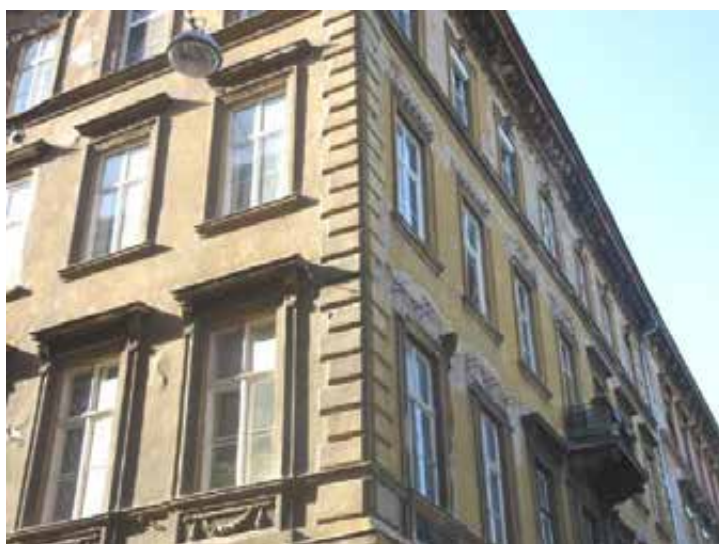
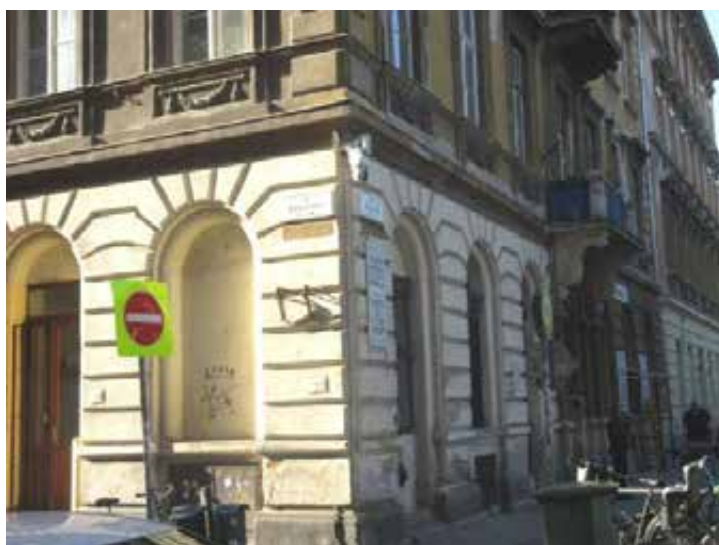
87.-89. A Klauzál utcai és Klauzál téri sarok emeleti és földszinti szakaszainak nézete –
műemléki értékű kialakítás és megjelenés

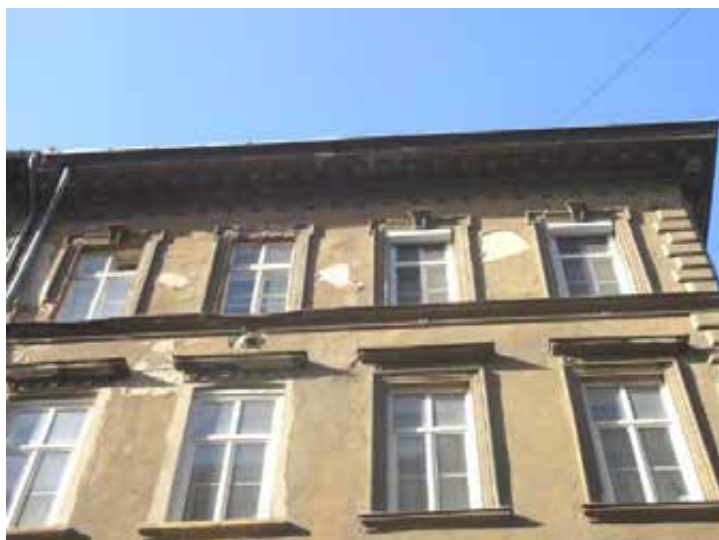
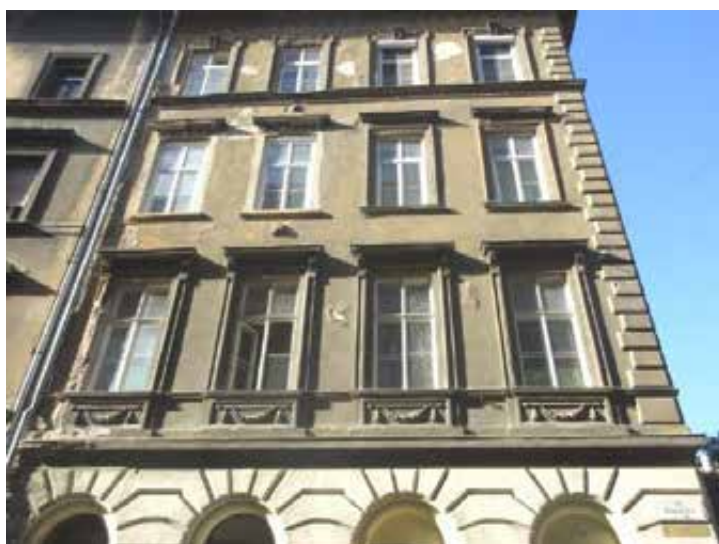
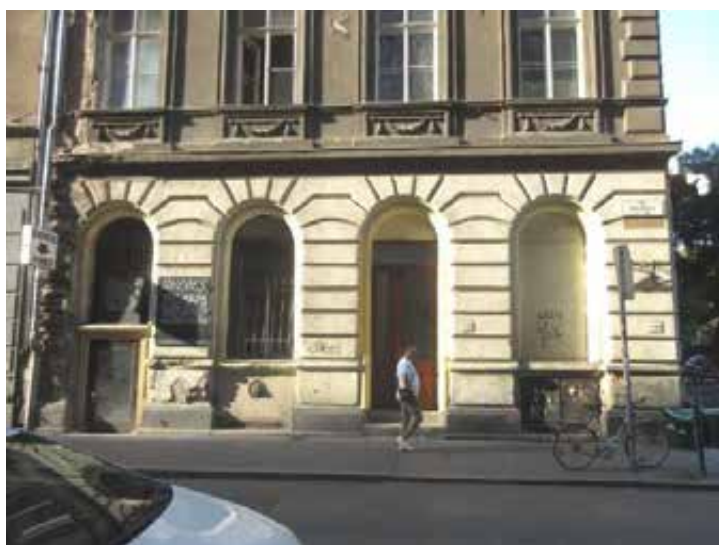
90.-92. A Klauzál utcai oldalhomlokzat emeleti és földszinti szakaszainak nézete – a kisebb átalakítások és a homlokzati tagozatok sérüléseinek ellenére, az épület utcai homlokzatának a megjelenése és kialakítása műemléki érték

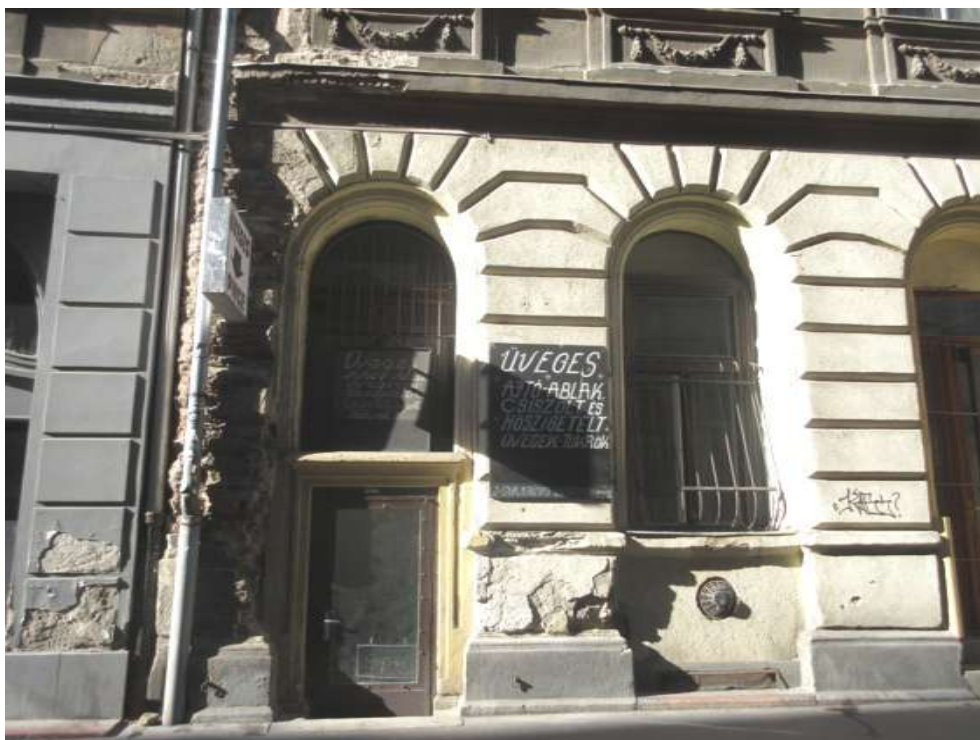
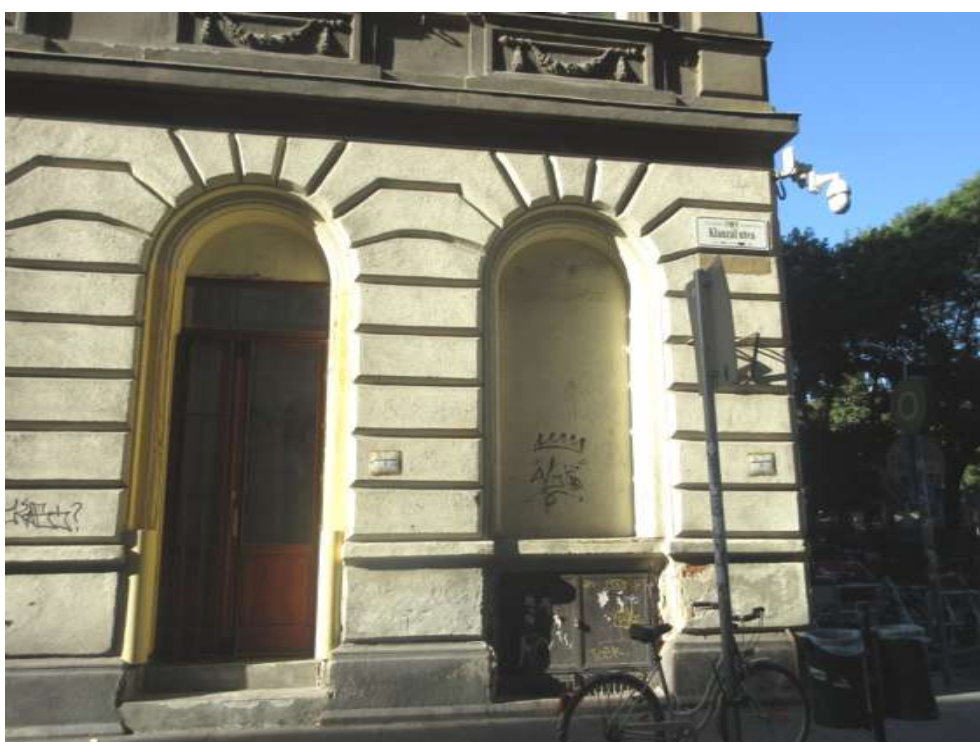
93.,94. Az oldalhomlokzat 1-2 és 3-4 tengelyének földszinti szakaszai – *eredeti építéskori kialakítás a nyílások újabb-kori átalakításával*
