BUDAPEST VII. KLAUZÁL TÉR 7. SZ. LAKÓHÁZ

ÉPÍTÉSTÖRTÉNETI DOKUMENTÁCIÓ ÉS RÉSZLEGES ÉRTÉKLELTÁR

2023. október

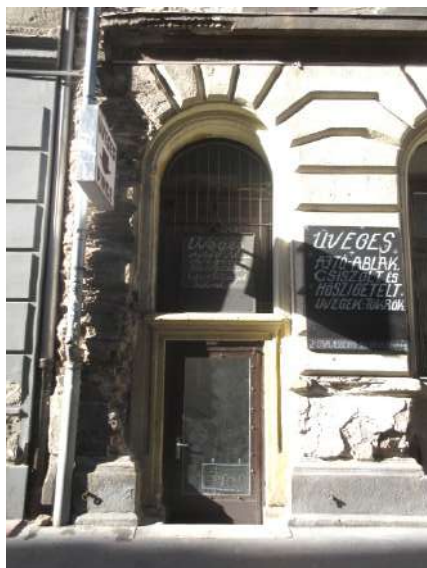
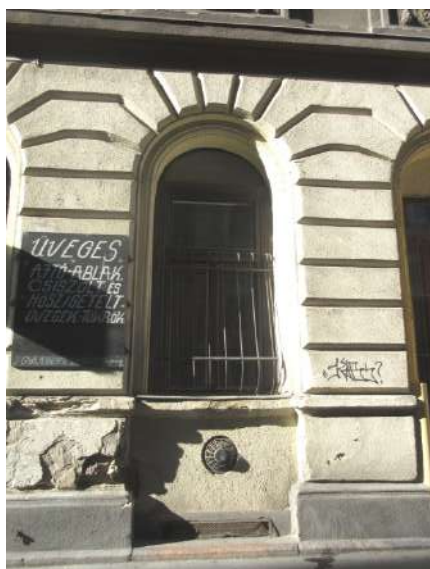
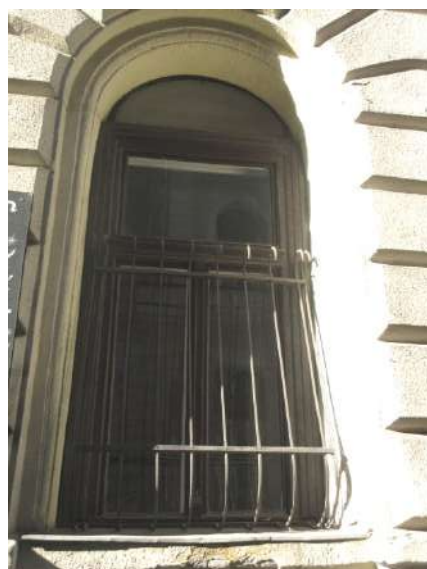
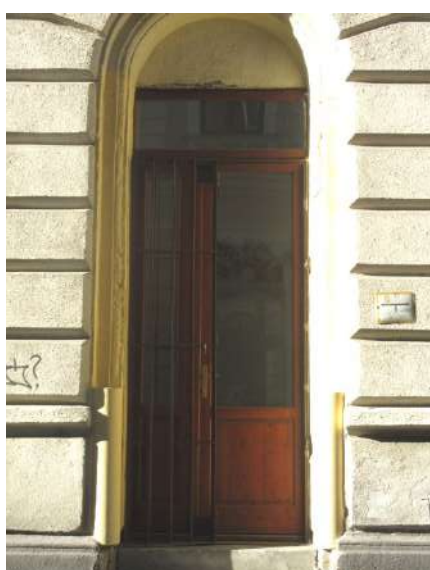
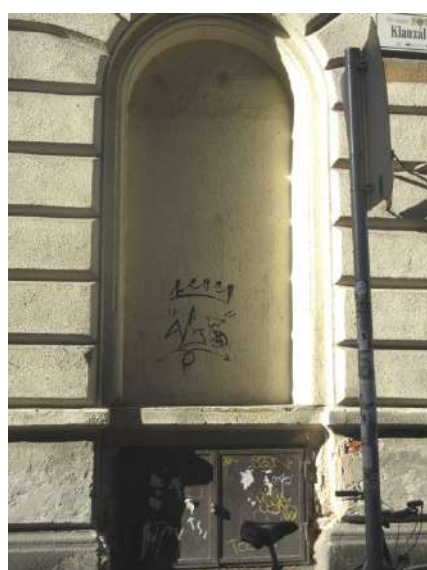
95.-99. Az 1., 2. 3. és 4. tengelyben elhelyezkedő földszinti nyílások és nyílászárók részlete – a félköríves záradéku nyílásokat folyamatosan átalakították, hol ajtóként, hol ablakként használták. A pincelejárat eredeti, de a benne lévő ajtó új, a 2. és 3. axisban álló ablak és ajtó is új nyílászáró

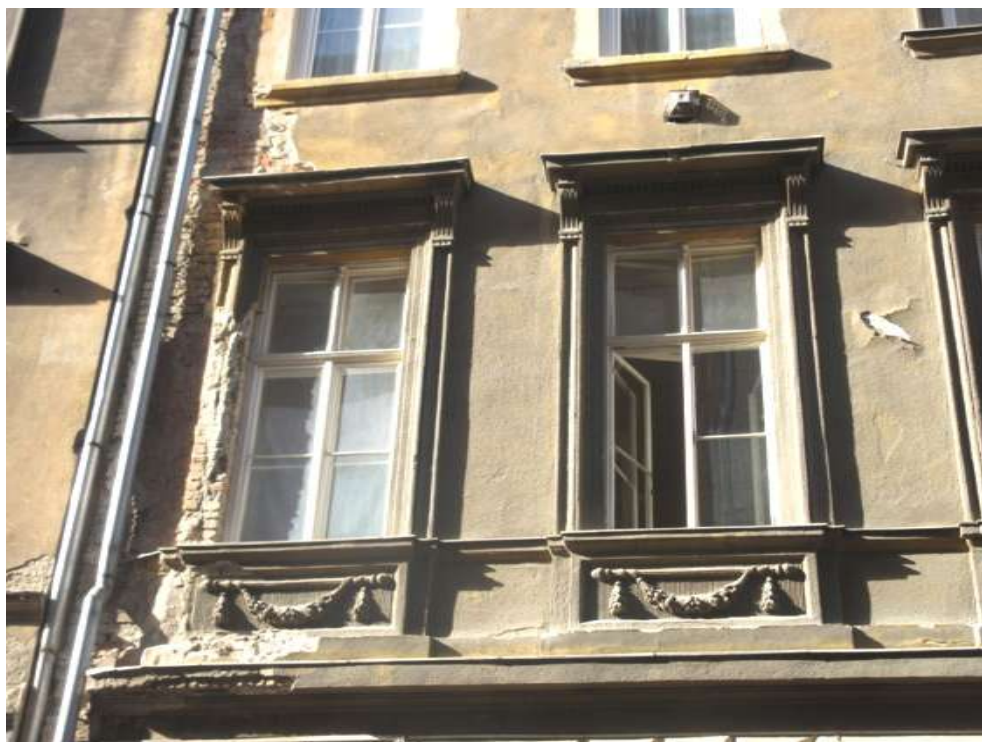
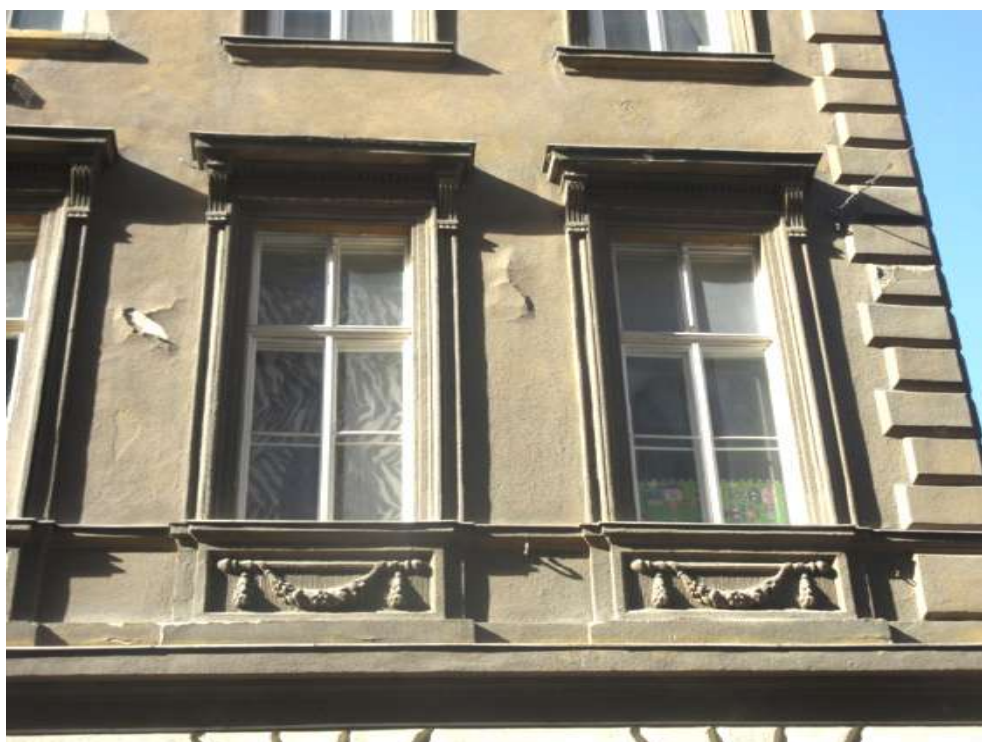
100.,101. Az I. emeleti oldalhomlokzat bal és jobb oldali szakasza - *eredeti építéskori, műemléki értékű nyíláskiosztás és neoreneszánsz tagozati díszítések, valamint homlokzati nyílászárók*

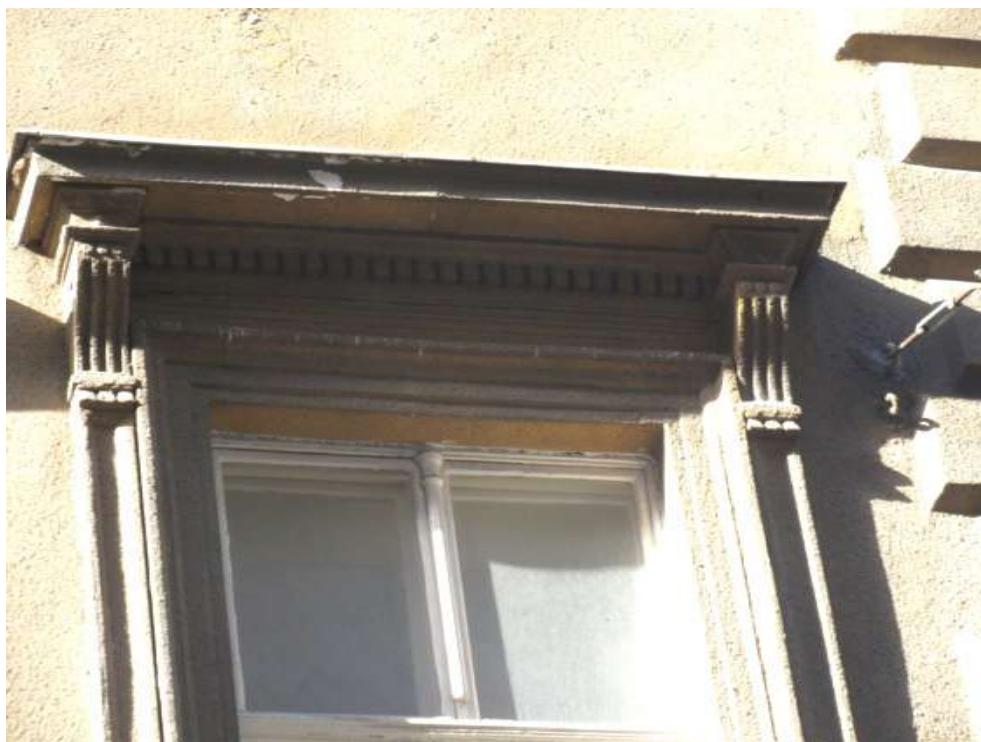
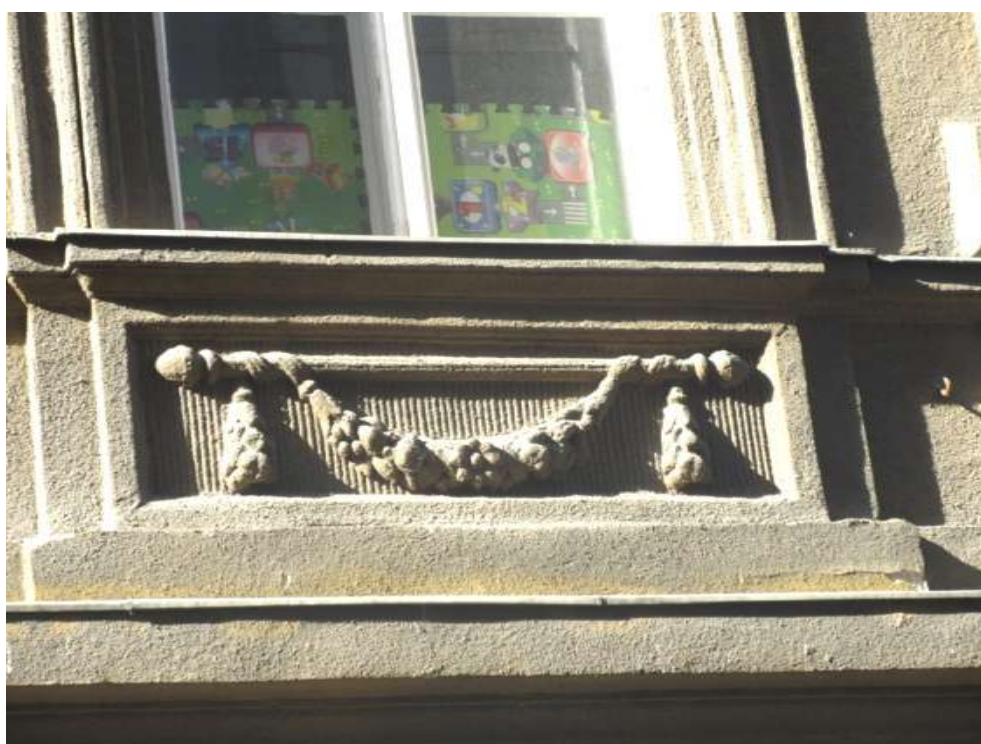
102.,103. I. emeleti ablak tagozati díszítése (szemöldök, parapet) és a nyílászáró részlete – műemléki értékű szerkezet és nyílászáró

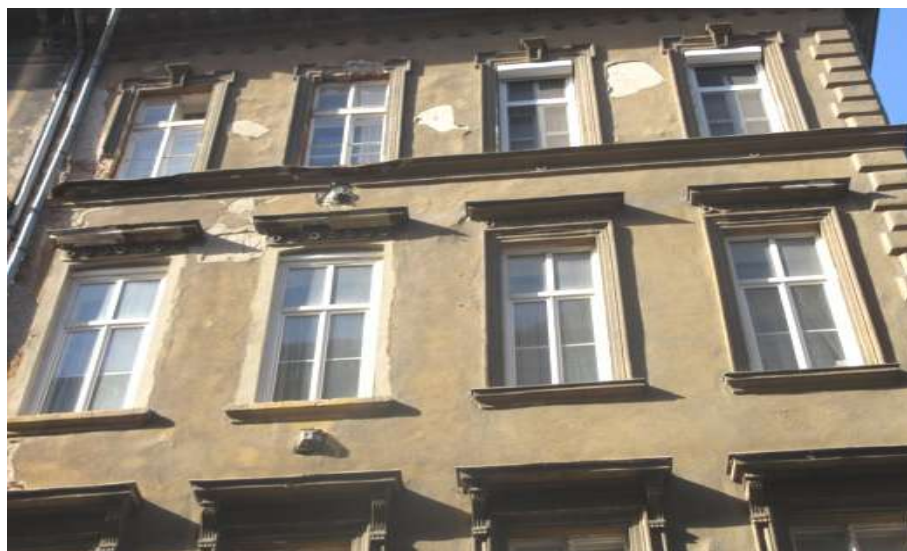
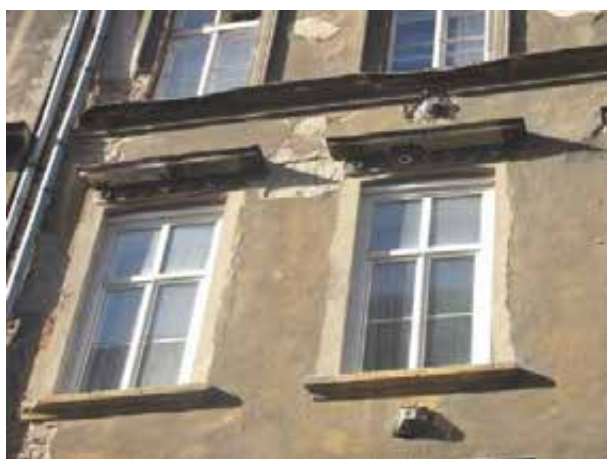
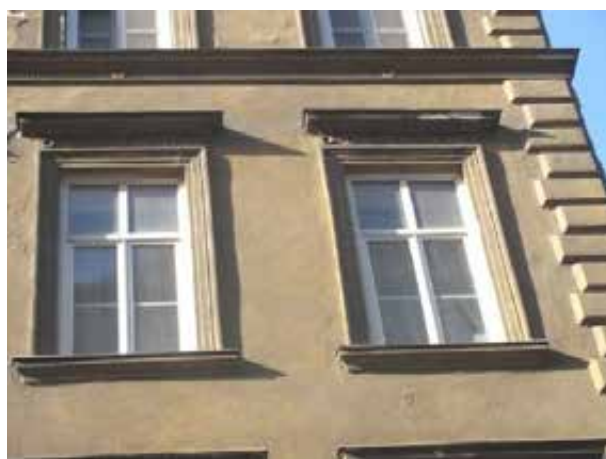
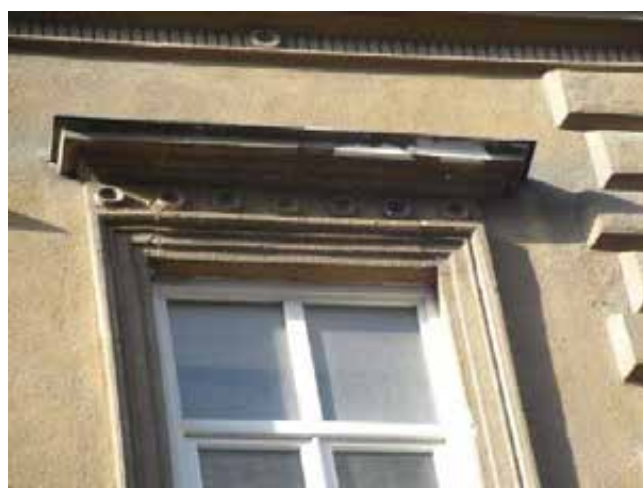
104.-107. A II. és III. emeleti oldalhomlokzat nézete, valamint a II. emeleti homlokzat bal és jobb oldali szakasza - *eredeti építéskori, műemléki értékű nyíláskiosztás és neoreneszánsz tagozati díszítések. Az ablakok nyílászárói újak*

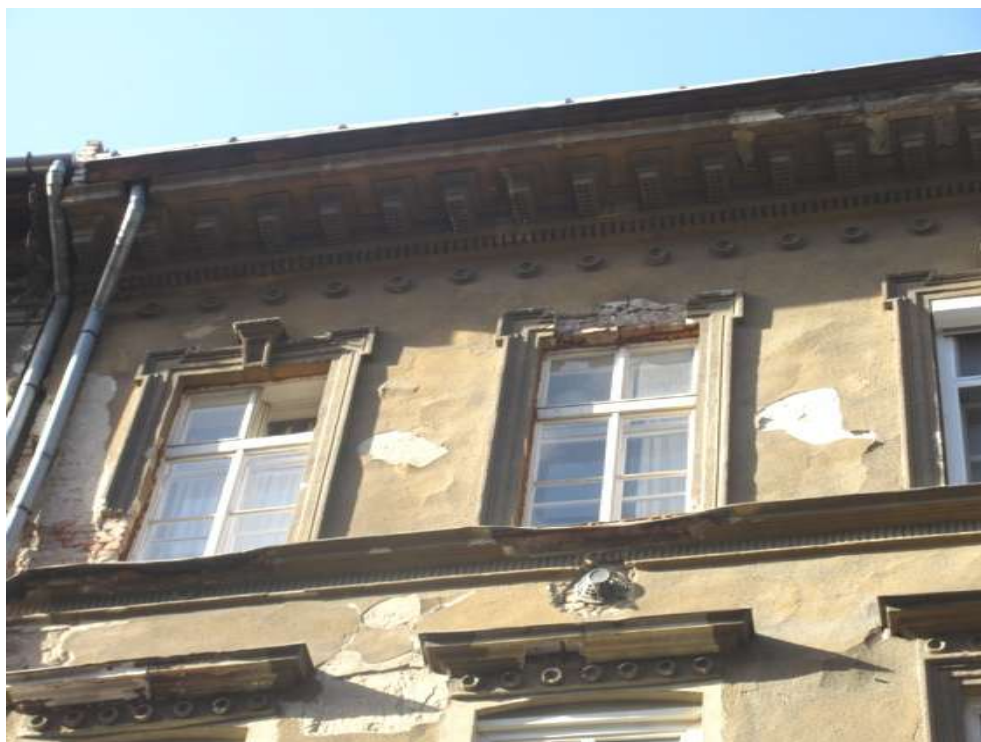
108.,109. A III. emeleti oldalhomlokzat bal és jobb oldali szakasza - eredeti építéskori, műemléki értékű nyíláskiosztás és neoreneszánsz tagozati díszítések. Az ablakok nyílászárói újak

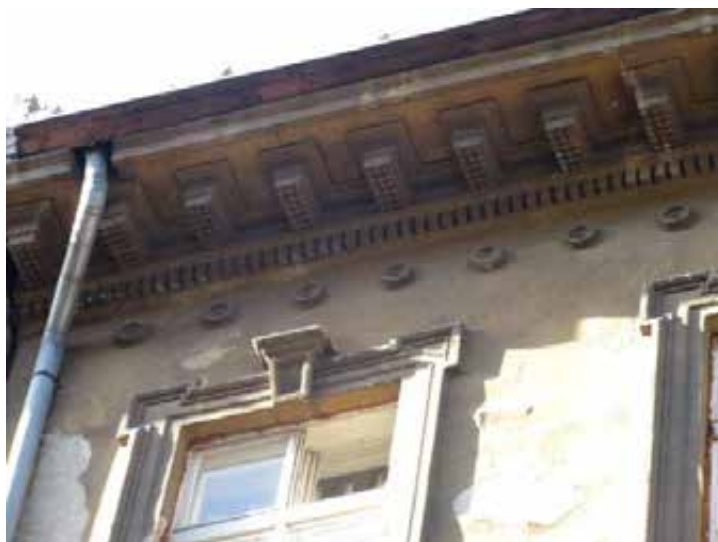
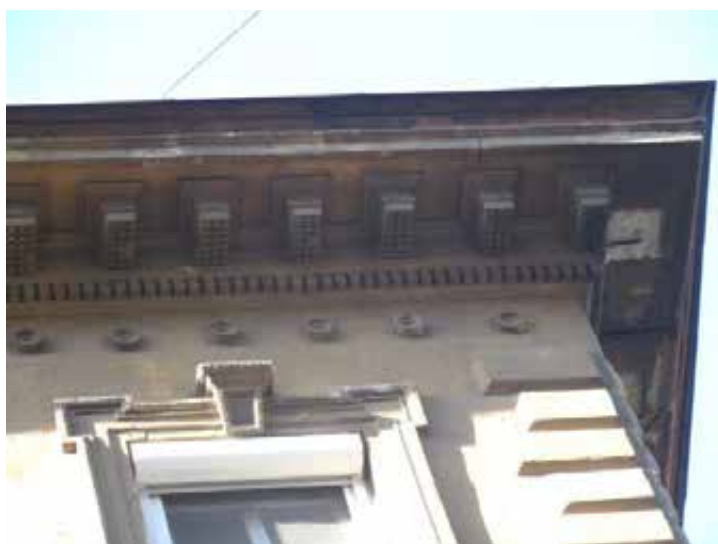
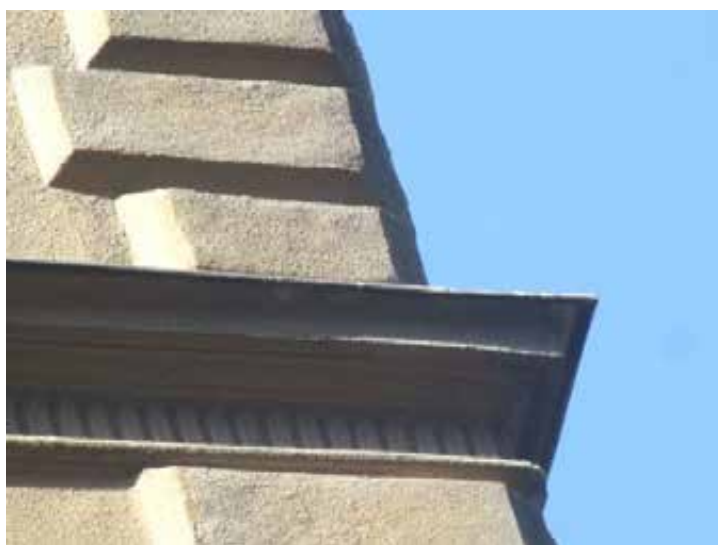
110.-113. Az oldalhomlokzat koronázó főpárkányának és a II. emelt fölötti övpárkányának a részletei – *eredeti építéskori, műemléki értékű szerkezetek*

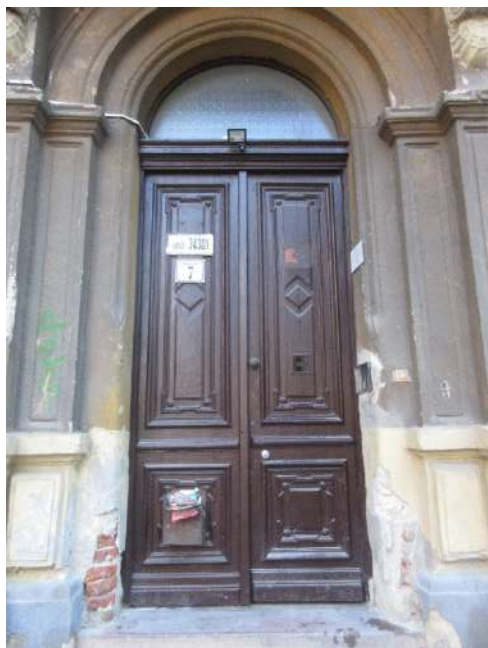
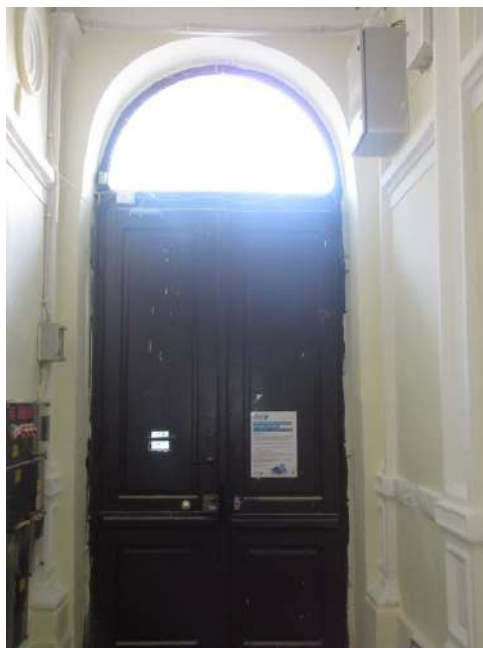
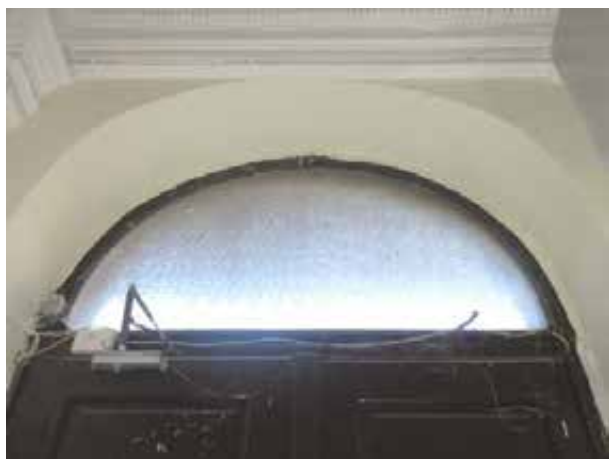
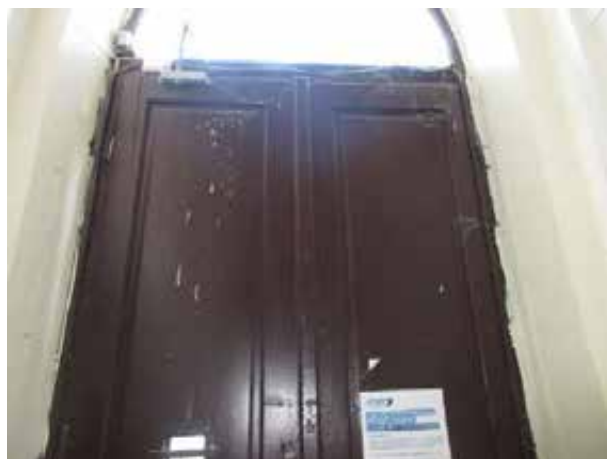
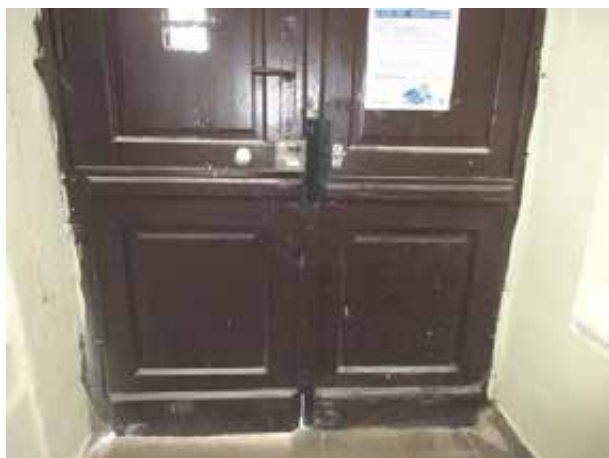
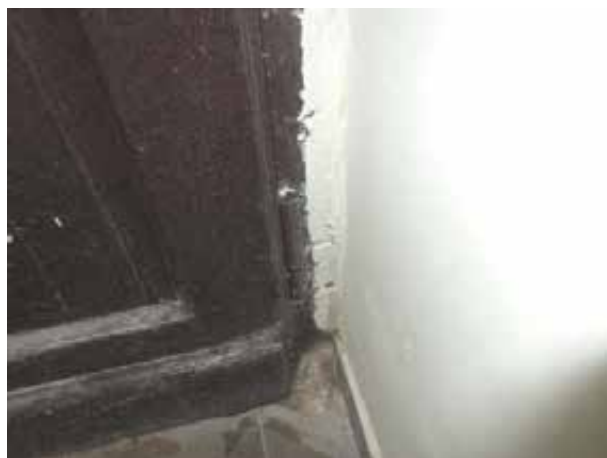
114.-119. A bejárat kapu külső és vbelső nézete, valamint belső részletei – a félköríves záradékú, felülvilágító kétszárnyú bejárat kapu asztalos-szerkezete építéskori, műemléki értékű szerkezet. A kapu vasalatai részben újak, csak a belső Ny-i oldalon maradt meg az eredeti diópánt

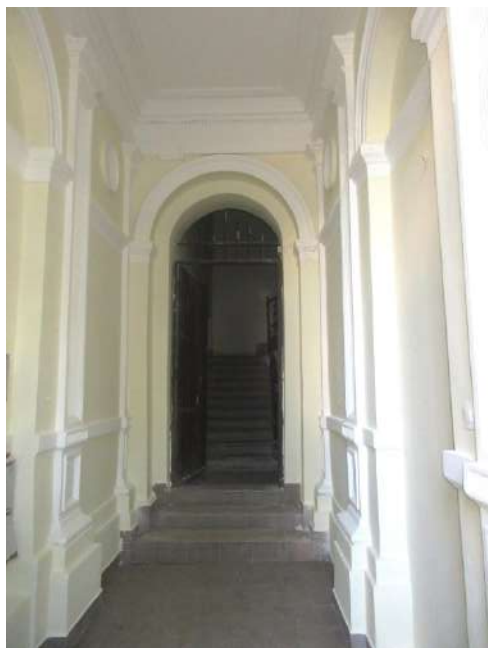
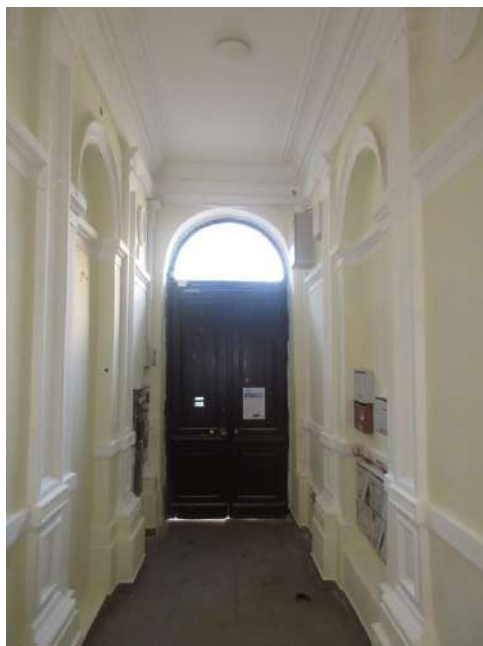
120.,121. A kapualj nézete a lépcsőház és a tér felé - a tükrös kialakítású síkmennyezetes, fejezetes lizénákkal tagolt, stukkódíszes kapualj kialakítása és szerkezete, valamint tagozati díszítései 1874-ben készült, műemléki értékű szerkezetek és díszítőelemek

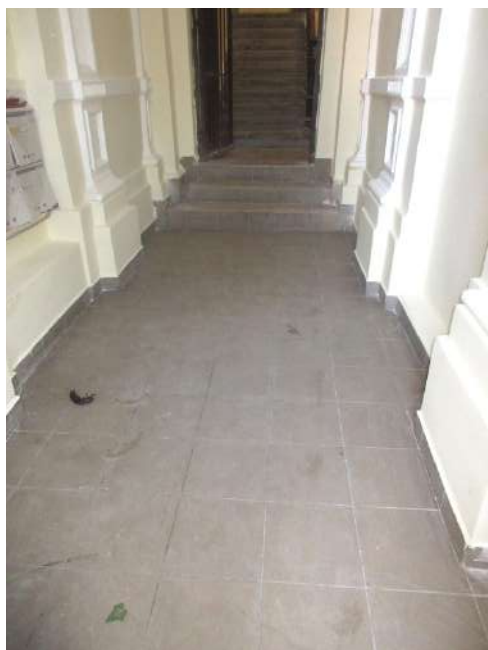
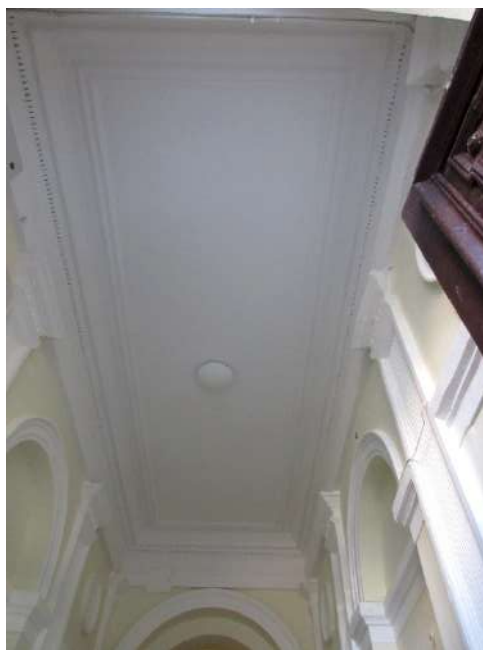
122.,123. A kapualj padozata és mennyezete – a járófelület drappos kerámia lapburkolat új, silány burkolat, a tagozatos, tükrös síkmennyezet építéskori, műemléki értékű elem

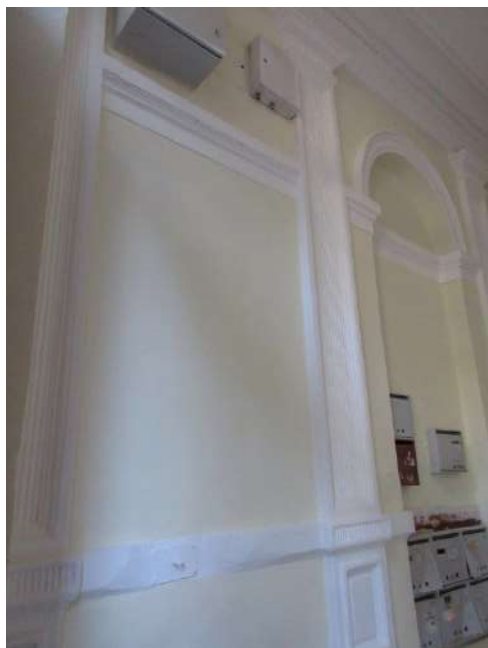
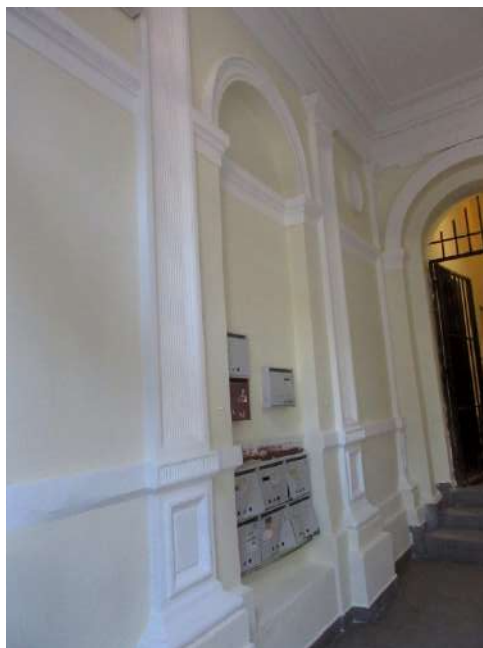
124.,125. A kapualj bal (É-i) oldalfalának nézete a lépcsőház felé – *eredeti építéskori, műemléki értékű kialakítás*

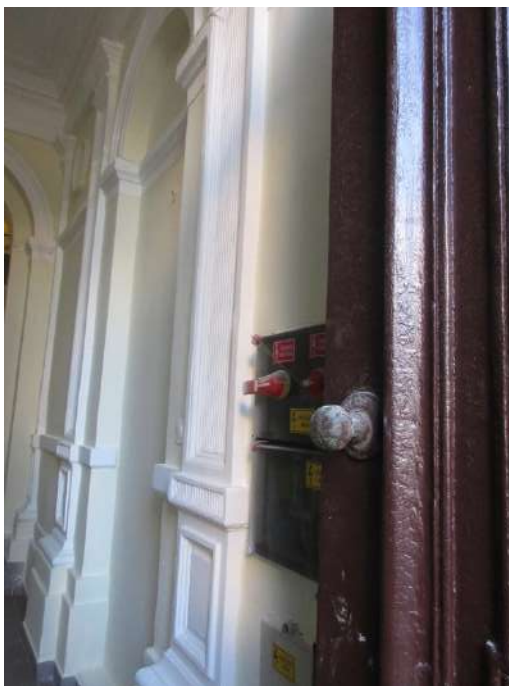
126. A kapualj jobb (Ny-i) oldalfalának nézete lépcsőház felé – *eredeti építéskori, műemléki értékű kialakítás*

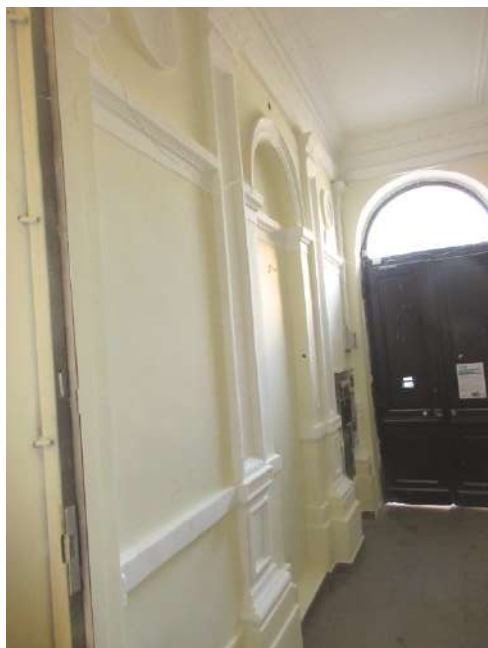
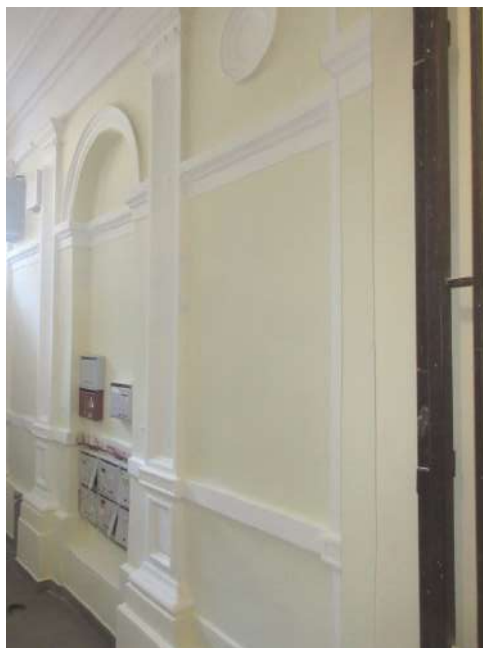
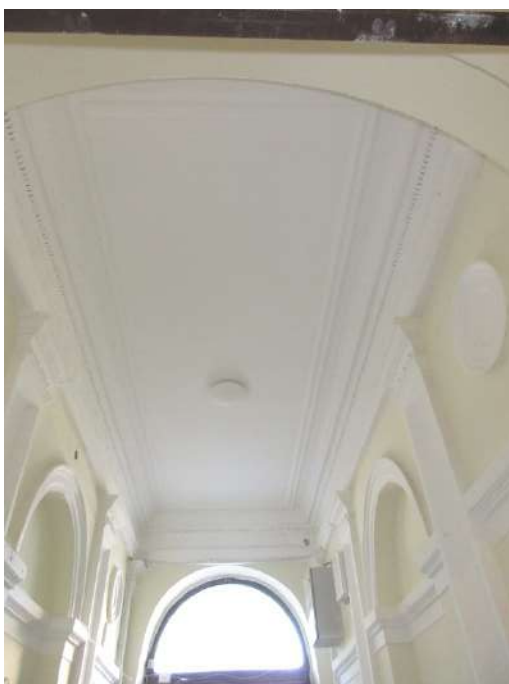
127.-129. A kapualj bal (Ny-i) és jobb (É-i) oldalfalának és mennyezetének nézete a tér felé –
eredeti építéskori, műemléki értékű kialakítás

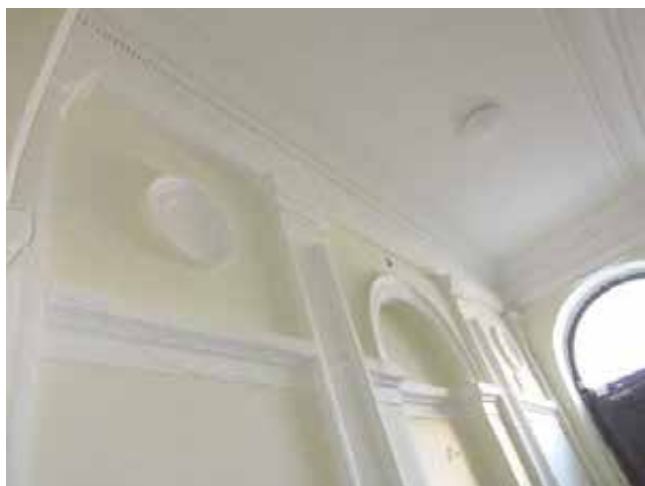
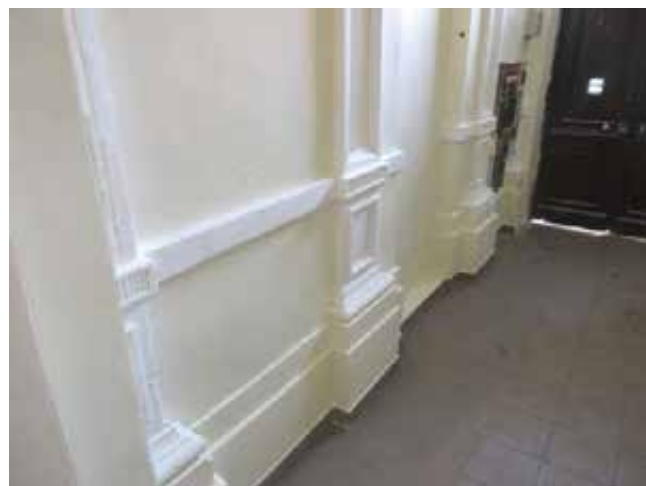
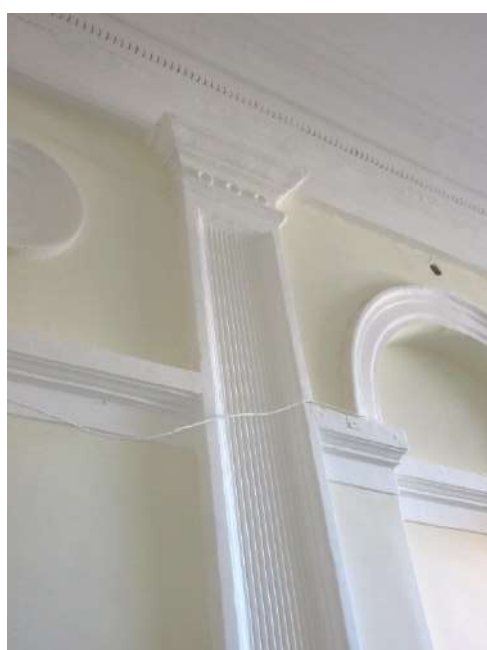
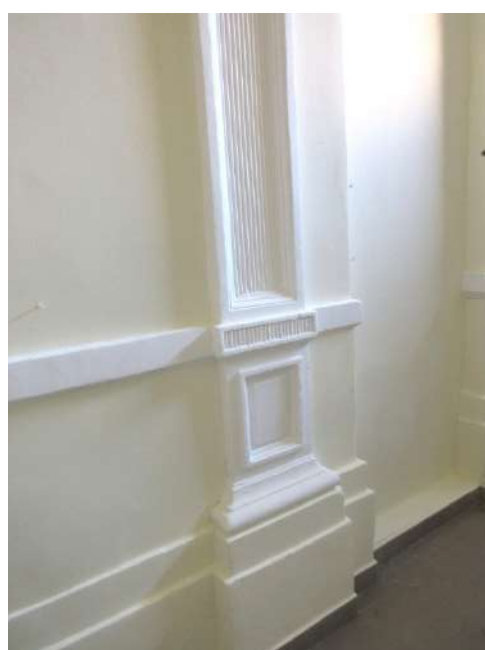
130.,131. A kapualj stukkódíszítésének részletei: lábazat, pátkány, lizénák, tárcsadíszek, stb -
műemléki értékű díszítőelemek

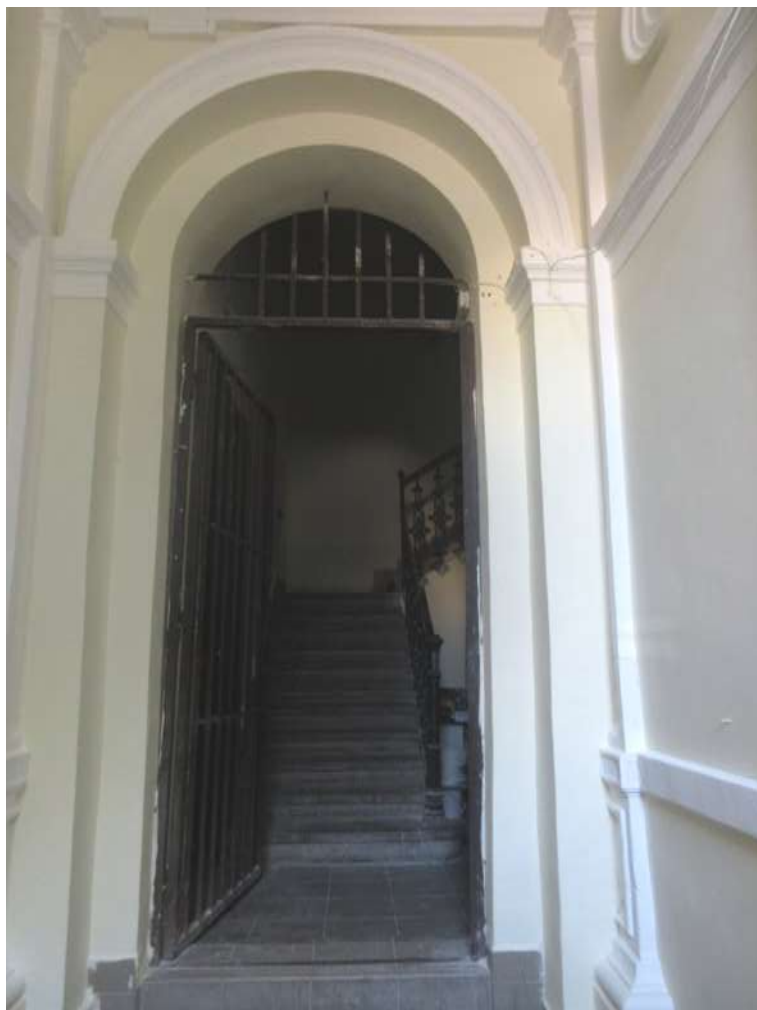
132.,133. A kapualj DK-i oldalfala a lépcsőházba vezető nyílással és az előlépcső – *a lizénákkal által határolt félköríves záradékú ajtónyílás* eredeti építéskori kiképzés. A kapualjból a lépcsőházi szintre vezető lépcső is építéskori, de a lépcsőfokok jelenlegi kerámia lapburkolat új, igénytelen burkolat. A fémrácsos ajtó is új, igénytelen nyílászáró

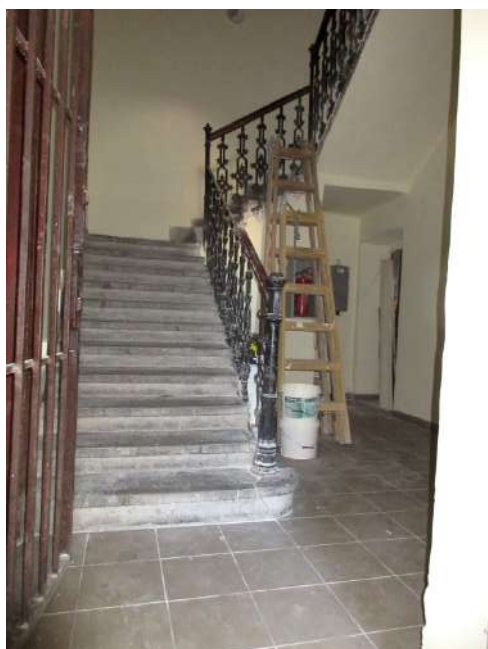
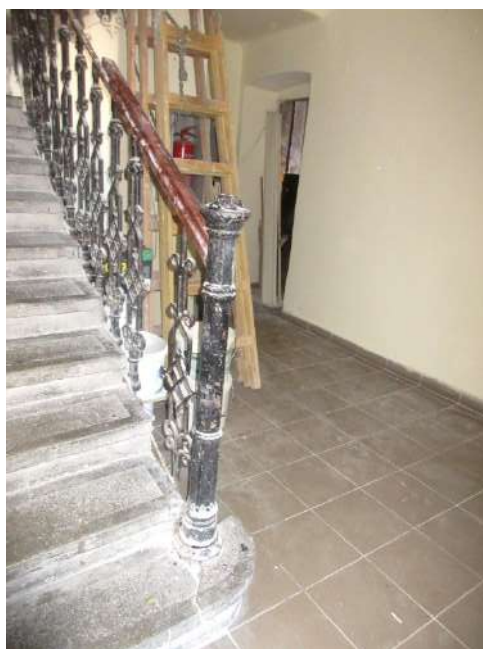
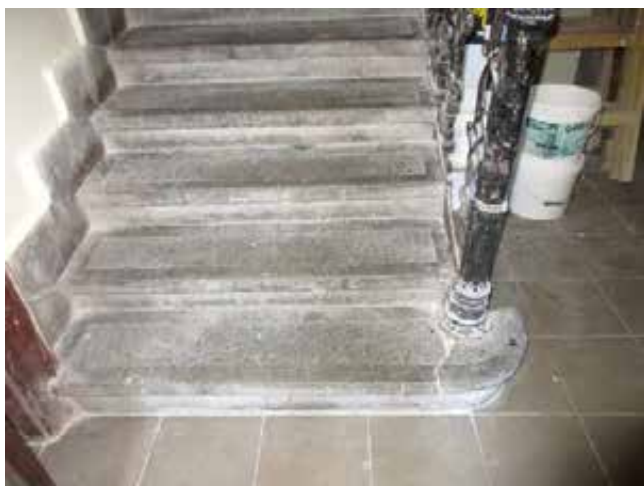
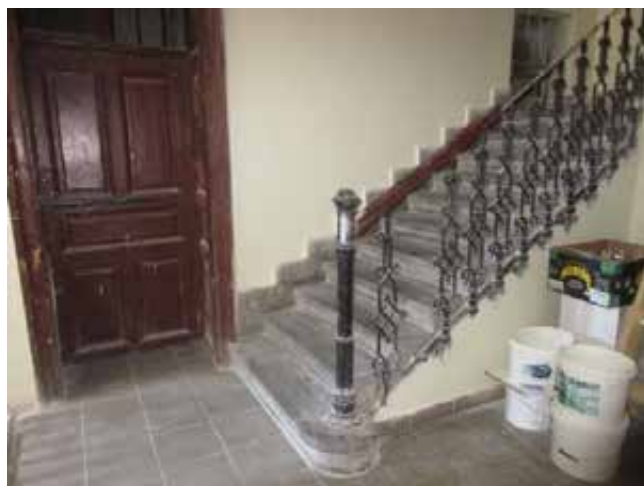
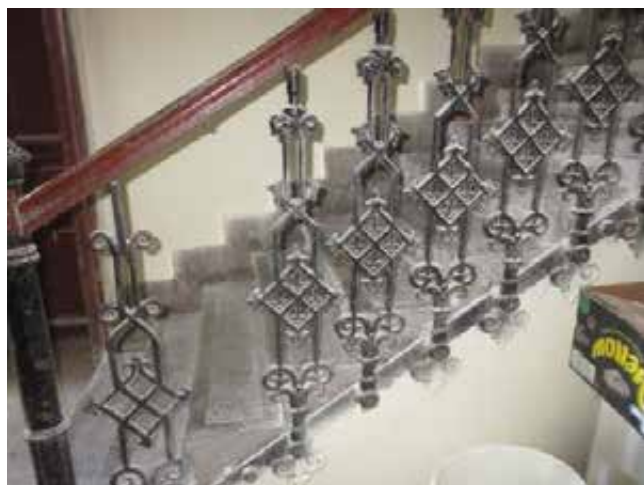
134.-139. A lépcsőház földszinti pihenőjéről induló lépcsőkar nézetei és a lépcsőfokok és korlát részletei – a háromkarú, mészke szerkezetű, de műke burkolatos, díszes öntöttvas korláttal határolt lépcső szerkezete és korlátja eredeti építéskori, műemléki értékű elem

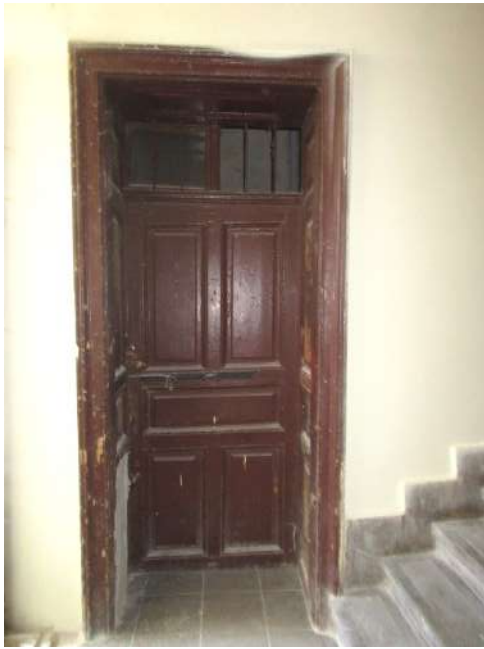
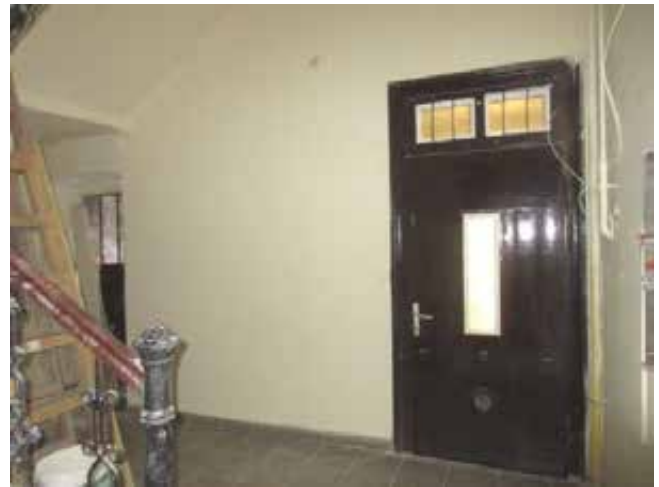
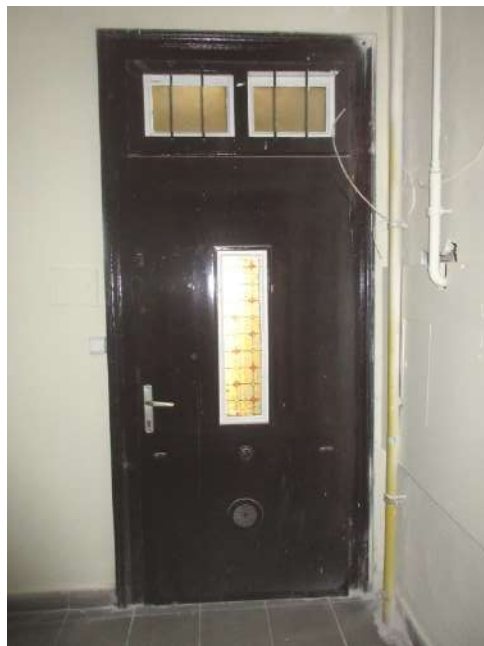
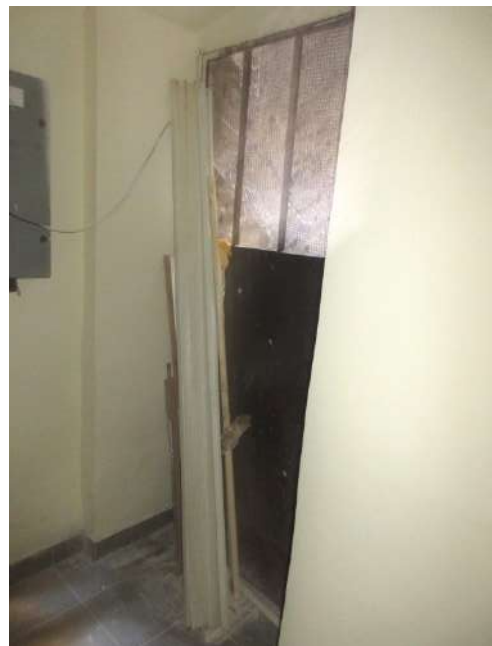
140.-143. A lépcsőház földszinti pihenőjén elhelyezkedő ajtók - az ÉK-i oldalfalon lévő, Klauzál utcai üzletbe nyíló egyszárnyú fa ajtó építéskori nyílászáró, a DNy-i falon lévő egyszárnyú fa ajtó és a világítóudvarba vezető fém ajtó új nyílászárók

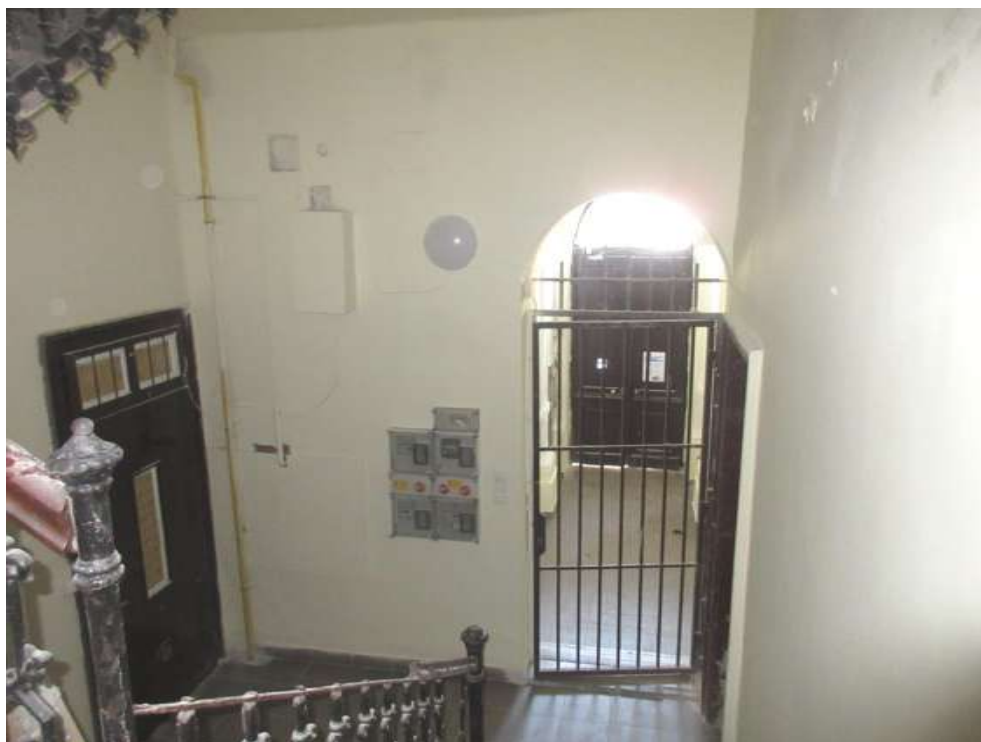
144.,145. A földszinti pihenő felülnézete a kapualji bejáráttal és a padlóburkolattal – a földszinti járófelület új, a kapualji burkolattal megegyező, 2004 után készült kerámia lapburkolat

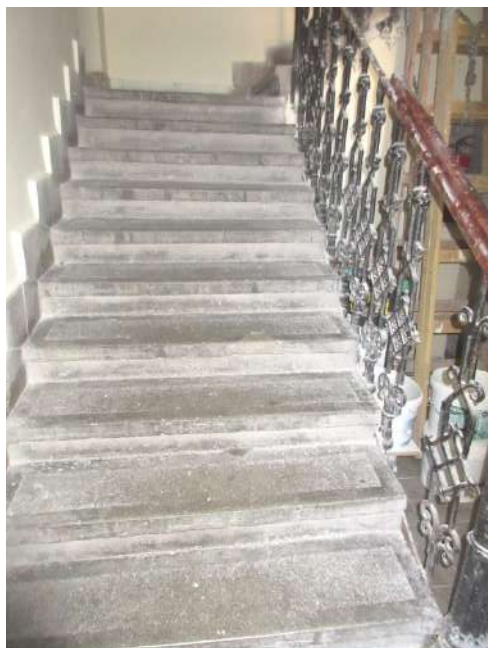
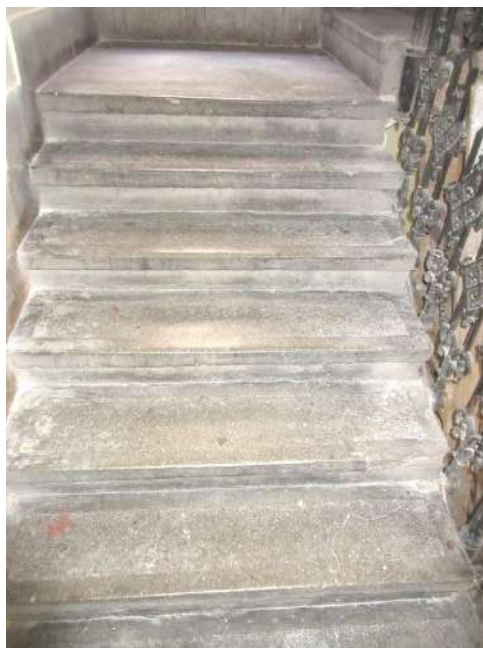
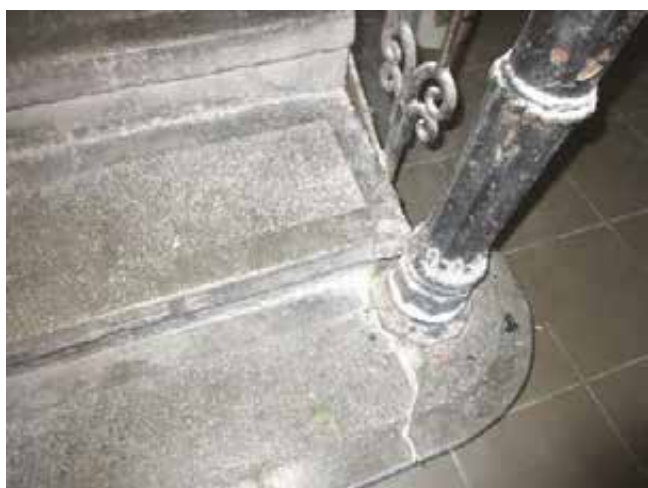
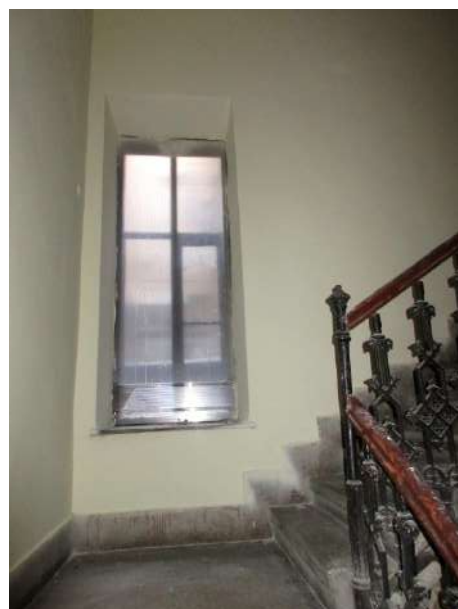
146.-149. A földszintről az I. emeletre haladó lépcsőkar és a félemeleti pihenő nézetei, valamint a képcső részlete – a lépcső eredeti építéskori, műemléki értékű szerkezet, megerősítése és a lépcsőfokok műkő borítása 1962-ben készült. A lépcsőfordulón kőlemez van, a világítóudvarra néző ablak építéskori. A díszes öntöttvas korlátis építéskori, műemléki értékű szerkezet

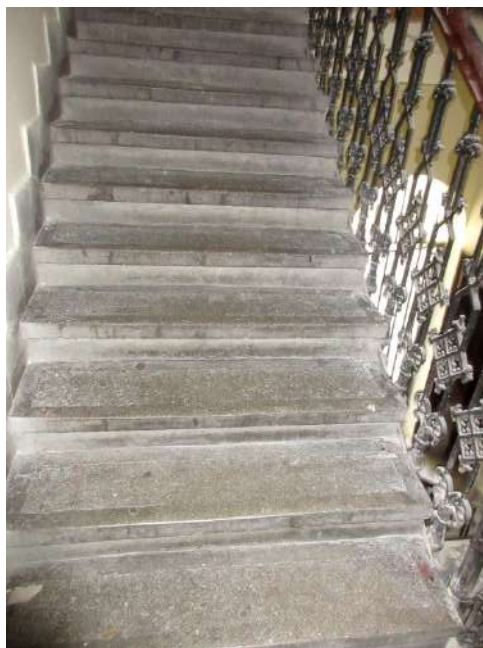
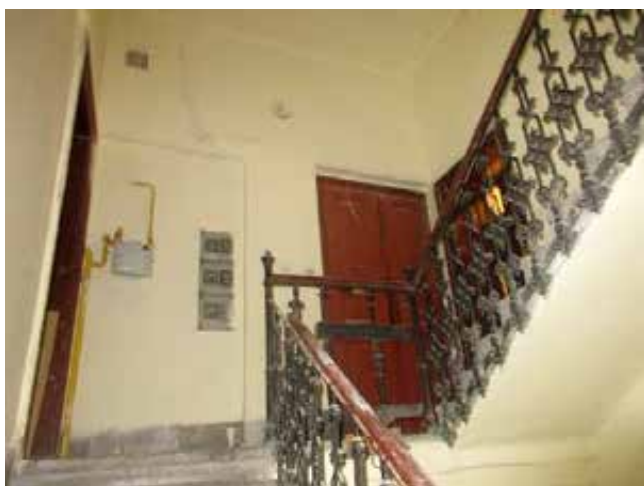
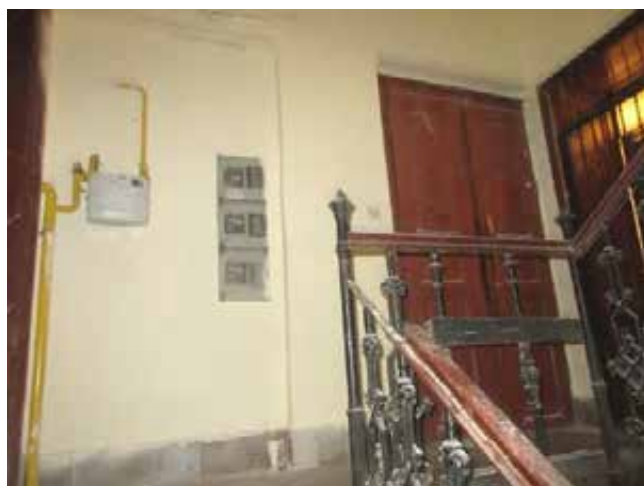
150.-153. Az I.emeletre haladó lépcsőkar és az I. emeleti pihenő nézetei – *a lépcső és korlátja eredeti építéskori, műemléki értékű szerkezetek. Az I. emeleti pihenő járófelülete is eredeti építéskori kőlemez, a kétszárnyú lakásbejárati ajtó építéskori nyílászáró*

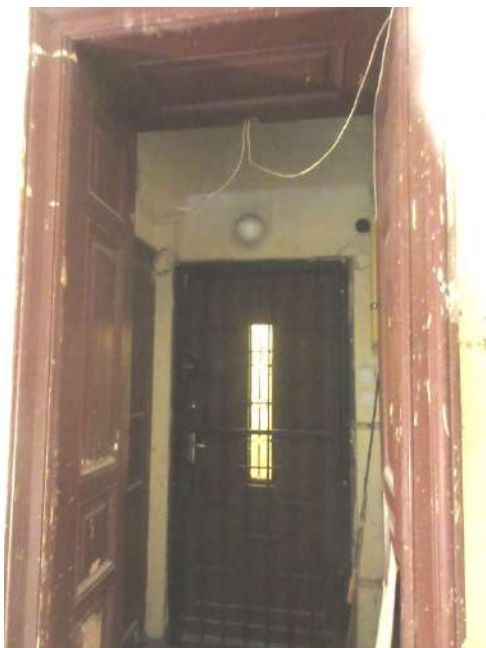
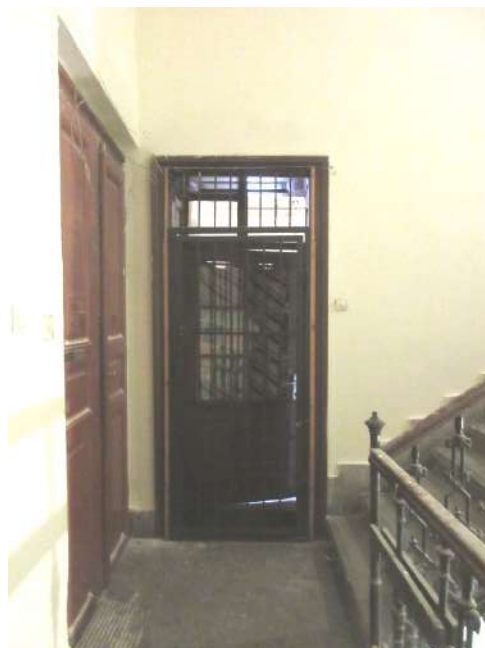
154.-157. Az I. emeleti pihenőn elhelyezkedő lakásbejárati ajtók és a pihenő felülnézete – a pihenő két oldaláról nyíló egyszárnyú lakásbejárati ajtók új nyílászárók, csak a középső, ÉNy-i falon álló kétszárnyú ajtó nyílása és nyílászárója eredeti építéskori
