BUDAPEST VII. KLAUZÁL TÉR 7. SZ. LAKÓHÁZ

ÉPÍTÉSTÖRTÉNETI DOKUMENTÁCIÓ ÉS RÉSZLEGES ÉRTÉKLELTÁR

2023. október

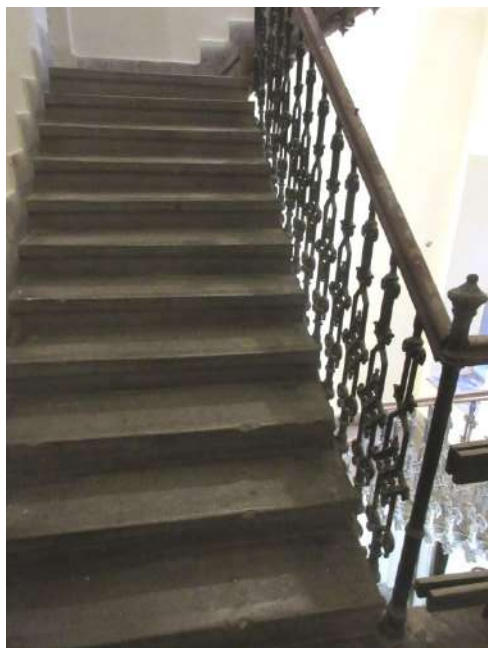
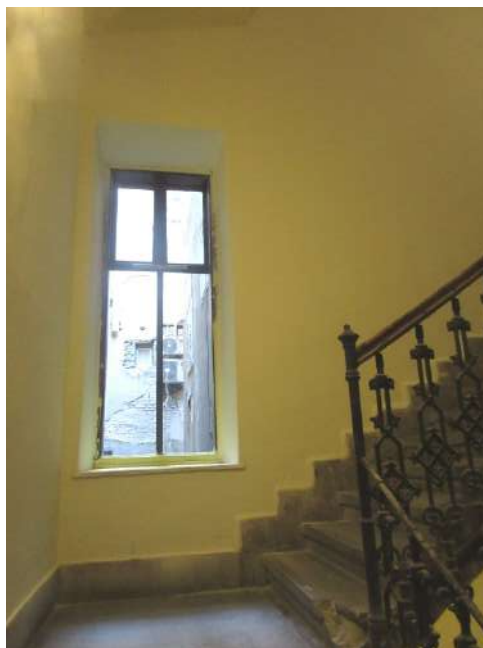
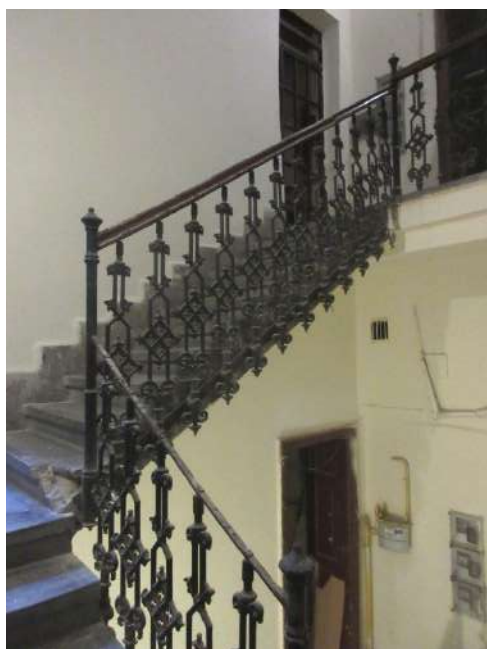
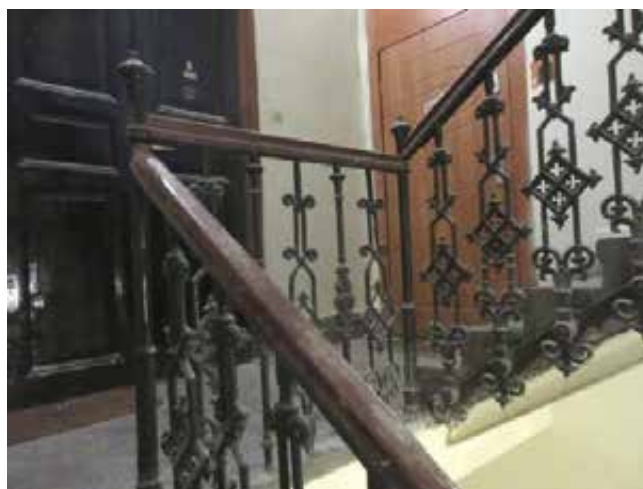
158.-162. A II. emeletre haladó lépcsőkar, a lépcsőforduló és a II. emeleti pihenő nézetek – a lépcső és korlátja eredeti építéskori, műemléki értékű szerkezetek. A lépcsőforduló és a II. emeleti pihenő járófelülete is eredeti építéskori kőlemez, a világítóudvarra néző ablak építéskori

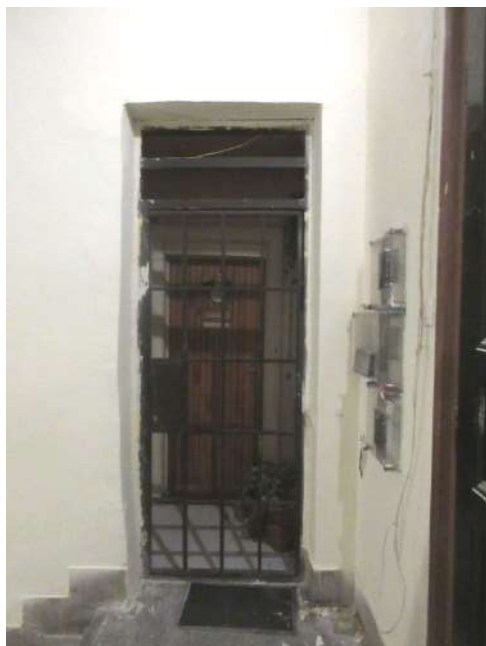
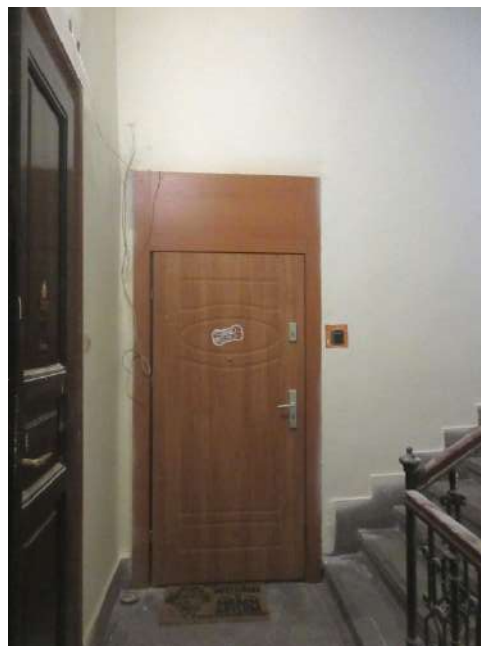
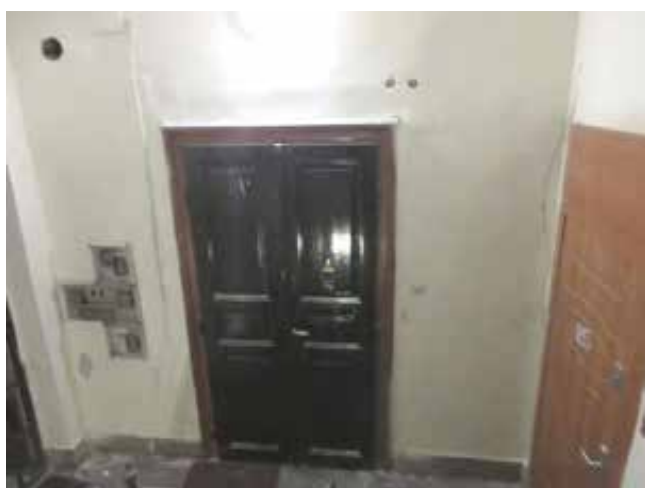
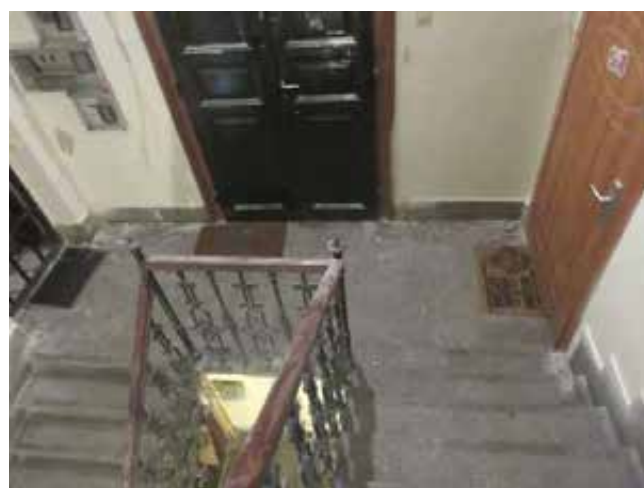
163.-166. A II. emeleti pihenőn elhelyezkedő lakásbejáratok és a pihenő felülnézete – a pihenő két oldaláról nyíló egyszárnyú lakásbejáratok új, igénytelen nyílászárók, csak a középső, ÉNy-i falon álló kétszárnyú ajtó nyílása és nyílászárója eredeti építéskori

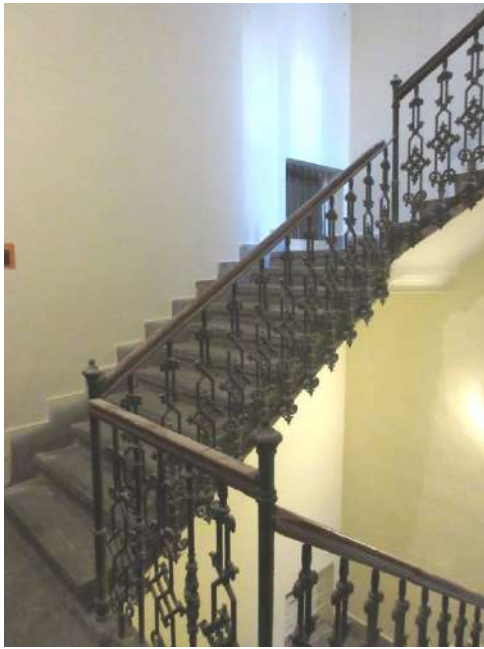
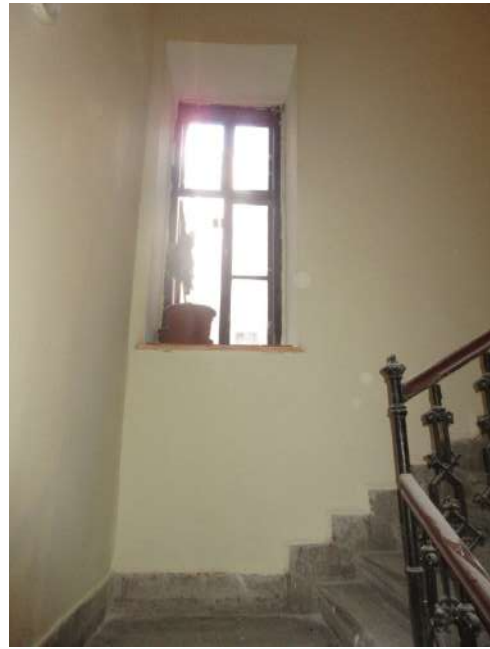
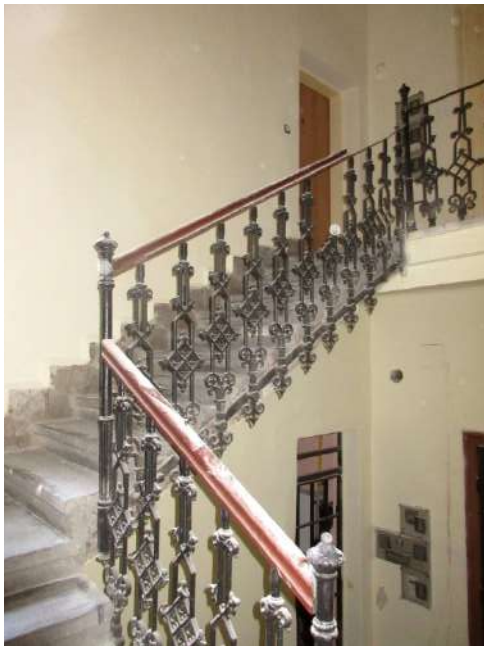
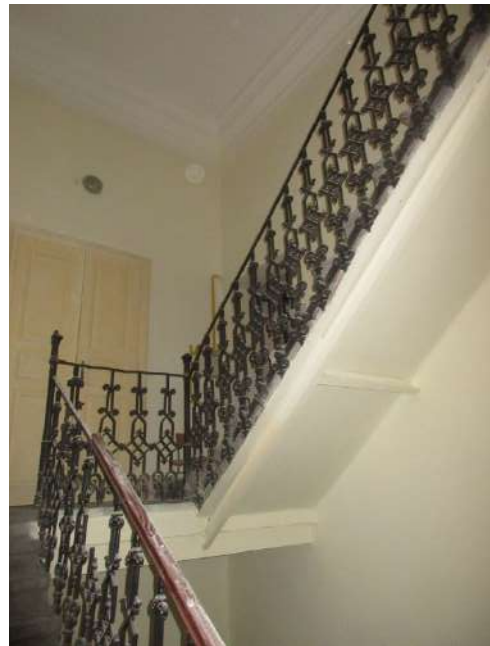
167.-170. A III.emeletre haladó lépcsőkar, a lépcsőforduló és a padlásszintre vezető lépcsőkar nézetei – a lépcső és korlátja eredeti építészeti, műemléki értékű szerkezetek. A lépcsőforduló és a II. emeleti pihenő járófelülete is eredeti építészeti kőlemez, a világítóudvarra néző ablak építészeti

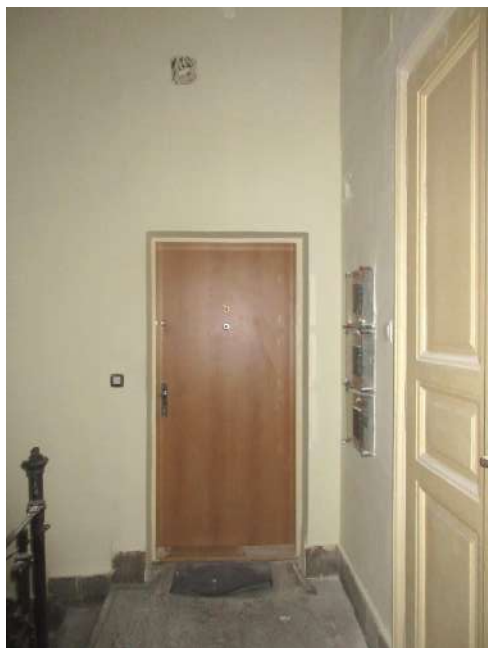
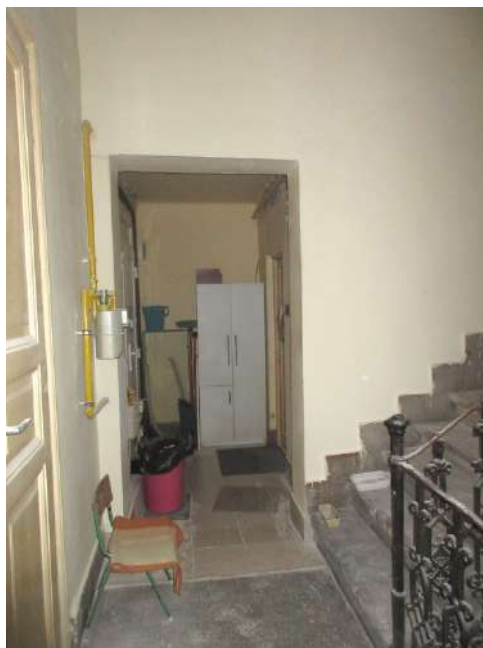
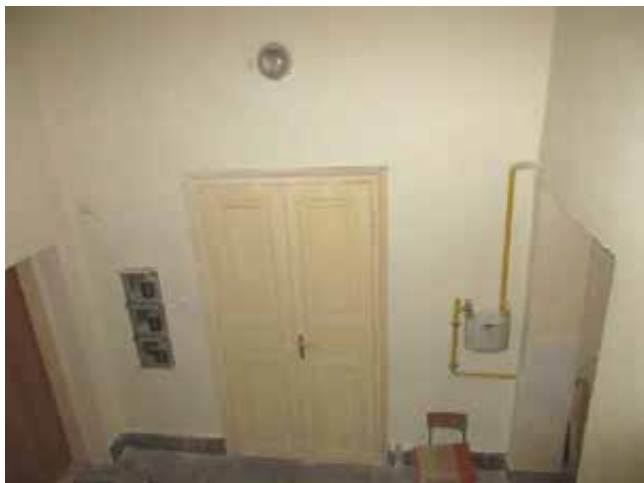
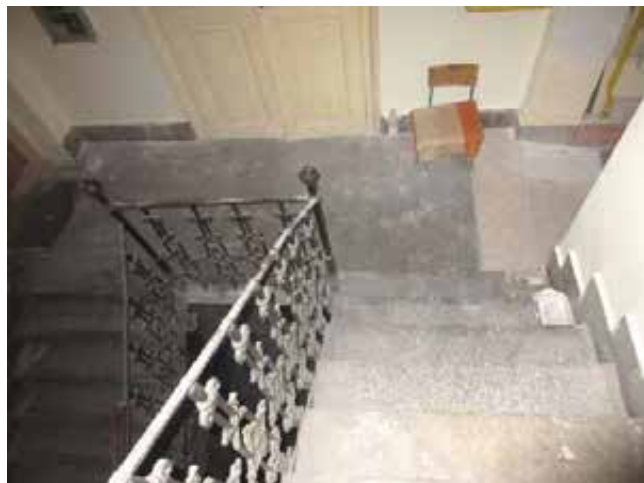
171.-174. A III. emeleti pihenőn elhelyezkedő lakásbejárati ajtók és a pihenő felülnézete – a pihenő két oldaláról nyíló egyszárnyú lakásbejárati ajtók új, igénytelen nyílászárók, csak a középső, ÉNy-i falon álló kétszárnyú ajtó nyílása és nyílászárója eredeti építéskori

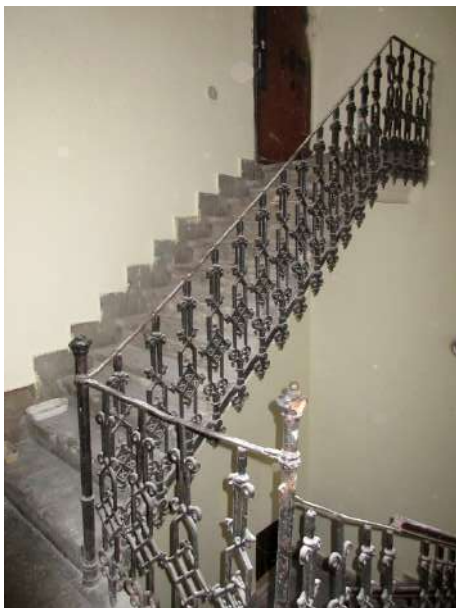
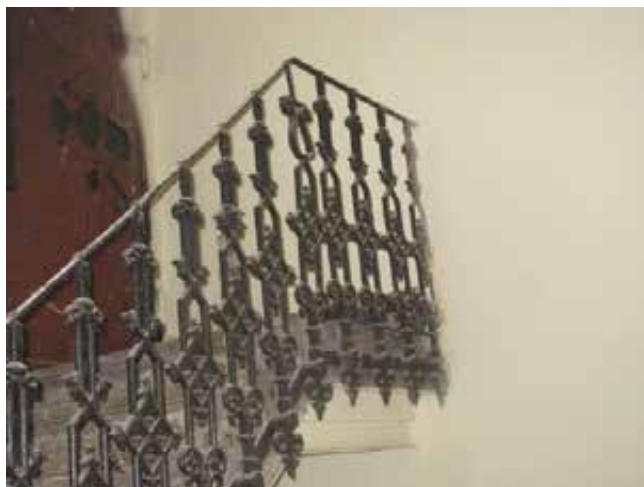
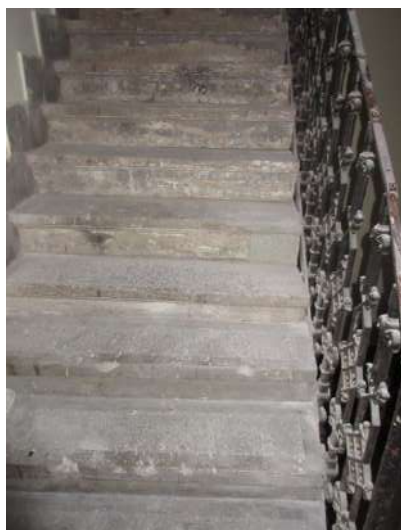
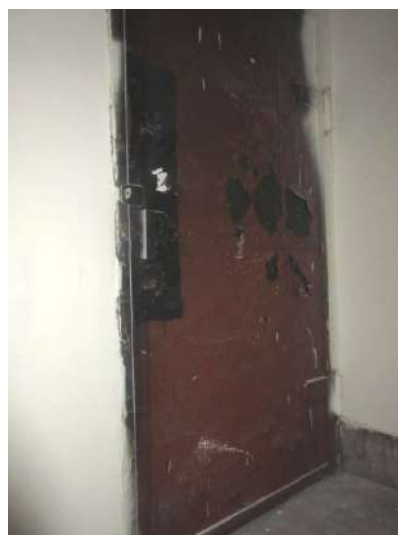
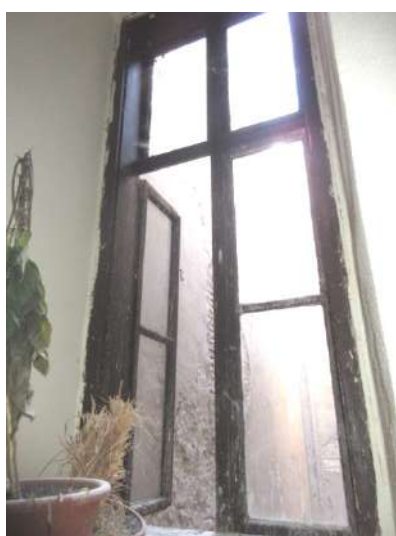
175.-179. A padlásra vezető lépcsőkar és a padlásajtó nézetei, valamint a világítóudvarra néző ablak részlete – a lépcső és korlátja építészeti, műemléki értékű szerkezet. A padlásajtó új, a lépcsőházi ablak építészeti nyílászáró

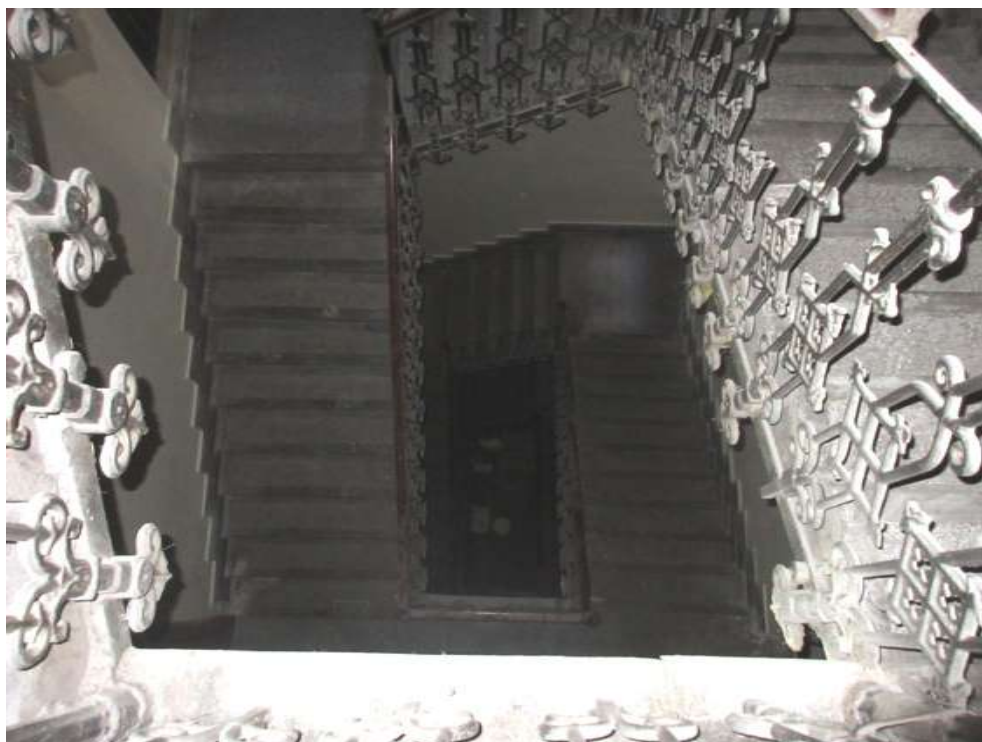
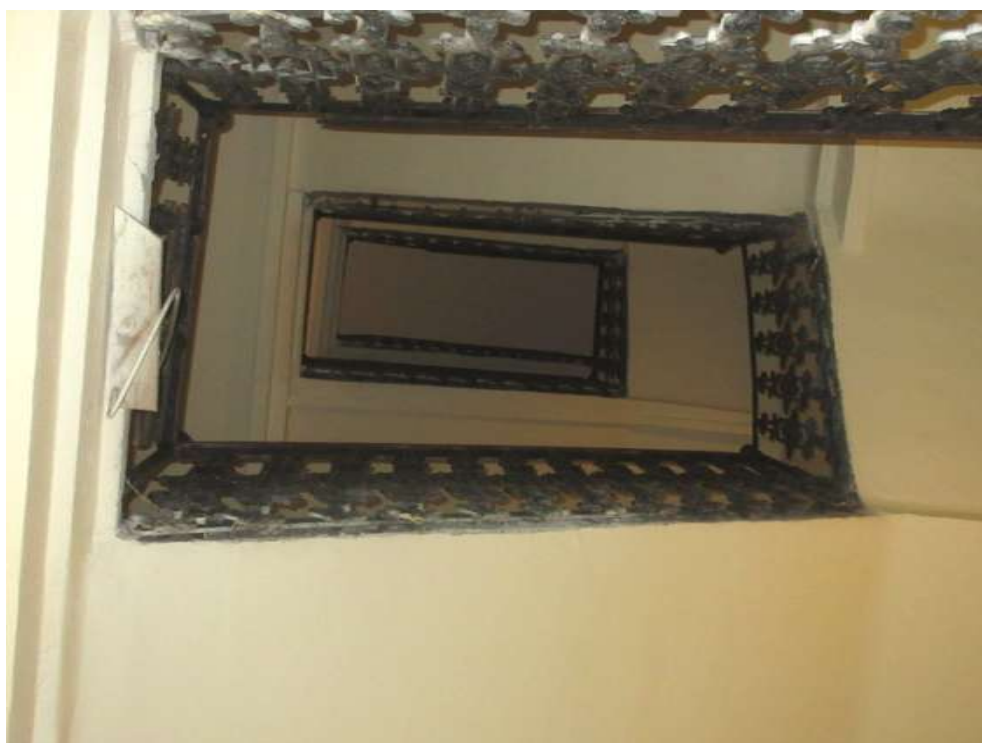
180.,181. A lépcső orsóterének nézete felülnézetből és alulnézetből – műemléki értékű szerkezet

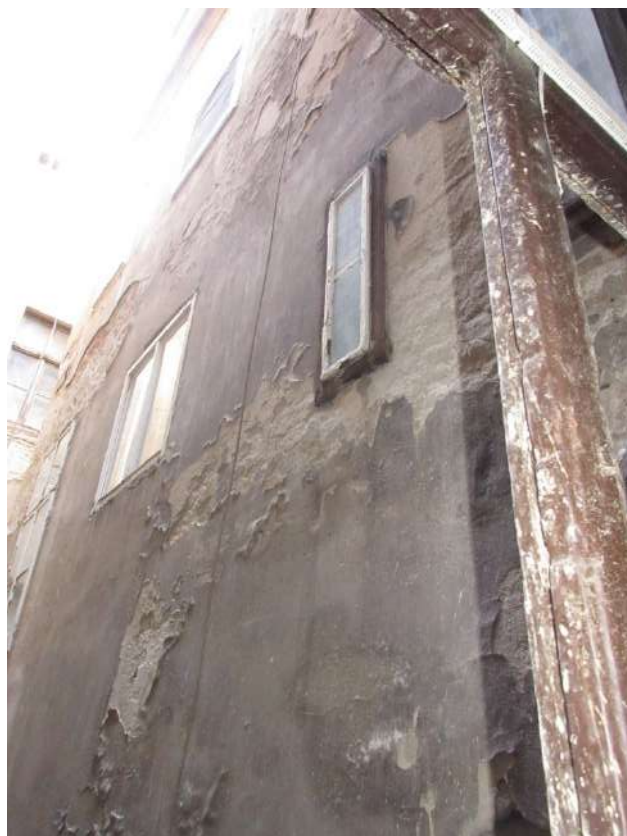
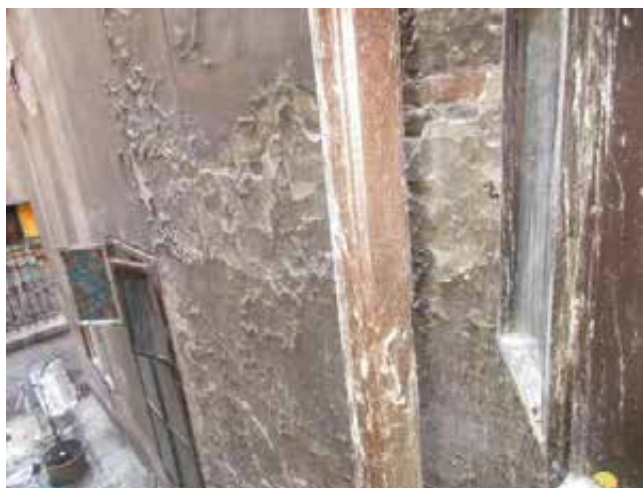
182.,183. A Klausál téri szárny belső homlokzatának nézete – *építéskori kialakítás*

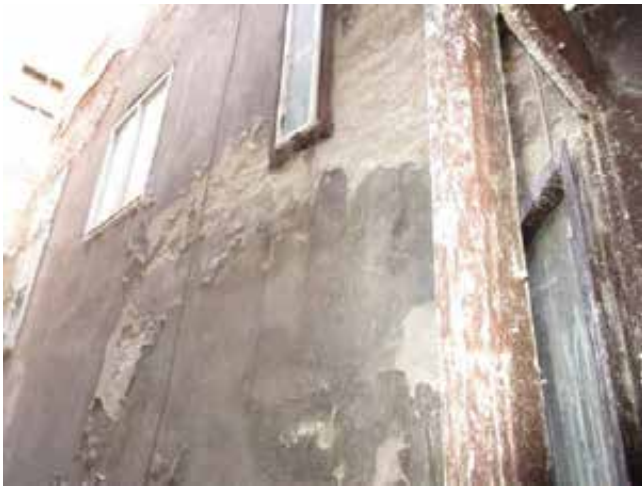
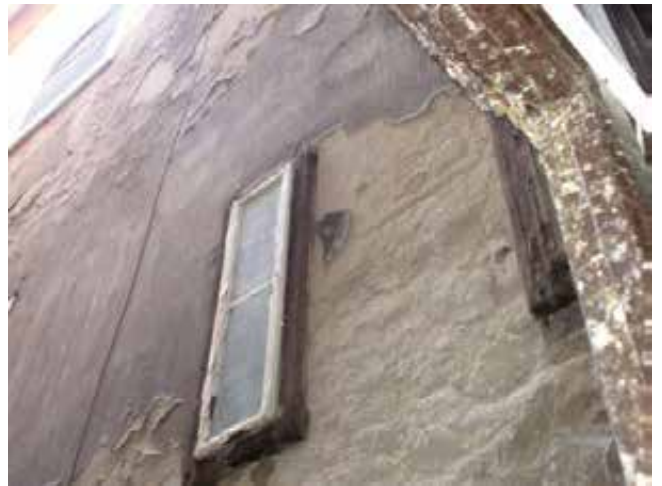
184.,185. A belső udvari homlokzat részletei – építéskori falszerkezet, építéskori és új nyílászárók vegyesen

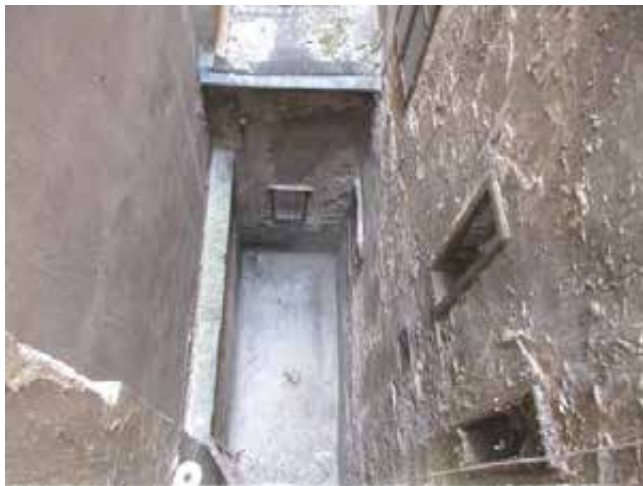
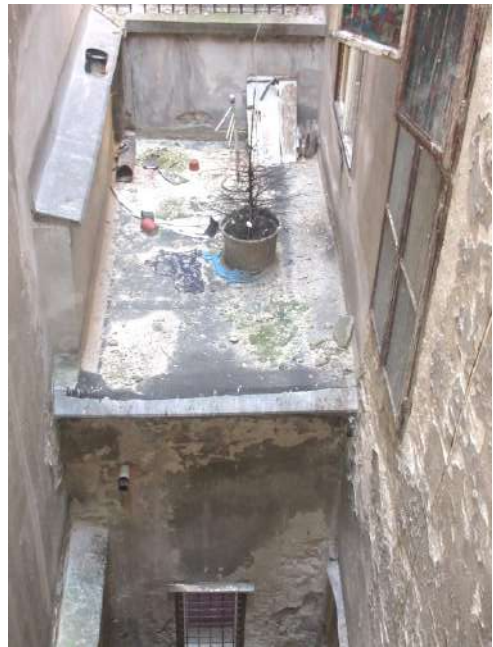
186.,187. A belső udvar nézetei – a világítóudvar DNy-i része az I. emeleten be van építve, ez a beépítés építéskori, már az archív terveken is így van
