BUDAPEST, VII. KIRÁLY UTCA 55. (HRSZ.: 34085)  
MŰEMLÉK ÉPÜLET  
PINCE BONTÁSI és  
HOMLOKZAT FELÚJÍTÁSI TERV

**ÖRÖKSÉGVÉDELMI ENGEDÉLYEZÉSI TERV**

MŰSZAKI LEÍRÁS

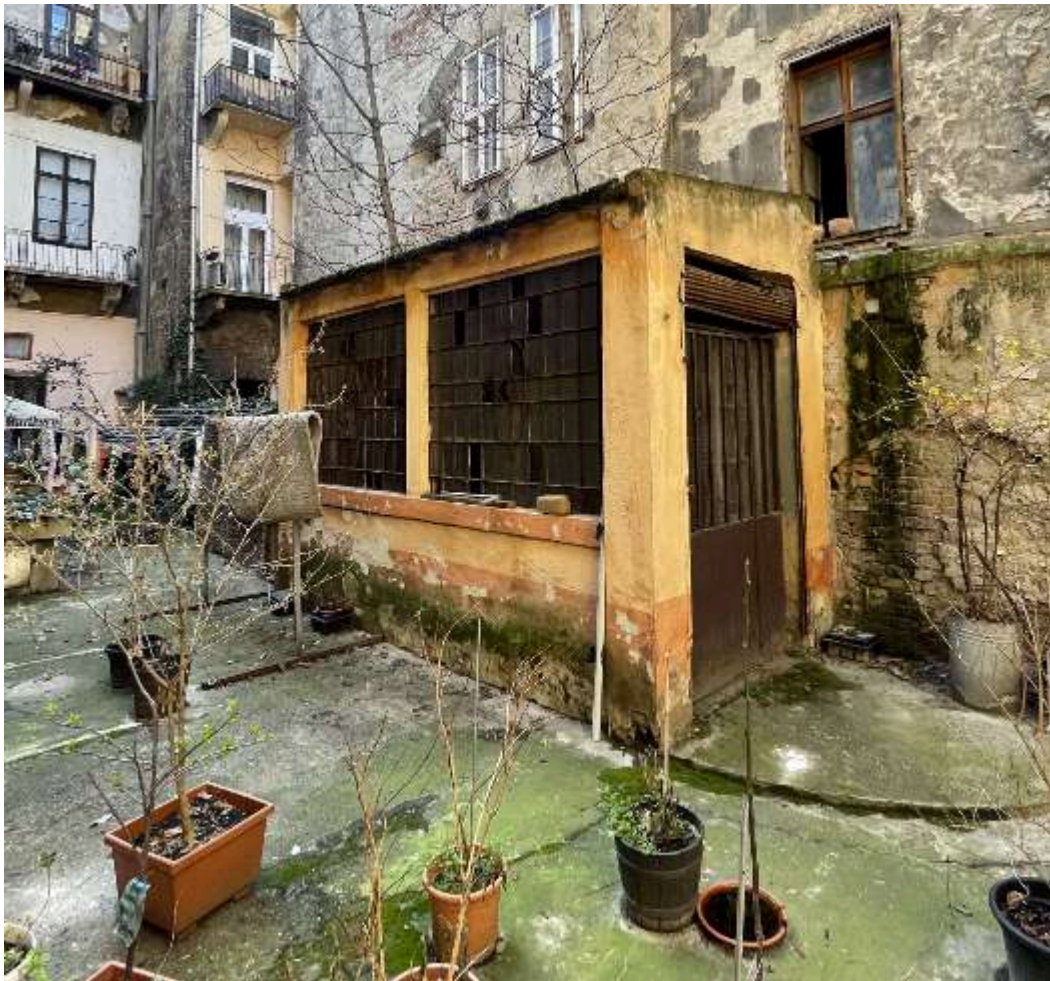
“A belső udvar beton burkolata elhanyagolt, méltatlan az épület értékeihez. Az udvar alatti pince egykori 6 db üvegezett felülvilágítójából mára csak 3 db maradt, amit virágtartóként használnak. Az udvar dél-nyugati telekhatárán egy utólagos építmény áll, amely az udvar alatti pince megközelítését szolgálja. A kis épület és az udvar alatti pince valószínűleg még a II. világháború előtt készült.”

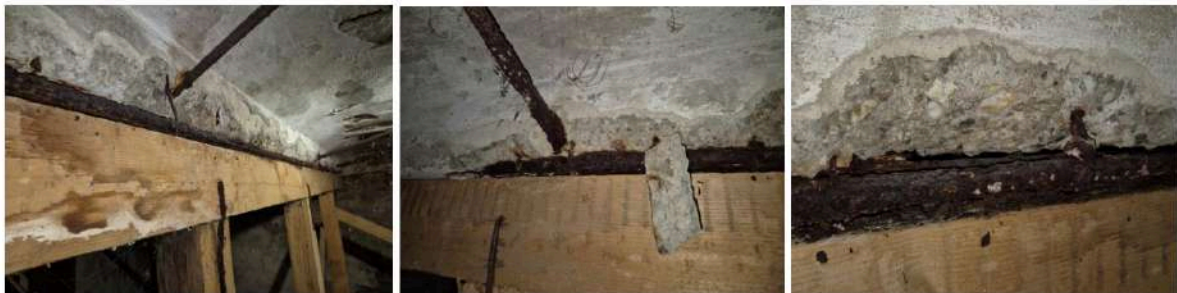
52., 53. és 54. fotók: A vasbeton borda károsodásának nagysága

“Ez a pincefödém szakasz kritikus állapotban van. A falszerkezetekre terhelő vasbetonbordák alsó, húzott szakasza jellemzően erősen károsodott, a betontakarás levált és a húzott betonacélokon olyan mértékű korróziós károsodások láthatóak, hogy több szakaszon az eredetileg 12 mm átmérőjű betonacél cca. 30 mm-re duzzadt! A kengyelek egy része is teljesen tönkrement a korrózió hatására (52., 53. és 54. fotók).”

“A vasbeton bordák alsó betonacéljának a tönkremenetele azért különösen veszélyes, mert a gerenda közepén lévő maximális nyomatékból keletkező húzóerőt az alsó betonacélok veszik fel. A bordák közötti vasbetonlemez, valamint a felülvilágító építmény vasbeton szerkezete szintén erőteljesen rozsdásodik (55. és 56. fotók). A legtöbb helyen levált a betontakarás és láthatóvá váltak a nagymértékben korrodált betonacélok.”

"Mivel a Megbízónk a közeljövőben fel szeretné újítani az épület belső homlokzatait, ezért felhívjuk a figyelmet arra, hogy a munkák megkezdése előtt az udvari pincefödém aládúcolásának a hibáit ki kell javítani. A felújítás során a födém terhelhetőségét korlátozni

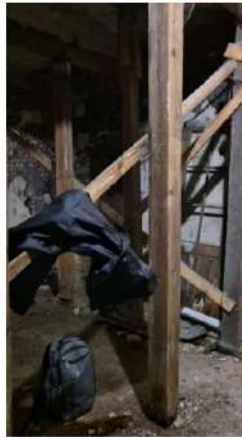
57. fotó: A dúcszerkezet fa oszlopainak egy része nem érintkezik a pincepadlóval!!!

“A vasbeton bordák alatt, azoknak a vonalában, faszerkezetű dúcokkal gyámolították a tönkrement födém szerkezetet (51. fotó). A helyszínen megállapítottuk, hogy a fából készült

dúcszerkezet egy esetleges födémleszakadás esetén nem képes annak megtartására, mert a dúcszerkezet fa oszlopainak egy része a levegőben lóg (nem érintkezik a pincepadlóval!!!) (57. fotó)."

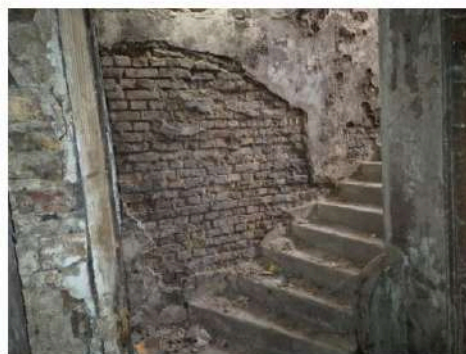
83. fotó: Az udvar alatti pincébe vezető betonlépcső

Az udvar alatti pincébe vezető, udvari felépítményből induló betonlépcső állapota szintén leromlott."

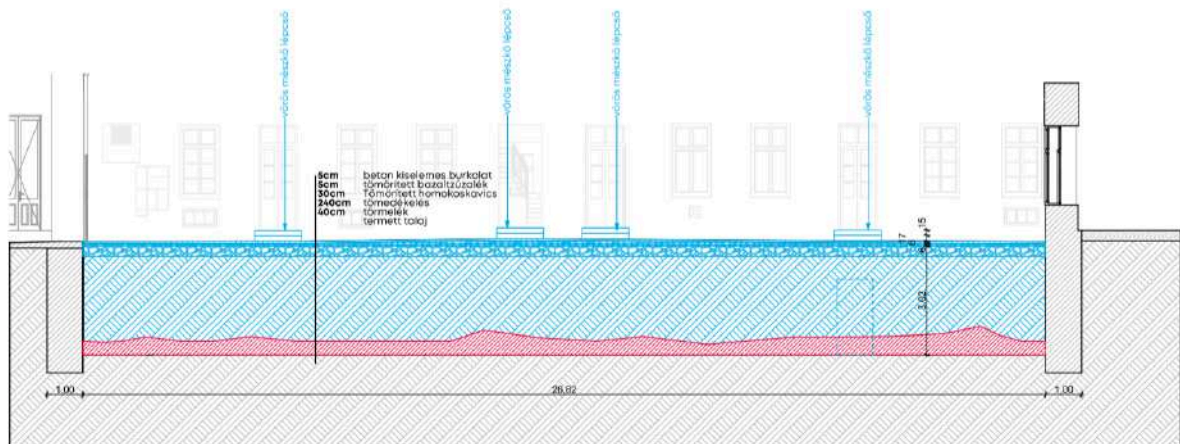
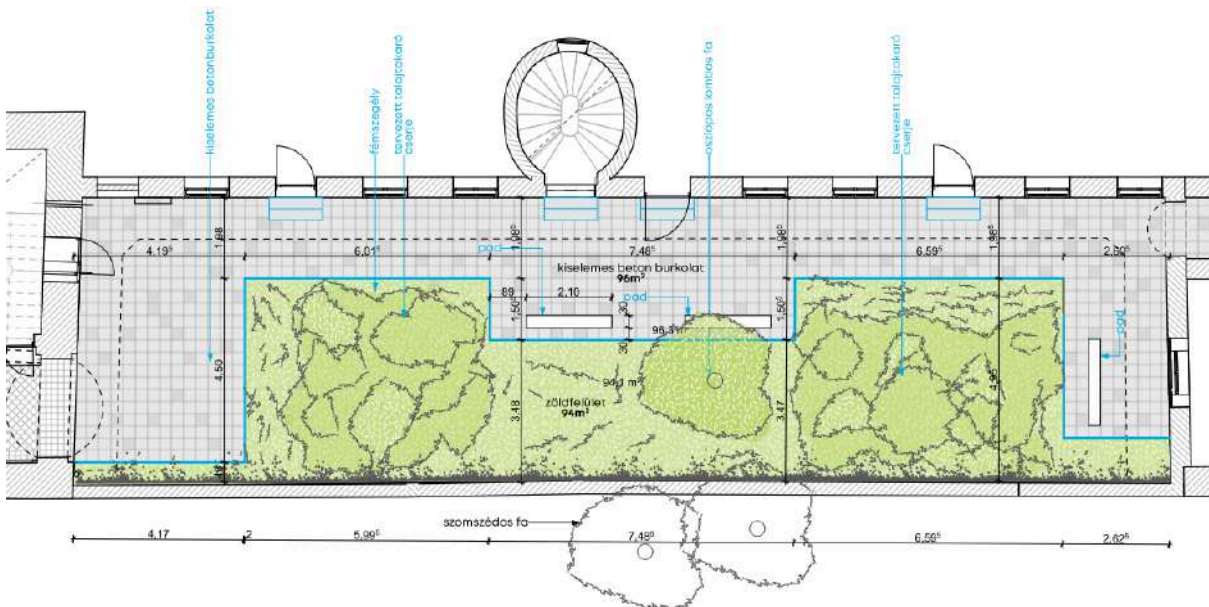
tervezett állapot

**Tömedékelés: csak a meglévő földém bontása/bedöntése, pince feltöltése, körülbelül 50% kiselemes betonburkolat, 50% intenzív növényesítés, 1-2 fa ültetése**

A meglévő földém elbontását követően tömedékelődik az udvar. A tömedékelést az utca felől kell kezdeni és ehhez az első két földémmező szakasz el kell bontani bontóállvány segítségével. Felülről bedolgozható és teríthető a földanyag, ami a megmaradó földémszakaszok alá befolyik. Már kellő magasságban betöltött anyag után lehet kibontani a földém újabb szakaszát, ami már törmelékként a feltöltésbe kerül (nem szükséges bontóállvány). A szakaszos töltés és bontás miatt a megmaradó falszerkezet (udvari hosszfal) mindvégig megtámasztjuk, így állékonysági veszély nincsen.

R1 - Térburkolat

- 4 cm térkő burkolat
- 5 cm bazalt zúzalék ágyazat (4/8mm)
- 25 cm tömörített homokoskavics
- pincefeltöltés

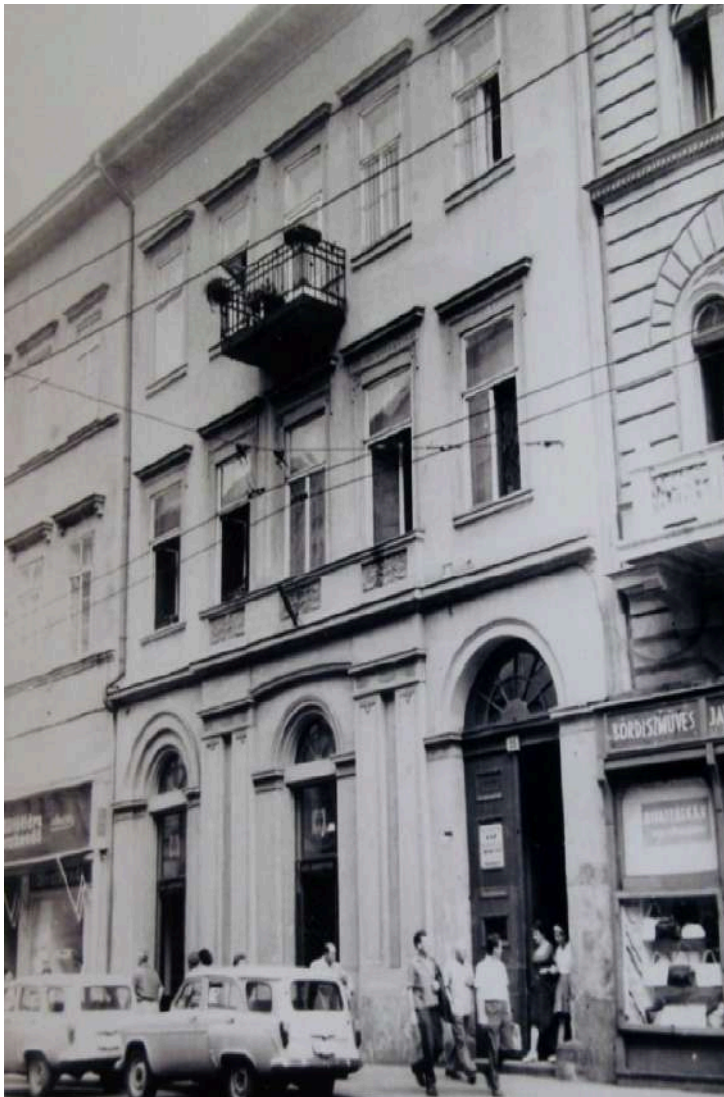
A szakvélemény szerint az erkély ma már hozzátartozik az épület homlokzati megjelenéséhez, de ezzel együtt is kezdeményeztük a tulajdonos felé, hogy bontásra kerüljön. Megbízónktól pozitív választ kaptunk, és a BFKH területi tervtanácsa is támogatta ezt a szándékot, így az erkély megszüntetése után az erkélyajtó helyett újra ablak lesz, és helyreállítjuk az övpárkányt.

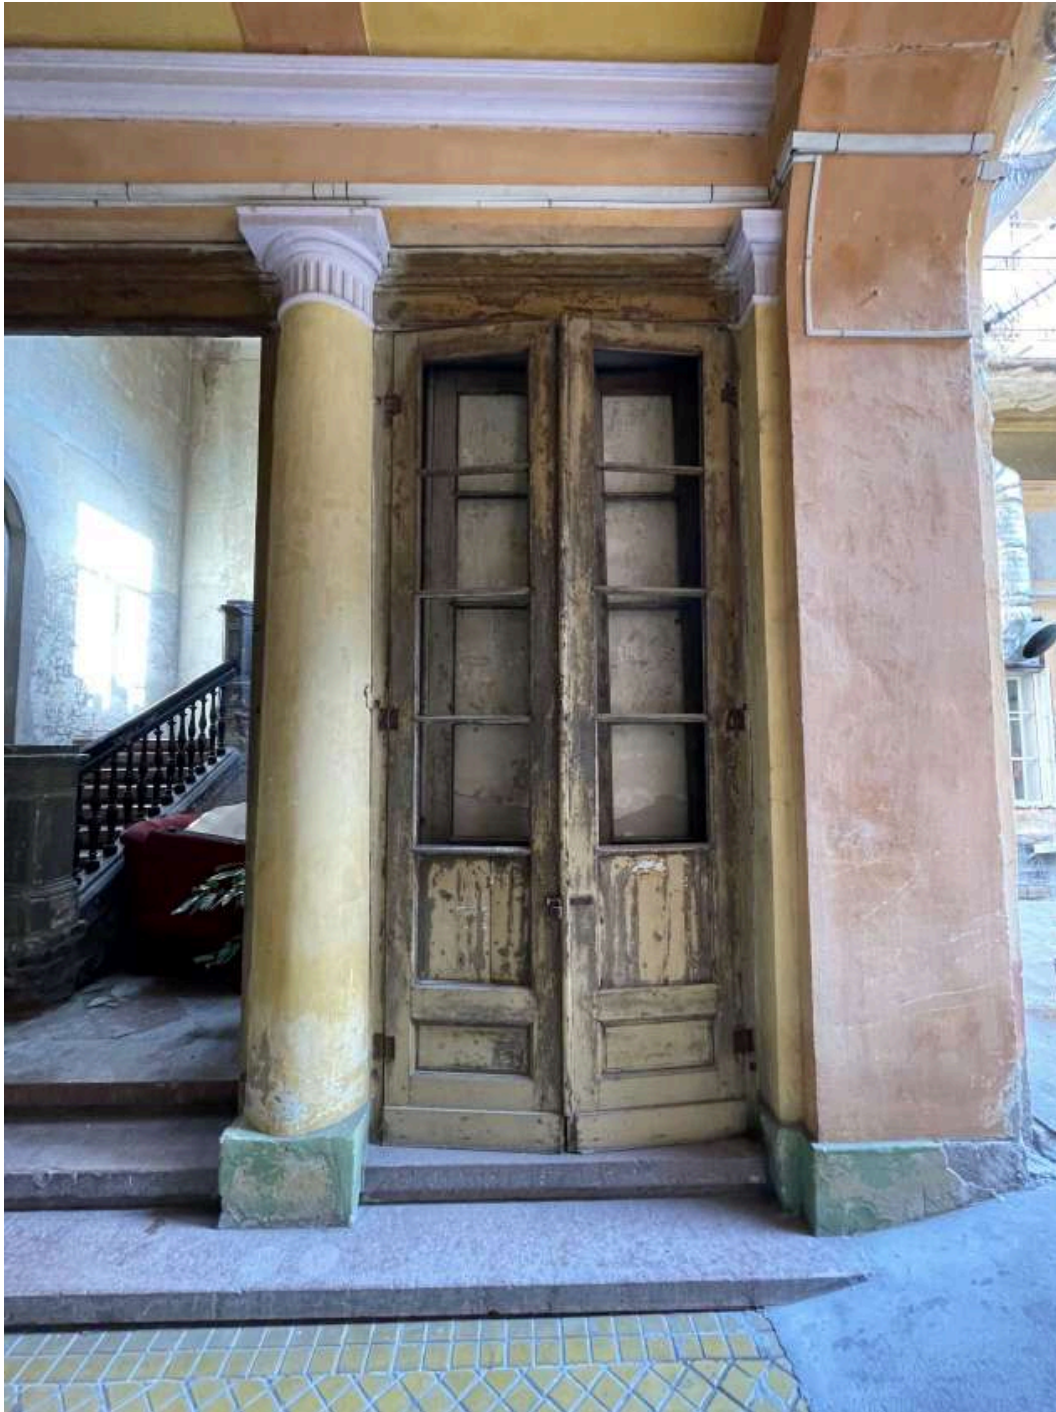
A meglévő függőfolyosó korlátok felújíthatók, a zártszelvényből kialakított korlát merevítőket lecseréljük az eredeti (csavart) minta szerint, a hiányzó elemeket pótoljuk (minden második korlátrögzítésnél lesz merevítő). Az acélgerendákkal alátámasztott függőfolyosó szakasz

felújításra kerül, a megrendelés előtt álló kőrestaurátori szakvélemény és tartószerkezeti vizsgálat függvényében új, vagy a meglévő tömbökkel.

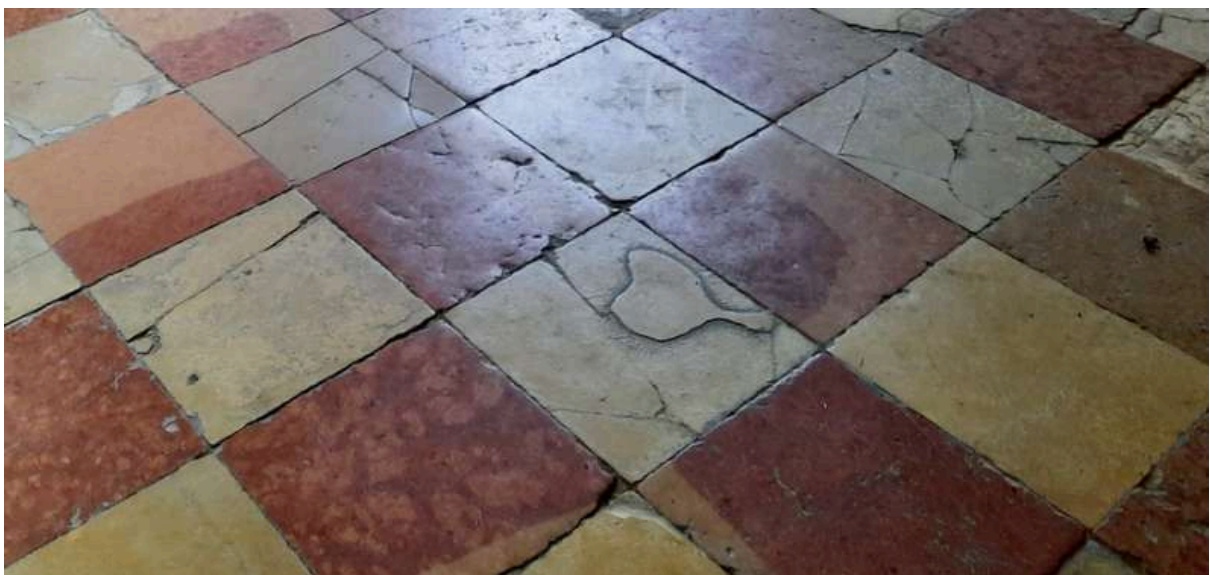
Lépcsőforduló kövei, kőrestaurátori felújítást követően fal színezésével megegyező mészfestést kap.

A ballusztéres fa korlátszerkezet, farestaurátori felújítást követően ecsettel felvitt Oldószeres olajfesték felületet kap, Króm oxid zöld színben

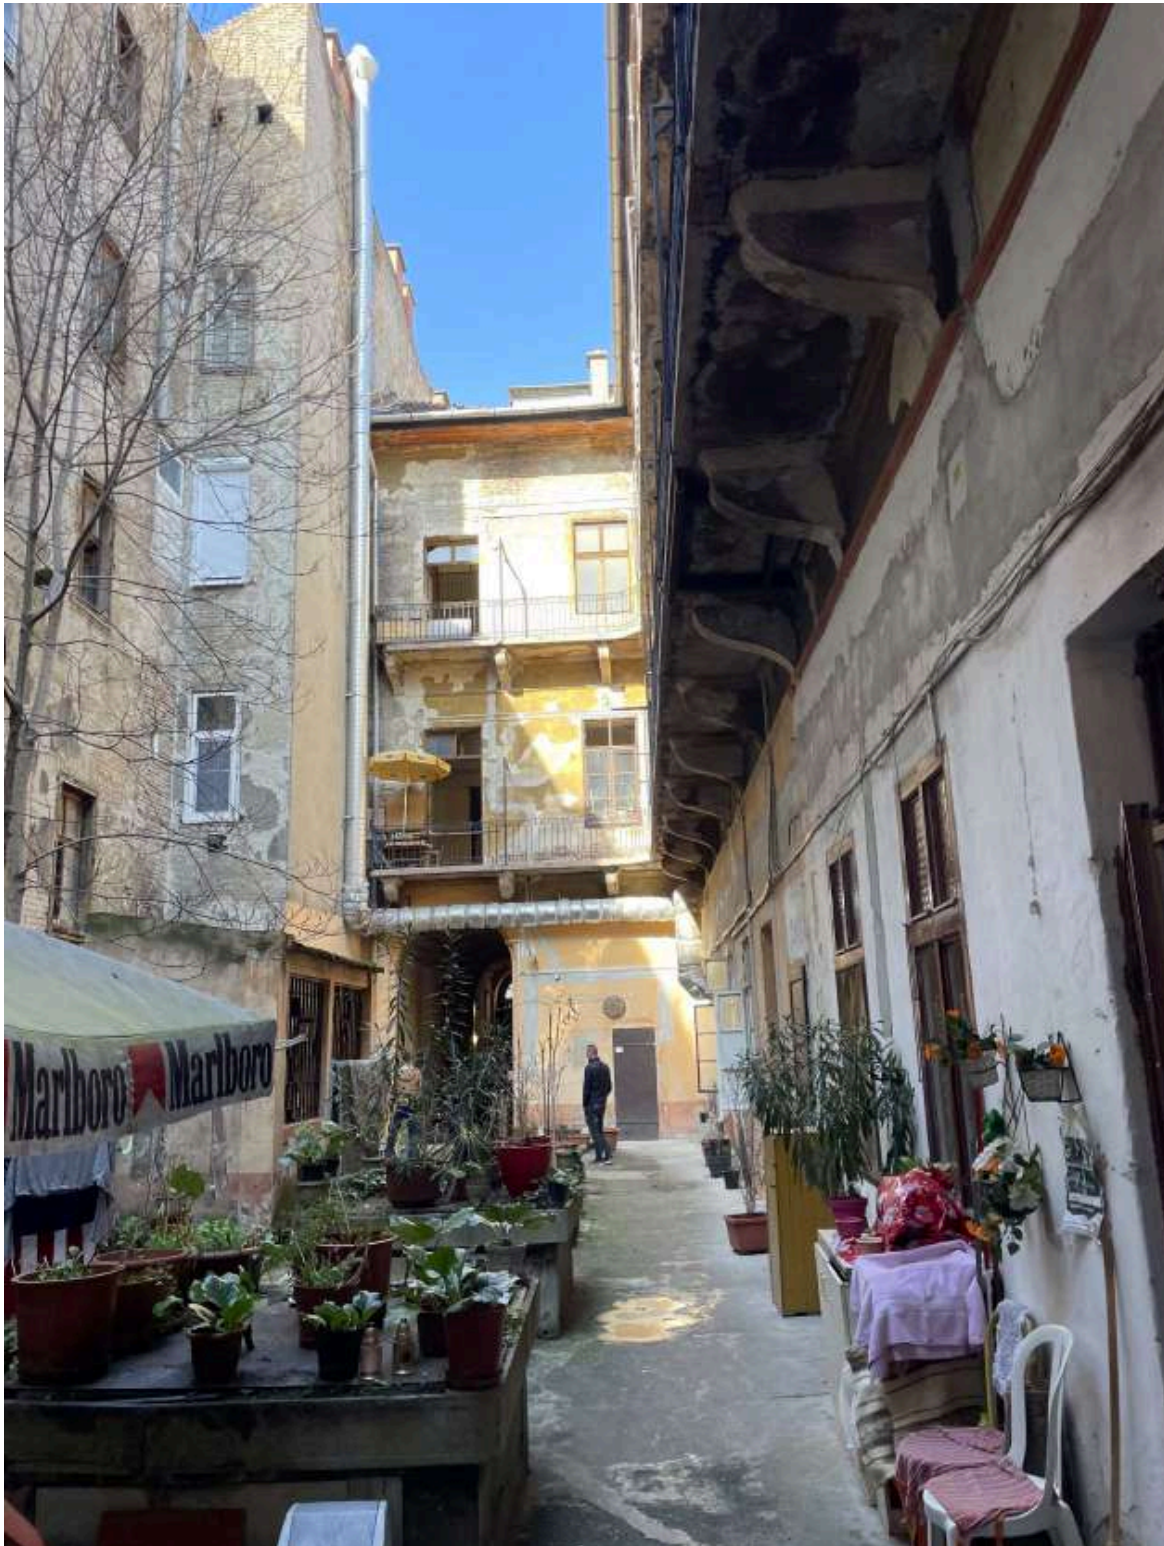
A meglévő épület védett műemlék, ezért nem egy egyszerű felújítást, hanem az eredeti állapothoz minél jobban közelítő helyreállítást tűztünk ki célként. A homlokzaton egy nagy keresztmetszetű konyhai szellőzőcső halad, amely a kapualj árkád ívet is metszi. Ez a szellőzőcső rendkívül zavaró hatású, méltatlan a műemléki épület megjelenéséhez, az épületen belül pozíciót tervezzünk neki.

Az üzemi konyha meglévő elszívó rendszerét az azt működtető elszívó berendezést megtartva egy új nyomvonalon vezetett gépészeti légcsatornát építünk ki épületen belüli vonalvezetéssel. A konyha területén belül rákötünk az elszívó berendezésre és az épület DK-i irányában a mellék lépcsőház irányába vezetjük ki, az épület egykori földszinti közös használatú helyiségbe.

A homlokzaton egy nagy keresztmetszetű konyhai szellőzőcső halad, amely a kapualji árkádívet is metszi. Ez a szellőzőcső rendkívül zavaró hatású, méltatlan a műemléki épület megjelenéséhez, az épületen belül kell új pozíciót találni neki. Az eddigi vizsgálatok alapján az udvari melléklépcső mögött a kiváltás műszakilag megoldható, a kiváltás tervezése a közeljövőben indul.

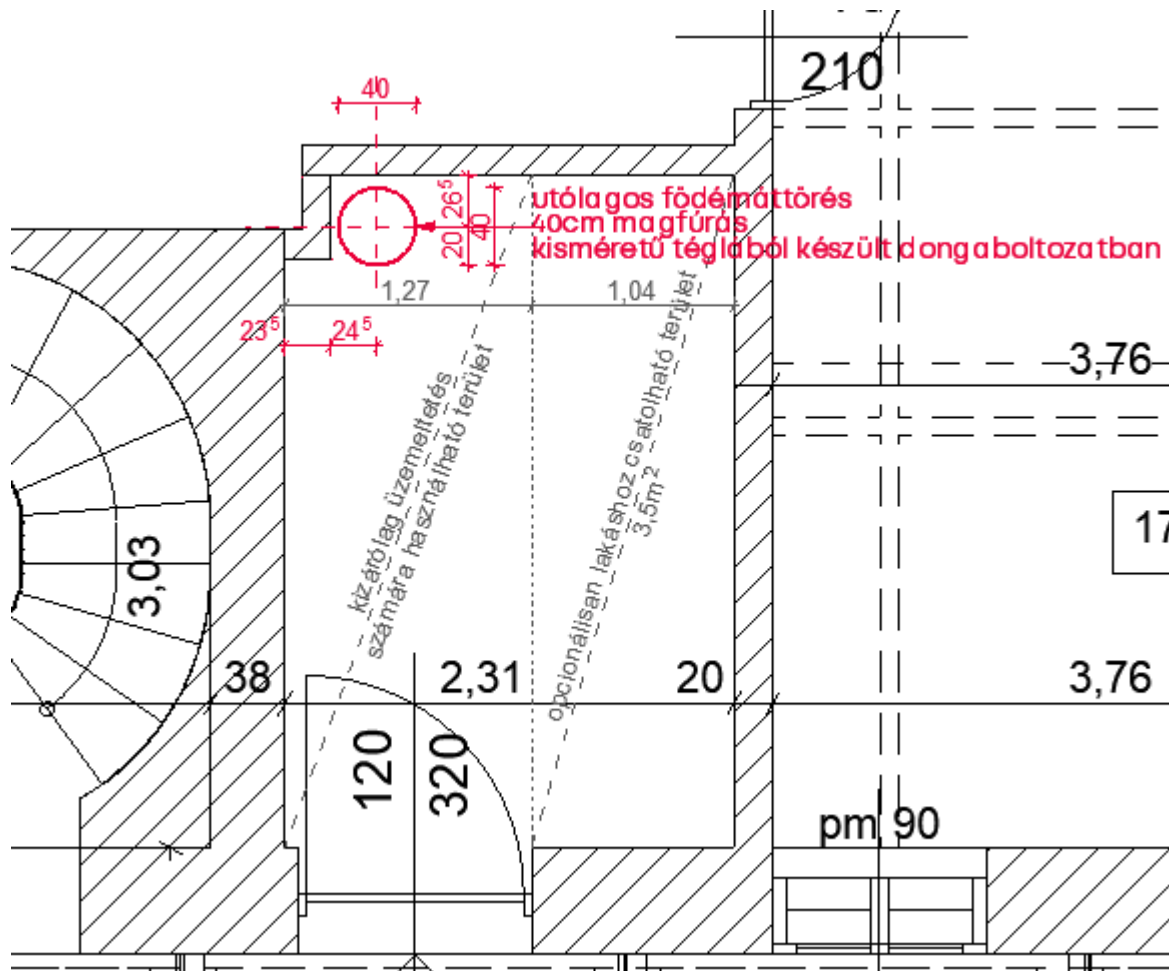
1. emeli alaprajz

Innen vertikálisan az első illetve második emeleti volt közös használatú helyiségeken vezet a nyomvonal a padlástérbe. A közös használatú helyiségek jelenleg elhanyagolt, kupis lom raktárként funkcionálnak, a jövőben az üzemeltető számára kizárólagos használatot kell biztosítani, egyrészt a szellőzőcső karbantartási és revizionálási munkálatainak elvégzése miatt, másrészt a gépészeti vezeték állagmegóvása miatt. A gépészeti helyiségben helyet lehet biztosítani jövőbeni elektromos felújítás során a kapcsolódobozok és egyéb elektromos berendezések szintenkénti elhelyezésére. Egy bizonyos részét ezeknek a helyiségeknek pedig lakások hasznos alapterületéhez lehetne csatolni a jövőben.

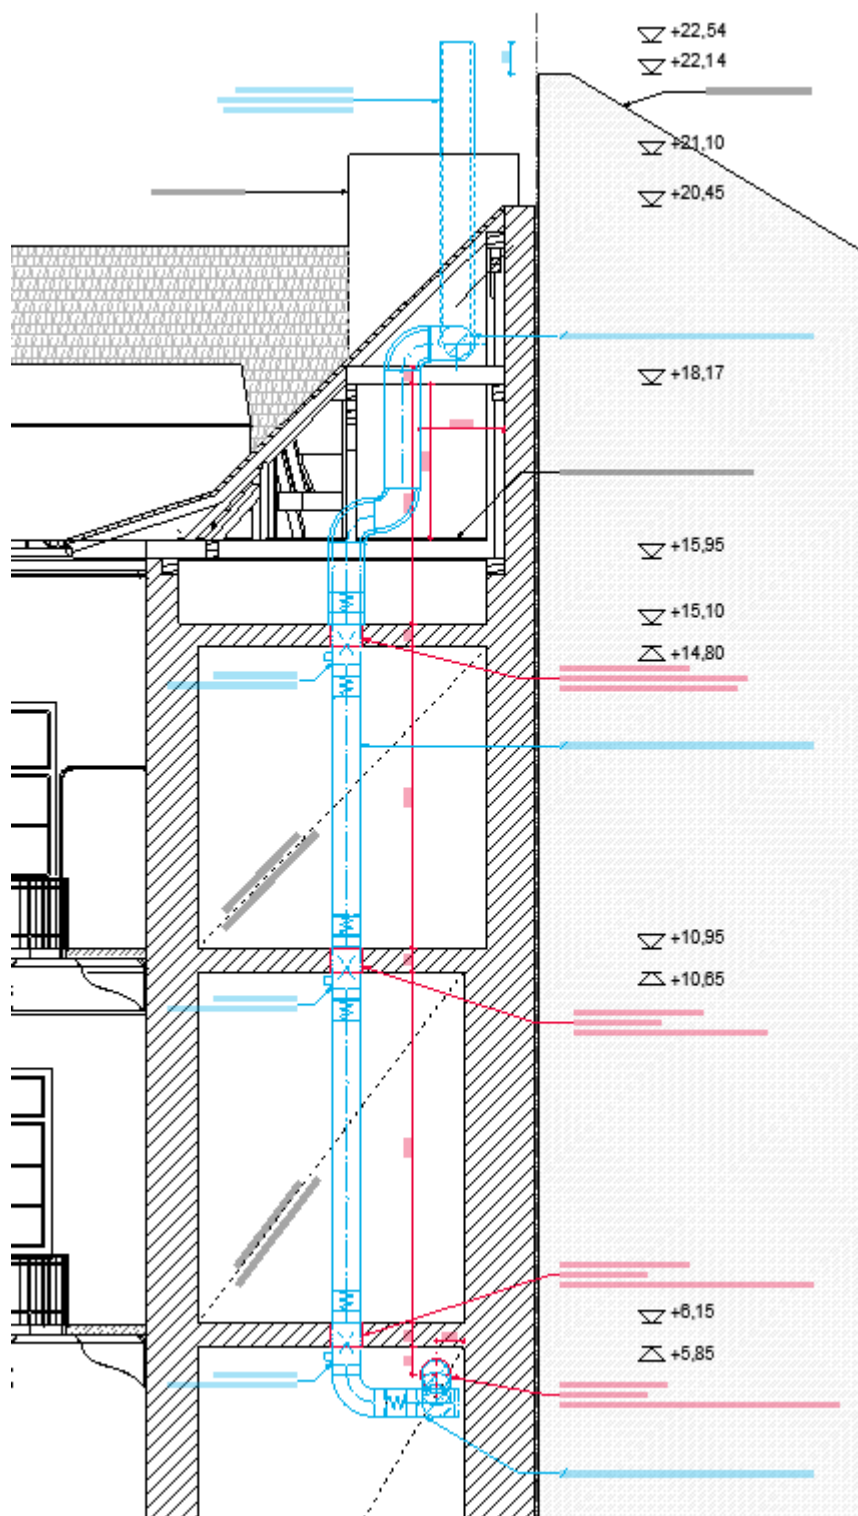
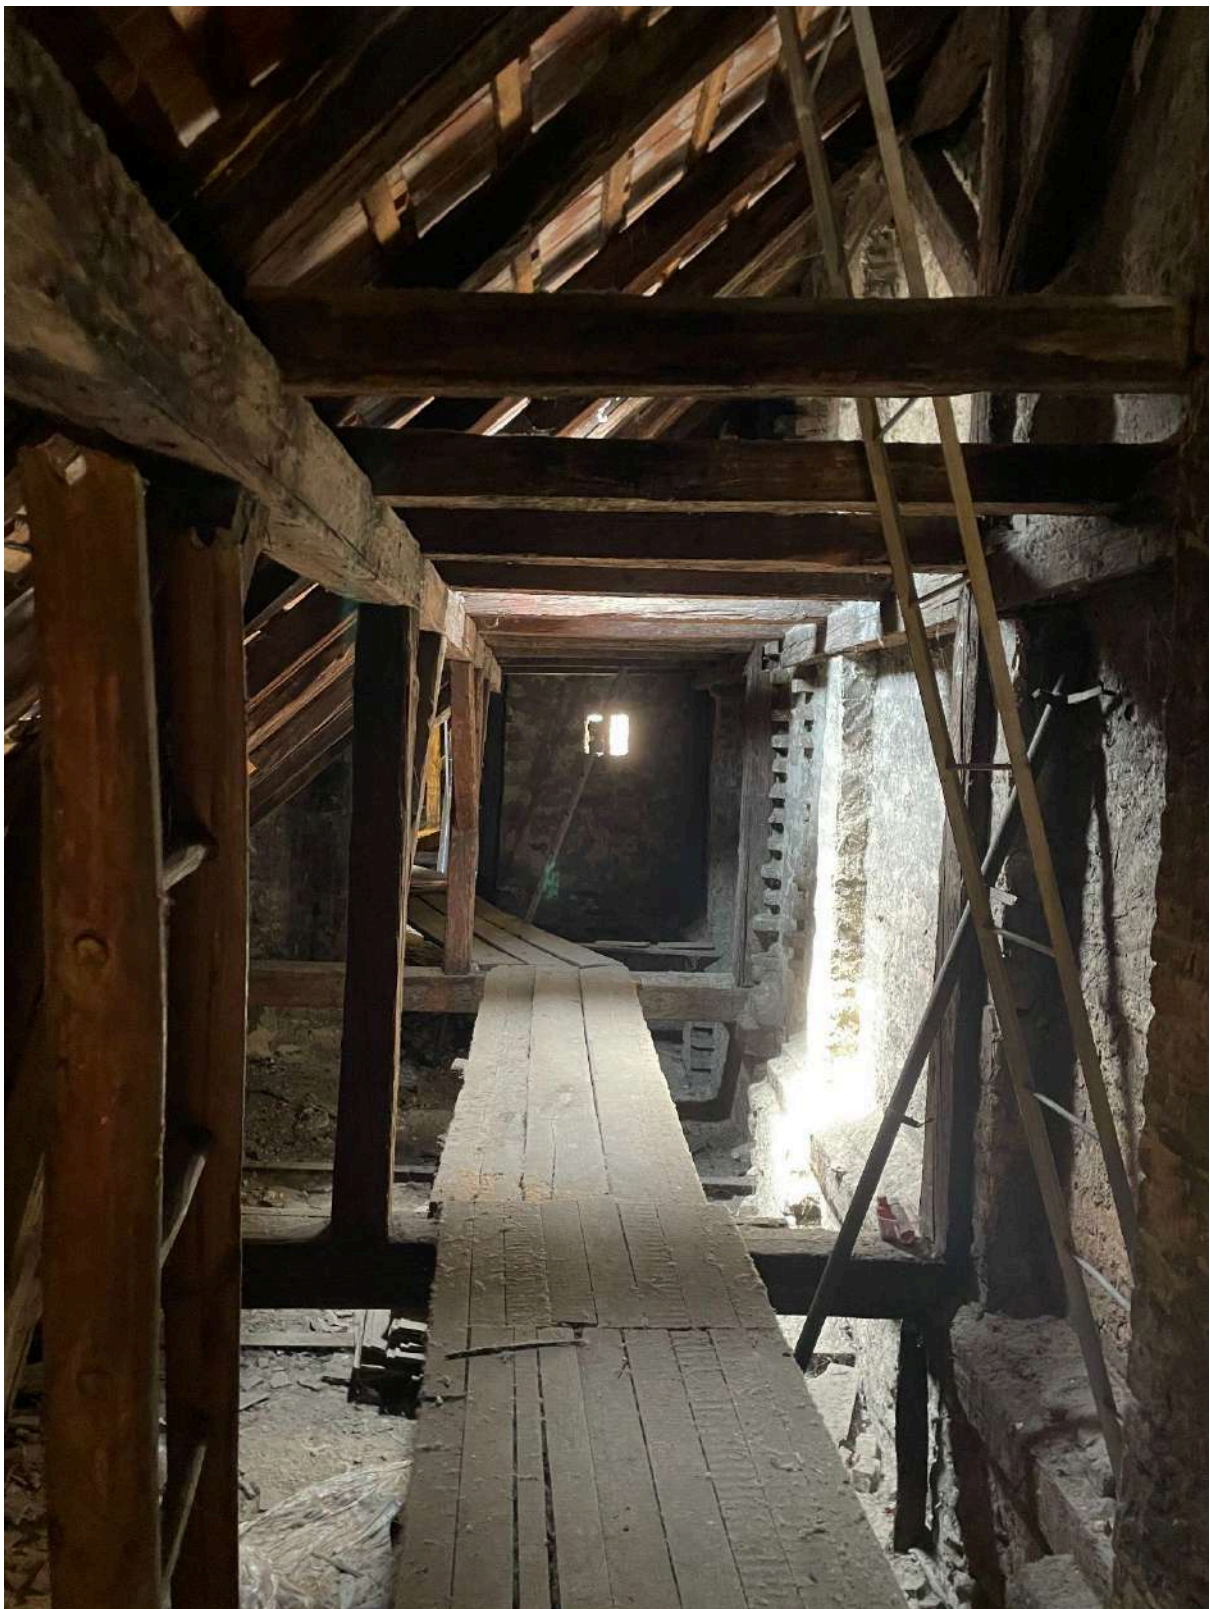
padlástér, nyomvonal a fogógerenda feletti síkban

A padlástérben a meglévő tetőszerkezethez rögzítve, a középszelemenek síkja felett fut vízszintes irányban a vezeték, ahol belebukik egy meglévő lichthóf-ba és függőlegesen elhagyja az épületet. A használt levegő a szomszédos épület gerincmagassága (+22,14m) felett van kidobva.
