## SZAKÉRTŐI VÉLEMÉNY

A BUDAPEST VII. KERÜLET,  
NAGY DIÓFA UTCA 18. FSZ. U/2 SZÁM  
(HELYRAJZI SZÁM: 34466/0/A/3)  
ALATTI HELYSÉG  
BÉRLETI JOG ÉRTÉKÉNEK  
MEGHATÁROZÁSÁRÓL

Budapest, 2024. február 16.

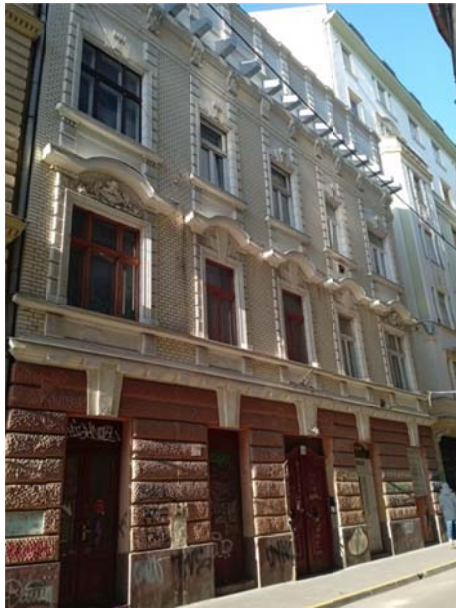
1. kép: Épület homlokzata

Statikai hibák	Statikai problémákra utaló repedések nem tapasztalhatók.
Vízszigetelési hibák	A pincében és a felmenő falakon vizesedések tapasztalhatók.
Homlokzat állapota	Az utcai homlokzat megfelelő állapotú.
Tető állapota	A tető állapota korának megfelelő.
Nyílászárók állapota	A nyílászárók megfelelő állapotúak, felületképzésük helyenként kopott.
Energetikai állapot	Az épület jelen kor energetikai igényeit nem elégíti ki.
Gépészet állapota	Az épületgépészet vegyes állapotú.
Műszaki állapot értékelése	Az épületről összességében rögzíthető, hogy korának megfelelő.

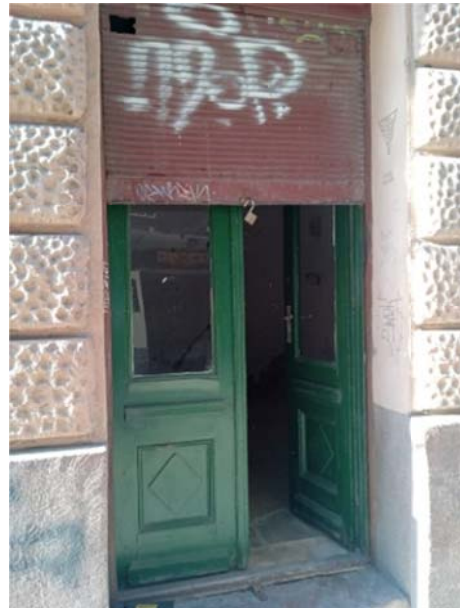
2. kép: Bejárat

Elhelyezkedés	földszint
Megközelíthetőség	utcáról
Funkció	üzlet/raktár, jelenleg üres, használaton kívüli
Alaprajzi leírás	az ingatlan egy helyiségből áll
Kilátás	utcára
Benapozás	kedvezőtlen
Környezeti zajhatás	mérsékelt
Bejárati ajtó	faszerkezetű, részben üvegezett
Belső ajtók	nincs
Ablakok	nincs (üvegezett ajtó biztosítja a megvilágítást)
Nyílászárók állapota	korának megfelelő
Padozatburkolatok	PVC
Oldalfalak	festettek
Burk. és felületképz. állapota	A PVC burkolat kopott, rossz állapotú. A falak alsó részén a vakolat levált.
