BUDAPEST VI. KIRÁLY UTCA 11. SZ. LAKÓHÁZ

ÉPÍTÉSTÖRTÉNETI DOKUMENTÁCIÓ ÉS RÉSZLEGES ÉRTÉKLELTÁR

Dr. Janotti Judit

2024. február

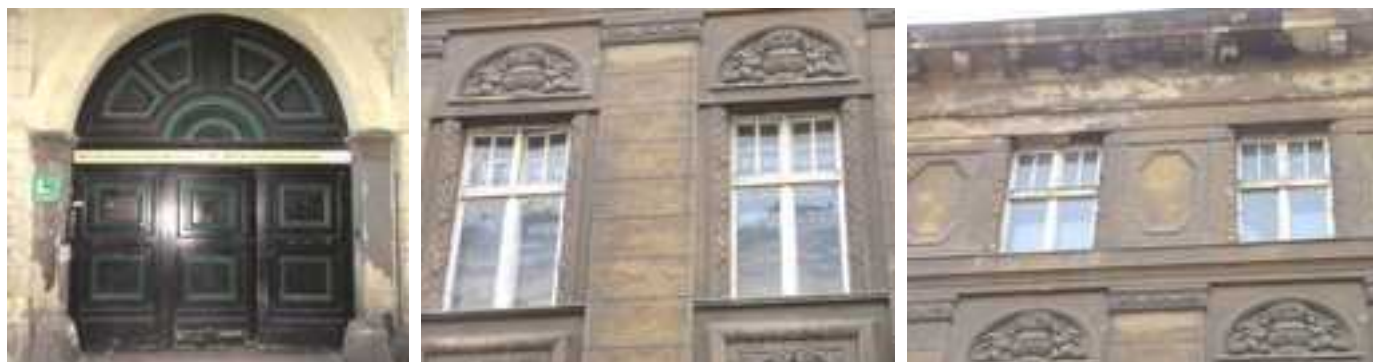
Az épület félköríves záradéku, felülvilágító bejárati kapuja vázta blázatos, vésett, tömör fabetétes nyílászáró. A felülvilágító és az alsó nyíló szárnyak között tagozatos vízszintes tokosztó helyezkedik el. A felülvilágítóban a kazetták sugárirányban helyezkednek el, ezért szabálytalan kialakításúak. A három-osztatú alsó kapuszárnyak is kazettás kialakításúak. A kapu feketére van festve, a kazettás betétek tagozatos keretei pedig zöldre mázolva.

A földszinti üzletek ablakaiban és bejárati ajtóiban egyszerű kialakítású, osztott vagy osztatlan, újabb fa nyílászárók vannak. Az emeleti ablakokban kétrétegű, befelé nyíló, kapcsolt gerébtokos szerkezetű, szecessziós megjelenésű fa nyílászárók vannak. A 2 x 2 szemes ablakokat a felső 2/3-os magasságban tagozatos kialakítású vízszintes tokosztó tagolja, az oldalt nyíló felső és alsó ablakszárnyak a tagozatos függőleges tokosztóra záródnak. A felső ablakszárnyakat a keskeny üvegosztó lécek további négy szemre osztják, ami a szecessziós jelleget biztosítja.

A bejárati kapu és a II. és III. emeleti ablakok nézete

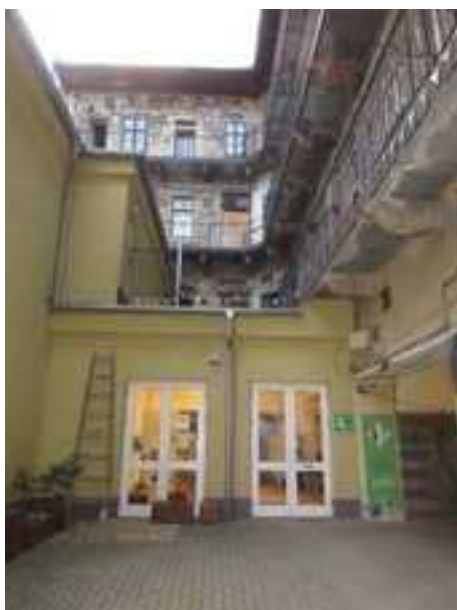
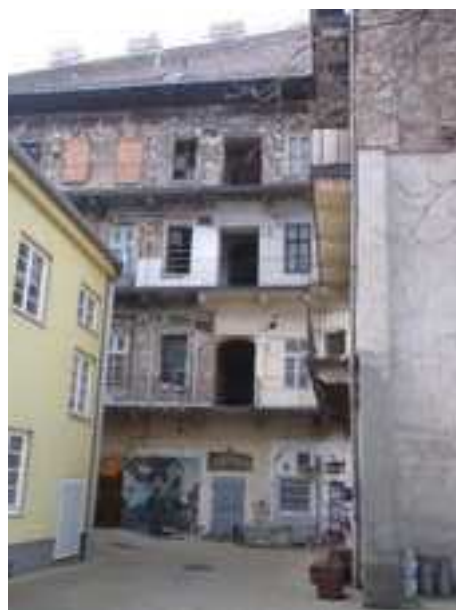
Az udvari nyílások (ajtók és ablakok) egyenes záródásúak. A földszinti nyílások rendezetlen, szabálytalan elhelyezkedésűek, legtöbbjük utólagos kialakítású. Az emeleti nyílások rendezettebbek. A Király utcai épületszárny (balról számított) 7. tengelyében található a lépcsőházi nyílás, amely az I. emeleten enyhén kosáríves, a II. és III. emeleten egyenes záródású. A mellette álló lépcsőházi ablak minden szinten kőkeretes. Az emeleti ablakok és ajtók közül sok hiányzik vagy bedeszkázták. A 19. században készült csekély számú korabeli ablak kétrétegű, ki-be nyíló faszerkezetű nyílászáró, hosszított, cseppvégű vasalatokkal, de a legtöbb ablak már befelé nyíló, újabban készült silány nyílászáró. Két eredeti 19. századi ablak található még a Király utcai szárny II. emelet 4. és 5. tengelyében. A homlokzati nyílások mindhárom szinten kőkeretesek. Az eredeti lakásbejáratok felülvilágító kőkeretben helyezkedtek el, de korabeli ajtó-nyílászáró az épületen nem maradt.

A dél-nyugati oldalszárny és a Király utcai épületszárny udvari homlokzatainak a nézetei

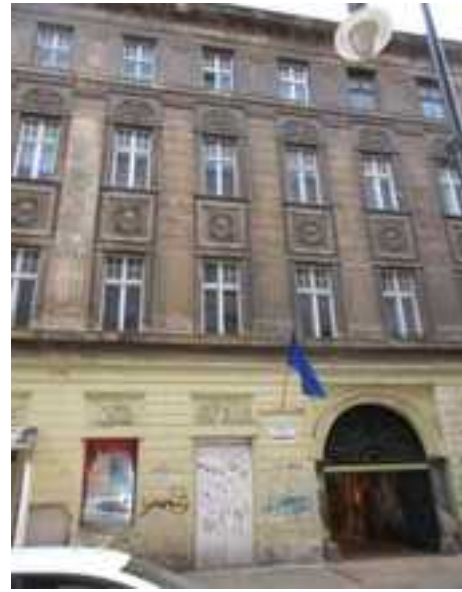
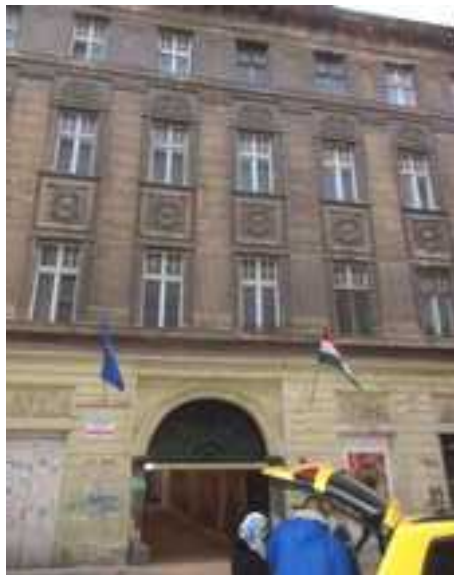
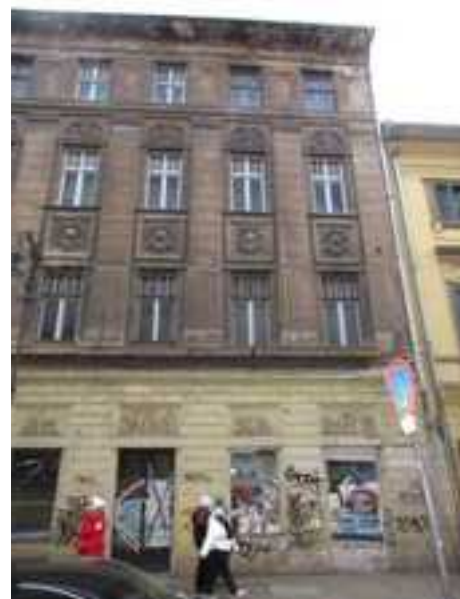
5.-9. A homlokzat függőleges szakaszainak részletei – műemléki értékű kialakítás és megjelenés

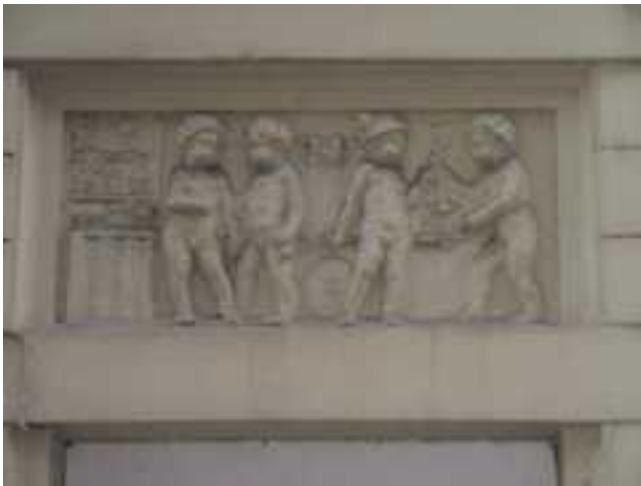
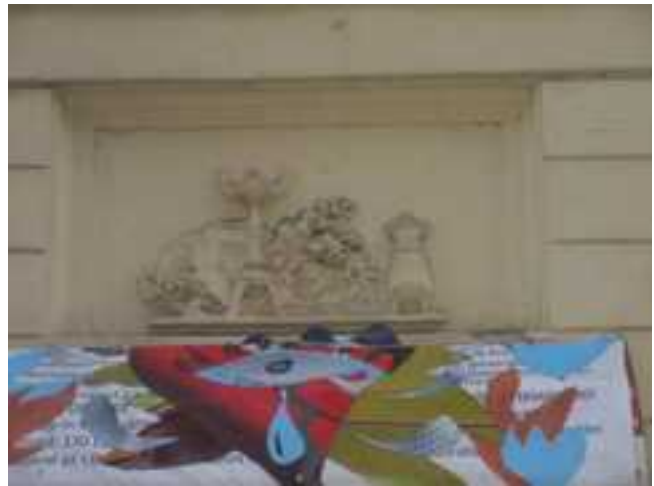
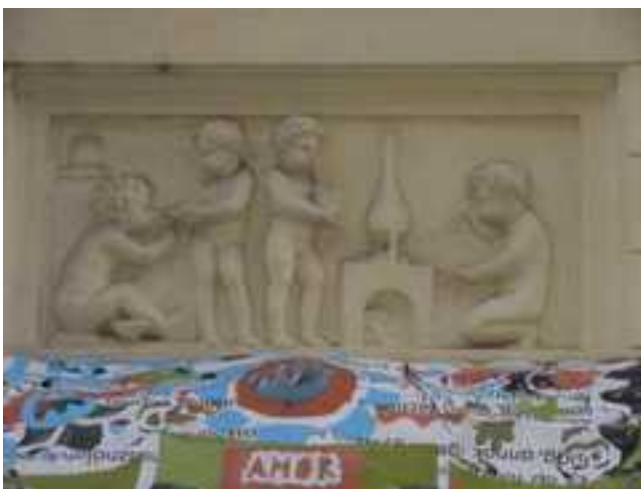
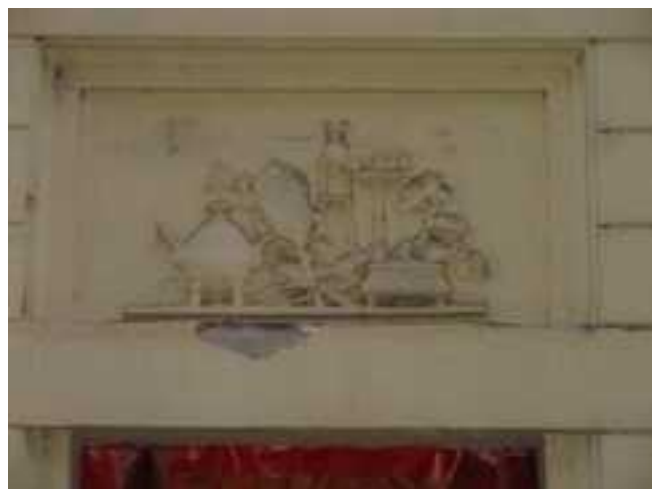
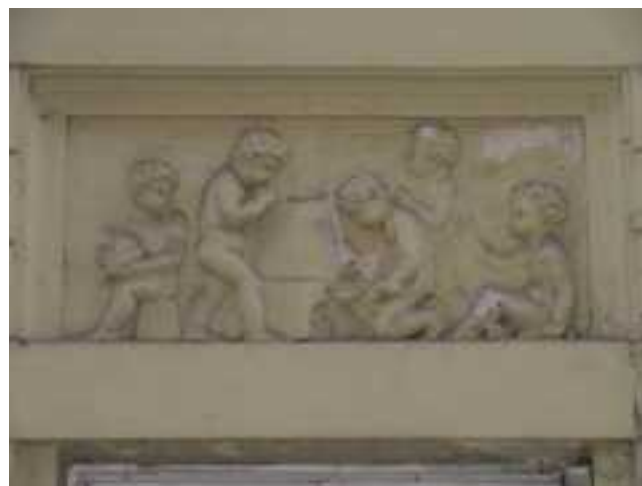
13.-17. A homlokzat bal (É-i) oldalán elhelyezkedő földszinti domborművek nézetei - a boltnyílások fölötti tükrökben lévő domborműveket minden valószínűség szerint 1812-ben Pollack Mihály kortársa és gyakori munkatársa, Dunaiszky Lőrinc szobrász készítette. A domborművek a ház építetőjének, Prandtner Józsefnek a foglalkozására – az ötvös mesterségre - utalnak. Az eredeti biedermeier domborműveket az 1956-58-as helyreállításkor kiemelték és helyettük gipszmásolatokat helyeztek el. Az eredeti reliefek a BTM Kiscelli Múzeumában vannak. A dombormű-másolatok fokozottan védendő történeti és képzőművészeti értékű elemek

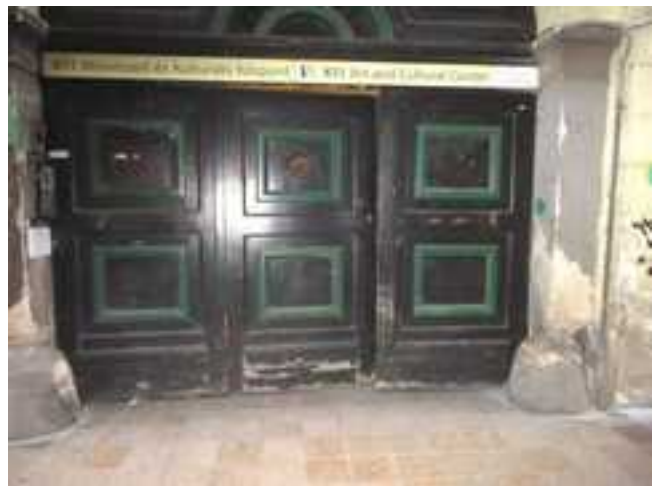
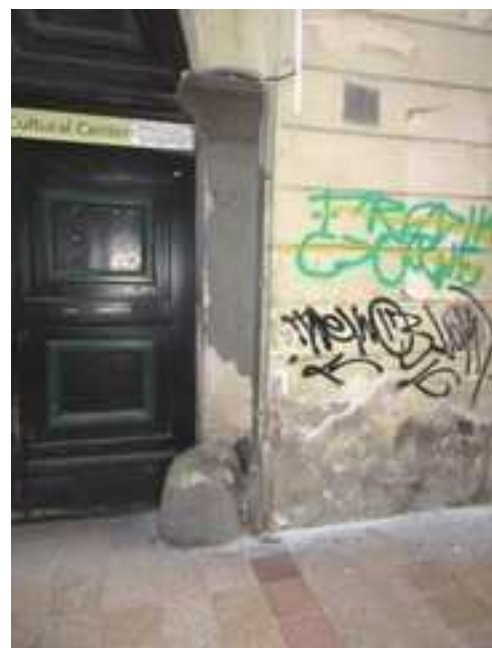
25.-29. A bejárat kapu részletei – történeti értékű nyílászáró

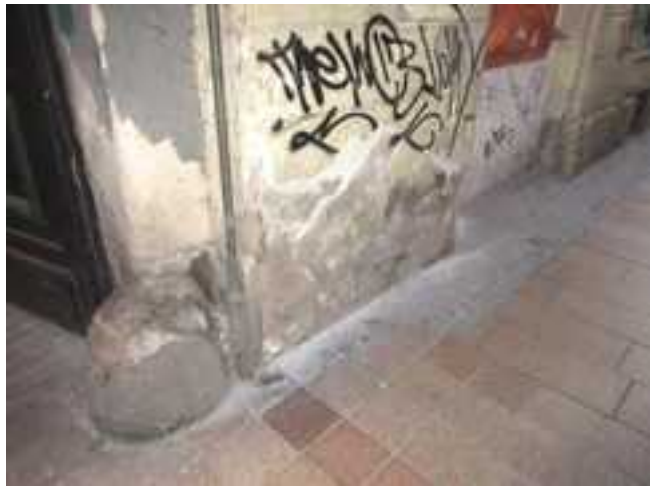
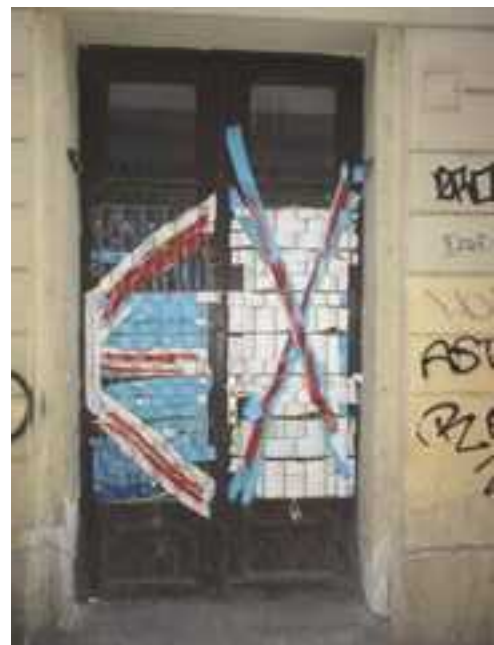
30. -34. A bejárat kapu kerékvetőinek részlete, pinceablak és földszinti boltablak és ajtó nézete – a kő kerékvetők építéskori szerkezetek, a pinceablak nyílása építéskori, a rács új. A földszinti nyílásokat az eredeti klasszicista nyíláskiosztás szerint állították vissza 1957-ben, a bennük lévő nyílászárók is akkor készültek

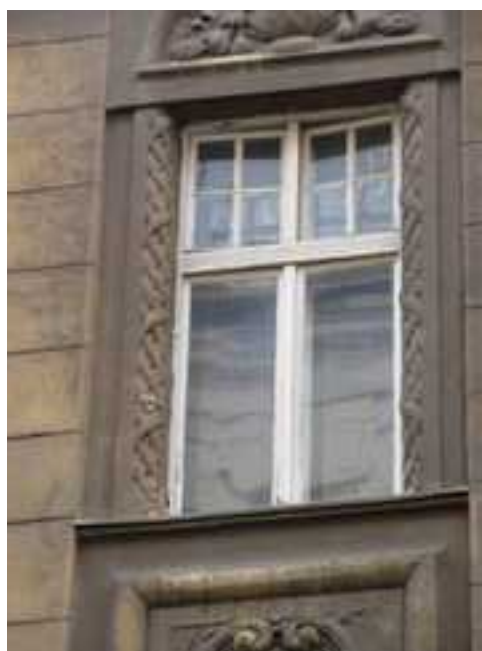
45.-47. II.emeleti ablakok és a tagozati díszek részletei – műemléki értékű nyílászárók és homlokzati díszítések

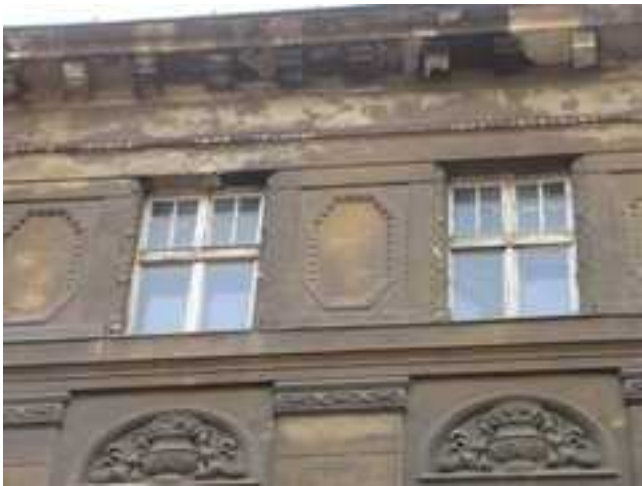
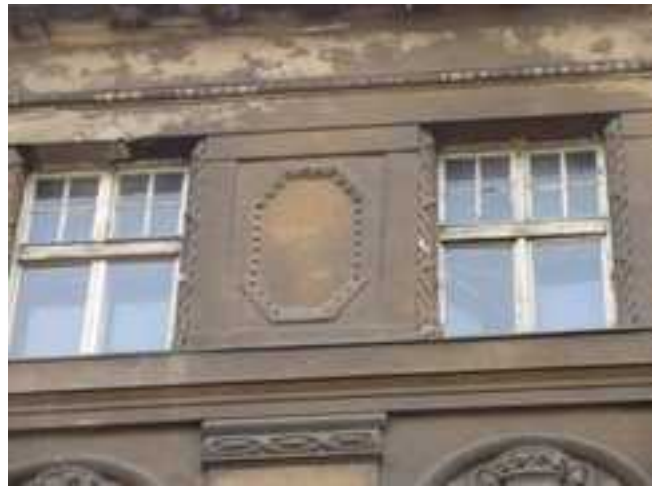
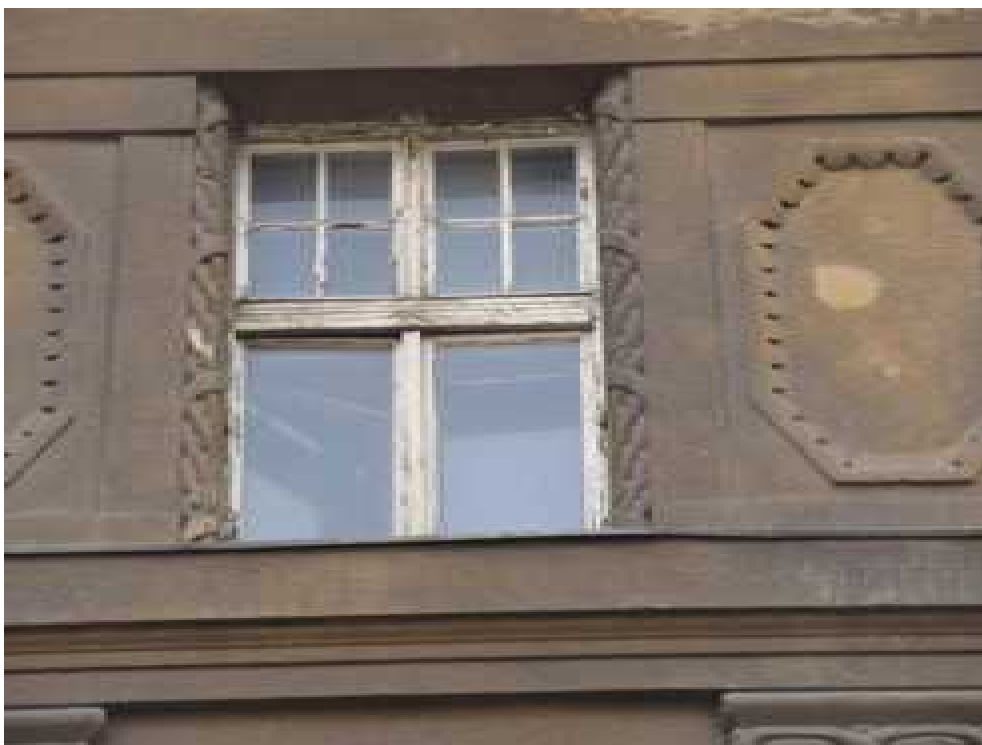
48.-50. III.emeleti ablakok és a tagozati díszek részletei – műemléki értékű nyílászárók és homlokzati díszítések

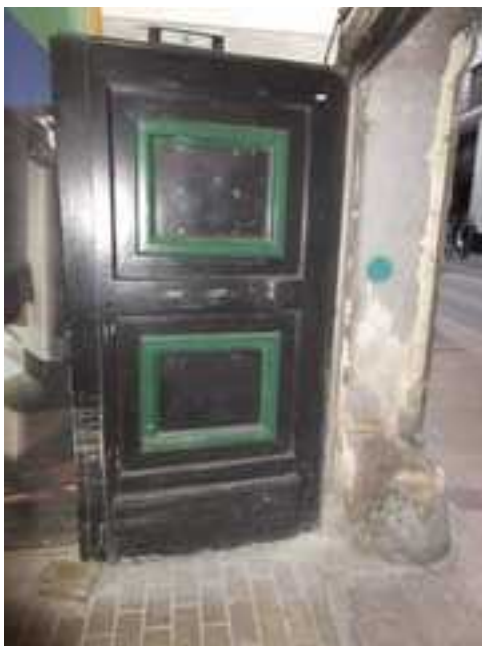
60.-65. A kapu külső és belső oldalának részletei – *értékes, történeti értékű nyílászáró*

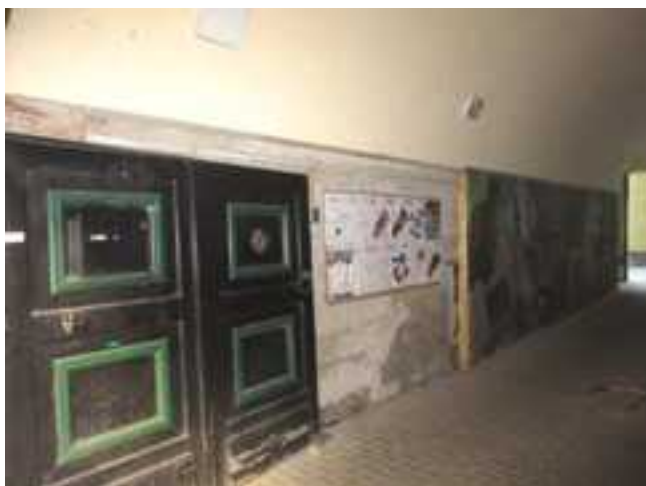
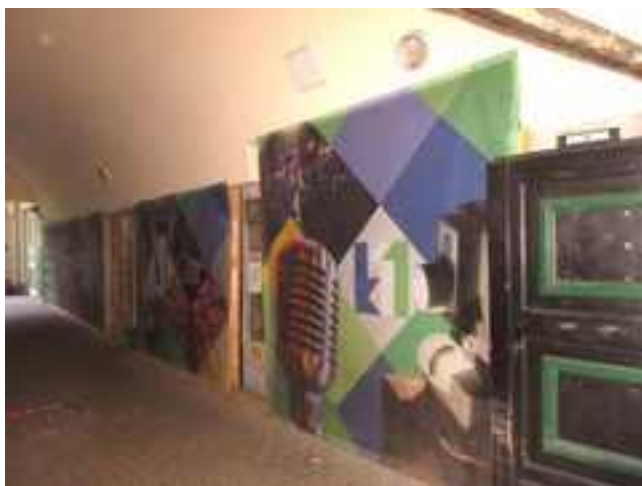
69.,70. A kapualj utca felőli nézetében a bal (ÉK-i) és jobb (DNy-i) oldalfala

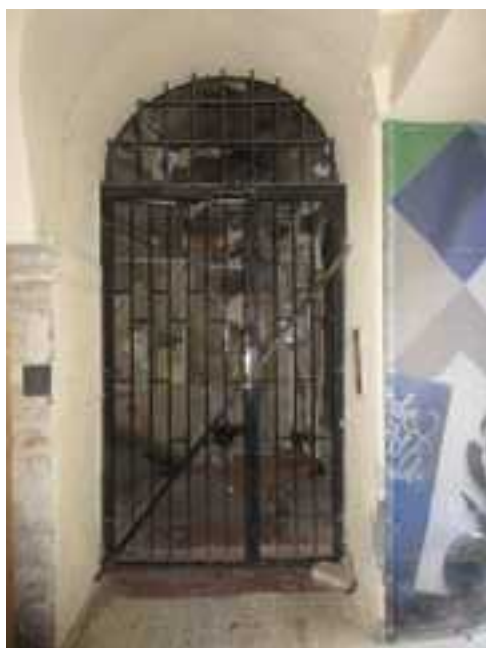
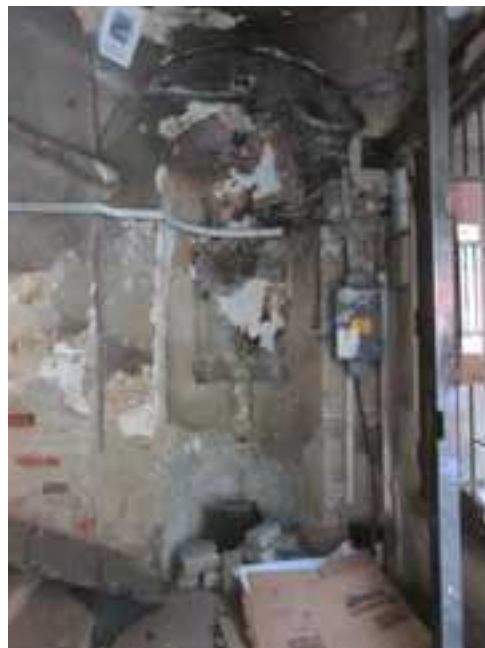
78.,79. A lépcsőházi bejárat és a csehsüveg-boltozatos lépcsőházi előtér fülkével díszített ÉK-i oldalfala

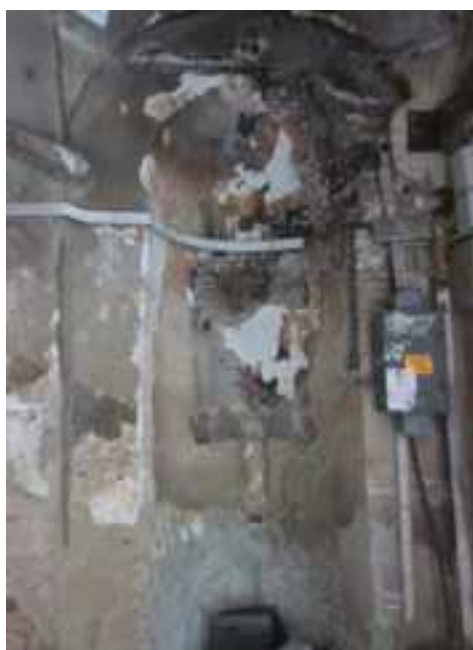
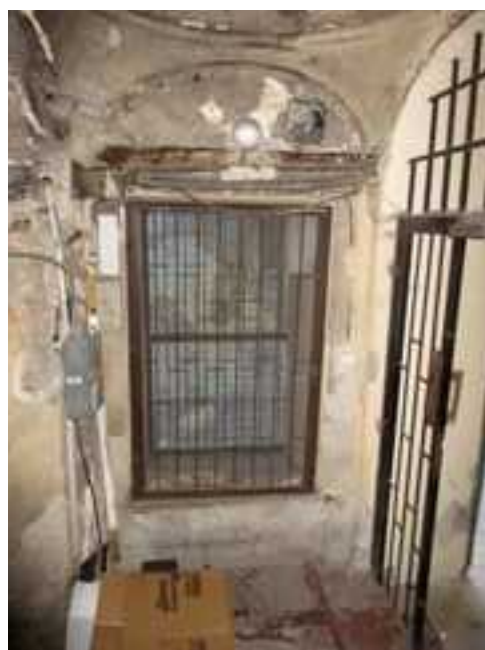
80.,81. Az ÉK-i oldalfal részlete és az udvarral határos, ablakos DK-i oldalfal nézete

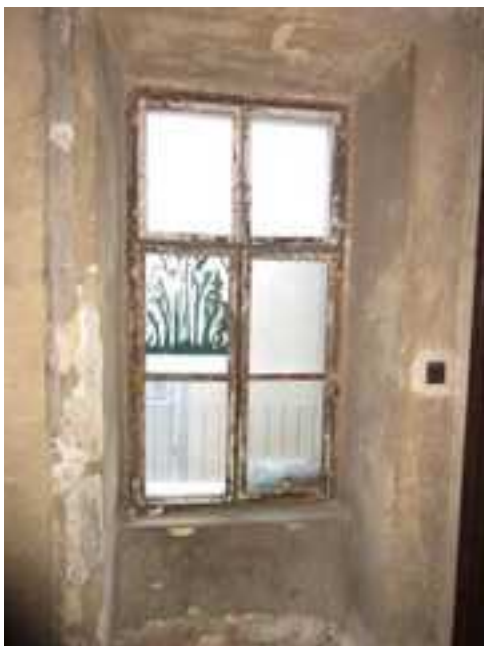
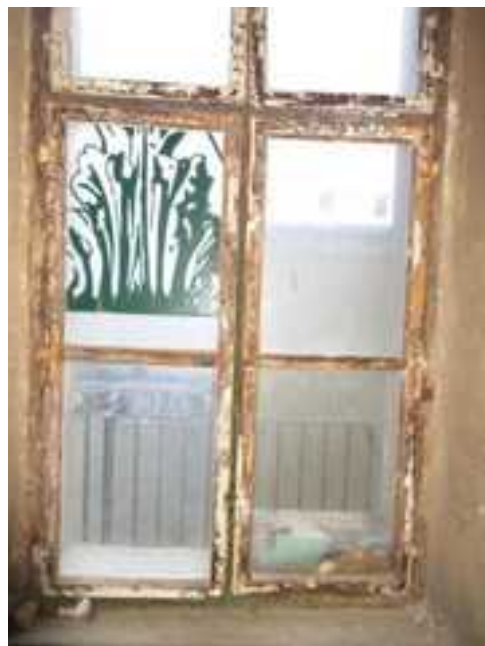
105.-109. Az I. emeleti lépcsőházi abéak nézetei és részletei – a 2 x 3 szemes egyrétegű, korabeli vasalatokkal rendelkező faablak eredeti építéskori, műemléki értékű nyílászáró

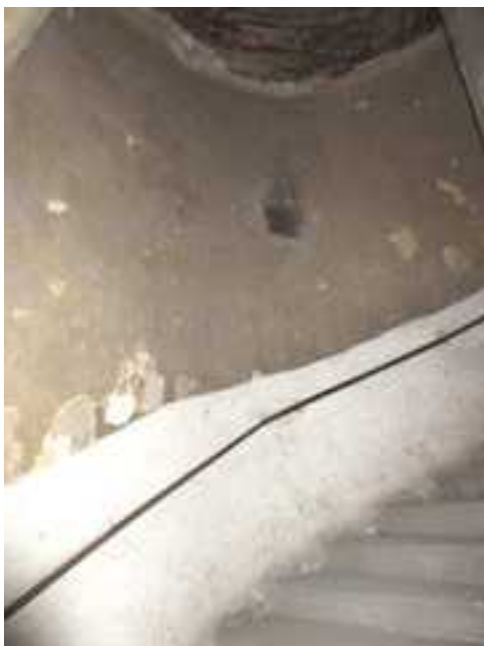
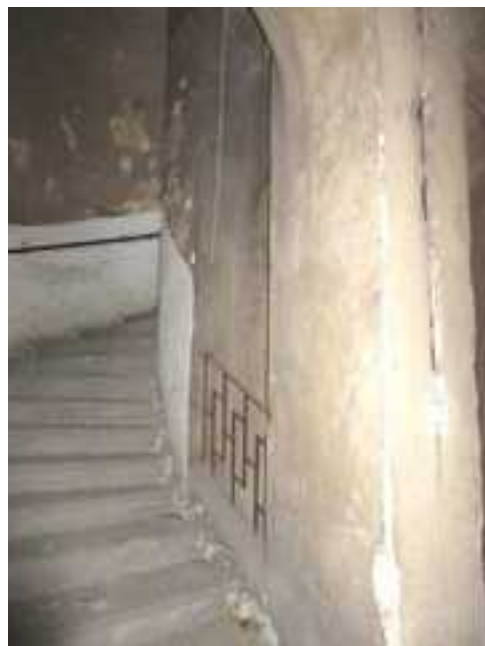
113.,114. Az I. emeletről a II. emeletre induló szürke mészkő szerkezetű lépcső alsó szakaszának bal és jobb oldali oldalfala - *a szürke mészkő lépcsőfokokból épített lépcsőkar eredeti építéskori, műemléki értékű szerkezet*

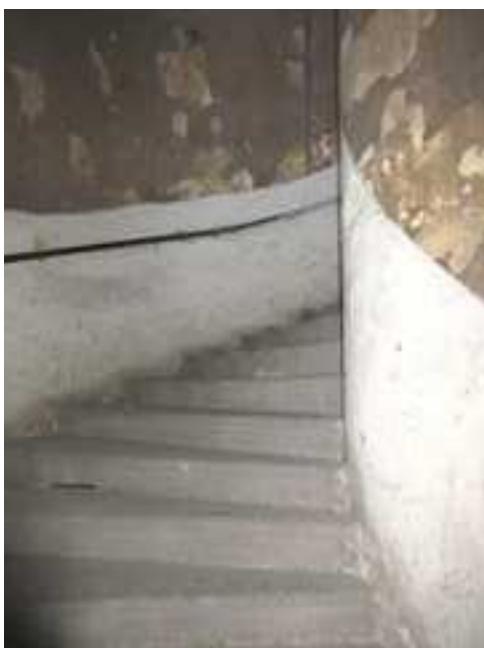
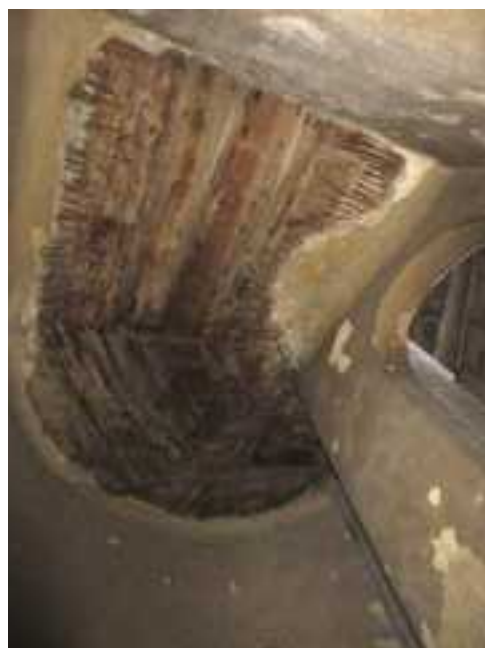
115.,116. Az I. emeletről a II. emeletre haladó lépcsőkar középső íves részlete és a lépcső alsó síkjáról hiányzó vakolat - *a szürke mészkő lépcsőfokokból épített lépcsőkar eredeti építéskori, műemléki értékű szerkezet*

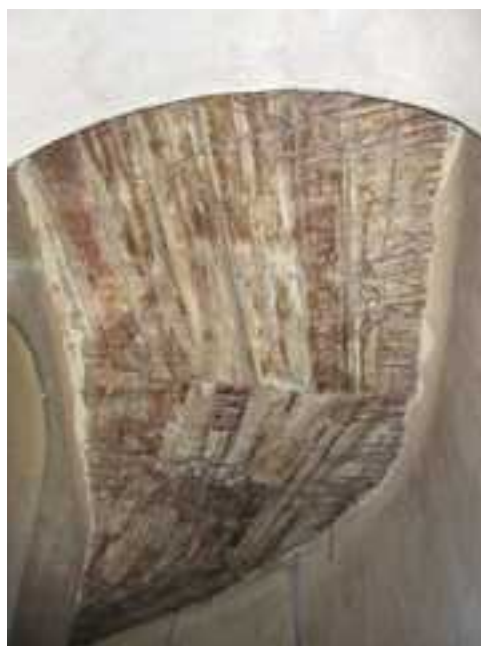
119.,120. A szürke mészkő szerkezetű lépcső részlete a kitöréssel és a lépcsőkar sérült mennyezetének a nézete – *a lépcső eredeti építéskori szerkezet*

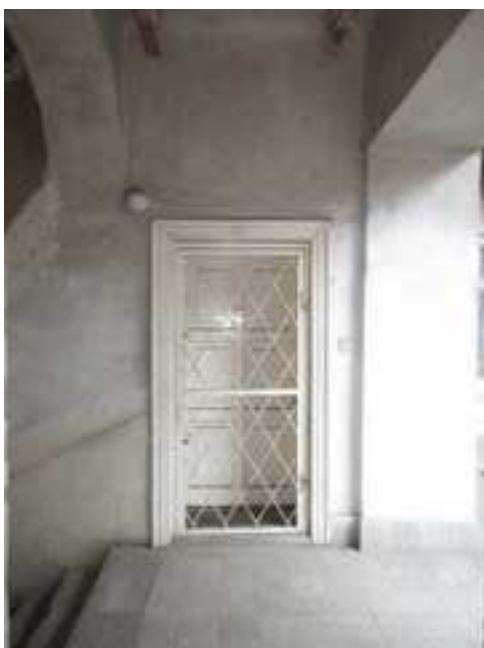
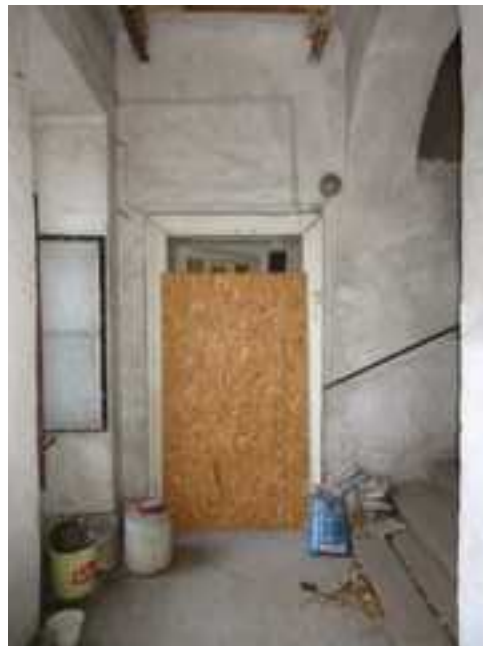
128.,129. A II. emeleti lépcsőházi pihenő ÉK-i és DNy-i oldalfalának nézete és a lakásbejárati ajtókkal – *a pihenő szerkezeti kialakítása építéskori, műemléki értékű szerkezet. A lakásbejárati ajtók tagozatos tokkerete még korabeli, de a bennük lévő nyílászárók új szerkezetek*

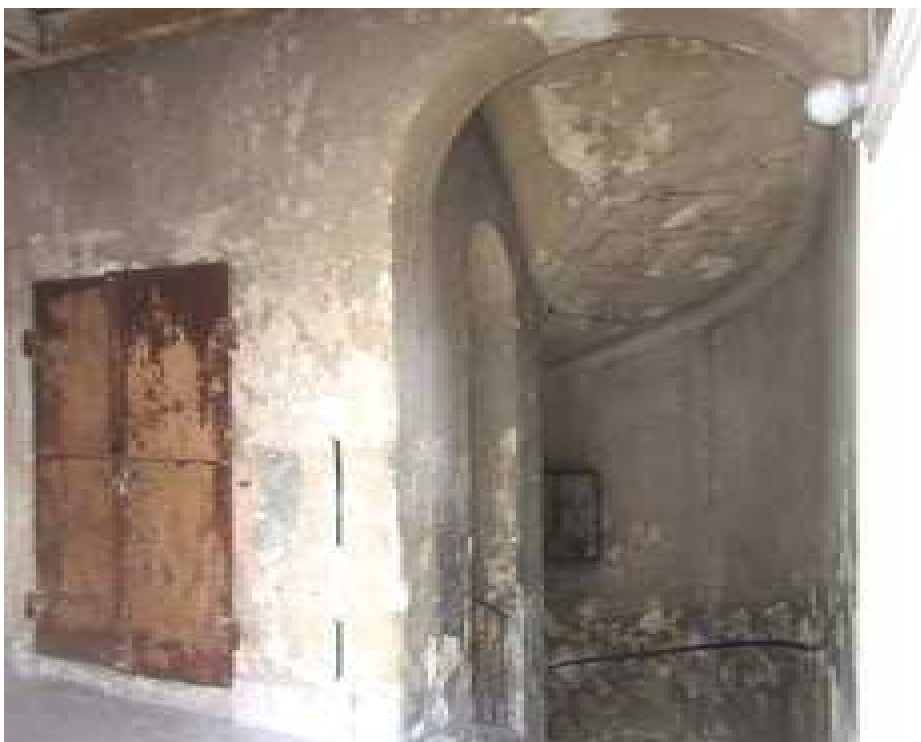
153. A III. emeleti pihenő ÉNy-i oldalfala a padlásra vezető ajtóval és a lépcső érkezési árkádjával
 - a III. emeleti pihenő a 19. sz. közepe táján épült, műemléki értékű szerkezet és kialakítás. A fém padlásajtó 20. sz. eleji szerkezet

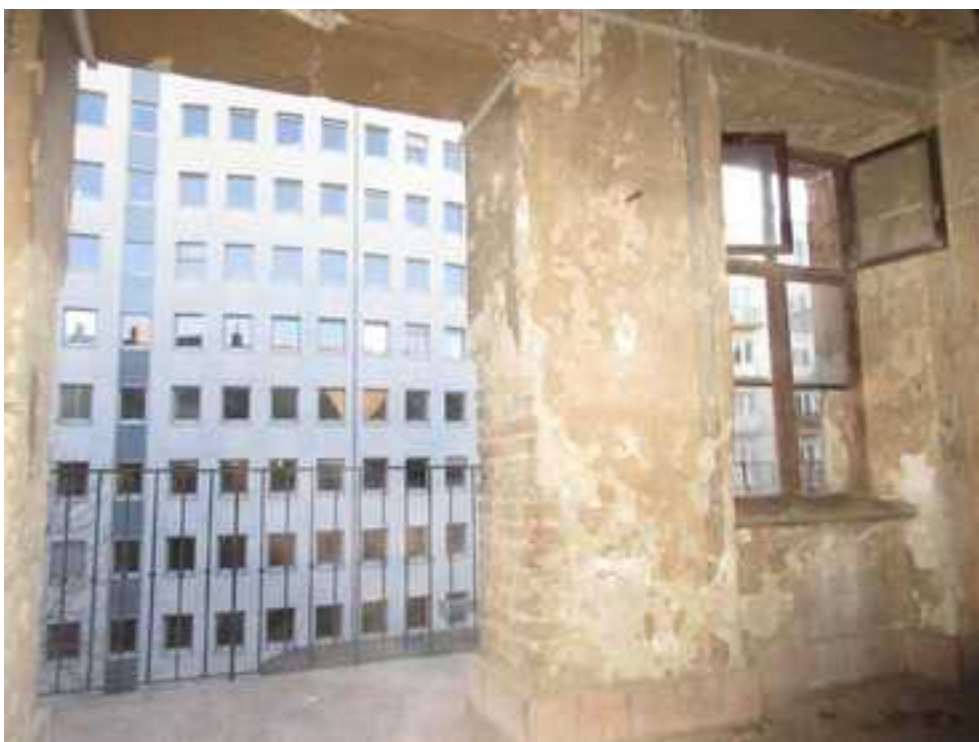
154. A III. emeleti lépcsőházi pihenő udvarral határos DK-i oldalfala a függőfolyosóra vezető egyenes záradékú ajtónyílással és ablakkal – a III. emeleti pihenő a 19. sz. közepe táján épült, műemléki értékű szerkezet és kialakítás. Az ablak tokkerete még korabeli, de az ablakszárnyak már újabbak

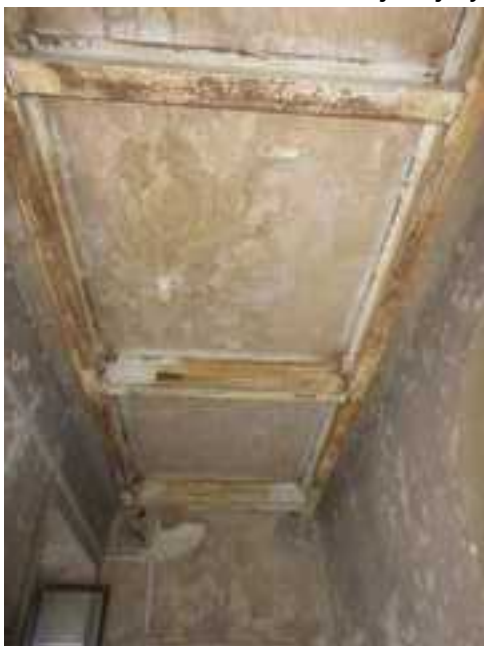
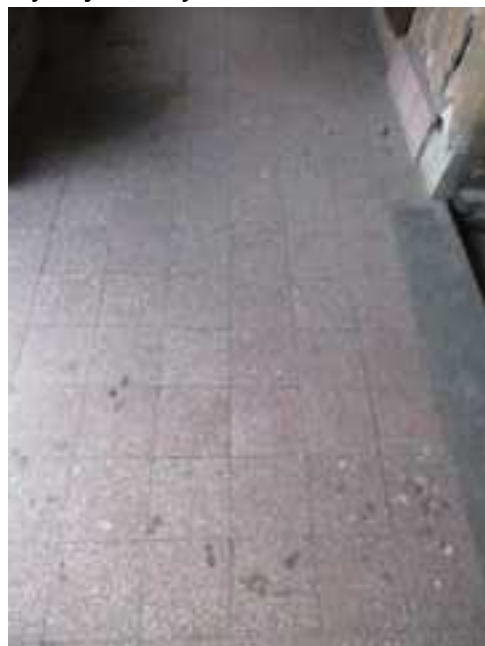
161.,162. A III. emeleti pihenő födémének és járófelületének a nézetei – a síkfödém 19. sz. közepi, de az acélkeretes megerősítés az 1960-as években készült. A rózsaszín cementlap burkolat feltehetően az 1960-as évek végén, a függőfolyosók lemezének a cseréje során készült

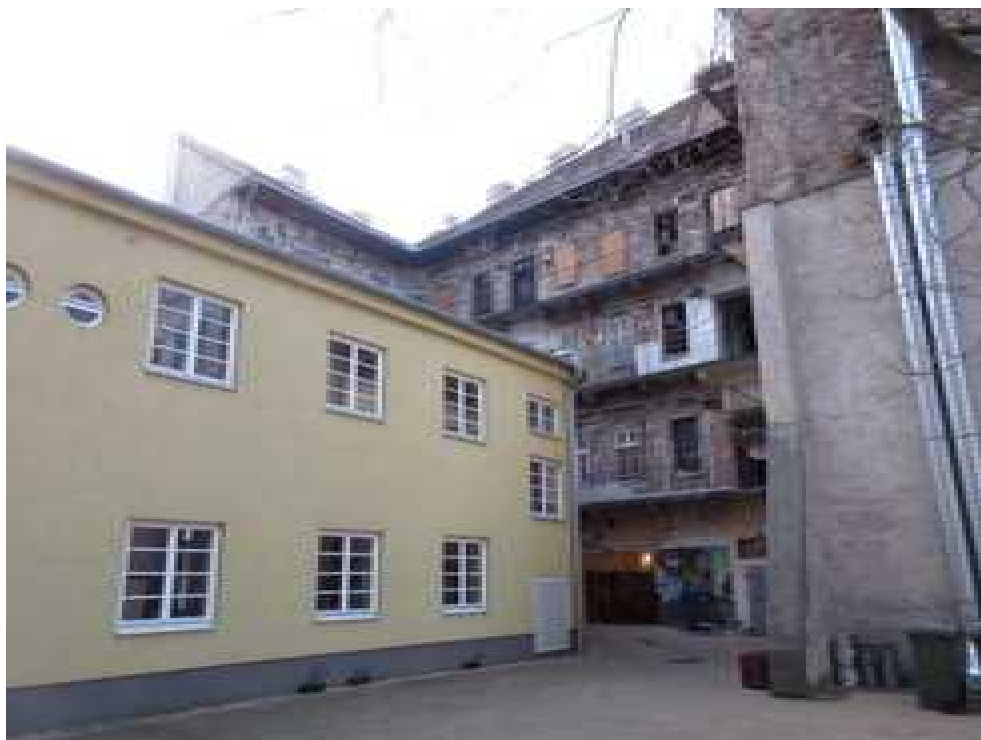
163. A Király u. 11. sz. épület udvari homlokzatainak nézete DK felől - *az erősen elhanyagolt udvari homlokzatok viszonylag jól megőrizték eredeti klasszicista, 1812-es kialakításukat, a 19. sz. közepén történt emeletráépítés a korábbi homlokzathoz illeszkedett, annak kialakítását teljes mértékben követte*

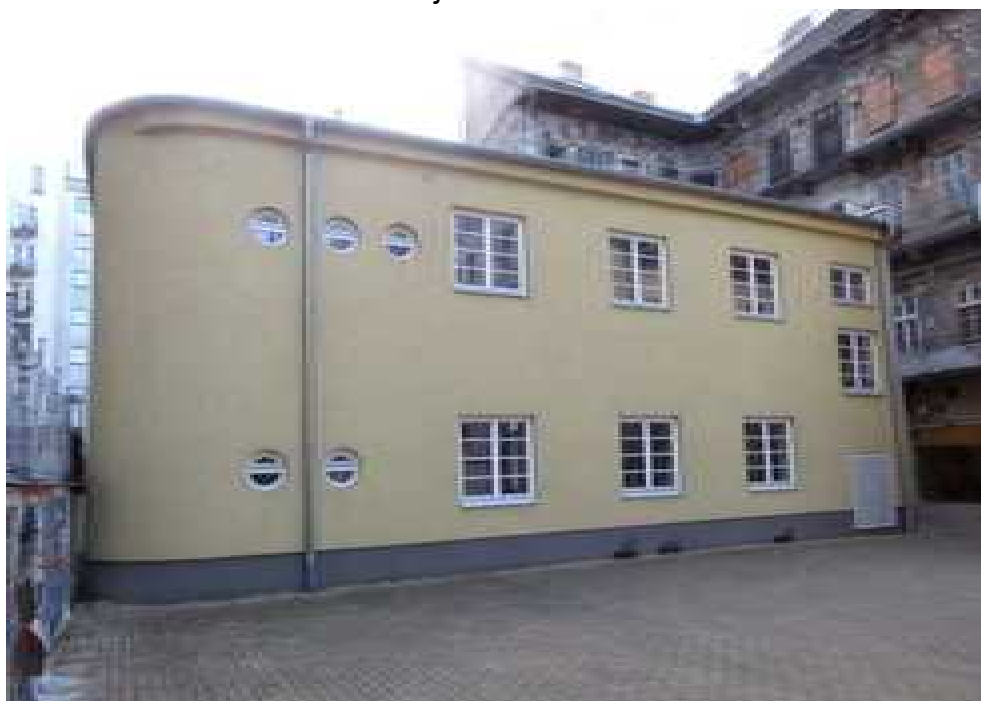
164. A főszárnyhoz hozzáépült udvari melléképület nézete – *a lekerekített sarkú, egyemeletes, lapostetős, felülvilágítós épület 1937-ben épült. A Bauhaus stílusú, modern épület napjainkban már szintén műemléki értéket képvisel, bár a főépülethez való csatlakozása nem szerencsés*

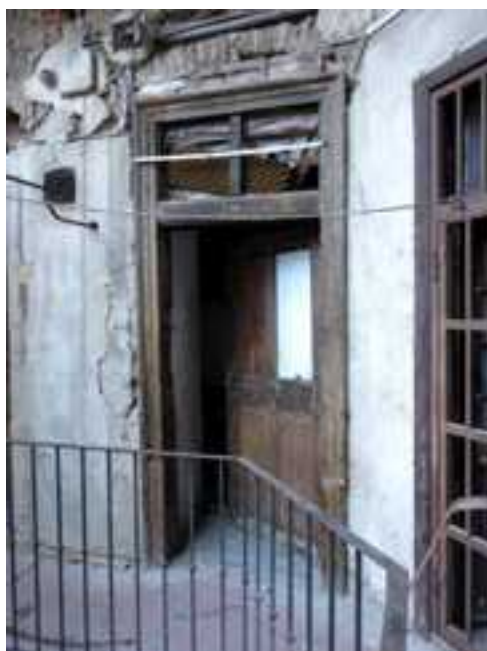
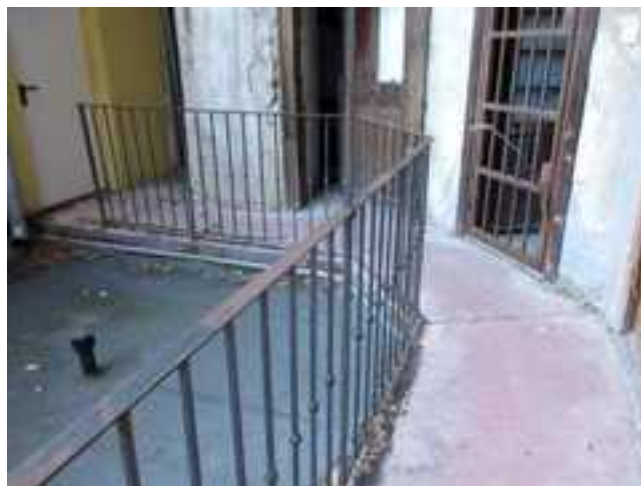
222.-224. A DNY-i oldalszárny I. emeleti szakaszának nézete, valamint (a balról számított) 4. axisban álló lakásbejárati ajtó és a vörös-mészkő lemezes függőfolyosó – a tagozatos tokkeretben elhelyezkedő, felülvilágítás, egyszárnyú faajtó minden bizonnyal korabeli, 19. századi nyílászáró. Ez az ajtó lehet a mintapéldány a felújítás esetén szükséges nyílászáró újragyártásához. A vörös-mészkő lemezes függőfolyosó és pálcarácsos korlátja építéskori, 1812-ben készült műemléki szerkezet

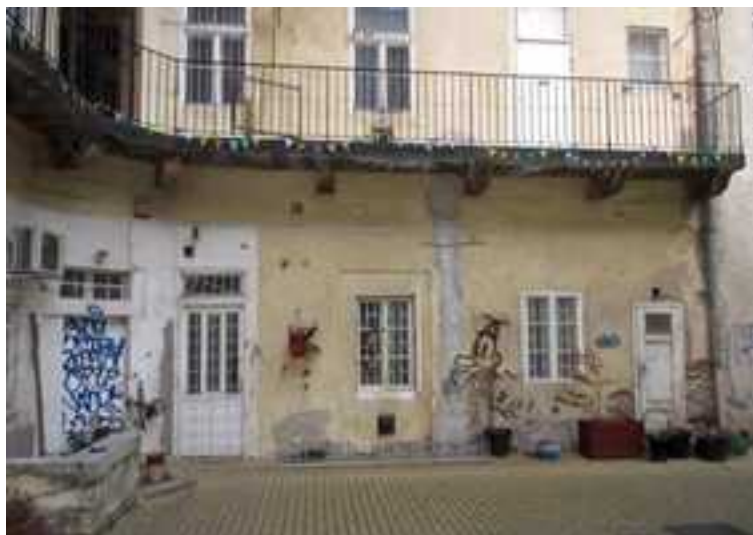
234.,235. Az ÉK-i oldalszárny nézete és a földszinti szakasz részlete - az oldalszárny udvari homlokzata 4 tengelyes. A kőkonzolokon elhelyezkedő újabb vb. lemezes függőfolyosók korlátja építészeti szerkezet. A homlokzati nyílásások mindhárom szinten kőkeretesek. A homlokzat I. és II. emeleti szakasza építészeti, 1812-ben épült, a III. emelet a 19. sz. közepe táján épült. A homlokzat kialakítása és szerkezete műemléki értékű

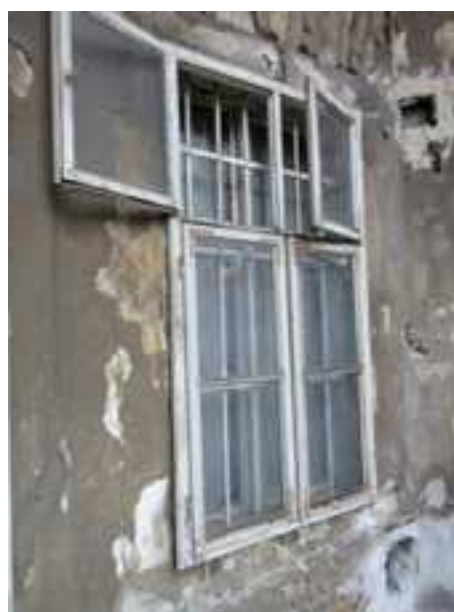
247.-250. Az ÉK-i oldalszárny III. emeleti szakaszának homlokzati nézetei, valamint a függőfolyosó és a sarokban lévő ablak részlete – a homlokzati nyíláskiosztások nagy része és a függőfolyosó kovácsoltvas pálcarácsos korlátja eredeti építéskori, 19. sz. közepe-táján épült műemléki értékű szerkezetek. Az ablakok be vannak deszkázva, a Király utcai és udvari szárny találkozásának ferde falában lévő kétrétegű, ki-be nyíló szárnyú ablaka újabban gyártott nyílászáró, de követi a korabeli klasszicista szerkezetet. A függőfolyosó vb. szerkezetű

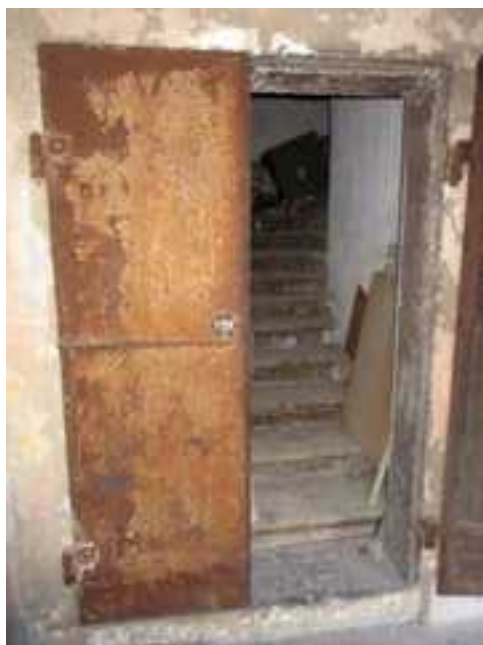
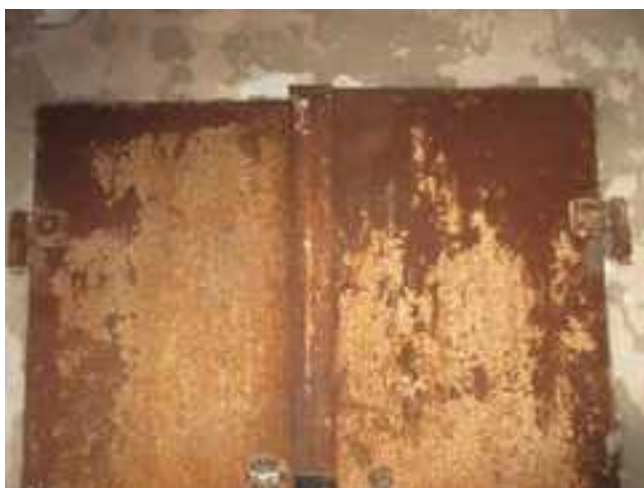
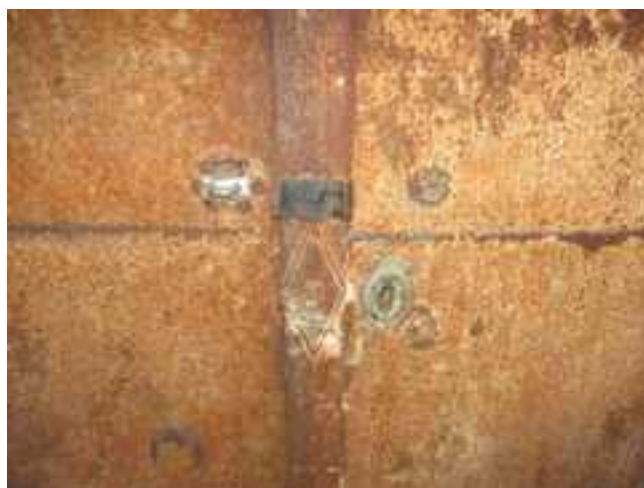
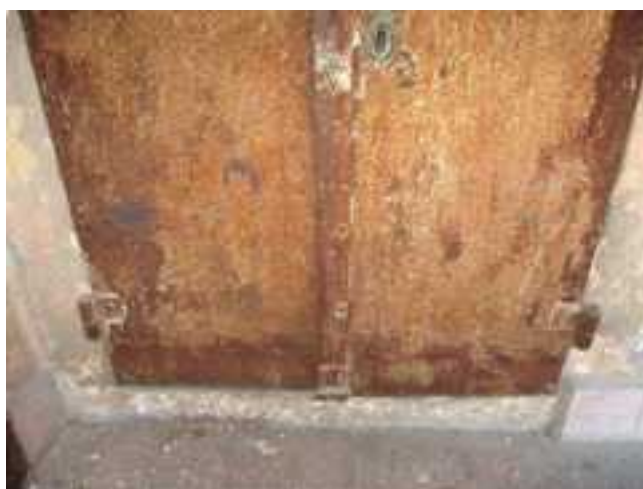
254.-258. A III. emeleti pihenőn elhelyezkedő padlásajtó nézete és részletei – a kétszárnyú fém ajtó
20. sz. első felében készült nyílászáró

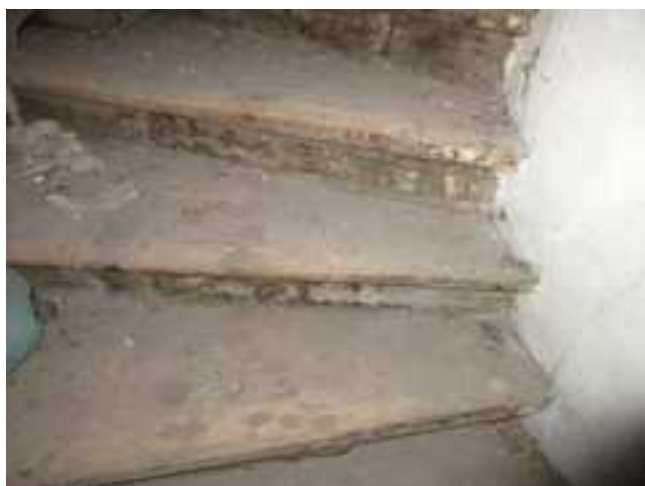
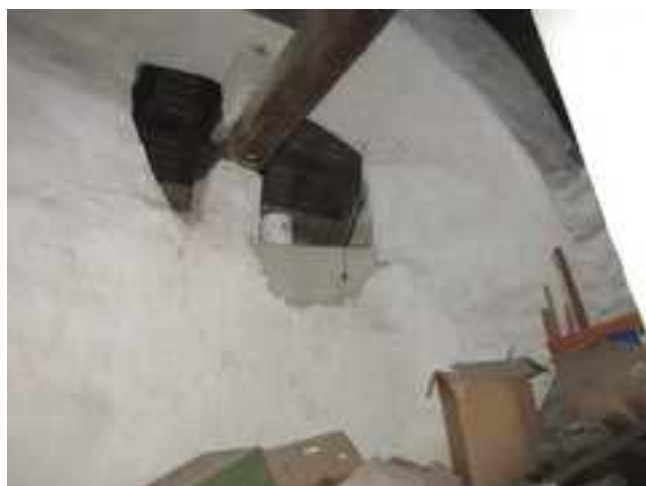
259.-262. A padlásra vezető lépcső nézetei és részlete, és a falazott oldalfal részlete – a faszerkezetű lépcső a 19. sz. közepe táján készült, műemléki értékű szerkezet

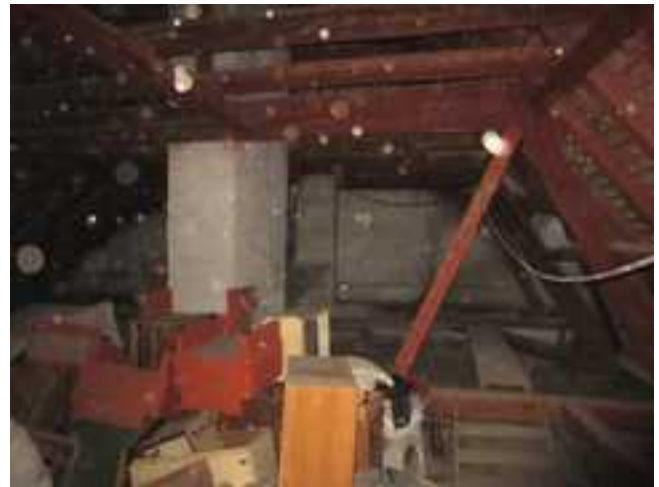
263.,264. A padláslépcső felső szakasza és az utcai szárny fölötti padlás tetőszerkezetének nézete ÉK felé

A 19. század közepén épült késő-klasszicista, feszítőműves fedélszék műemléki értéket képvisel

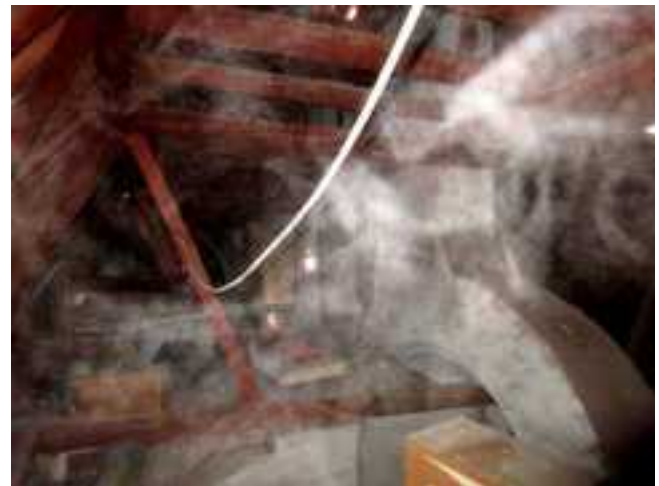
265.,266. Az utcai szárny padlásterében sorakozó kémények és az elhúzott, íves kémény

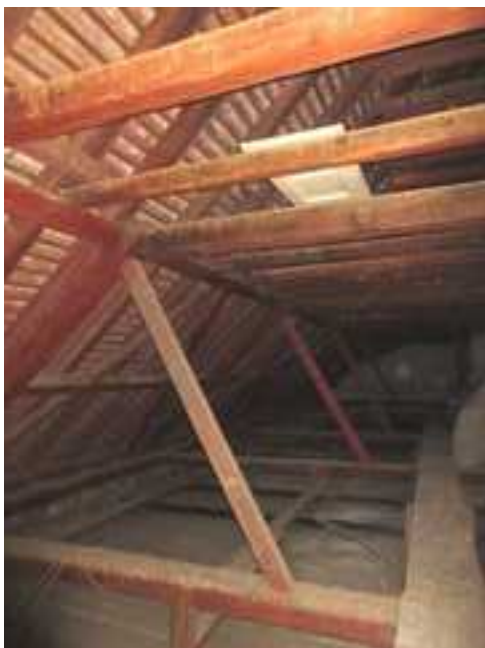
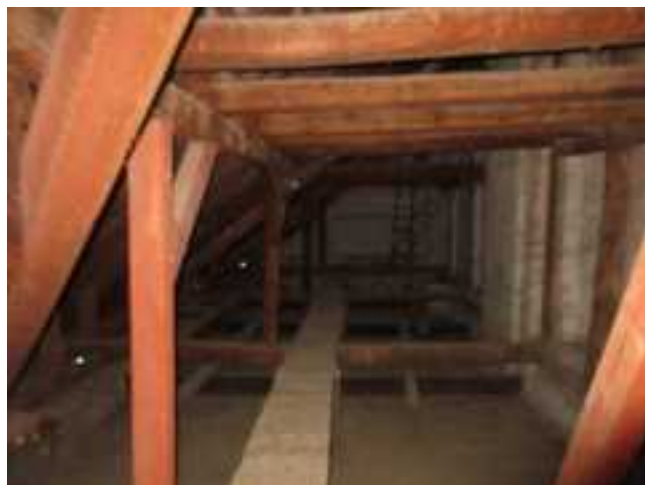
272.,273. A DNy-i oldalszárny tetőszerkezete

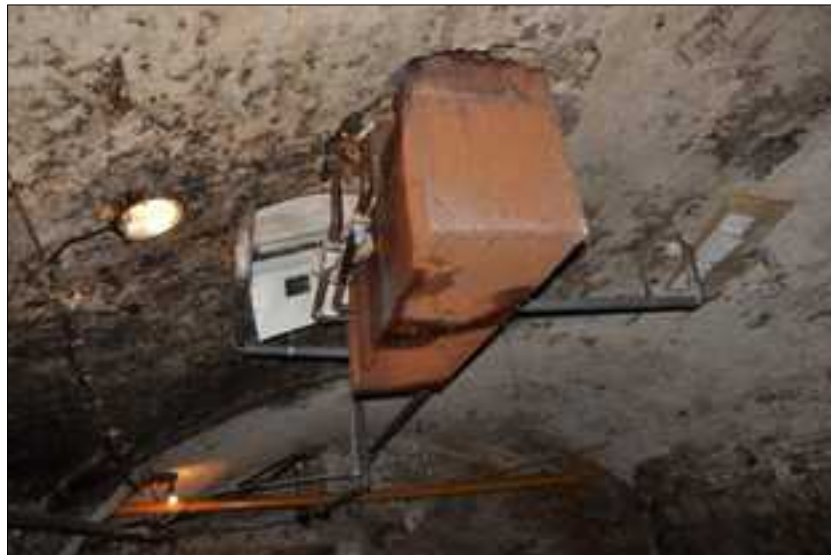
Viszont a későbbi átalakítások, gépészeti munkák, beavatkozások
környezetében a földem lokális sérülései figyelhetők meg.

Szerencsére a vastag boltozatos földem teherbírását ezek a kisebb
cső átvezetések nem gyengítik, viszont több helyen tapasztaltam,
hogy a csövekből kiszivárgó nedvesség a falazatot károsítja

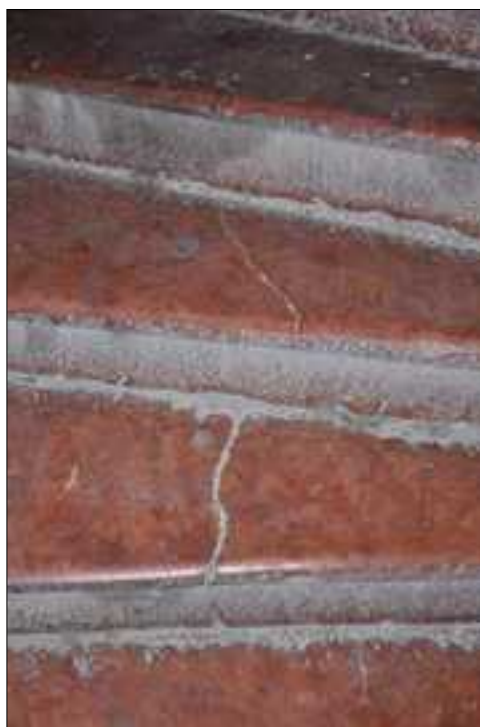
A lépcső egyidős az épülettel, felületén jelentős kopások észlelhetők. Szerencsére kevés elemi lépcsőnél tapasztalható törés, a 9,13,14 foknál keletkezett teljes keresztmetszetet érintő törési vonal.

A törés ragasztásos javításával a 22. foknál találkoztunk, ennek hatékonysága azonban csekély.

Lényeges törést, a 9,13,14 számú lépcsőfoknál találtunk, az eredeti vörös márvány lépcsőfokokat a kővarrás módszerével meg kell erősíteni. Különös tekintettel a 13,14 lépcsőfokra, hiszen itt a gyengítés az íves szakaszon van és két egymás melletti elemnél következett be a sérülés.

Javaslom a régebbi javítgatásnál, a 22. számú lépcsőfoknál is a kővarrásos megerősítést elvégezni.
