BUDAPEST VI. KIRÁLY UTCA 11. SZ. LAKÓHÁZ

ÉPÍTÉSTÖRTÉNETI DOKUMENTÁCIÓ ÉS RÉSZLEGES ÉRTÉKLELTÁR

Dr. Janotti Judit

2024. február

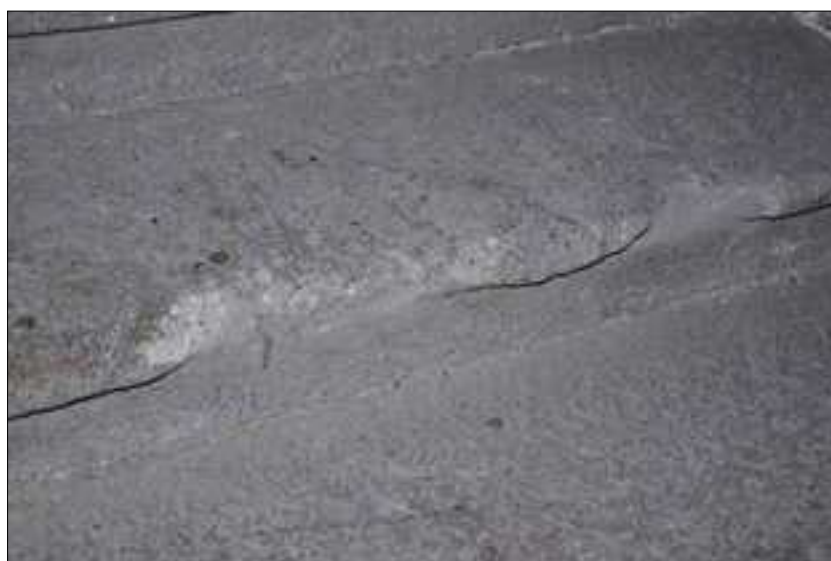
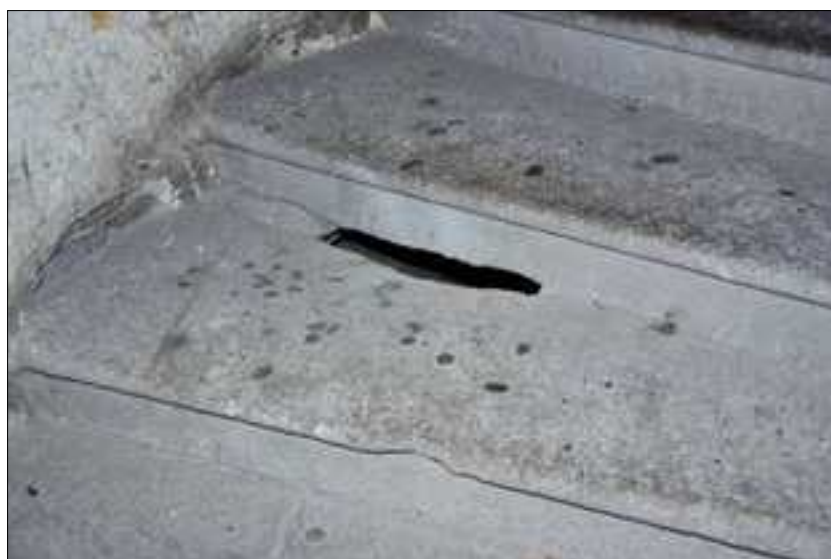
Az I. és II. emelet közötti kőlépcsőnél szintén a felület erőteljes kopása figyelhető meg. Törött elemeket nem találtunk, de az élek, sarkok sűrű csorbázatos letörései figyelhetők meg.

Statikailag ez nem okoz ugyan állékonysági problémát, de a biztonságos használhatóságot csökkenti, a balesetveszélyt növeli.

A lépcső élek és letöredezett sarkok kőpótlása javasolt egyrészt álagvédelmi okokból, másrészt balesetvédelmi célzattal.

A megkopott, kiöblösödött lépcsőfokok tisztítása, érdesítése, stokkolása is javasolt.

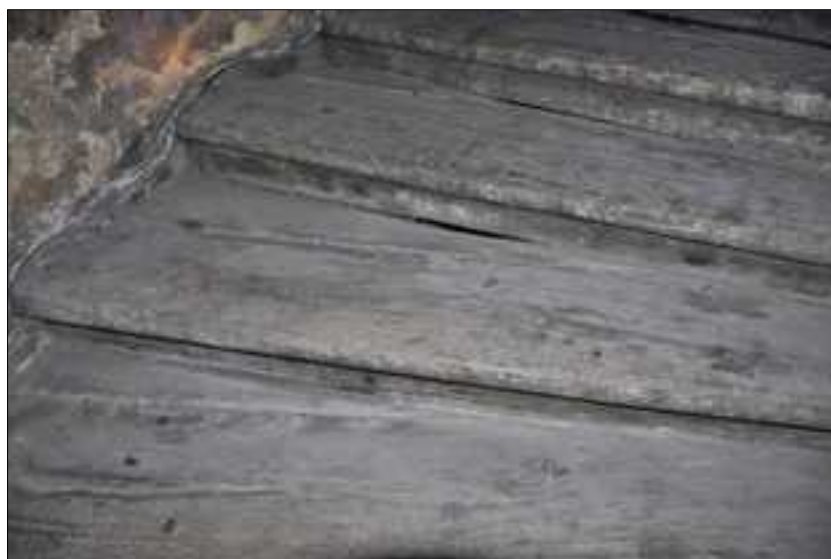
A II. emeletről felfelé eredetileg is faanyagú lépcső készült. A vastag pallókból készült eredeti állapotú, elemi fokok felülete jelentősen megkopott, az élénél letörések észlelhetők.

A vastag járólapok toldásai megnyíltak, a homloklemez és a járólap között is markáns megnyílások alakultak ki.

A faanyagú lépcsőnél az elemi fokok széleinek stabilizálását javasoljuk elvégezni habarcs-beton kikenéssel, a befogás lazasága miatt az elemek mozognak. Törés veszélyt nem tapasztaltam, statikai probléma nem áll fenn.

A széles lépcső lapoknál a két elemből álló fokok összeeresztése, csapolásos ragasztása javasolt. A megkopott, kiöblösödött felület összecsiszolása, majd érdesítése, felületkezelése, festése is javasolt állagvédelmi, baleset megelőzési okok miatt.

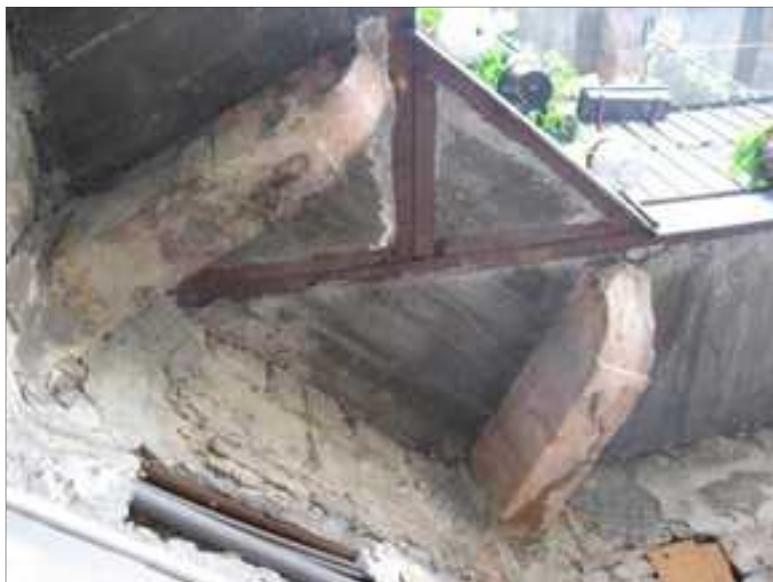
A függőfolyosók állapota szerkezeti szempontból egyelőre nem kifogásolható, a vasbeton lemezeken nem találtunk károsodást, mint ahogy a kőkonzolokon sincsenek olyan sérülések, amelyek aggodalomra adnának okot.

A függőfolyosók szerkezeti beavatkozást nem igényelnek, de néhány helyen az átázásra utaló foltosodást tapasztaltunk, ezért felhívjuk a figyelmet a függőfolyosó szigetelési hibáinak az elhárítására tekintettel arra, hogy az átázás előbb utóbb a betonacél korróziójához, és a szerkezet tönkremeneteléhez vezethet.

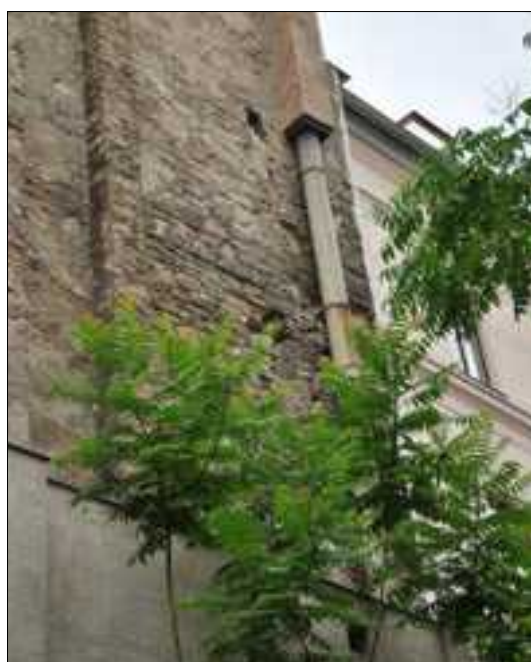
A lezáró tűz-
falon futó
kéménytest
eldeformá-
lódott, illet-
ve a fejrésze
hiányos is,
ez egyrészt
állékonysági
probléma,
másrészt
balesetve-
szélyes.

A kéményfalazat alsó része
hosszan hiányos → vagy visz-
szafalazás, vagy kiváltás
szükséges, így szintén állé-
konysági problémát okoz
