BUDAPEST VI. KIRÁLY UTCA 11. SZ. LAKÓHÁZ

ÉPÍTÉSTÖRTÉNETI DOKUMENTÁCIÓ ÉS RÉSZLEGES ÉRTÉKLELTÁR

Dr. Janotti Judit

2024. február

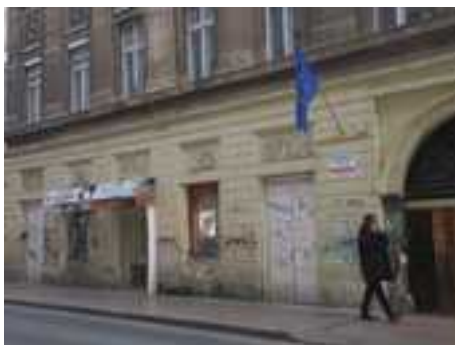
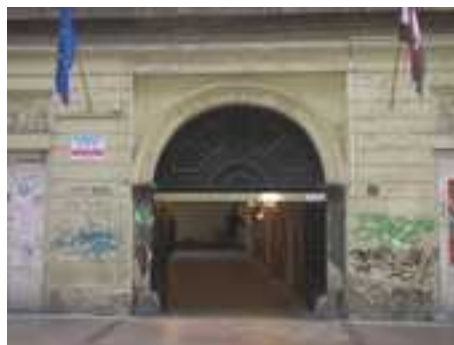
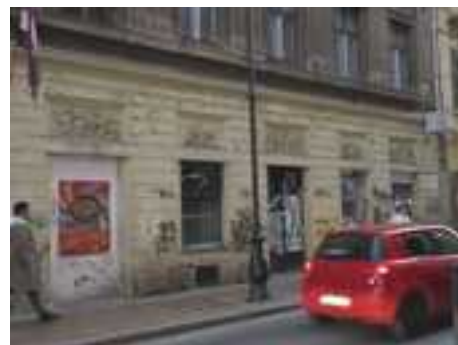
A 11 tengelyes földszinti homlokzati szakasz középső tengelyében a homlokzati síktól kissé hátrahúzott mezőben nyílik a félköríves záródású kapu. A kapu két kő szarköve fejezetes, alsó részükön egy-egy kerékvetővel. A kapu félköríves archivoltjában az egykor itt működő LAKÓTERV RT tervező cégnek a felirata olvasható. A kapu két oldalán öt-öt egyenes záródású boltnyílás sorakozik, amelyek közül három-három boltajtó, kettő-kettő pedig boltablak. Az ajtók és ablakok egyenletesen váltakozó ritmusban helyezkednek el. A falfelület vakolata vízszintesen sávozott.

Az épület földszintjének a nézete

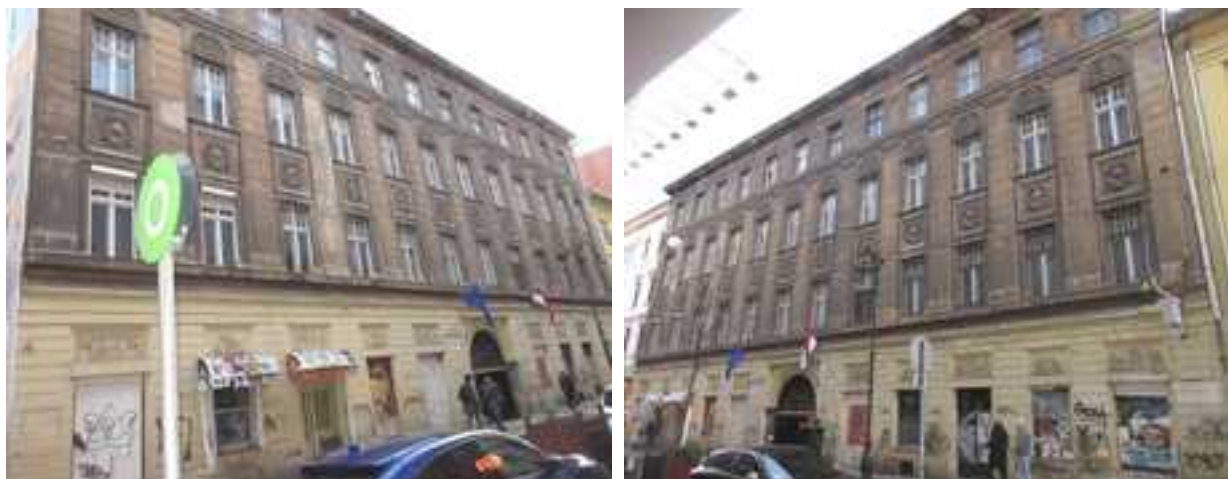
A homlokzatot a III. emelet fölött húzódó háromrészes, képszékes, gyöngysorral és konzolsorral díszített főpárkány zárja.

A homlokzat emeleti szakaszának nézetei

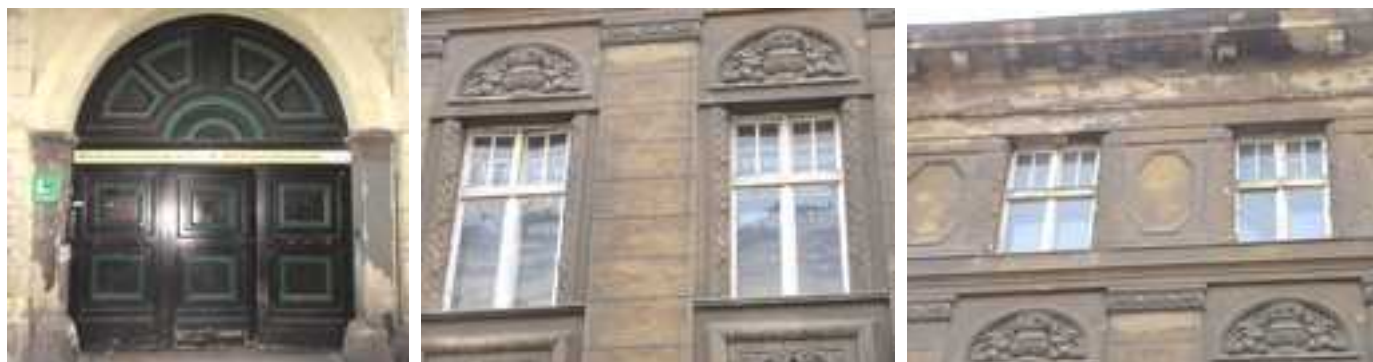
Az épület félköríves záradéku, felülvilágító bejárati kapuja vázta blázatos, vésett, tömör fabetétes nyílászáró. A felülvilágító és az alsó nyíló szárnyak között tagozatos vízszintes tokosztó helyezkedik el. A felülvilágítóban a kazetták sugárirányban helyezkednek el, ezért szabálytalan kialakításúak. A három-osztatú alsó kapuszárnyak is kazettás kialakításúak. A kapu feketére van festve, a kazettás betétek tagozatos keretei pedig zöldre mázolja.

A földszinti üzletek ablakaiban és bejárati ajtóiban egyszerű kialakítású, osztott vagy osztatlan, újabb fa nyílászárók vannak. Az emeleti ablakokban kétrétegű, befelé nyíló, kapcsolt gerébtokos szerkezetű, szecessziós megjelenésű fa nyílászárók vannak. A 2 x 2 szemes ablakokat a felső 2/3-os magasságban tagozatos kialakítású vízszintes tokosztó tagolja, az oldalt nyíló felső és alsó ablakszárnyak a tagozatos függőleges tokosztóra záródnak. A felső ablakszárnyakat a keskeny üvegosztó lécek további négy szemre osztják, ami a szecessziós jelleget biztosítja.

A bejárati kapu és a II. és III. emeleti ablakok nézete

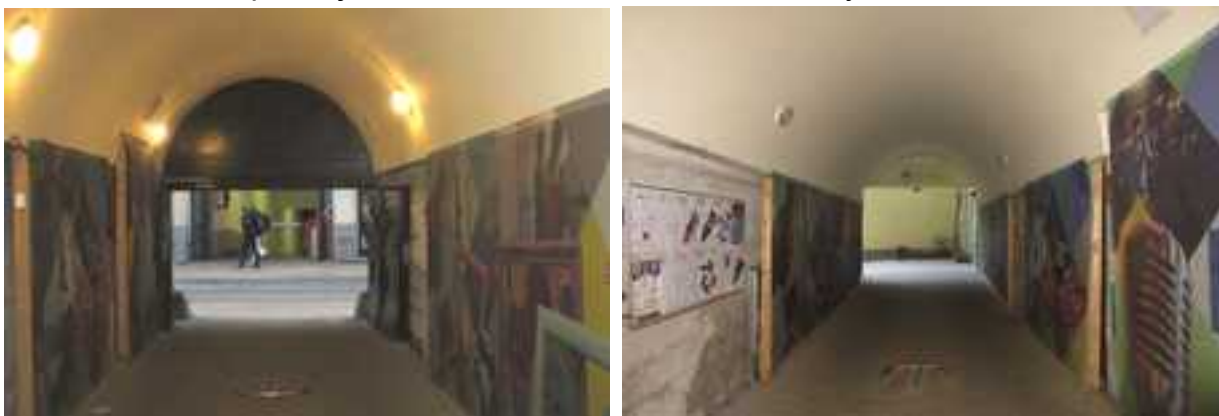
Az oldalfalak hiányos molinó burkolata mögötti részeken megállapítható, hogy a kapualj oldalfalain nincs vakolat, a falszerkezet pedig nagyméretű faragott mészkövekből és téglasorokból (vegyes falazat) készült.

A kapualj utca felőli oldalát a félköríves záradékú, felülvilágított, három-szárnyú, vésett betétes kapu zárja, az udvar felőli félköríve viszont nyitott.

A kapualj nézete az utca és az udvar felé

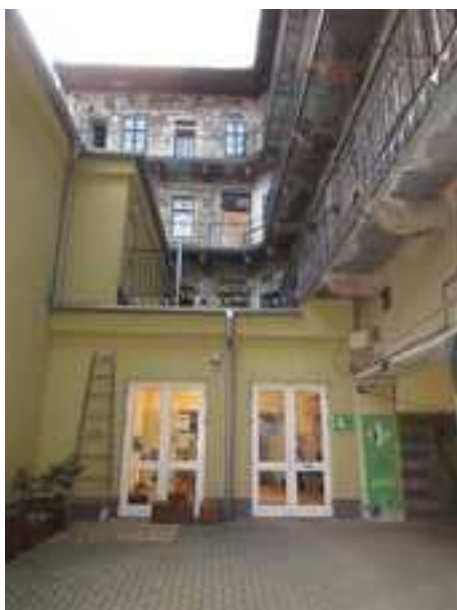
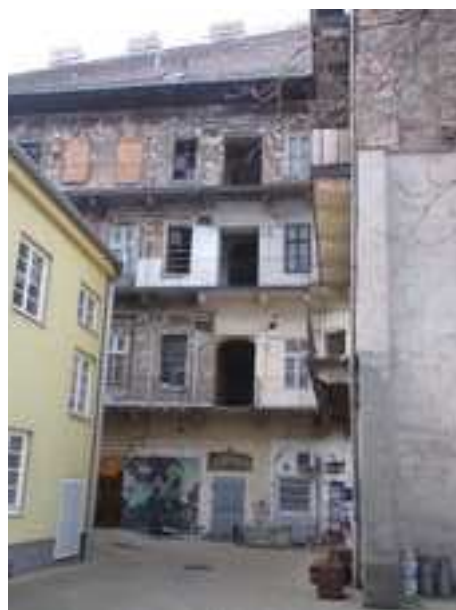
Az udvari nyílások (ajtók és ablakok) egyenes záródásúak. A földszinti nyílások rendezetlen, szabálytalan elhelyezkedésűek, legtöbbjük utólagos kialakítású. Az emeleti nyílások rendezettebbek. A Király utcai épületszárny (balról számított) 7. tengelyében található a lépcsőházi nyílás, amely az I. emeleten enyhén kosáríves, a II. és III. emeleten egyenes záródású. A mellette álló lépcsőházi ablak minden szinten kőkeretes. Az emeleti ablakok és ajtók közül sok hiányzik vagy bedeszkázták. A 19. században készült csekély számú korabeli ablak kétrétegű, ki-be nyíló faszerkezetű nyílászáró, hosszított, cseppvégű vasalatokkal, de a legtöbb ablak már befelé nyíló, újabban készült silány nyílászáró. Két eredeti 19. századi ablak található még a Király utcai szárny II. emelet 4. és 5. tengelyében. A homlokzati nyílások mindhárom szinten kőkeretesek. Az eredeti lakásbejáratok felülvilágító kőkeretben helyezkedtek el, de korabeli ajtó-nyílászáró az épületen nem maradt.

A dél-nyugati oldalszárny és a Király utcai épületszárny udvari homlokzatainak a nézetei

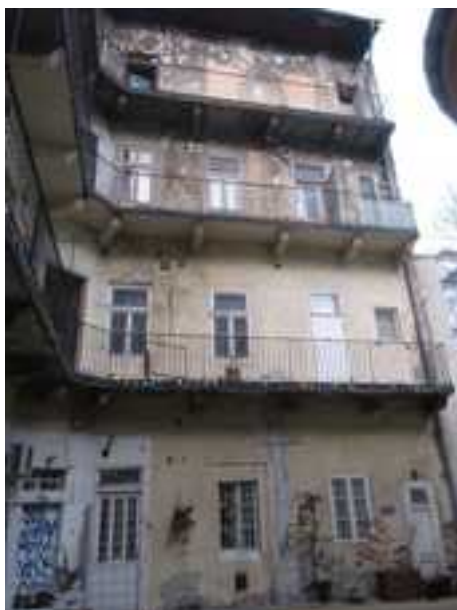
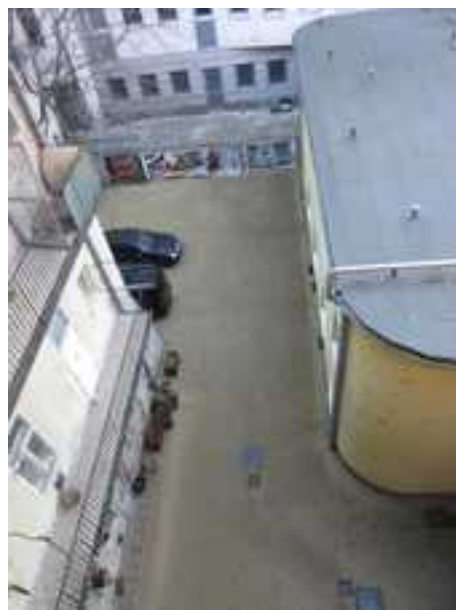
Az észak-keleti oldalszárnny udvari homlokzatának a nézete és az udvar felülnézete

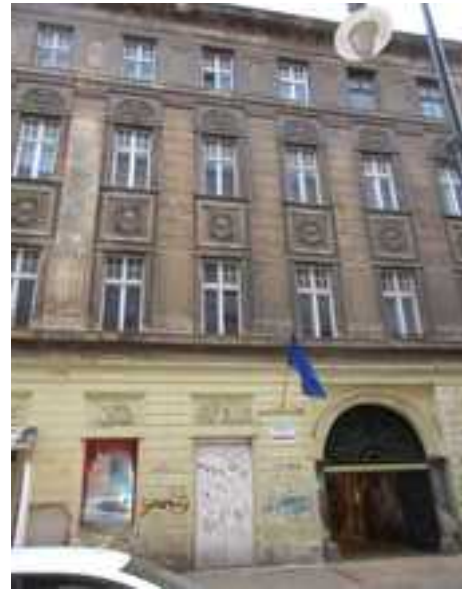
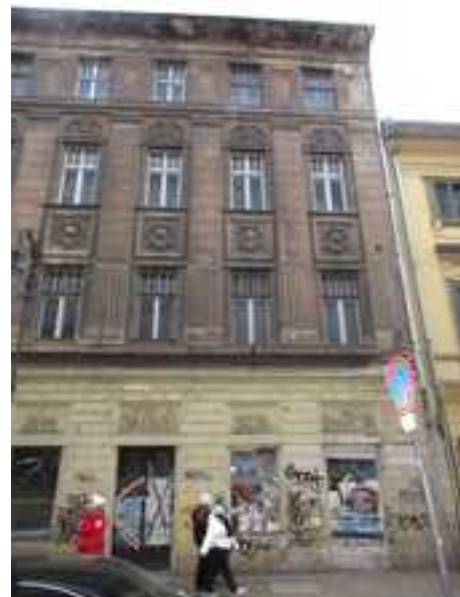
5.-9. A homlokzat függőleges szakaszainak részletei – műemléki értékű kialakítás és megjelenés

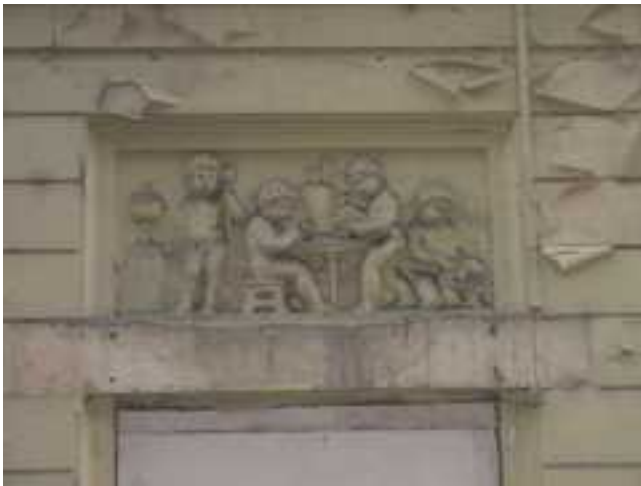
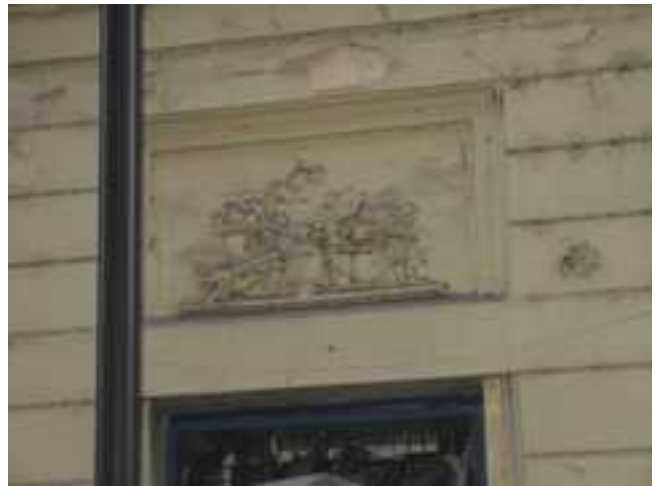
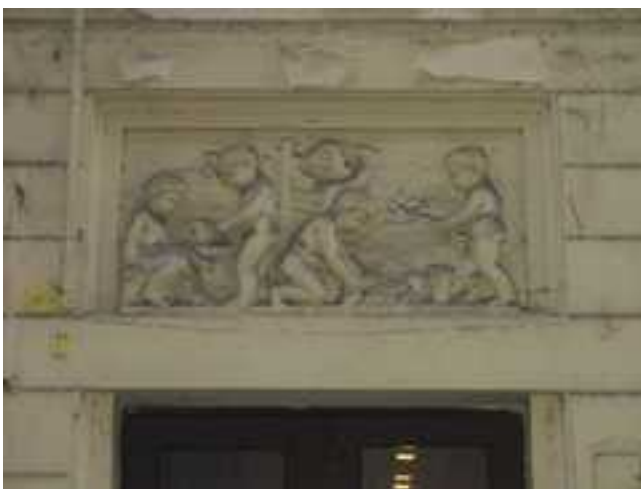
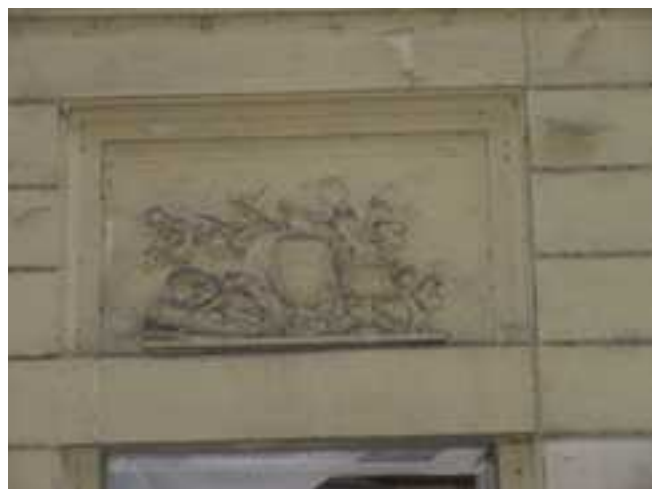
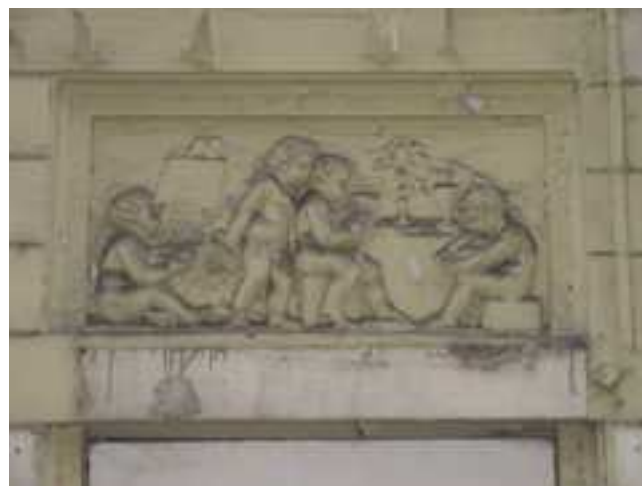
18.-22. A homlokzat jobb (Ny-i) oldalán elhelyezkedő földszinti domborművek nézetei -
a dombormű-másolatok fokozottan védendő történeti és képzőművészeti értékű elemek

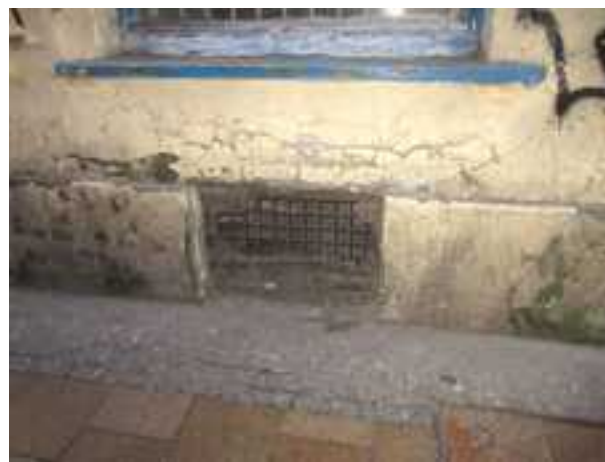
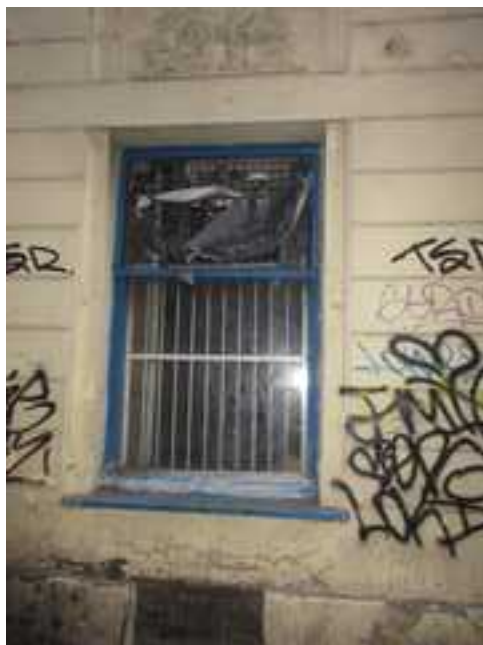
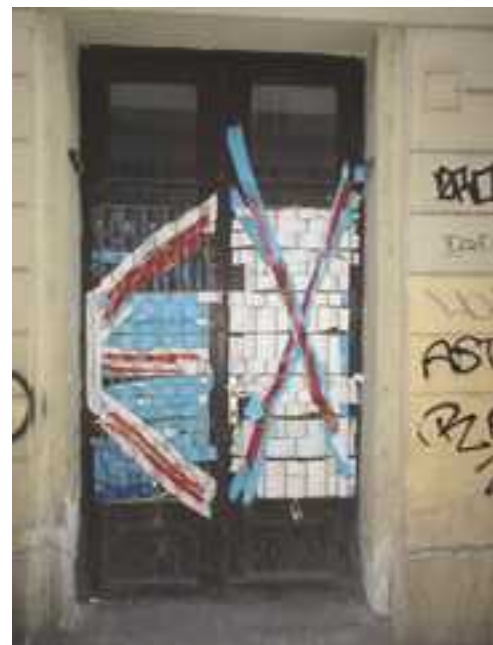
30. -34. A bejárat kapu kerékvetőinek részlete, pinceablak és földszinti boltablak és ajtó nézete – a kő kerékvetők építéskori szerkezetek, a pinceablak nyílása építéskori, a rács új. A földszinti nyílásokat az eredeti klasszicista nyíláskiosztás szerint állították vissza 1957-ben, a bennük lévő nyílászárók is akkor készültek

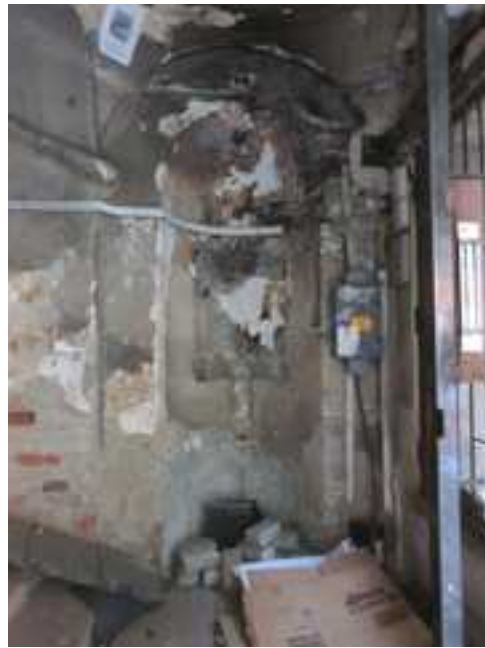
78.,79. A lépcsőházi bejárat és a csehsüveg-boltozatos lépcsőházi előtér fülkével díszített ÉK-i oldalfala

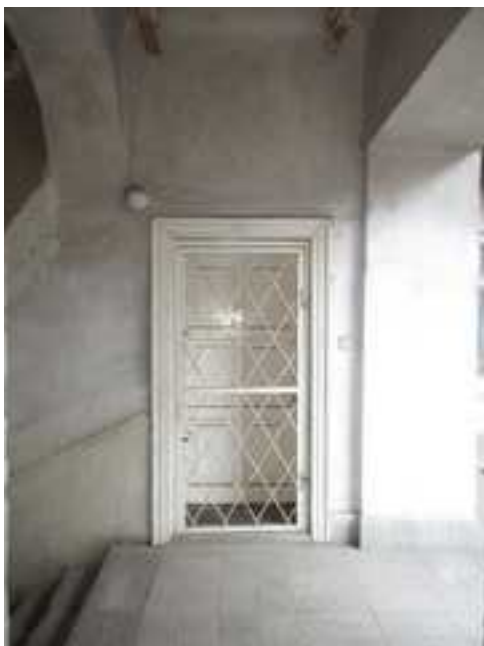
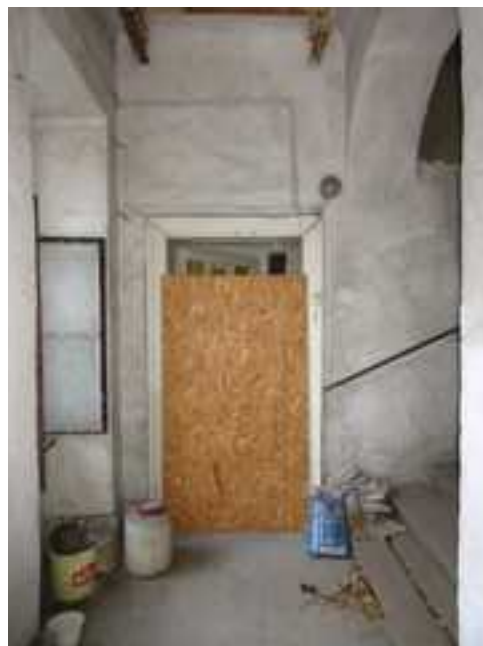
128.,129. A II. emeleti lépcsőházi pihenő ÉK-i és DNy-i oldalfalának nézete és a lakásbejárati ajtókkal – *a pihenő szerkezeti kialakítása építéskori, műemléki értékű szerkezet. A lakásbejárati ajtók tagozatos tokkerete még korabeli, de a bennük lévő nyílászárók új szerkezetek*

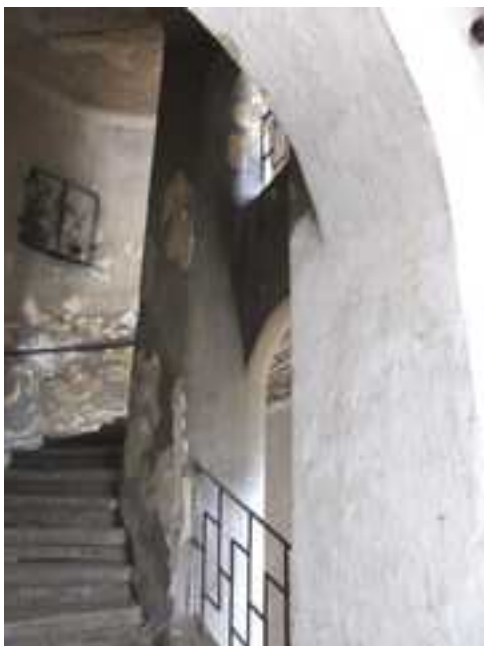
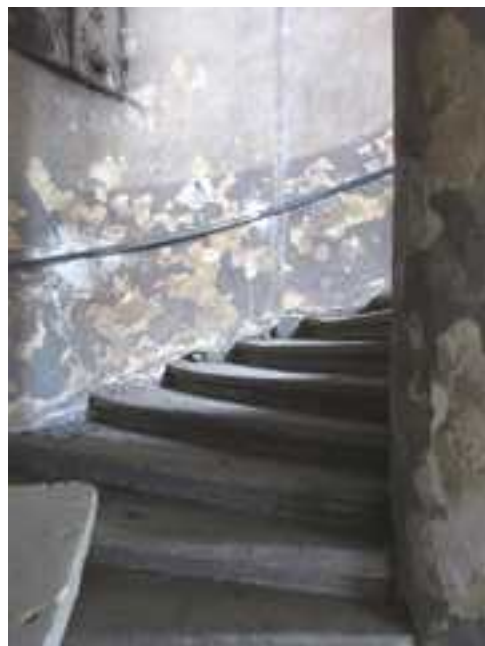
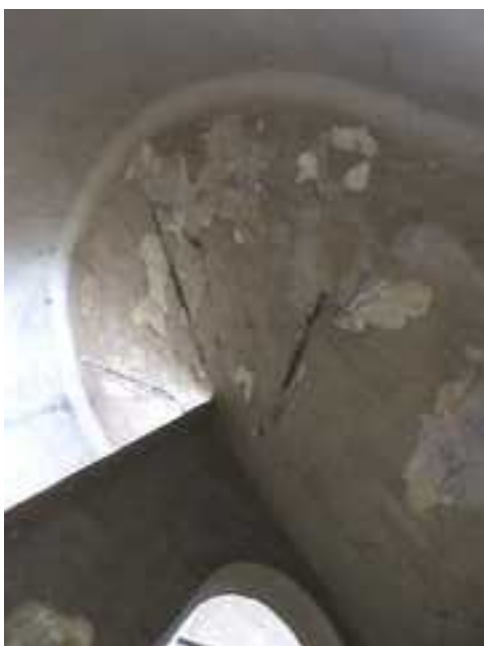
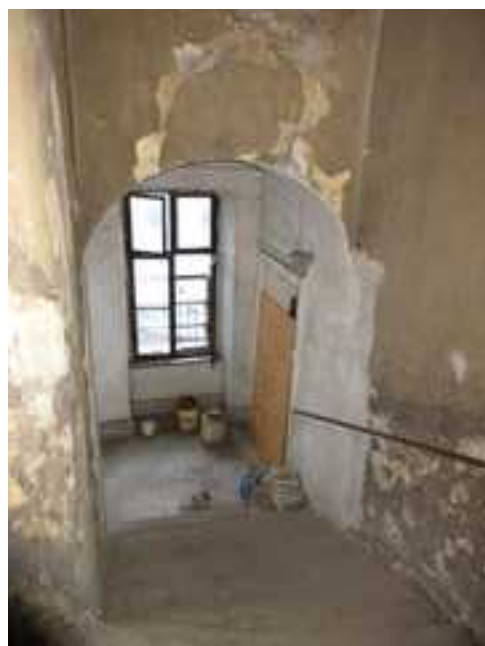
145.-148. A II. emeletről a III. emeletre haladó lépcsőkar középső íves részlete és a II. emeleti lépcsőházi pihenő felülnézete - *a fa lépcsőfokokból épített lépcsőkar műemléki értékű szerkezet*

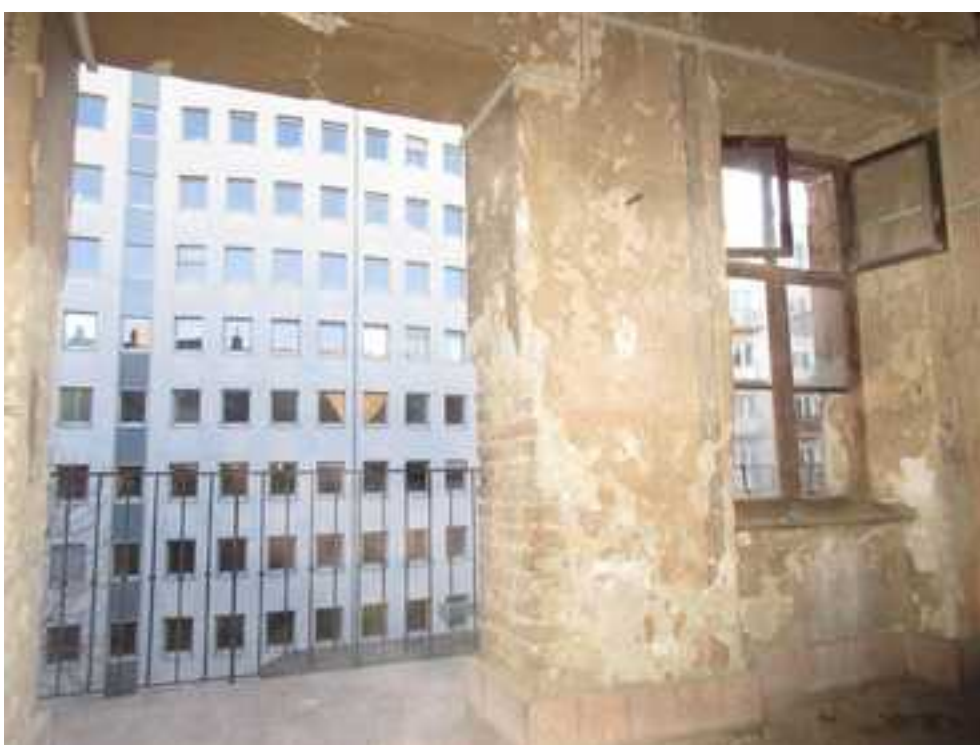
154. A III. emeleti lépcsőházi pihenő udvarral határos DK-i oldalfala a függőfolyosóra vezető egyenes záradékú ajtónyílással és ablakkal – a III. emeleti pihenő a 19. sz. közepe táján épült, műemléki értékű szerkezet és kialakítás. Az ablak tokkerete még korabeli, de az ablakszárnyak már újabbak

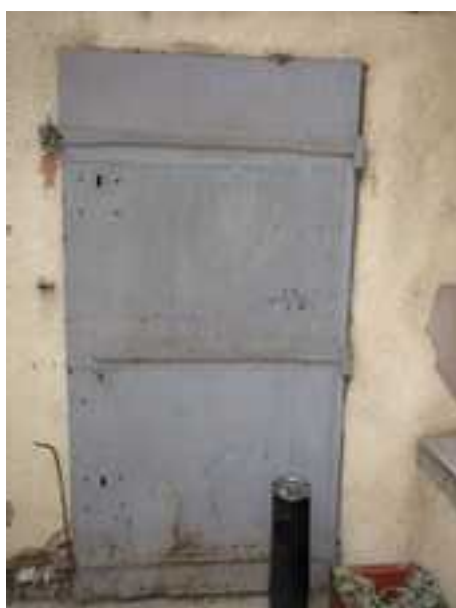
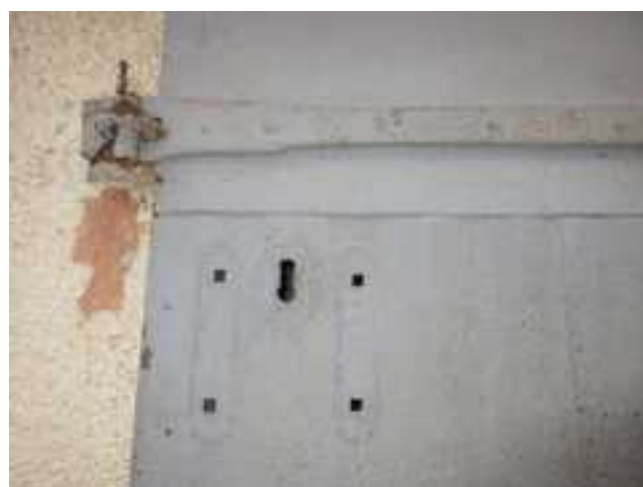
172.-176. Az udvari szárny földszinti szakaszának nézete és részletei – a földszinti homlokzat szerkezeti falai építéskoriak, 1812-ben készültek. A nyíláskiosztások és a bennük lévő nyílászárók (ablakok, fém raktár-ajtó) nem építéskoriak. A fém ajtó helyén nyílt egykor a pincelejárát

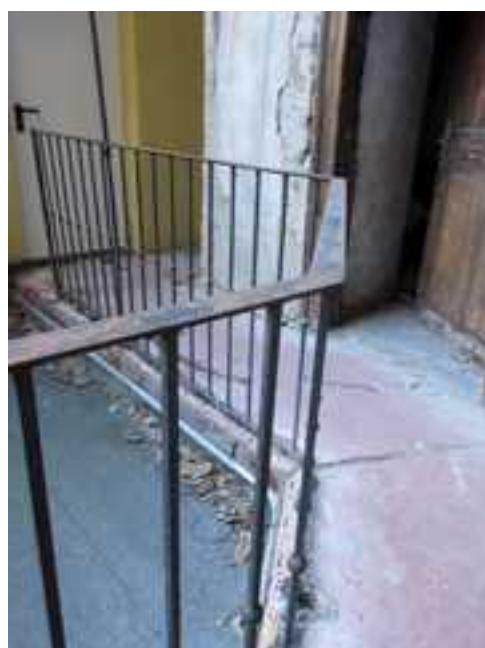
182.-185. A Király utcai szárny I. emeleti szakaszának homlokzati részlete és függőfolyosója – a homlokzati nyíláskiosztások és a függőfolyosó vörös-mészke lemezszerkezetes DNy-i szakasza, valamint a kovácsoltvas pálcárcsós korlát eredeti építéskori, műemléki értékű szerkezetek. Az kétrétegű, befelé nyíló ablakok silány, újabb nyílászárók. Eredeti bejárati ajtó sem maradt. Csak az egyrétegű lépcsőházi ablak építéskori

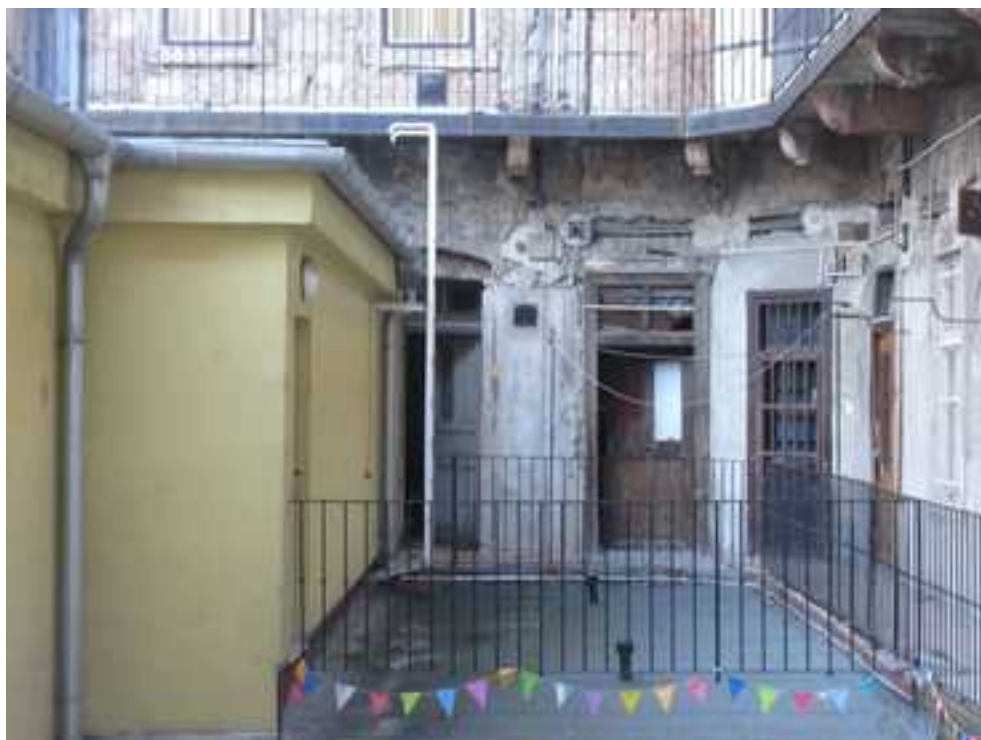
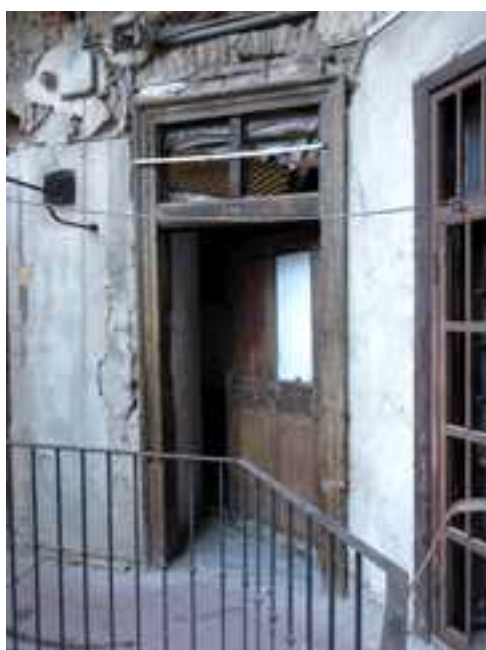
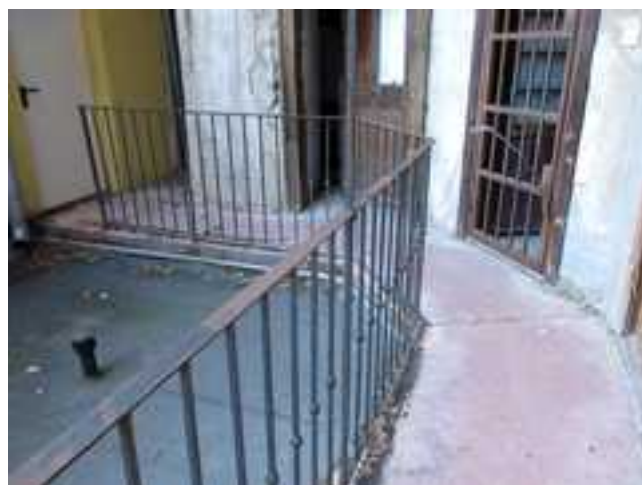
222.-224. A DNy-i oldalszárny I. emeleti szakaszának nézete, valamint (a balról számított) 4. axisban álló lakásbejáratú ajtó és a vörös-mészkő lemezes függőfolyosó – a tagozatos tokkeretben elhelyezkedő, felülvilágítás , egyszárnyú faajtó minden bizonnyal korabeli, 19. századi nyílászáró. Ez az ajtó lehet a mintapéldány a felújítás esetén szükséges nyílászáró újragyártásához. A vörös-mészkő lemezes függőfolyosó és pálcarácsos korlátja építéskori, 1812-ben készült műemléki szerkezet

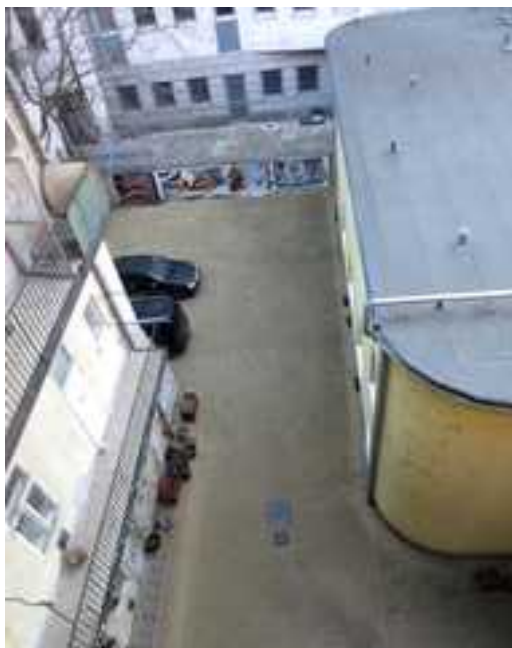
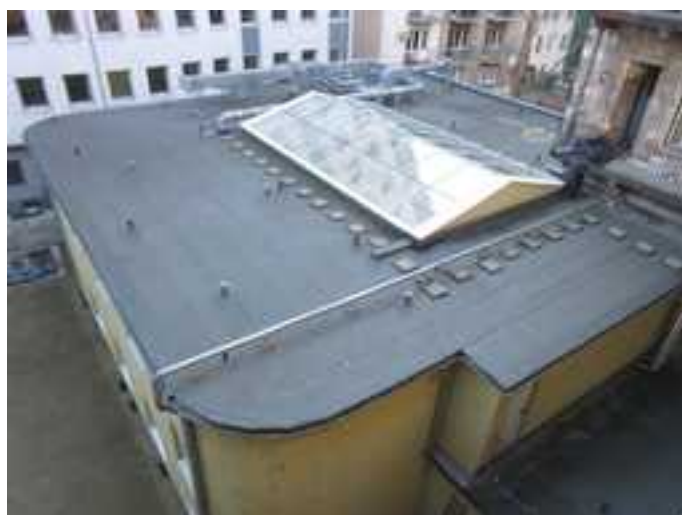
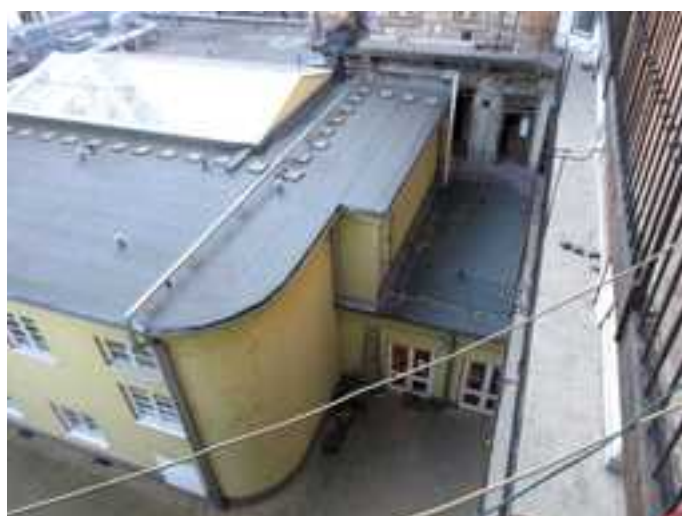
551.-253. Az épület belső udvara és z udvari épület felülnézete – az udvari épület 1937-ben épült.
Az udvar sárgás térkő burkolata újabb burkolat

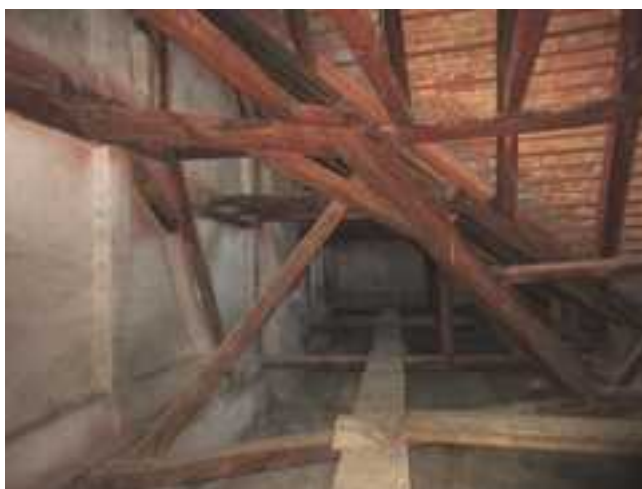
274. Az ÉK-i oldalszárny tetőszervezete

A többszörösen javított és új elemekkel megerősített 19. század közepén épült késő-klasszicista, feszítőműves fedélszék műemléki értéket képvisel

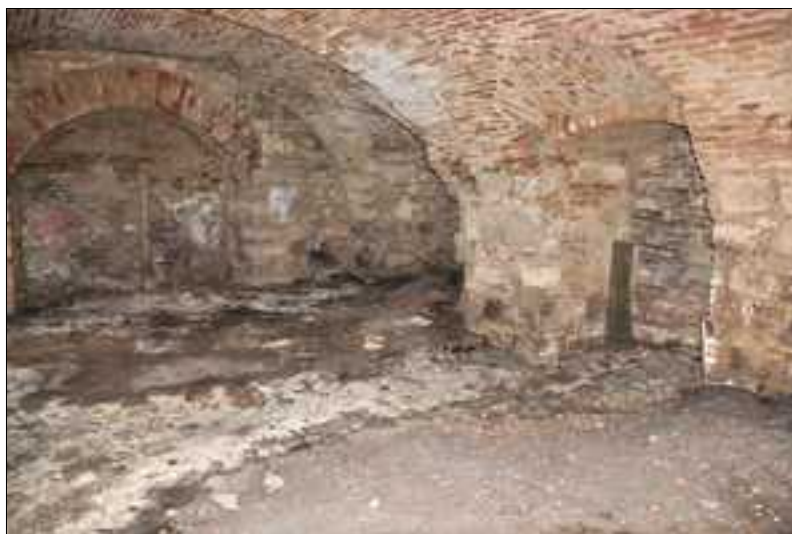
Az oldalfalakat 85-90 % ban nem takarta vakolat, a vegyesen fa-
lazott elemi téglák és mészkő idomokat meg tudtuk tekinteni, vizs-
gálni. Falszigetelésre utaló nyomokat nem tapasztaltunk, valószínű-
leg nem is készült, a falazat tapintása érezhetően nedves volt.

A döngölt föld padozaton igen sok helyen tapasztalhatók külső
vízbefolyásból illetve csatorna vezeték sérüléséből adódó nedve-
sedési foltok, melyek az alapozás illetve a szigetelés nélküli falaza-
tok állapotát befolyásolhatják.

A régi vízbefolyási helyeken a falazat elszíneződése és felpuhulása
figyelhető meg.

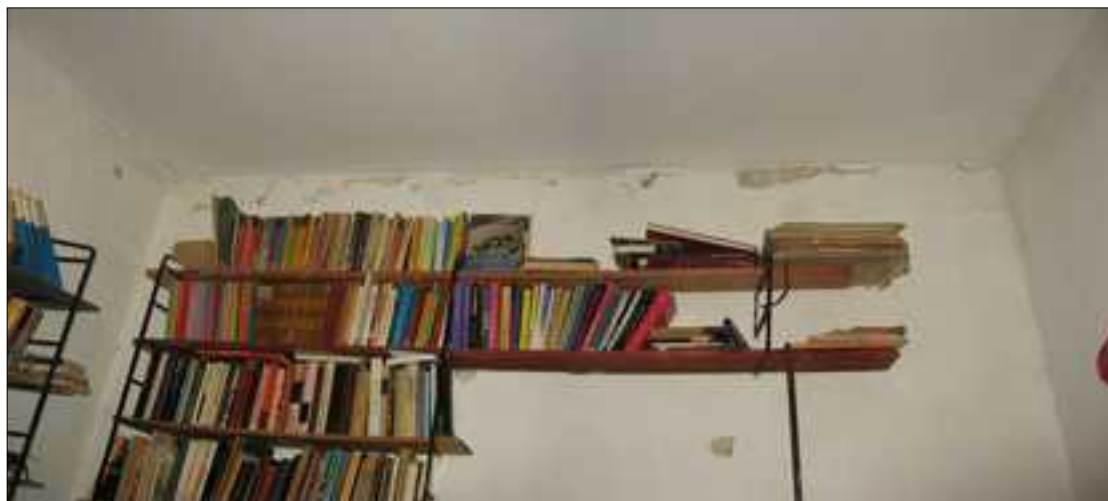
alapján tudunk következtetni, amelyeket már az előző pontban le-
írtunk. A csapos gerendafödémeken álló válaszfalak esetén több
helyütt találkoztunk a mennyezet vonalában vízszintes repedések-

kel, ami a födém lehajlására utalhat.

Alapos okunk van feltételezni, hogy az állapota igen rossz, de en-
nél több csak feltárásos vizsgálat alapján jelenthető ki.

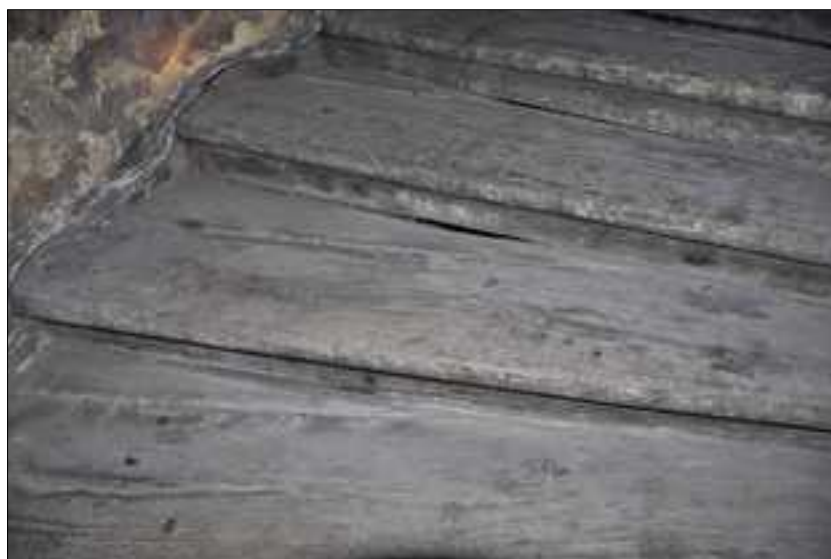
A II. emeletről felfelé eredetileg is faanyagú lépcső készült. A vastag pallókból készült eredeti állapotú, elemi fokok felülete jelentősen megkopott, az élénél letörések észlelhetők.

A vastag járólapok toldásai megnyíltak, a homloklemez és a járólap között is markáns megnyílások alakultak ki.

Az elemi fokok egymáshoz képest kissé elmozdultak, a megnyílások az anyag összeszáradása miatt is növekedtek. A belső és külső fal felfekvésnél a fokok mozgása miatt a kifalazások meglazultak, ennek következtében több lépcsőelem mozog.

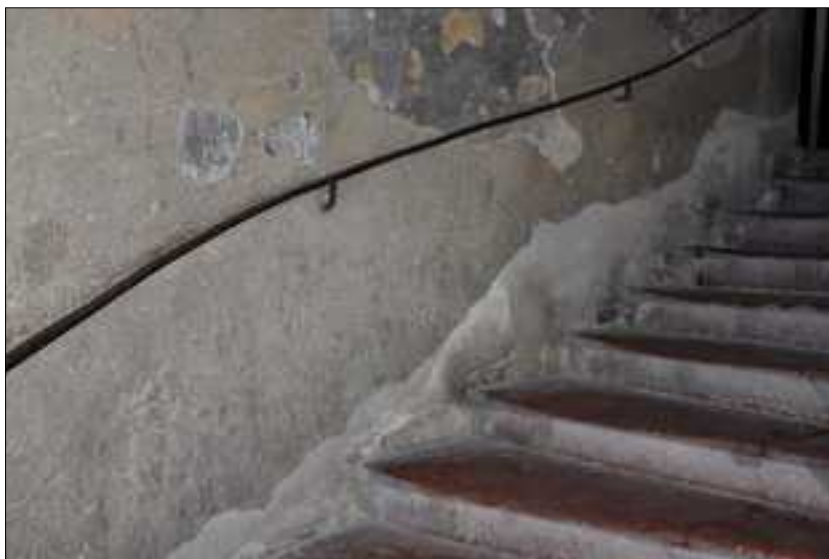
A fszt. - I. emelet között a főfalba rögzített köracél korlátot alakítottak ki, a felsőbb szinteken ez a megoldás laposvasra változott.

A kialakítás meglehetősen alacsony színvonalú. A rögzítések a fal-
ba be vannak kötve habarccsal, egy-két pozícióban tapasztalha-
tó csak kisebb mozgás érzékenység, ez azonban funkcióbeli gon-
dot nem okoz.

A korlátrendszer mozgási hajlama a vékony köracél (laposvas) és a ritka lehorgonyzások miatt érezhető, de a korlát állapotát ennek ellenére stabilnak ítéltük meg. Az acélszerkezeteknél felületkeze-
lésre utaló nyomot nem tudtam azonosítani.

A korlátrögzítő pálcák befogásait át kell vizsgálni, a laza részeknél a lehorgonyzást újbóli beragasztással meg kell oldani.

A korlát teljes acélszerkezeténél a régi festék eltávolítása, majd felületkezelését javasoljuk.

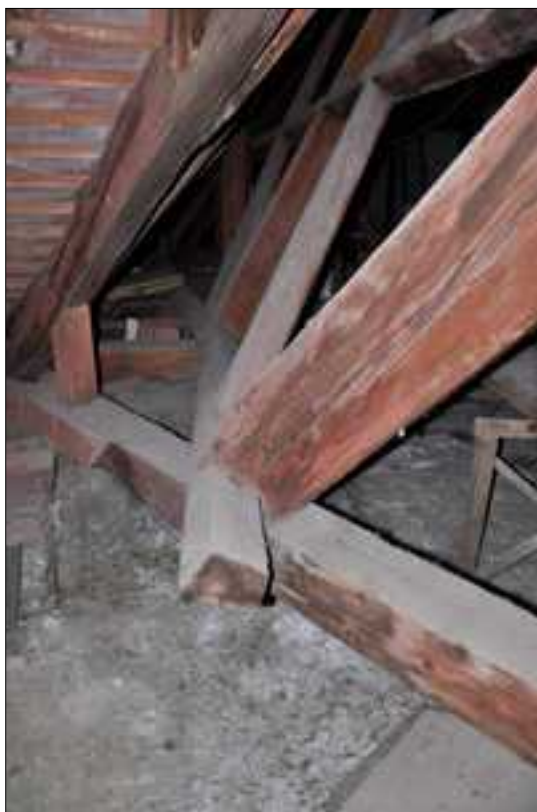
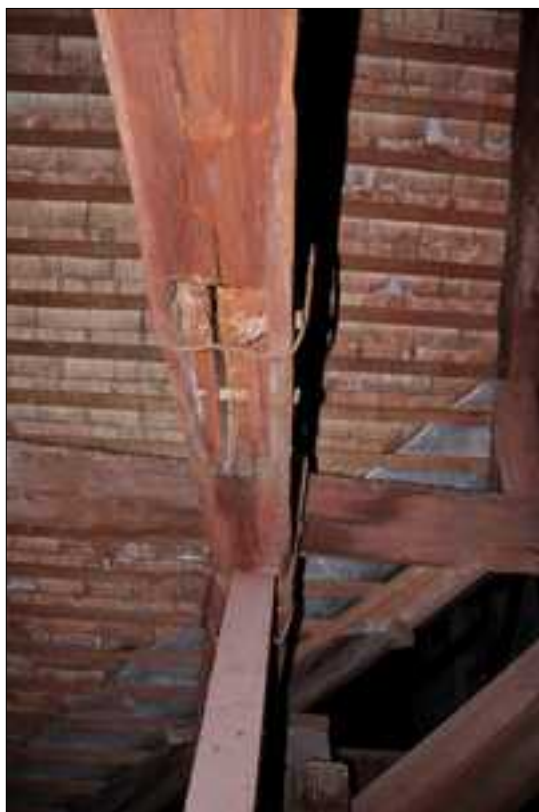
Törvényszerű a faelemek beépítésénél, hogy a csapolások, kötések összeszáradnak, így a csomópontok erőtanilag meggyengülnek, jelen esetben is találtunk ilyen csomópontot, hiszen az átalakítás során új gerendák kerültek beépítésre, illetve megbontásra.

A nyeregtetős rész átalakításánál több fő alkat elemet eltávolítottak, a megmaradó gerendáknál a csapolások, bemarások helyei láthatók. Ez sajnos keresztmetszet csökkenést eredményez. Szerencsére a vastag, és sérülésmentes gerendáknál így statikai prob-

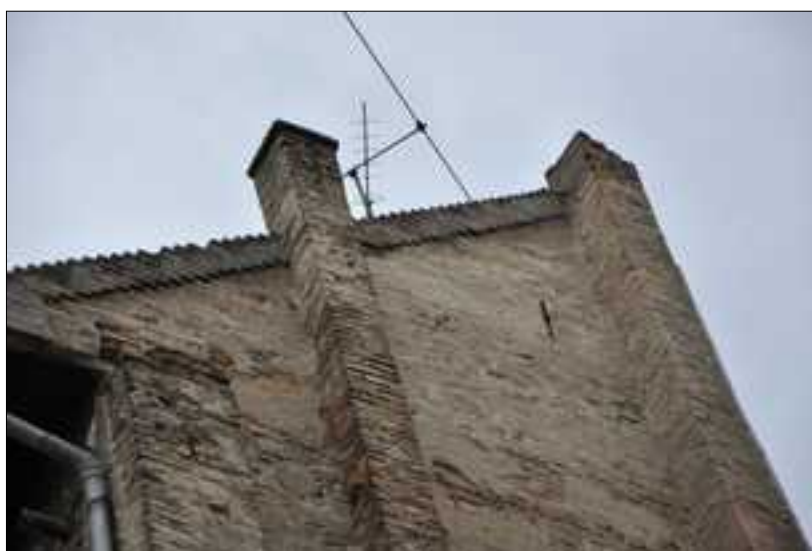
A lezáró tűz-
falon futó
kéményttest
eldeformá-
lódott, illet-
ve a fejrésze
hiányos is,
ez egyrészt
állékonysági
probléma,
másrészt
balesetve-
szélyes.

A kéményfalazat alsó része
hosszan hiányos → vagy visz-
szafalazás, vagy kiváltás
szükséges, így szintén állé-
konysági problémát okoz
