BUDAPEST VI. KIRÁLY UTCA 11. SZ. LAKÓHÁZ

ÉPÍTÉSTÖRTÉNETI DOKUMENTÁCIÓ ÉS RÉSZLEGES ÉRTÉKLELTÁR

2024. február

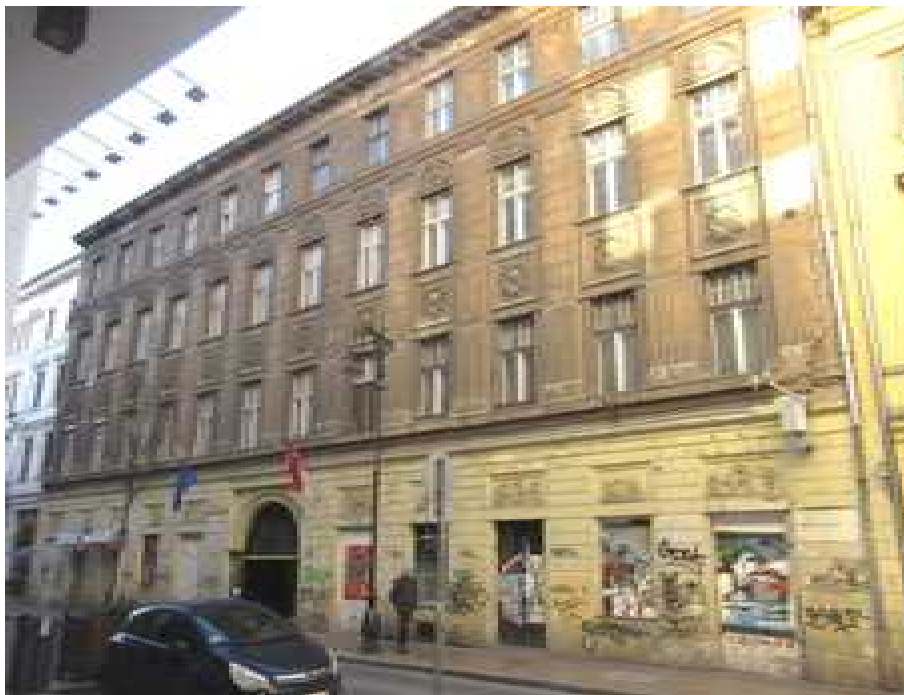
Az épület utcai homlokzata

A három-emeletes Király u. 11. sz. épület utcai homlokzata a földszinten 11, az emeleten 12 tengelyes. Az utcai homlokzat egységesen vakolt, a földszinti szakaszt vízszintesen nűtázott vakolat-architektúra borítja, amelyet a nyílások fölötti tükrökben elhelyezkedő domborműves betétek díszítenek. A lábazat kőből készült, de több helyen vízzáró vakolattal javították. A szecessziós megjelenésű emeleti homlokzati felület ablakok közötti függőleges szakaszait szintén vízszintes nűtázott vakolat-architektúra borítja, amit szecessziós stukkók díszítenek. A földszinti szakasz halványsárgás színre, az emeleti részek okkeres, sötét sárgás-barnás színre vannak festve. Az épület homlokzati megjelenése és a vakolat műszaki állapota nagyon elavult.

Az eredetileg kétemeletes, majd háromemeletes épület a 20. sz. elején teljes utcai homlokzatán a századfordulós ízlésnek megfelelő historizáló-szecessziós formavilágot kapott. Az épület emeleti homlokzati része ma is ezt a kialakítást és megjelenést őrzi, a földszinti klasszicista kialakítás az 1956-57-ben történt műemléki helyreállítás (rekonstrukció) eredménye.

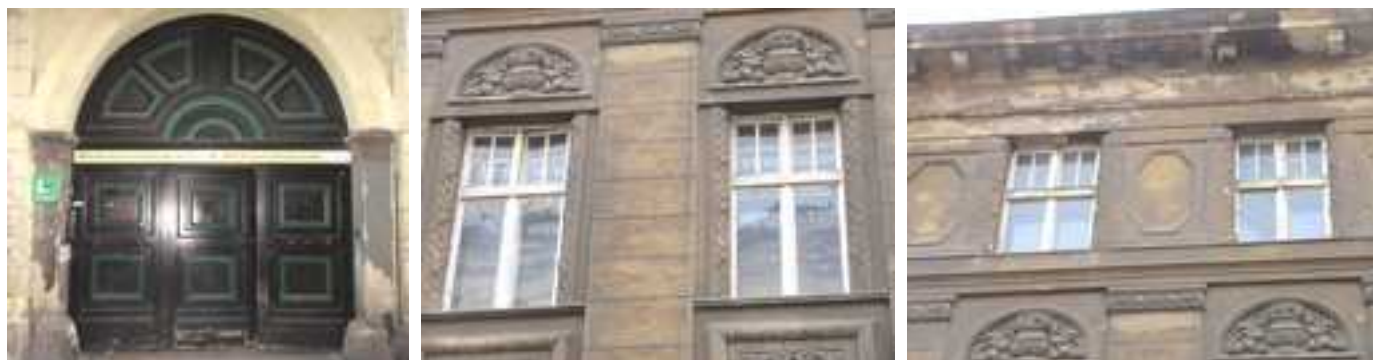
A bejárati kapu és a II. és III. emeleti ablakok nézete

Az épület félköríves záradéku, felülvilágító bejárati kapuja vázta blázatos, vésett, tömör fabetétes nyílászáró. A felülvilágító és az alsó nyíló szárnyak között tagozatos vízszintes tokosztó helyezkedik el. A felülvilágítóban a kazetták sugárirányban helyezkednek el, ezért szabálytalan kialakításúak. A három-osztatú alsó kapuszárnyak is kazettás kialakításúak. A kapu feketére van festve, a kazettás betétek tagozatos keretei pedig zöldre mázolva.

A földszinti üzletek ablakaiban és bejárati ajtóiban egyszerű kialakítású, osztott vagy osztatlan, újabb fa nyílászárók vannak. Az emeleti ablakokban kétrétegű, befelé nyíló, kapcsolt gerébtokos szerkezetű, szecessziós megjelenésű fa nyílászárók vannak. A 2 x 2 szemes ablakokat a felső 2/3-os magasságban tagozatos kialakítású vízszintes tokosztó tagolja, az oldalt nyíló felső és alsó ablakszárnyak a tagozatos függőleges tokosztóra záródnak. A felső ablakszárnyakat a keskeny üvegosztó lécek további négy szemre osztják, ami a szecessziós jelleget biztosítja.

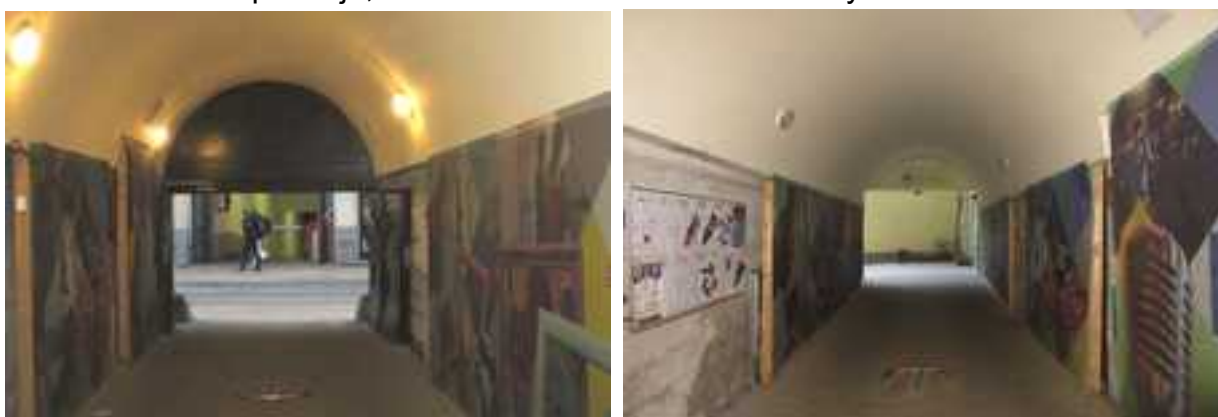
A kapualj nézete az utca és az udvar felé

Az oldalfalak hiányos molinó burkolata mögötti részeken megállapítható, hogy a kapualj oldalfalain nincs vakolat, a falszerkezet pedig nagyméretű faragott mészkövekből és téglasorokból (vegyes falazat) készült.

A kapualj utca felőli oldalát a félköríves záradékú, felülvilágított, három-szárnyú, vésett betétes kapu zárja, az udvar felőli félköríve viszont nyitott.

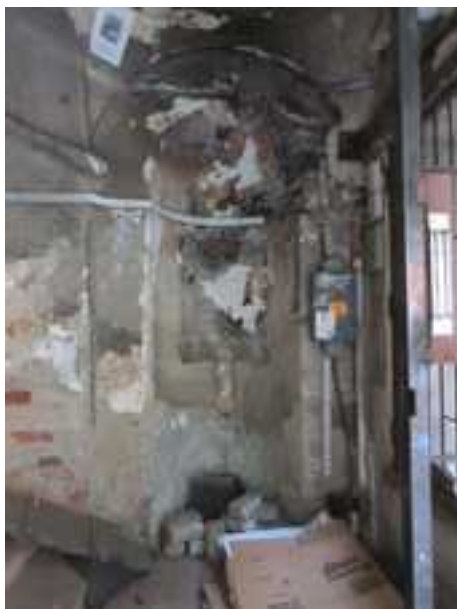
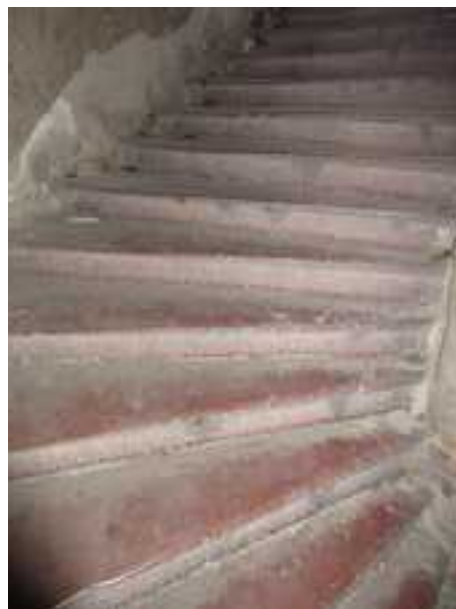
A lépcsőházi földszinti előtér az íves falfülkével és az I. emeletre vezető vörös-mészkő lépcsőkar

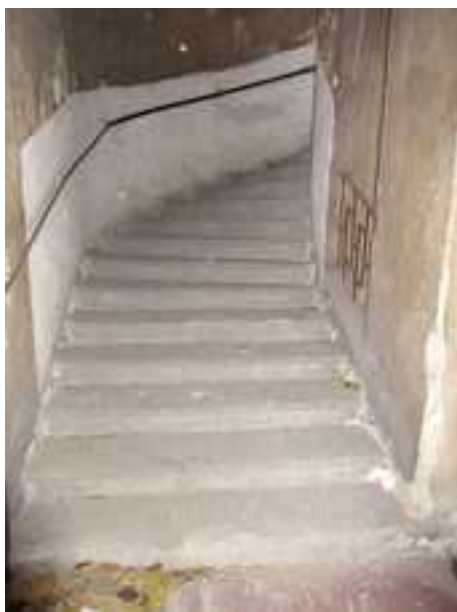
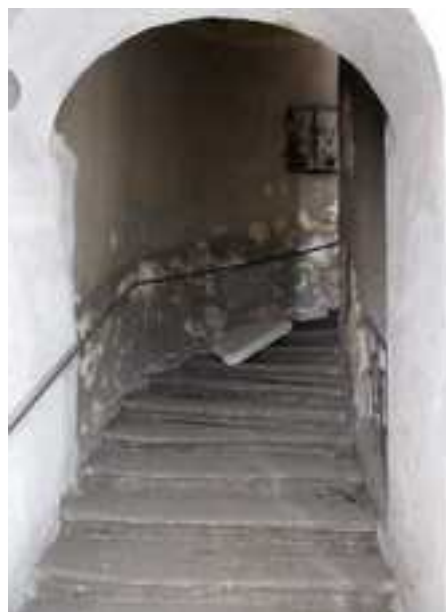
A II. emeletre haladó szürke mészkő és a III. emeletre haladó faszerkezetű lépcsőkar nézetei

Az emeleti pihenőkről két-két lakás nyílik. A pihenők síkfödémét acélkerettel erősítették meg. Az I. emeleti pihenőn még megvan az eredeti nagyméretű vörösmészkő burkolat. A II. és III. emeleti pihenőkön szürke, ill. rózsaszín cementlap burkolat van. A pihenők dél-nyugati és észak-keleti rövid falán nyílnak a lakások, egyes emeleteken még megtalálhatók az eredeti váztaáblázatos, tagozatos tokkeretben elhelyezkedő egyenes záradékú, kétszárnyú, vésett betétes, tömörfa bejárati ajtók. A pihenők udvarral határos dél-keleti oldalfalán az I. emeleten enyhén kosáríves, a II. és III. emeleten egyenes záródású nyílás vezet a függőfolyosóra és egy egyenes záradékú, 2 x 3 szemes ablak helyezkedik el. Az egyrétegű ablak faszerkezete és pipapántos zsanérjai, valamint fogógombjai korabeli szerkezetek. A padlásra egyenes záradékú, kétszárnyú fém ajtó vezet.

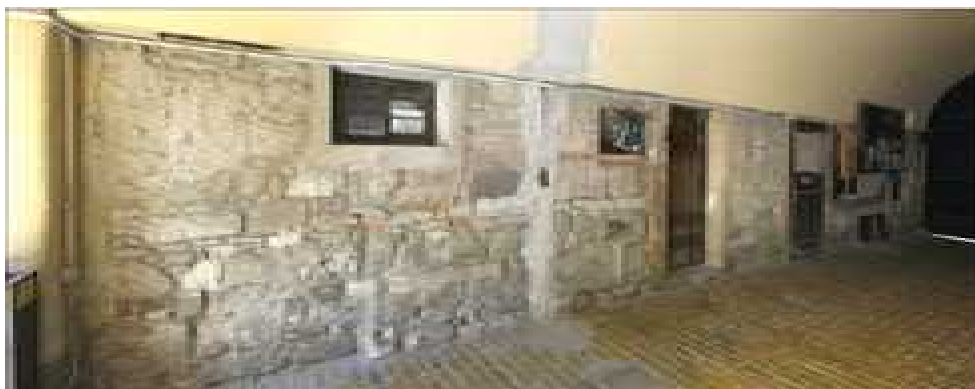
A kapualj jobb (dél-nyugati) oldalfalának nézete 2010-ben

Mivel jelenleg a kapualj oldalfalait molinók takarják, a földémet pedig egy dongaboltozatot imitáló doboz-szerű burkolat alkotja, helyszíni feltárások nélkül a kapualj eredeti szerkezeti és kiosztási rendje ma nem látható. Az oldalfalak esetében van egy korábbi fotónk, amelyen jól látható a vegyes falazatú, nagyméretű faragott kövekből és téglasorokból épített falszerkezet. A fotón az oldalfalakon levésések nyoma nem látható, így valószínűleg a kapualj egyszerű, sima oldalfalait nem díszítették lizénák vagy fél-pillérek. (Egyébként ilyen tagozati díszítés a Pollack-féle 1912-es terven sem látható.)

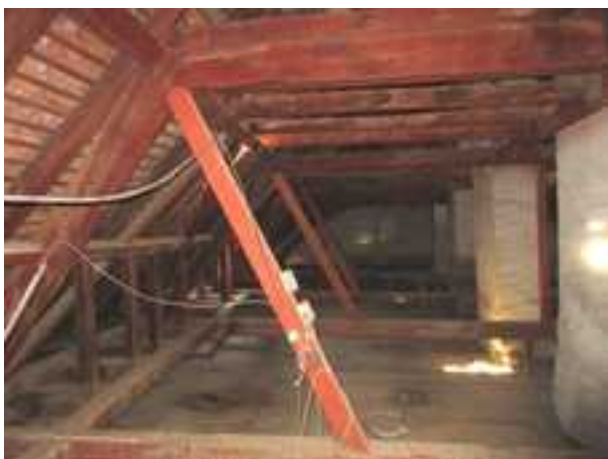
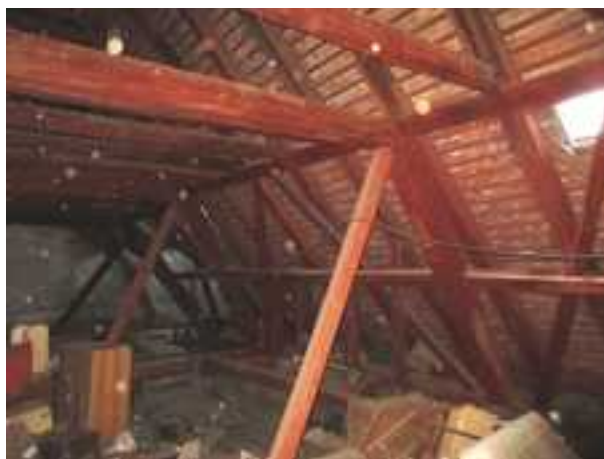
A Király utcai épületszárny fedélszékének nézete

Az utcai nyeregtető épületszárny fölött a tetőszerkezet kötőgerendás, feszítőműves, torokgerendás, derékszelemen, középső függőoszlopos, utólagos ferdedúccal megerősített fa fedélszék. A kötőgerendák kb. 60 cm-el a földem felett húzódnak és a két szélső főfalra fekszenek. Egyes helyeken a padláster csapos-gerenda fafödémén utólagos acél-keretes megerősítések láthatók. Az U alakban beforduló fél-nyeregtető udvari szárnyakon ugyanez a szerkezet van, csak megfordulva.

A Király utcai nyeregtető szakaszon az elmúlt felújítás során új felső gerendák kerültek beépítésre oszlopokkal, karpántokkal, taréjszelemennel. A mellszorítót a ferde támmal összekötő karpántot eltávolították, helyette ferdetámaszok kerültek beépítésre. Ez a tetőszerkezeti felújítás 1995 körül készült.

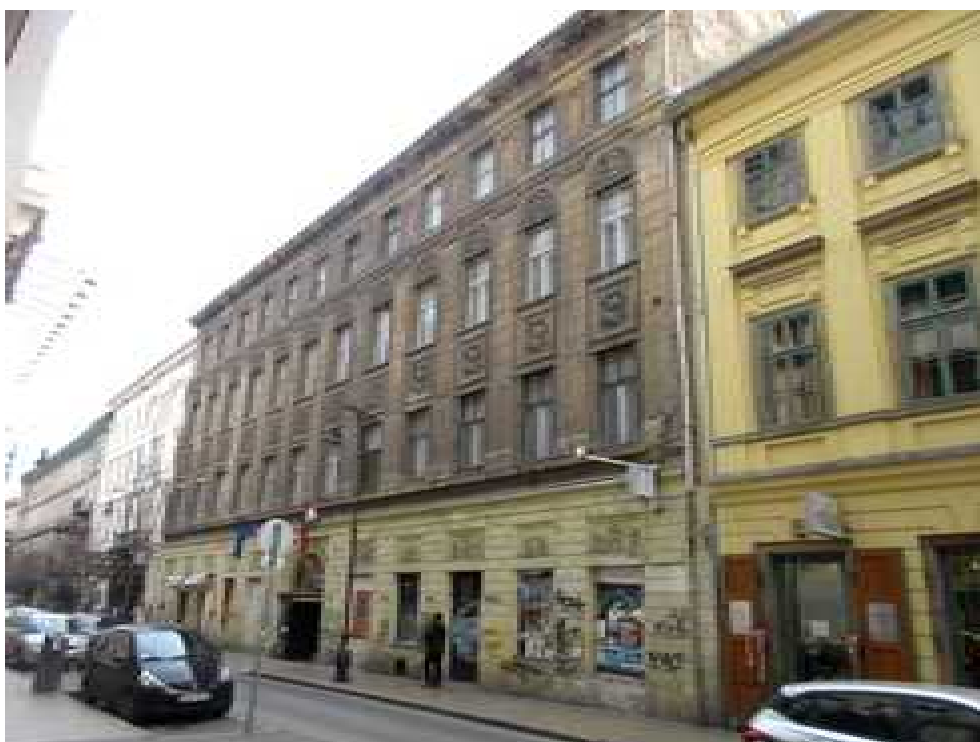
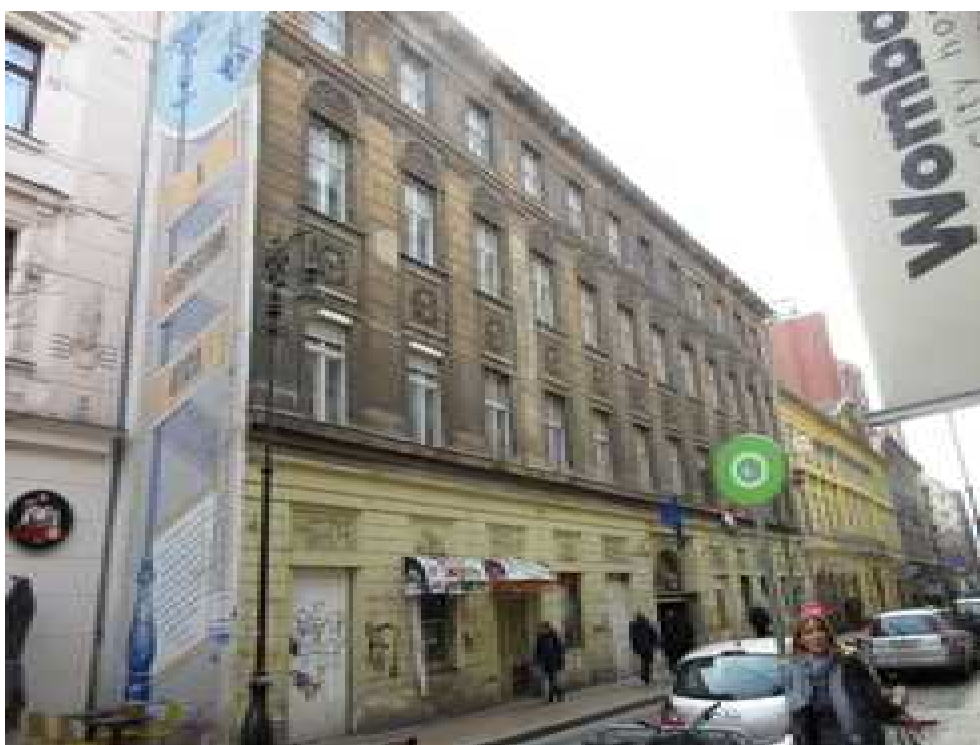
1.,2. A Király u. 11. sz. épület nézetei az utcaképben – a zárt utcasorban álló U alaprajzú, eredetileg kétemeletes, majd a 19.s z. közepe táján három-emeletessé alakított klasszicista lakóház, a 20. sz. elején szecessziós utcai homlokzatot kapott. A földszinti boltnyílások fölötti tükrökben lévő domborműveket feltehetően Dunaiszky Lőrinc szobrász készítette

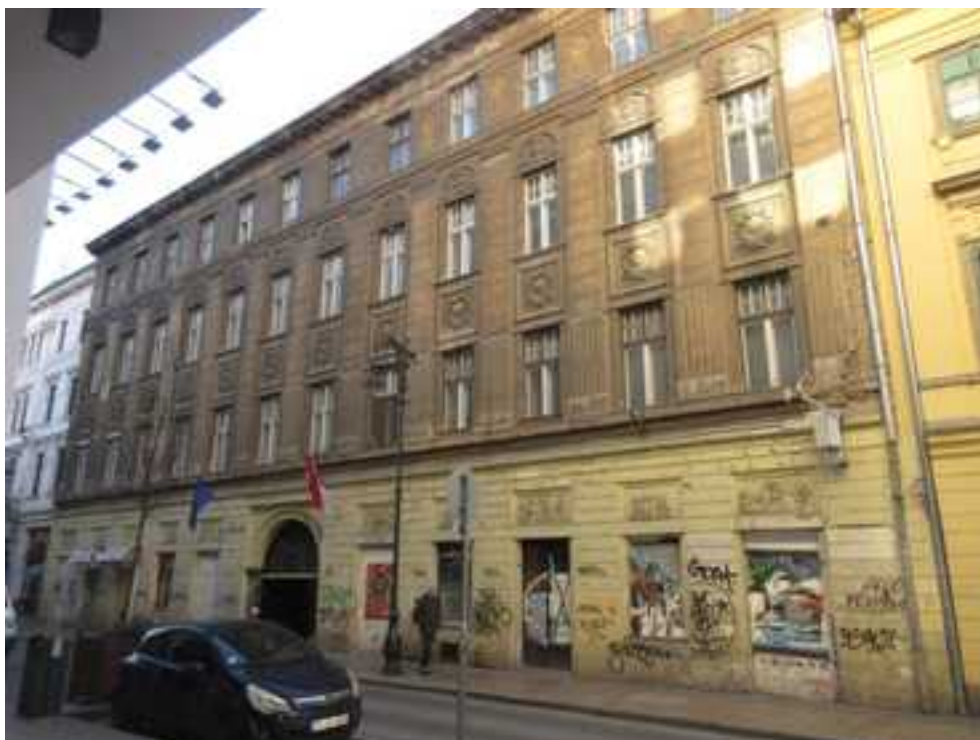
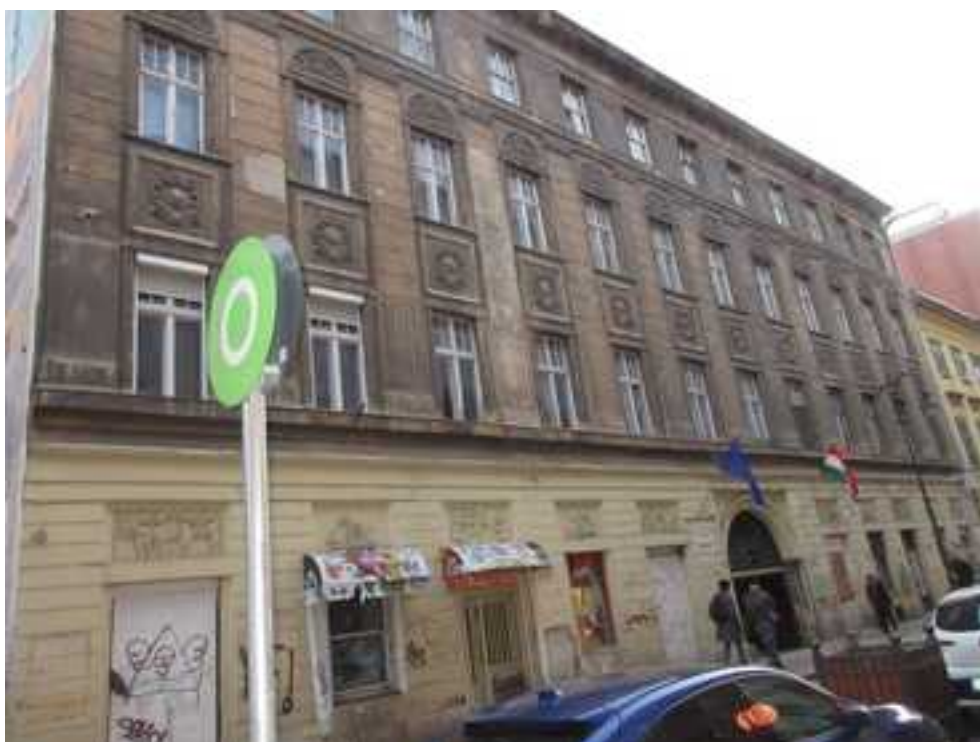
3.,4. Az épület utcai homlokzatának nézete nyugat és észak felől – a 11 tengelyes utcai homlokzat megjelenése, a fő tömegkialakítás és a tetőforma, a rekonstruált klasszicista földszinti homlokzati szakasz és a domborművek, valamint a szecessziós, historizáló emeleti homlokzat és annak tagozatai (övpárkányok, főpárkány, szecessziós vakolati díszek) a földszinti és emeleti nyíláskiosztások és az emeleti szecessziós megjelenésű ablakok nyílászárói műemléki értékű elemek

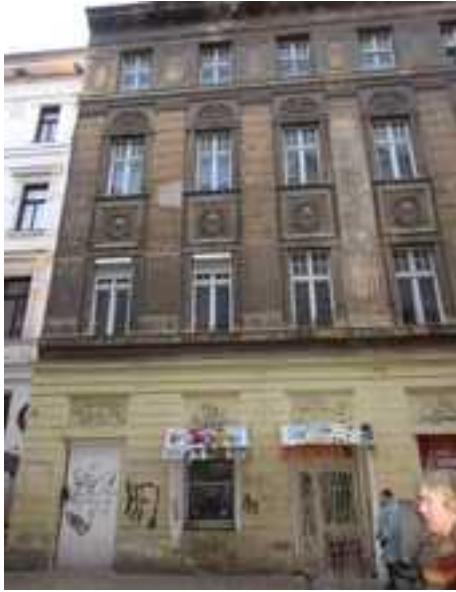
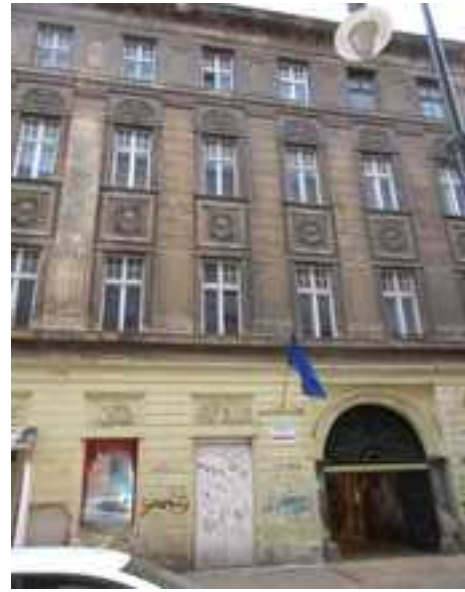
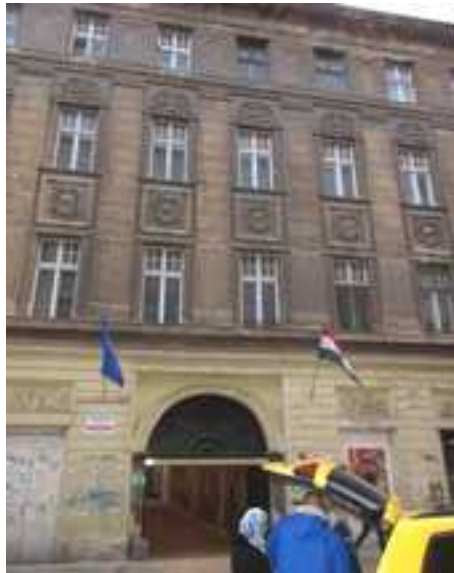
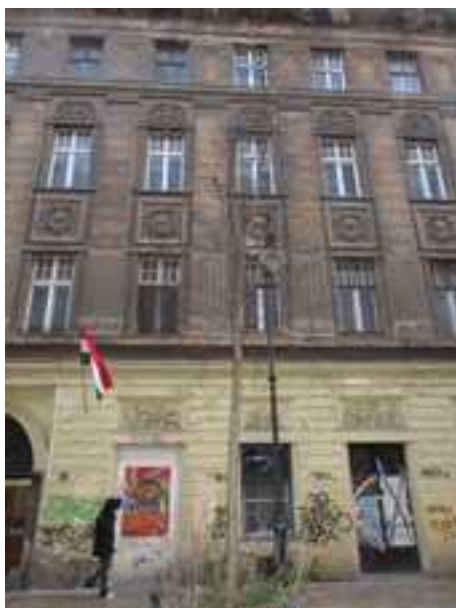
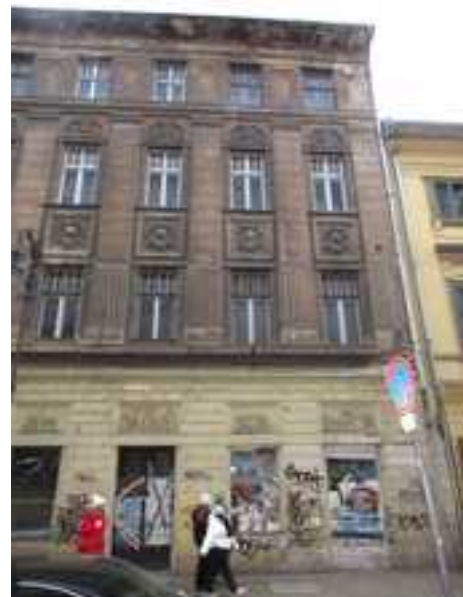
5.-9. A homlokzat függőleges szakaszainak részletei – műemléki értékű kialakítás és megjelenés

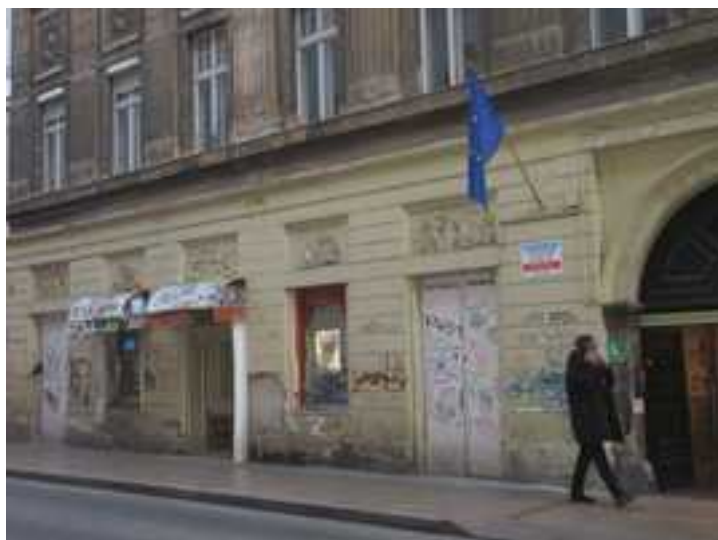
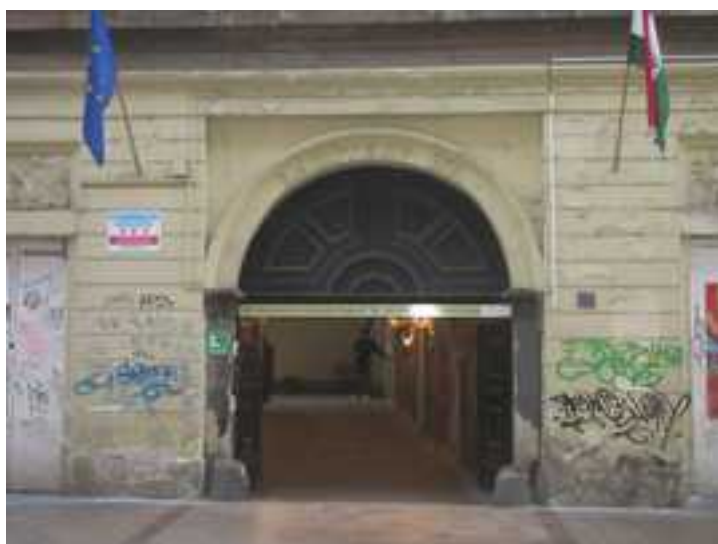
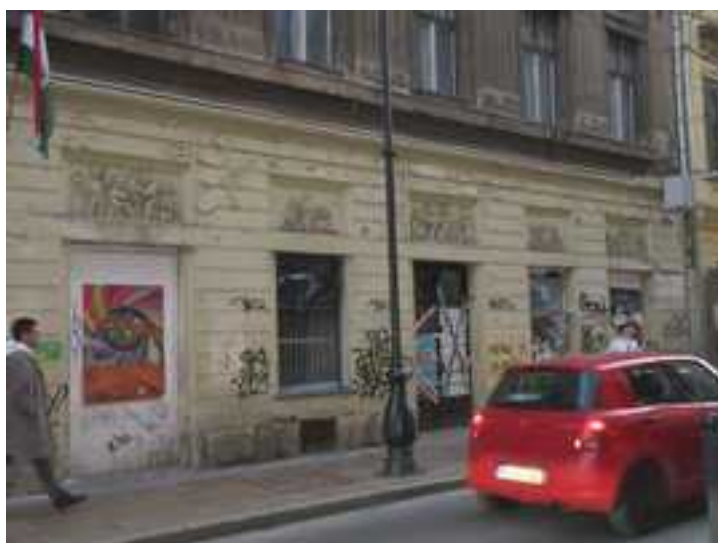
10.-12. A földszinti homlokzat bal (É-i), középső és jobb (Ny-i) szakaszainak nézetei - a 20. század elején szecessziós stílusban átépített homlokzat elfalazott klasszicista földszinti szakaszát és domborműveit 1956-57-ben Komárik Dénes tervei szerint rekonstruálták, illetve restaurálták

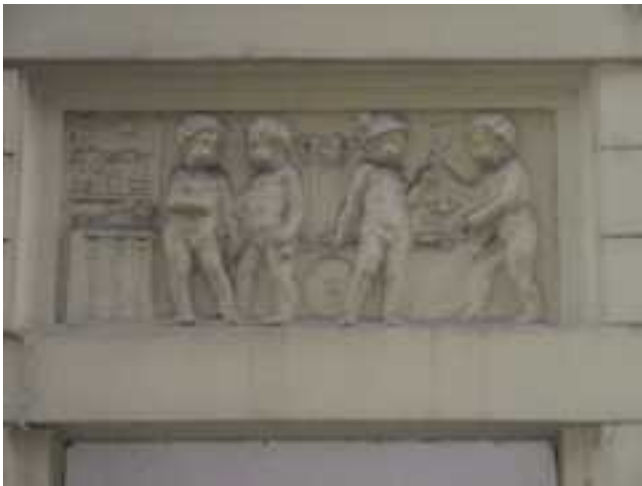
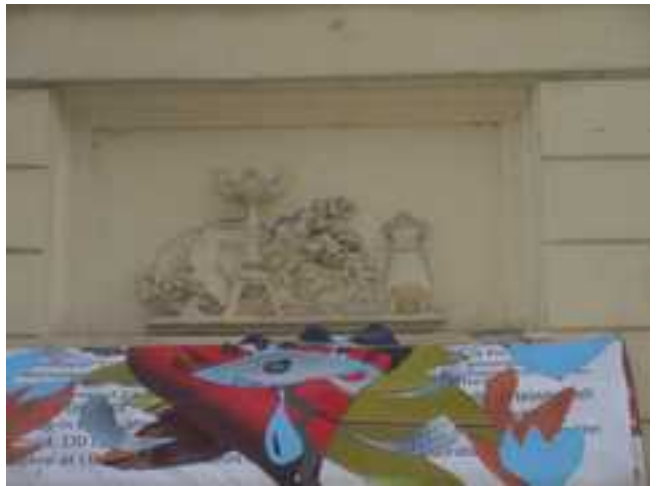
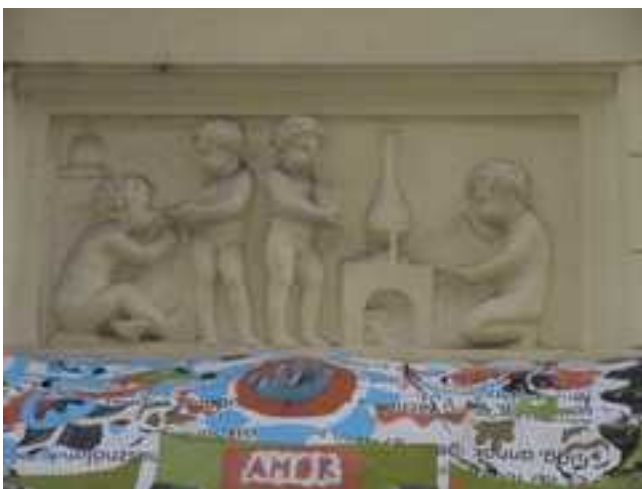
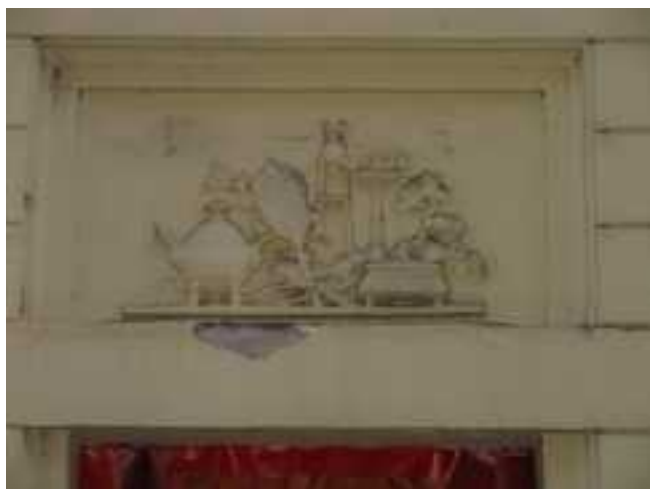
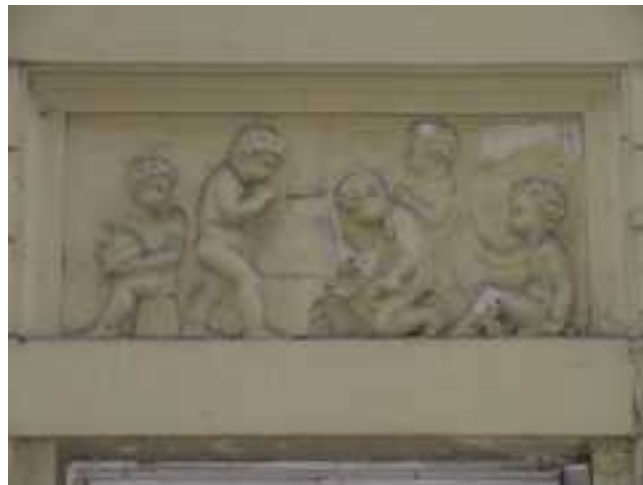
13.-17. A homlokzat bal (É-i) oldalán elhelyezkedő földszinti domborművek nézetei - a boltnyílások fölötti tükrökben lévő domborműveket minden valószínűség szerint 1812-ben Pollack Mihály kortársa és gyakori munkatársa, Dunaiszky Lőrinc szobrász készítette. A domborművek a ház építetőjének, Prandtner Józsefnek a foglalkozására – az ötvös mesterségre - utalnak. Az eredeti biedermeier domborműveket az 1956-58-as helyreállításkor kiemelték és helyettük gipszmásolatokat helyeztek el. Az eredeti reliefek a BTM Kiscelli Múzeumában vannak. A dombormű-másolatok fokozottan védendő történeti és képzőművészeti értékű elemek

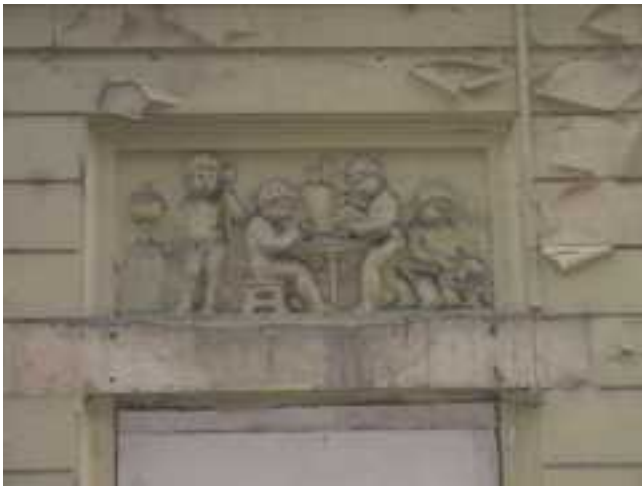
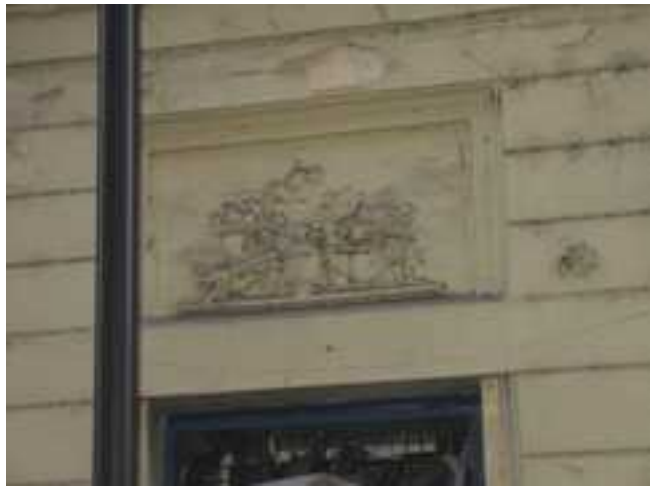
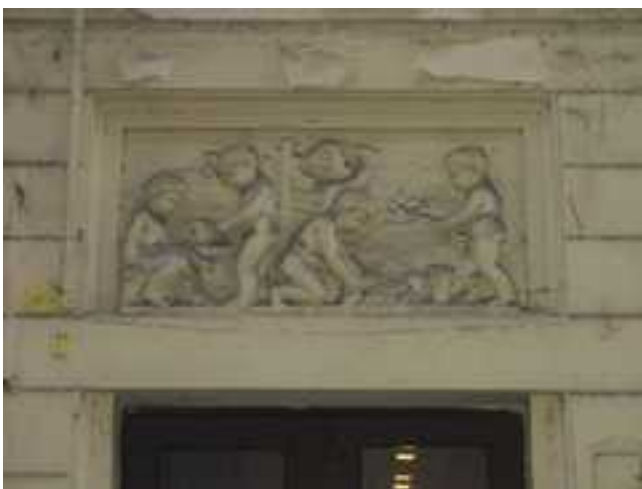
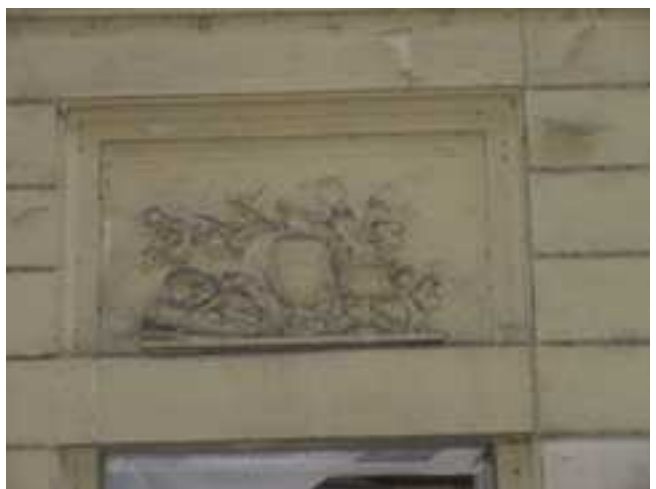
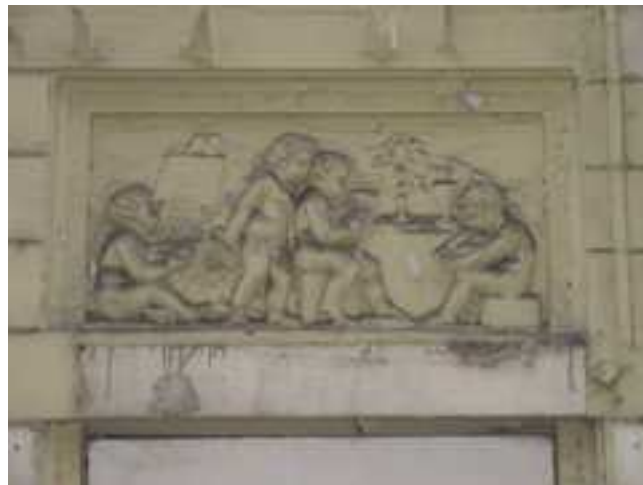
18.-22. A homlokzat jobb (Ny-i) oldalán elhelyezkedő földszinti domborművek nézetei -
a dombormű-másolatok fokozottan védendő történeti és képzőművészeti értékű elemek

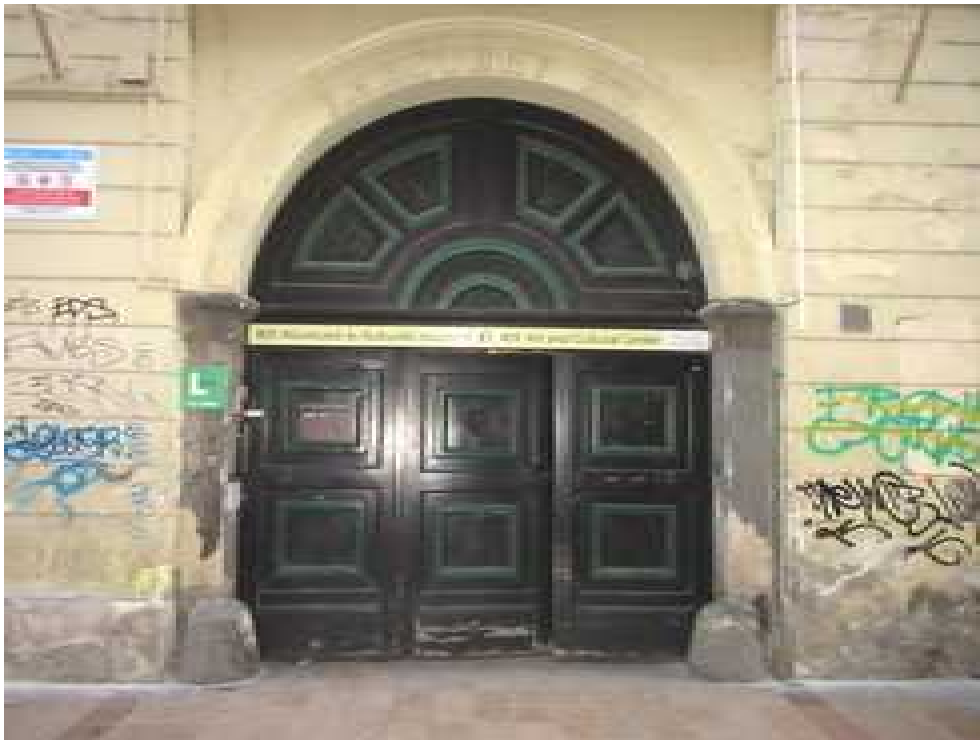
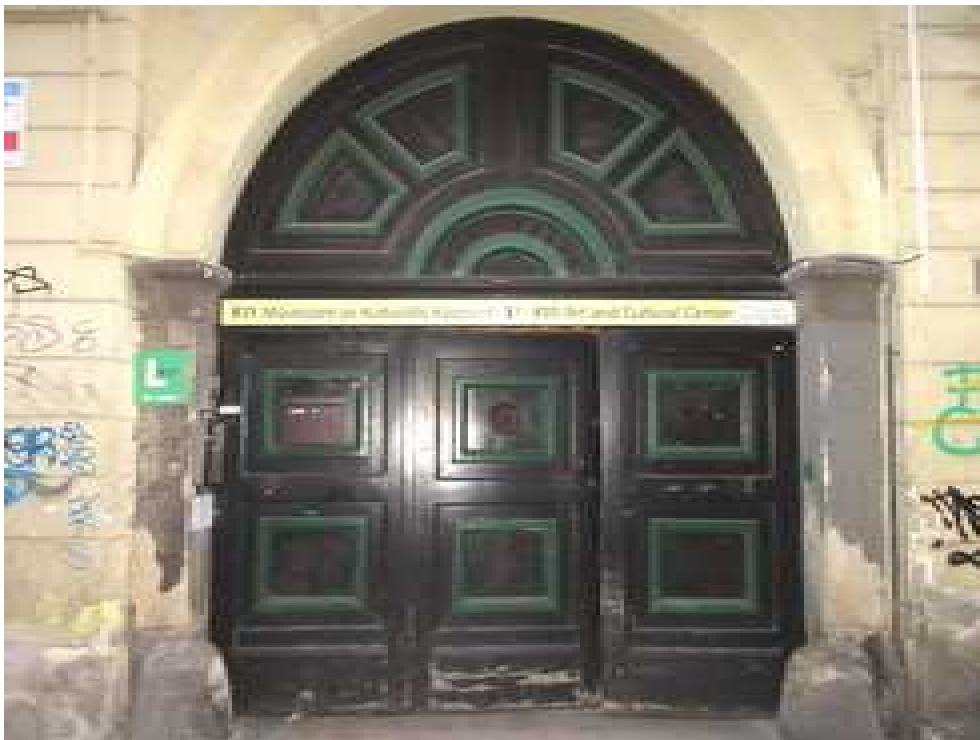
23.,24. A homlokzat középtengelyében elhelyezkedő bejárati kapu nézetei – a félköríves záródású, két kerékvetővel kialakított kapuzat eredeti építéskori, klasszicista szerkezet, műemléki érték. A félköríves záradéku, felülvilágító, vésett betétes kétszárnyú bejárati kapu asztalos-szerkezete és vasalatai 1958-ban készült. Bár a kapu nem eredeti építéskori, de klasszicizáló megjelenésével és igényes kialakításával történeti értékű nyílászáró

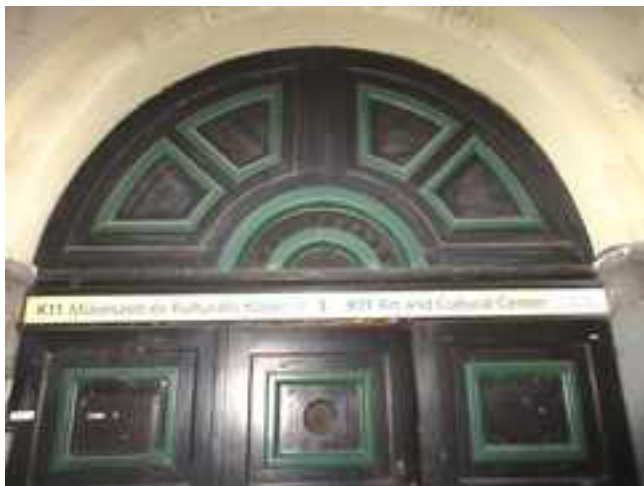
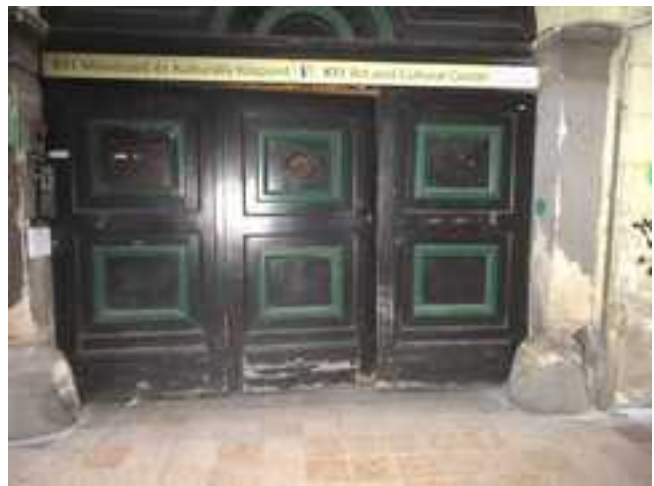
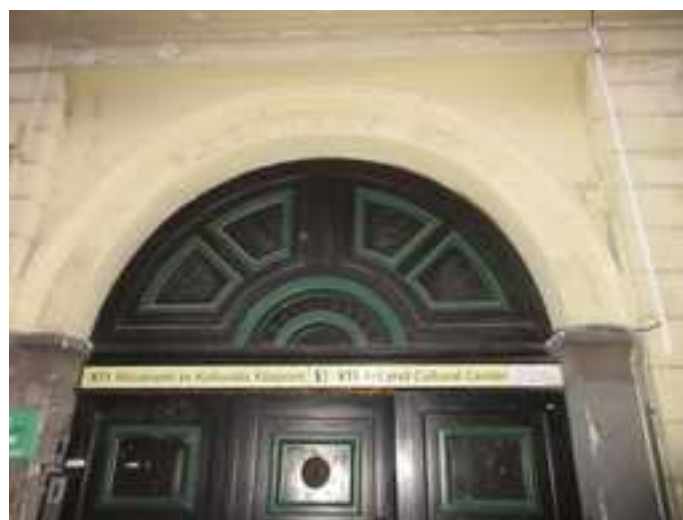
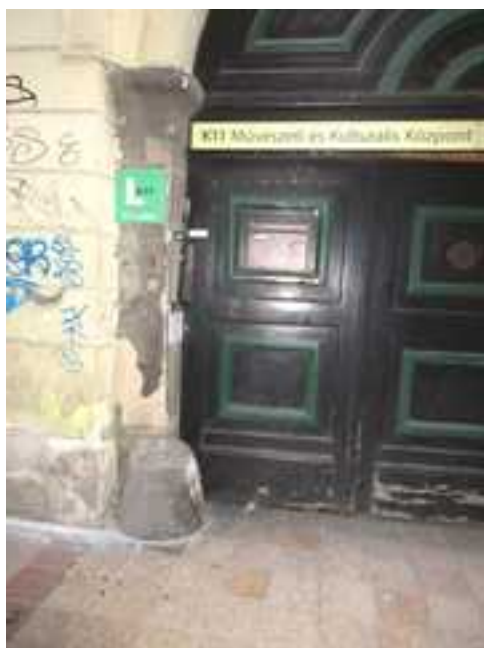
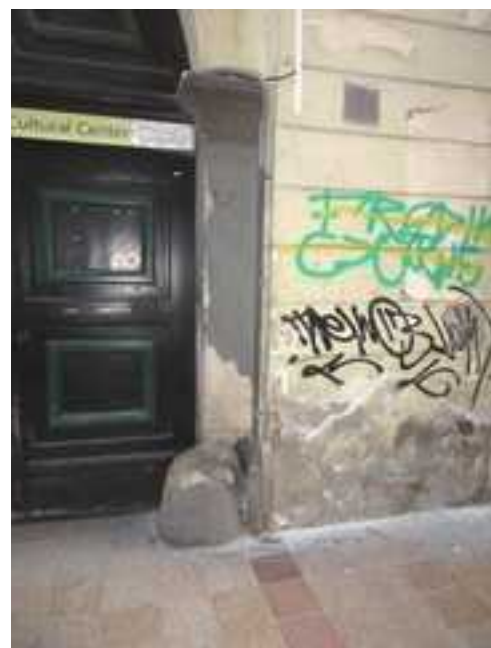
25.-29. A bejárat kapu részletei – történeti értékű nyílászáró

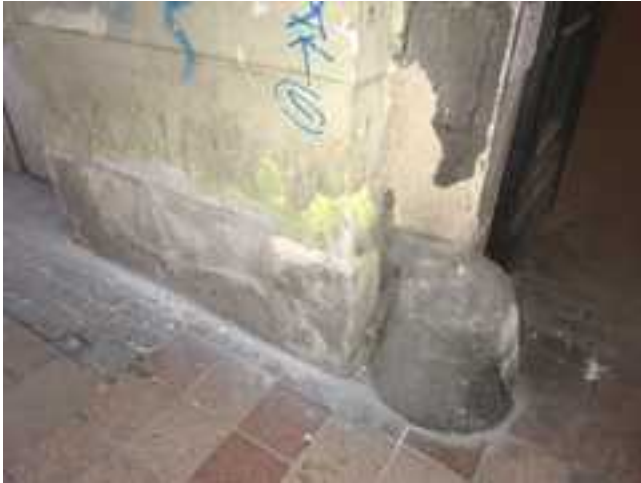
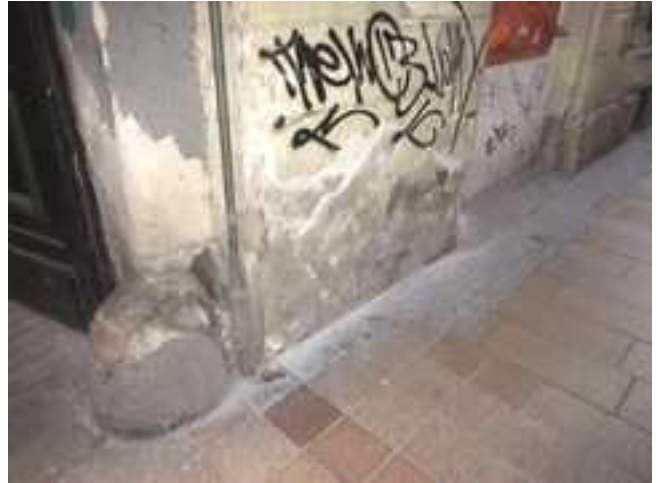
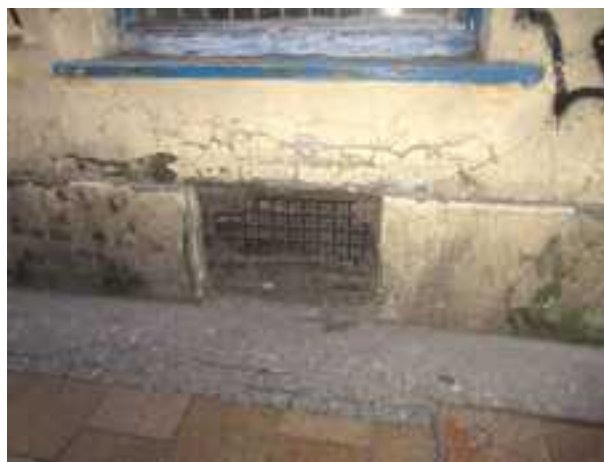
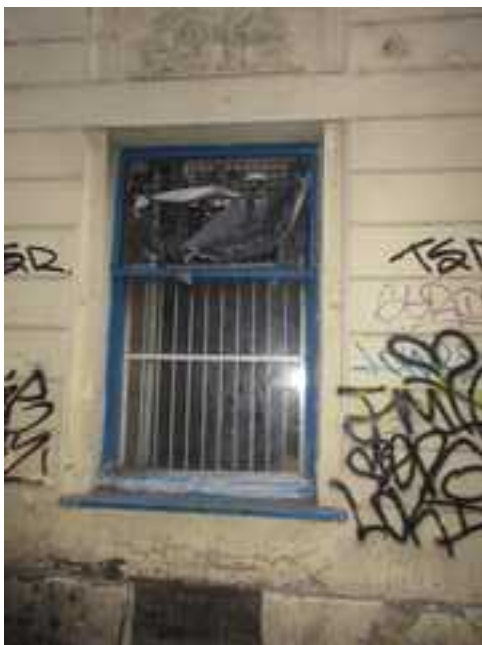
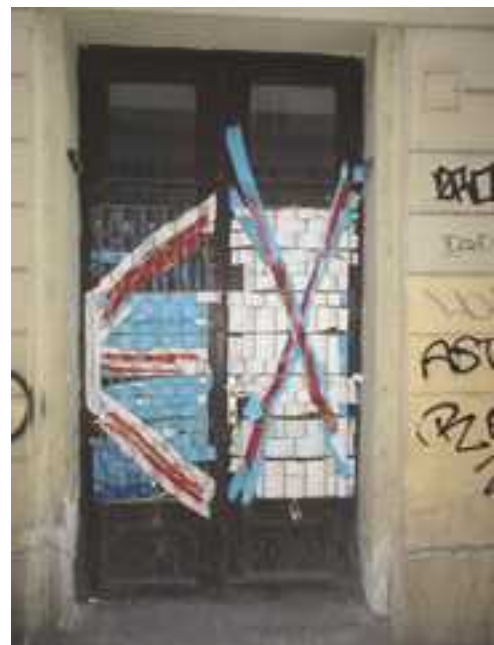
30. -34. A bejárat kapu kerékvetőinek részlete, pinceablak és földszinti boltablak és ajtó nézete – a kő kerékvetők építéskori szerkezetek, a pinceablak nyílása építéskori, a rács új. A földszinti nyílásokat az eredeti klasszicista nyíláskiosztás szerint állították vissza 1957-ben, a bennük lévő nyílászárók is akkor készültek

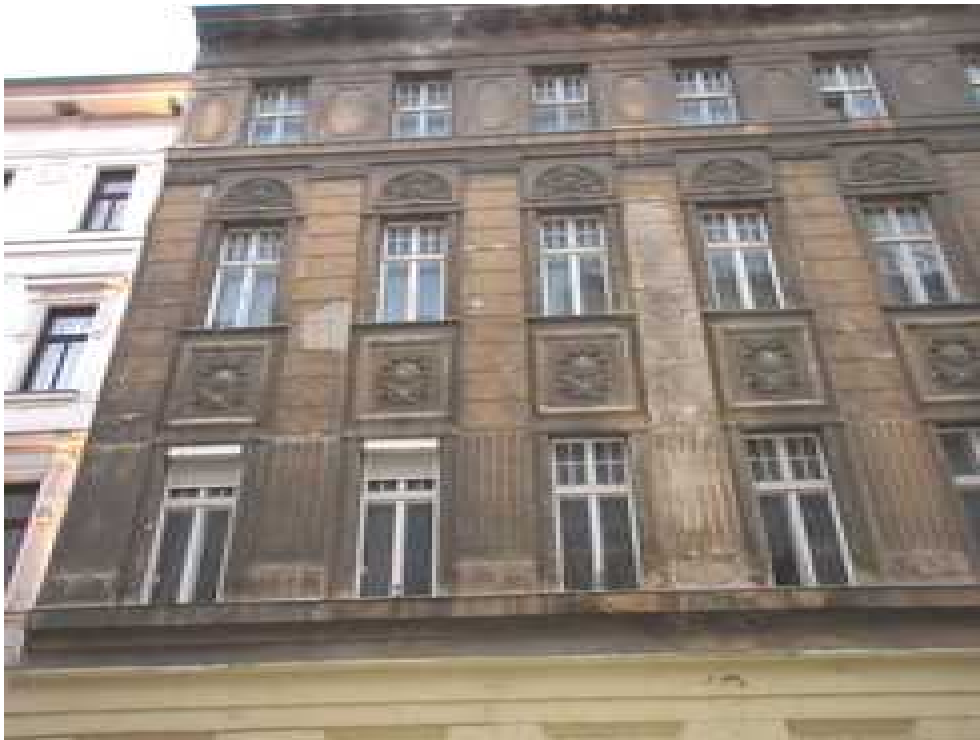
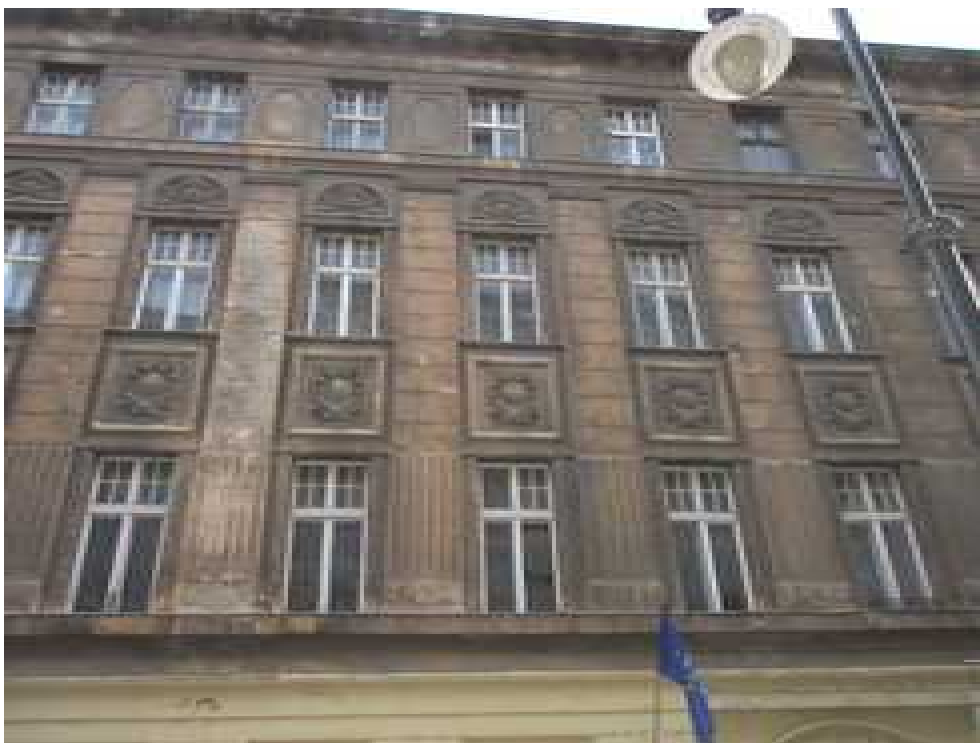
35.,36. Az utcai homlokzat emeleti szakaszának a kapualjtól balra (É-ra) eső nézetei – az épület eredeti klasszicista homlokzatát a 20. sz. elején egységesen a földszinttől a tetőig új szecessziós-historizáló vakolat-architektúrával díszítették. A szecessziós emeleti homlokzat és annak tagozatai (övpárkányok, főpárkány, szecessziós vakolati díszek), a nyíláskiosztások és a bennük lévő szecessziós megjelenésű ablakok nyílászárói műemléki értékű elemek

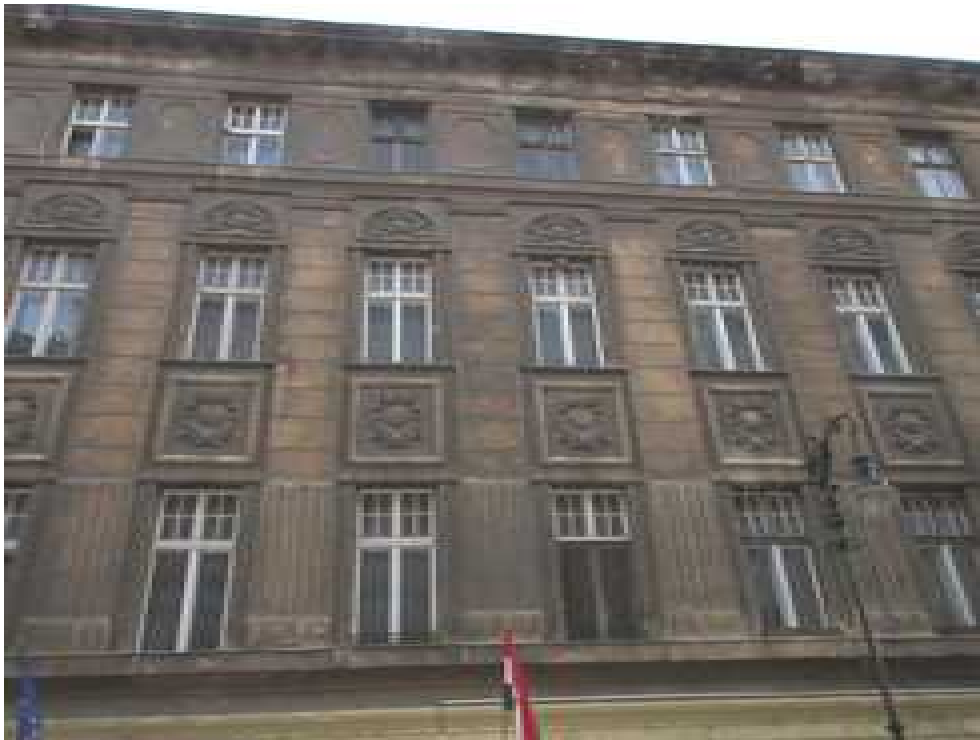
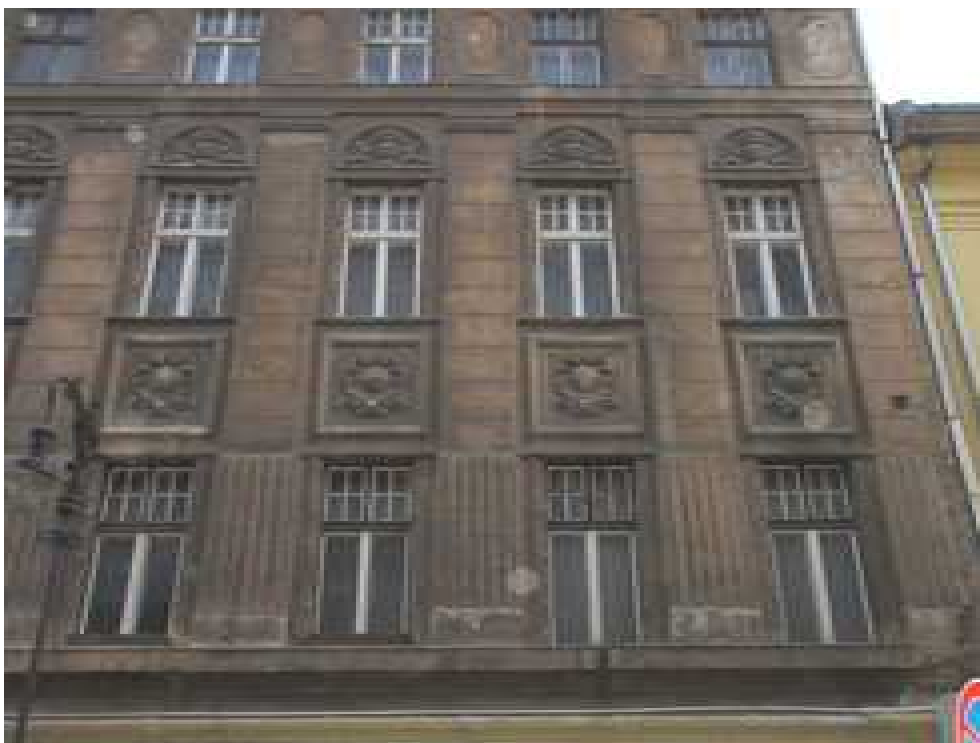
37.,38. Az utcai homlokzat emeleti szakaszának a kapualjtól jobbra (Ny-ra) eső nézetei - a szecessziós emeleti homlokzat és annak tagozatai (övpárkányok, főpárkány, szecessziós vakolati díszek), a nyíláskiosztások és a bennük lévő szecessziós megjelenésű ablakok nyílászárói műemléki értékű elemek
