BUDAPEST VI. KIRÁLY UTCA 11. SZ. LAKÓHÁZ

ÉPÍTÉSTÖRTÉNETI DOKUMENTÁCIÓ ÉS RÉSZLEGES ÉRTÉKLELTÁR

2024. február

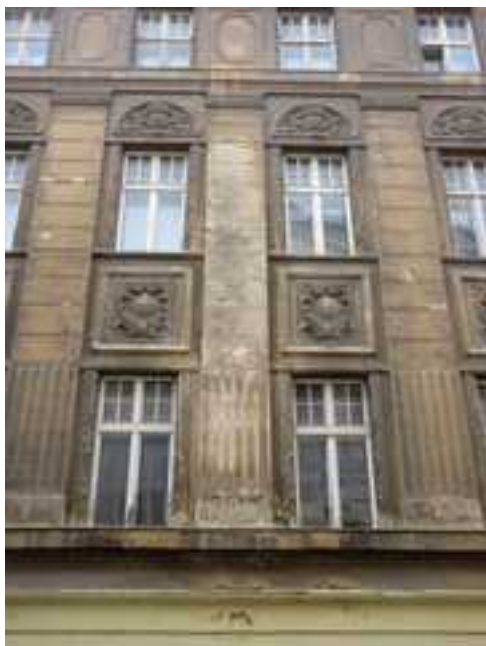
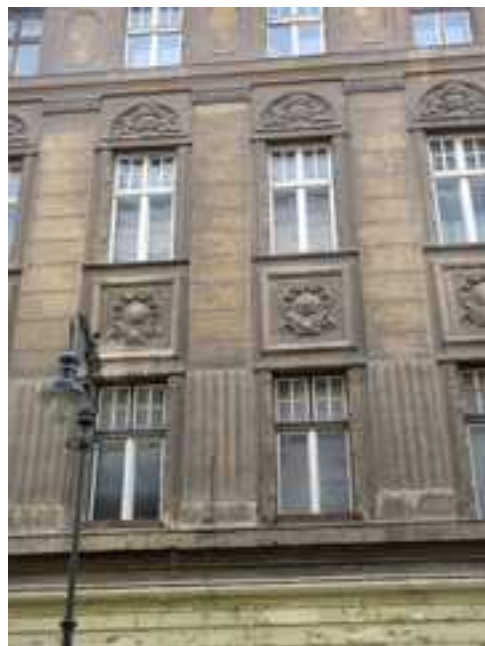
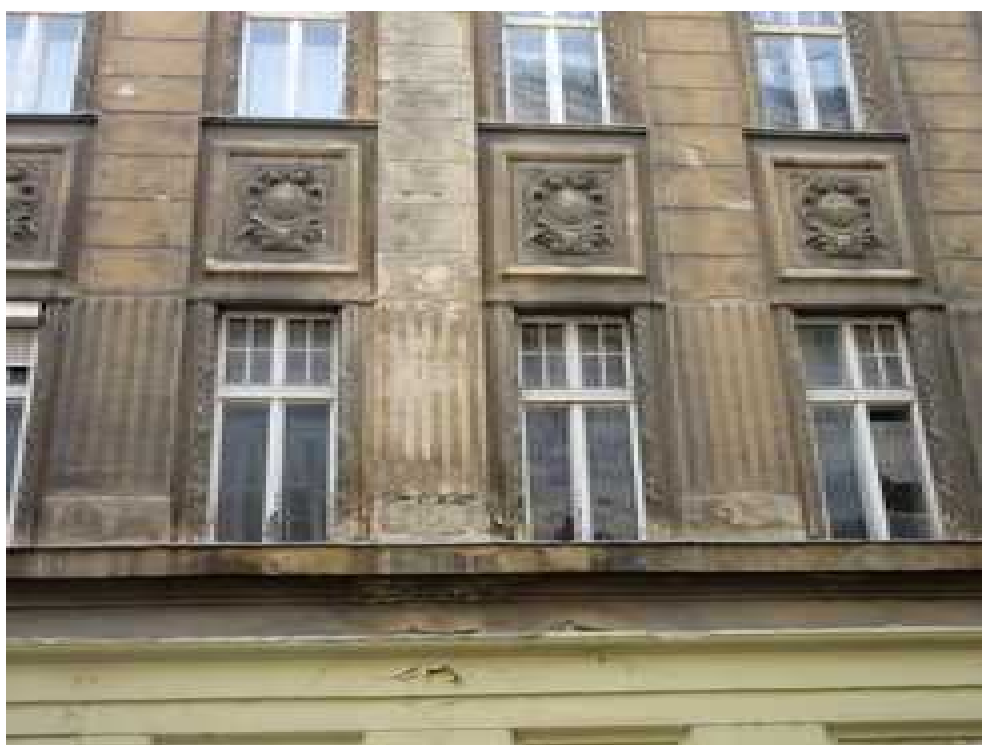
39.-41. Az emeleti homlokzat és a szecessziós díszítések részletei – *műemléki értékű kialakítás*

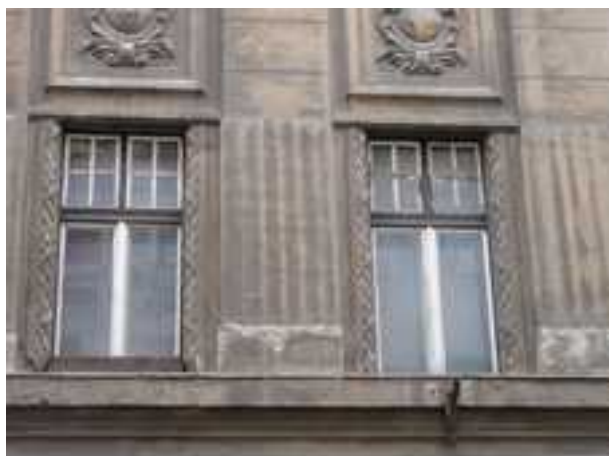
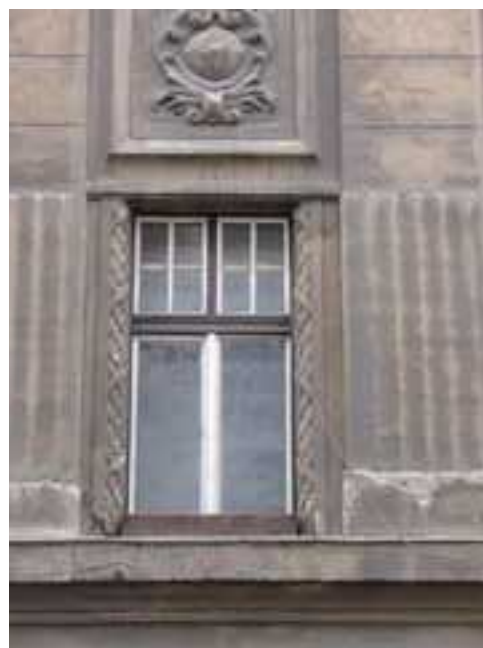
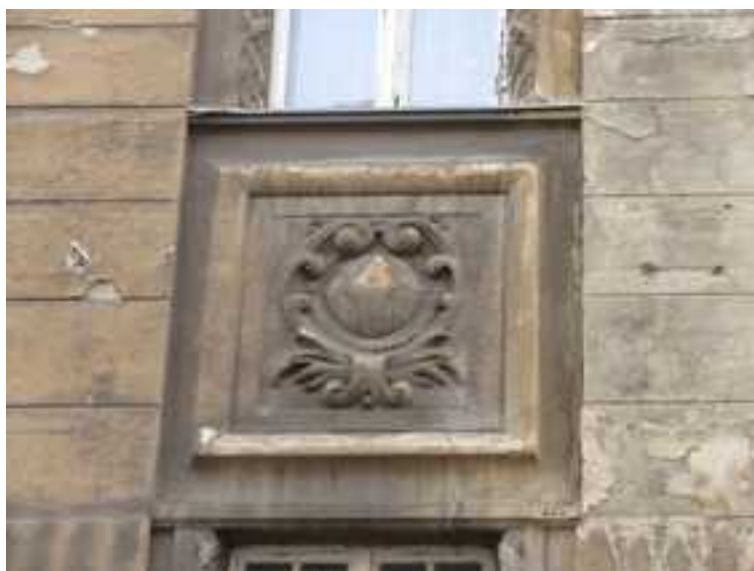
42.-44. I.emeleti ablakok és tagozati díszek részletei – *műemléki értékű nyílászárók és homlokzati díszítések*

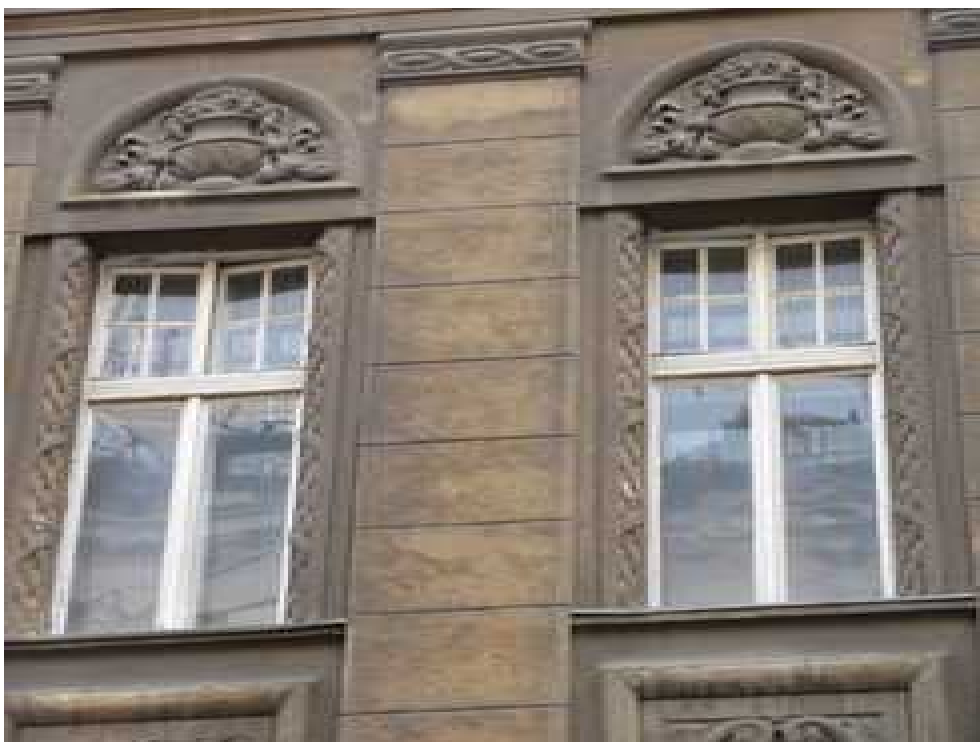
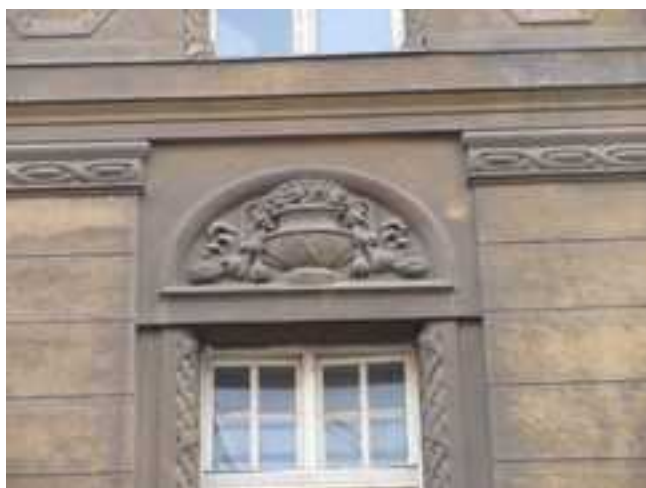
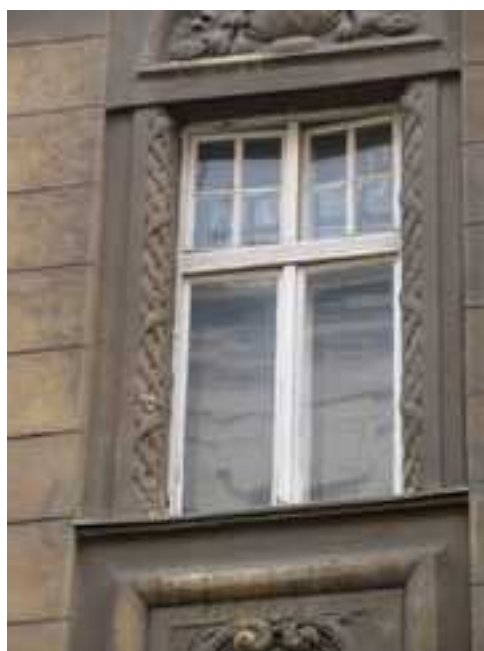
45.-47. II.emeleti ablakok és a tagozati díszek részletei – műemléki értékű nyílászárók és homlokzati díszítések

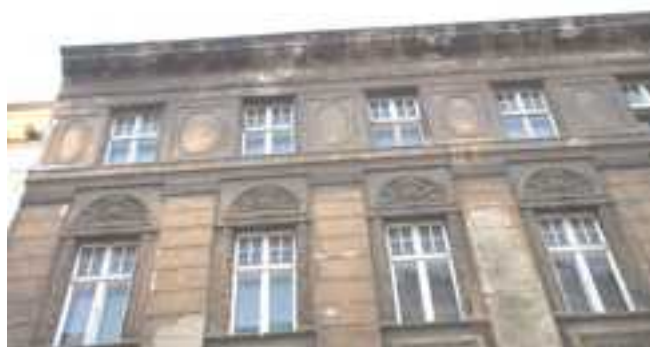
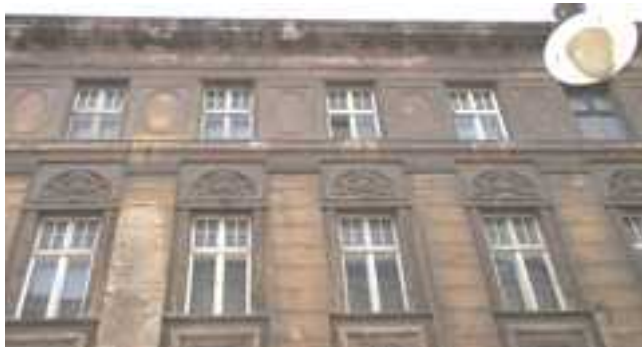
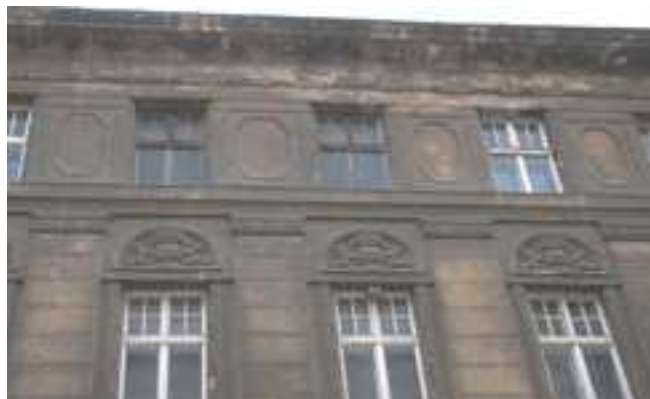
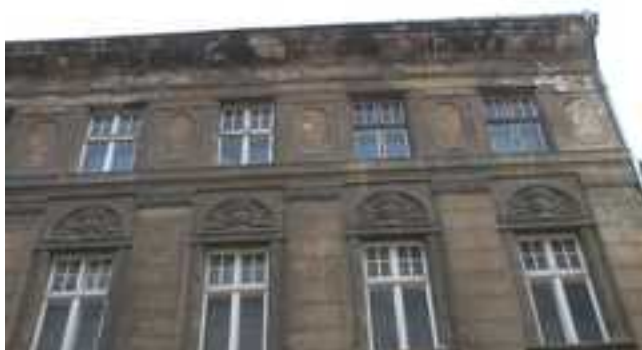
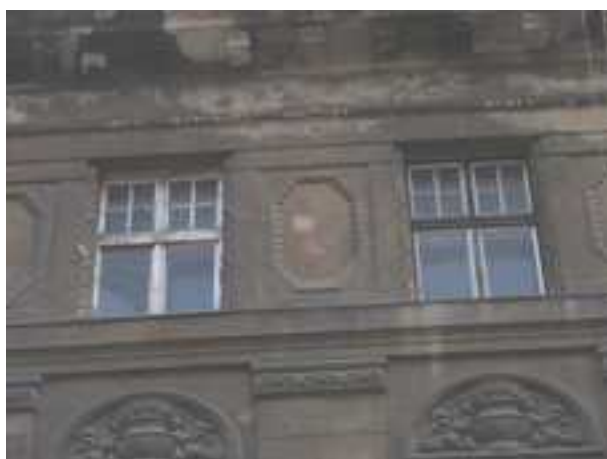
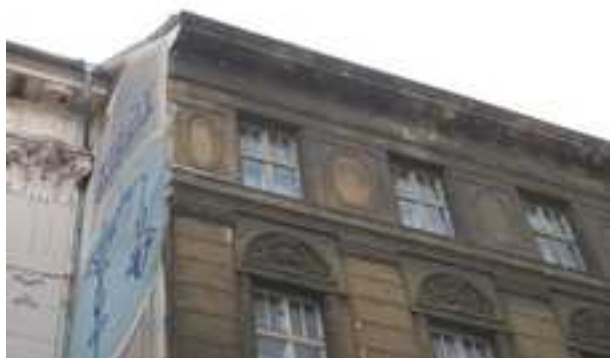
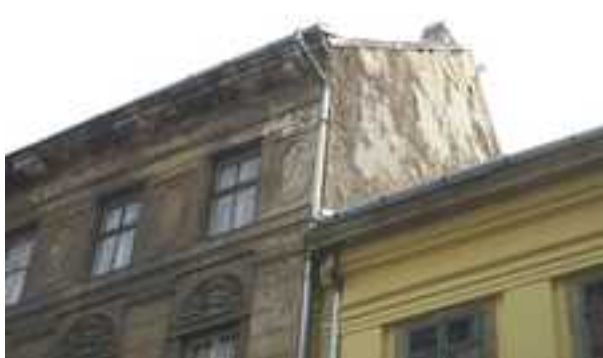
51.-57. Az utcai homlokzat III. emeletének és főpárkányának a nézetei - *műemléki értékű kialakítás és megjelenés*

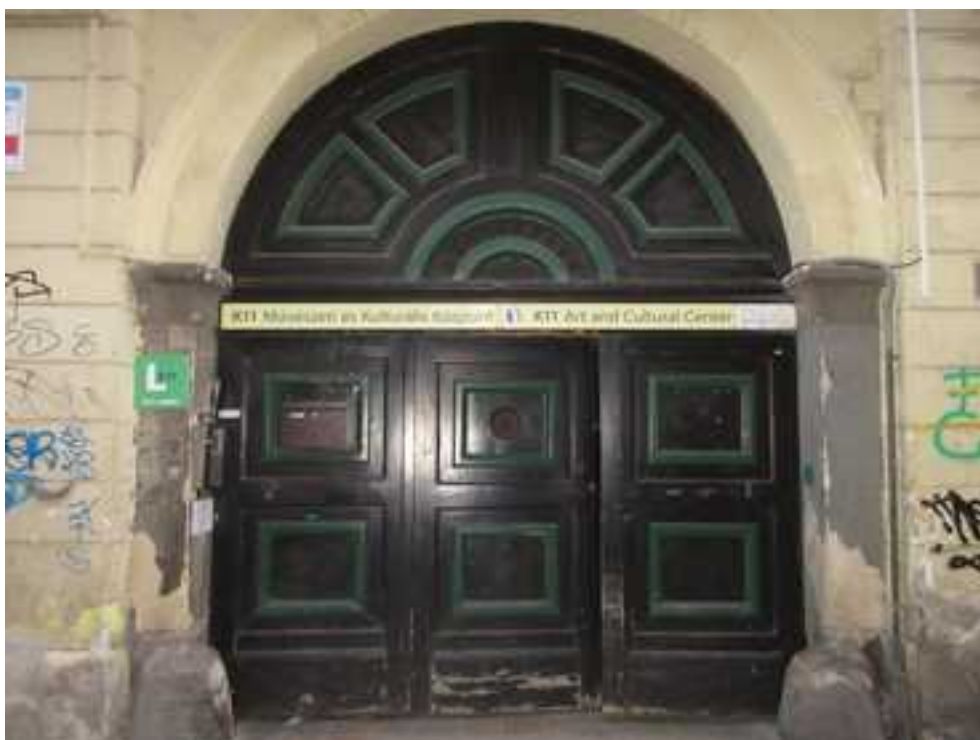
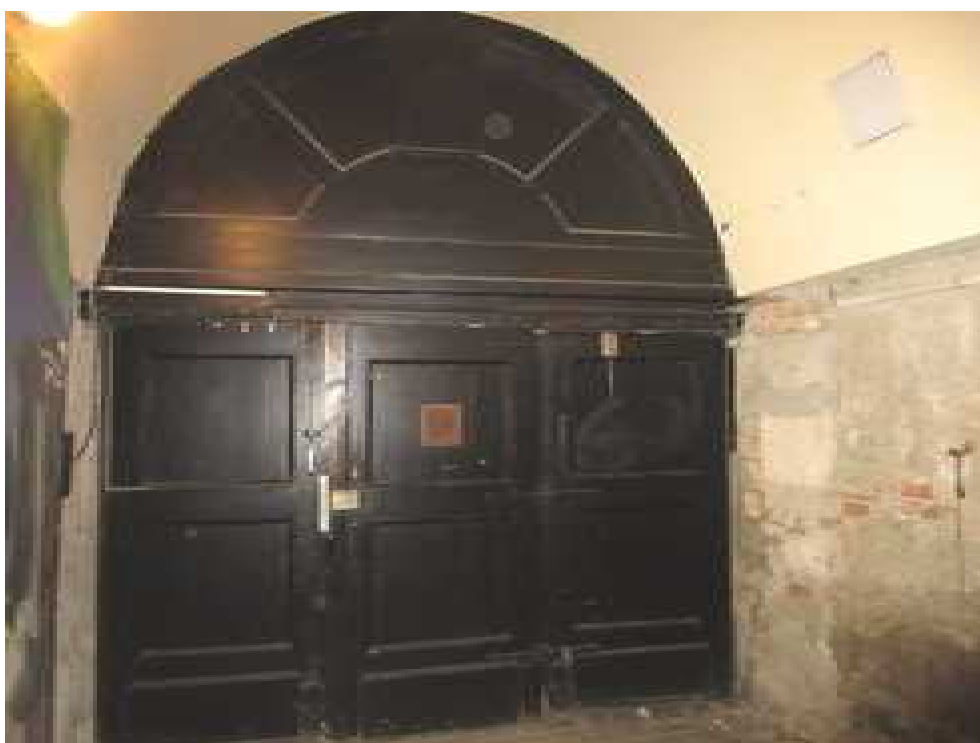
58.,59. A bejárat kapu külső és belső nézete - a félköríves záradékú, felülvilágított, vésett betétes kétszárnyú bejárat kapu asztalos-szerkezete és vasalatai 1958-ban készültek. Bár a kapu nem eredeti építéskori, de klasszicizáló megjelenésével és igényes kialakításával történeti értékű nyílászáró

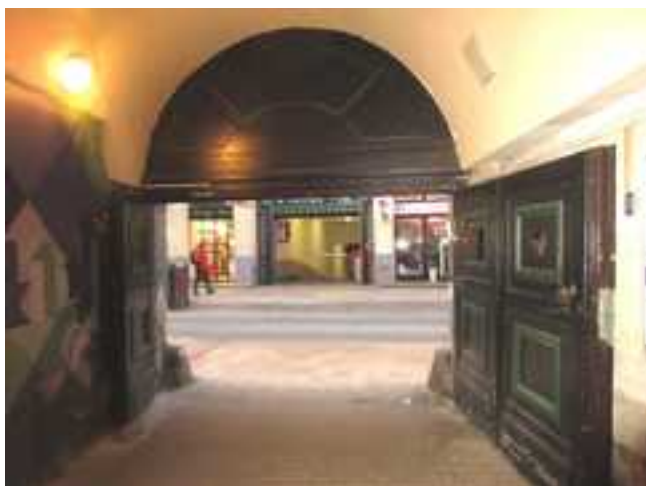
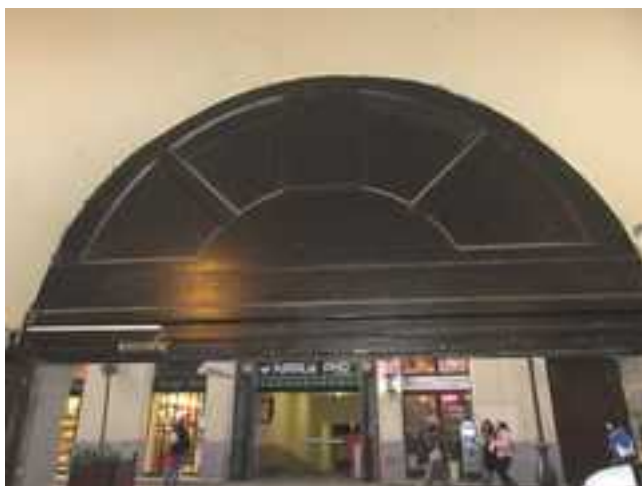
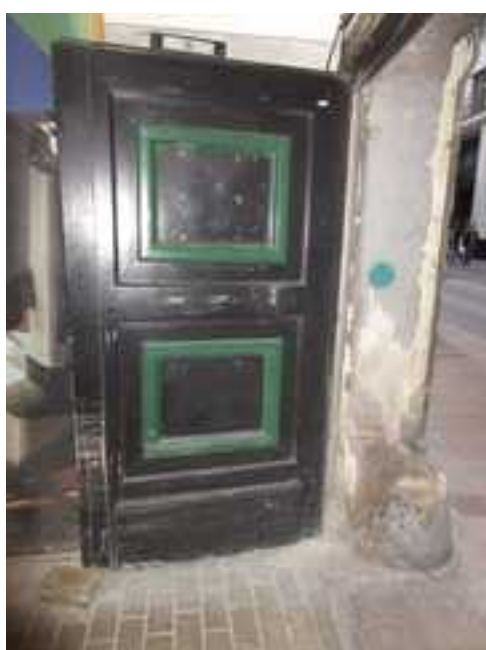
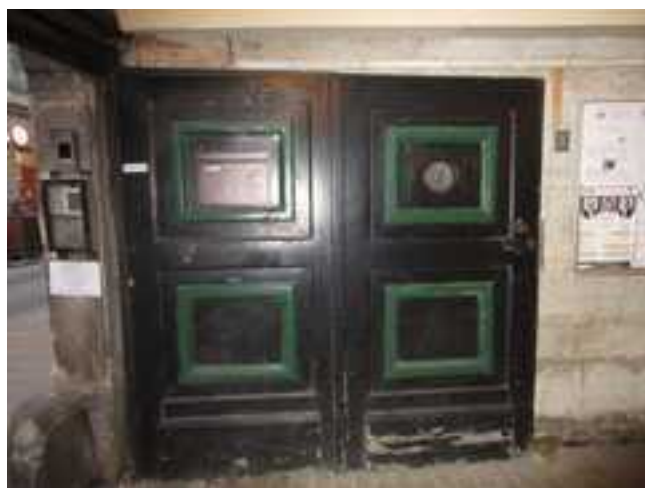
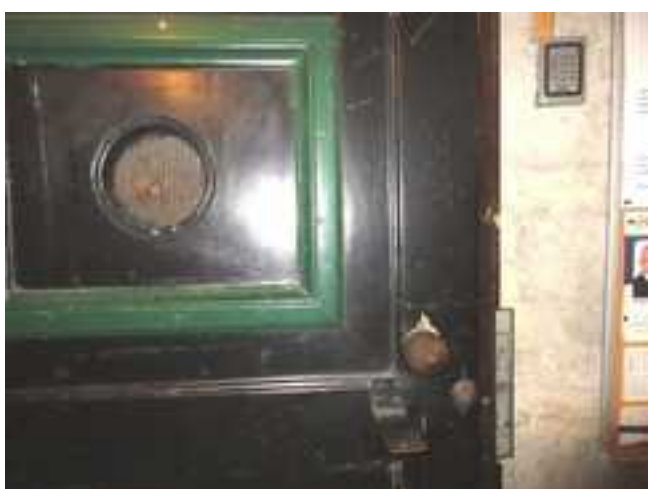
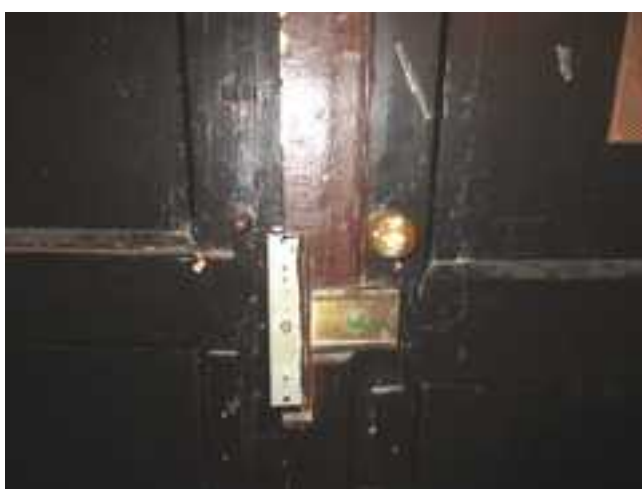
60.-65. A kapu külső és belső oldalának részletei – *értékes, történeti értékű nyílászáró*

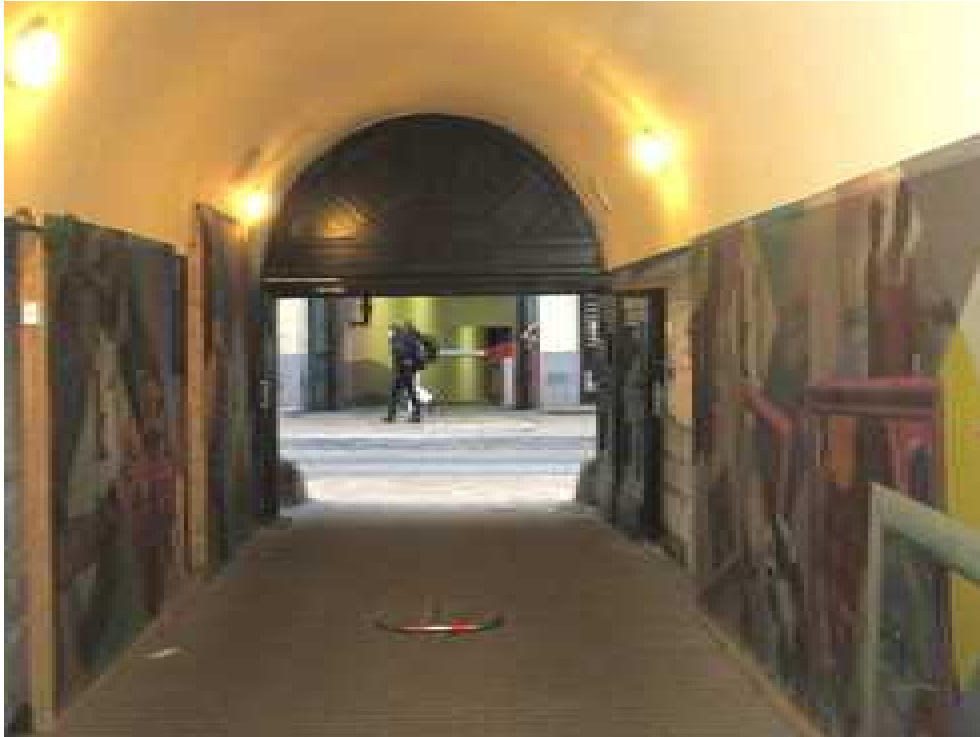
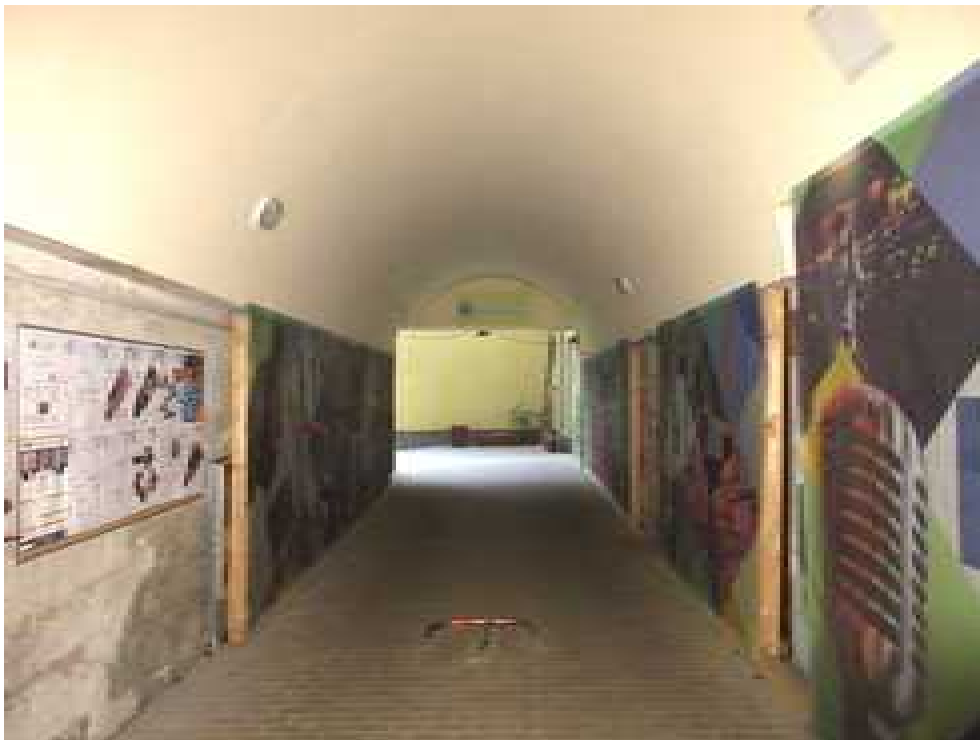
66.,68. A kapualj nézete az utca és az udvar felé - a kapualj oldalfalait molinók takarják, a földémet pedig egy dongaboltozatot imitáló doboz-szerű burkolat alkotja. A kapualj földémét eltakaráó burkolat alatt minden bizonnyal még meg van az archív terveken ábrázolt eredeti építéskori, hevederekkel tagolt csehsüveg boltozatos földém. a boltozattal fedett kapualj kialakítása és szerkezete 1812-ben készült, műemléki értékű szerkezet

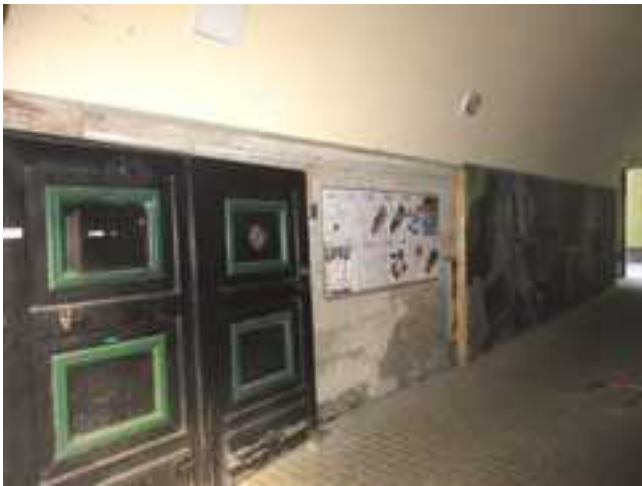
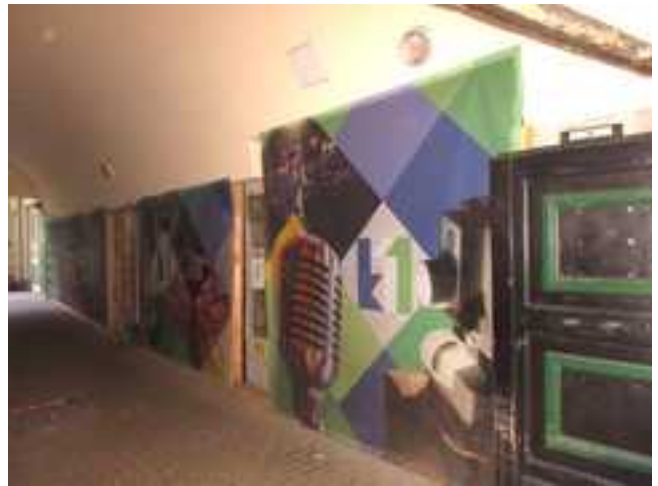
69.,70. A kapualj utca felőli nézetében a bal (ÉK-i) és jobb (DNy-i) oldalfala

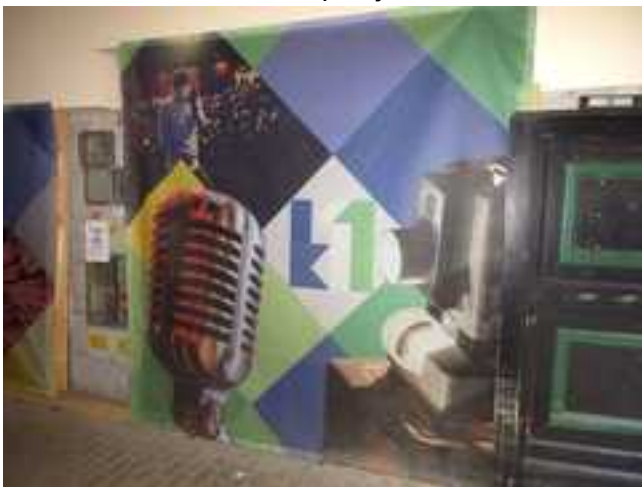
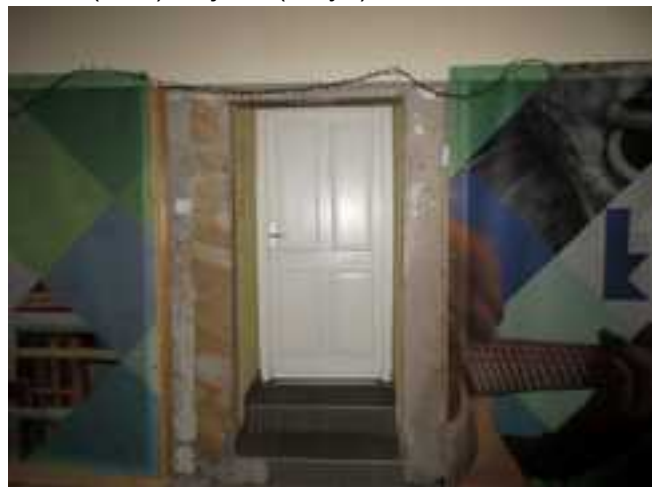
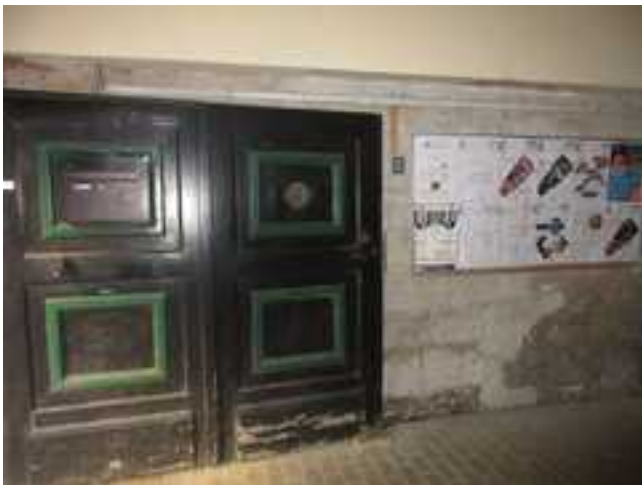
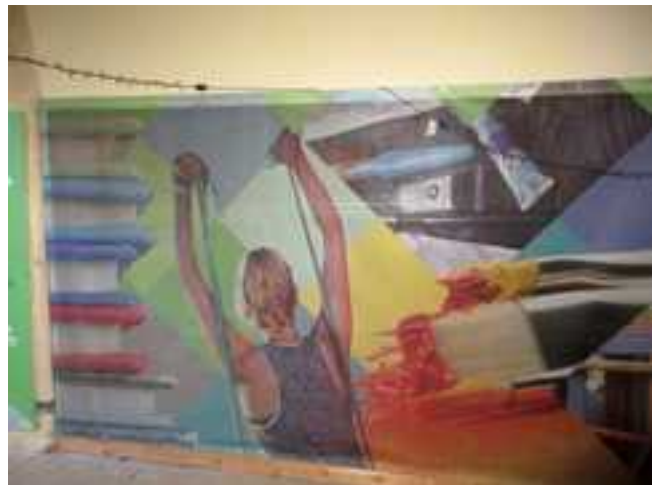
71.-74. A kapualj utca felőli nézetében a bal (ÉK-i) és jobb (DNy-i) oldalfalának részletei – a jobb oldali oldalfalon lévő kőkeretes nyílás valószínűleg 19. századi, de a benne lévő nyílászáró új szerkezet

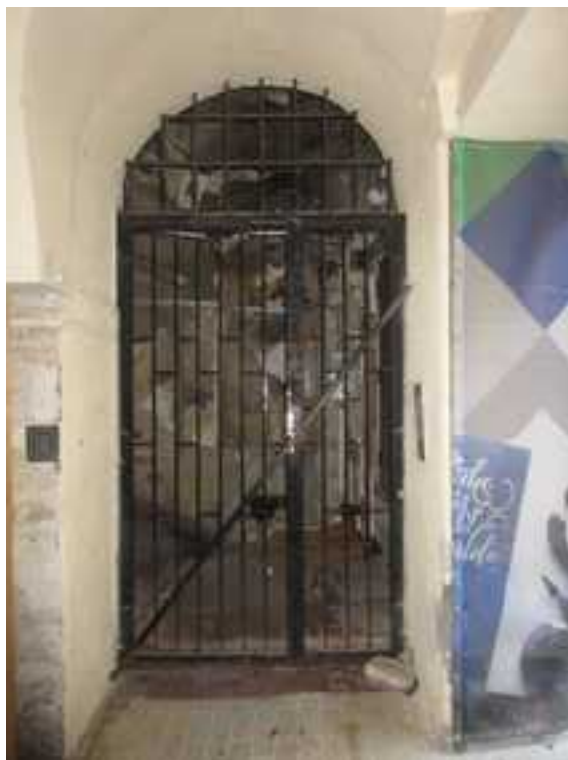
75. A kapualj bal oldalának udvar felé eső végén lévő lépcsőházi nyílás – a félköríves záradékú nyílás építéskori és a lépcsőház földszinti előterébe vezet. Az igénytelen rács újabb szerkezet

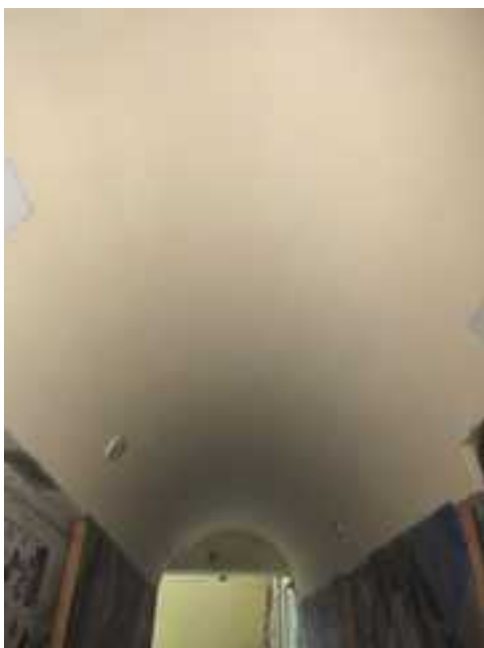
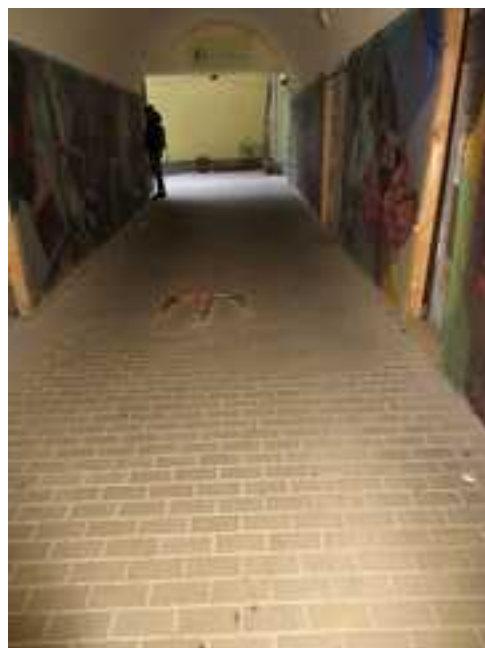
76.,77. A kapualj boltozatának és padlóburkolatának a nézete – a kapualj eredeti földémét eltakaró dongaboltozatos áll-burkolat utólagos, zavaró és megtévesztő megoldás. A jelenlegi sárgás térkő burkolat sem eredeti, 2010 után készült, nem túl igényes burkolat

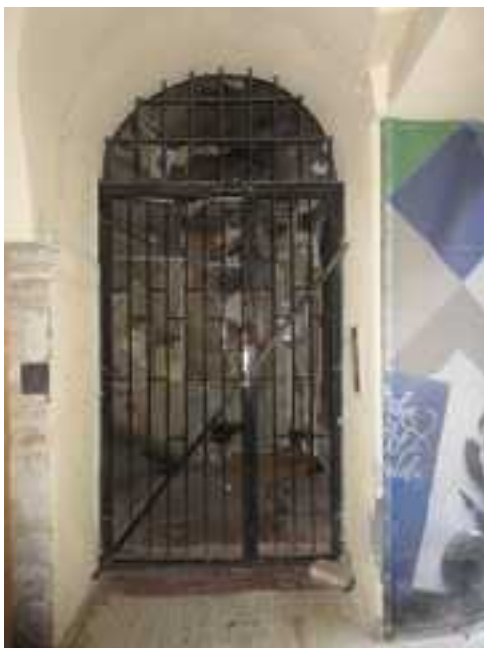
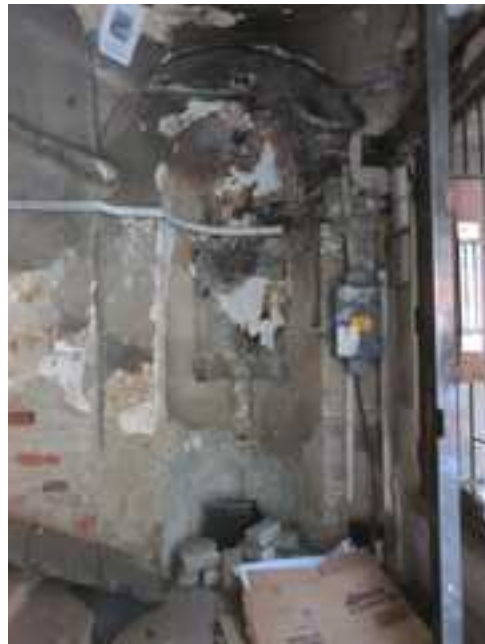
78.,79. A lépcsőházi bejárat és a csehsüveg-boltozatos lépcsőházi előtér fülkével díszített ÉK-i oldalfala

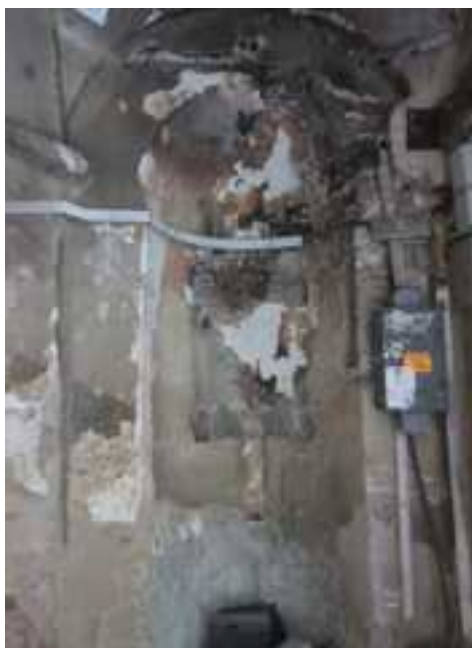
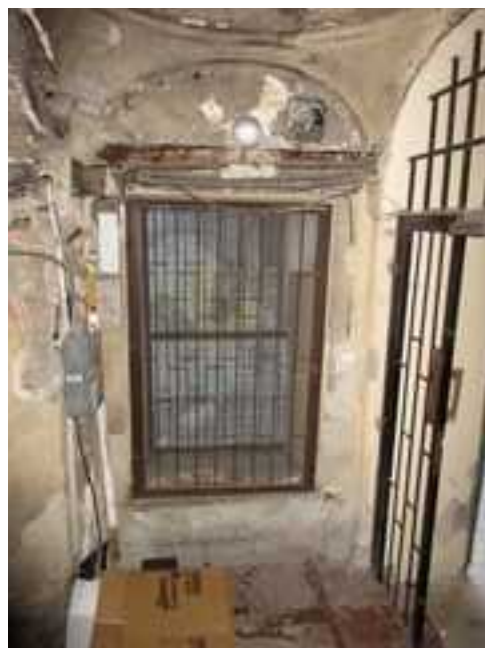
80.,81. Az ÉK-i oldalfal részlete és az udvarral határos, ablakos DK-i oldalfal nézete

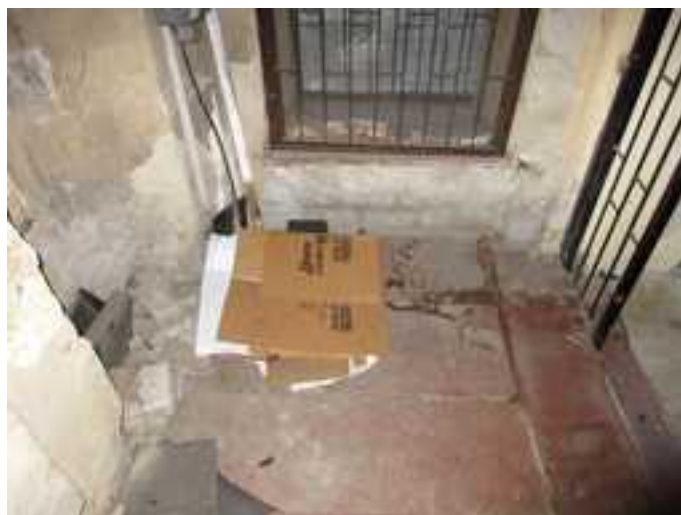
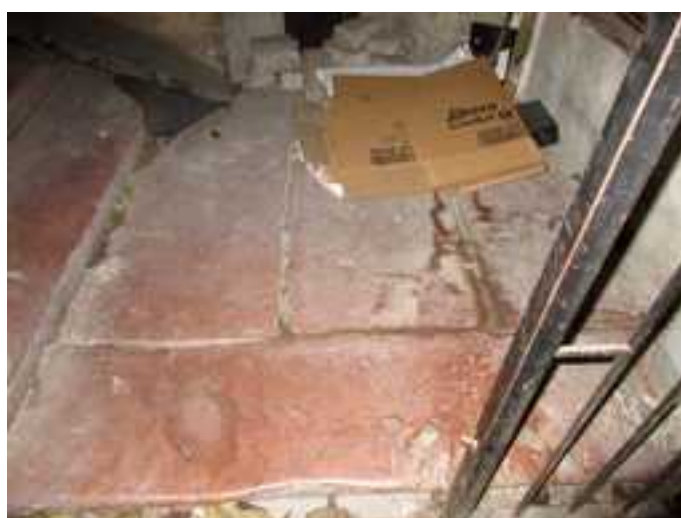
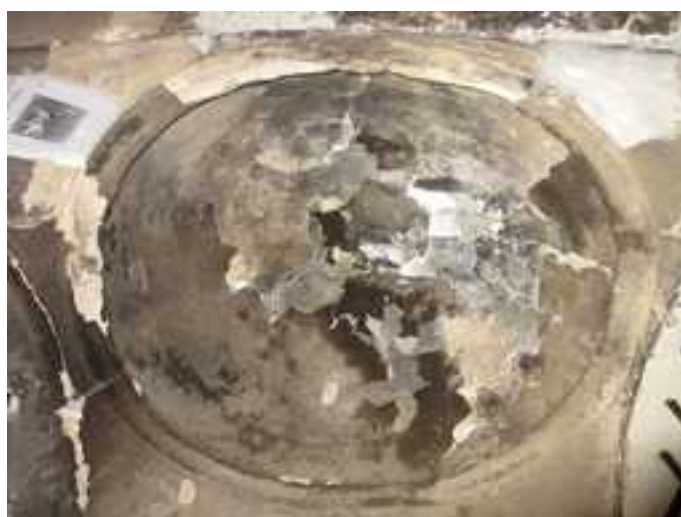
82.-83. A földszinti lépcsőházi előtér padlóburkolata és mennyezetének nézete – a nagyméretű vörös-mészkő járófelület és a köríves stukkótagozattal díszített csehsüveg boltozatos mennyezet eredeti építéskori, műemléki szerkezetű elemek

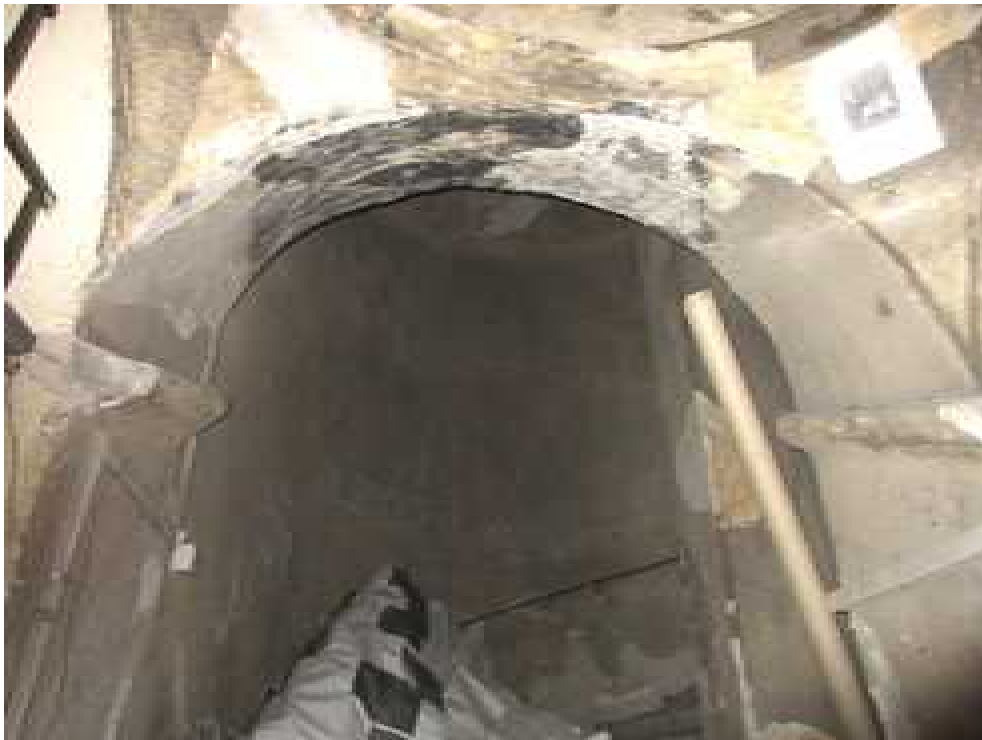
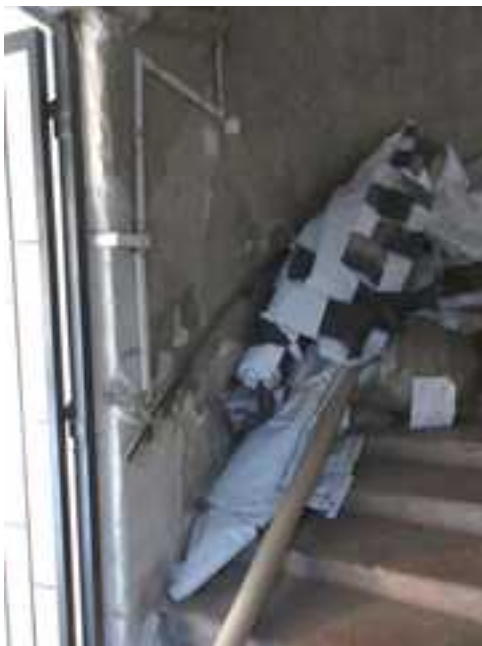
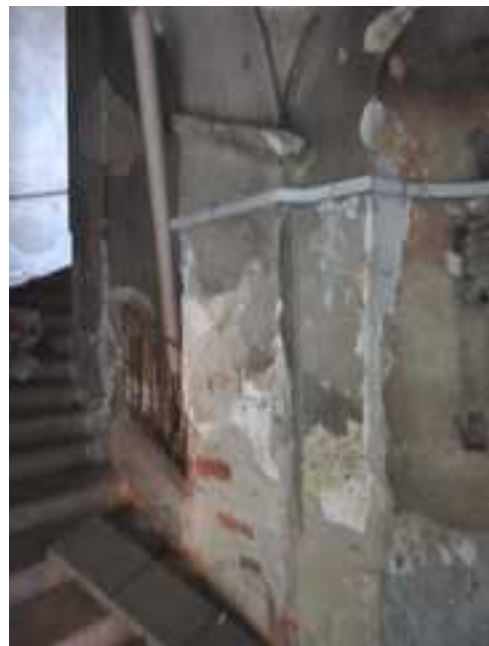
84.-86. Az előtérből a földszinti lépcsőkar felé vezető vállköves, félpilléres kialakítású kosáríves nyílás nézetei – *eredeti építéskori, műemléki értékű kialakítás és szerkezet*

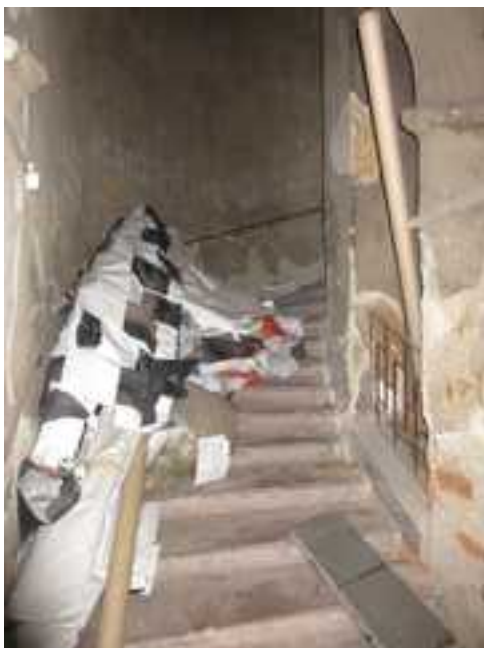
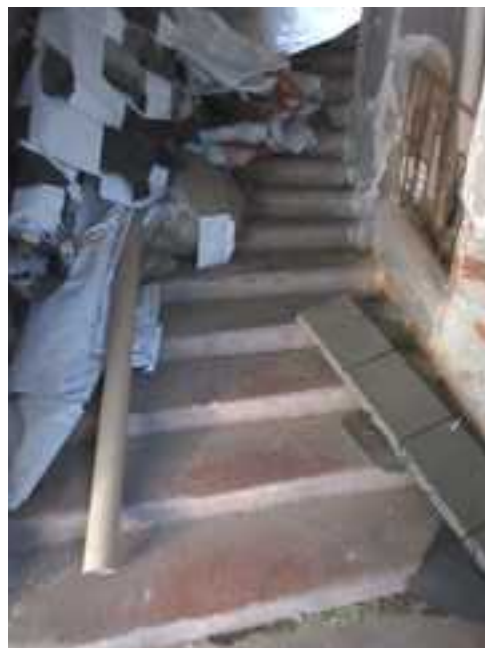
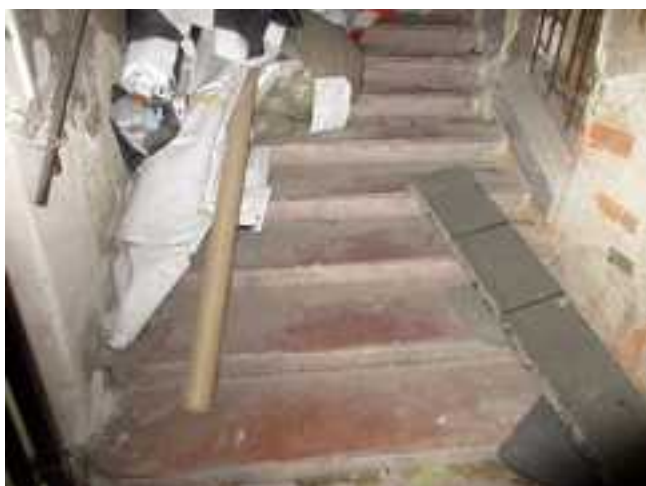
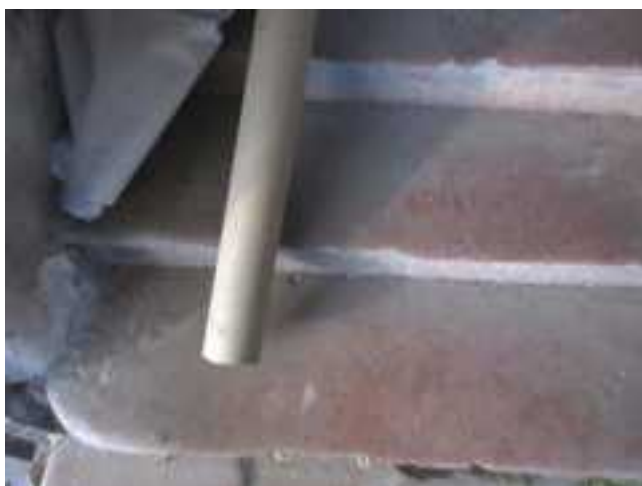
87.-90. A földszintről az I. emeletre haladó lépcsőkar alsó szakasza és a lépcsőfokok részletei – a vörös-mészkő lépcsőfokokból épített lépcsőkar eredeti építéskori (1812), műemléki értékű szerkezet

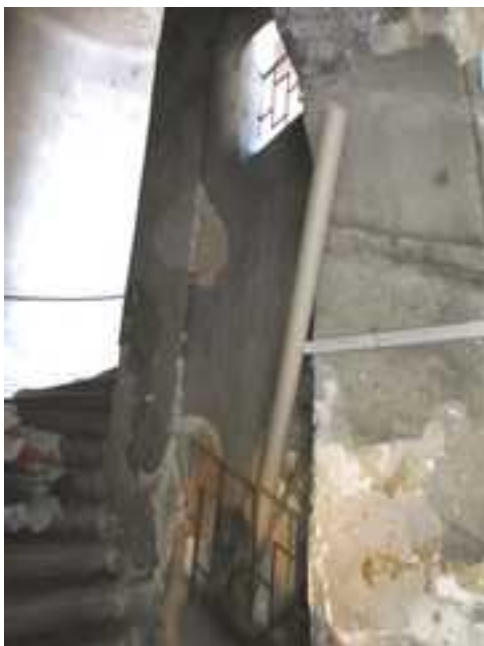
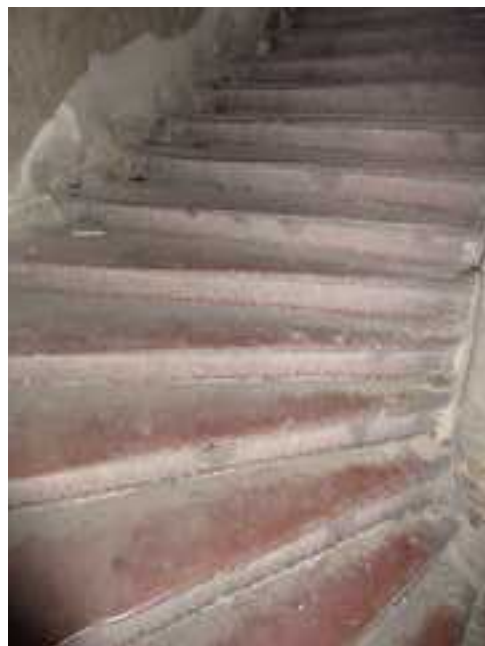
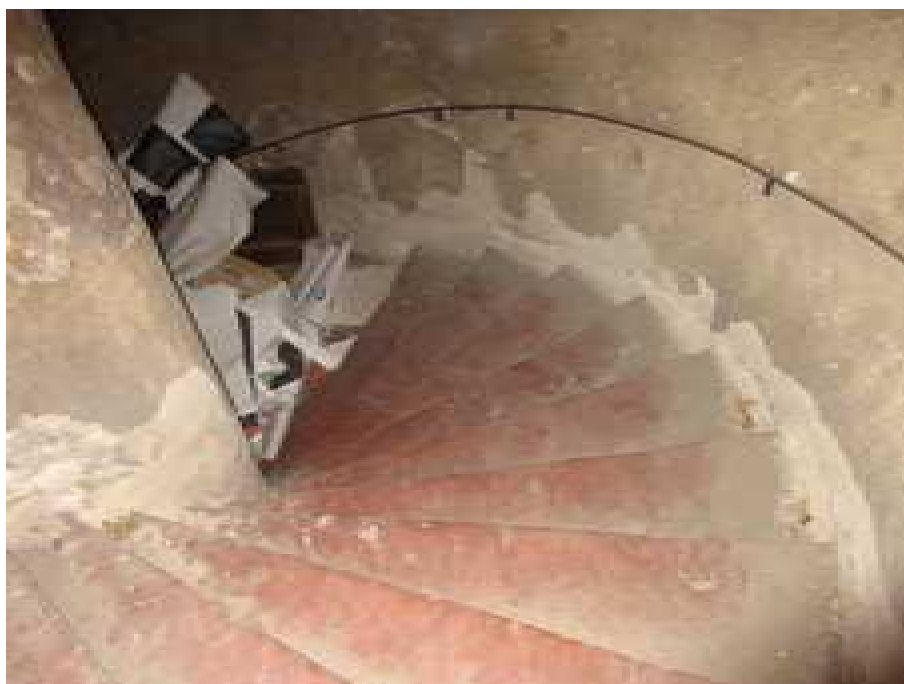
91.-93. A földszintről az I. emeletre haladó lépcsőkar középső íves szakasza és a lépcsőfokok részletei – a vörös-mészkő lépcsőfokokból épített lépcsőkar eredeti építéskori (1812), műemléki értékű szerkezet

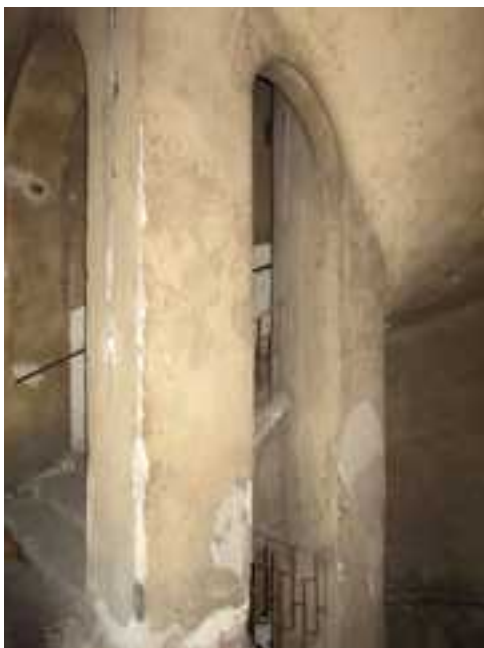
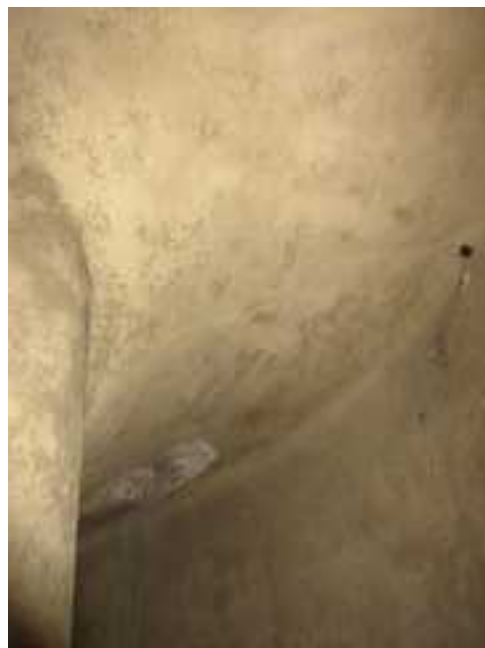
94.,95. A falazott, íves nyílásokkal áttört orsótér és a lépcső vakolt alsó felületének a nézete –
műemléki értékű kialakítás és szerkezet

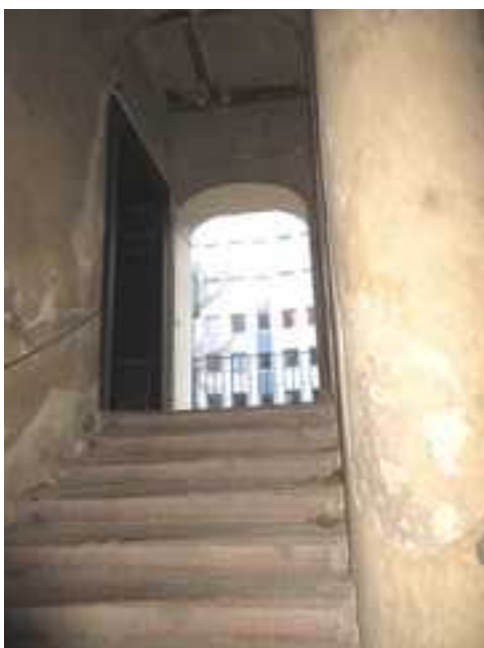
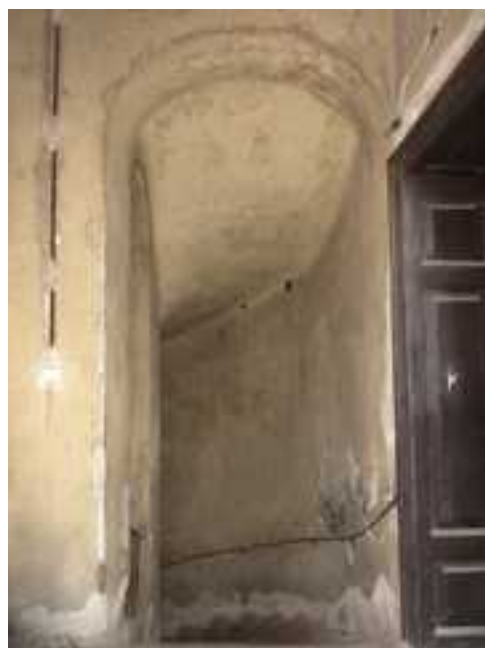
96.,97. A földszintről az I. emeletre haladó lépcsőkar felső, I. emeletre érkező szakasza és az I.
emeleti kosáríves lépcsőházi nyílás nézetei - *műemléki értékű kialakítás és szerkezet*

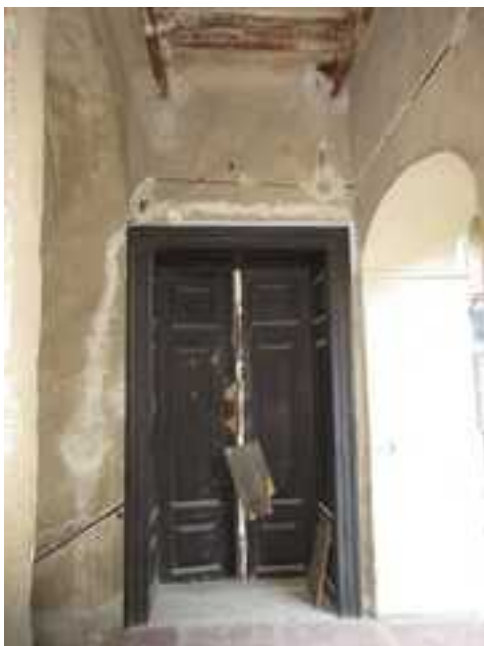
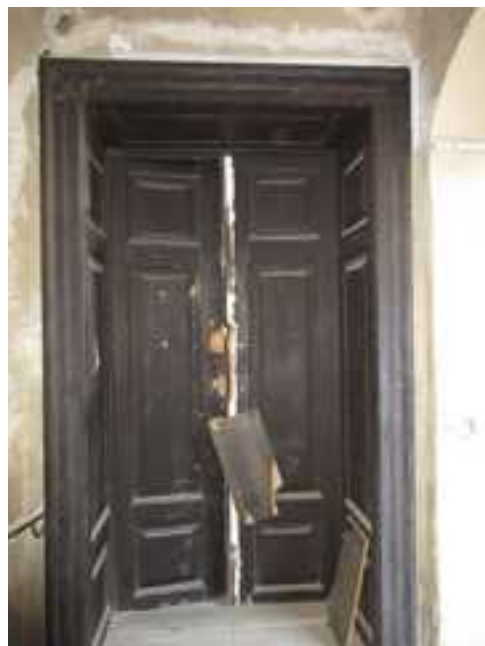
98.,99.

I. Az I. emeleti lépcsőházi pihenő ÉK-i oldalfalának nézete és a lakásbejárati ajtó részlete – *a pihenő szerkezeti kialakítása és a tagozatos tokkeretben elhelyezkedő vésett betétes kétszárnyú ajtó nyílászárója építészeti, műemléki értékű szerkezet*

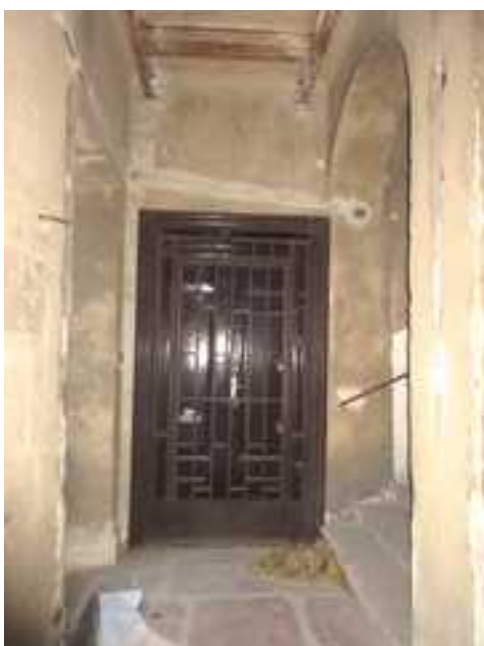
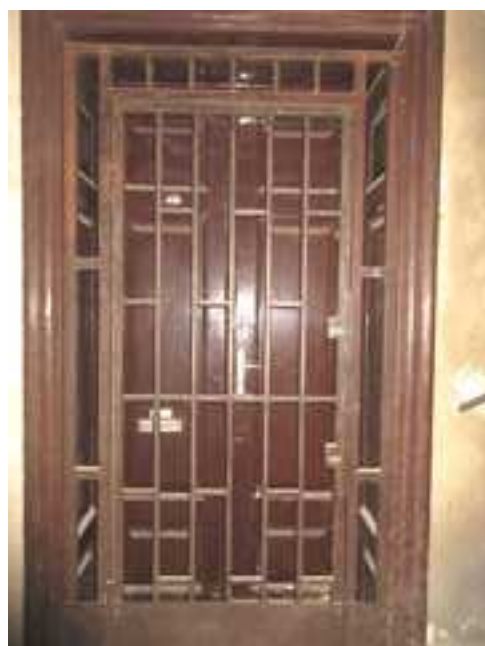
100.,101. Az I. emeleti lépcsőházi pihenő DNY-i oldalfalának nézete és a lakásbejárati ajtó részlete – *a pihenő szerkezeti kialakítása és a tagozatos tokkeretben elhelyezkedő vésett betétes kétszárnyú ajtó nyílászárója építészeti, műemléki értékű szerkezet*
