BUDAPEST VI. KIRÁLY UTCA 11. SZ. LAKÓHÁZ

ÉPÍTÉSTÖRTÉNETI DOKUMENTÁCIÓ ÉS RÉSZLEGES ÉRTÉKLELTÁR

2024. február

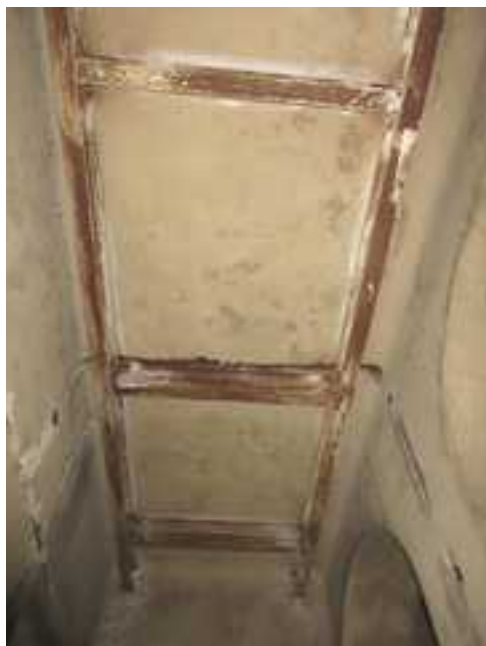
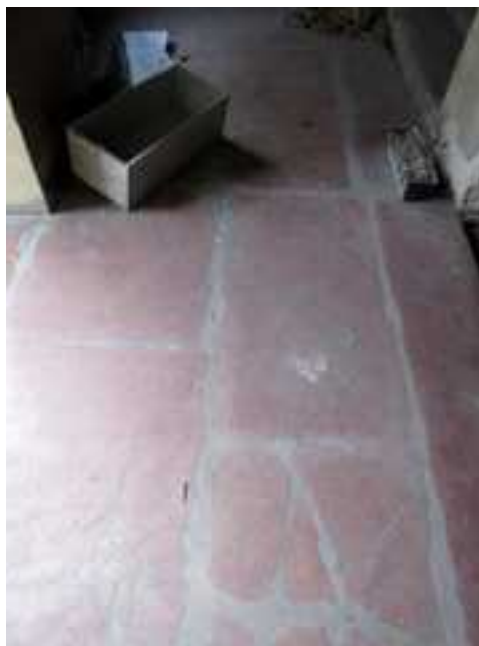
102.,103. Az I. emeleti pihenő födémének és vörös-mészkeő burkolatos járófelületének a nézetei – a síkfödém építéskori, de az acélkeretes megerősítés az 1960-as években készült. A nagyméretű elemekből álló vörös-mészkeő burkolat építéskori

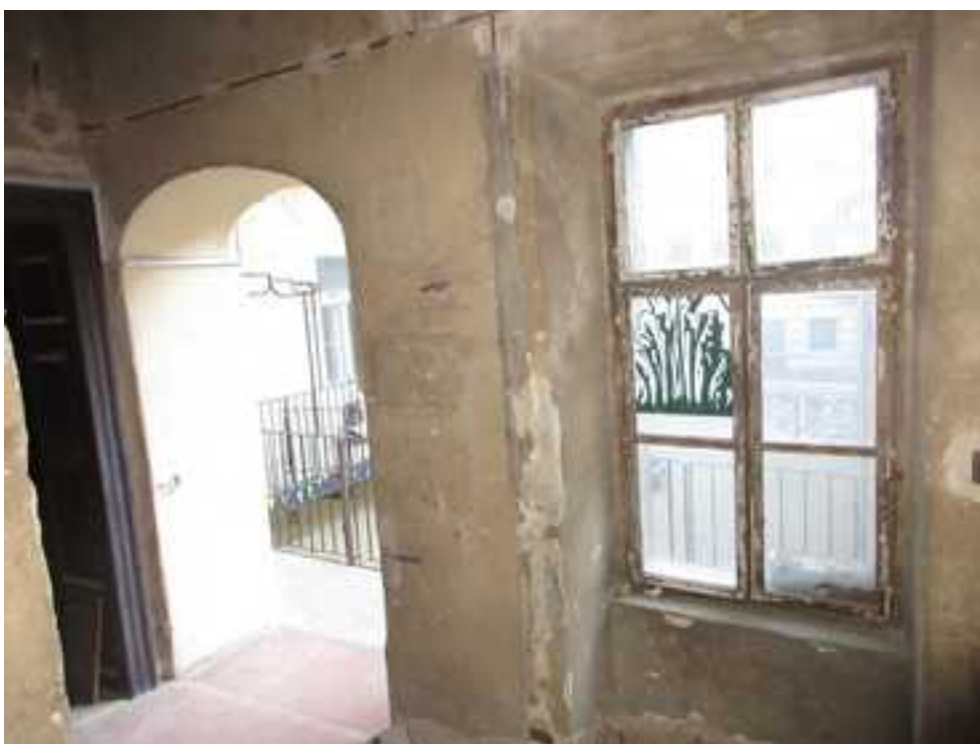
104. Az I. emeleti pihenő udvarral határos DK-i oldalfala a függőfolyosóra vezető kosáríves nyílással és egyenes záradékú ablaknyílással – eredeti építéskori, műemléki értékű szerkezet és kialakítás

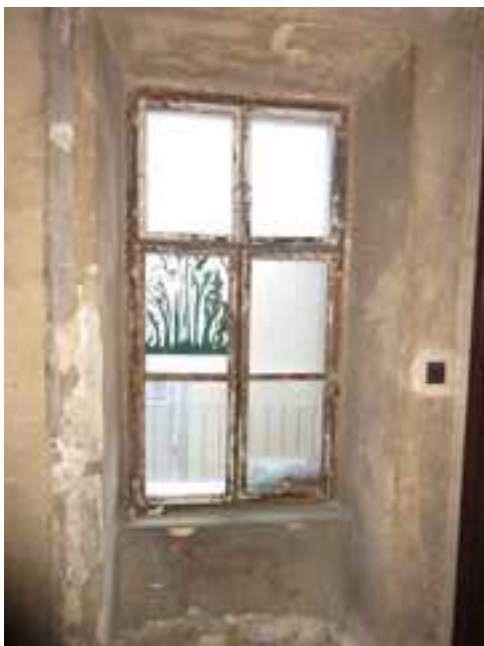
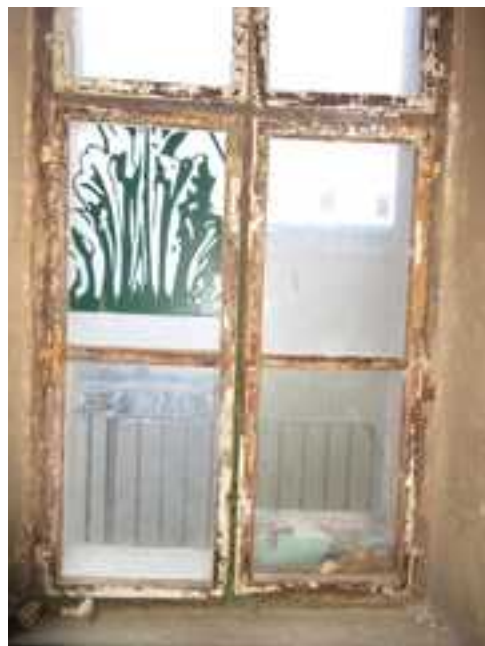
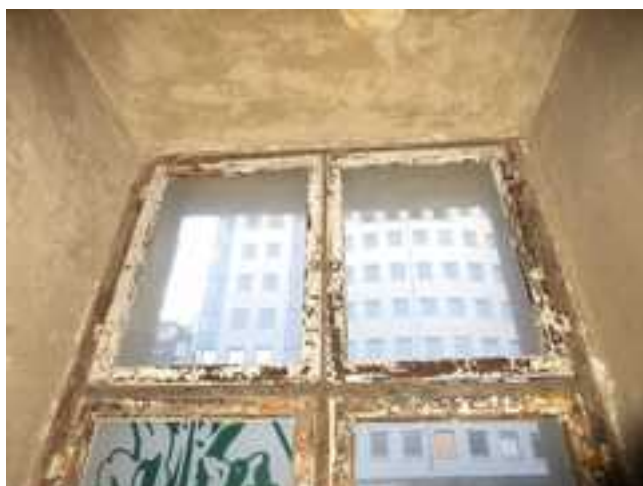
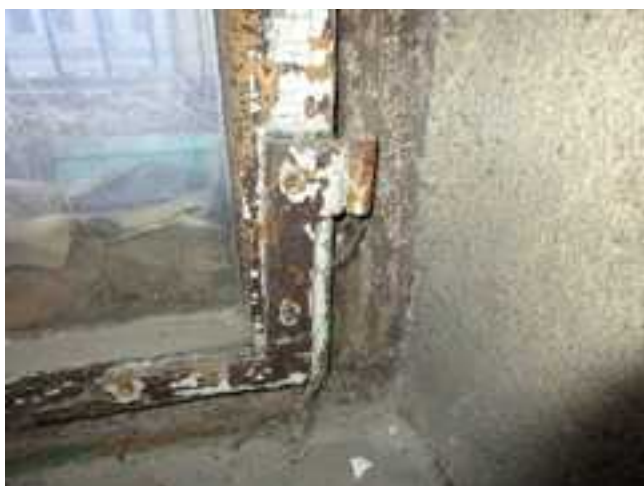
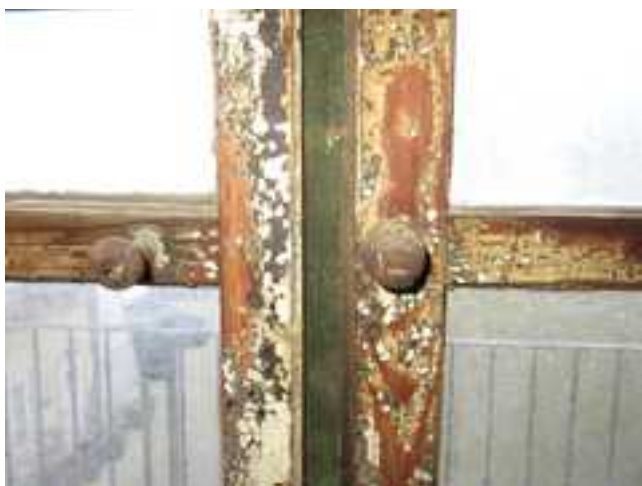
105.-109. Az I. emeleti lépcsőházi abéak nézetei és részletei – a 2 x 3 szemes egyrétegű, korabeli vasalatokkal rendelkező faablak eredeti építéskori, műemléki értékű nyílászáró

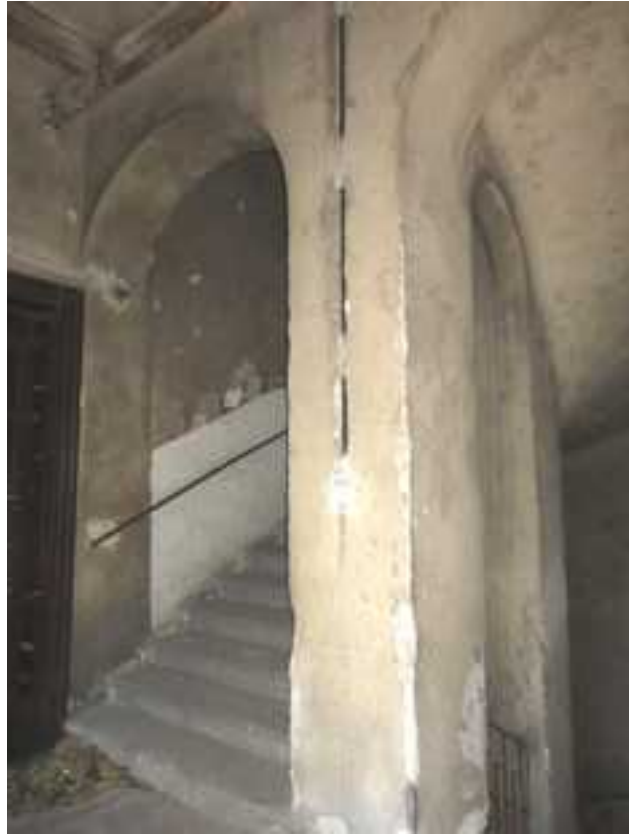
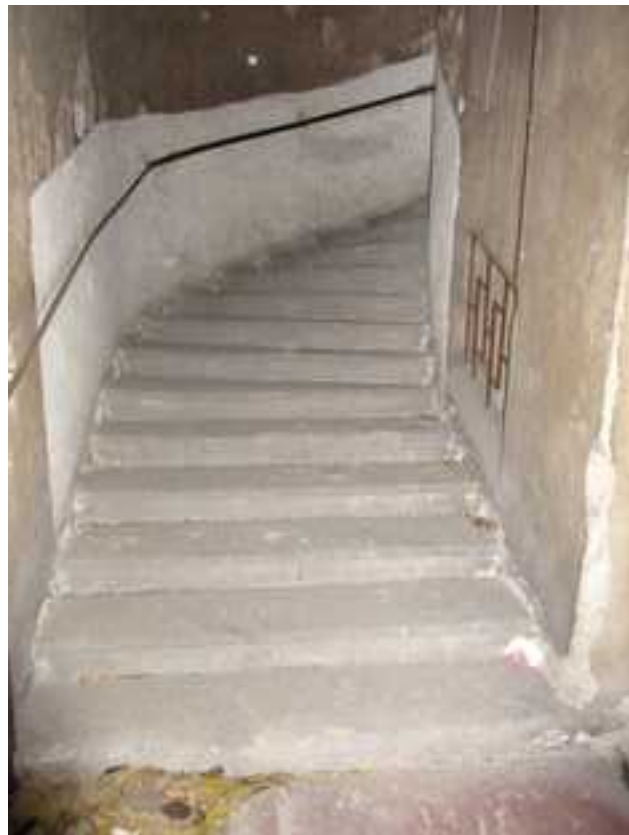
110.-112. Az I. emeletről a II. emeletre induló szürke mészkő szerkezetű lépcsőkar kosáríves árkádja és a lépcső részlete - *a szürke mészkő lépcsőfokokból épített lépcsőkar eredeti építéskori (1812), műemléki értékű szerkezet*

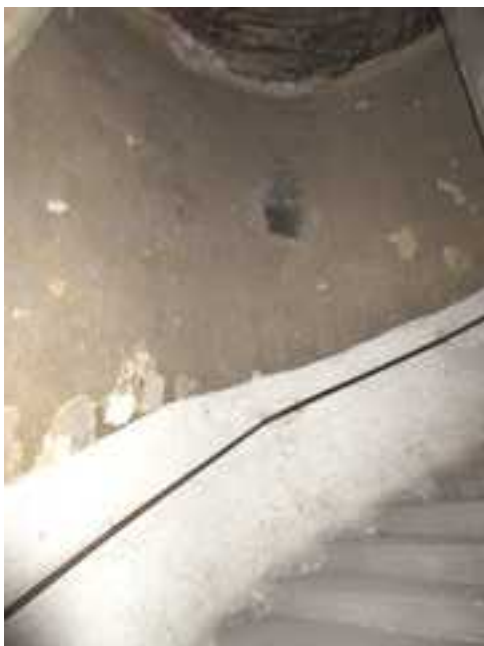
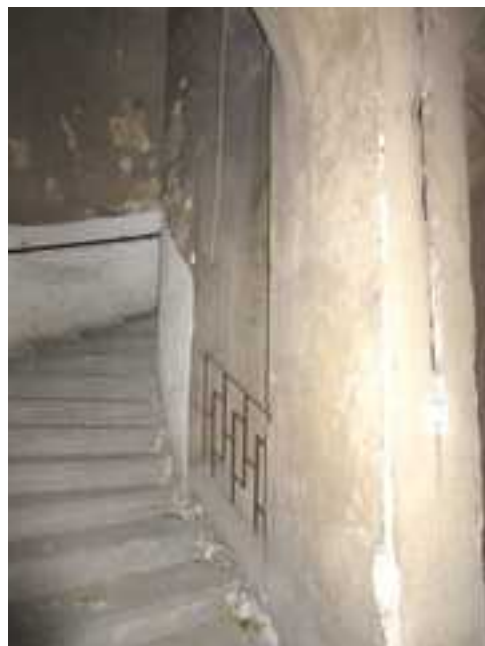
113.,114. Az I. emeletről a II. emeletre induló szürke mészkő szerkezetű lépcső alsó szakaszának bal és jobb oldali oldalfala - *a szürke mészkő lépcsőfokokból épített lépcsőkar eredeti építéskori, műemléki értékű szerkezet*

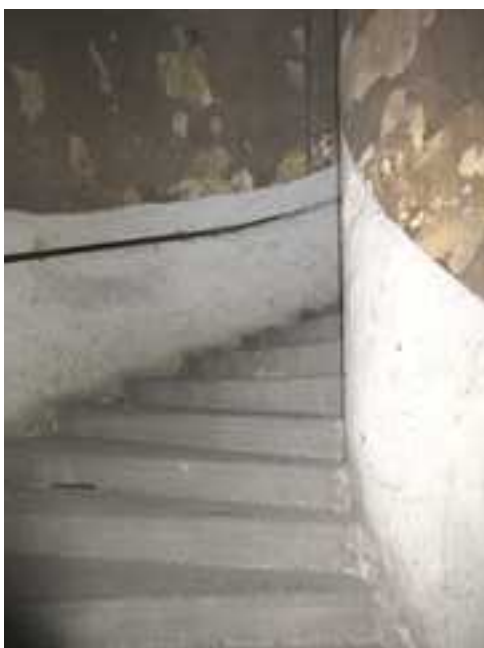
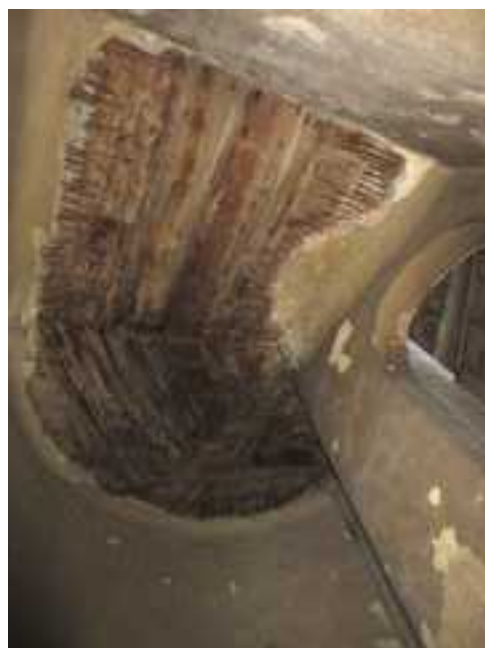
115.,116. Az I. emeletről a II. emeletre haladó lépcsőkar középső íves részlete és a lépcső alsó síkjáról hiányzó vakolat - *a szürke mészkő lépcsőfokokból épített lépcsőkar eredeti építéskori, műemléki értékű szerkezet*

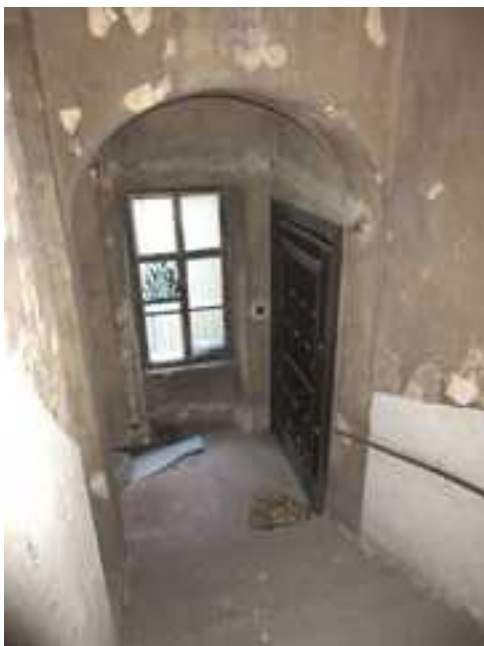
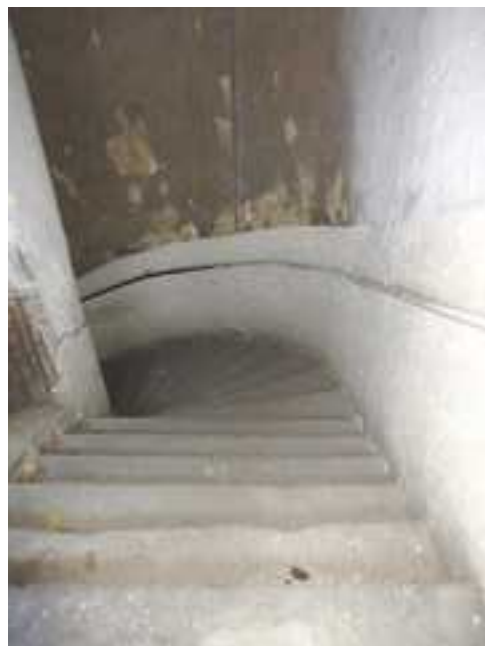
117.,118. Az I. emeleti pihenő felülnézete a II. emeletre haladó lépcsőkarról és a II. emeletre érkező felső lépcsőfokok nézete – *eredeti építéskori, műemléki értékű kialakítás és szerkezet*

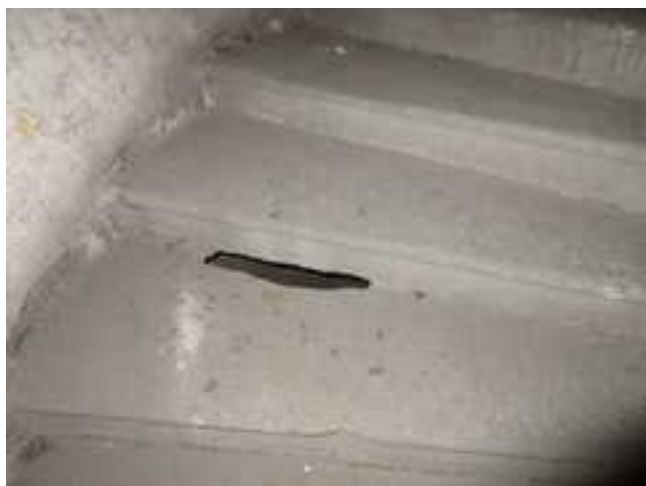
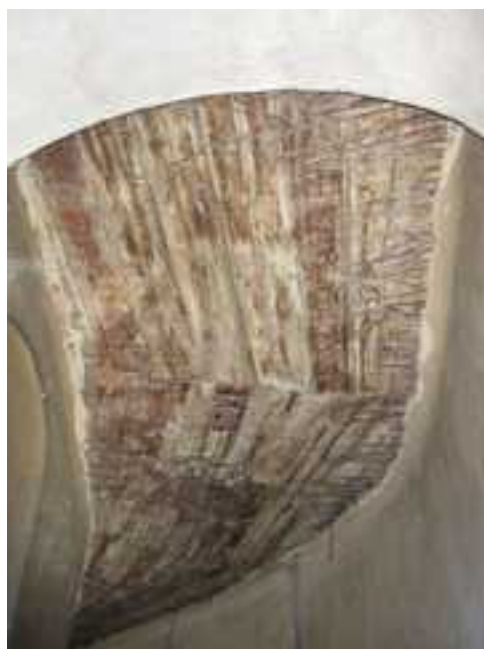
119.,120. A szürke mészkő szerkezetű lépcső részlete a kitöréssel és a lépcsőkar sérült mennyezetének a nézete – *a lépcső eredeti építéskori szerkezet*

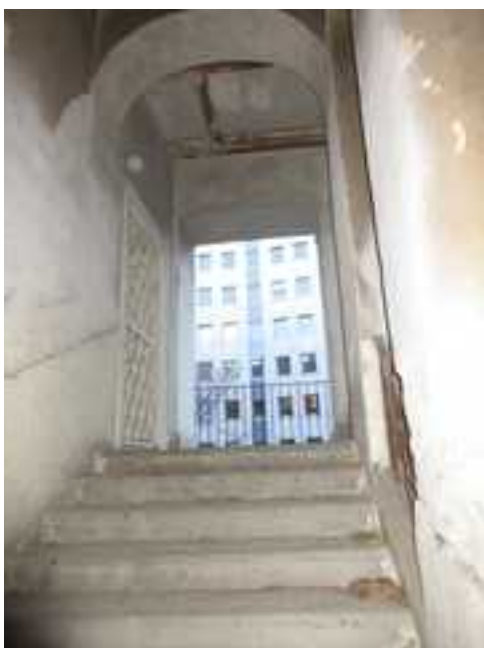
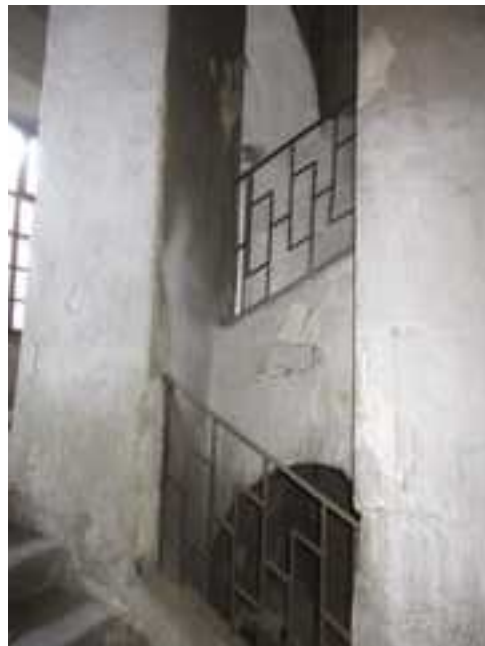
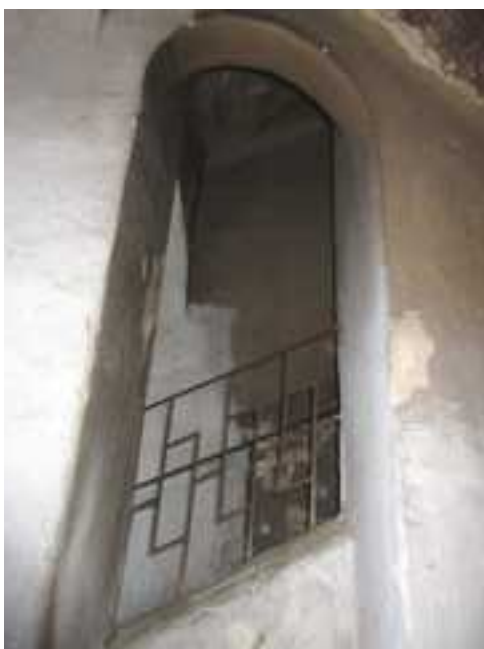
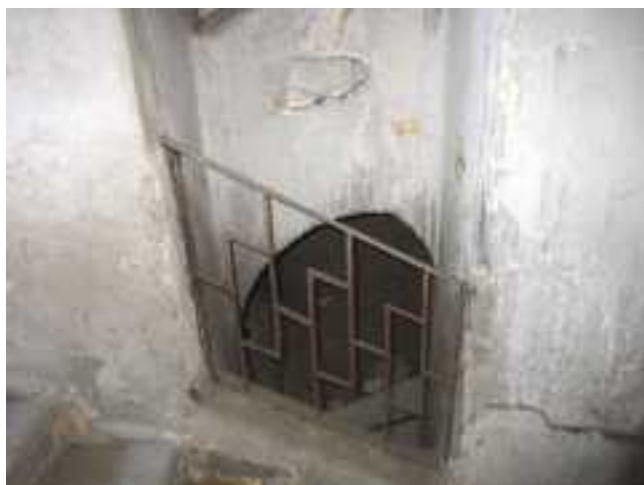
121.-124. Az I. emeletről a II. emeletre haladó lépcsőkar felső, a II. emeleti pihenőre érkező részlete, valamint az íves nyílásokkal áttört orsótér nézetei - *a szürke mészkő lépcsőfokokból épített lépcsőkar és orsótér eredeti építéskori, műemléki értékű szerkezetek. Az orsótér nyílásaiban lévő jelenlegi fém korlát újabb szerkezet*

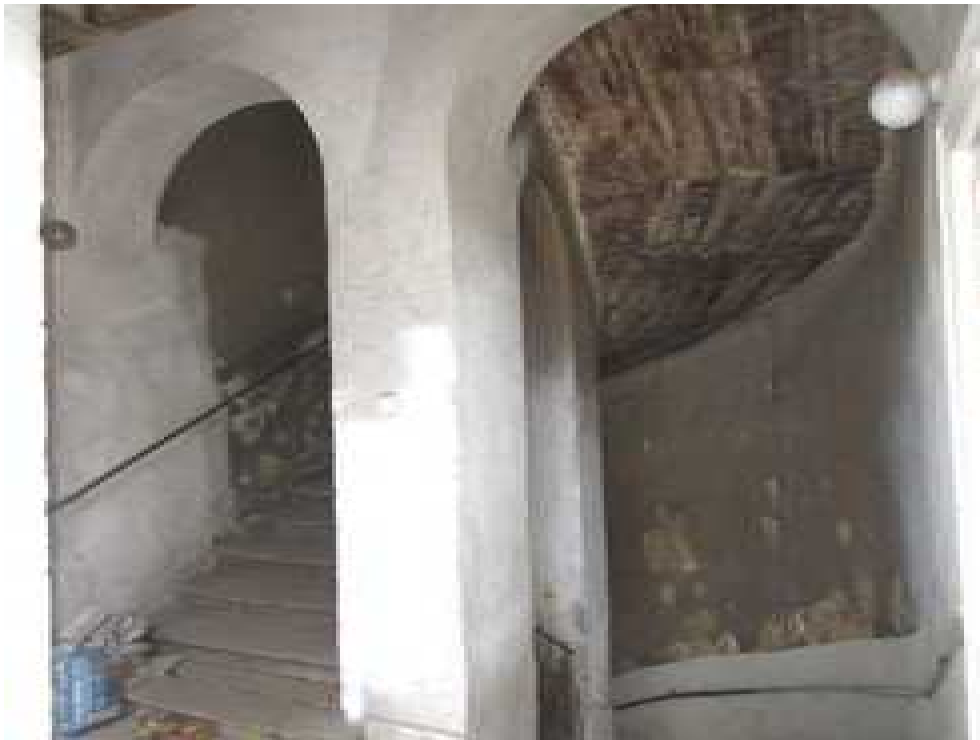
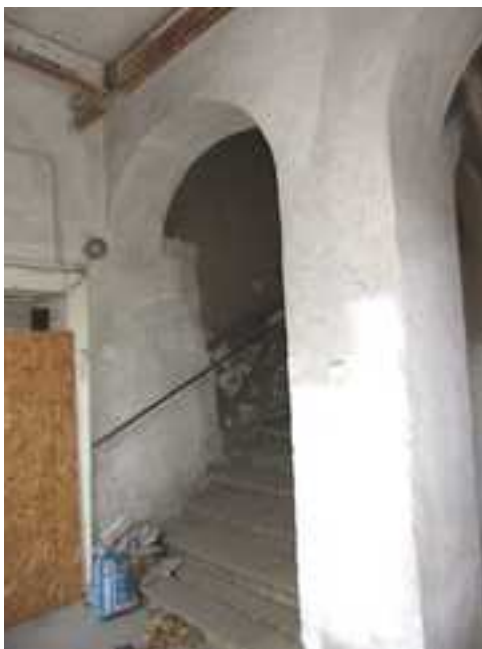
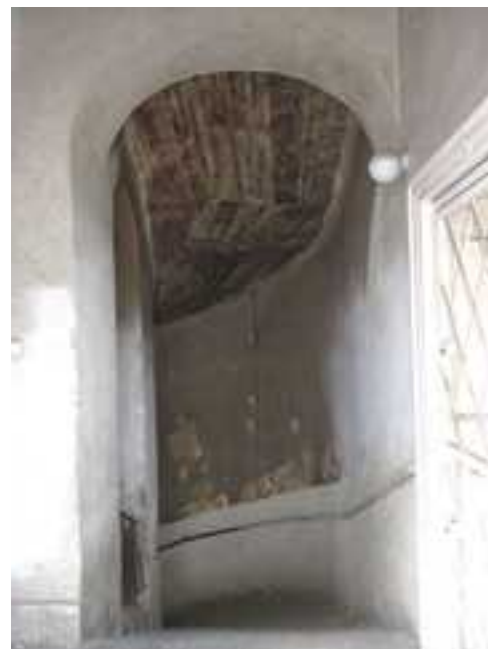
125.-127. A II. emeleti pihenő lépcsőházi ÉNy-i oldalfala a kosáríves árkádokkal– *eredeti építéskori, műemléki értékű szerkezet és kialakítás*

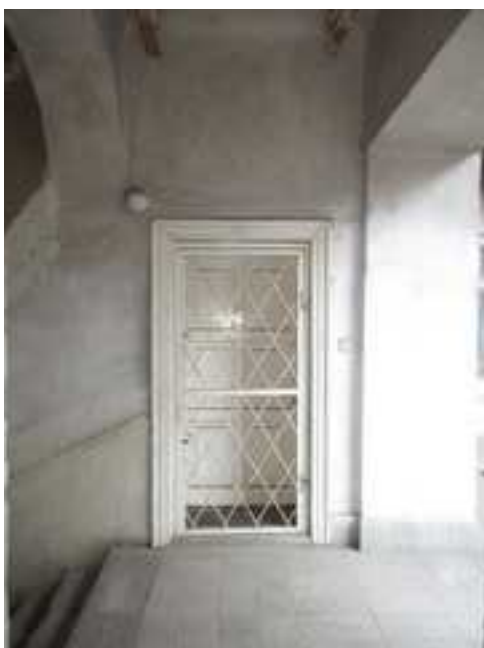
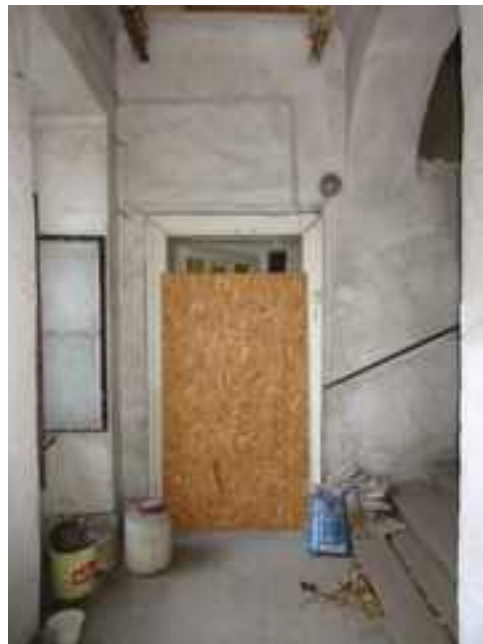
128.,129. A II. emeleti lépcsőházi pihenő ÉK-i és DNy-i oldalfalának nézete és a lakásbejárati ajtókkal – *a pihenő szerkezeti kialakítása építéskori, műemléki értékű szerkezet. A lakásbejárati ajtók tagozatos tokkerete még korabeli, de a bennük lévő nyílászárók új szerkezetek*

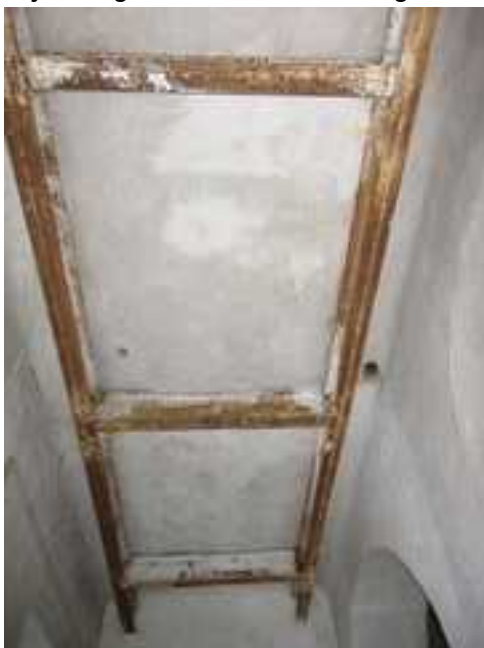
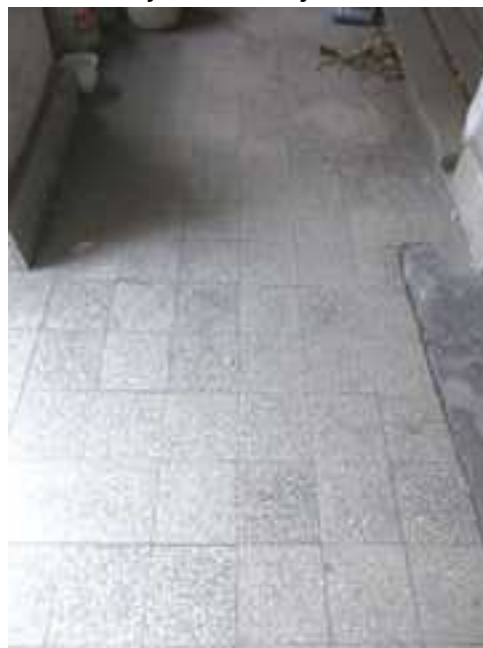
130.,131. A II. emeleti pihenő födémének és járófelületének a nézetei – *a síkfödém építéskori, de az acélkeretes megerősítés az 1960-as években készült. A szürke cementlap burkolat nem építéskori, feltehetően az 1960-as évek végén, a függőfolyosók lemezének a cseréje során készült*

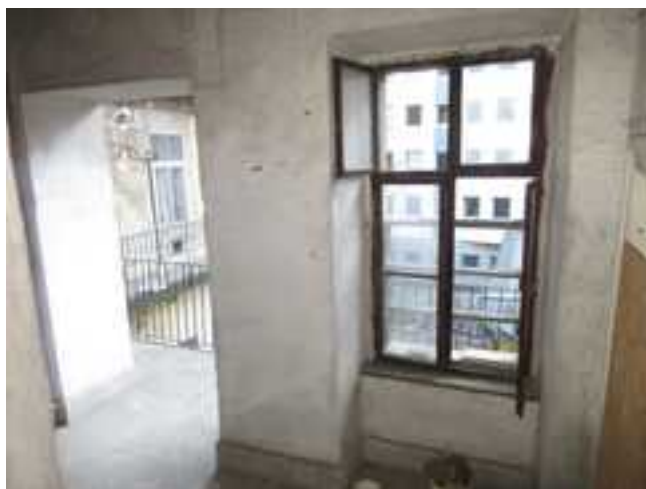
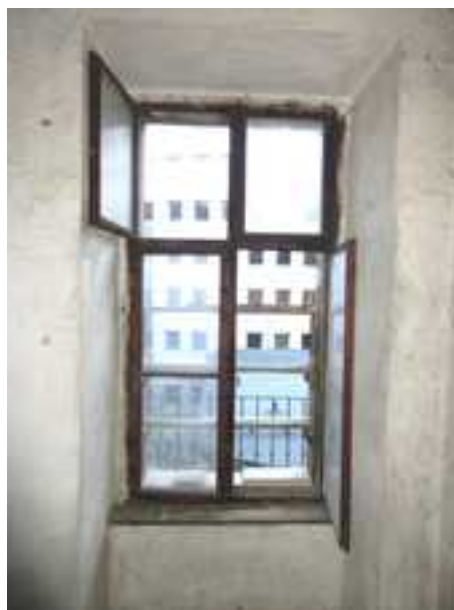
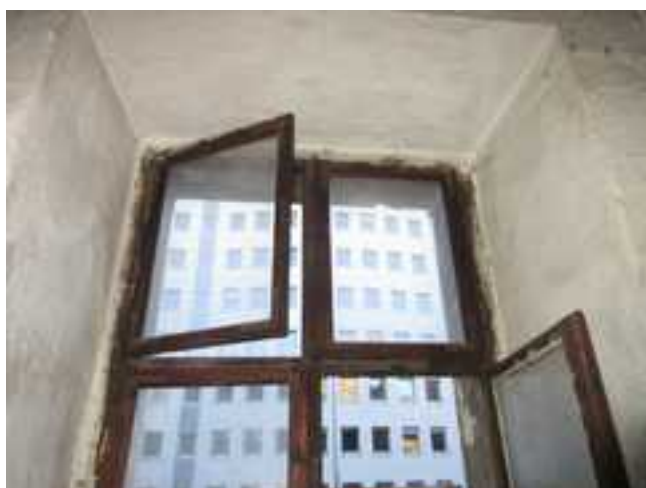
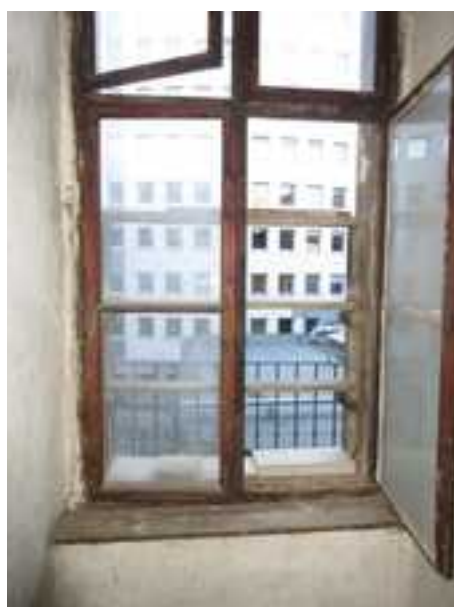
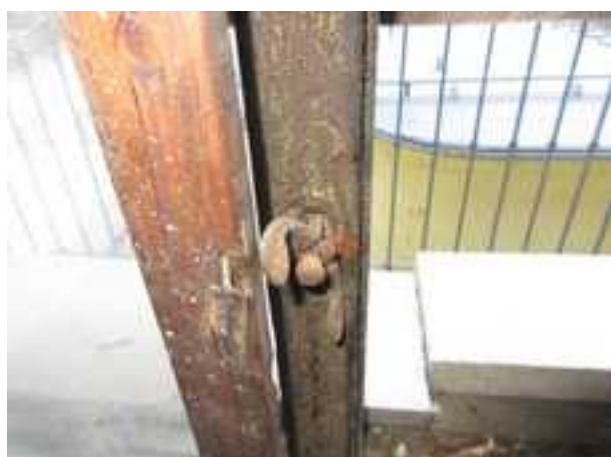
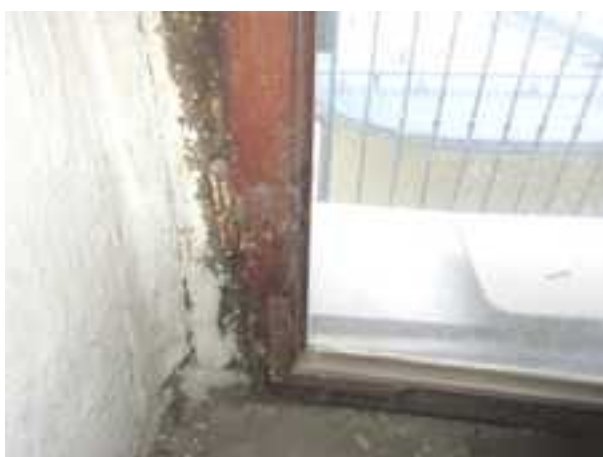
132.-137. A II. emeleti pihenő udvarral határos DK-i oldalfala a függőfolyosóra vezető egyenes záradékú nyílással és ablakkal – *eredeti építéskori, műemléki értékű szerkezet és kialakítás. Az ablak tokkerete még építéskori, de az ablakszárnyak már újabbak, a körfordító még korabeli*

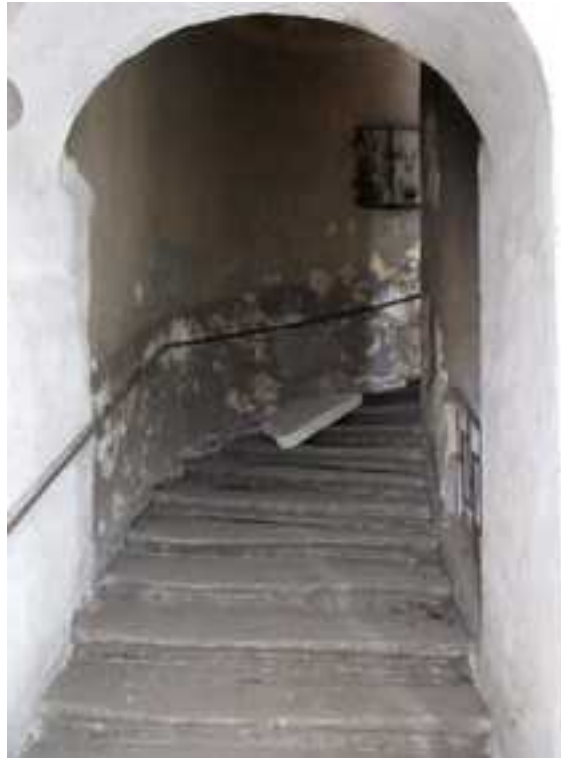
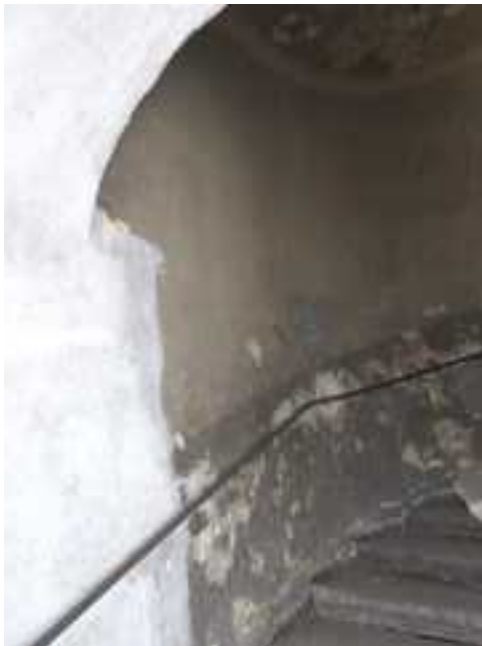
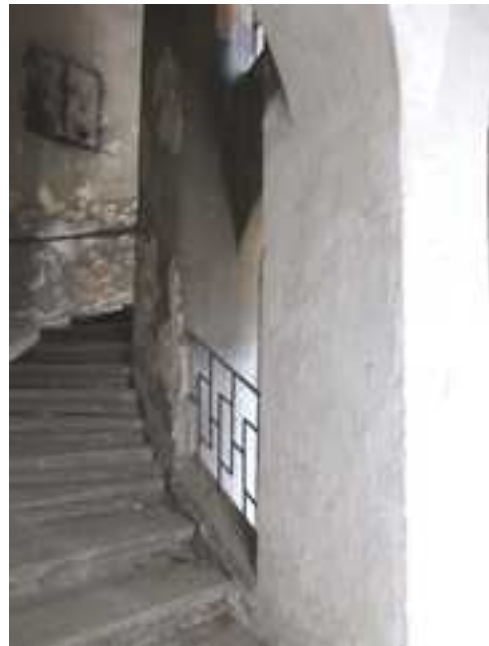
138.-140. A II. emeleti pihenőről a III. emeletre induló lépcső árkádos nyílása és a lépcsőkar alsó szakaszának nézete - *a faszerkezetű lépcsőfokokból épített lépcsőkar és orsótér eredeti építéskori (1812), műemléki értékű szerkezetek. Ez a lépcsőkar eredetileg már a padlásra vezethetett, csak később, a 19. sz. közepe táján történt emeletráépítéskor alakították át a III. emelet megközelítését szolgáló lépcsővé. A lépcső oldalfalában elhelyezkedő díszes koromzsák-ajtó is építéskori szerkezet*

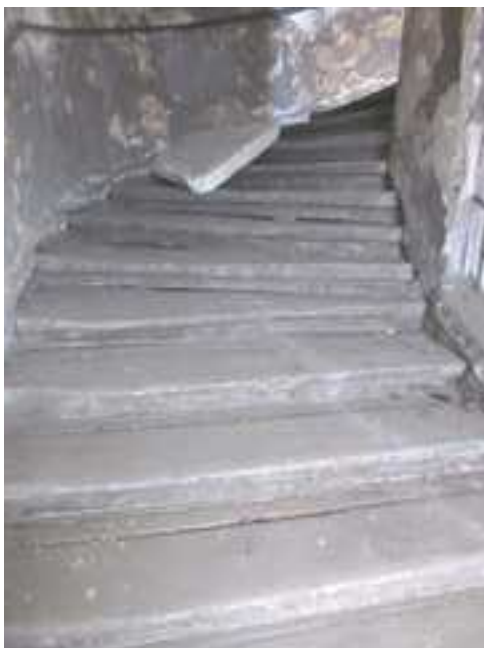
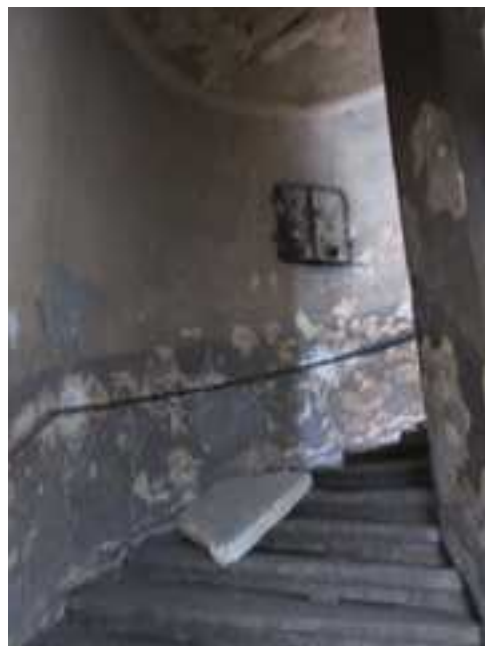
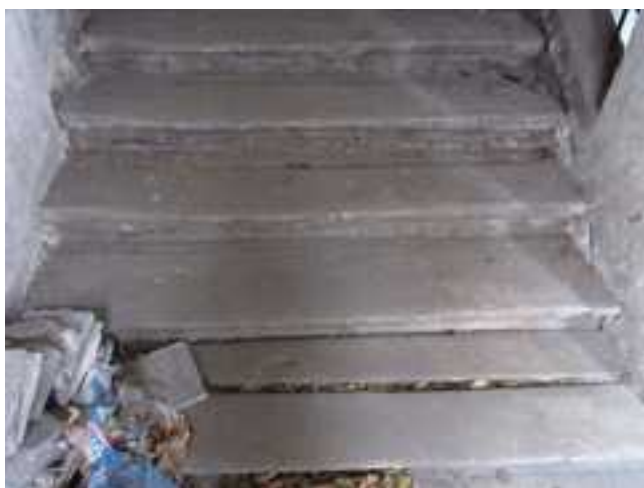
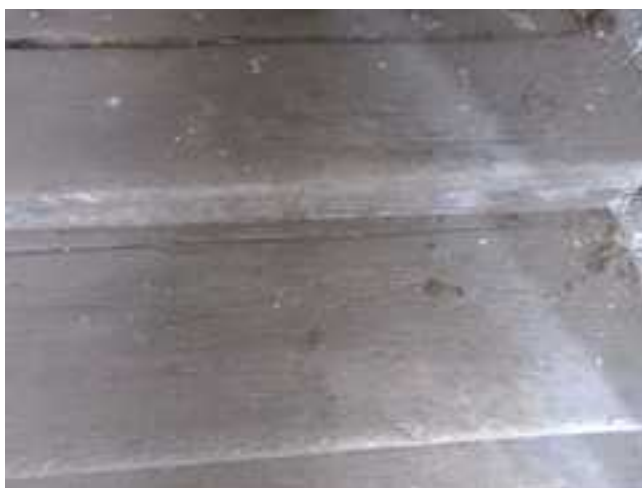
141.-144. A II. emeletről a III. emeletre haladó lépcsőkar alsó szakasza és a fa lépcsőfokok részletei
 - a faszerkezetű lépcsőfokokból épített lépcsőkar részben eredeti építéskori, 1812-ben készült,
 részben a 19. sz. közepe táján készült műemléki értékű szerkezet

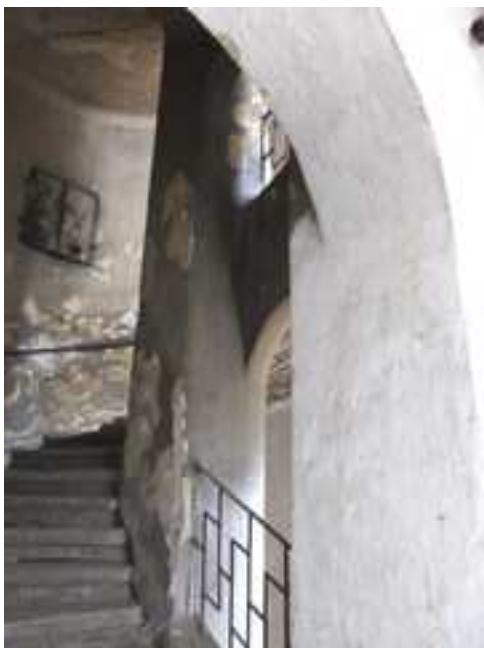
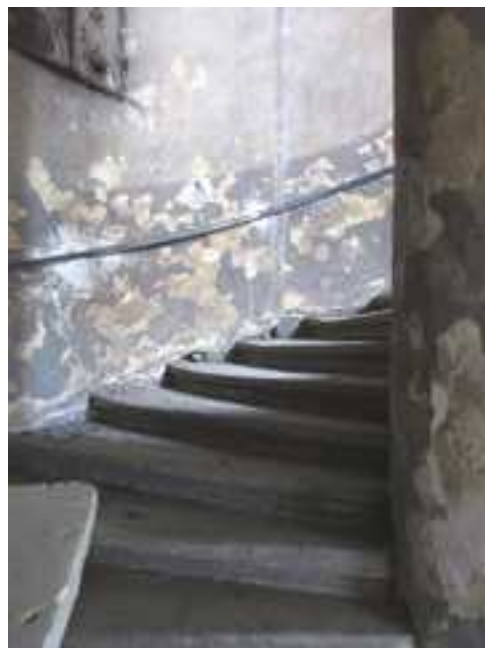
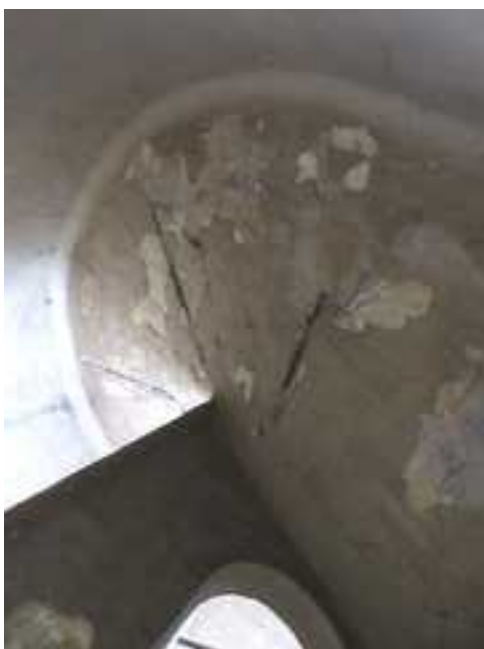
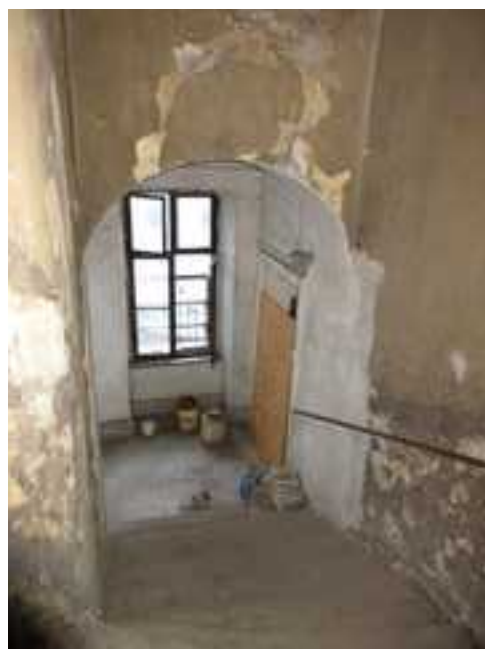
145.-148. A II. emeletről a III. emeletre haladó lépcsőkar középső íves részlete és a II. emeleti lépcsőházi pihenő felülnézete - *a fa lépcsőfokokból épített lépcsőkar műemléki értékű szerkezet*

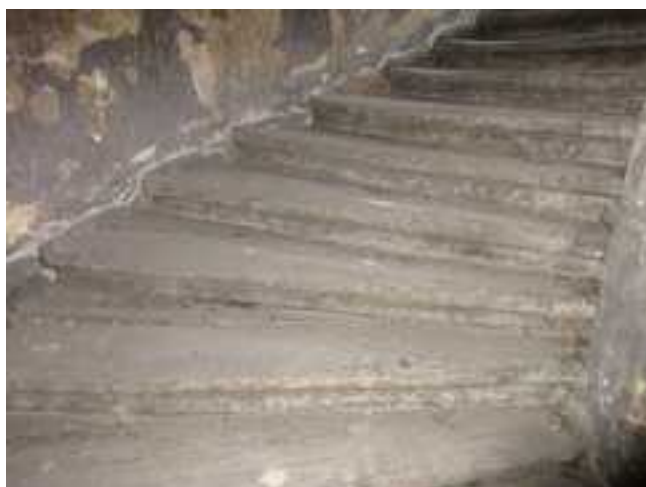
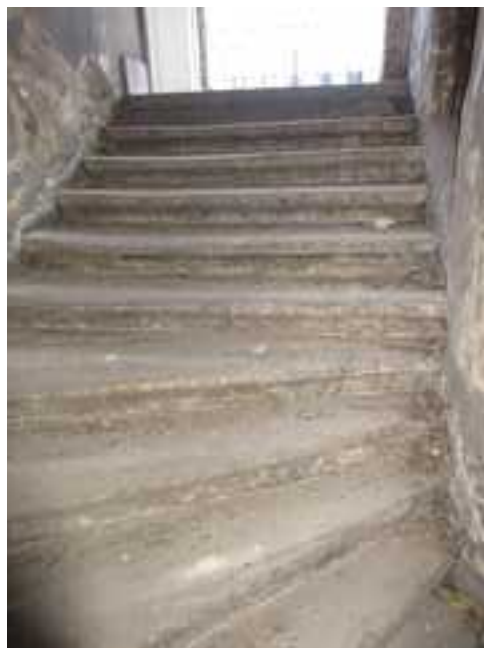
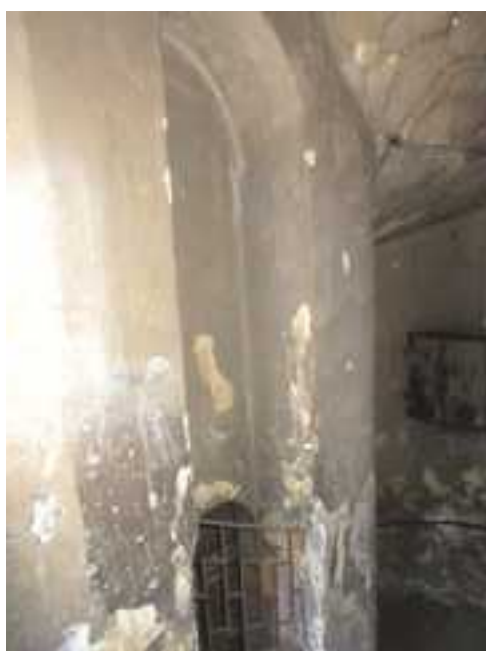
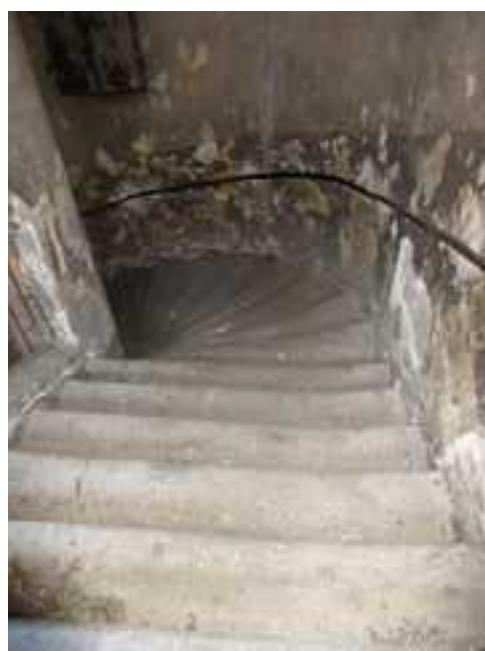
149.-152. A II. emeletről a III. emeletre haladó lépcsőkar felső szakasza és a lépcső részletei -
műemléki értékű szerkezet

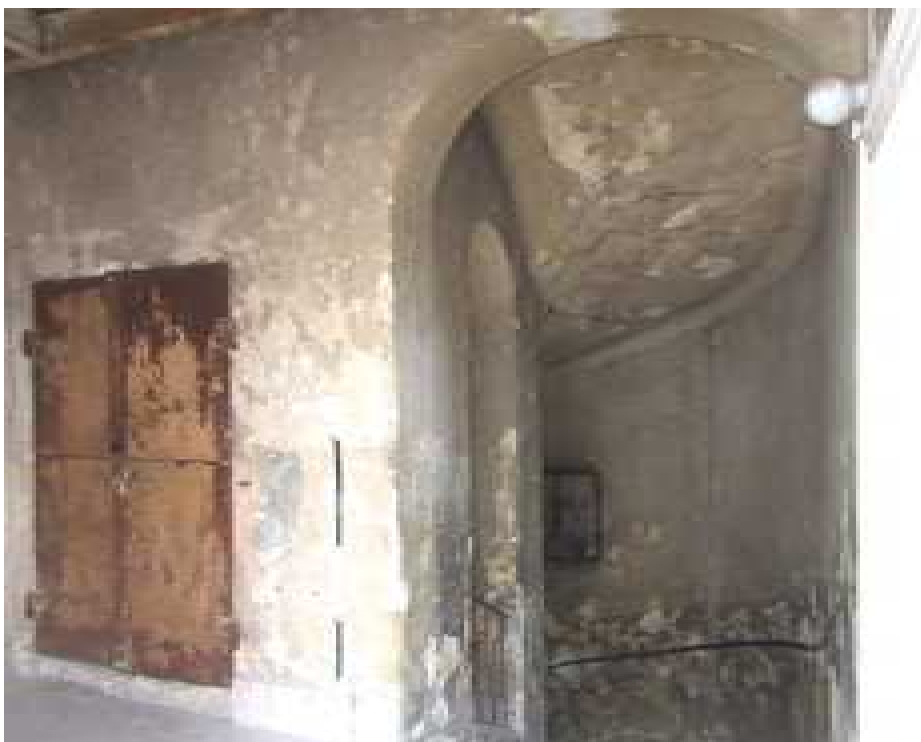
153. A III. emeleti pihenő ÉNy-i oldalfala a padlásra vezető ajtóval és a lépcső érkezési árkádjával
- a III. emeleti pihenő a 19. sz. közepe táján épült, műemléki értékű szerkezet és kialakítás. A fém padlásajtó 20. sz. eleji szerkezet

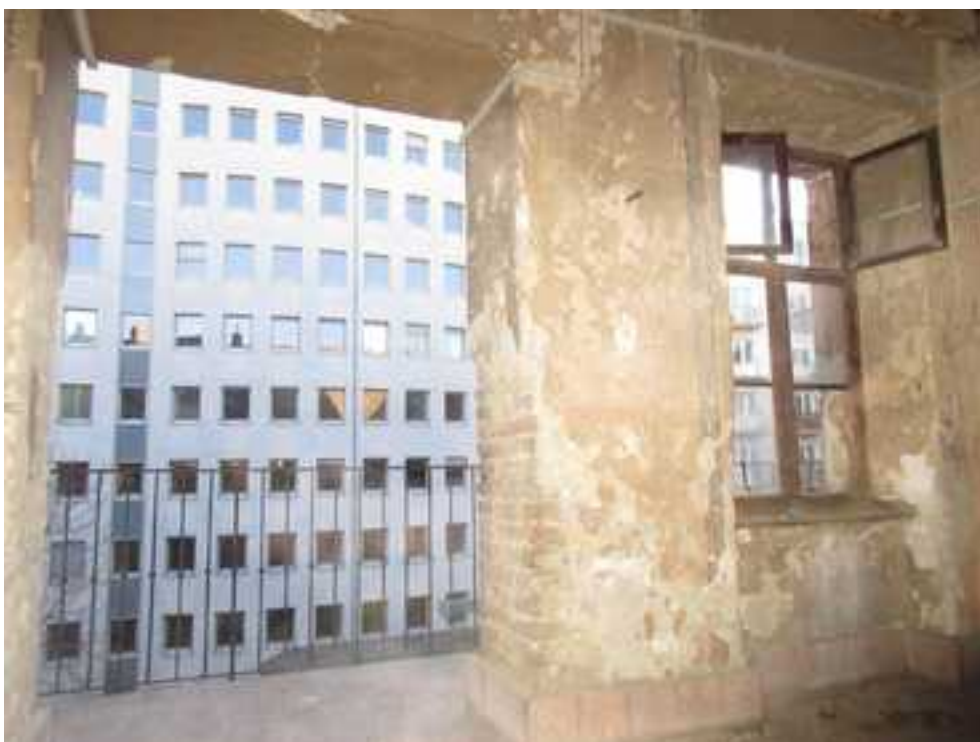
154. A III. emeleti lépcsőházi pihenő udvarral határos DK-i oldalfala a függőfolyosóra vezető egyenes záradékú ajtónyílással és ablakkal – a III. emeleti pihenő a 19. sz. közepe táján épült, műemléki értékű szerkezet és kialakítás. Az ablak tokkerete még korabeli, de az ablakszárnyak már újabbak

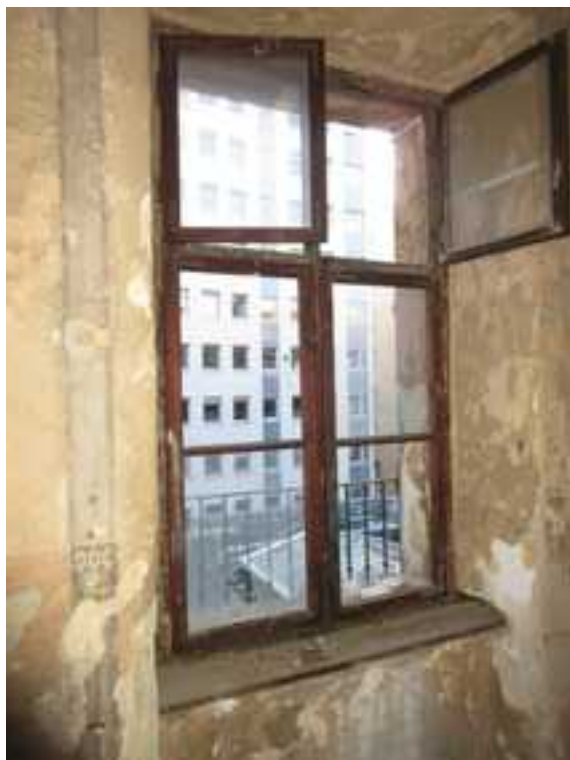
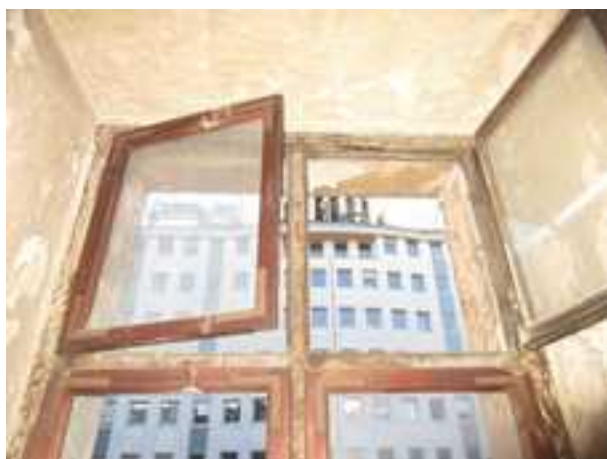
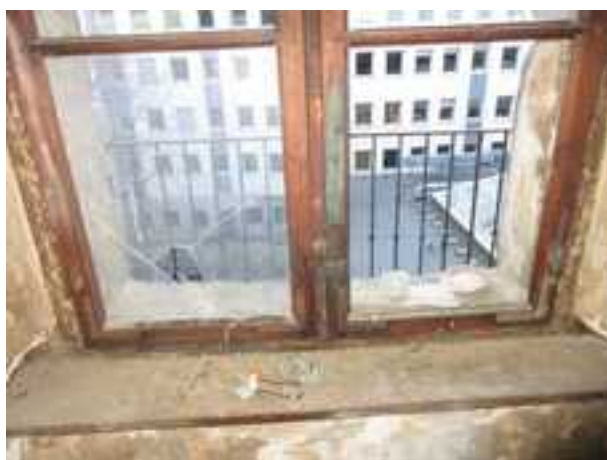
156.-158. A III. emeleti lépcsőházi ablak nézete és részletei – az ablaknyílás és a tokkeret a 19. sz. közepe táján készült, a benne lévő nyílászáró már újabb szerkezet. Az ablaknyílás bal oldalán díszítőfestés töredéke látható

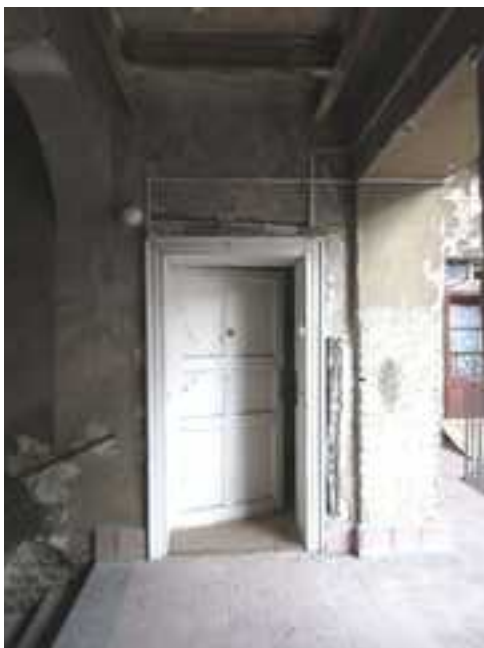
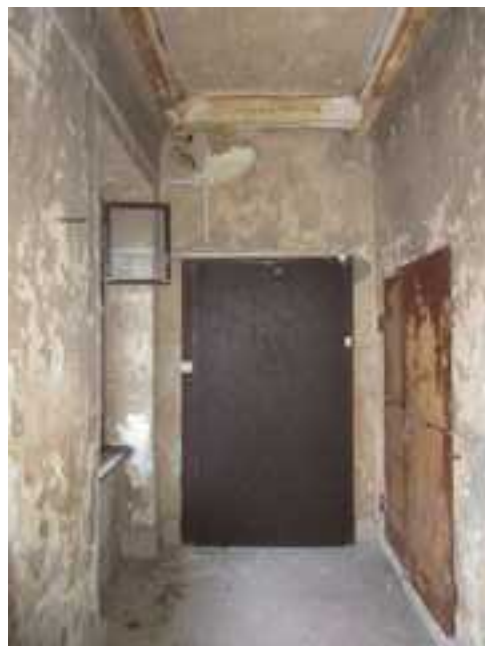
159.,160. A III. emeleti lépcsőházi pihenő ÉK-i és DNy-i oldalfalának nézete és a lakásbejárati ajtókkal – a pihenő szerkezeti kialakítása a 19. sz. közepe tájáról való, műemléki értékű szerkezet. Az ÉK-i ajtó új nyílászáró, a DNy-i ajtó hiányzik

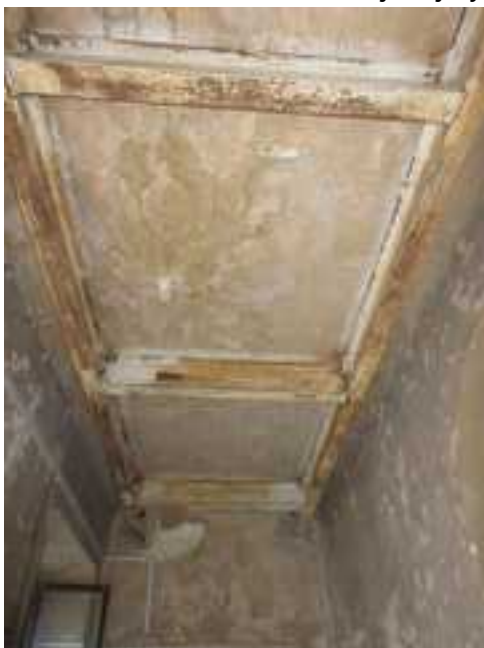
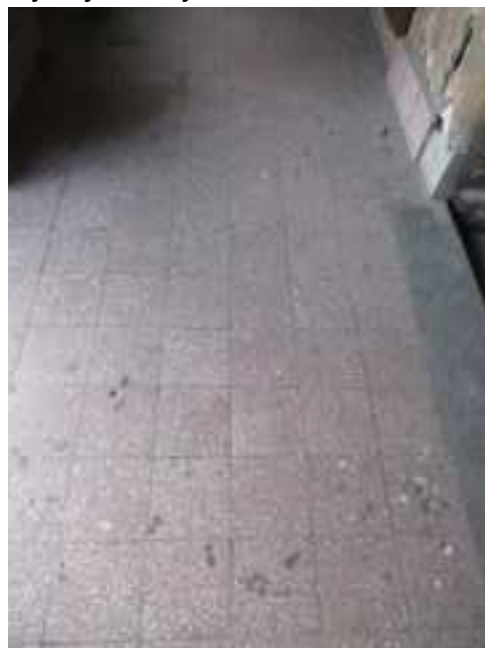
161.,162. A III. emeleti pihenő födémének és járófelületének a nézetei – a síkfödém 19. sz. közepi, de az acélkeretes megerősítés az 1960-as években készült. A rózsaszín cementlap burkolat feltehetően az 1960-as évek végén, a függőfolyosók lemezének a cseréje során készült

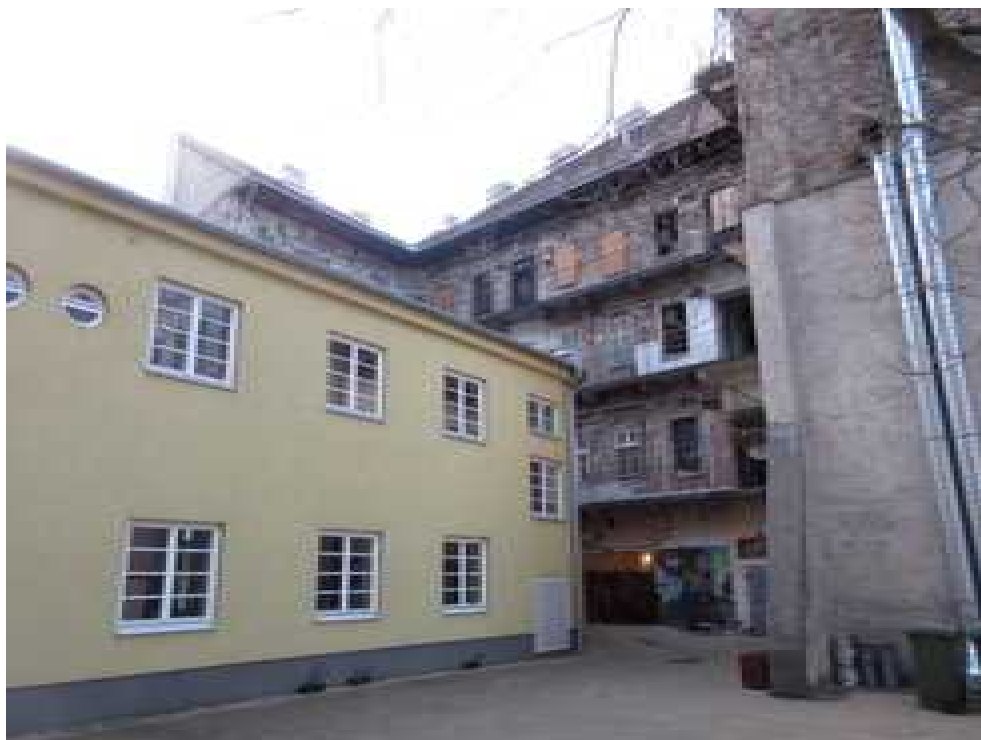
163. A Király u. 11. sz. épület udvari homlokzatainak nézete DK felől - *az erősen elhanyagolt udvari homlokzatok viszonylag jól megőrizték eredeti klasszicista, 1812-es kialakításukat, a 19. sz. közepén történt emeletráépítés a korábbi homlokzathoz illeszkedett, annak kialakítását teljes mértékben követte*
